CAPPELLA GENTILIZIA DI VILLA SIMONETTA: UN PERCORSO DI RECUPERO TRA URGENZA E RESTAURO

**G. Battista Sannazzaro¹, Emanuela Daffra², Angela Amendola³, Sabina Vedovello³, Antonio Sansonetti⁴,
Maira Bertasa⁴, Alessandra Botteon⁴, Chiara Colombo⁴**

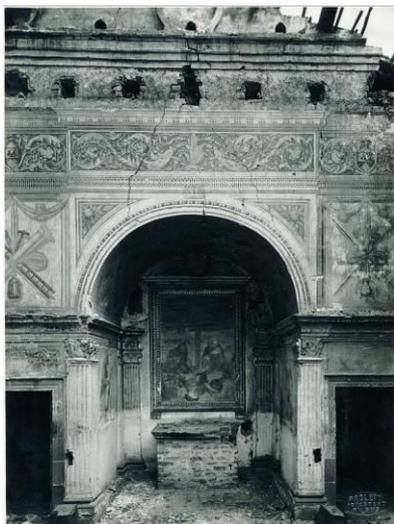
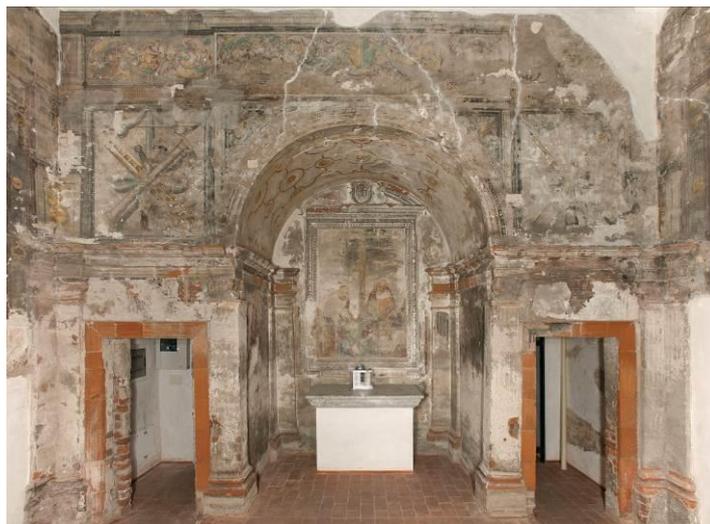
Figure 1 e 2. A sinistra. La Cappella dopo la rimozione dei detriti del bombardamento del 1943. A destra. La stessa parete a ottobre del 2013, prima dell’intervento di restauro.

In successione la villa fu anche ospedale per colerosi, fabbrica di candele, falegnameria, osteria [3]; ma le perdite maggiori avvennero a causa del bombardamento dei vicini scali ferroviari avvenuto nel 1943, che – per quanto riguarda la cappella- distrussero le coperture, la fascia più alta delle decorazioni, buona parte della parete di ingresso, la metà inferiore degli intonaci nelle pareti laterali. Ciò significò anche esposizione alle intemperie, almeno fino al 1948 quando, grazie all’intervento della soprintendenza ai monumenti che si oppose alla richiesta di rimozione del vincolo e di conseguente demolizione, affidò al Genio Civile il ripristino delle coperture, il risarcimento delle demolizioni, e ne propose l’acquisto al Comune.

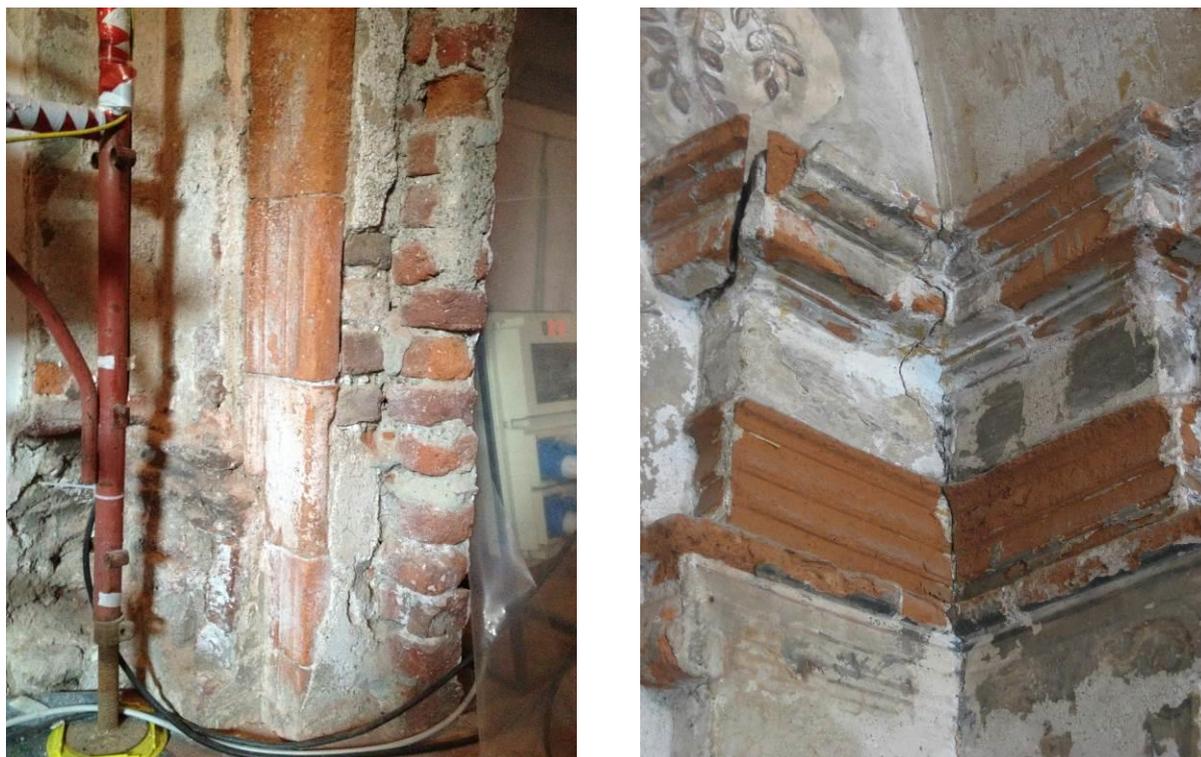
Lo stato di conservazione dell’intera superficie è severamente compromesso: mancanze e lacune estese interessano porzioni di modellato negli stucchi e negli strati di finitura applicati a spessore sugli elementi architettonici in terracotta, la pellicola pittorica è abrasa al punto di mettere in luce l’intonaco di substrato e la frazione di aggregato che contiene; in aree numerose ed estese si evidenziano sostanze che hanno modificato la natura materica dell’intonaco stesso, variandone la tonalità cromatica verso il grigio scuro e attribuendo una consistenza organica alla matrice; vistose efflorescenze fiocose e bianche, composte essenzialmente da solfati di magnesio idrati, si concentrano soprattutto sugli elementi di terracotta che costituiscono gli stipiti delle porte che immettono agli ambienti retrostanti (Figure 3 e 4 e cfr. Report finale delle indagini).

Senza entrare nei dettagli, in questa sede basta indicare la natura delle efflorescenze, identificate come una miscela di esaidrite e epsomite, con tutta probabilità provenienti dalla calce magnesiaca che funge da supporto. L’intonaco è per vaste porzioni interessato da residui di vecchi trattamenti. Sono state infatti rinvenute numerose sostanze organiche in complesse sovrapposizioni. Una resina sintetica assimilabile ad una miscela di metil-metacrilato, etil-acrilato ed etil-metacrilato (AC-33) è stata ritrovata pressoché ubiquitariamente. Dai pattern spettrali di assorbimento infrarosso si sospetta anche la presenza di resine epossidiche, di cere e di paraffine.

Figure 3 e 4. A sinistra. Efflorescenze bianche sugli elementi in terracotta che costituiscono lo stipite della porta. A destra. Lacune nello strato di finitura bianco presente sulle cornici in terracotta. Esfoliazioni diffuse sono presenti sul corpo ceramico.

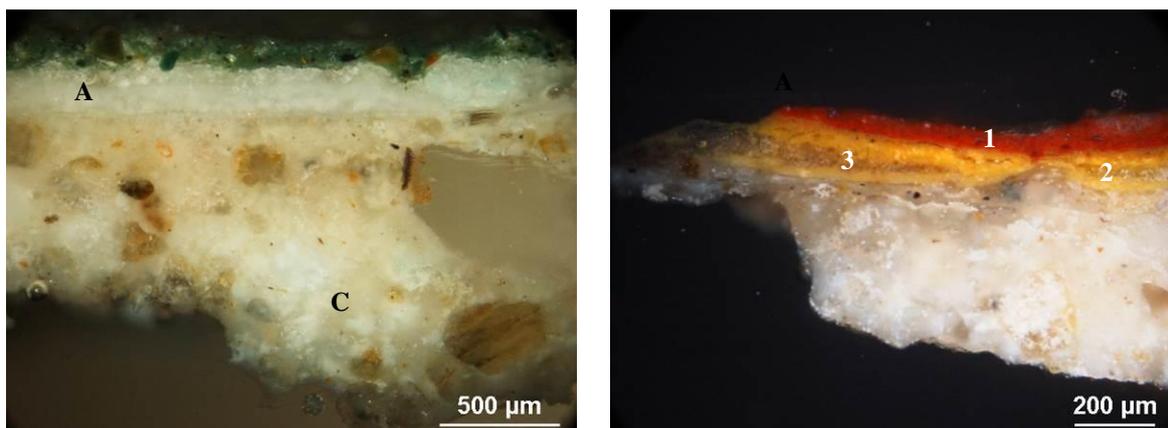
Gli intonaci di supporto sono piuttosto complessi e sono stati individuati almeno tre strati differenti. Su tutte le pareti si ritrova uno strato di fondo, costituito da una malta bastarda con legante misto calcico-magnesiaco e gesso (Strato C, Fig. 5). L'aggregato è quarzoso silicatico per quanto concerne le pitture tardo cinquecentesche, mentre compaiono degli aggregati anche carbonatici e dolomitici nella parte di fine '400. Questo strato, che costituisce il più profondo tra quelli campionati, è stato steso in più mani, e ne sono stati ritrovati fino a tre o quattro in punti diversi.

Anche la tavolozza mostra interessanti differenze, sempre tenendo nel debito conto le gravi perdite e alterazioni subite dalle superfici. Le cromie presenti sulla parte cinquecentesca sono brillanti e ricercate; quelle che compongono la parte dell'absidiola sono invece terrose e più spente. Questa evidenza macroscopica si traduce in una gamma di pigmenti notevolmente differente. Nell'abside incontriamo la gamma 'canonica' per la pittura murale (anche se in questo caso il legante è gesso): ocre per i gialli, terre rosse e brune per le tonalità più calde, bianco di S.Giovanni, terre verdi. Un azzurro a base di rame è stato usato per lo sfondo dei cieli. Le stratigrafie sono spesso composte di due strati, prevedendo preparazioni grigie a base di nero carbone per alcuni gialli e alternarsi di strati rossi e gialli e per campiture aranciate (Figura 6).

Al contrario sulle pitture sulle pareti compaiono smaltino, cinabro, giallo di piombo e stagno, azzurrite, un verde a base di rame che non è stato possibile identificare con precisione oltre a terre verdi, ocre ed altri pigmenti più tradizionali (Figura 5). Alcune stesure sono degradate chimicamente: l'azzurrite è virata in malachite, e si è trovato ossalato di rame (moolooite - Figura 7) e anglesite ($PbSO_4$), la cui presenza sembra appunto riconducibile ad un meccanismo di degrado a carico di un pigmento di piombo.

Figure 5 e 6. Sezioni lucide osservate in luce riflessa. A sinistra, pitture cinquecentesche. Campione da campitura verde: si notano grani verdi a arancio. A destra, pitture dell’abside. Campione da campitura rossa: a partire dalla superficie esterna si osserva uno strato di colore rosso intenso (1), uno strato giallo (2) che mostra una ampia soluzione di continuità riempita di materiale dall’aspetto traslucido (3).

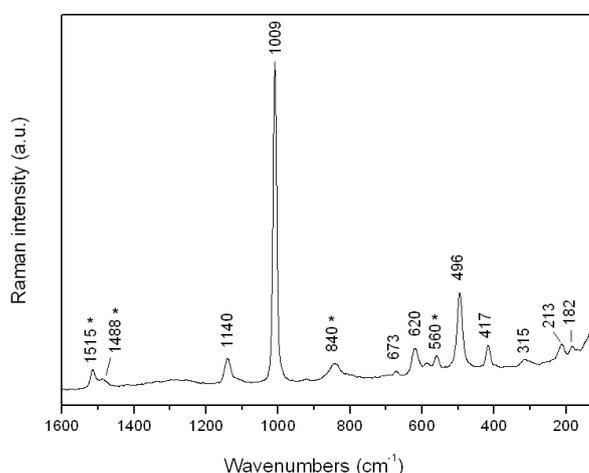
Figure 7. Spettro Raman registrato in un punto di colore verde/azzurro chiaro. Nello spettro sono presenti i picchi relativi a gesso (1009, 496, 620, 1140 cm^{-1}) e ossalato di rame (1515, 1488, 840 e 560 cm^{-1}).

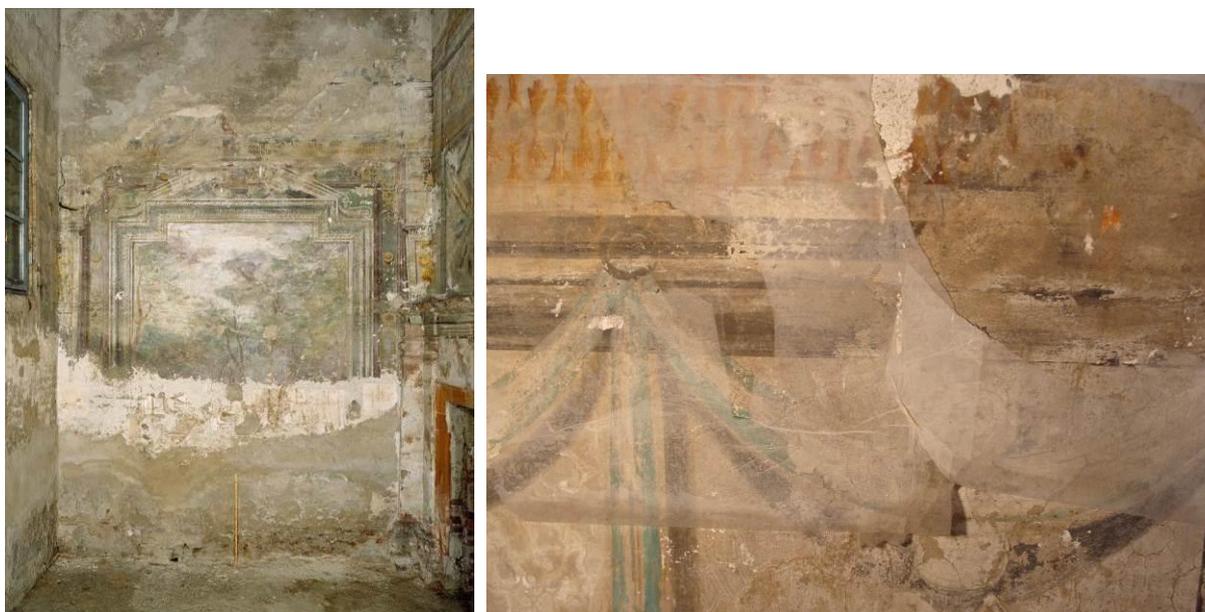
Figure 8 e 9. A sinistra, la parete di sinistra prima degli interventi del 2003. A destra, carte giapponesi applicate a protezione del colore nell’intervento d’emergenza del 2003, così come apparivano a ottobre 2013.

- carte applicate a protezione del colore sul 50% circa delle superfici delle pitture tardo cinquecentesche, ancora ben adese ma coperte da polveri grigio rosicce molto tenaci (Figura 9);
- uno strato, abbastanza disomogeneo di spessore, di polveri e incrostazioni di sali, reso ancora più tenace, compatto e rigido dalla resina acrilica applicata 10 anni prima che si era anche cromaticamente alterata
- pellicola pittorica estremamente frammentaria, in genere poco coerente con l’intonaco sottostante;
- l’intonaco in più strati, molto poroso e spesso decoeso dove non coperto dal colore e dove il film acrilico era più spesso.

Si segnala inoltre che il fissaggio con resina acrilica, perdurando nel tempo e sommandosi ai più antichi trattamenti con cere, ha creato una barriera quasi impermeabile alle migrazioni di sali e alla condensa superficiale, modificate ulteriormente dalla nuova condizione ambientale e dall’asciugatura.

Per impostare correttamente la pulitura, quindi, si doveva trovare un metodo che consentisse di rigonfiare la resina acrilica –ormai meno sensibile ai solventi perché invecchiata- ma evitasse la penetrazione dei solventi negli strati fragili del dipinto, riducendo inoltre al minimo lo sfregamento di tamponi, pennelli o altri strumenti; così da procedere alla loro rimozione senza invalidare l’azione fissante sui pigmenti e gli strati preparatori.

Le prove si sono concentrate sui gel, cercando di trovare un mezzo che permettesse l’uso di solventi come acetone o alcoli. Le prove con silice micronizzata, carbopol e polpa di carta sono risultate poco soddisfacenti, soprattutto per l’impossibilità di asportare correttamente e completamente i residui del supportante e per l’eccessivo rilascio di solvente in profondità. Abbiamo ritenuto dunque di testare l’Agar: la sua capacità di concentrare l’azione esattamente nella superficie di contatto con la zona da trattare e la riduzione drastica

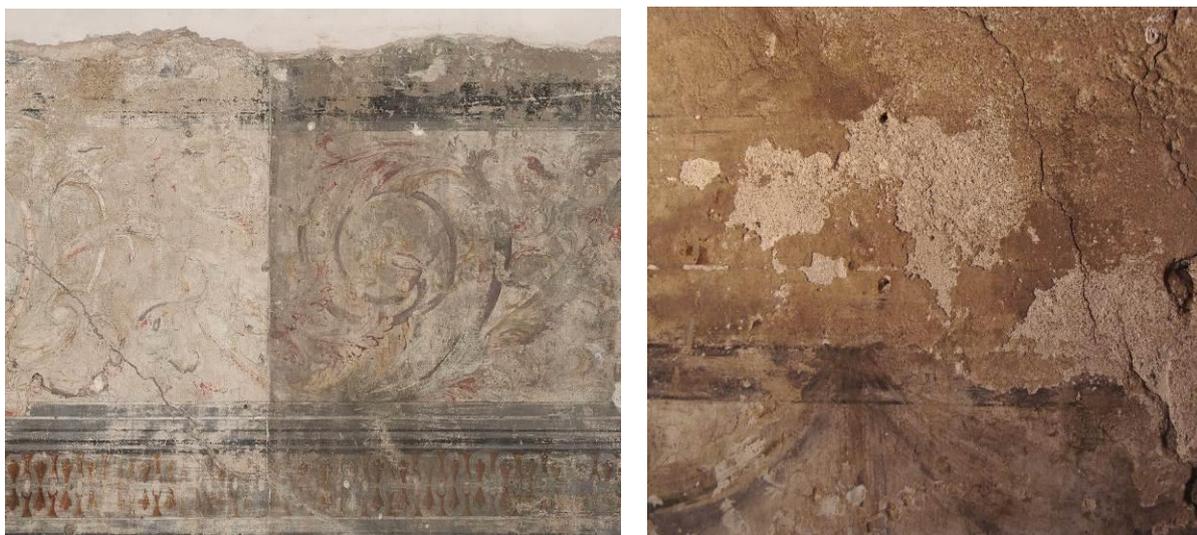
Figure 10 e 11. A sinistra, tassello di pulitura sul fregio della parete destra. A destra, la concrezione di deposito, incrostazione e fissativo sulla parete centrale. Le lacune più chiare corrispondono alla caduta della crosta superficiale, che rende visibili gli strati decoesi sottostanti.

In particolare si è lavorato alternando Acetone con la soluzione di EDTA bisodico e tetrasodico al 5%, entrambi a tampone e in più passaggi alternati, secondo le caratteristiche delle zone da trattare. Con questo sistema si è potuta calibrare la rimozione dell’eccesso di fissativo con il rispetto del fissaggio della pellicola pittorica. La rimozione invece dei depositi tenaci non ha potuto essere completa ovunque, viste le condizioni dei materiali originali.

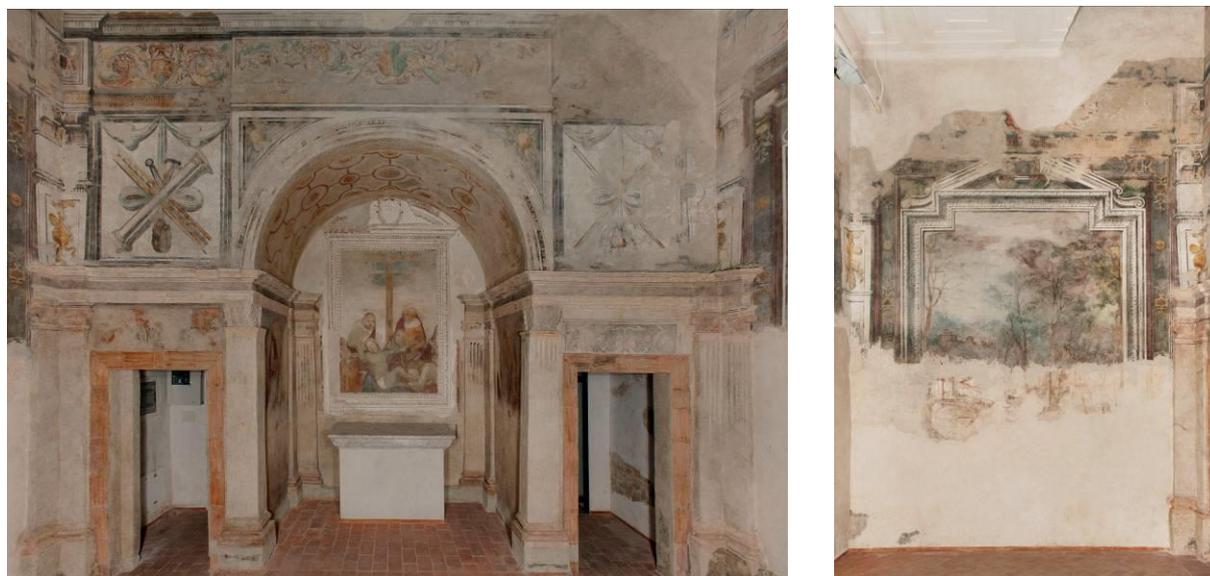
Figure 12 e 13. La parete centrale e il lato sinistro della Cappella, dopo il restauro.
