LA SALA DELLE CARIATIDI NEL PALAZZO REALE DI MILANO: IL TEMA DELLA LACUNA E L'INTERVENTO CONSERVATIVO

Michela Palazzo*, Daniela Luzi**, Sabina Vedovello***

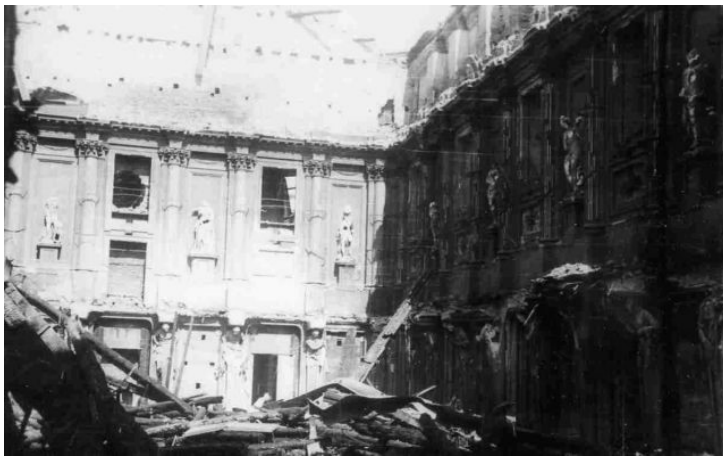
La prima importante manomissione avviene nel 1938 con la costruzione dell'Arengario: dopo la distruzione dell'ala verso il Duomo, le finestre, l'accesso al ballatoio e una delle porte della parete Nord vengono tamponate con tramezzi in mattoni, soluzione conservatasi parzialmente fino ad oggi e riproposta nel tempo in altri settori. Il 1943 segna drammaticamente e irreversibilmente la storia conservativa della Sala; è l'anno del bombardamento degli alleati su Milano; nella notte del 15 agosto uno spezzone di bomba incendiaria la colpisce, provocando un incendio dell'orditura del sottotetto. Dopo alcune ore il crollo della struttura portante fa scomparire la ricca volta e il ballatoio; provoca inoltre gravi danni agli apparati decorativi per il forte calore che si sprigiona tra le macerie [3]. (Fig. 2)

Figura 2. La sala dopo il crollo del 1943

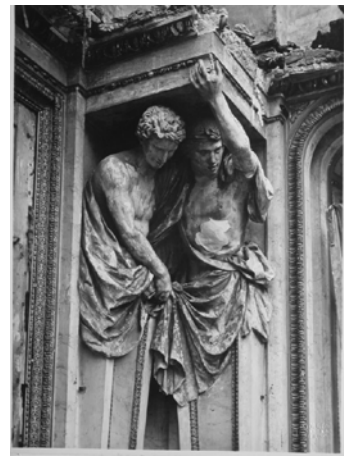
Figura 3. Particolare di due cariatidi angolari subito dopo il bombardamento

Dopo una immediata rimozione delle macerie, la Sala resta sostanzialmente in stato di abbandono, senza copertura, per circa due anni; gli apparati decorativi delle pareti, ancora in buone condizioni dopo il crollo (Fig.3), subiscono i primi danni, gravi seppur localizzati, direttamente collegati all'esposizione agli agenti atmosferici. Il cornicione è l'elemento maggiormente danneggiato, insieme alle parti più aggettanti di statue e cariatidi e alle parti decorative superstiti delle zone sottostanti il ballatoio. (Figg. 4 e 5)

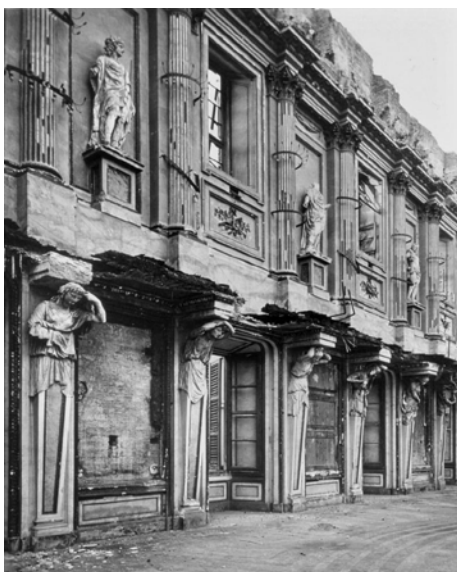
Figura 4. Scorcio della parete ovest subito dopo il bombardamento

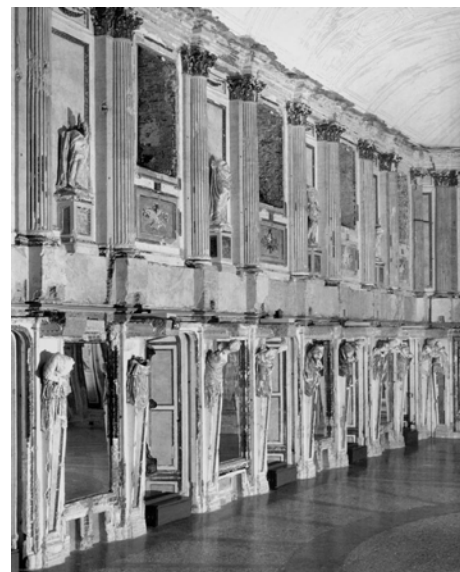
Figura 5. Scorcio della parete ovest nel 2008

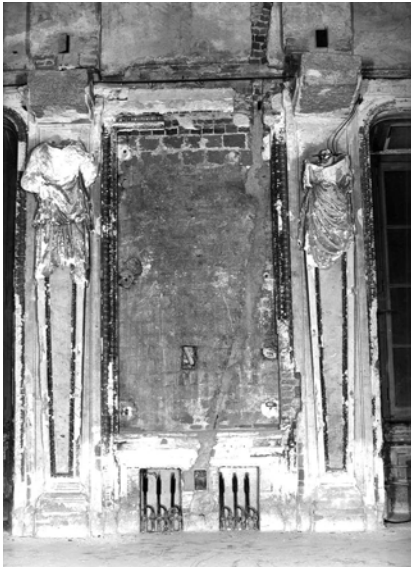
la sostituzione degli infissi provoca le vaste cadute di intonaci, stucchi e cornici negli strombi verticali; in particolare nelle finestre superiori vengono distrutti gli spigoli rientranti delle cornici esterne; l'assetto dei serramenti viene modificato senza rispettare nè la quota nè la profondità del telaio originale. Nella campata 20 della parete Sud una vasta area corrispondente alla formella sotto la finestra dipinta è sostituita da una tamponatura in muratura; stessa cosa avviene probabilmente nelle campate 24, 25 e 26 della parete Est, dove vengono tamponate la porta di accesso al ballatoio e le due finestre che affacciano all'interno dell'ala principale del Palazzo, sopra la volta della Sala delle Udienze. Risulta sparita la statua nella campata 5 della parete Nord. Inoltre in tutta la fascia inferiore delle pareti si vedono distintamente le tracce per gli impianti, ricavate nelle aree degli specchi: sedi quadrate alla base che hanno profondamente intaccato il supporto murario; tracce verticali fino al piano del ballatoio che tranciano anche le cornici dorate superiori; scassi per le cassette di derivazione elettrica sui plinti sopra le mensole; alterazione della sede di allettamento del piano del ballatoio per posizionare i fili di alimentazione delle nuove lampade, sistemate sopra le mensole delle Cariatidi. Tutti gli interventi successivi di adeguamento impiantistico riutilizzeranno, con piccole modifiche, queste stesse tracce, approfondendo localmente i danni già prodotti. (**Figg. 8 e 9**)

Figura 8. Prima dell'intervento di restauro del 2000

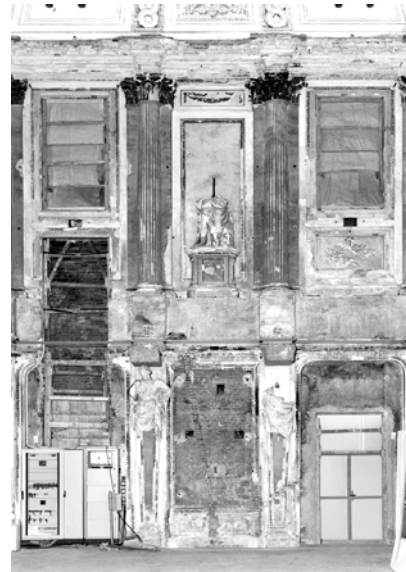
Figura 9. Prima dell'ultimo intervento

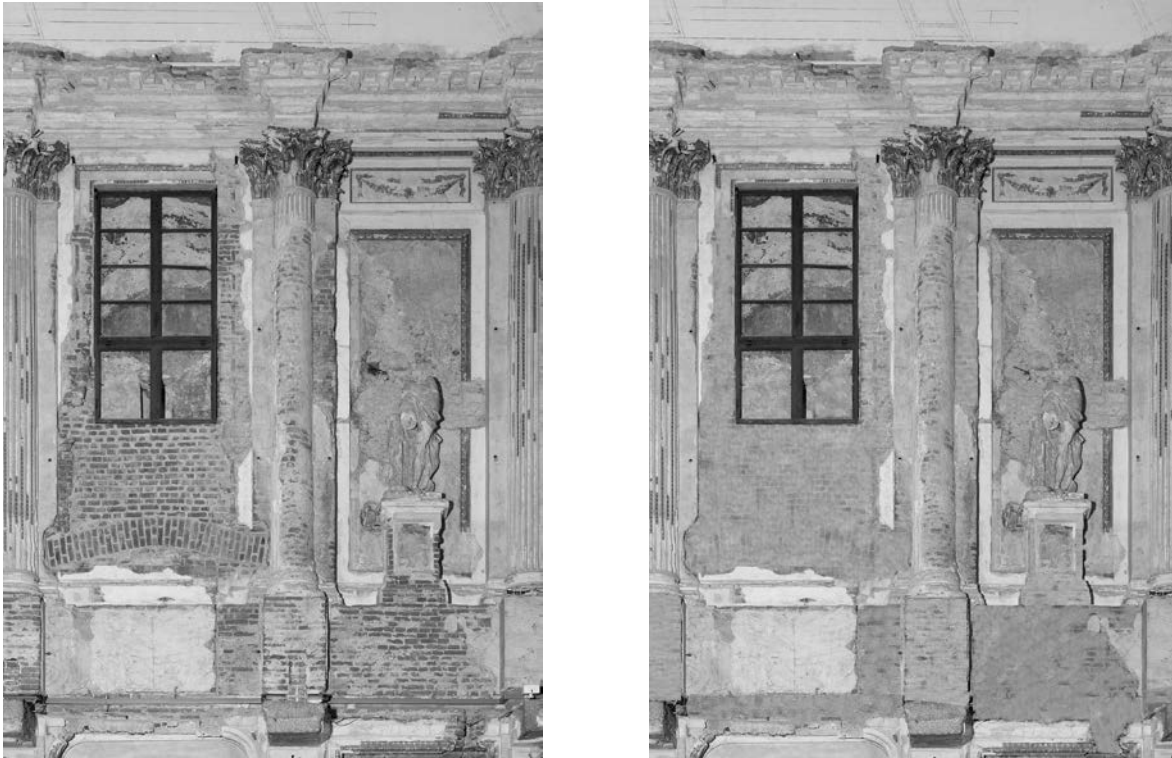
Il tentativo fatto sulla parete Sud di uniformare queste aree a livello del primo strato preparatorio in malta non è risultato convincente: le zone erano quantitativamente troppo importanti e il trattamento suggerito introduceva prepotentemente una suggestione tonale in conflitto con le tinte pastello delle partiture originali. Inoltre l'omogeneità della superficie così integrata toglieva profondità alle linee dell'architettura, restituendo un effetto bidimensionale, da immagine dipinta o fotografica.

Figure 10 e 11. le campate 19 e 20 prima del restauro e dopo le prove di trattamento dei mattoni a vista

Dopo ulteriori verifiche, condotte ampliando le prove anche alle tamponature di restauro -con mattoni di dimensioni e giacitura estremamente diversi- ci si è orientati al mantenimento delle cortine visibili, ma scialbate con velature a calce per attutire cromaticamente il tono forte dei mattoni a vista o le diverse colorazioni delle malte di allettamento. Operazione condotta senza troppa pignoleria, per non tornare ad una eccessiva uniformità. Meno problematica è risultata la scelta di integrare gli scassi riferibili ai primi anni '50: sono stati riportati a livello del paramento originario tutte le mancanze nella parte basamentale, intorno al telaio degli infissi, sulle cornici degli specchi e sui plinti. Più controversa la ricostruzione delle cornici di accesso alle finestre superiori, che restringevano gli spazi degli strombi ed erano sostenute da un complesso sistema di allettamento dei mattoni a "spina di pesce". La ricostruzione avrebbe comportato, per consentire l'ancoraggio dei nuovi elementi, lo smantellamento di una parte consistente dei mattoni originali; così si è preferito solo regolarizzare il profilo esistente con stuccature e frammenti di laterizio.

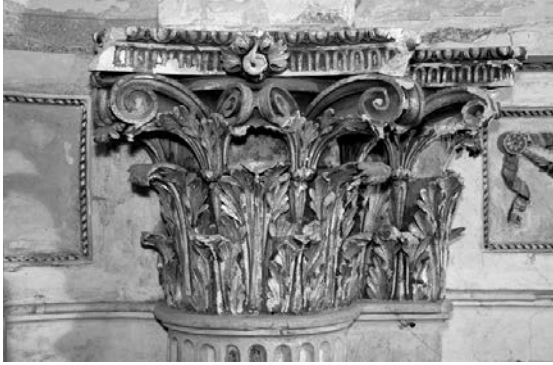
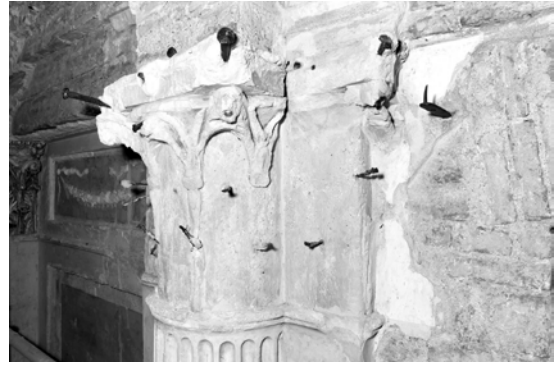
Figura 12 e 13. due dei capitelli, in diverso stato di conservazione.

Si è deciso di procedere invece con prudenza: ogni elemento architettonico è stato esaminato nelle sue caratteristiche strutturali in relazione allo stato di rovina attuale; si è cercato di completare le linee essenziali della costruzione architettonica, sia verticali che orizzontali, con le integrazioni minime e indispensabili al livello dello stato più estesamente conservato.

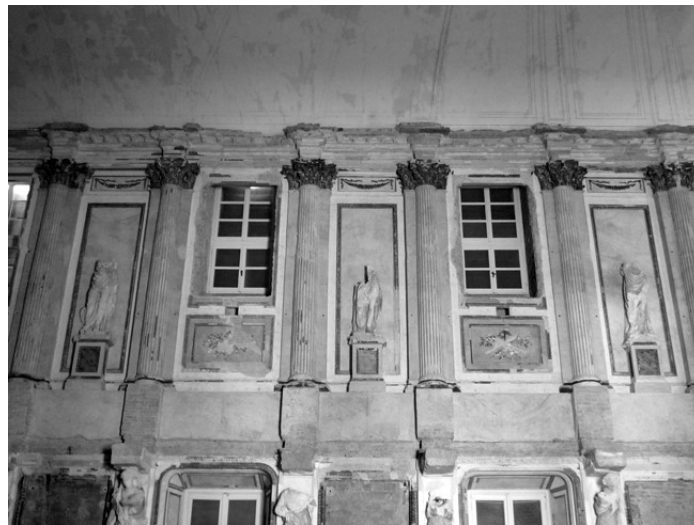
Figura 14. la parte alta della parete Ovest, dopo il restauro

Così il cornicione sommitale, molto degradato, ha mantenuto quasi sempre in vista la struttura muraria, ma con un intervento di regolarizzazione puntuale delle tre modanature principali; colonne, lesene e formelle hanno visto ricomposto il disegno principale, con un recupero soprattutto visivo delle linee di spigolo. La superficie delle stuccature di integrazione è stata volutamente lavorata ad imitazione dello stato di usura raggiunto dai materiali originali, in modo da non interromperne la lettura, lasciare una seppur minima indicazione sull'area di integrazione e evitare di inserire partiture eccessivamente regolari e rigide.

All'interno di questa scelta di intervento minimo si è deciso di non procedere alla ricostruzione delle cornici dorate, che comunque si segnalavano con precisione anche attraverso le malte adesive rimaste in vista.

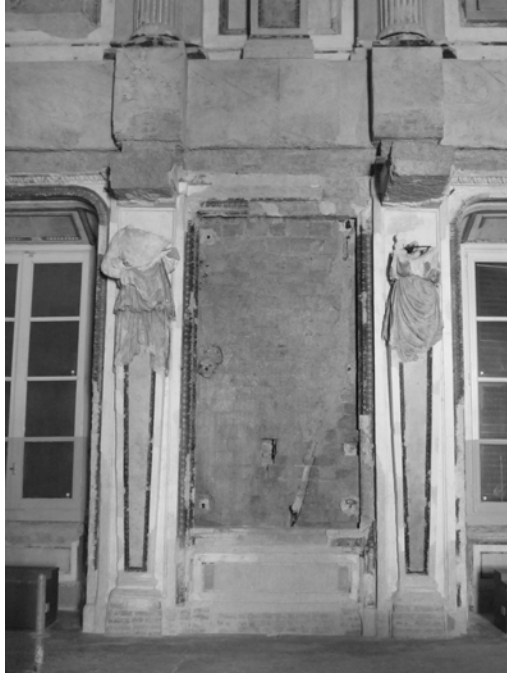
Figura 15. la stessa zona della figura 8 dopo il restauro

Così si è deciso di portare tutte le parti lacunose ad un livello di integrazione pari allo strato preparatorio immediatamente sottostante la finitura a marmorino delle specchiature e delle lesene, adottando un criterio di esattezza nei profili delle linee costruttive e una lavorazione superficiale mimetica, a imitare la consunzione delle malte, sul fronte esposto. [8]

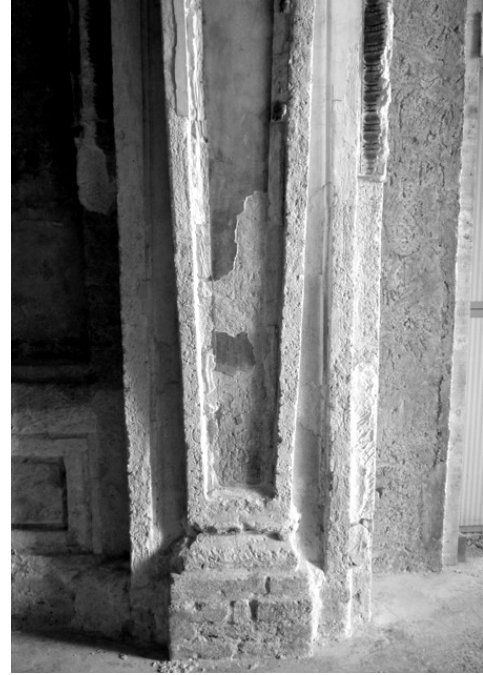
Figura 16. particolare della resa delle stuccature

- [8] Le reintegrazioni delle lacune riferibili ai diversi livelli della stratigrafia dei materiali costitutivi sono state realizzate con malte a base di miscele di polveri di marmo, sabbie di fiume, polveri di tufo, polveri di coccio pesto adeguate per colorazione e granulometria, unite a calce idraulica naturale (nei casi con spessore notevole) o a crema di grassello di calce (nei casi con spessori ridotti). L'intervento, che alla visione finale appare minimo e molto discreto nell'integrazione, è stato in realtà poderoso e impegnativo: sono stati impiegati circa 590 kg di calce idraulica; 60 kg di crema di grassello di calce; 470 kg di polveri di marmo, tufo, coccio pesto; 546 mattoni; 142 sacchi di sabbie di fiume. Le stucature hanno ricevuto, infine, adeguamenti cromatici minimi, operati con velature ad acquerello.
