## Il restauro degli interni della Chiesa di San Francesco a Ripa a Roma

Francesca Romana Liguori\*, Federica Di Napoli Rampolla\*\*, Angela Amendola\*\*\*, Carla Bertorello\*\*\*

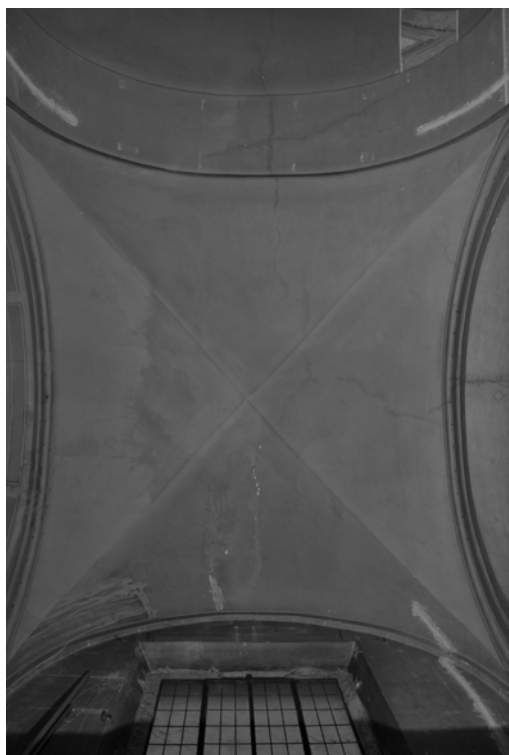
*Prima campata della navata sinistra, prima del restauro*

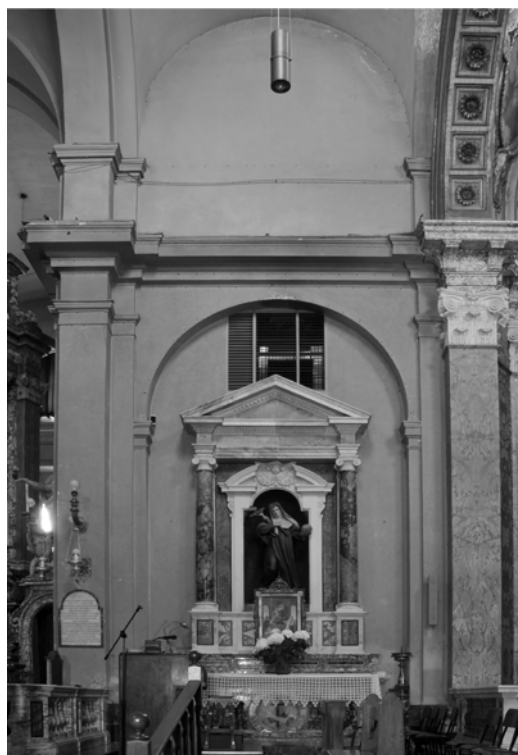
*Transetto destro, prima del restauro*

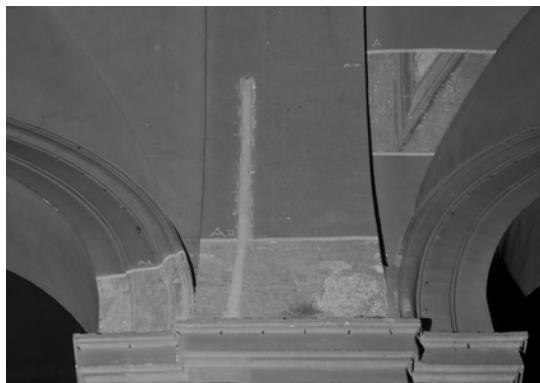
Tassello di progetto su una campata, si evidenzia: sulle arcate la coloritura a finto marmo grigio ceruleo; sullo spicchio della volta la decorazione ottocentesca

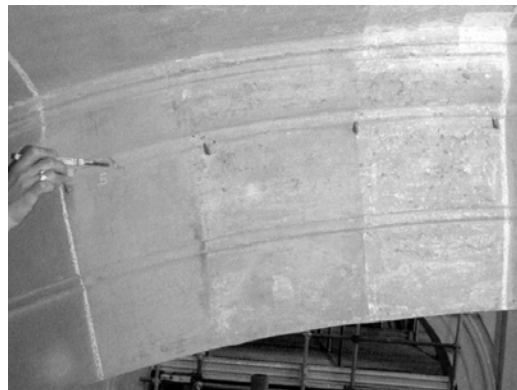
Dettaglio stratigrafico di una delle arcate: a partire da sinistra coloritura novecentesca, colorazione bruna ottocentesca, finitura a finto marmo grigio cerulea

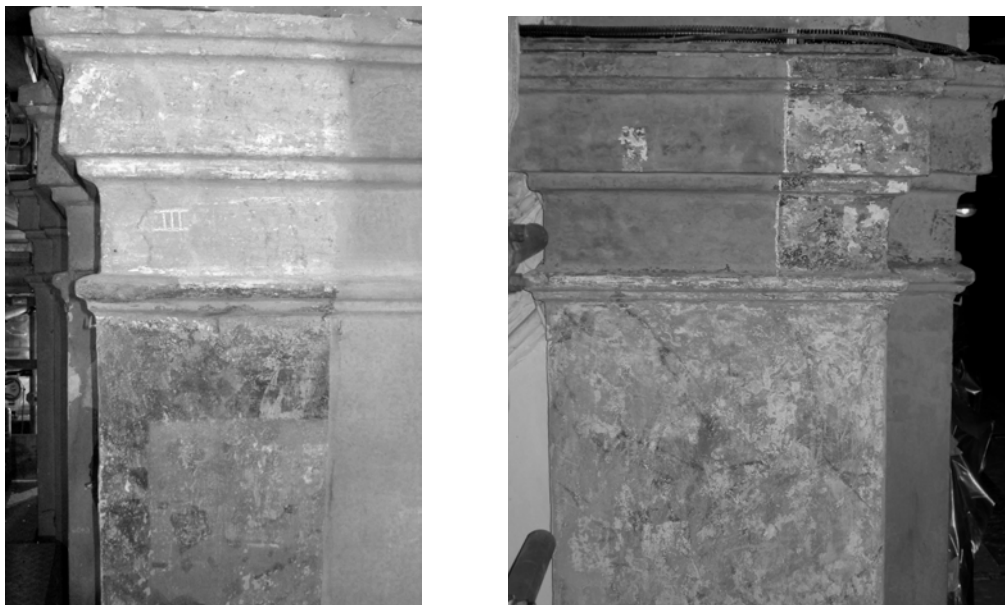
*Pilastri: nei fusti la prova di pulitura mette in luce una delle tinteggiature ottocentesche*

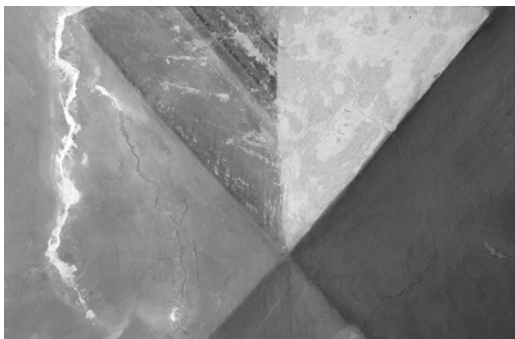
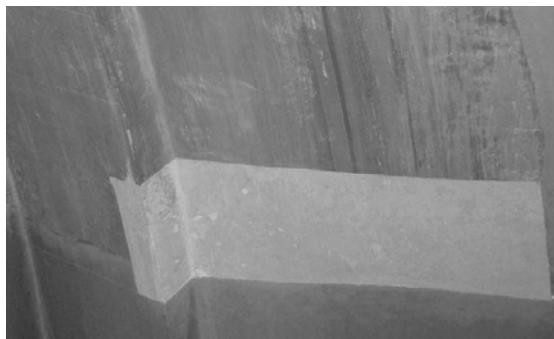
*Volte della navata e del transetto sinistro; nel tassello stratigrafico si riconoscono: la coloritura novecentesca monocroma, la decorazione ottocentesca che riquadra le volte, la coloritura chiara monocroma, più antica*

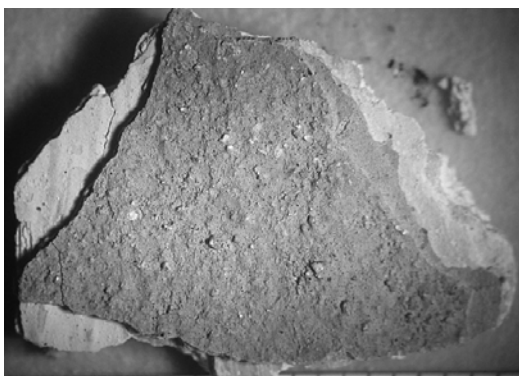
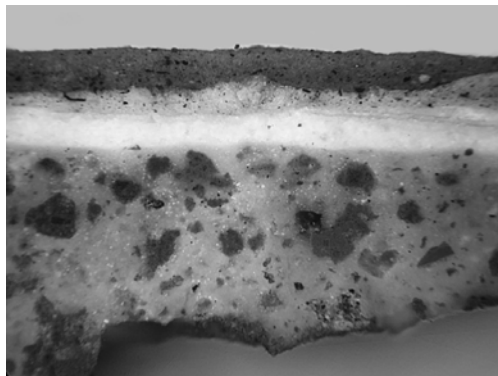
*Microcampione e sezione stratigrafica. Si riconosce a partire dal basso: l'intonaco a pozzolana, la preparazione a calce in due livelli, la pittura a calce grigio ceruleo, due coloriture a tempera di restauro*

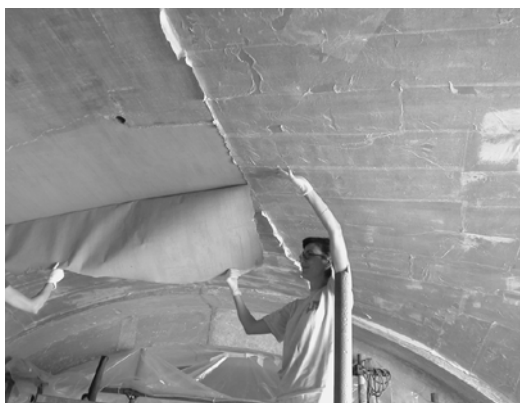
Volta del transetto sinistro durante le operazioni di strappo

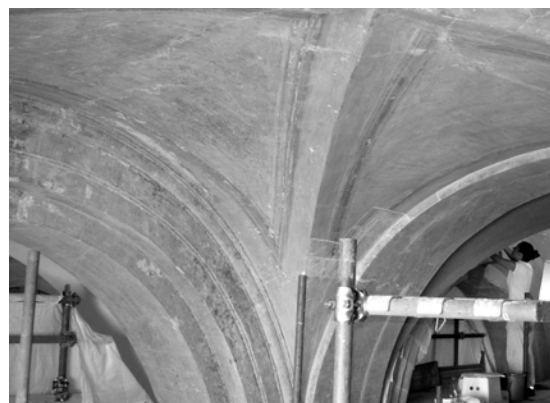
Una campata della navata sinistra dopo lo strappo

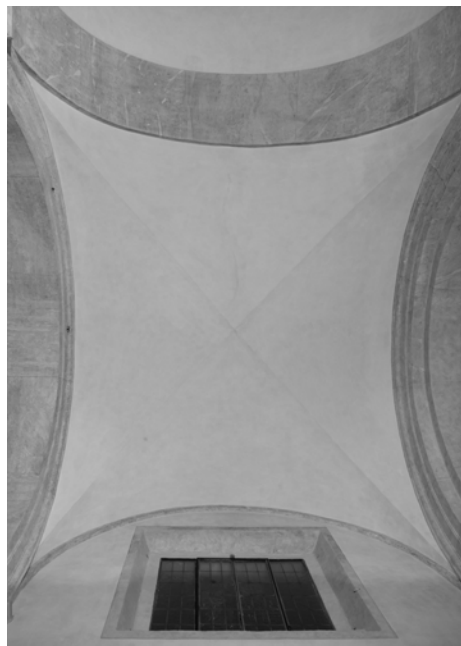
*Prima campata della navata destra, dopo il restauro*

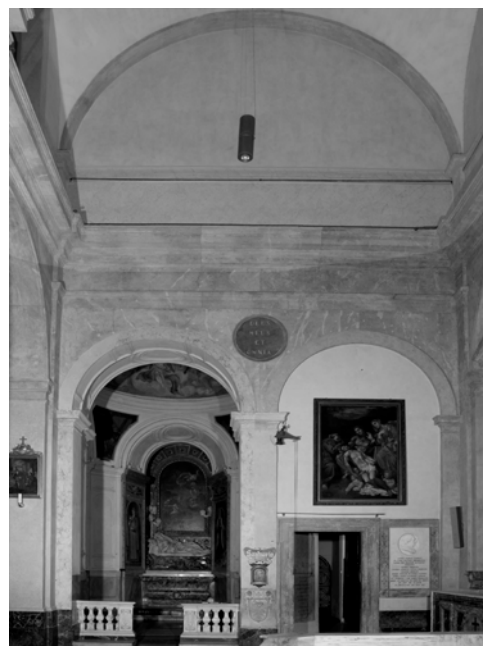
*Transetto sinistro, dopo il restauro*

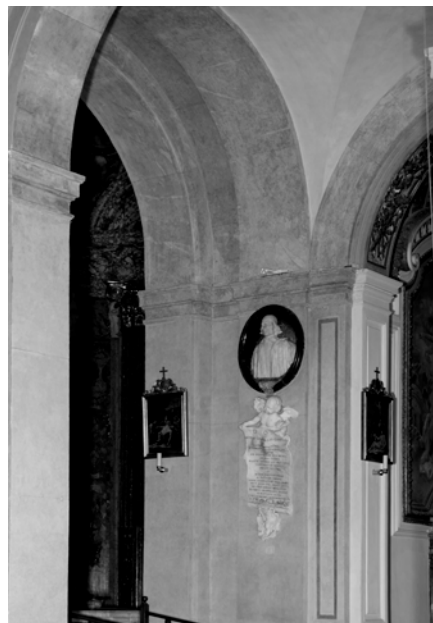
Ingresso alla Cappella di San Giuseppe, dopo il restauro
