X. LA SALA DELLE CARIATIDI A MILANO:

LA PULITURA LASER DI SUPERFICI DI FRATTURA DELLE STATUE IN STUCCO

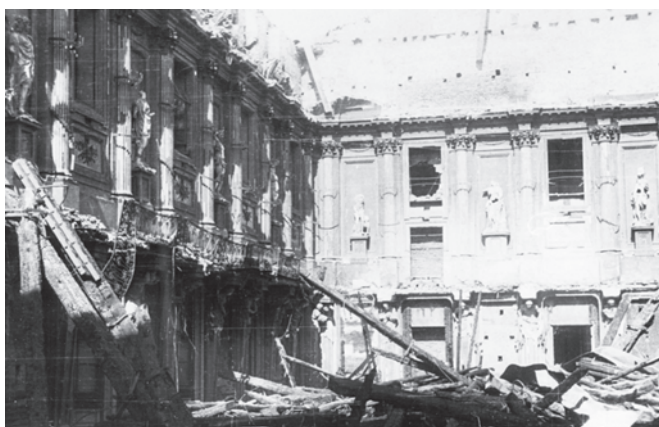
Fig. 2: Gli effetti del bombardamento del 15 agosto 1943.

Il declino e le perdite cominciarono dal periodo bellico, in particolare con l'incendio seguito al bombardamento del 15 agosto 1943. Questo episodio ha segnato fatalmente l'aspetto della sala, lesionando e disperdendo parte della decorazione e delle strutture architettoniche e alterandone, in profondità e in modo permanente, i materiali costitutivi (*Fig. 2*).

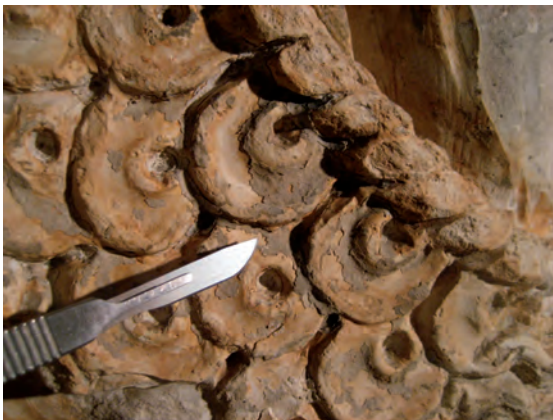
Fig. 9: Perdita di adesione delle finiture applicate sul corpo degli stucchi delle statue.

In particolare per quanto riguarda le statue, le finiture sono presenti in maniera estremamente discontinua, e hanno una colorazione tortora/rosato nella stesura aderente al corpo dello stucco, mentre lo strato successivo più esterno si presenta grigio; a causa delle estese lacune negli strati di finitura, il corpo dello stucco affiora in più parti anche per superfici estese e mostra una colorazione giallastra. Lo stato di adesione delle finiture alla massa degli stucchi risultava, prima dell'intervento di conservazione, estremamente precario e una rete di micro-cretti, frutto di un processo di distacco progressivo, interessava ampie porzioni dei manufatti (*Fig. 9*).

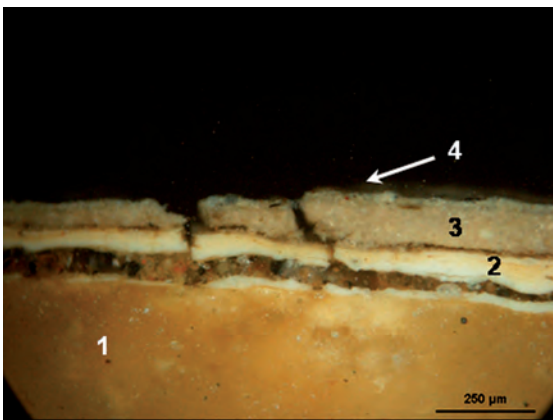
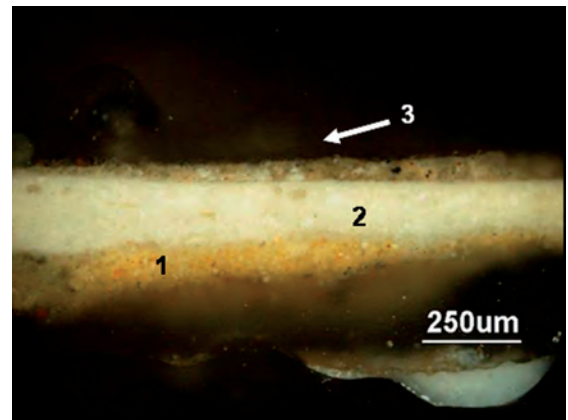
Fig. 10a, b: Esempi di finiture su due statue diverse. Osservazione in sezione lucida trasversale; è messo in evidenza il numero degli strati

Le osservazioni microscopiche e le analisi composizionali hanno rivelato una stratigrafia ricorrente in tutti i campioni esaminati, come si può osservare dalle immagini (*Fig. 10*); gli strati a contatto con il corpo dello stucco (solitamente si tratta di uno strato singolo, ma sono visibili anche due applicazioni probabilmente frutto di manutenzioni successive) sono costituiti da biacca (carbonato basico di piombo) e olio siccativo; sulla superficie esterna si trova invece una applicazione grigio scura a base di gesso con tracce di barite (solfato di bario); l'olio è penetrato per la profondità di qualche millimetro nella matrice porosa dello stucco, colorandolo di una tonalità giallastra accentuata dall'invecchiamento. Le analisi hanno rivelato anche ossalato di calcio e rare particelle nere probabilmente di nero fumo.

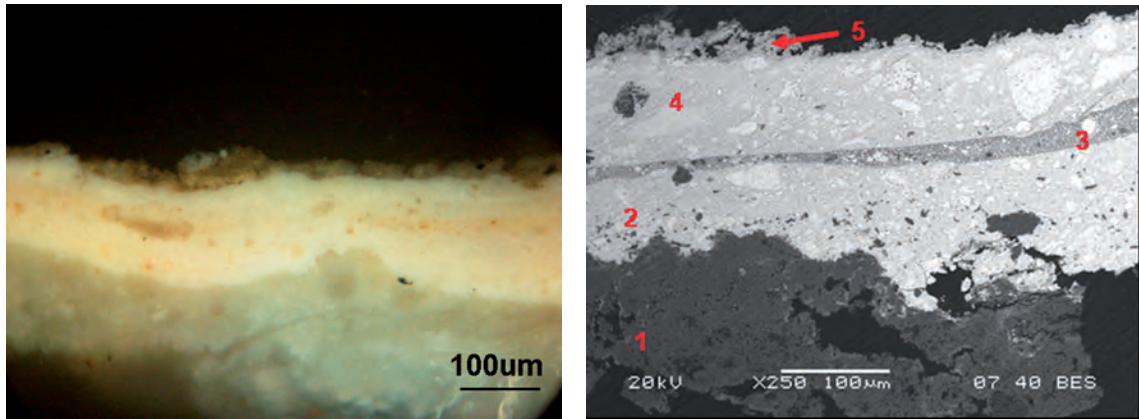
Le finiture presenti sulle cariatidi mostrano colorazioni molto simili a quanto osservato per le statue. Anche i dati raccolti riguardanti la loro composizione confermano una miscela costituita da biacca e olio in due o tre strati (*Fig. 11*).

Fig. 11: Finitura su di una cariatide. 11a) Osservazione in sezione lucida trasversale e 11b) osservazione al SEM in elettroni retro diffusi; lo strato 1 è il corpo dello stucco, la finitura è costituita da tre strati, mentre lo strato 5 è un deposito.

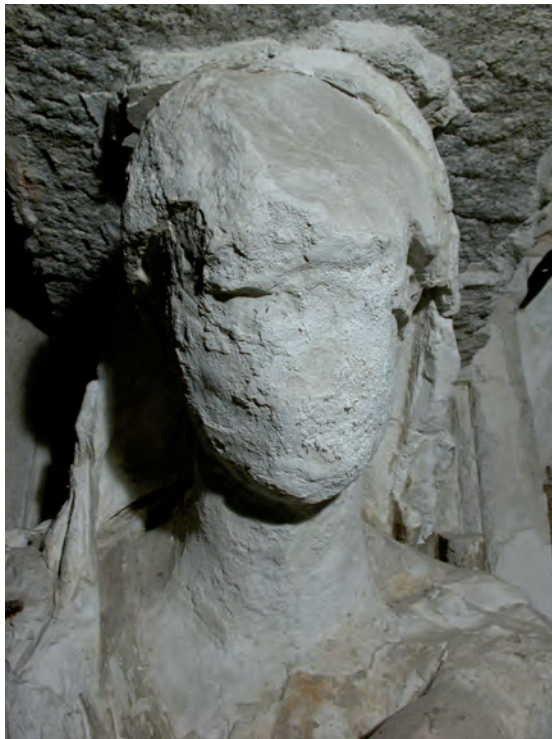
Il problema principale dello stucco di statue e cariatidi era una forte decoesione, soprattutto degli strati finali del modellato, e la presenza di sali ricristallizzati, sia in superficie che nell'interfaccia tra i diversi impasti costruttivi. Questa situazione ha consigliato un consolidamento forzato per impregnazione, eseguito sia prima che durante la pulitura (*Fig. 12*).

Fig. 12: Particolare dello stato di disgregazione di una cariatide.

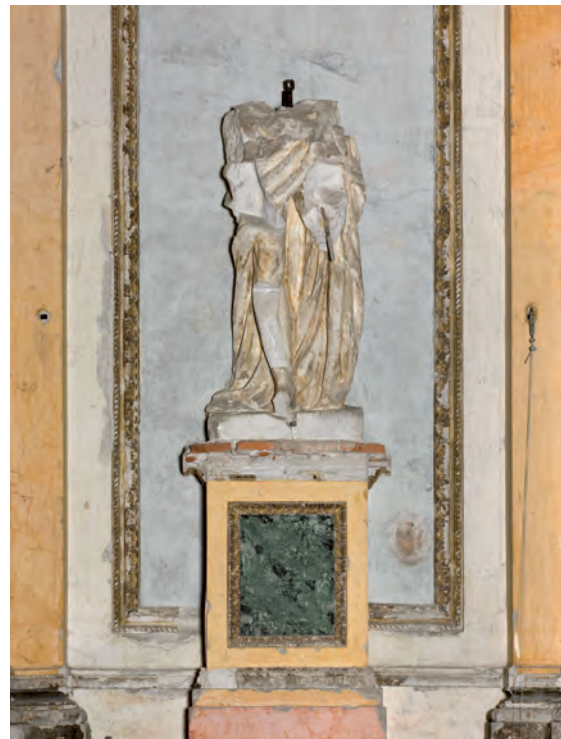
Fig. 13: Statua dell'ordine superiore dopo il primo intervento di pulitura chimica.

Su statue e cariatidi le superfici di rottura piane o inclinate, ovviamente prive di strati policromi, apparivano fortemente annerite da depositi penetrati e consolidati all'interno della porosità superficiale dell'impasto gessoso, fenomeno favorito probabilmente dall'azione della condensa ambientale e dall'uso di consolidanti (idrossido di bario, resine acriliche, viniliche, alchiliche, poliuretaniche) durante gli interventi eseguiti dopo gli anni '60. Questi depositi, oltre a risultare in buona parte insensibili all'azione di normali sostanze solventi, poggiavano su superfici che non potevano sopportare il trattamento tradizionale per via umida, già applicato sulle cromie e sulle superfici finite a biacca e olio.

Nel primo lotto di lavori, corrispondente alle pareti Sud ed Est della Sala, si è deciso di procedere al consolidamento con silicato d'etile e silicato d'etile funzionalizzato⁴ prima di intervenire con la pulitura; l'applicazione ha intensificato le tonalità del deposito e il contrasto con le cromie delle zone integre, rendendo maggiormente impellente la necessità di trovare una soluzione di pulitura che risolvesse anche lo squilibrio estetico (*Fig. 13*).

Per tale ragione, dopo alcuni test di verifica anche con sospensioni gel che non hanno dato i risultati sperati, si è scelto di procedere alla rimozione dei depositi sulle zone di rottura con apparecchiatura Laser: si è scelto il modello EOS 1000 LQS della E.L.E.N s.p.a., particolarmente versatile per impieghi in cantiere anche per l'ingombro ridotto (macchinario alto e largo circa 50 cm, con uno spessore di 20 cm) e il peso contenuto (40 Kg). L'apparecchio è dotato di trasmissione a fibra ottica che conduce il raggio fino a un manipolo sostenuto dall'operatore. Il comando di attivazione viene trasmesso attraverso un pedale. Per la variazione della dimensione dello spot è inserito un fascio guida luminoso.

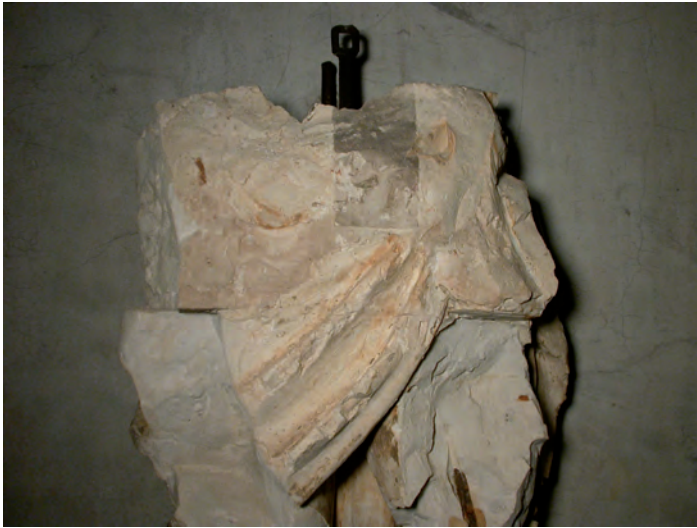
Fig. 14: Dettaglio di una statua dell'ordine superiore durante la pulitura laser.

Il vincolo dato dalla necessità di precisione nella distanza ha reso complesso arrivare ad una pulitura omogenea, non puntiforme, allungando molto i tempi di lavoro (*Fig. 14 e 15*).

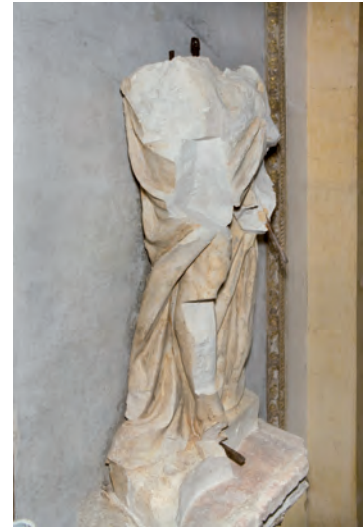
Fig. 15: La stessa statua di Figura 14 a pulitura laser ultimata.

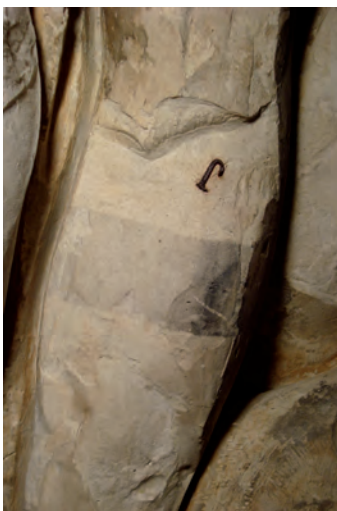
Fig. 16: Dettaglio di una statua dell'ordine superiore durante la pulitura laser.

Sulle pareti Nord e Ovest, affrontate nella seconda fase del cantiere, si è deciso di anticipare la pulitura laser rispetto al consolidamento. Si è appurata così la possibilità, anche se i parametri da utilizzare sono risultati ancora gli stessi, di ottenere una pulitura maggiormente selettiva e graduale con la prassi del “fuori fuoco”, prassi di non efficace funzionalità nel lotto di lavoro appena precedente. L’allontanamento del manipolo con aumento della distanza tra il punto di emissione del raggio e la superficie di impatto - con il conseguente abbassamento della densità di energia - è stato utilizzato principalmente nelle zone di confine tra stucco “vivo” e superficie finita a biacca, o dove si evidenziavano discontinuità nel materiale dello stucco (disgregazione, sali in superficie con microcrateri, bollicine d’aria intrappolate nell’impasto), e ha permesso un’azione meno aggressiva, una ablazione non radicale delle tracce dell’assorbimento delle cromie, segnando meno nettamente i margini dei singoli colpi, con un risultato di grande accuratezza, privo di quell’effetto puntinato, che può diventare uno dei problemi di questo sistema di pulitura (*Fig. 16*).

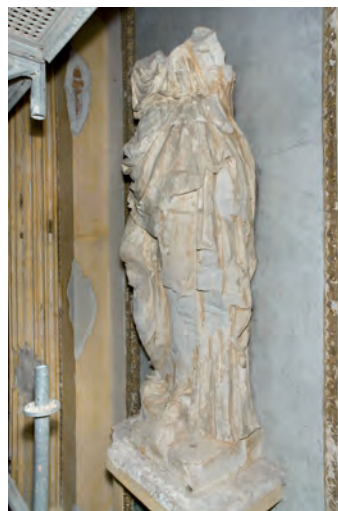
Fig. 17: Una delle statue dell'ordine superiore dopo il primo intervento di pulitura chimica.

Il recupero unitario della cromia chiara degli strati preparatori, nonostante abbia reso maggiormente evidenti le superfici di rottura, ha contribuito nettamente a migliorare la corretta percezione e la lettura dei frammenti e delle finiture, dando risalto alle parti intatte dei modellati (*Fig. 17 e 18*).

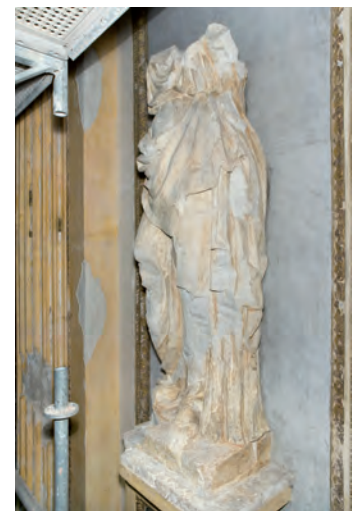
Fig. 18: La stessa statua di Figura 17 a pulitura laser ultimata.
