PROPOSTE PER NUOVI SUPPORTI E ADESIVI PER RICOLLOCARE DIPINTI MURALI STRAPPATI IN ANTICO

Carla Bertorello, Elena Mercanti

C.B.C. Conservazione Beni Culturali, Roma

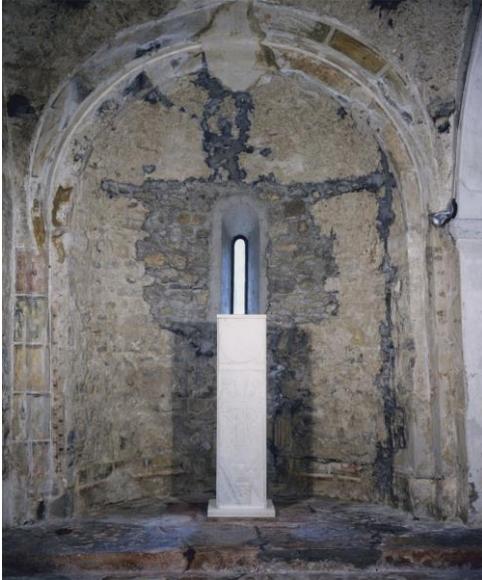
La Soprintendenza competente, per promuovere il restauro e la ricollocazione *in situ*, richiese nel 1997, l'impegno preliminare della proprietà, alla verifica dello stato delle murature originali e al suo eventuale risanamento, anche in relazione a lavori in corso sulla pavimentazione, che avevano messo in luce una piccola parte della zoccolatura decorata, occultata per circa 30 centimetri da una pavimentazione moderna [5] (fig. 1).

Figura 1. Abside dopo il recupero dei lacerti di pittura, occultati dalla pavimentazione moderna

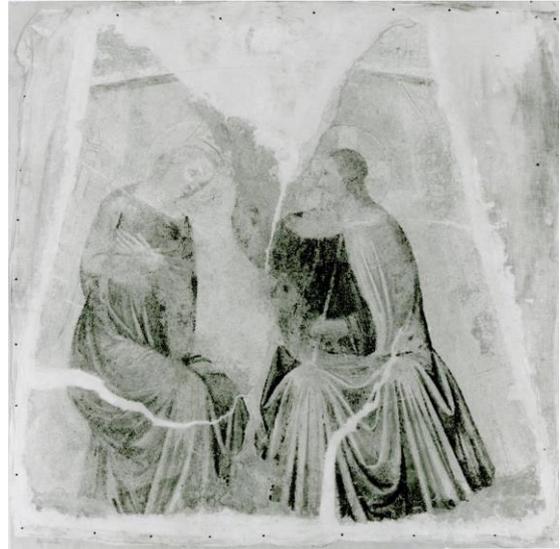
Il rimontaggio si presentava complesso, sia per le forme architettoniche con evidenti asimmetrie ed irregolarità, che per la difficoltà a ricondurre alla originaria curvatura le porzioni di strappo (fig. 2); oltre all'evidente difficoltà di restituire continuità tra zone ancora *in situ*, rinvenute dopo la rimozione del pavimento, e parti riportate su pannello (fig. 1). Data la modesta entità dei frammenti della zoccolatura si è deciso, in accordo con la direzione dei lavori, di procedere allo stacco anche di queste parti, per procedere ad un unico rimontaggio dei lacerti. Si è proposto, per la ricollocazione, l'utilizzo di pannelli autoportanti di nido d'ape d'alluminio e laminato di alluminio, di spessore massimo di mm. 14 e carico a metro quadro di kg. 4 (UNI 5052, Hexcel Composites). La scelta ha tenuto conto della richiesta iniziale della committenza di ridurre spessori e peso al supporto, pur garantendo idonee proprietà di durezza e resistenza meccanica del pannello. Il supporto, funzionale alla ricollocazione di superfici piane, è stato adottato per la parete sinistra e per il piedritto di un pilastro (fig. 3). Per le volte e per l'abside è stato necessario procedere alla costruzione di controforme, realizzate sulla muratura originale, per ottenere i prototipi in scala 1:1. Accertata l'assoluta assenza di intonaci originali superstiti che rivestissero interesse di natura storico-artistica, si sono rimosse le asperità e la malta, in strato sottile, è stata stesa con l'unico scopo di assecondare le curvature. Si doveva poter adattare le controforme, in

Figura 2. *Incoronazione della Vergine*, il frammento ridotto in piano dopo lo strappo

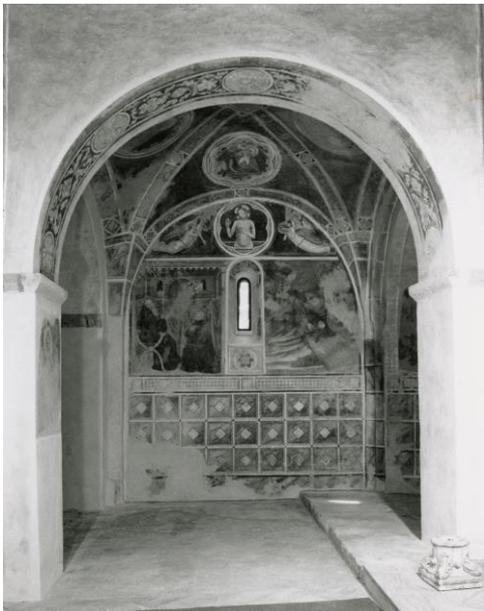
Figura 3. Parete sinistra con *Storie di San Benedetto e Cristo Risorto tra angeli*. Pilastro, *San Giovanni Battista*

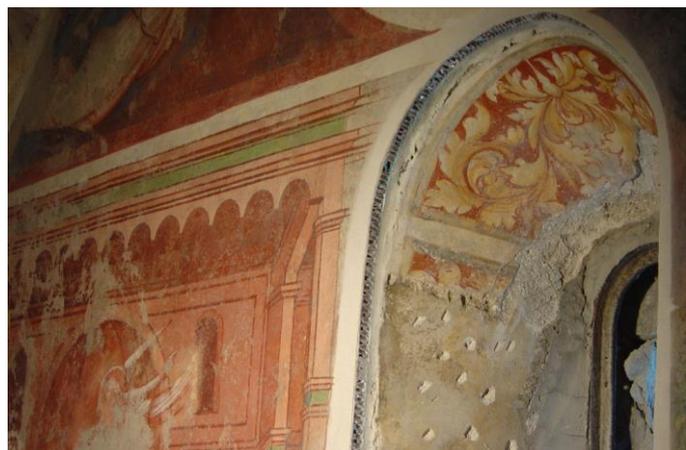
Figura 4. Parete sinistra, profilo del pannello rimontato, nella finestra lacerti di decorazione

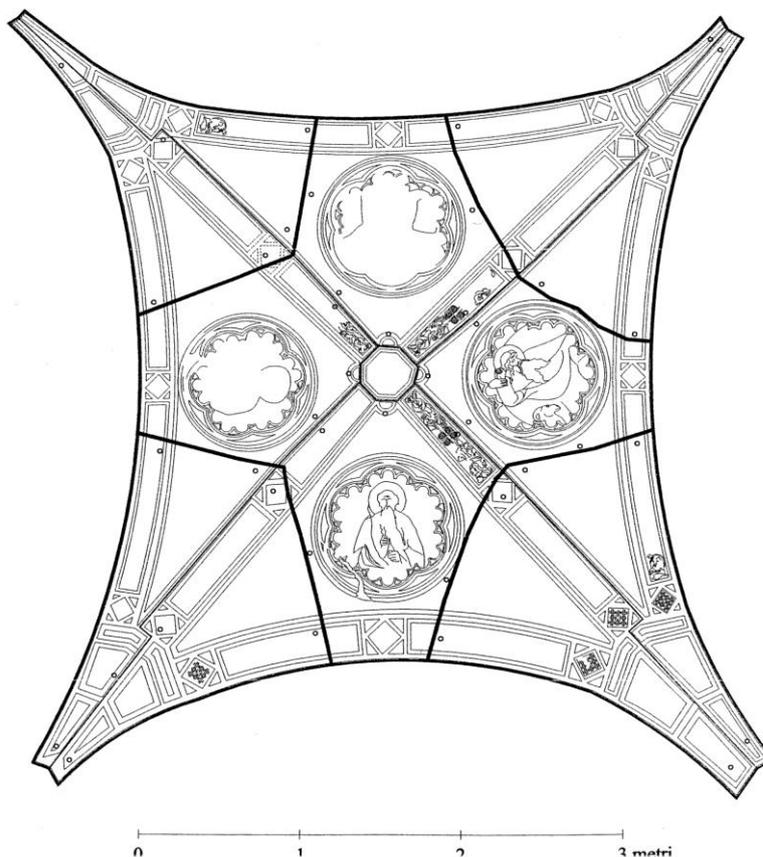
Figura 5. Ricomposizione della volta sui cinque pannelli, la linea grigia individua i perimetri delle sezioni dello strappo

La riduzione in piano, dopo lo strappo, delle parti sagomate ha reso necessaria una puntuale verifica mediante simulazione delle giunzioni e dei tagli da effettuare in fase di riadesione. E' stato realizzato un grafico in scala 1:1 di tutte le porzioni dello strappo, poi rimontato sulla controforma per verificare gli attacchi e scegliere i tagli da praticare lungo fratture o lacune per riavvicinare i lembi disgiunti e consentire il recupero dell'andamento curvilineo perduto. La scelta successiva è stata quella sulle eventuali suddivisioni dei pannelli; per la struttura più complessa della volta a crociera, attenendoci parzialmente ai tagli già praticati per lo strappo, si è deciso di operare su cinque sezioni: i quattro peducci angolari e la porzione centrale della volta che riunisce i quattro clipei con i *Patriarchi* (figg. 5, 6, 7).

riguardato la volta a crociera, rimontata come già detto su cinque settori. Dopo aver effettuato le prove in *situ* si sono rifilati i punti di giunzione tra zona centrale e peducci, lasciati intenzionalmente un po' più ampi per consentire correzioni in opera; si sono poi inseriti a parete dei perni in corrispondenza delle boccole, già predisposte in laboratorio sfruttando le lacune della pellicola pittorica (figg. 6, 7, 8). L'aggancio mediante perni a vite consente un facile smontaggio: per ogni peduccio, in genere 5 o 6 perni; per la parte centrale della volta una ventina di punti di aggancio. Analogo sistema è stato impiegato per la parete, l'arcone e l'abside; per questa ultima zona gli agganci assumono la funzione di elementi aggiuntivi di sicurezza, visto che il pannello è autoportante e si inserisce perfettamente nel vano architettonico.

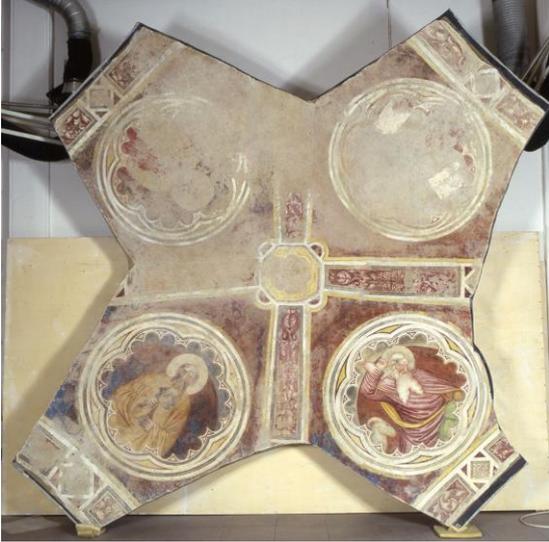
Figura 6. Volta, pannello centrale con i *Patriarchi*

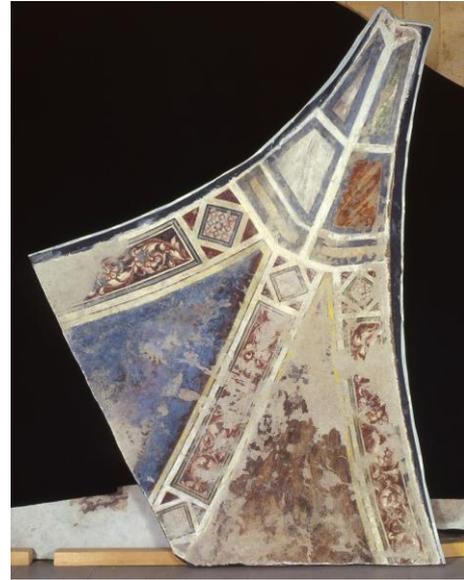
Figura 7. Volta, uno dei peducci ricomposto sul pannello

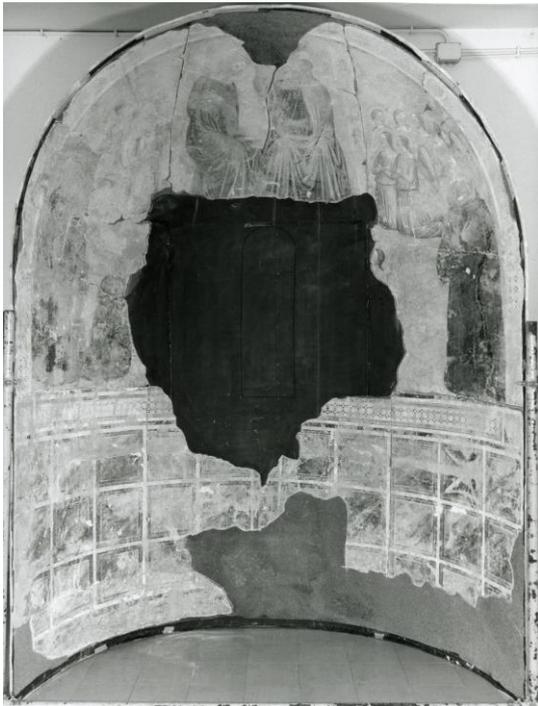
Figura 8. Abside dopo il rimontaggio, la curvatura è stata recuperata ricongiungendo i lembi delle fratture

L'abside e l'arcone invece non sono stati frazionati per facilitare le operazioni di montaggio e quindi anche gli eventuali smontaggi futuri. I pannelli sono stati preparati sul recto con uno strato di sabbia, applicato con resina acrilica in emulsione (Acrylic33 al 50% in acqua) con funzione di strato di intervento. I lucidi con i profili degli strappi, posizionati sulle controforme e modificati in funzione dei tagli da eseguire, sono stati riportati sui pannelli, perché funzionassero come guida nel montaggio (fig. 8). Le tele applicate sul verso nel restauro del 1960, non mostravano distacchi né alterazioni, ma prima dell'incollaggio si è preferito effettuare un consolidamento mediante imbibizione di emulsione acrilica (Acrylic33 al 25% in Acqua e Alcool 1:1).

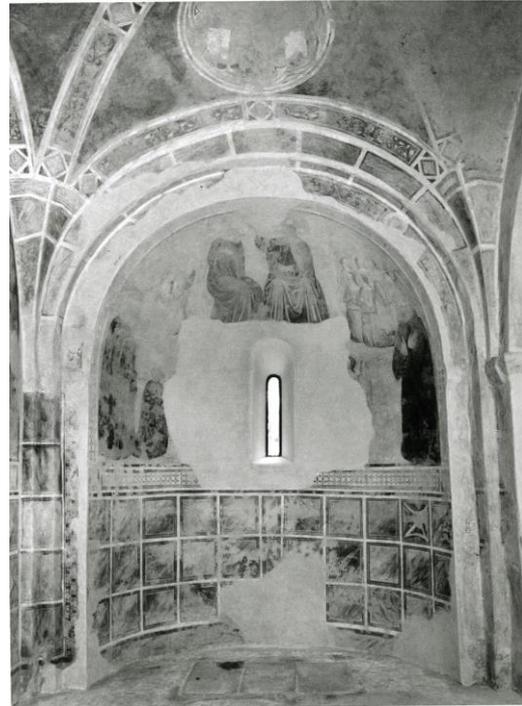
Figura 9. Abside, dopo l'intervento

Il completamento degli interventi di restauro, ultimate le operazioni di ricollocazione sui supporti, ha fatto riferimento alle metodologie in uso per i dipinti murali, sia per le stuccature che per la reintegrazione pittorica. I lievi dislivelli tra supporto e frammenti hanno consentito l'impiego di malte di grassello di calce, sabbia e polvere di marmo (fig. 9).

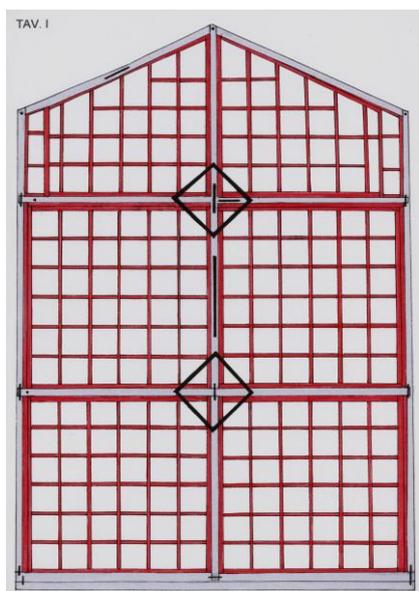
Il telaio ottocentesco, costituito da larghi montanti perimetrali ad incastro, rinforzati da doppia crociera, presentava sia elementi di irrigidimento metallici, forse originali, sia una griglia di listelli di abete (fig. 11), inserita dal Fumi nelle luci delle traverse [9].

La struttura di sostegno, in condizioni relativamente buone, mostrava diverse inadeguatezze: una particolare fragilità alla giunzione tra montante verticale e traverse, assenza di incastri agli angoli semplicemente giustapposti. La griglia di irrigidimento non aveva risolto i problemi statici, ma semmai appesantito la struttura, pericolante nella parte alta cuspidata. Il telaio ligneo, costretto in uno scasso a parete, aveva subito inoltre

Figura 11. Grafico del telaio in legno con le griglie di rinforzo del Fumi

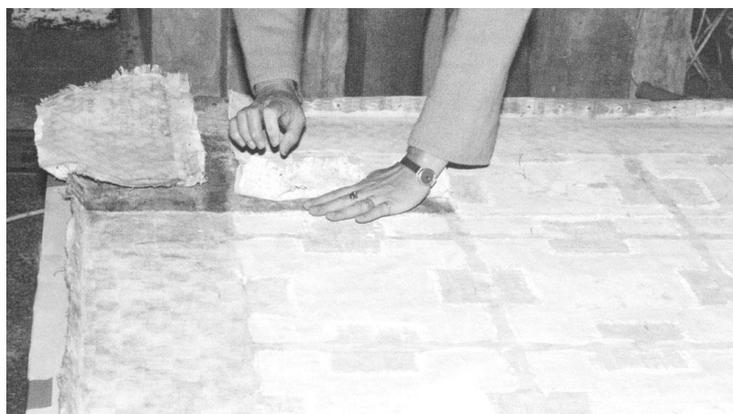
Figura 12. Rimozione delle tele novecentesche

Dopo aver rimosso il dipinto dalla sua sede, operazione che ha richiesto l'ausilio di due ponteggi laterali, si sono effettuate operazioni preliminari di consolidamento e pulitura, affrontabili più agevolmente col dipinto mantenuto in verticale. L'affresco è stato messo in piano solo dopo aver messo in sicurezza la pellicola pittorica e aver predisposto, all'interno della chiesa, un ampio tavolato composto da sei grandi tavoli costruiti a misura. I distacchi tra le due tele di rifodero e le deformazioni della prima tela hanno reso indispensabile la rimozione del supporto di rinforzo novecentesco. Sganciato il dipinto dal telaio ligneo si è operata la rimozione dell'ultima tela, agendo meccanicamente per piccoli settori, avendo cura di rimuovere anche le toppe sottostanti, usate come risarcimento di lesioni (fig. 12). Con azione meccanica, a bisturi o per abrasione sono stati rimossi i residui di colle e caseato. La tela, così liberata, è stata trattata dal retro con resina acrilica, allo scopo di isolarla e ridurre, mediante lieve applicazione di calore, le deformazioni (Plexisol al 2 e al 4% in benzina rettificata).

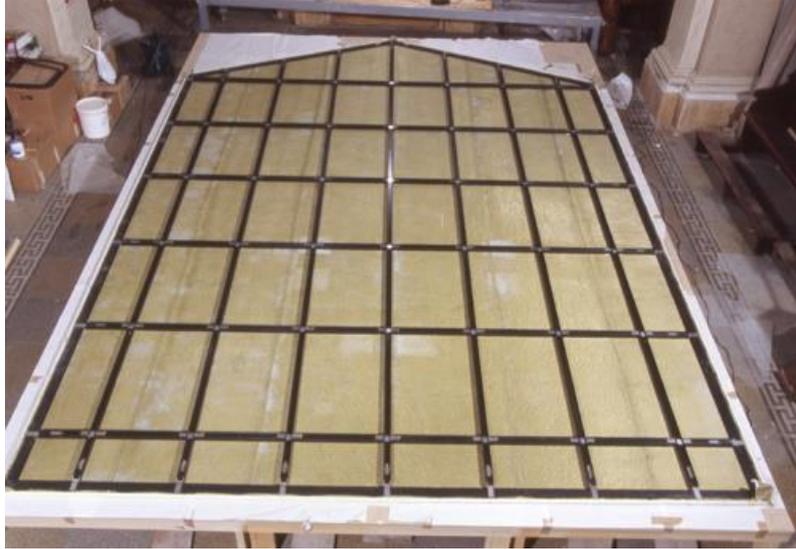
Figura 13. Il nuovo telaio in alluminio

Operata la scelta di rimontare il dipinto su telaio in alluminio, in accordo con la Direzione dei lavori, si doveva irrigidire il supporto flessibile costituito dal velatino con caseato di calcio, con un materiale più stabile e poco deformabile.

Si è pensato ad una ulteriore foderatura con materiali sintetici ad alta resistenza meccanica; la scelta si è orientata su un tessuto di fibre di carbonio e resina aramidica di cm 90 di altezza, poi giuntato in verticale con filo di nylon.

con buoni tempi di lavorazione, date le dimensioni del dipinto. Ci si è orientati su un adesivo a base di copolimeri e amido, che rispondeva in larga parte alle caratteristiche richieste [11]. L'adesivo steso con spatole dentate sul retro del dipinto già foderato con il doppio velatino, è stato fatto aderire al tessuto mediante pressione, aiutandosi con un cilindro a rullo per giardinaggio. Completato il tempo di presa il dipinto foderato è stato montato su telaio ad espansione automatica (Ditta Rigamonti di Franco De Simone) (fig. 13).

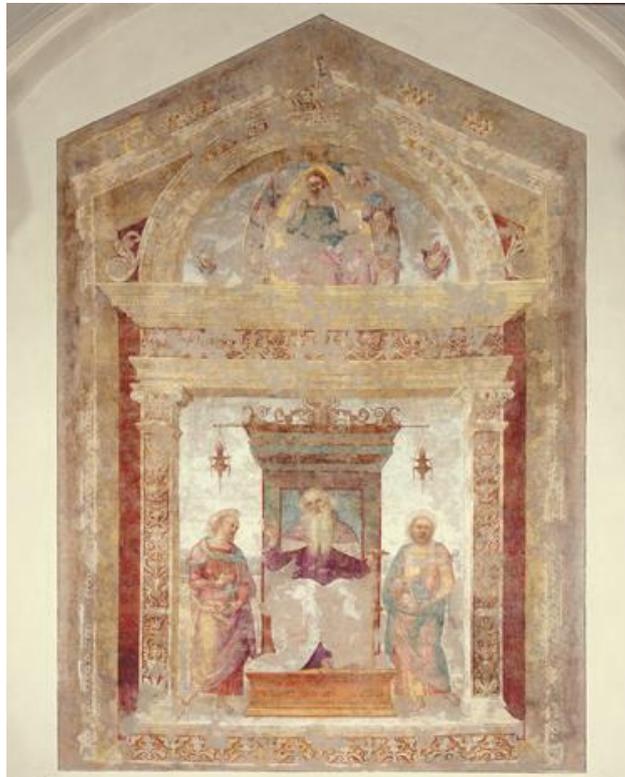
Figura 14. Perugino e aiuti, *Sant' Antonio Abate tra i Santi Paolo Eremita e Marcello*, dopo l'intervento

Nella fase di reintegrazione pittorica, effettuata dopo la rimozione delle pesanti ridipinture, la tela di rifodero in vista è stata dissimulata con un velo di stucco a base di calce e quindi abbassata di tono nelle grandi lacune, restituendo per quanto possibile l'idea della materia originale dell'intonaco.
