I DIPINTI AD OLIO SU MURO DEL PASSIGNANO NELLA CAPPELLA RIVALDI IN SANTA MARIA DELLA PACE A ROMA.

RIVISITAZIONE DI UN RESTAURO DELLA METÀ DEGLI ANNI '80 DEL '900

Caterina Barnaba, Carla Bertorello*

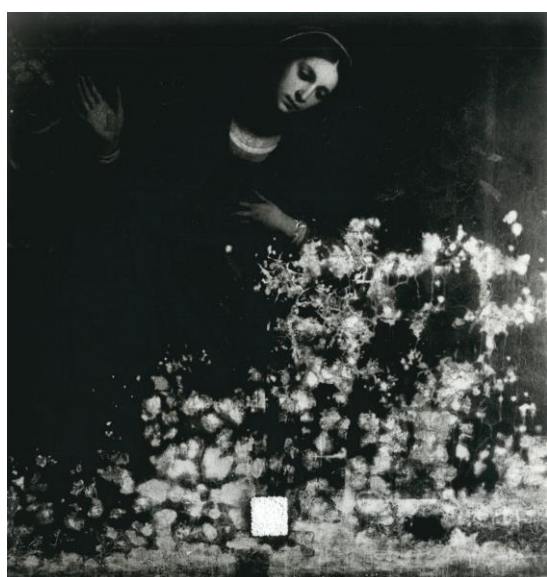
sbiancamenti superficiali dovuti a fenomeni di condensa, distacco e scollamento delle tessere del commesso marmoreo fino ad una altezza da terra superiore ai due metri; vistosi fenomeni di disgregazione della parte cementante delle cornici in calcare organogeno (lumachella); forte degrado dei due oli su muro del Passignano, rappresentanti l'Annunciazione e la Natività. Lo stato di conservazione dei due riquadri è così descritto nel 1980: "La pellicola pittorica ha subito, in entrambi i dipinti, numerosi rimaneggiamenti i cui effetti sono visibili nell'ingiallimento omogeneo delle superfici, nell'ottundimento dei valori tonali dovuto a probabili ridipinture o ad invecchiamento dei protettivi stesi in interventi successivi (...) Ad ovest (*Annunciazione*) i fenomeni di ingiallimento sono meno evidenti, tanto da rendere ben leggibili i valori cromatici; l'andamento della crettatura della pellicola pittorica segue quello dell'intonaco, in corrispondenza dei cretti più marcati si osservano rozze ridipinture, in particolare nella parte alta del dipinto. Contrazioni del colore dovute alla tecnica di esecuzione hanno creato corrugamenti visibili soprattutto sui toni bruni (...). I danni più consistenti interessano comunque la parte inferiore e sono dovuti alla fuoruscita di sali solubili contenuti nella muratura imbibita d'acqua. Si manifestano in macchie biancastre di una certa regolarità intorno ai cretti del supporto, quindi si estendono per la pressione della risalita capillare in più ampie superfici, con effetti di frantumazione della pellicola pittorica (...). La parete est (*Natività*) presenta una fenomenologia identica a quella della parete di fronte. Tuttavia i corrugamenti della pellicola pittorica in corrispondenza dei bruni sono più diffusi, e l'ingiallimento e l'offuscamento dei protettivi alterati in superficie risultano maggiori in particolare su tutta la zona di destra interessata da una crepa che attraversa tutto il dipinto. Sempre in questa zona si notano efflorescenze giallastre di natura salina, tuttavia meno evidenti che nella parete opposta."⁴. L'evidenza del fenomeno nella parete dell'Annunciazione, con la formazione di spesse incrostazioni saline, è da mettere in relazione all'irraggiamento diretto proveniente dall'unica fonte di luce presente nella Cappella, la finestra collocata sopra la parete est. La situazione descritta si presenta quasi del tutto invariata al momento del restauro ad opera della TECNI.RE.CO. nel 1986-87⁵ (figg 3,4).

3) *Annunciazione, prova di rimozione delle efflorescenze, 1986-87* 4) *Natività, prima del restauro, 1986-87*

Dopo aver effettuato misure termo-igrometriche, una dettagliata analisi dello stato di conservazione e della tecnica di esecuzione, nonché la messa in sicurezza degli intonaci e dei sollevamenti della pellicola pittorica, la restauratrice mette a punto un sistema di pulitura molto cauto. Prima si effettuano prove di solubilizzazione delle concrezioni saline, cristallizzate in spessi strati in superficie; si adottano compresse di polpa di cellulosa e acqua distillata (*Annunciazione*) fatte agire per diverse ore (fig. 3). Le prove danno esito negativo anche perché i sali sono ormai inglobati in fissativi e verniciature di manutenzione. Si fanno pertanto test con solventi e principalmente con acetone per rimuovere le spesse vernici (fig. 6). Il solvente addensato in metilcellulosa verrà scelto come metodo di sverniciatura. I tempi prolungati di applicazione danno buoni risultati. Il gel, steso in porzioni sulla superficie, viene rimosso con cotone idrofilo e i residui asportati a tampone, con acetone. Il risultato della pulitura, considerato soddisfacente, viene esteso a tutta la superficie; miscele solventi o soluzioni basiche (dimetilformammide e acetato di amile; acqua e ammoniac), a più largo spettro di azione, vengono utilizzate solo per i ritocchi tenaci sulle vecchie stuccature delle crepe, che sbordano sull'originale; "...una patina grigia, presente su tutta la superficie, è stata rispettata..." ritenendo che si possa ricondurre ad uno strato originale alterato⁶ (fig.5, 7).

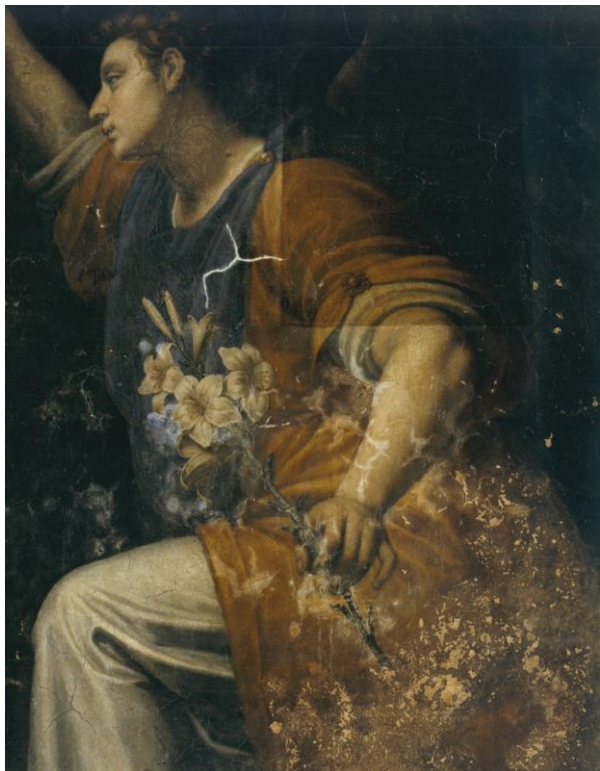
5) Annunciazione, rimozione delle vernici e saggio di confronto 1986-87

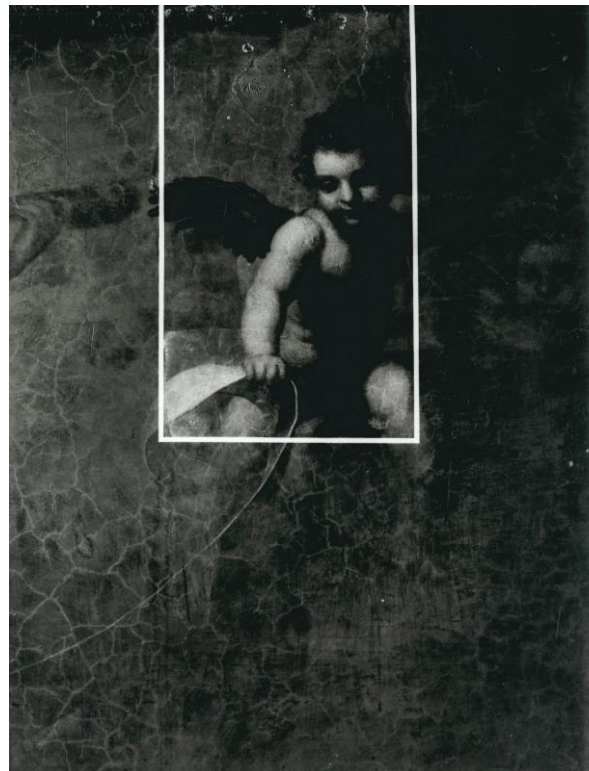
6) Natività, saggio di rimozione delle vernici 1986-87

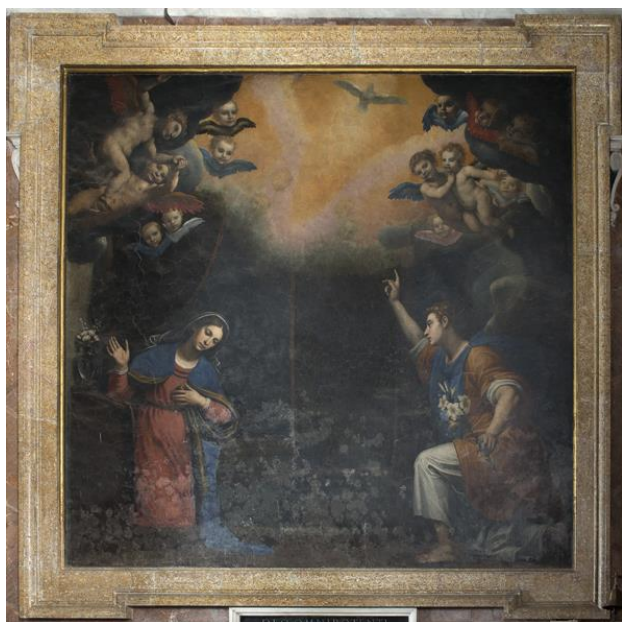
Entrambi i dipinti prima del recente restauro apparivano nuovamente poco leggibili per l'incuria cui sono soggette in genere le grandi opere conservate all'interno delle Chiese, dove la manutenzione si limita quasi solo alla tenuta in ordine degli altari, alla spolveratura delle zone accessibili da terra e alla pulizia delle pavimentazioni di navate e cappelle. Una fitta polvere sedimentata ricopriva le superfici dei dipinti, le vernici applicate a pennello e a spruzzo nell'ultimo restauro (Vernici naturali in trementina pura: *Rétoucher Surfin* e *Mat*, Lefranc & Bourgeois) si erano notevolmente assorbite. La loro ossidazione aveva riportato in evidenza strati di antichi *beveroni* e forse rattivanti di restauro, per lo più colle, solo parzialmente asportati nel restauro del 1986-87 e interpretati allora come strati di alterazione di materia originale. Sull'*Annunciazione*, l'ossidazione e l'addensamento dei residui di protettivi antichi costituiva uno strato uniforme e schermava quasi omogeneamente le superfici. Nella zona bassa della scena, esposta all'irraggiamento solare diretto, si erano nuovamente formate efflorescenze saline, meno invasive rispetto a quelle documentate ante 1986, ma comunque situate nelle medesime aree. In quelle zone si riscontravano nuove minute perdite della pellicola pittorica, abrasioni e un notevole sbiadimento della cromia originale. Sul riquadro della *Natività* i protettivi si presentavano più addensati in alcune zone quasi a creare una griglia, tanto da compromettere la leggibilità della composizione; il fenomeno interessava quasi l'80% delle superfici; in alto a destra si notava un principio di attacchi fungini (figg. 8,9).

8) *Annunciazione prima del restauro, 2014*

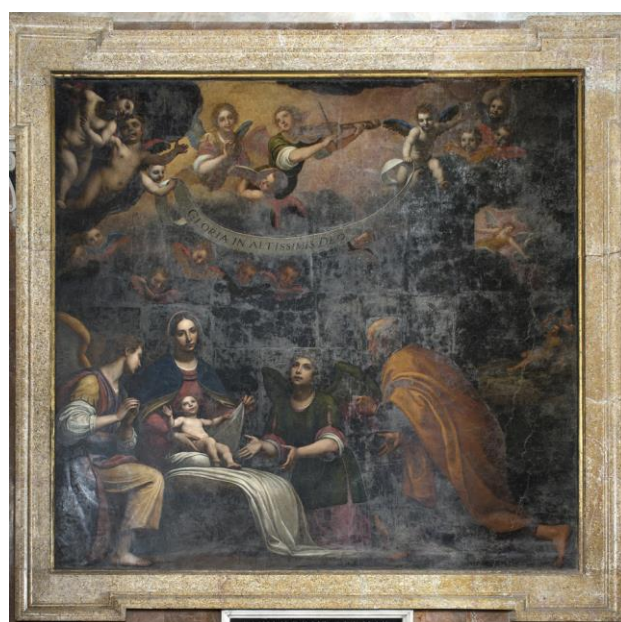
9) *Natività prima del restauro, 2014*

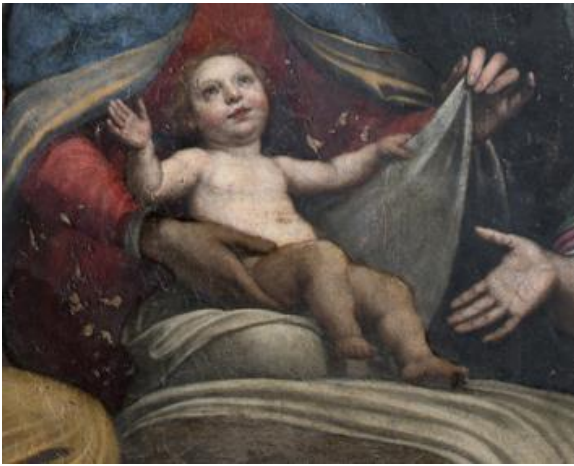
10) Natività durante la rimozione dei protettivi alterati, 2014-15

Verificata la stabilità del colore, la polvere superficiale, addensata principalmente sui cretti a rilievo, è stata rimossa con pennelli morbidi. Le zone interessate da attacchi fungini sono state trattate con disinfettante specifico, applicato a pennello⁸, fatto agire per tre settimane, prima di procedere a successivi interventi. La pulitura è stata affrontata gradualmente e con mezzi differenziati facendo ricorso ad una più ampia gamma di sostanze: solventi liberi, puri o miscelati e sostanze chelanti supportate. Dopo aver testato mezzi diversi la rimozione dell'ultima vernice di restauro è stata effettuata con miscele solventi (Acetone; Alcool etilico puro o Alcool isopropilico; Ligroina, in rapporto 40:30:30). L'impiego di supportanti è stato escluso dopo averne accertata la difficoltà di rimozione, dovuta alla rugosità e assorbenza della muratura. I fissativi e i rattivanti di natura organica, ingialliti e alterati, sono stati rimossi con soluzioni a pH controllato, a diversa diluizione, in funzione degli strati da rimuovere e del loro spessore. Sono state

necessarie almeno due applicazioni, per gli strati più tenaci le soluzioni sono state applicate addensate, per migliorare la superficie di contatto (soluzione di triammonio citrato al 5% in acqua demineralizzata, EDTA bisodico e tetrasodico a pH neutro, eventualmente addensata con Vanzan) (figg. 10,11).

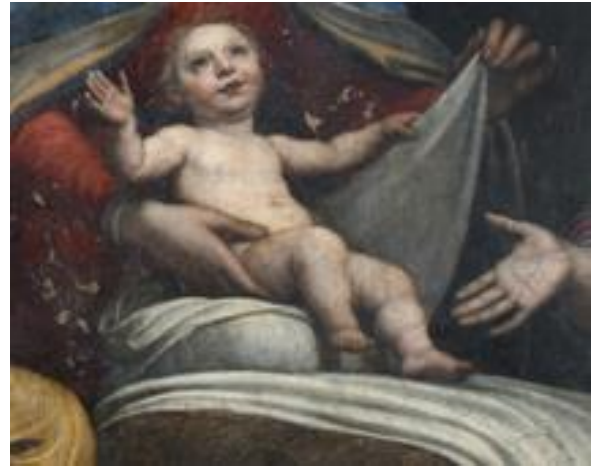
11) Natività dopo la rimozione dei protettivi alterati, 2014-15
