La Pala di Pesaro di Giovanni Bellini

Vicende storiche e conservative

KERMES
DOSSIER

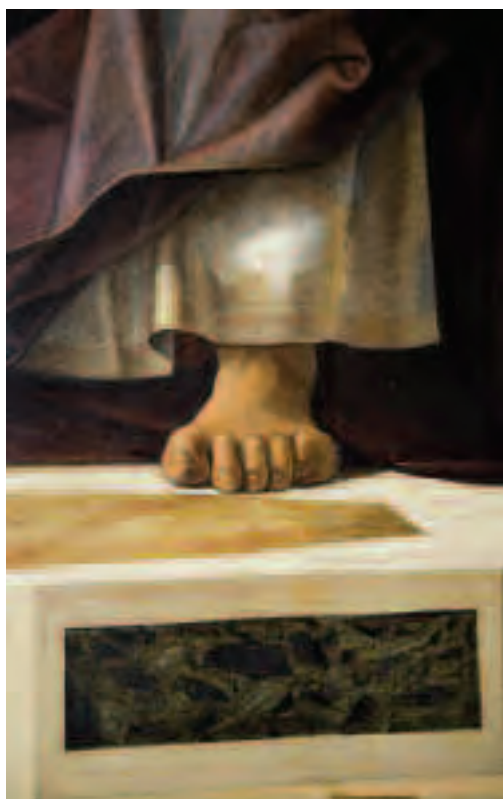
Fig. 2 - Nel dettaglio del piede del Cristo si vede l'integrazione della fenditura che attraversa la tavola, condotta in parte a tratteggio in parte ad abbassamento di tono (2008).

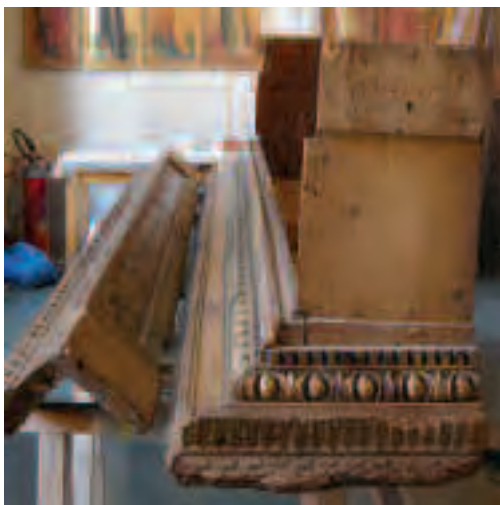
L'elemento che costituisce di fatto la chiusura della grande macchina, è quello che nel corso dei secoli ha subito i più vistosi attacchi biologici. Nel corso dello smontaggio i collegamenti tra le parti intagliate, fortemente degradate, e la struttura della carpenteria hanno dato segni di cedimento, rendendo necessario, oltre al consolidamento del legno, operare integrazioni della struttura portante. Questa è costituita da una scatola aperta sul retro, realizzata con due assi di abete rosso tra due piani, superiore e base, in pioppo; sulle due assi frontali, poste in alto ed in basso di taglio, è presente un incastro a mezzo spessore, in cui è inserita la piattabanda con gli intagli dorati su fondo blu. Tutti i listelli sagomati e intagliati che costituiscono la cornice di base e il notevole oggetto del cornicione, sono realizzati **probabilmente** in legno di tiglio e poi ancorati alla struttura di abete con colla e chiodi in ferro ribattuti (fig. 7). La struttura scatolare è rinforzata da due setti verticali, di restauro, posti a sostituire elementi presenti nella struttura originale ma ormai perduti. La trabeazione, essendo perduta la parte posteriore del piano di base,

appoggiava solo sulla metà anteriore del piano superiore dei pilastri, e il suo peso gravava pertanto principalmente sul capitello intagliato; inoltre era perduto il sistema di asole per i tenoni della cornice centrale.

Fig. 7 - La trabeazione durante lo smontaggio parziale.

Il ripristino è stato condotto cercando di recuperare una migliore distribuzione dei carichi secondo un criterio più aderente al sistema originale di montaggio, in modo da restituire parte della capacità autoportante all'intera macchina. La labilità dei collegamenti tra le parti, dovuta alla depolimerizzazione delle colle e all'ossidazione dei chiodi, ha consigliato lo smontaggio della parte frontale del cornicione, per poter riassemble perfettamente i listelli dissestati e far riaderire tra loro le parti della carpenteria, a vantaggio di una maggiore solidità. Sul retro della struttura lignea in

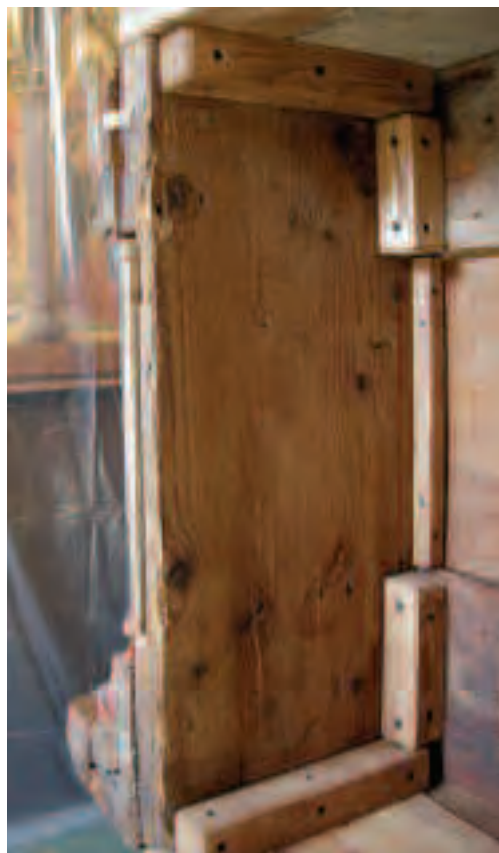
Fig. 8 - Quadrelli in legno di quercia posti a rinforzo della giunzione angolare della trabeazione.

abete le giunzioni angolari sono state rinforzate con l'inserimento di quadrelli in legno di rovere, rivestiti in sughero (fig. 8). Per migliorare l'appoggio sui capitelli e realizzare l'asola di invito per i tenoni verticali della cornice centrale si è ripristinata la parte mancante della base del cornicione (fig. 9). Il setto in corrispondenza dei tenoni è stato modificato; si sono posizionati due regoli affiancati a creare un incastro, una sorta di guida a C per il corretto inserimento del tenone (fig. 10).

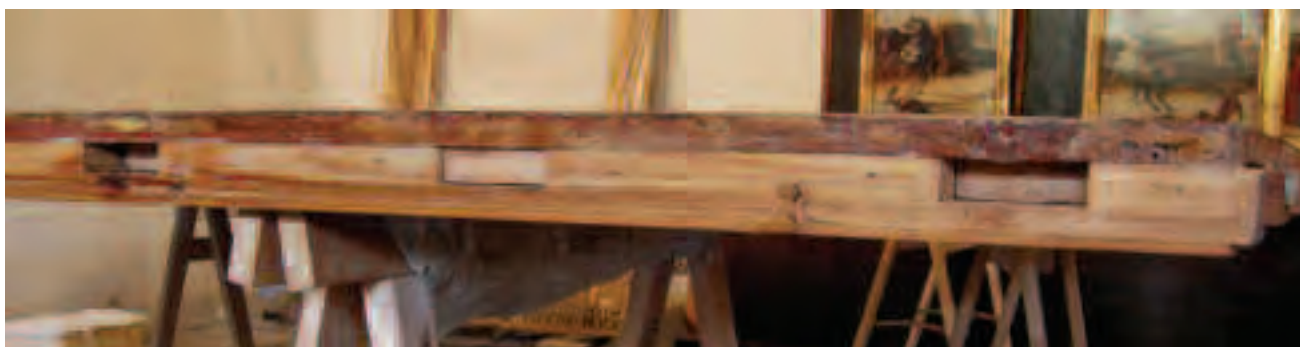
Fig. 11 - L'immagine testimonia i movimenti delle traverse della parchettatura.
