# DALLA SPERIMENTAZIONE ALL'APPLICAZIONE: IL CONSOLIDAMENTO DI DIPINTI MURALI ROMANI AD ERCOLANO

Leslie Rainer\*, Mark Gittins\*\*, Francesca Piqué\*\*\*

L'intervento è stato eseguito su dipinti romani collocati in un ambiente semi-confinato negli scavi di Ercolano: il tablinum della Casa del Bicentenario. I dipinti, scoperti, portati alla luce, rimontati e restaurati negli anni 1938-39, presentano complessi fenomeni di degrado che includono estesa polverulenza e decoesione dello strato pittorico, e presenza di scaglie composte da spessi strati di colore impregnati di materiali cerosi. L'articolo descrive il procedimento seguito per risolvere i problemi del consolidamento; la selezione e il confronto di una serie di prodotti idonei; la procedura adottata per valutare in sito l'efficacia del trattamento e per paragonare i risultati ottenuti con diversi materiali; lo sviluppo di sistemi per l'applicazione del prodotto scelto (il silicato di etile); la documentazione dell'intervento; e la valutazione dei risultati un anno dopo l'applicazione.

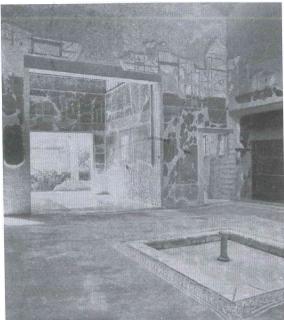
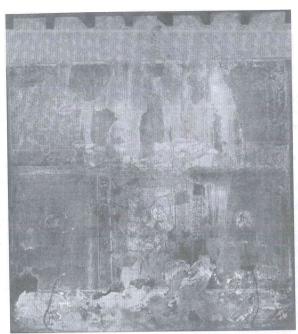
Figura 2: parete est del tablinum, 2012

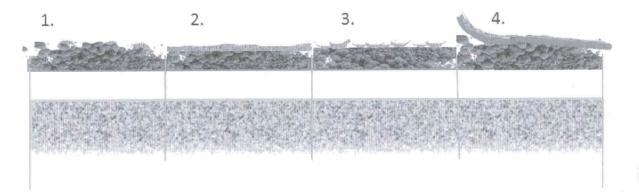
- 1. Polverizzazione della pellicola pittorica, con presenza di cera minima o nulla, in corrispondenza di zone affette da pregresse infiltrazioni d'acqua;
- 2. Fondo monocromo decoeso e ricoperto da uno spesso strato coeso di materiale ceroso;
- 3. Fondo monocromo decoeso e ricoperto da uno strato di materiale ceroso più sottile che presenta microscagliature; e
- 4. Polverizzazione degli strati preparatori al di sotto della pellicola pittorica coesa ma sollevata in scaglie (elementi decorativi e scene figurative).

Figura 3: schema delle quattro condizioni di degrado della pellicola pittorica

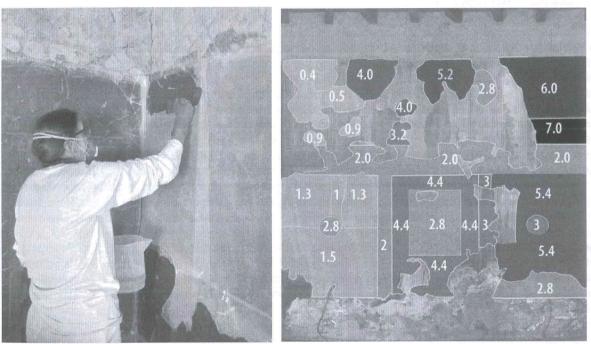
Figura 4: applicazione della quantità dosata di silicato di etile sulla carta giapponese. Figura 5: *tablinum*, parete est, indicazioni delle dosi totali di silicato di etile applicate (l/m²).

- 4. Il volume predisposto di prodotto veniva applicato in modo uniforme sulla carta giapponese con un pennello. Come già detto, il trattamento non proseguiva in caso di saturazione. I dati relativi a tutte le applicazioni di silicato di etile sono stati registrati: le aree trattate, la data dell'intervento e la quantità utilizzata (da cui si è ricavato il dosaggio (l/m²).
