Le condizioni conservative e le forme di alterazione delle superfici

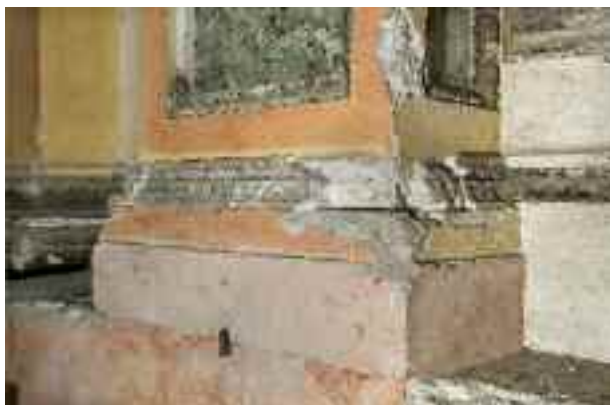
L'effetto più evidente è la trasformazione dei pigmenti gialli a base di ferro utilizzati per le lesene, le colonne e i fondi delle erme delle cariatidi: il forte calore li ha fatti virare in rosso a partire dalla metà del salone verso la parete

Fig. 1. Basamento di una delle statue tra parete Est e Nord. Il marmorino giallo è rimasto intatto sul lato, evidentemente poco esposto al fuoco, mentre è virato in rosso sul fronte (foto di M. Ranzani).

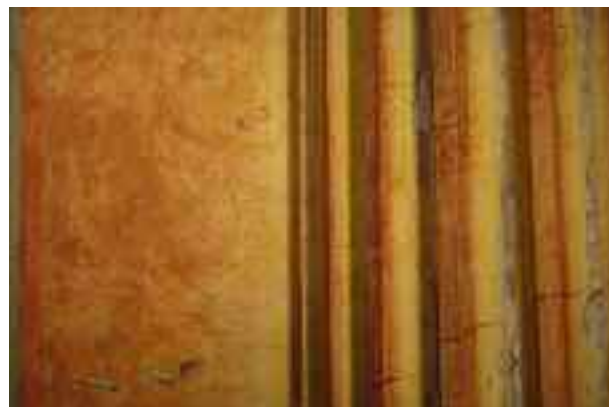
Fig. 2. Particolare di una delle colonne d'angolo della parete Nord. L'alterazione in rosso corrisponde alle zone lambite dalle fiamme e calcinate dal calore.

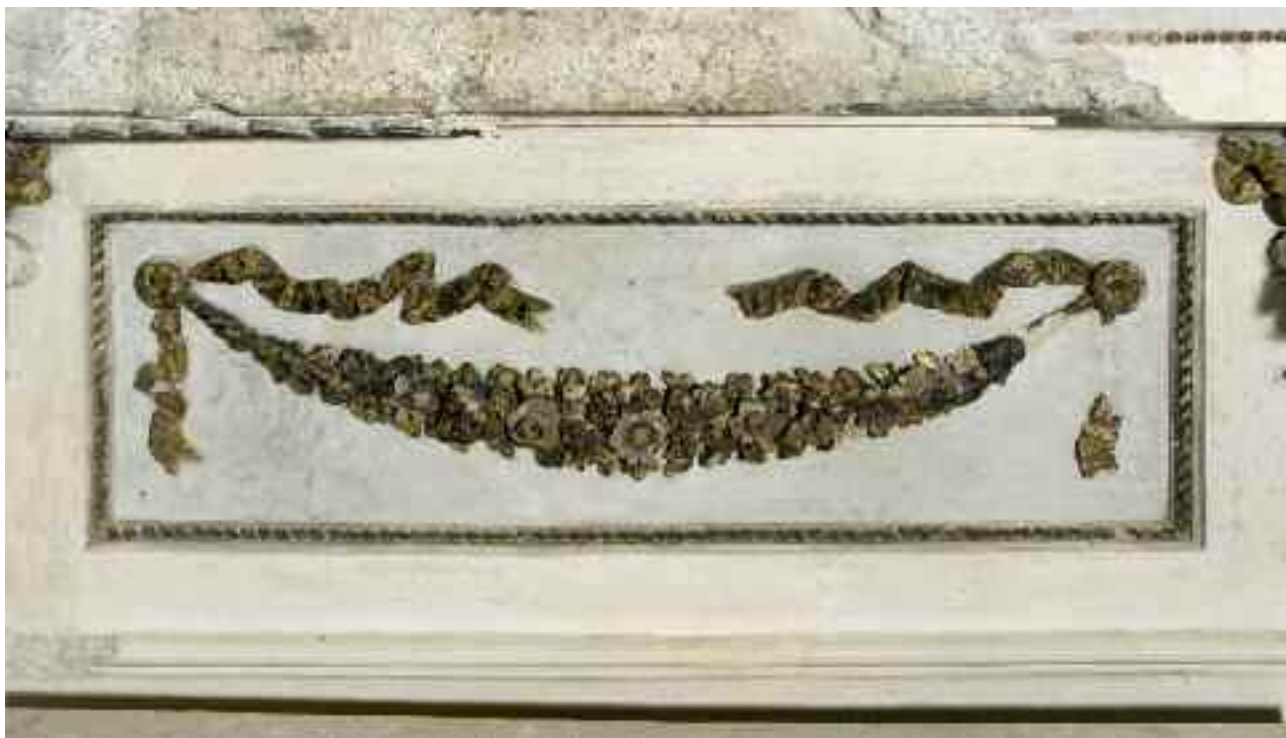
Fig. 4. Uno dei festoni della parete Nord. Le zone scure nelle decorazioni dorate corrispondono alla carbonizzazione dello strato di missione e all'alterazione dello stucco (foto di M. Ranzani).

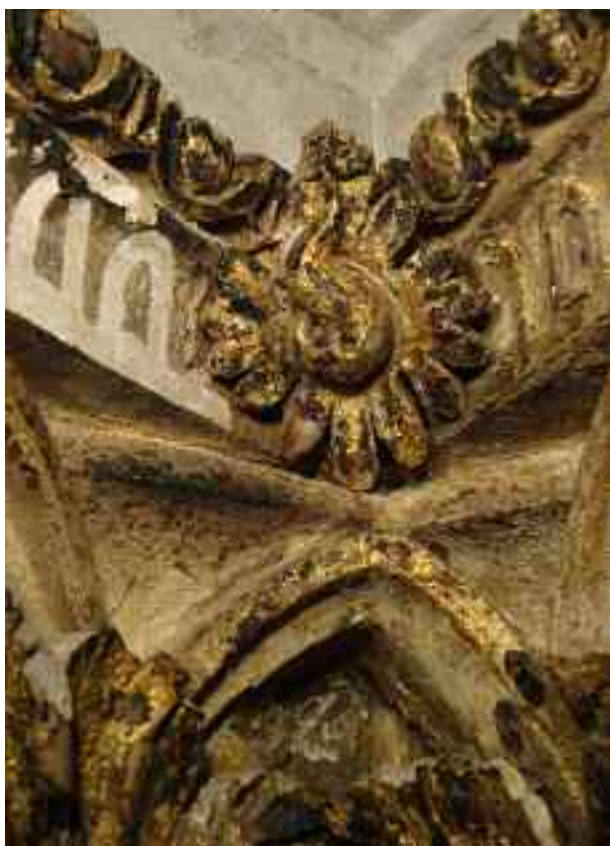
Fig. 5. Uno dei capitelli all'angolo Nord-Est, con carbonizzazione degli strati preparatori alla doratura e sollevamenti della pittura nei fondi.

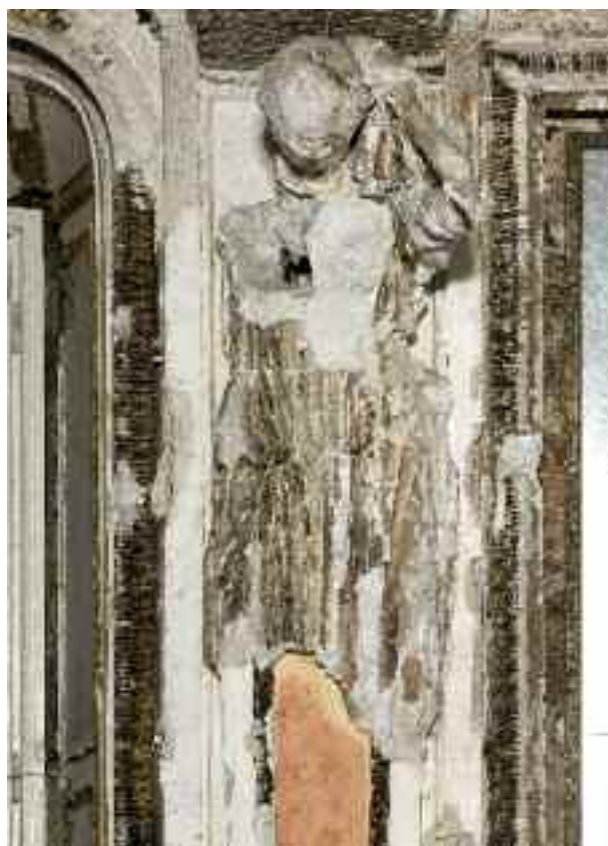
Anche gli strati di finitura sulle statue dell'ordine superiore e sulle cariatidi⁴, a base principalmente di biacca e leganti organici, hanno subito viraggi evidenti di colore: in origine chia-

re, a imitazione della superficie del marmo, si sono violentemente ingrigite arrivando in alcune zone al nero del carbone (fig. 6).

Fig. 6. Cariatide sulla parete Est, prima del restauro. Molto evidenti le alterazioni degli strati di patinatura nelle zone intatte della veste, e nelle dorature delle cornici ai lati (foto di M. Ranzani).

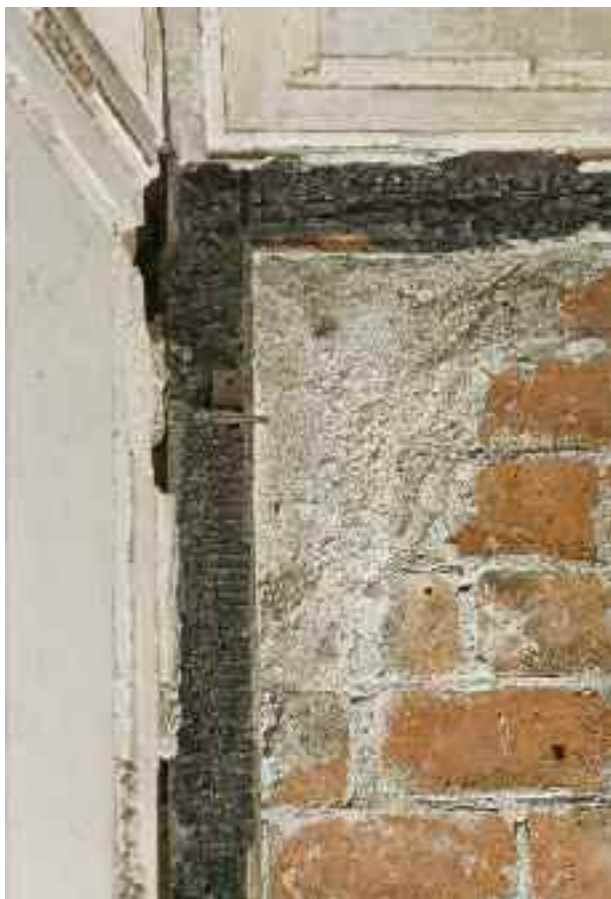
Fig. 7. Finestra all'angolo tra parete Est e Nord. La tamponatura di mattoni ha risparmiato il telaio bruciato della finestra originale; nella parte alta sono rimasti anche i cardini delle ante vetrate (foto di M. Ranzani).

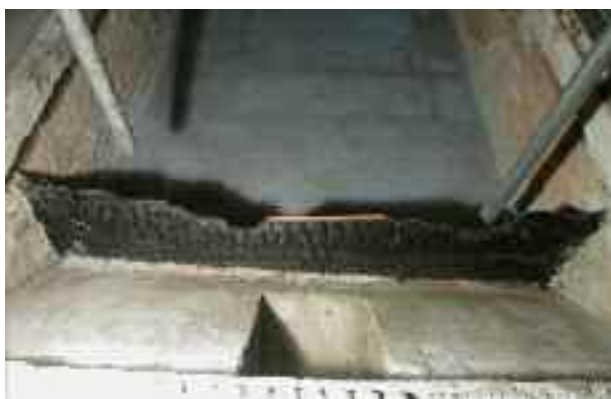
Fig. 8. Impiantito sporgente dall'apertura di sinistra della parete Nord, nell'ordine superiore. La spessa trave in legno che reggeva la pavimentazione in medoni è stata gravemente lesionata dall'incendio.

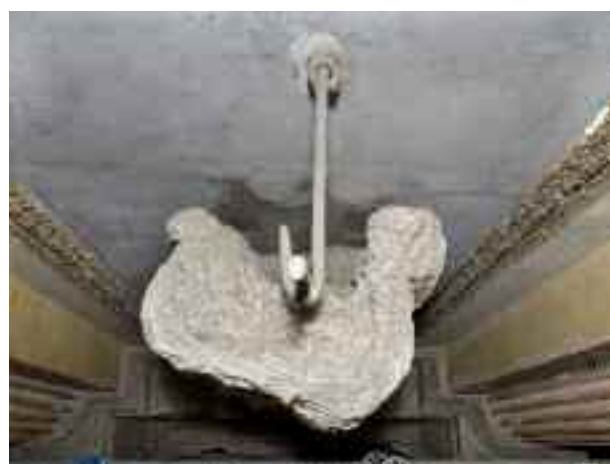
La Sala era già stata sottoposta ad un complesso intervento conservativo nel 1999 -2000⁶, con una pulitura che ha rimosso gli abbondanti sedimenti riferibili all'incendio del 1943, all'esposizione all'aperto dei due anni successivi, alla sua lunga vita come contenitore museale e sede di eventi pubblici. Le immagini fotografiche precedenti questo intervento ben documentano il generale colore scuro di pareti e sculture, interrotto da vaste mancanze e abbondanti affioramenti chiari di sali ricristallizzati in superficie (*fig. 9*). Di questa complessa stratificazione di sedimenti è stata ritrovata qualche traccia nelle superfici difficilmente raggiungibili, come i sottosquadri di festoni e strumenti musicali delle formelle o nel retro delle statue dell'ordine superiore (*fig. 10*), e

Fig. 10. Particolare della statua della parete Est vicina all'angolo con la parete Nord. La vista dall'alto rivela, sul fondo azzurro, tracce dei depositi carboniosi non rimossi durante il restauro precedente (foto di M.Ranzani).

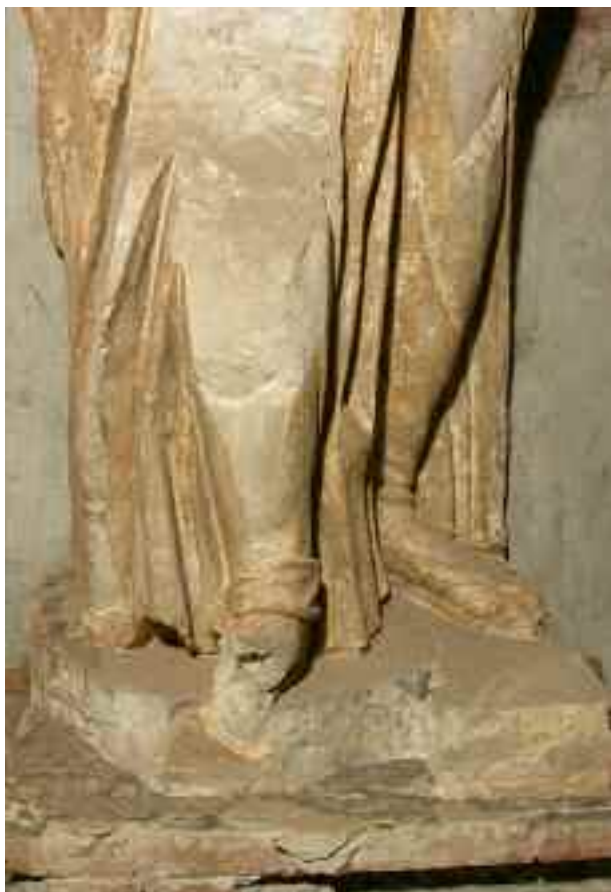
Fig. 11. Particolare dei depositi su modellato e superfici di rottura in una delle cariatidi della parete Sud (foto di M.Ranzani).

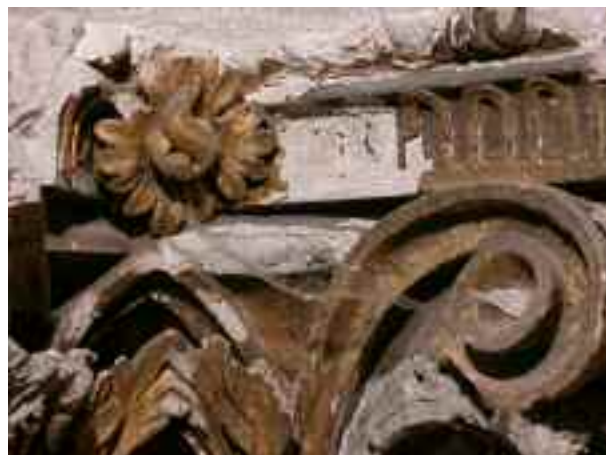
Fig. 12. Particolare prima del restauro di uno dei capitelli dorati della parete Est, ricoperto da una fitta ragnatela.

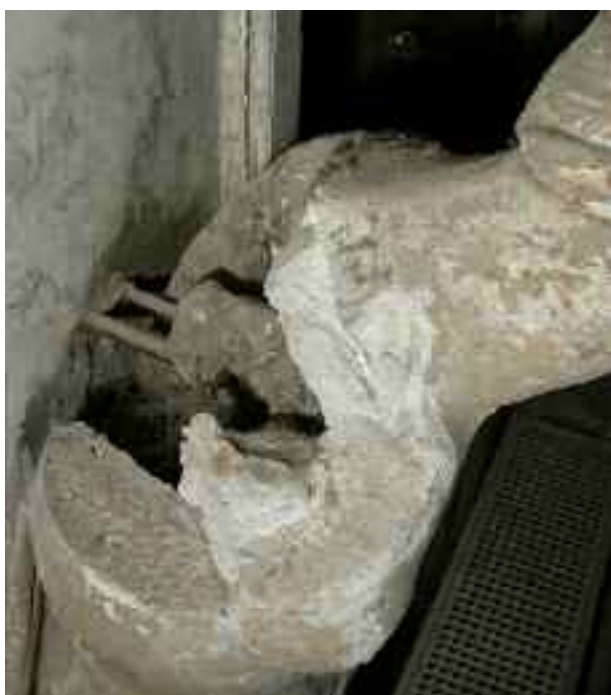
Fig. 13. Particolare dei depositi su una delle cariatidi della parete Ovest.

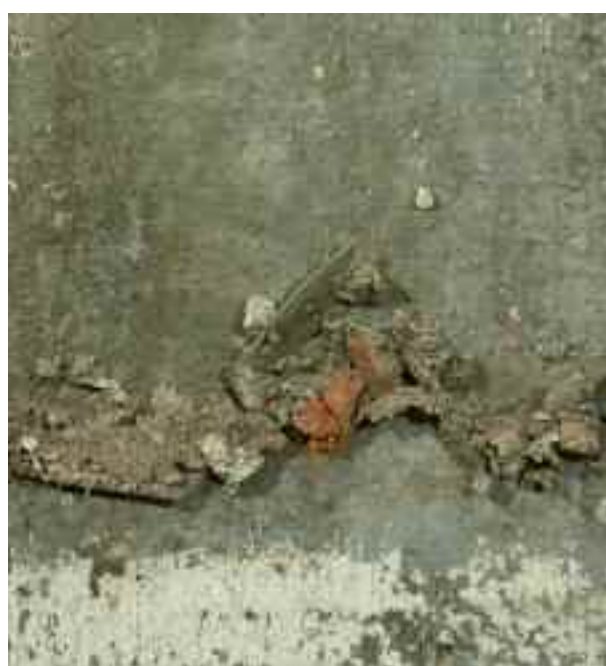
In quest'ultimo decennio si è depositata una polvere sottile e compatta, particolarmente tenace perché in parte assorbita nelle porosità dell'impasto gessoso, sulle superfici di rottura delle sculture e sui piani orizzontali e inclinati delle partiture architettoniche e delle cornici (fig. 11); a questo si aggiungevano filamenti aerei di insetti, fibre più o meno sottili, frammenti di intonaci e mattone caduti nelle cavità delle sculture o sugli aggetti delle cornici (figg. 12 e 13). Sotto gli infissi addossati alla parete Sud sono state anche ritrovate schegge dei vetri esplosi durante l'incendio del periodo bellico⁷ (fig. 14). Sulla zoccolatura del-

Fig. 14. Dettaglio a forte ingrandimento dei residui di malta, mattone e vetro trovati sotto gli infissi delle false finestre della parete Sud.

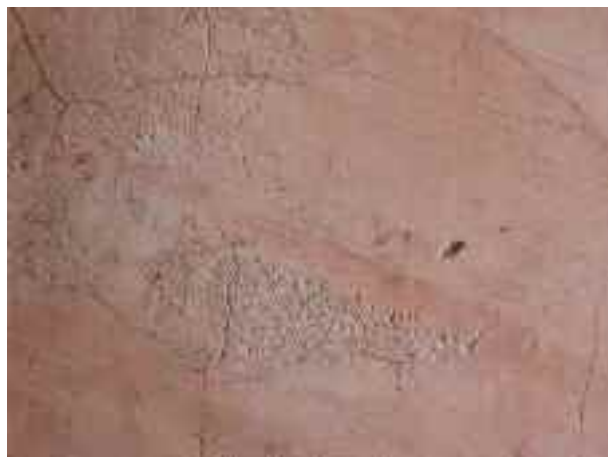
La superficie, soprattutto nelle partiture architettoniche, si presenta molto consunta, con la perdita quasi totale dei tratti dipinti che danno l'illusione delle venature dei finti marmi. Diffusissime sono poi aree di *pitting* riferibili a fuoruscita di sali solubili (*fig. 15*).

Fig. 15. Microcrateri provocati dalla fuoruscita di sali solubili intaccano tutte le finiture del partito architettonico (foto di M. Ranzani).

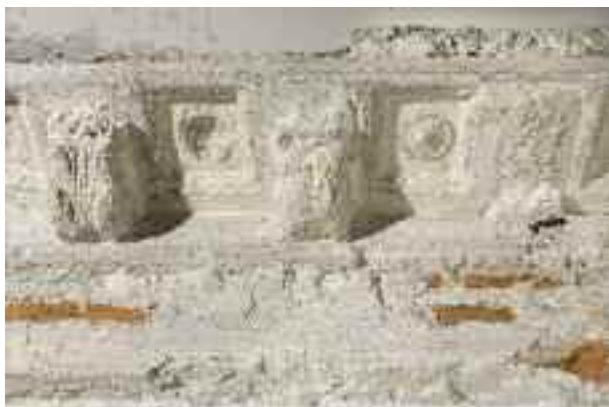
Uno degli elementi più danneggiati è risultato essere il cornicione superiore, per tutta la sua estensione e in profondità; la decoesione si limitava agli strati superficiali solo nella parete Ovest. Gli strati più profondi, realizzati con impasti di calce e gesso addizionati a sabbie di varie granulometrie³, manifestavano una certa friabilità al tocco; gli strati per le finiture composti principalmente da gesso – ovvero le malte adesive, lo stucco modellato delle cornici e le forme realizzate in opera, come le mensole sporgenti dell'ultima cornice – erano polverizzati in profondità, con la consistenza del talco (*fig. 16*).

Fig. 16. Particolare dei fenomeni di polverizzazione sul cornicione sommitale (foto di M. Ranzani).

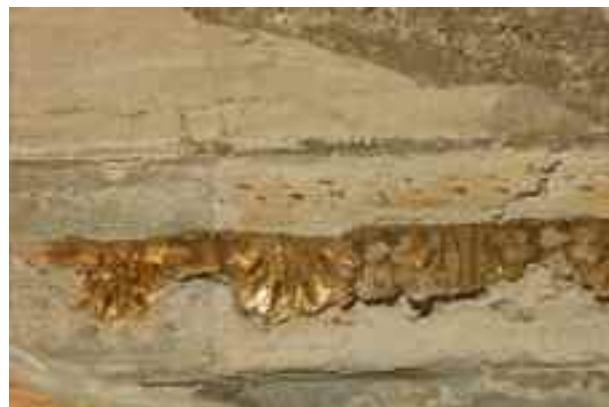
Fig. 17. Particolare di una delle cornici dorate, che poggia su uno stucco completamente disgregato.

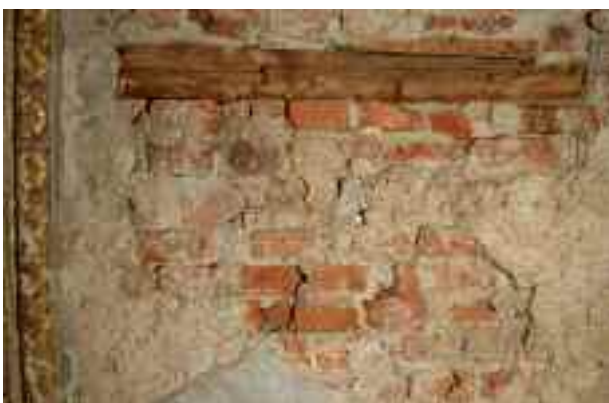
Fig. 18. Mattoni a vista nella grande lacuna al centro della parete Sud, dietro la statua dell'ordine superiore.

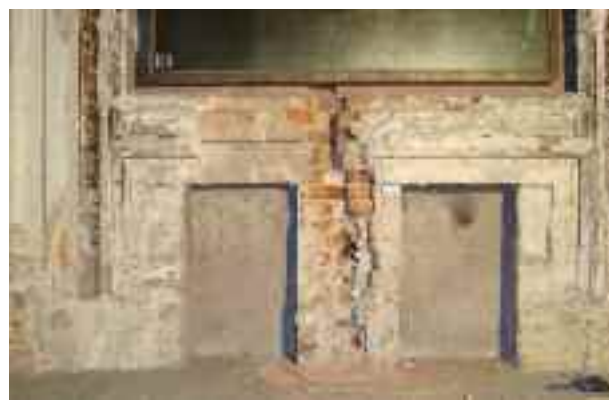
Fig. 19. Scassi creati per la sistemazione degli impianti sotto uno degli specchi della parete Ovest.

ne e polverizzazione degli strati, risultava estremamente danneggiata da eventi accidentali e alterata da vastissime perdite (fig. 19).

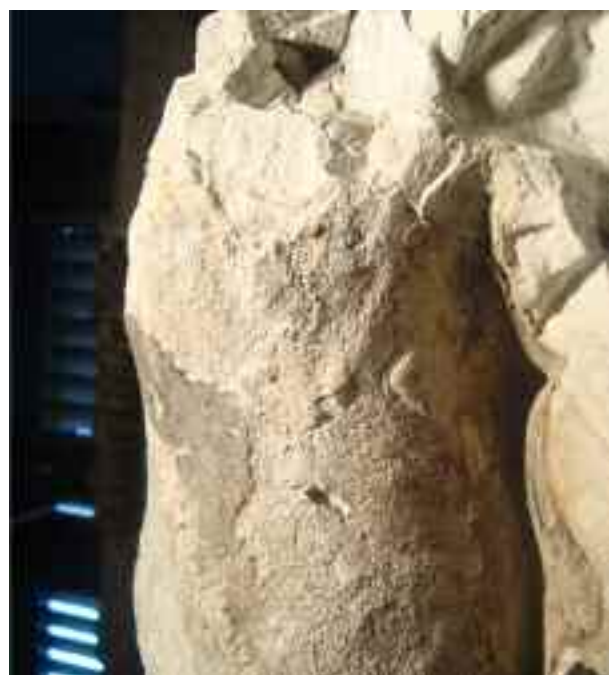
Fig. 20. Decoesione dello stucco su una delle cariatidi all'angolo tra parete Est e Nord.

Su statue e cariatidi la situazione era più complessa. Sono state già sottoposte a processi di consolidamento, di cui l'ultimo nel 2000 con idrossido di bario; questo ha probabilmente compattato lo strato superficiale, ma ha lasciato inalterata la situazione degli strati profondi, estremamente compromessi. Queste caratteristiche si rilevavano più evidenti in alcune cariatidi della parete Sud e su tutte quelle della parete Nord (fig. 20).

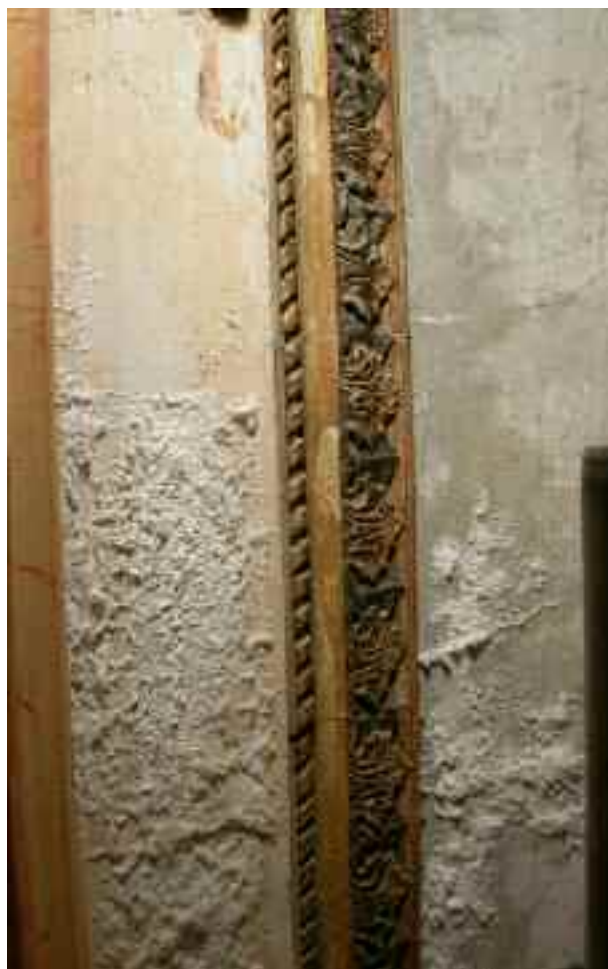
Fig. 21. Efflorescenze saline nella partitura architettonica all'angolo tra parete Nord e Ovest.

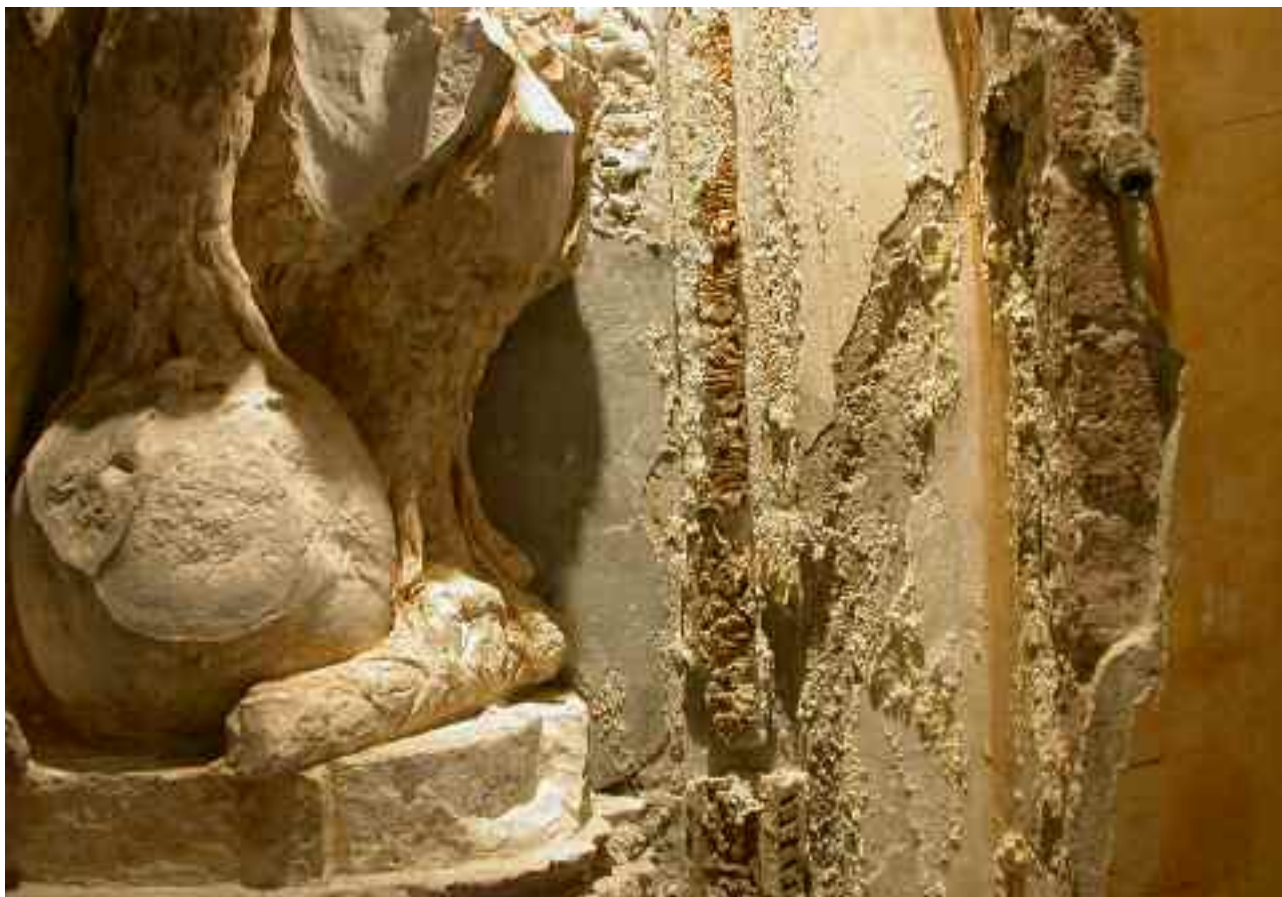
Un'area localizzata al centro della parete Sud risultava in condizioni estremamente precarie, con ricristallizzazioni che raggiungevano il centimetro di spessore: in corrispondenza di colonna, lesena e fondo della

statua fino alla fascia in marmorino rosa, segnalando il percorso di infiltrazione di una vecchia perdita dal sistema di scolo delle acque del tetto⁹ (fig. 22). Ovviamente il fenomeno di affioramento dei sali si accompagnava a polverizzazione, sollevamenti e cadute dei diversi materiali.

Fig. 22. Particolare dell'affioramento dei sali a lato della statua centrale della parete Sud.

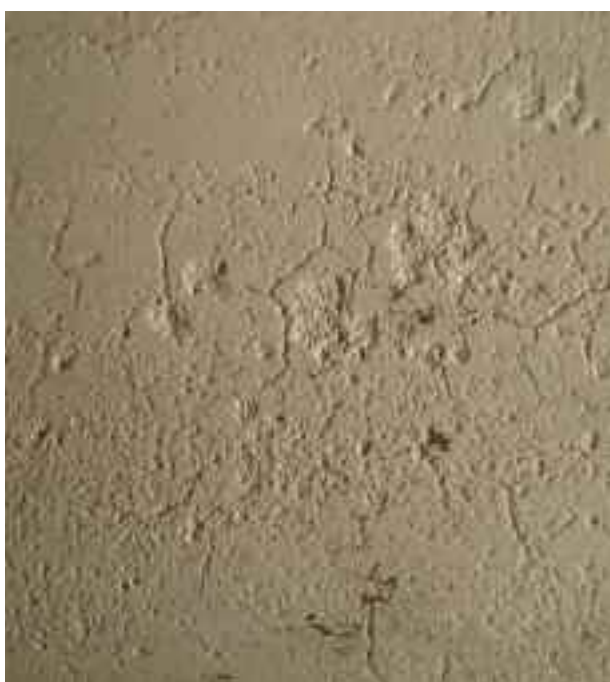
La parete Est era forse la meno compromessa dal fenomeno, che era stato rilevato in zone circoscritte del cornicione e dei vani delle finestre. Nelle vaste aree pulite nel 2000 sono ancora evidenti microcrateri e abrasioni che denunciano l'aggressività del fenomeno nel tempo (fig. 23).

Fig. 23. Abrasioni e microcadute sulle fasce bianche intorno alle formelle dell'ordine superiore, parete Est.

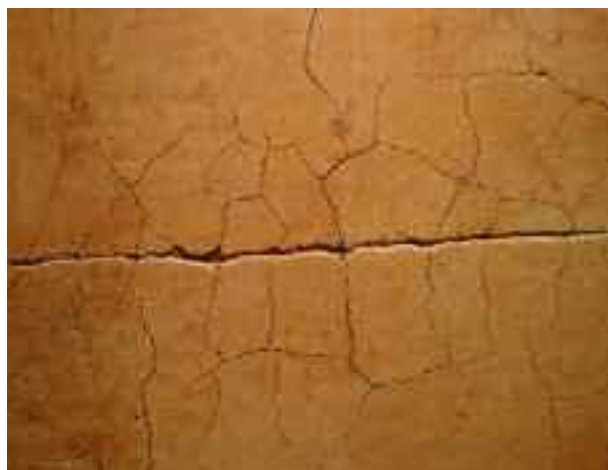
Fig. 24. Profonda crettatura con sollevamento delle plaghe sul marmorino di una lesena.

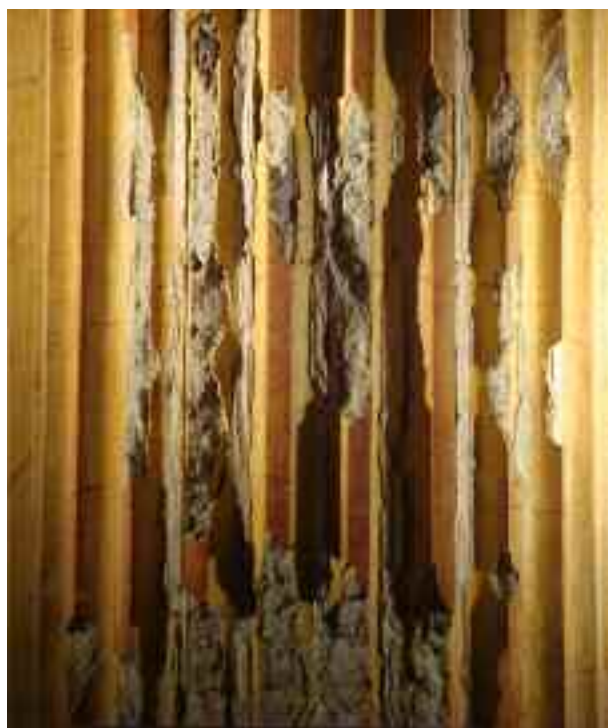
danature delle basi sono in genere solide (*fig. 25*). Zone di distacco significative sono state rilevate anche in corrispondenza delle sovrapposizioni alla giunzione tra le diverse pontate.

Fig. 25. Cadute e sollevamenti del marmorino di finitura di una delle colonne.

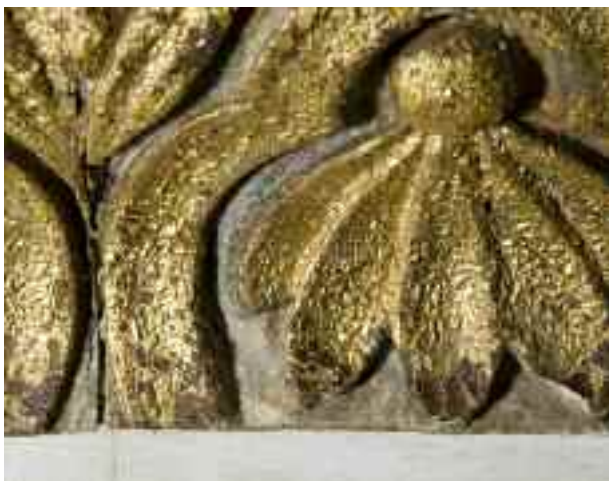
Fig. 26. Sollevamenti della foglia d'oro su una delle cornici (foto di M.Ranzani).

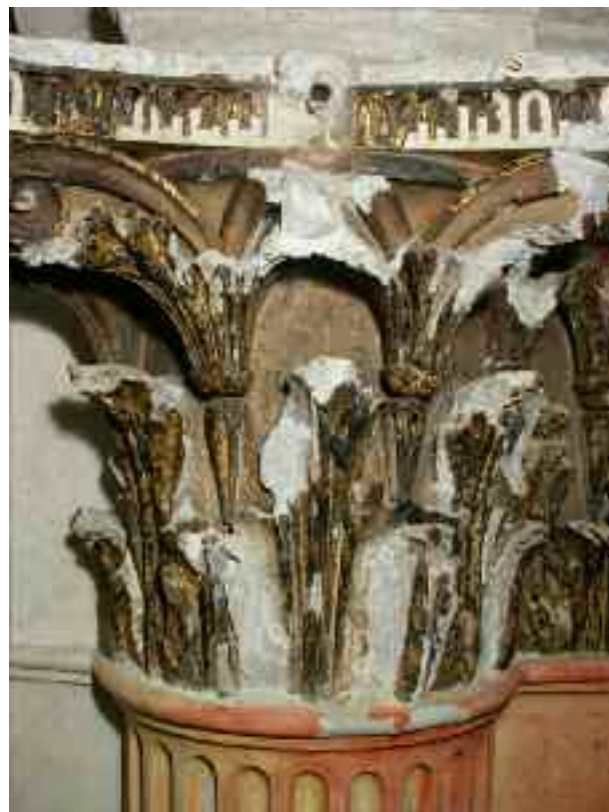
Le dorature risultavano tutte estremamente fragili, caratterizzate da profonde crettature della foglia d'oro, con sollevamenti a 'bolla' e scarsissima adesione alla preparazione a missione, alterata ed irrigidita dal fuoco¹⁰ (*fig. 26*). Spesso la situazione risultava più complicata dalla presenza di doppie dorature e da campiture di color oro sopra un primo strato a lamina metallica. Si suppone che questa stratificazione sia il risultato dei vasti lavori manutentivi del 1838, diretti da Tazzini e Tatti in previsione dell'incoronazione di Ferdinando I: nel capitolato dei lavori è conteggiato nel dettaglio il rinnovo della doratura ovunque, tranne che negli sguinci delle finestre inferiori¹¹ (*fig. 27*).

Fig. 27. Nei capitelli si rintracciano riprese a colore dei fondi tra le foglie e doppi strati di doratura sulle decorazioni in oggetto.

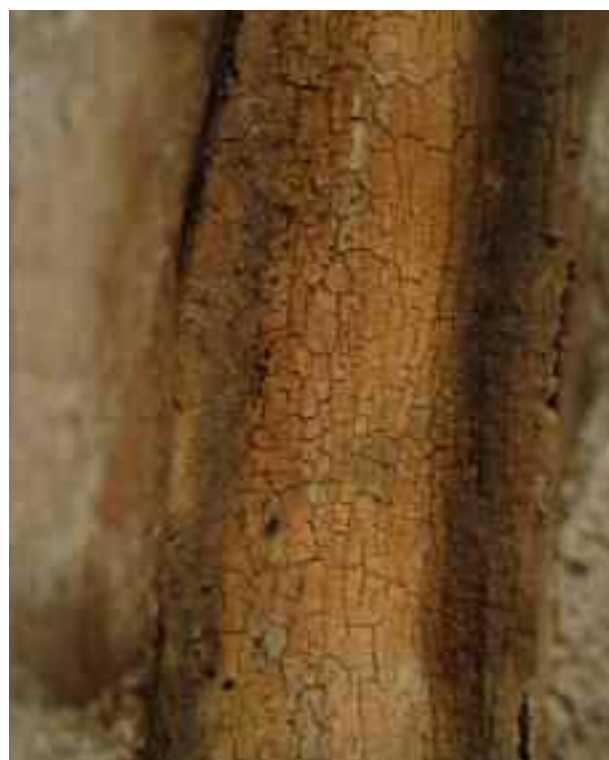
Fig. 28. Particolare a forte ingrandimento del pannello di una delle cariatidi della parete Nord, con la tinta aranciata di finitura.

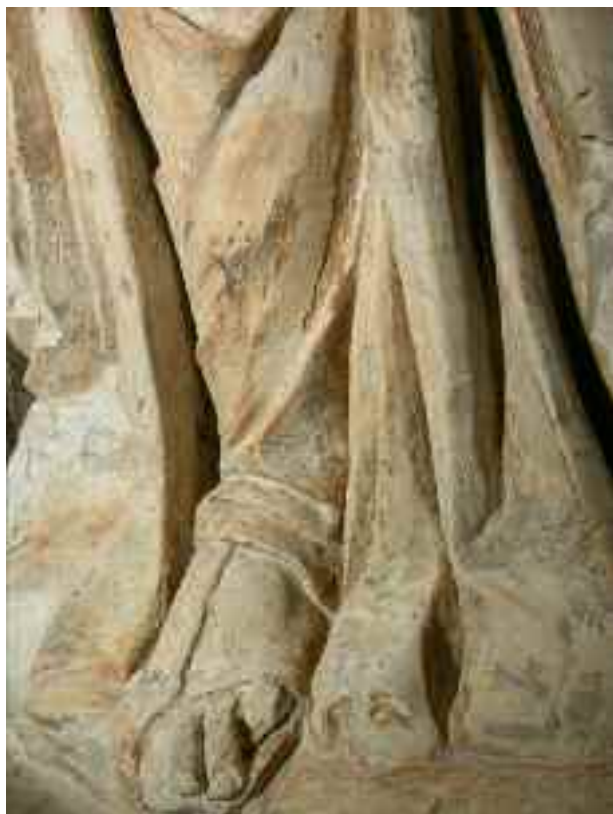
Fig. 29. Particolare di una delle statue della parete Est dopo la pulitura. La superficie dello stucco, priva delle patinature finali di cui sono rimasti pochi lacerti scuri, è caratterizzata da una velatura aranciata, forse un priming preparatorio alla pittura.

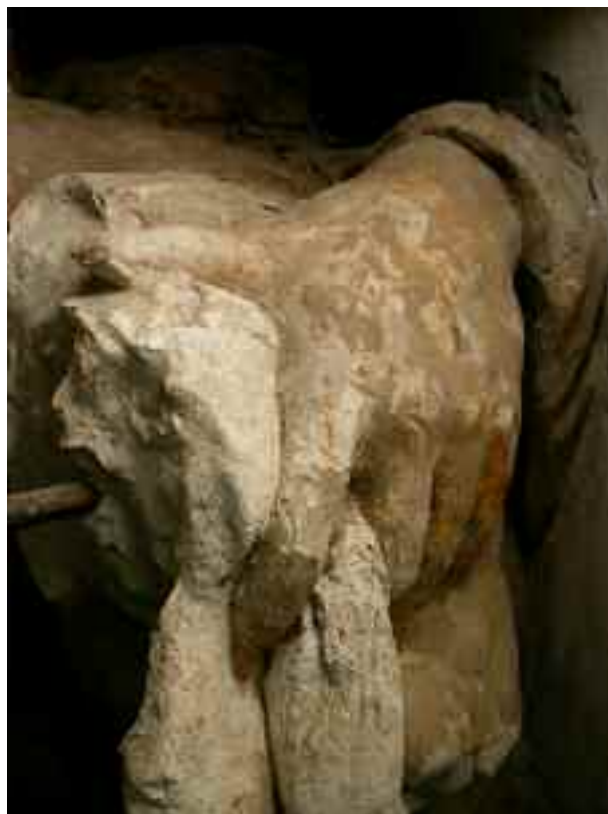
Fig. 30. Particolare della mano della cariatide tra parete Sud e Ovest. Il colore aranciato di un priming preparatorio alla pittura appare nelle cadute della finitura, di colore bruno grigio.

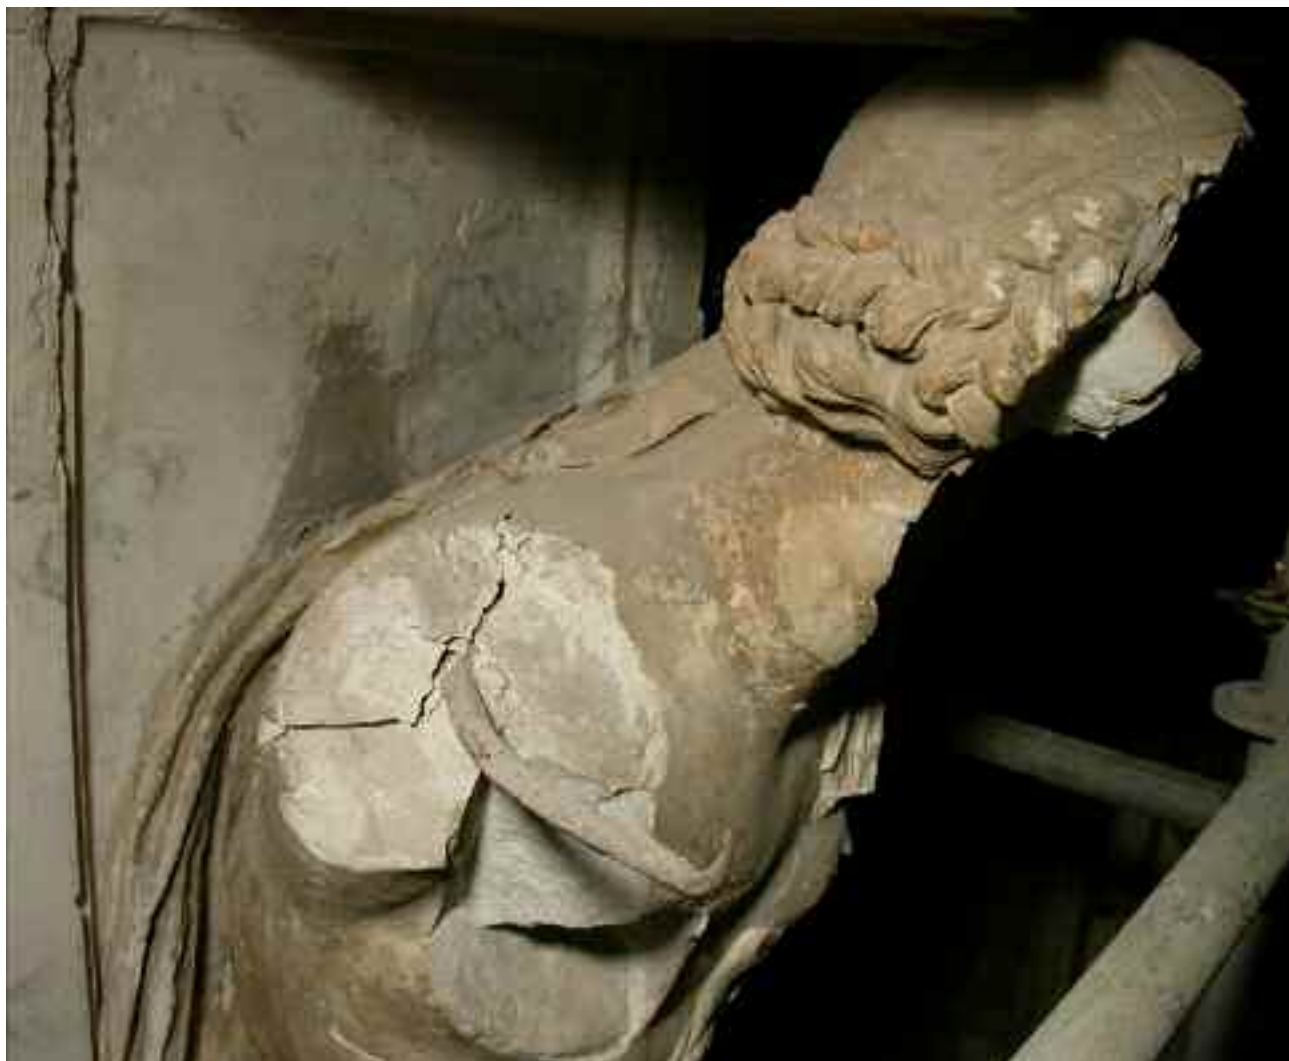
Fig. 31. Scagliatura della spalla di una delle cariatidi della parete Sud, provocata dal ferro della struttura portante.

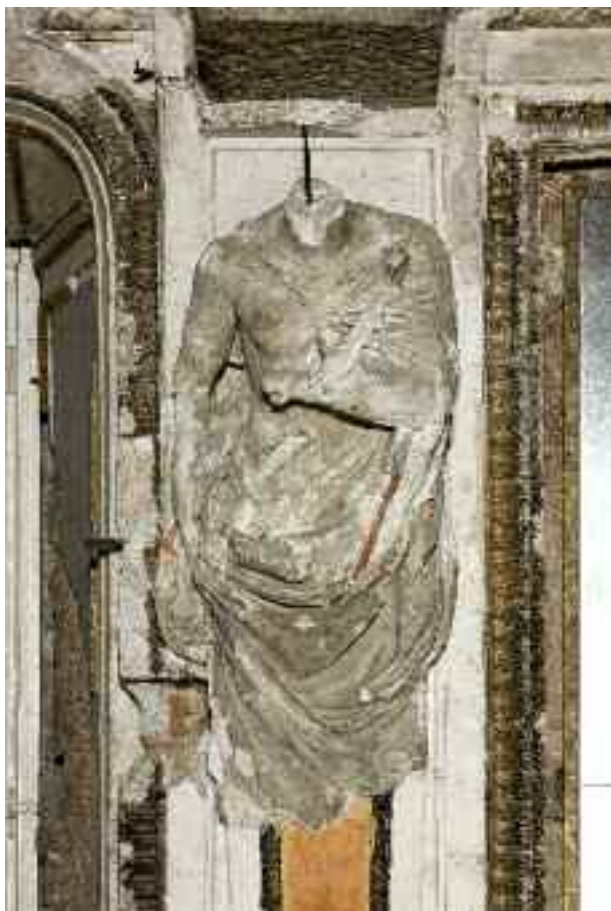
Fig. 32. Cariatide della parete Est. La cornice dorata e la lesena a sinistra sono interrotte dal profondo scasso per l'ammorsatura del ponteggio del 1947 (foto di M. Ranzani).

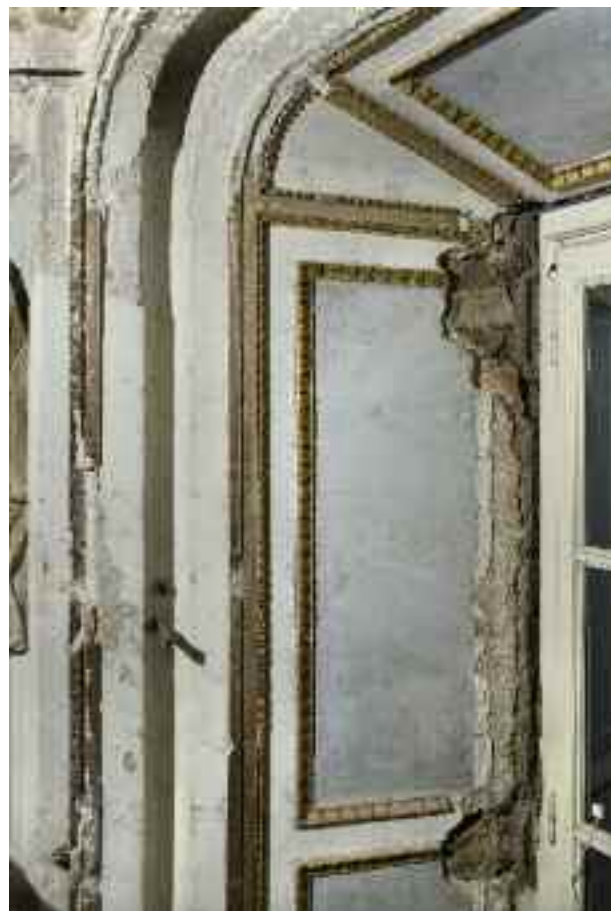
Fig. 33. Esempio degli scassi praticati per sostituire gli infissi delle finestre nell'ordine inferiore (foto di M. Ranzani).

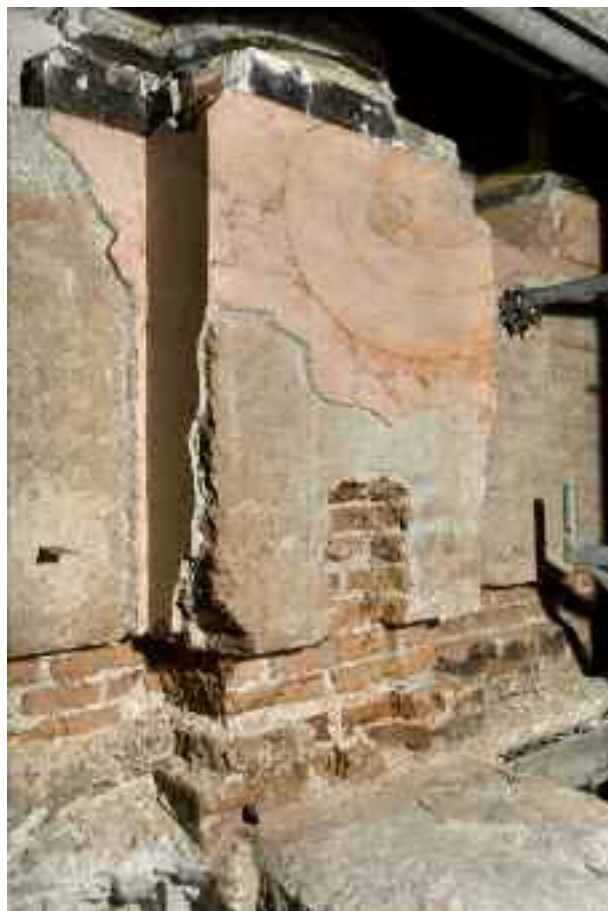
Fig. 35. Particolare degli scassi eseguiti dopo il 1973 all'altezza del ballatoio per sistemare l'impianto di illuminazione (foto di M. Ranzani).

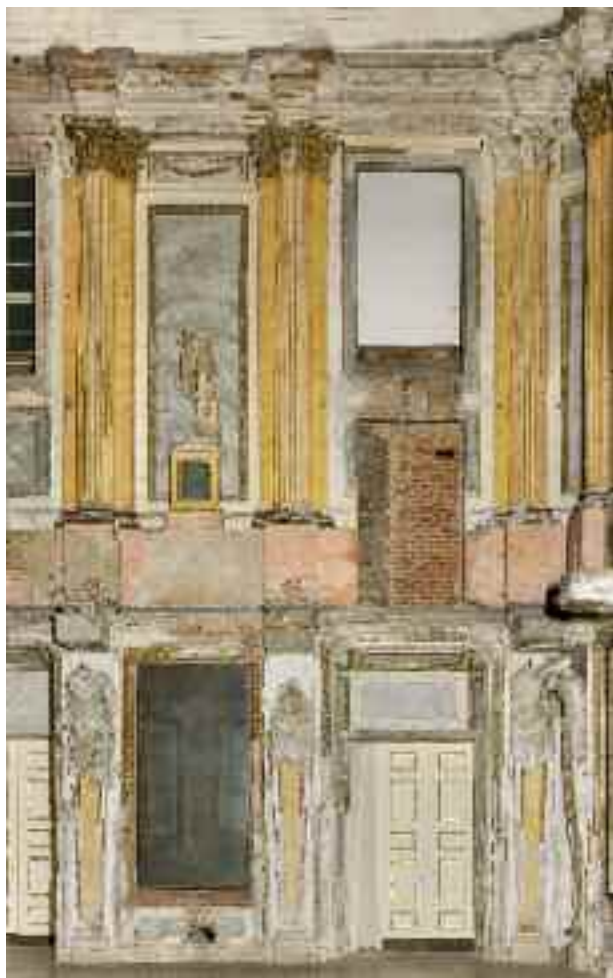
Fig. 39. Zona della parete Est confinante con la Sala delle Udienze. Oltre al sopraporta edificato nel 1838, sono individuabili tamponature diverse eseguite in momenti diversi della vita della Sala (foto di M. Ranzani).

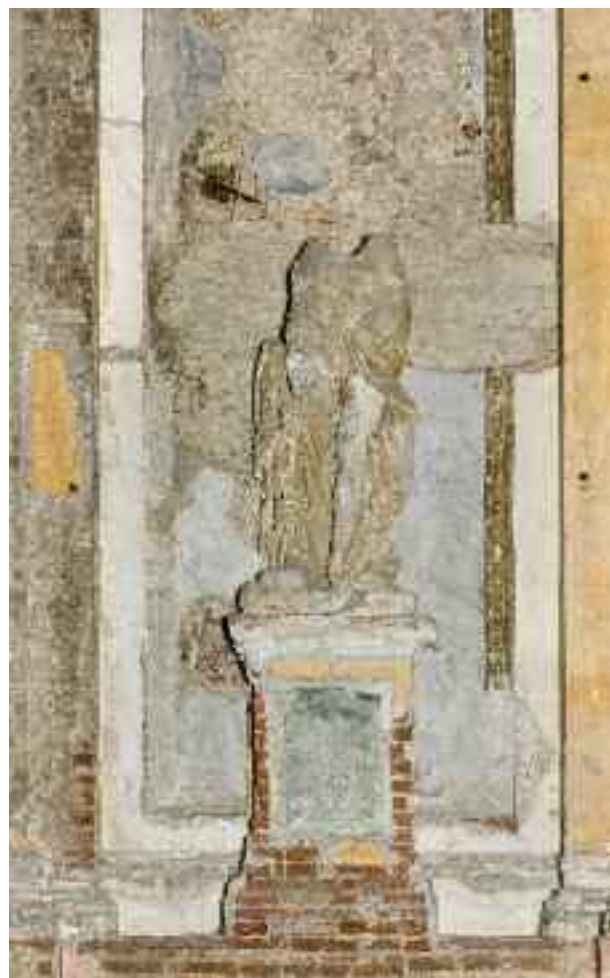
Fig. 40. Vasta lacuna della struttura muraria risarcita con cemento. Ancora ben visibili i segni della cassaforma di contenimento.
