IL DISTACCO DEGLI AFFRESCHI DI UGOLINO

Relazione sull'intervento di distacco e di restauro dei dipinti di Ugolino di Prete Ilario siti sulla parete sinistra della seconda campata della cappella del Corporale nel Duomo di Orvieto.*

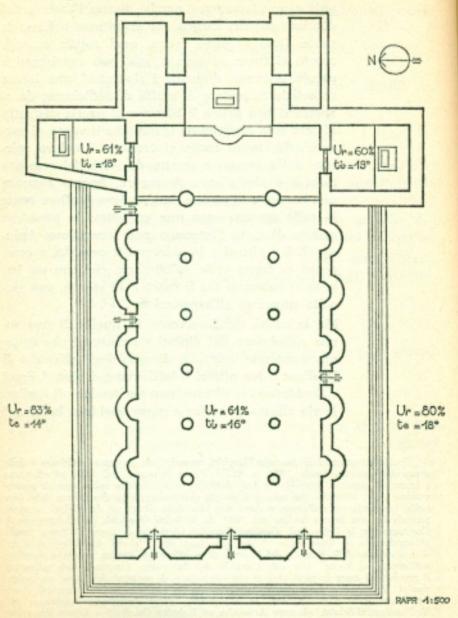
13.1 Pianta del Duomo con indicate registrazioni termoigrometriche dell'aria;

— le misurazioni di umidità e temperatura ambientale eseguite nel 1970 dai tecnici del laboratorio di fisica del C.N.R. hanno registrato i seguenti valori (cfr. grafico 13.1):

- ambiente esterno, U.r. 80-83% temp. 14°-18°;
- ambiente interno, U.r. 60-61%;
 temp. 16º-19°.

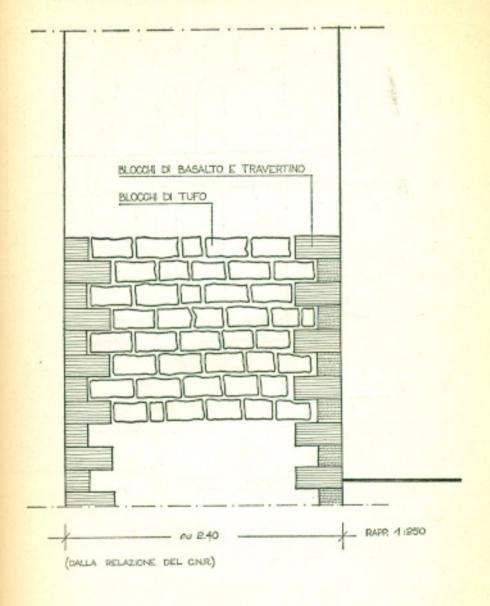
13.2 Sezione del muro;

— muratura di ca. m. 2,40 di spessore, costituita da un'ossatura in tufo rivestito, all'esterno da un paramento a filari orizzontali di travertino e basalto, e all'interno da un paramento in basalto (cfr. grafico 13.2).

degradata: sfaldamenti e sgretolamenti interesserebbero il rivestimento interno in basalto ¹⁰. Fattori principali di questa degradazione sarebbero:

- l'acqua trattenuta dalla struttura interna in tufo (35-40%);
- i sali, nitriti e solfati componenti originari del basalto.

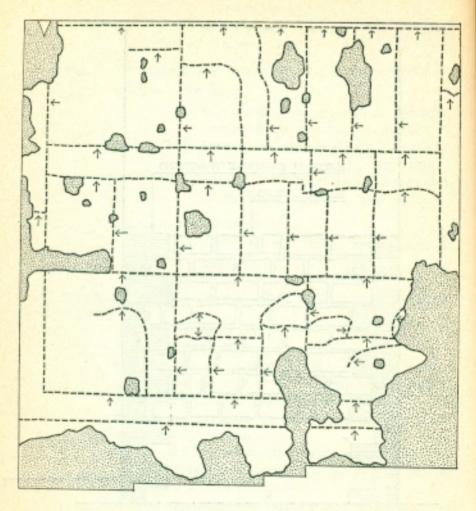
13.3 Grafico delle Giornate;

— costituito da un impasto di calce e sabbia, presenta uno spessore di ca. mm. 5. La malta è stata stesa secondo giornate di lavoro iniziando dalla fascia decorativa posta alla sommità della parete, e da sinistra verso destra lungo le linee orizzontali che partiscono le scene in registri. (cfr. grafico 13.3).

⁸ La suddivisione in giornate dell'intonaco originale, celata sul davanti delle sovrapposizioni ottocentesche, si è potuta individuare dal retro di ogni singola scena

staccata (cfr. grafico 13.3).

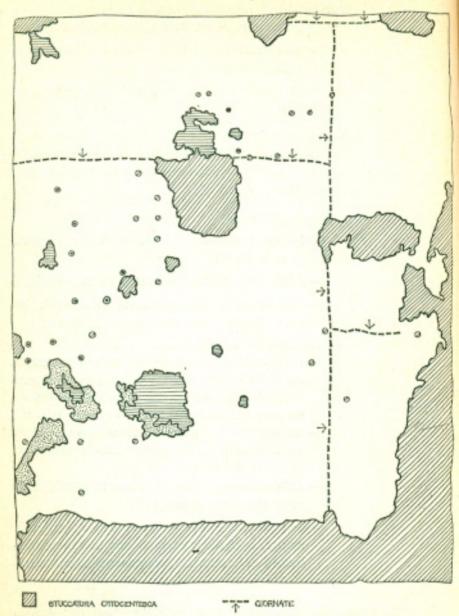
13.4 Grafico di una foto di un pannello visto dal resto;

- centesca (appare più chiara) e quella ottocentesca (appare più scura) 11;
- Chiodi di cemento: interessano le scene: A,
 B, C, D;
- Viti ad espansione: interessano le scene A,
 B, D, E;
- Tasselli di pulitura: interessano le scene: B,
 E, F.

¹¹ L'esame delle stuccature, molto visibili sul retro delle scene dopo lo stacco (v. grafico 13.4), ha permesso di conoscere esattamente quanto di intonaco trecentesco sia rimasto. Purtroppo questo esame, necessariamente fatto sulla parte posteriore dei dipinti, non permette altresì di valutare quanto di pellicola pittorica originale sia rimasta; tuttavia anche la sola conoscenza della quantità di intonaco conservatosi è lo stesso, a nostro parere, dato positivo di grande interesse.

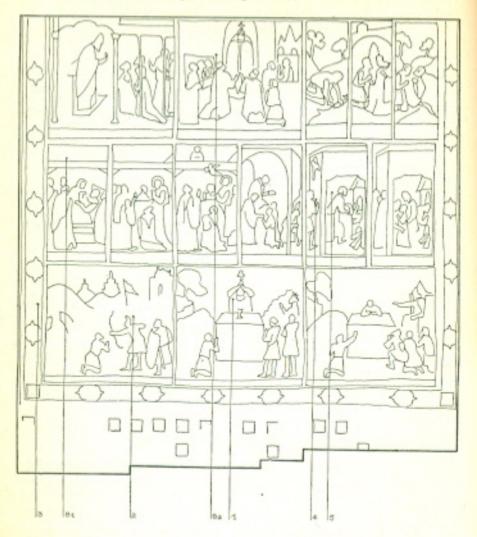
13.7 Grafico dei punti di prelievo;

Campioni di colore (cfr. grafico 13.7):

- n. 1: tracce di biacca, ocra rossa, ocra gialla.
- n. 2: biacca, blu di Prussia, tracce di smalto e di ocra rossa.
- n. 3: blu di Prussia, ocra rossa, tracce di smalto.
- n. 4: biacca, terra verde, tracce di ocra rossa, ocra gialla, blu di Prussia.
- n. 5: biacca, terra verde, ocra gialla, tracce di
 blu di Prussia e di malachite.

La presenza dei due campioni analizzati di quantità decisamente apprezzabile di ione cloruro (CI⁻) e di ione nitrato (NO₃⁻) indica che l'intonaco è soggetto a fenomeni di alterazione. Sulla provenienza dei cloruri e dei nitrati si possono avanzare le seguenti ipotesi:
