# **Manutenzione e conservazione del costruito fra tradizione ed innovazione**

ATTI del convegno di Studi  
Bressanone 24 - 27 Giugno 1986

IL CONSOLIDAMENTO DELLA PIETRA NELLA DIMENSIONE DEL  
GRANDE CANTIERE: METODI INORGANICI ED ORGANICI SU  
SUPERFICI MARMOREE.

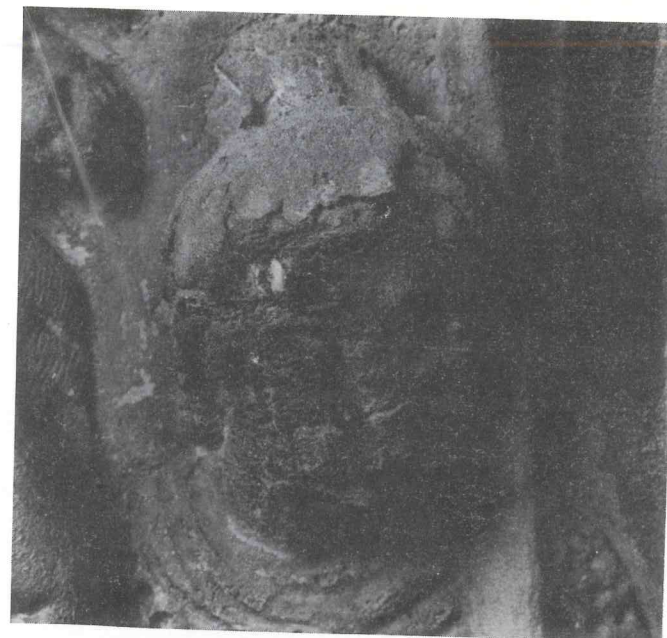
FOTO n°1

La Colonna di Marco Aurelio è forse il monumento dove più evidente e drammatica è l'accelerazione dei processi di deterioramento provocati dagli agenti inquinanti presenti nell'atmosfera urbana. Soprattutto sulle zone aggettanti del rilievo e nella metà inferiore del fusto figurato si presentano con inquietante frequenza fenomeni di polverizzazione del marmo, che raggiungono normalmente i 4-5 cm. di profondità<sup>(1)</sup>. Spesso queste zone sono ricoperte da croste nere lisce o da incrostazioni di tipo dendritico, rigide e tenaci; altrettanto regolarmente vi si individuano delle stuccature, eseguite con una resina sintetica caricata con polvere di marmo, che sono riferibili all'ultimo restauro (1958). La presenza di queste stuccature non ha prodotto un consolidamento, ma, al contrario, ha accelerato il collasso di una situazione che già da documenti fotografici dell'inizio del secolo appariva compromessa.

La completa impermeabilità anche al vapor d'acqua di questo materiale, se da una parte non ha impedito alla pietra di impregnarsi di acqua piovana, dall'altra ha favorito un lungo ristagno di umidità nelle parti da esso ricoperte, prolungando in queste zone i processi che conducono alla disgregazione del marmo.

Zone di polverizzazione del marmo ricoperte da stuccature a resina sintetica e croste dendritiche

Nel tentativo di trovare un consolidante a buona penetrazione e non idrorepellente è stato allora sperimentato un prodotto che è principalmente indicato come consolidante per pietre silicatiche (arenarie o tufi) cioè l'estere etilico dell'acido silicico (Rinforzante OH, Wacker). Le prove di impregnazione sono state effettuate con le stesse modalità delle precedenti e i risultati, anche a distanza di un anno dalla prima

Dato che qualunque azione meccanica poteva provocare danni, prima di qualsiasi operazione di pulitura era necessario un preconsolidamento; il materiale consolidante doveva ridare coesione ai cristalli ormai completamente liberi e garantire un effettivo ancoraggio della parte decoesa al substrato sano.

applicazione, appaiono soddisfacenti. Le parti disgregate sembrano consolidate in profondità e resistono a sollecitazioni meccaniche leggere; i cristalli di calcite hanno riacquisito una sufficiente coesione.

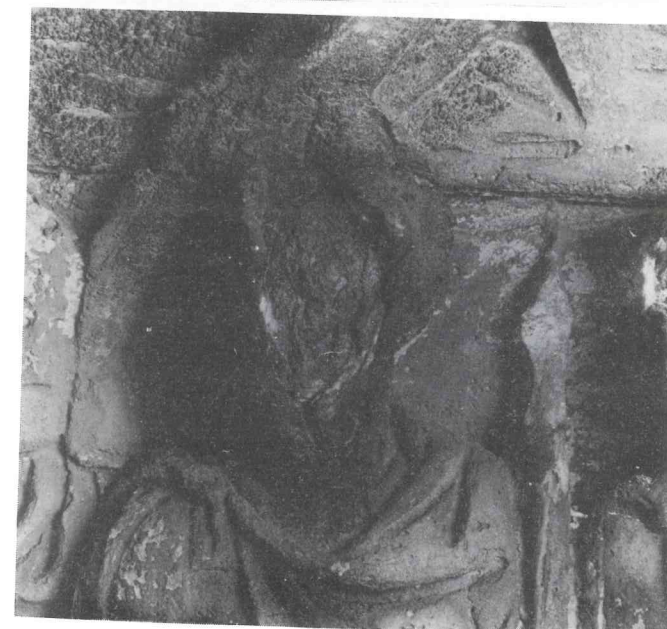
FOTO n°2

Zone di polverizzazione del marmo, ricoperte da stuccature in resina sintetica e croste dendritiche
