### DATI EMERSI NEL CORSO DEL RESTAURO

# INTERVENTI DI RESTAURO, INTEGRAZIONI E MANOMISSIONI

# Interventi riconducibili al restauro di Ippolito Buzzi 1622-1623

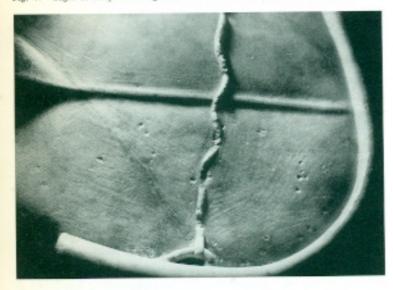
Fig. 47 - Segni di scalpello a taglio smussato sulla superficie dello scudo.

Un po' più ricca di segni è la superficie dello scudo, assai meno lucidata della figura nel XVII secolo; qui la lisciatura a raspa deve aver interessato principalmente le zone piane, lasciando parzialmente in vista la lavorazione precedente: segni evidenti del passaggio di un ferro tondo, o piuttosto di uno scalpello a taglio smussato, corrono ai lati dell'umbone e lungo l'asse dello scudo; segni di scalpello sono apprezzabili anche nel settore piano adiacente alla campana del corno (fig. 47). Il bordo decorativo dello scudo, nelle parti di minore usura, come il retro e il settore sotto la coscia destra, mostra chiaramente la lavorazione a spigolo di scalpello del motivo a cani correnti, completata da una serie di forellini appena accennati, eseguiti con un trapano a punta sottile (fig. 48).

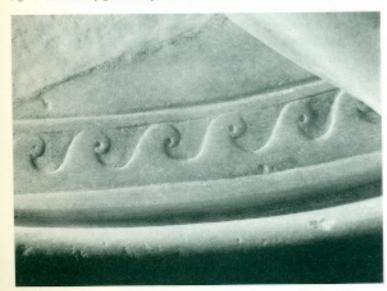
Fig. 48 - Incisioni a spigolo di scalpello e decorazione a trapano nel bordo dello scudo.

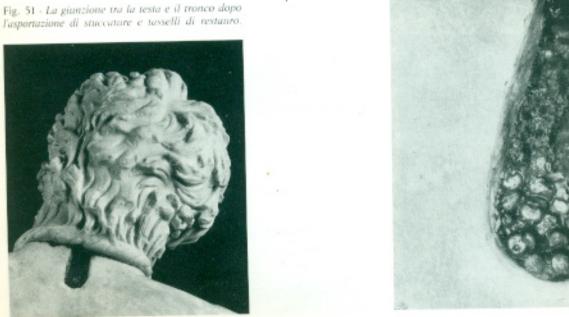
Fig. 52 - Particolare della grappa in ferro - sulla sinistra il canaletto per il piombo.

L'asportazione del tassello in marmo sotto la giunzione della testa (fig. 55, n° 9) ha rivelato la presenza di un elemento in ferro che funziona come perno prigioniero nella testa e come grappa a « L » nel torso, dove è assicurato da una piombatura martellata (fig. 52) 17.

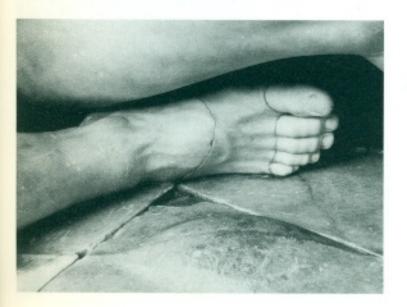
Fig. 53 - Il piede destro durante il restauro - fratture, scagliature e inserti.

solidale il piede sinistro fino alla caviglia – o fino allo stinco se teneva ancora l'imperniatura romana – e forse la parte anteriore del piede destro (figg. 53 e 54) 12.

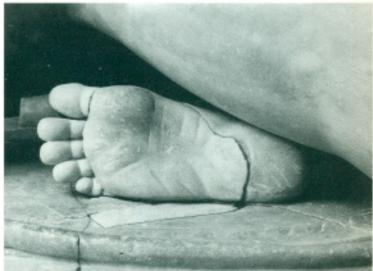
Fig. 54 - Il piede destro durante il restauro - fratture e inserti.

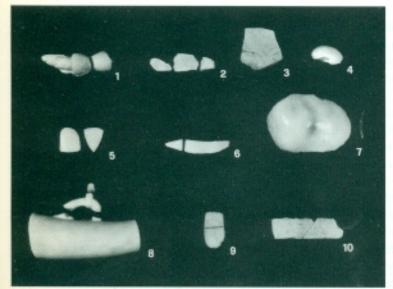
Fig. 55 - Frammenti staccati, inserti e tasselli di restauro, temporaneamente asportati.

tono perfettamente bianco (fig. 55, nº 3) in contrasto con il marmo circostante.

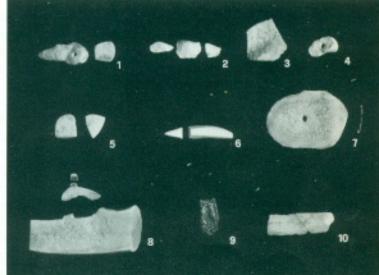
Fig. 56 - Frammenti staccati, inserti e tasselli di restauro, temporaneamente asportati - superfici di contatto.

Anche alcuni dei frammenti di cui si è parlato risultano riapplicati una o più volte. Il frammento del torques ha un foro predisposto per un perno non più in opera (fig. 56, n° 1): staccatosi una prima volta e rottosi in due pezzi, deve esser stato riapplicato sempre con mastice, ma senza perno; il frammento di destra, caduto una seconda volta, risultava incollato storto con un mastice di assai diverso aspetto. Con lo stesso collante erano applicati i frammenti vicino alla giunzione del braccio (fig. 56, n° 2) 14.

mastice a pece e polvere di marmo (fig. 56, nº 10).

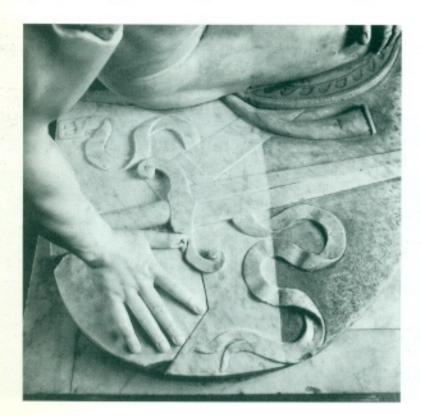
Anche esaminando l'inserimento della mano destra nello scasso a ciò predisposto nella base di restauro, non si può mancare di notare alcune singolarità (fig. 60). Il taglio ad andamento geometrico che corre intorno alla mano sfiora la punta delle dita, passa addirittura sotto la punta del pollice che ne emerge <sup>22</sup>, tagliando malamente l'elsa della spada; mal risolto è anche l'accostamento tra la mano e l'impugnatura della spada; il bordo esterno dell'inserto ha inoltre un andamento smussato che non collima minimamente con il profilo squadrato della base. Sulla superficie della piccola porzione di base solidale alla mano, si nota una lavorazione a gradina che passa anche nel settore circostante della base e sembra tesa a portare allo stesso livello, o comunque ad avvicinare le due superfici (fig. 61).

Fig. 60 - La giunzione tra la mano destra e l'inserto che integra la base.

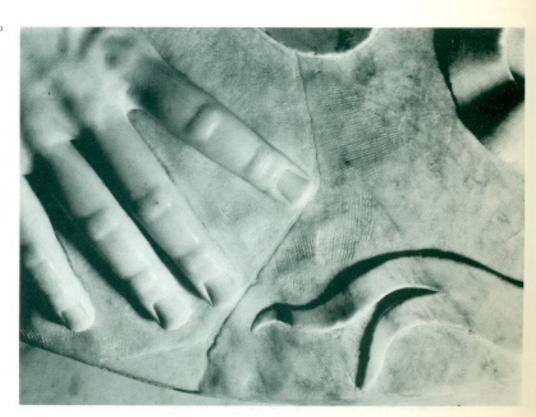
Anche l'appoggio della mano dunque, rilavorato ed abbassato lungo il bordo, fa pensare che braccio e base non siano eseguiti secondo un progetto unitario 23.

Fig. 61 - Rilavorazione a gradina intono alla mano destra.

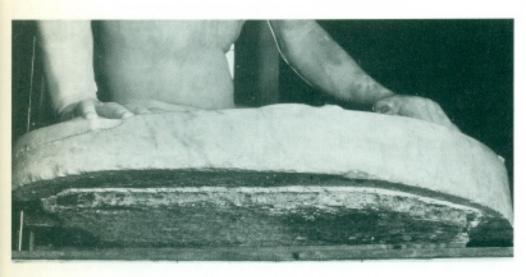
Si descrive infine il sistema di appoggio della statua al plinto ottocentesco, quale lo si è visto all'atto dello spostamento, nel corso del restauro: la base del Galata aderiva, con uno strato di gesso da presa ad una lastra di lavagna, spessa circa 2 cm., cui era ulteriormente assicurata da nove perni in ferro solo parzialmente rivestiti di piombo e confitti nella base per circa 4 cm. (fig. 64). La lastra di lavagna, di forma rettangolare, andava ad incassarsi nella parte centrale ribassata del plinto moderno <sup>36</sup>. Una stuccatura a malta pozzolanica collegava poi la base al marmo del plinto.

Fig. 64 - Lastra di lavagna applicata con gesso da presa visibile sotto la base.
