NOTE AL RESTAURO DELLA MADONNA COL BAMBINO GIÀ NELLA GHIMBERGA DEL PORTALE MAGGIORE DEL DUOMO DI CHIERI

CARLA BERTORELLO

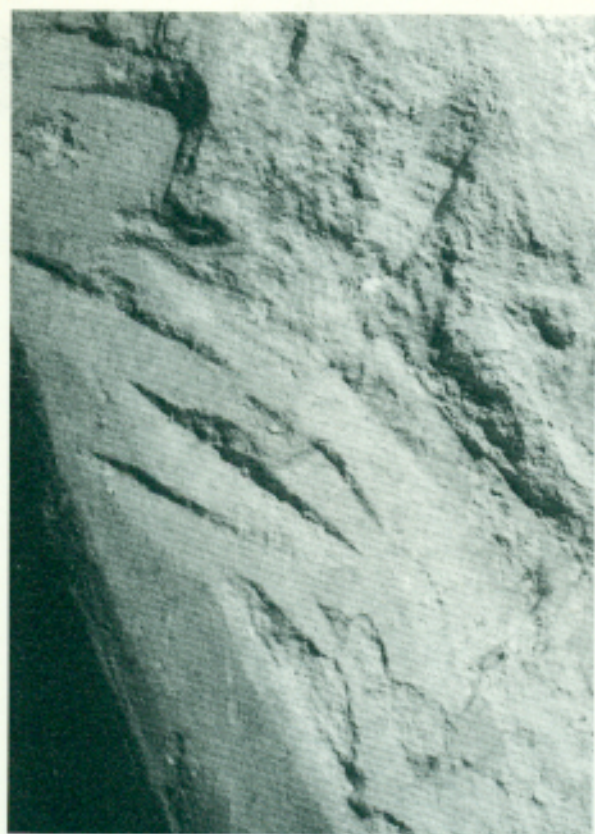
1. Segni dello scalpello usato nella fase di abbozzatura (retro).

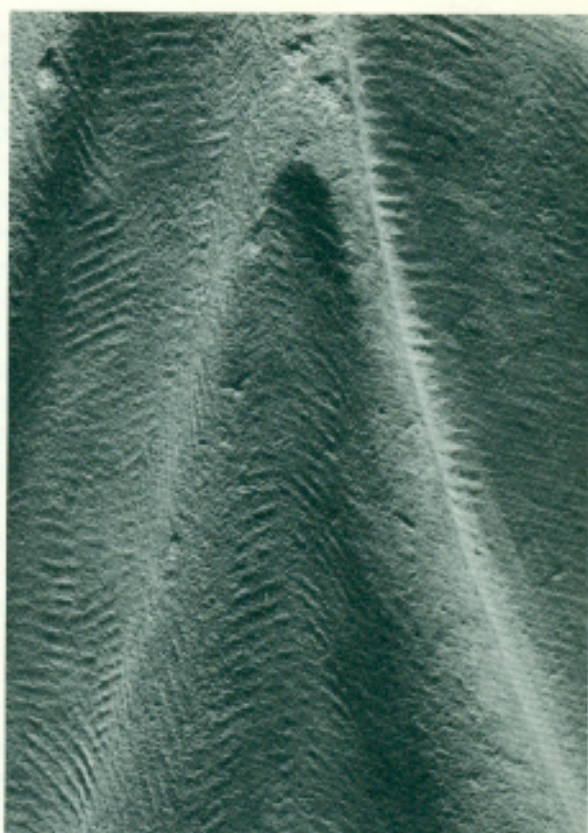
2. Lavorazione della superficie a gradina (velo della Vergine).

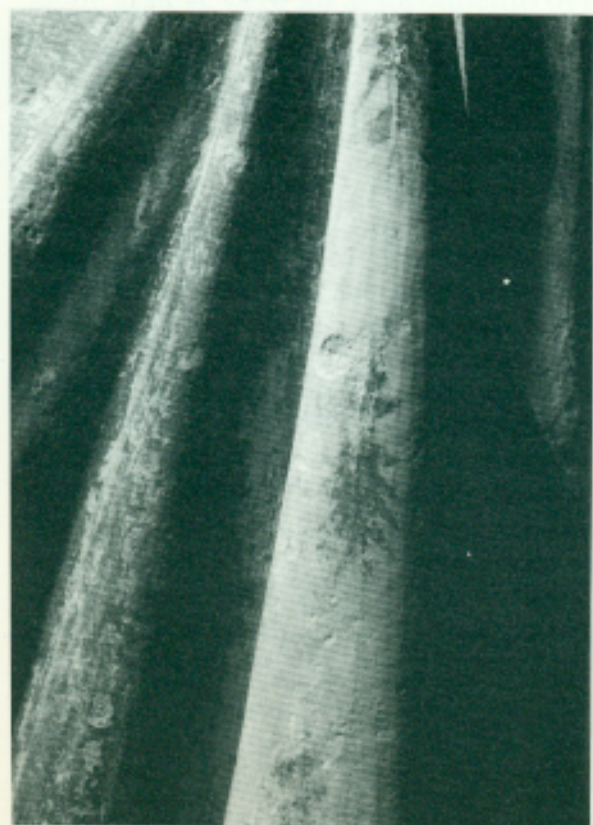
3. Lavorazione della superficie con uno scalpello a taglio smussato (piega del sottomanto).

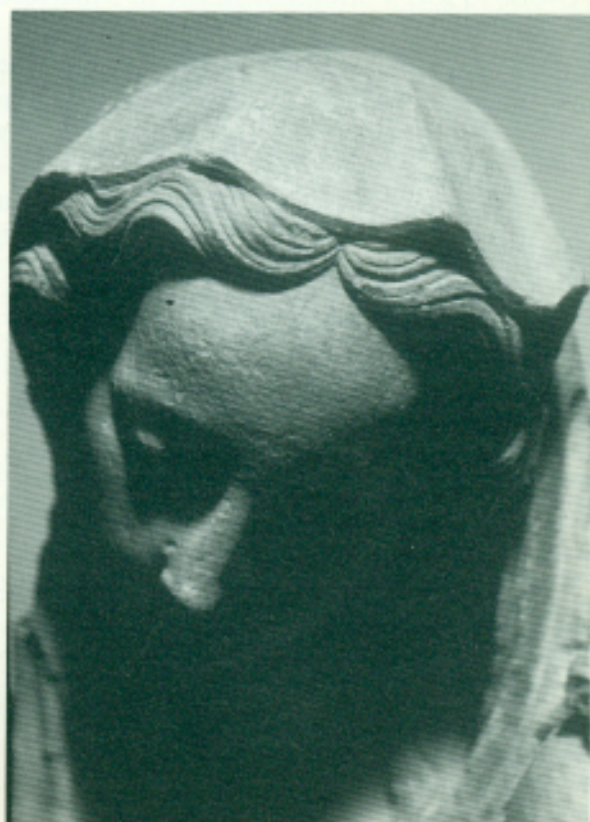
4. Lavorazione a spigolo di scalpello (capelli della Vergine).

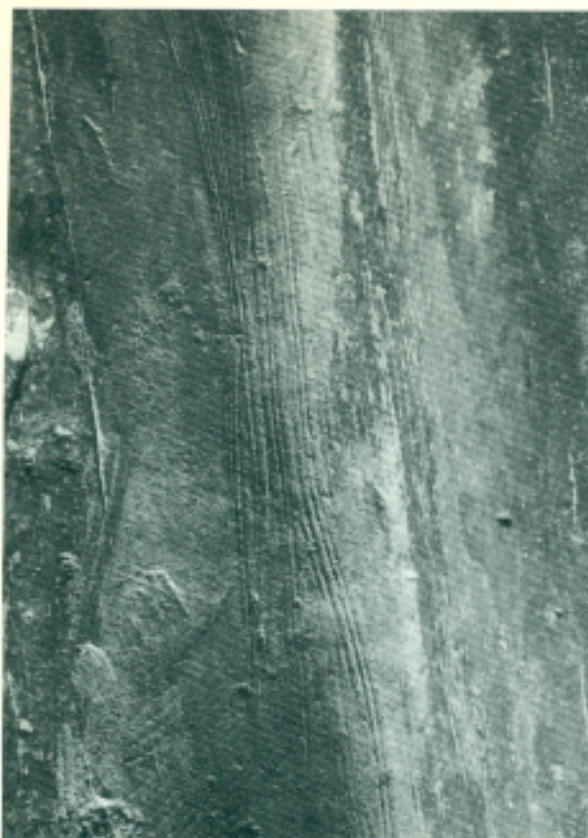
Una particolare considerazione merita l'uso di uno strumento, utilizzato largamente nelle superfici piane con funzione analoga a quella di una raspa, munito di denti ad intervalli regolari, come nella gradina, ma piccoli e appuntiti, come documenta
146 (5 e 6) l'esiguità dei solchi lasciati. Si potrebbe trattare di uno strumento usato con la semplice pressione della mano, senza l'impiego di mazzuolo, secondo un modo molto diffuso nella lavorazione delle pietre tenere in Francia³.

5. Sottili incisioni riconducibili ad uno strumento a tacche con funzione simile alla raspa (panneggio).

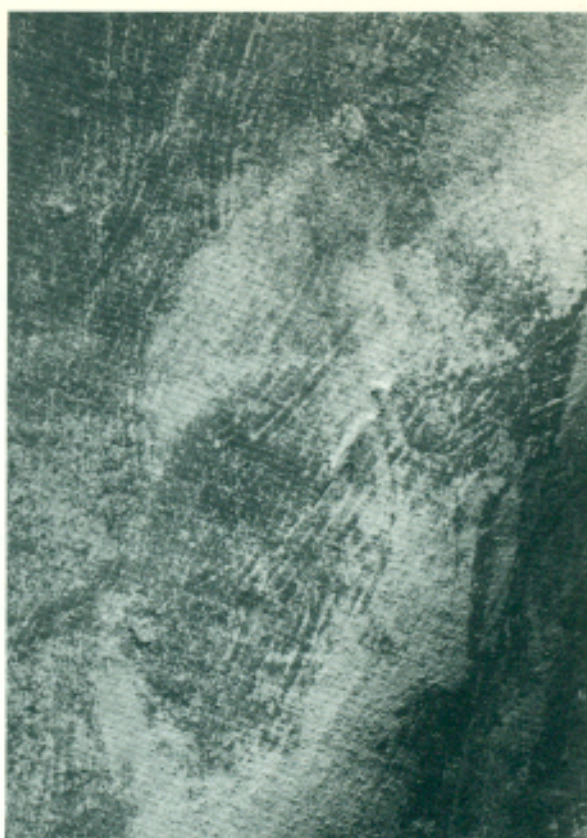
6. Tracce più attutite dello stesso strumento della fig. 5.

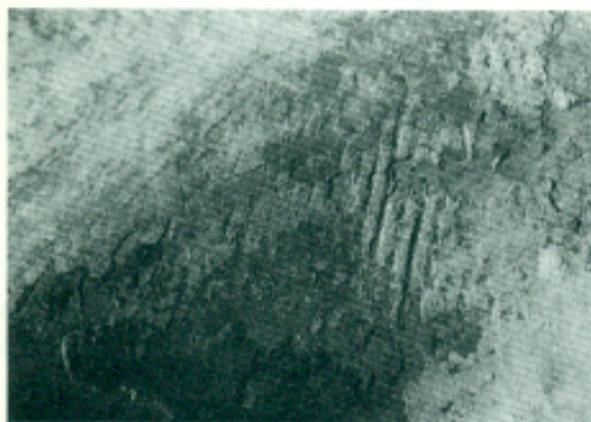
7. Tracce di gradina parzialmente celate dalla policromia (piega del manto sul ventre della Vergine).

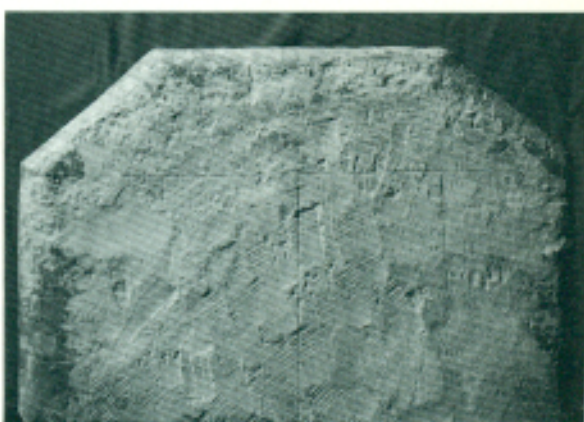
8. Tracce di lavorazione a gradina e incisioni geometriche (faccia superiore del capitello).

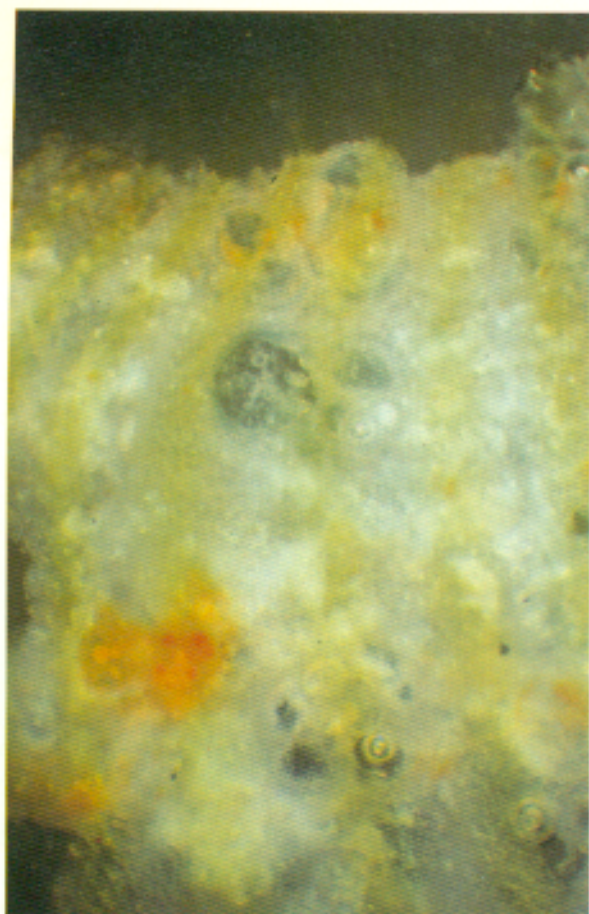
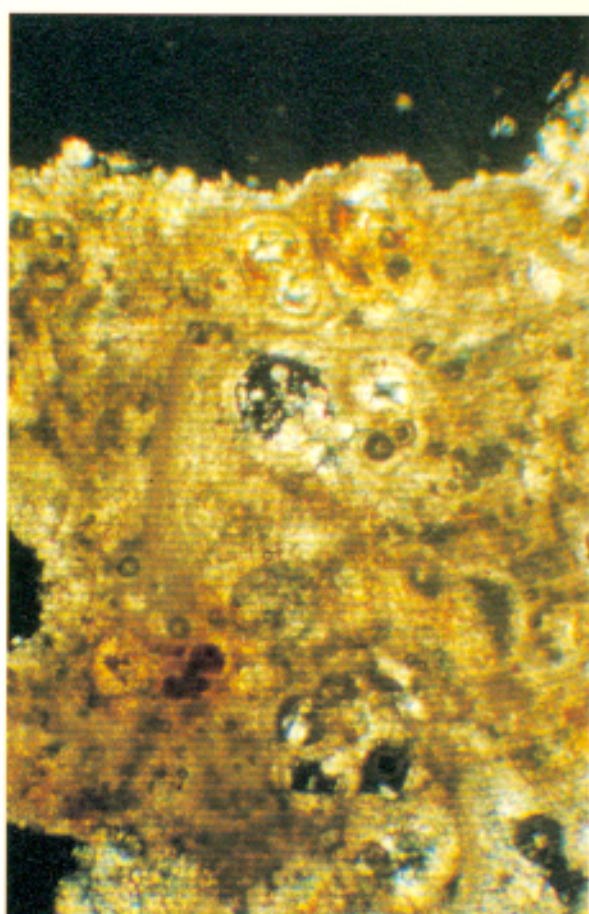
9. - 10. Sezione stratigrafica sottile osservata a luce riflessa e a luce trasmessa (prelievo di materiale lapideo): sono visibili gli alveoli dei sedimenti organogeni.

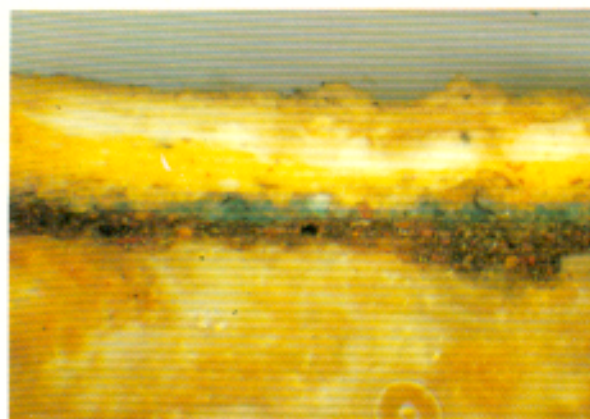
11. Sezione stratigrafica (manto azzurro della Vergine); sono visibili dal basso verso l'alto: 1) strato di pietra non levigata; 2) strato bruno di preparazione con pigmenti rossi e neri; 3) strato azzurro discontinuo (azzurrite miscelata a biacca); 4) strato discontinuo bruno chiaro (protettivo alterato); 5) strato giallo continuo (tempera?); 6) strato bianco discontinuo (olio?); 7) più strati indistinti di scialbature.

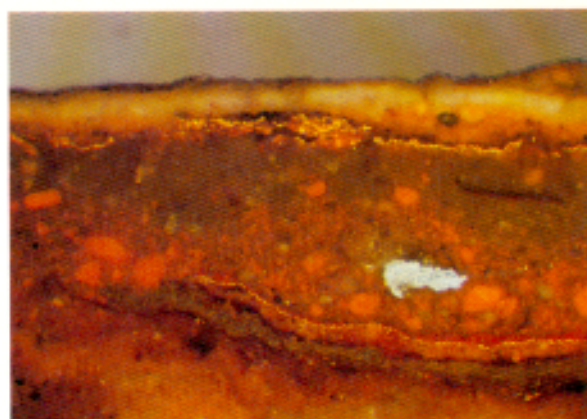
12. Sezione stratigrafica (tunica della Vergine); sono visibili: 1) pietra con andamento discontinuo; 2) strato bruno discontinuo (mordente?); 3) strato grigio (foglia di stagno); 4) strato sottile bruno scuro (meccatura); 5) strato giallo (bolo?); 6) foglia d'oro; 7) strato sottile discontinuo rosso (lacca?); 8) spesso strato continuo e pigmentato di ocre e terra verde; 9) foglia d'oro frammentata; 10) strato di sporco; 11,12,13) come gli strati 5,6,7 della figura 11.

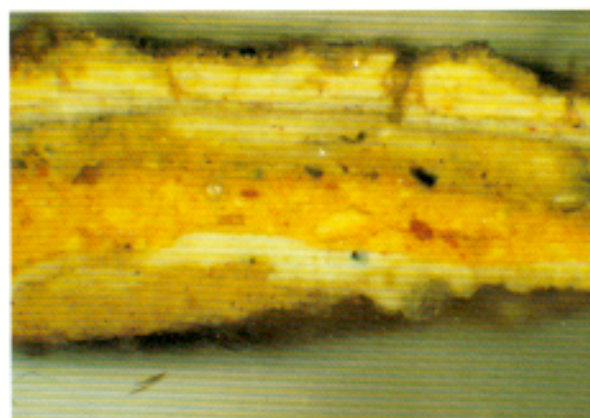
13. Sezione stratigrafica (incarnato nella mano sinistra della Vergine, scaglia sollevata); sono visibili: 1) strato di sporco infiltrato e tracce di pietra; 2) strato giallo pallido con evidente crettatura; 3) strato rosa con piccoli grani di pigmento rosso; 4) strato sottilissimo grigio forse di protettivo alterato, solidale al precedente; 5) strato grigio (probabile scialbatura); 6) strato giallo continuo (tempera?); 7) strato bianco discontinuo (olio?); 8) strato di sporco e scialbatura indistinti.

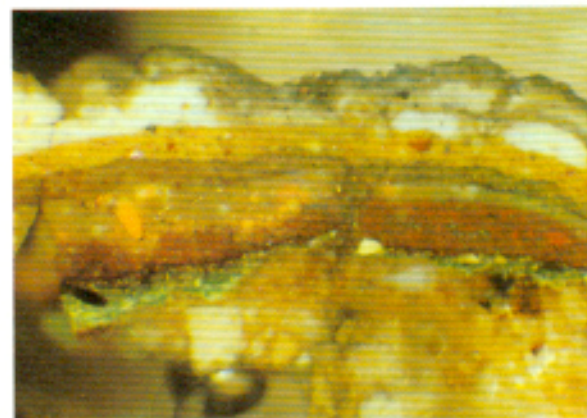
14. Sezione stratigrafica (capitello, foglia d'acanto); sono visibili: 1) strato di pietra non levigata; 2) strato originale verde steso in due campiture, verde chiaro e verde, nero e altri pigmenti; 3) strato disomogeneo rosso ruggine, steso probabilmente in due campiture, con minuti pigmenti rossi e neri e grossi grani di ocre gialla, con inclusioni di foglie metalliche; 4) strato grigio-bruno infiltrato in una crettatura degli strati precedenti; 5,6,7) come gli strati 5,6,7 della figura 11.

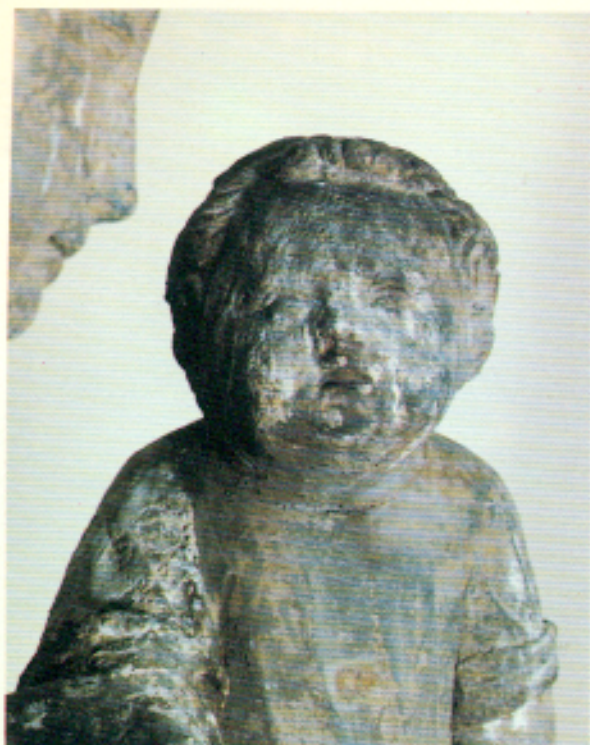
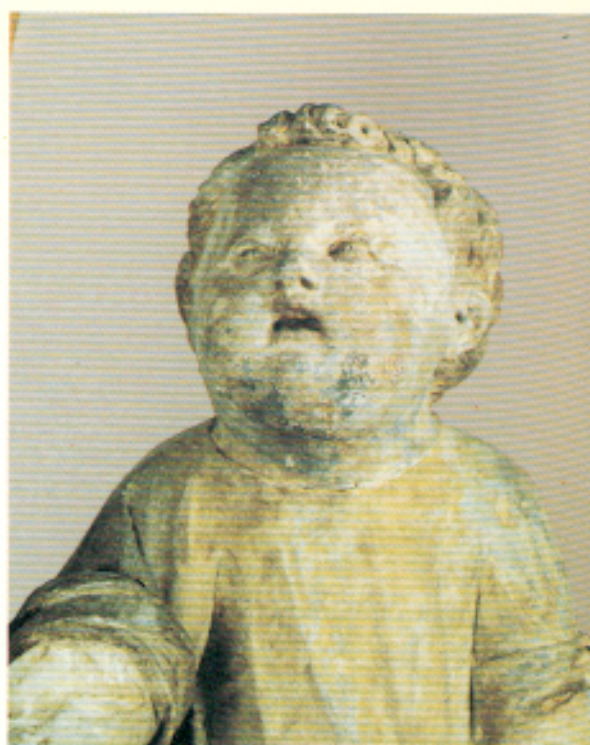
15. Dettaglio del Bambino: a) prima del restauro; b) durante la pulitura.

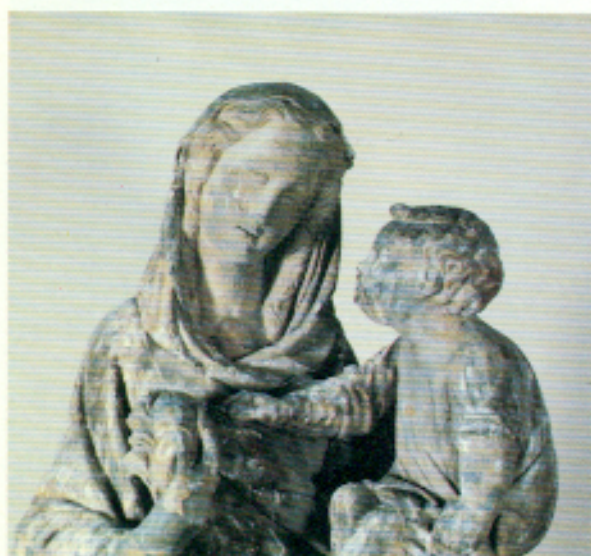
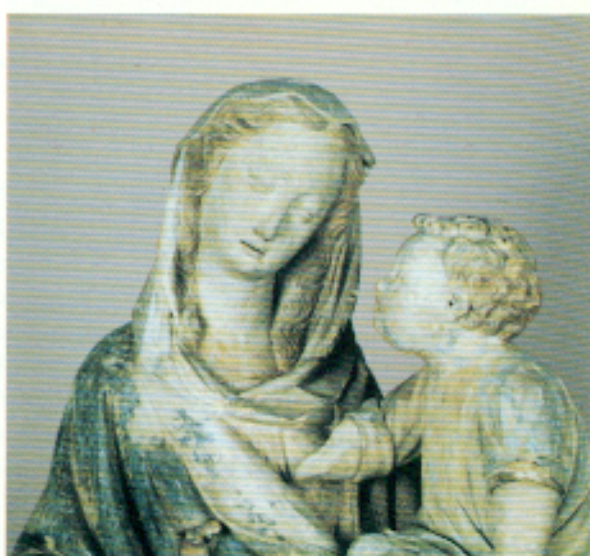
16. Dettaglio frontale della Madonna e profilo del Bambino:
a) prima del restauro; b) durante la pulitura e la rimozione delle parti imperniate.

L'erronea posizione della mano destra della Vergine e del braccio destro del Bambino, spezzati in un evento traumatico, ha reso necessaria l'asportazione delle stucature di sostegno deturpanti e la rimozione dei pezzi per consentirne il corretto posizionamento; la riadesione è stata effettuata con una resina epossidica previa inserzione, per il solo braccio della Vergine, di un perno filettato in acciaio inox. Le zone decoesionate sono state consolidate mediante impregnazioni successive di resine acriliche in soluzione¹⁵. Per quanto concerne le reintegrazioni del modellato si sono mantenute, abbassandole leggermente di livello, tutte le stucature già esistenti dovute ad interventi precedenti e ritenute idonee per materiale impiegato¹⁶.

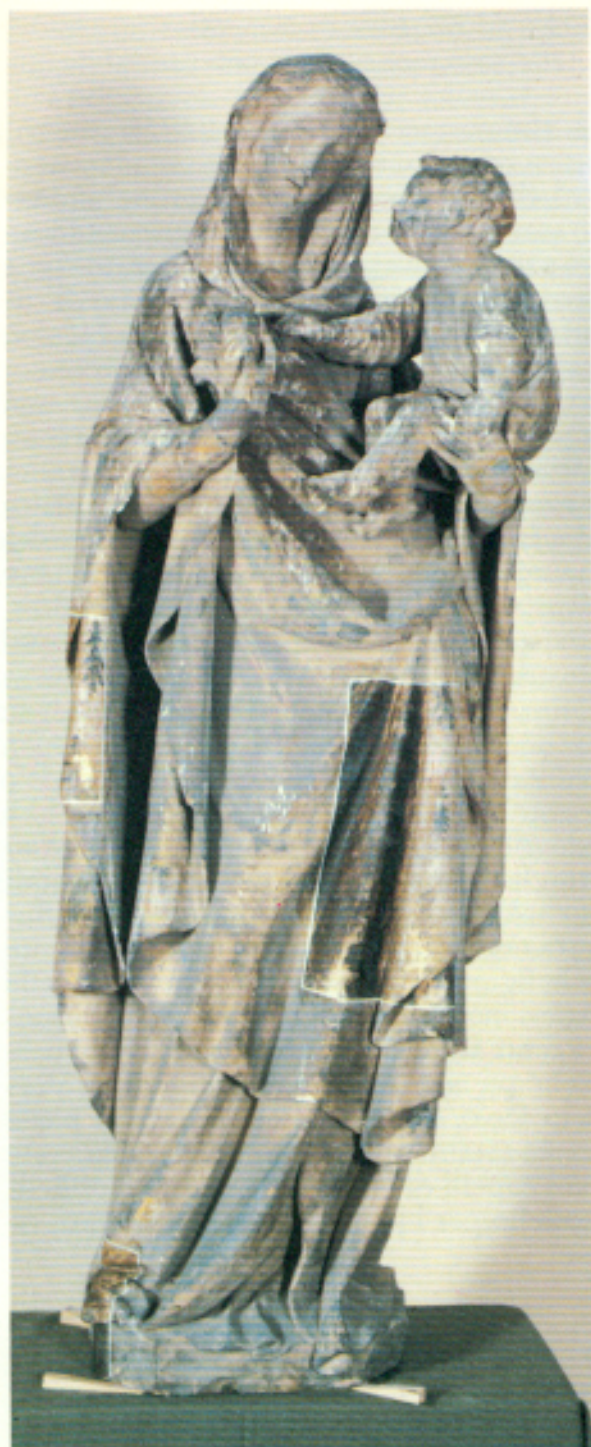
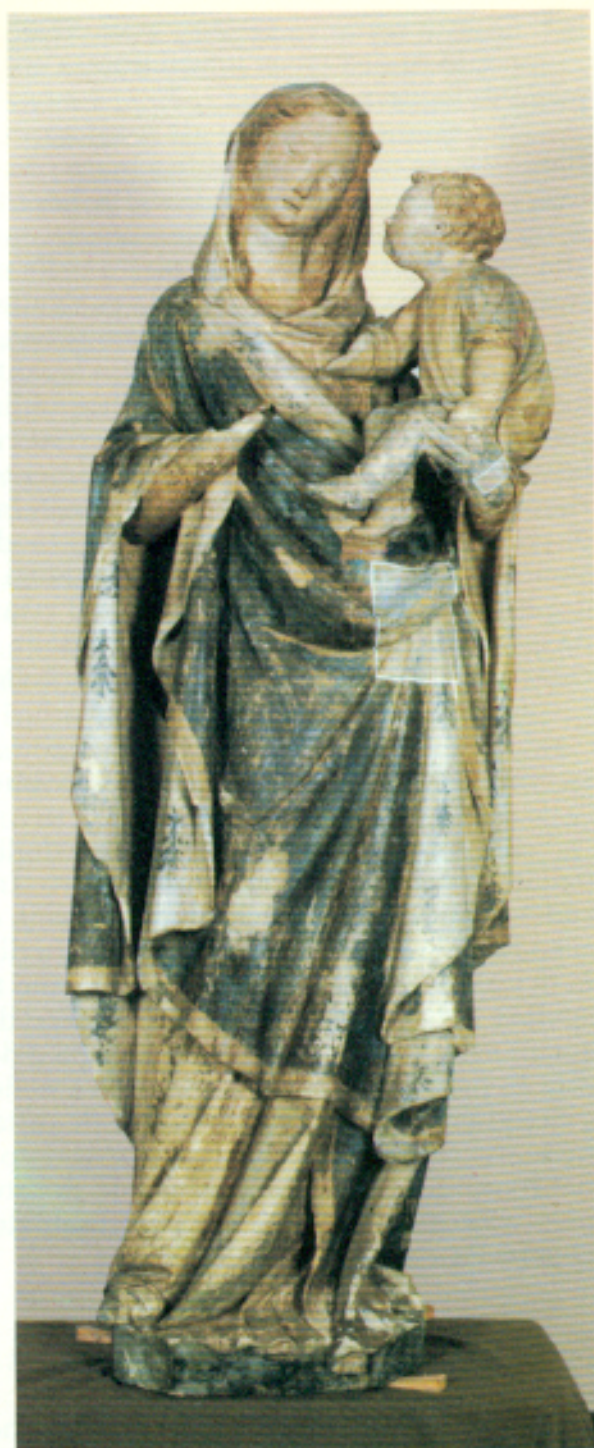
17. Visione frontale d'insieme: a) visibili i tasselli di pulitura;
b) prima del rimontaggio delle parti imperniate, visibili alcuni tasselli di confronto.
