GIUSEPPE BASILE - MARIA GRAZIA CHILOSI - GIOVANNA MARTELOTTI

LA FACCIATA DELLA CATTEDRALE DI TERMOLI:
UN ESEMPIO DI MANUTENZIONE PROGRAMMATA

INTERVENTO DI RESTAURO, CONTROLLO E MANUTENZIONE

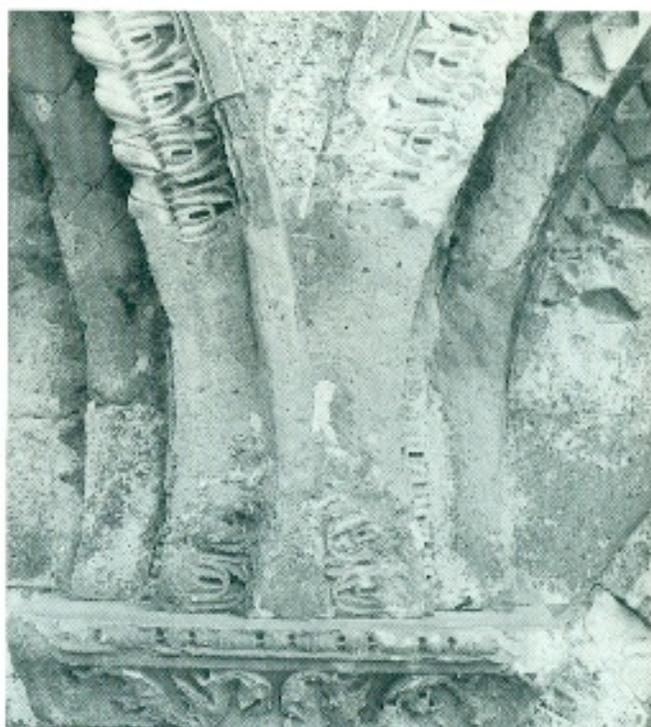
15 - TERMOLI, CATTEDRALE - STUCCATURA IN MALTA NELLE ARCADE SUPERIORI DELLA PRIMA E SECONDA LOGGETTA

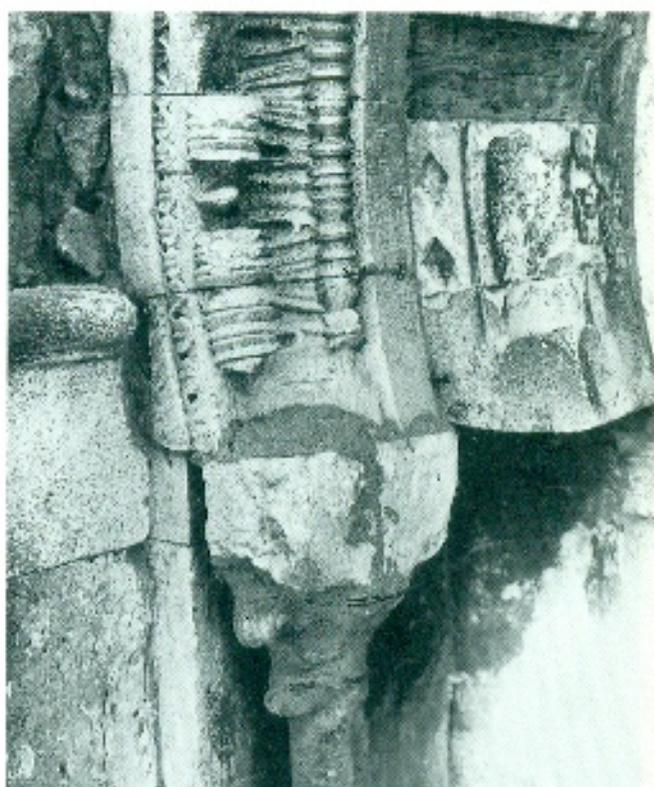
16 - TERMOLI, CATTEDRALE - STUCCATURA IN CEMENTO DEL CAPITELLO NELLA QUINTA LOGGETTA

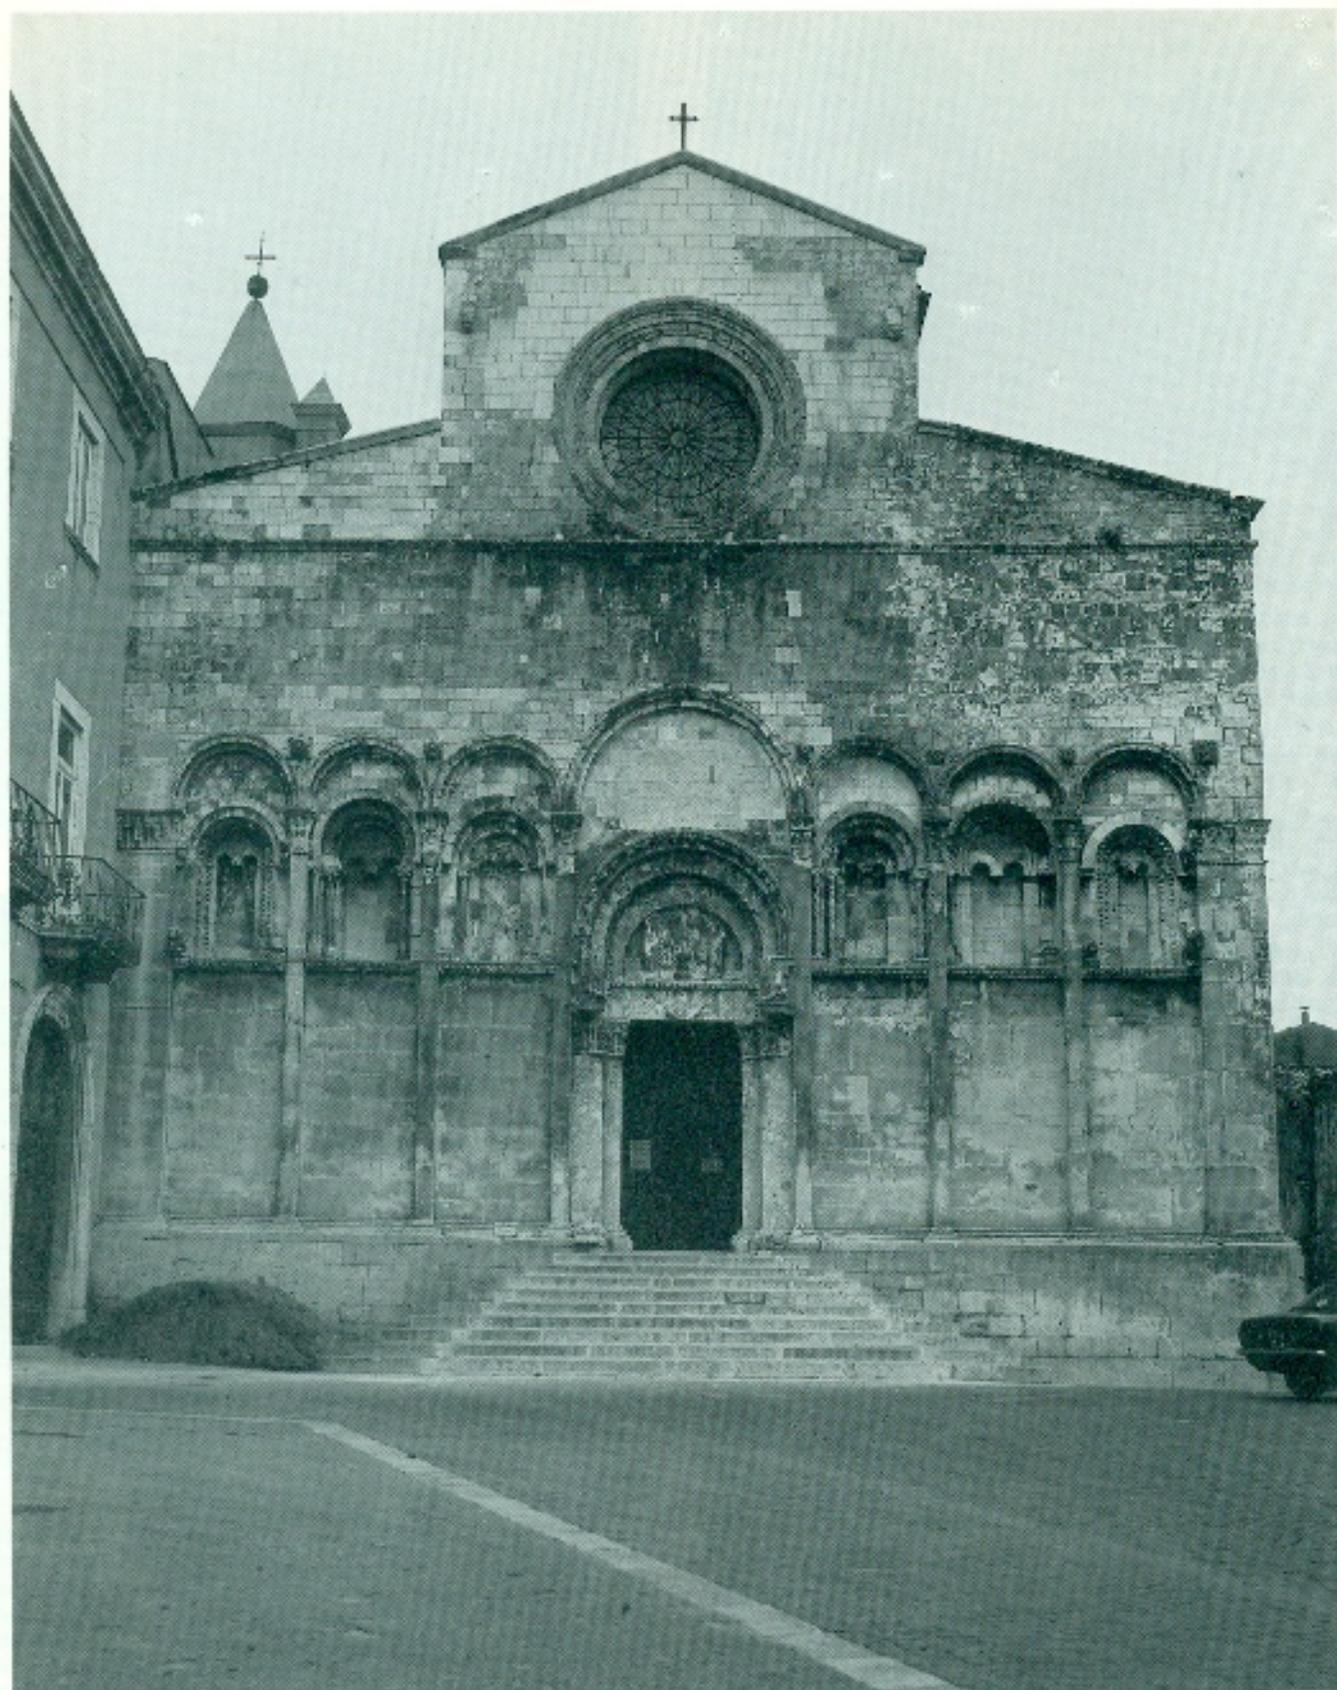
Si dà qui una breve descrizione delle varie forme di alterazione che interessano le pietre della facciata (fig. 17), rimandando al rilievo grafico (fig. 38) per la loro localizzazione sulla superficie.⁵⁴⁾ Tale localizzazione è a volte facilmente riconducibile all'accentuarsi in alcune zone di specifiche cause fisiche o fisico-chimiche di degrado: ne è un esempio l'aggravarsi dei fenomeni di scagliatura e fratturazione dovuti a sollecitazioni meccaniche per forti sbalzi termici, nelle zone di maggior insolazione della parte in alto a destra della facciata o il graduale accentuarsi dei fenomeni di alveolizzazione nelle zone in cui maggiore è la forza del vento — che dal mare si incanala negli stretti vicoli antistanti la chiesa — e

17 - TERMOLI, CATTEDRALE - LA FACCIATA PRIMA DELL'INTERVENTO DI RESTAURO

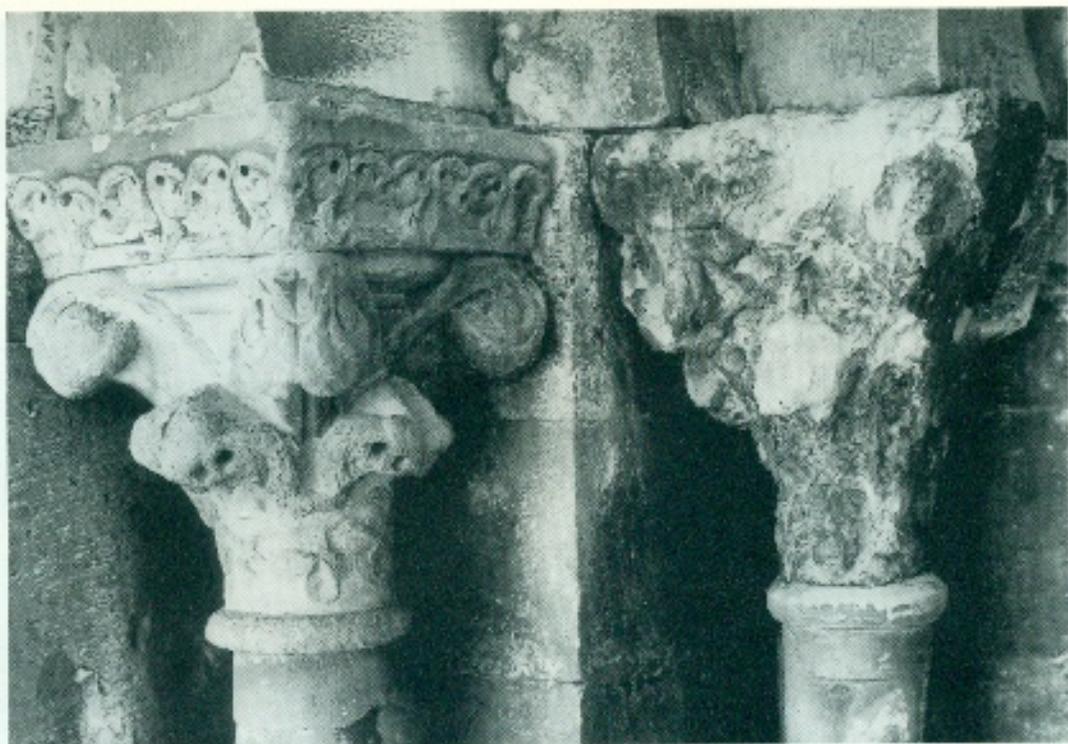
18 - TERMOLI, CATTEDRALE - DISGREGAZIONE DELLA PIETRA CON FENOMENI DI ESFOLEAZIONE
NEI CAPITELLI NELLA QUARTA LOGGETTA

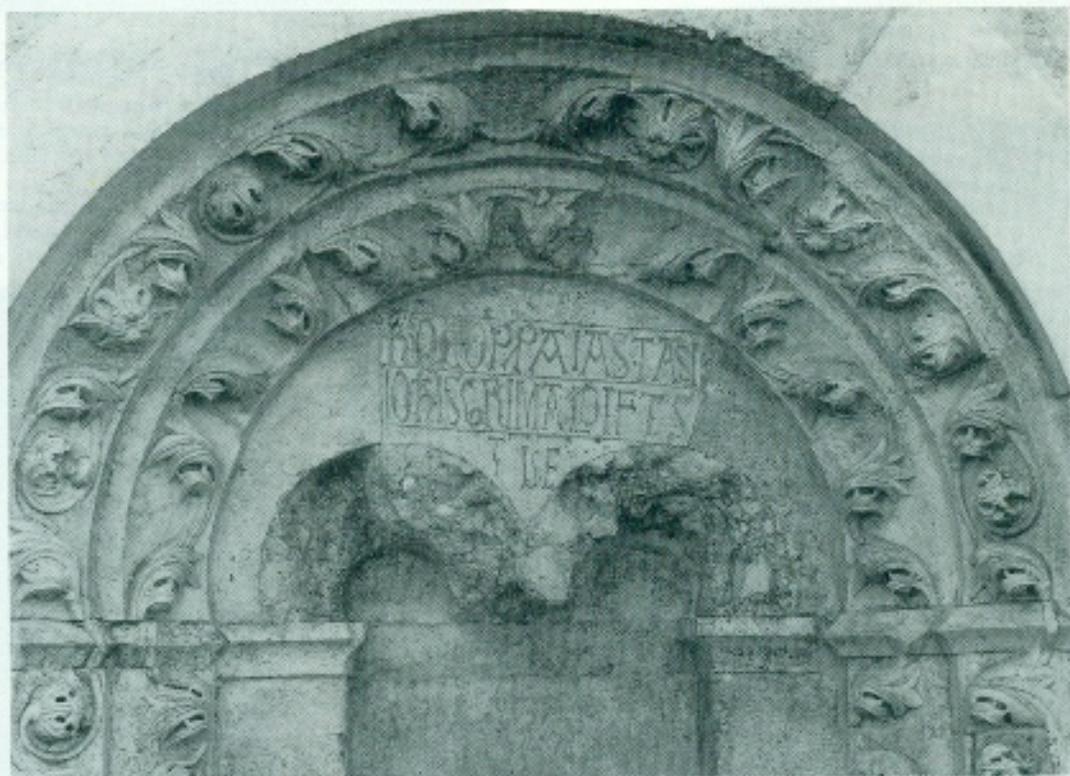
19 - TERMOLI, CATTEDRALE - DEGRADAZIONE DIFFERENZIALE SU CONCI IN BRECCIA CORALLINA
NELLE ARCATELLE DELLA TERZA LOGGETTA

Degradazione differenziale, grave disgregazione del cemento carbonatico in alcuni conci di breccia corallina (fig. 19); avanzata alterazione, con fratturazioni e scagliature ad andamento parallelo, per i conci in marmo venato di viola (fig. 20);

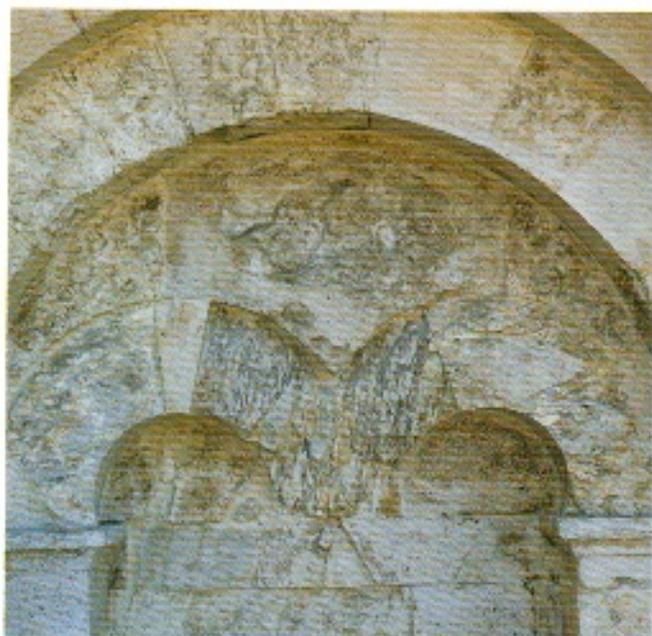
20 - TERMOLI, CATTEDRALE - DEGRADAZIONE DIFFERENZIALE SU CONCI IN MARMO VENATO NELLE ARCATELLE DELLA TERZA LOGGETTA

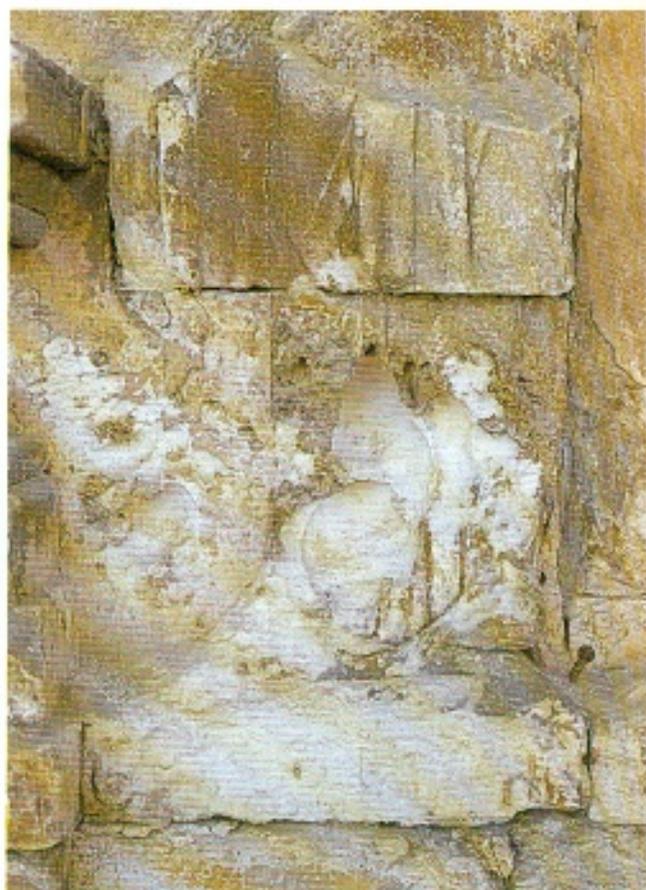
21 - TERMOLI, CATTEDRALE - ALVEOLIZZAZIONE DELLA PIETRA CON FENOMENI DI DISGREGAZIONE NELLA LUNETTA, PARTE INFERIORE DELLA FIGURA DELLA VERGINE

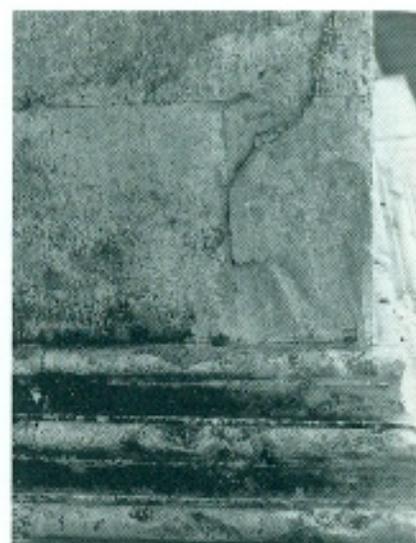
24 - TERMOLI, CATTEDRALE - SCAGLIATURA ALLA BASE DELLA LESENA ANGOLARE DI DESTRA

Scagliature, sollevamenti e distacchi di scaglie di dimensioni assai variabili, spesse anche vari centimetri, particolarmente diffusi sul paramento nella parte superiore destra, anche in conci senza altri apparenti fenomeni di degrado (fig. 24);

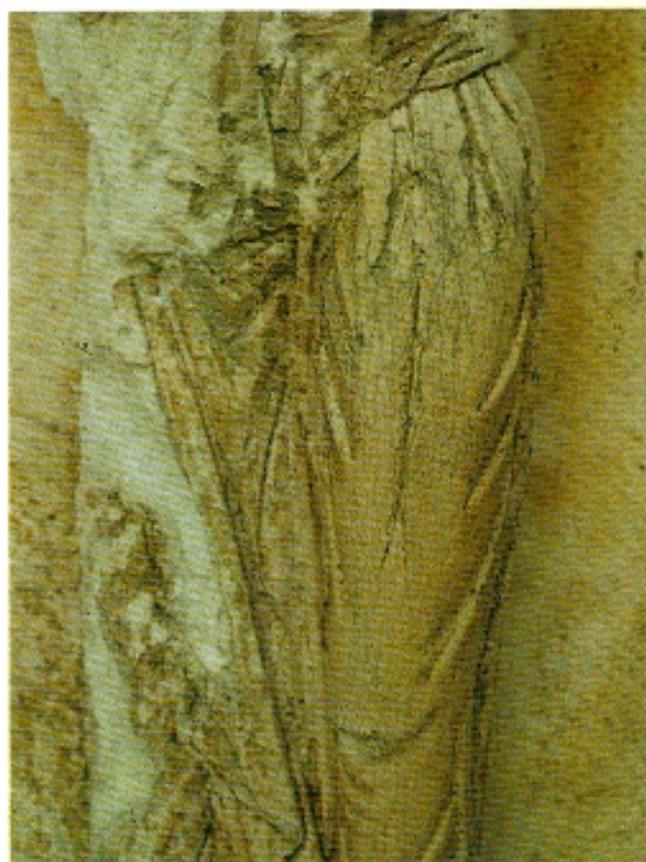
25 - TERMOLI, CATTEDRALE - FRATTURAZIONI
NELLA FIGURA DELLA PROFETESSA ANNA DELLA LUNETTA

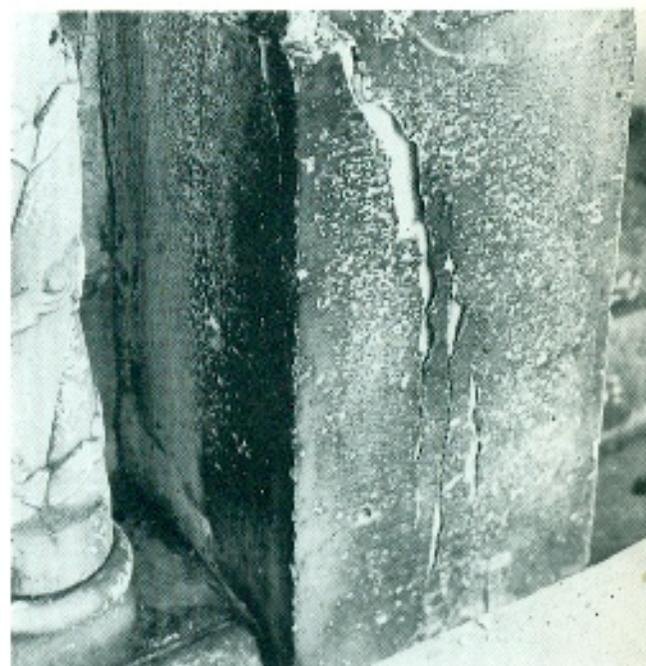
Fessurazioni, gravi anche se circoscritte, in parte riconducibili a sforzi meccanici dovuti all'ossidazione di perni o grappe in ferro (fig. 26);

26 - TERMOLI, CATTEDRALE - FESSURAZIONI
NELLA LESENA TRA LA QUARTA E LA QUINTA LOGGETTA

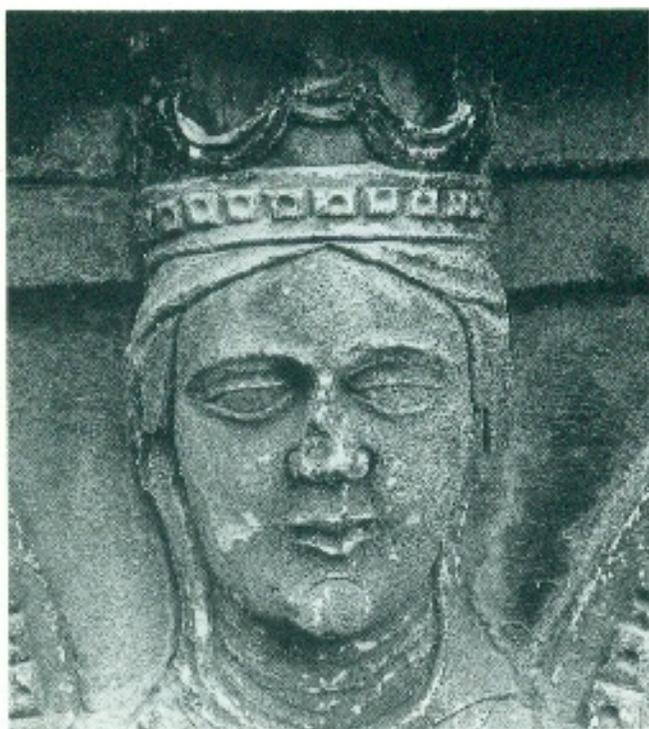
Incrostazioni nere, collegate a fenomeni di ricarbonatazione con inglobamento della polvere e dei prodotti carboniosi di cui al punto precedente, con localizzate formazioni di croste "dendritiche", localizzate nei sottogruppi e nelle parti protette da aggetti (fig. 28);

28 - TERMOLI, CATTEDRALE PARTICOLARE DEL CAPITELLO TRA LA SECONDA E LA TERZA LOGGETTA, INCROSTAZIONI NERE

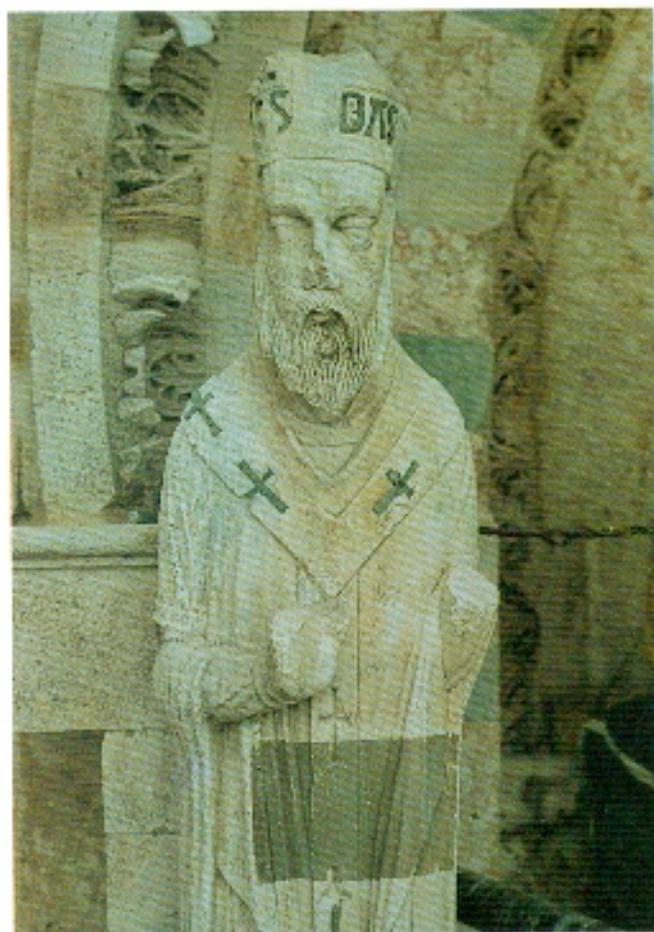
29 - TERMOLI, CATTEDRALE
LA STATUA DI SAN BASSO
DURANTE LE OPERAZIONI DI PULITURA

- asportazione dei depositi superficiali e delle incrostazioni con successive applicazioni di paste gelatinose solventi (fig. 29);

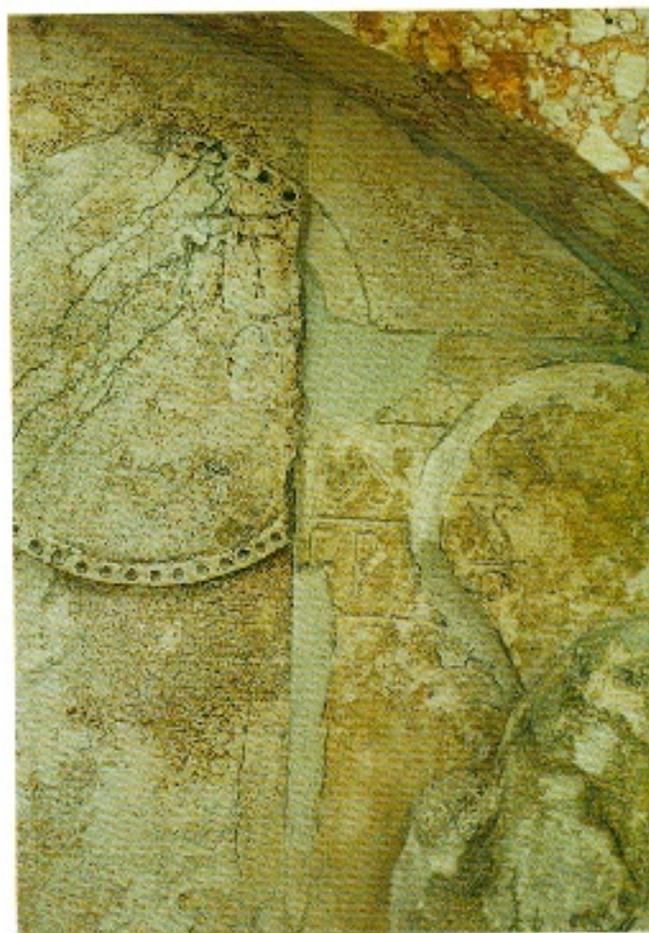
30 - TERMOLI, CATTEDRALE
PARTICOLARE DELLA LUNETTA
STUCCATURA DELLE SOLUZIONI DI CONTINUITÀ

- stuccatura di tutte le soluzioni di continuità della pietra, e delle connessioni tra i conci con una malta di calce e inerte (fig. 30);

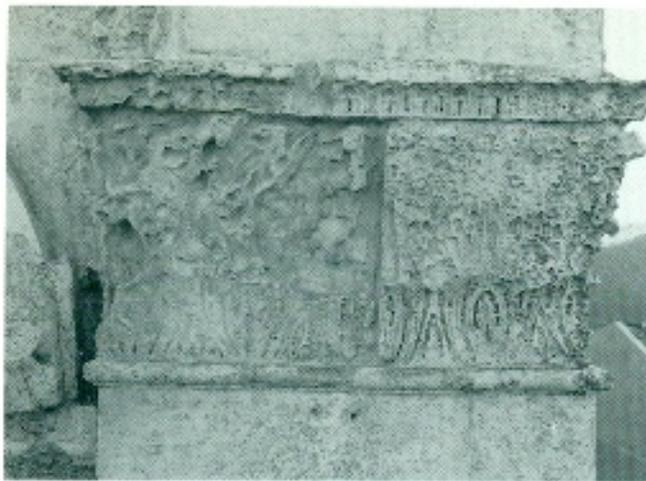
31 - YERMOLO, CATTEDRALE
ESEMPIO DI STUCCATURA DELLE ALVEOLIZZAZIONI
NELLA LESENA ANGOLARE DI DESTRA

- stuccature: malta di calce in grassello con rapporto legante-inerte di 1:3; inerti: polvere di travertino, sabbia gialla e sabbia grigia per stuccature su pietra carbonatica; polvere di mattone e polvere di travertino per stuccature sulla breccia corallina.

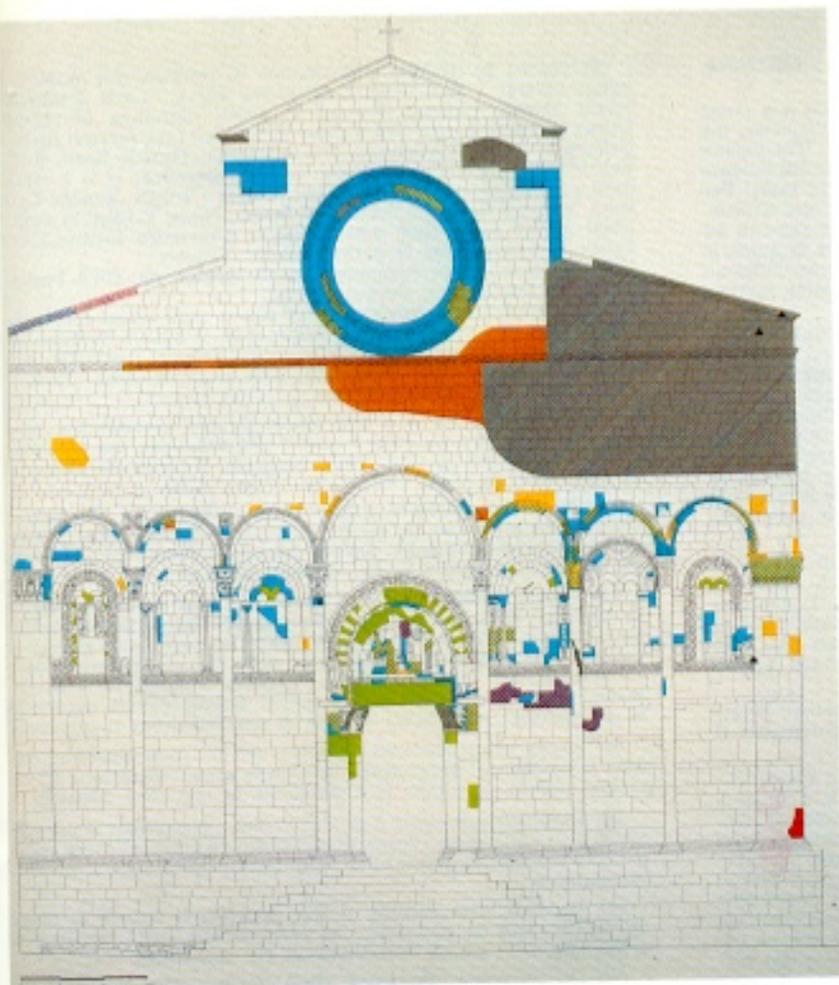
- DISGREGAZIONE E POLVERIZZAZIONE
- ALVEOLIZZAZIONE E/O CORROSIONE
- ALTERAZIONE DIFFERENZIALE
- ESFOLIAZIONE
- FRATTURAZIONI
- FESSURAZIONI
- SCAGLIATURE
- ▲ PIANTE INFESTANTI
- ATTACCHI MICROBIOLOGICI

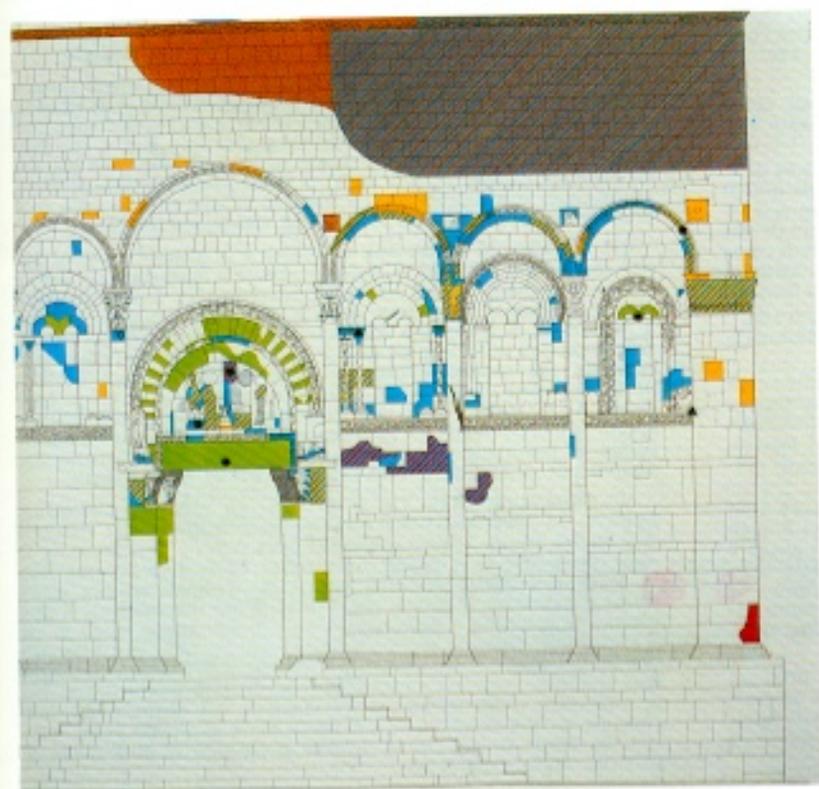
La localizzazione delle forme di alterazione è stata confrontata con la mappatura dello stato di conservazione, eseguita nel corso del restauro (cfr. grafico della fig. 39): i fenomeni di decoesione si sono ripresentati in punti in cui erano già gravemente presenti prima dell'intervento, come la lunetta o le decorazioni della parte destra della facciata;⁶¹ per quanto riguarda i fenomeni di scagliatura, mentre il distacco di una scaglia nella lunetta era in un certo senso preventivabile, data la presenza di visibili fratturazioni nella pietra, la perdita delle altre scaglie in conci apparentemente in perfetto stato di conservazione si presenta come danno largamente imprevedibile, almeno ad un esame visivo.⁶²

- DISGREGAZIONE E POLVERIZZAZIONE
- ALVEOLIZZAZIONE E/O CORROSIONE
- ALTERAZIONE DIFFERENZIALE
- ESFOLIAZIONE
- FRATTURAZIONI
- FESSURAZIONI
- SCAGLIATURE
- ▲ PIANTE INFESTANTI
- ATTACCHI MICROBIOLOGICI
- ✱ ZONE IN CUI SI SONO RAPPRESENTATI FENOMENI DI DEGRADO
