# IL RESTAURO DELLA TORRE DI PISA

UN CANTIERE DI PROGETTO PER LA CONSERVAZIONE DELLE SUPERFICIE

# THE RESTORATION OF THE TOWER OF PISA

A PROJECT WORKSITE FOR THE CONSERVATION OF THE SURFACES

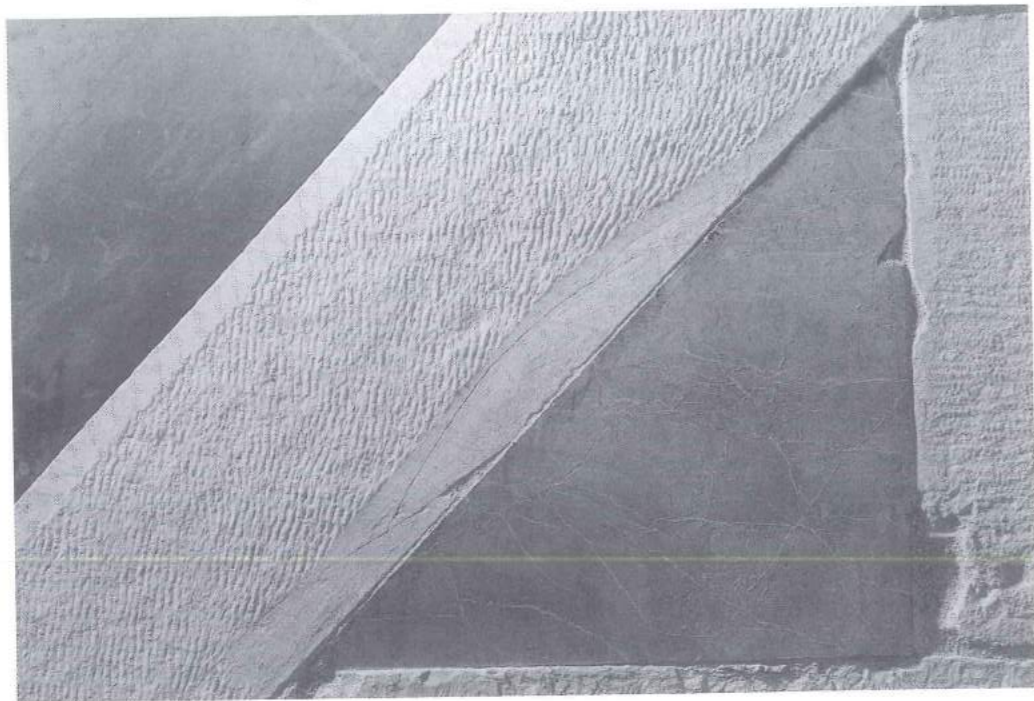
1°Ordine. Geometria 8\*, differenze di lavorazione tra la superficie di marmo apuano, con evidenti tracce di gradina e scalpello, e calcare di Filettole, perfettamente levigato.

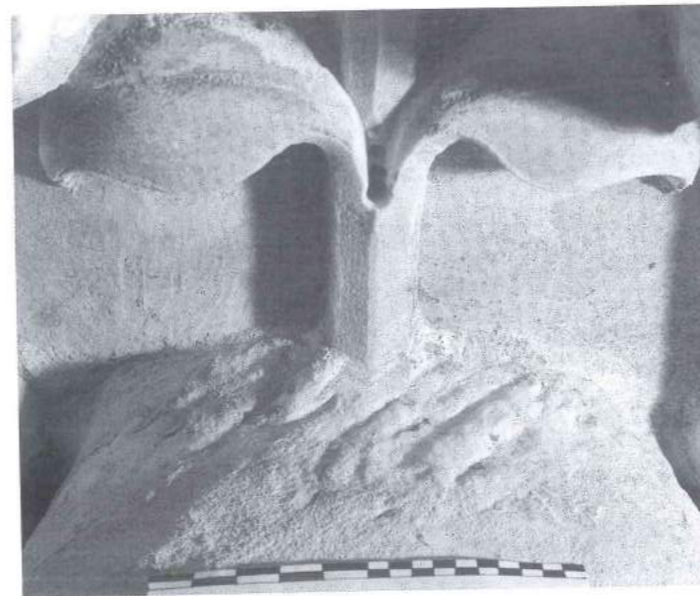
1°Ordine, capitello 9, esempio di lavorazione a subbia sul piano superiore di una delle foglie. Sul fondo tracce di rifinitura a scalpello e, tra i piccioli delle foglie più piccole, fori di trapano ad intensificare la linea di separazione.

*Level 1, capital 9, example of point-chisel work on the upper level of one of the leaves. In the background, traces of finishing with the flat chisel and - between the stalks of the smallest leaves - drill holes to intensify the line of separation.*

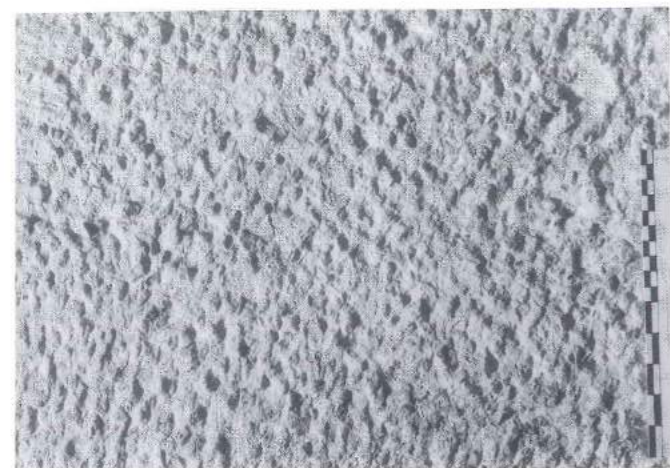
1° Ordine, strombo della finestra del tamburo, segni di lavorazione a gradina.

Level 2, embrasure of the window of the drum. Marks of the sculptor's tool.

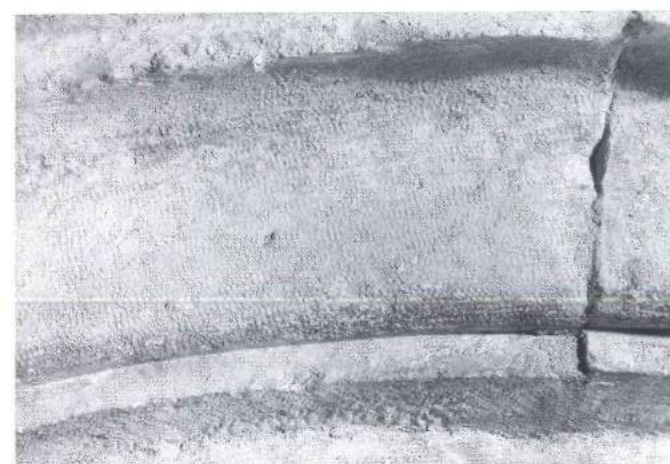
1° Ordine, arco tra le colonne 8\* e 8, segni di lavorazione a gradina sulla gola della cornice.

Level 2, arch between columns 8\* and 8, tooth-chisel marks on the molding.

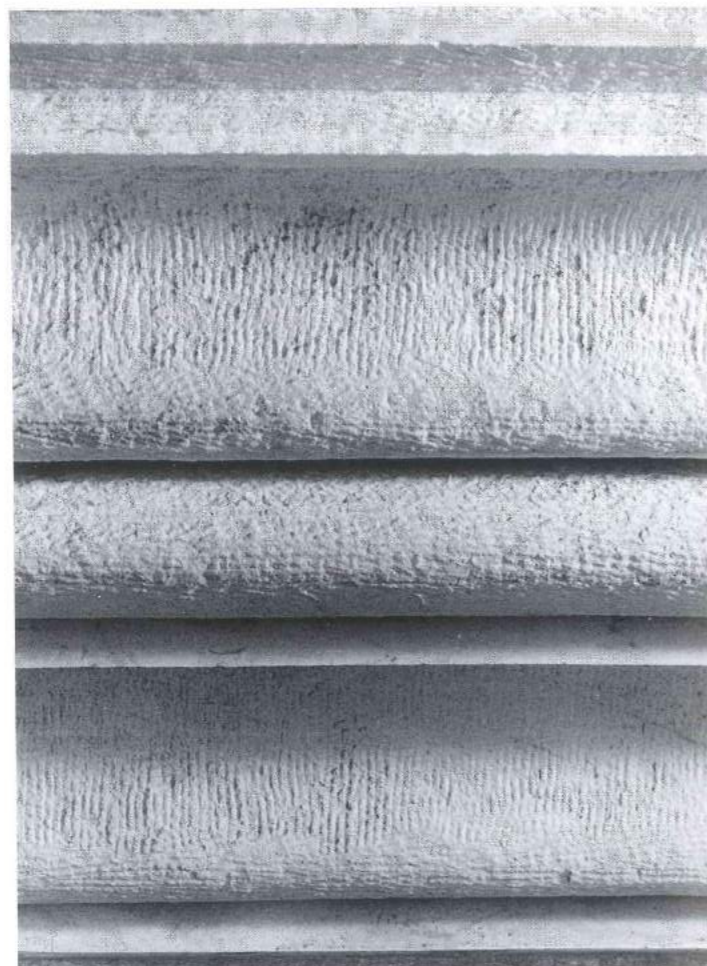
1° Ordine, cornice superiore, lavorazione a gradina, probabilmente montata su uno strumento pneumatico. Gli spigoli sono rifiniti a scalpello.

Level 1, upper cornice, marks of the tooth chisel, probably used with a pneumatic hammer. The sharp edges are finished with a flat chisel.

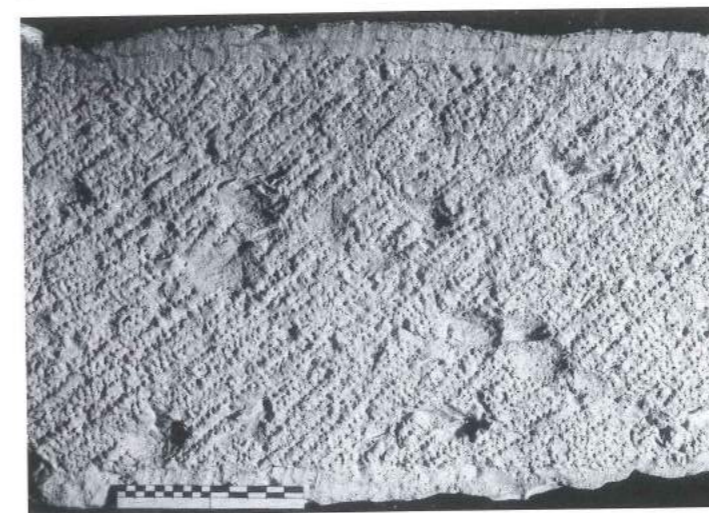
2° Ordine, mensola della colonna 8, tracce di lavorazione a martellina. Level 2, beam of column 8, traces of working with a toothed axe.

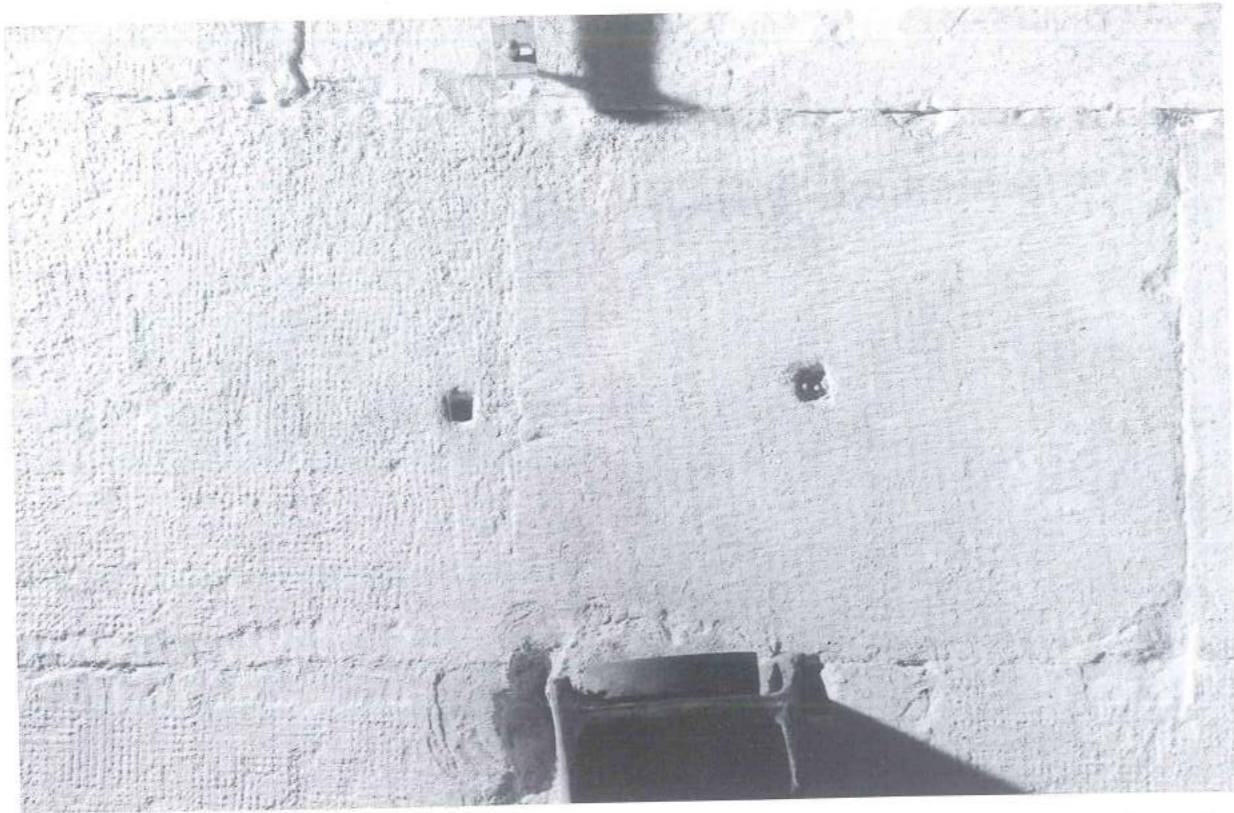
Interno della Torre, parete del tamburo, tracce di rilavorazione a bocciarda su un blocco in marmo di S.Giuliano. La lavorazione originale è a martellina.

*Inside the Tower, drum wall, traces of re-working with a bush hammer on a block of San Giuliano marble. The original working is with a toothed axe.*

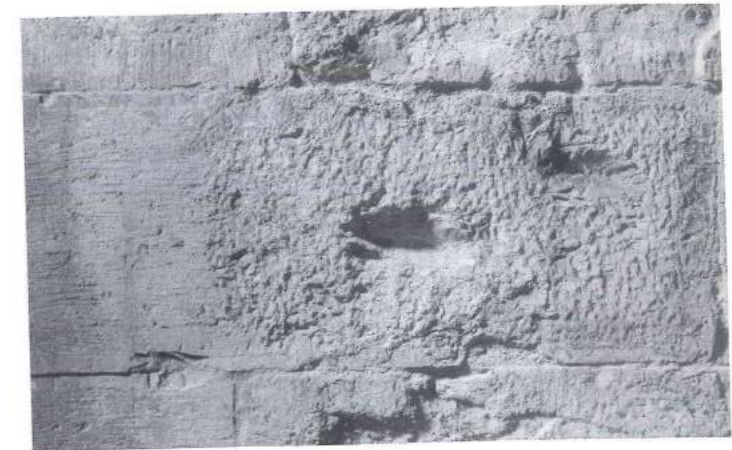
2° Ordine, strombo della finestra del tamburo, i diversi stadi di finitura dei blocchi permettono di ricostruire il processo di lavorazione. Nella parte più interna sgrossatura a subbia, vicino all'angolo esterno dello strombo lavorazione più fine a martellina. I margini dei blocchi sono definiti a scalpello, probabilmente già prima della posa in opera.

*Level 2, embrasure of a window of the drum. One can reconstruct the work process from the various states of finish of the blocks. In the innermost part, roughing with a point chisel, close to the outer corner of the embrasure, finer working with the toothed axe. The edges of the blocks are defined with a flat chisel, probably even before placement.*

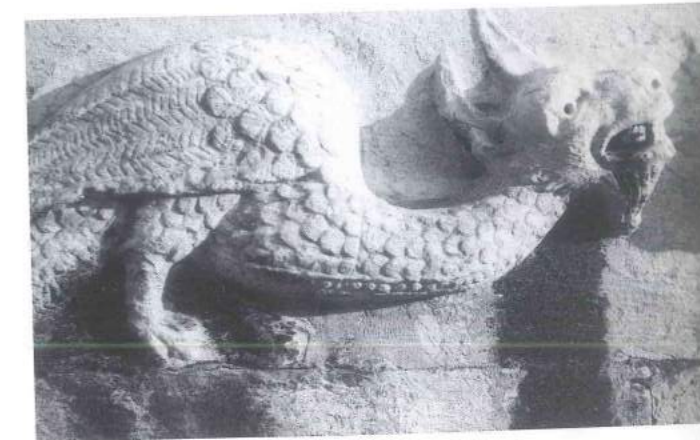
1° Ordine, a destra della porta di ingresso alla Torre, rilievo con mostri marini in marmo di S.Giuliano, lavorazione a martellina del fondo, evidente soprattutto sotto il collo del drago.

*Level 1, right of the entryway, relief with sea monsters in San Giuliano marble, toothed-axe work on the background, especially evident beneath the dragon's neck.*

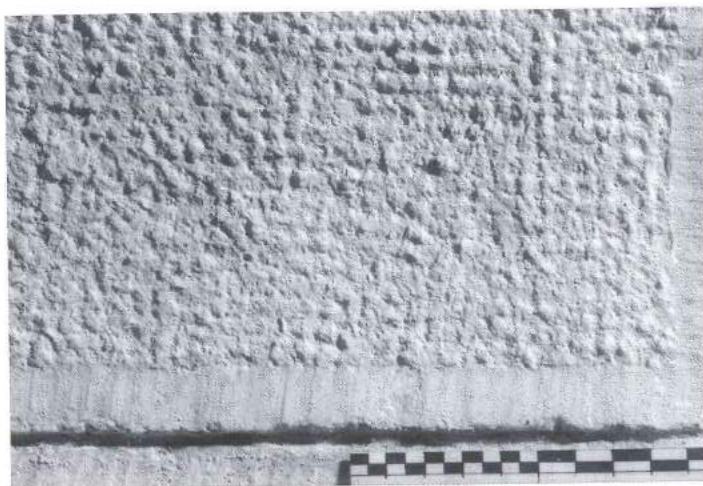
2°Ordine, sottarco tra le colonne 9 e 8\*, blocco in marmo di Carrara con lavorazione a bocciarda sul fondo e rifinitura a scalpello dei margini.

Level 2, underside of arch between columns 9 and 8\*, block of Carrara marble with bush hammer work on the background and of edges finished with a flat chisel.

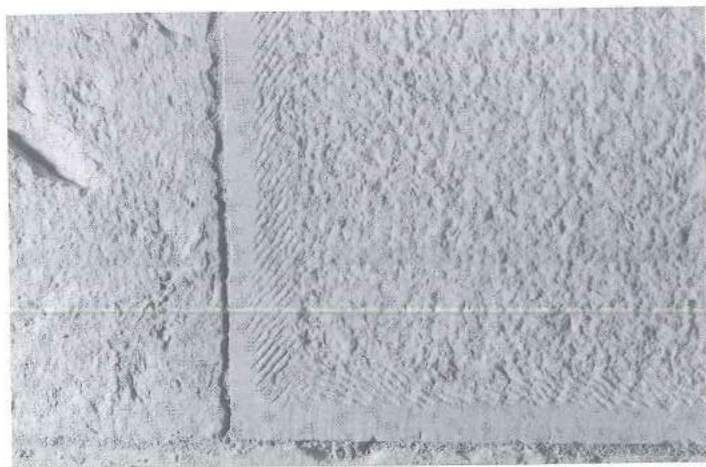
1°Ordine, paramento tra le colonne 9 e 8, lavorazione ascrivibile alla seconda sequenza individuata, con il fondo del blocco lavorato a picchiarello e i margini rifiniti a scalpello e gradina.

Level 1, wall between columns 9 and 8, working ascribable to the second sequence identified, with the background of the block worked with the sculptor's pick and the edges finished with the flat chisel and tooth chisel.

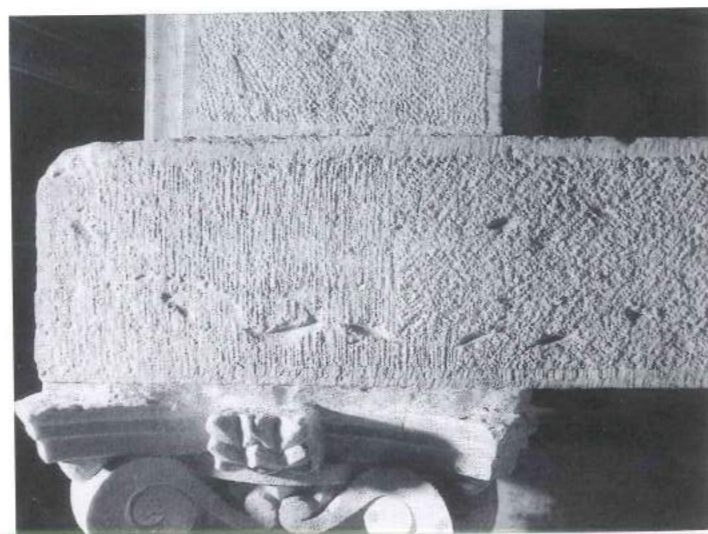
2°Ordine, mensola della colonna 9, lato destro, sequenza di lavorazione attribuita ad un intervento probabilmente settecentesco. Il blocco, in marmo bardiglio, è lavorato a martellina, utilizzata secondo direzioni e con intensità di colpo diverse, sopra ad una sgrossatura a subbia di cui si individuano ancora i colpi più profondi. Gli spigoli sono rifiniti con un doppio passaggio di scalpello.

Level 2, beam of column 9, right side, work sequence attributed to an intervention, probably in the 18th century. The block, in Bardiglio marble, is worked with the toothed axe, employed in various directions and with different intensities of blows, on top of a roughing out with the point chisel where the deepest blows can still be seen. The edges are finished with a double passage of the flat chisel.

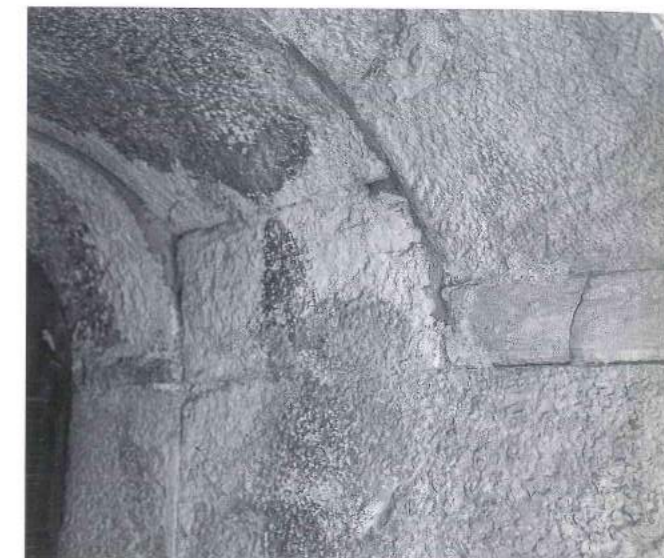
2°Ordine, volta dello strombo della finestra, dopo la rimozione delle stuccature di restauro risultano evidenti le diversità di curvatura dei vari blocchi e la mancanza di lavorazioni di raccordo e correzione.

Level 2, vault of window embrasure, after removal of restoration fills. One can see the difference in curvature of the various blocks and the lack of an attempt to join and adjust the edges.

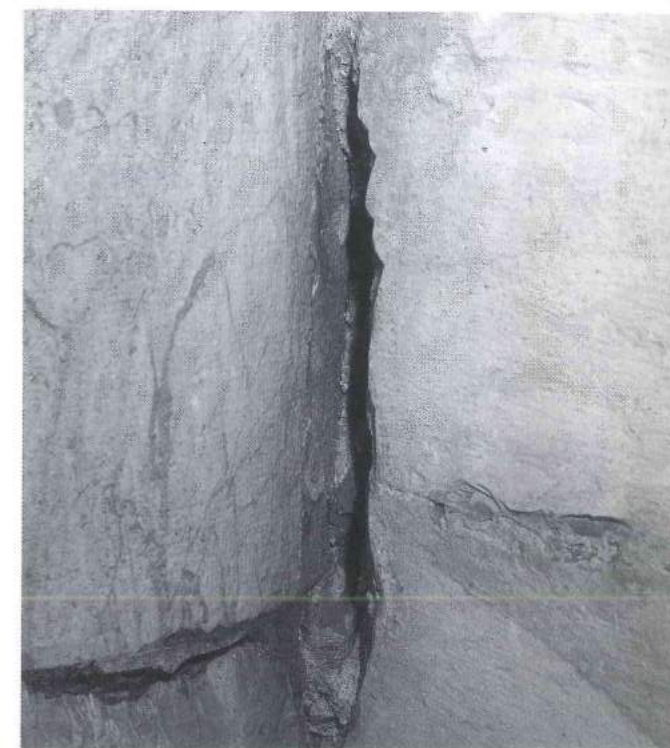
Marks of reworking for restoration purposes can be noted on columns 8 and 9 of Level 1, where the upper parts of the shafts have been partially thinned – perhaps to eliminate an unsightly damaged surface – by carving with the bush hammer and point, over the original marks of the toothed axe and tooth chisel.

1°Ordine, colonna 9, durante la rimozione di alcune stuccature di riempimento si è potuto verificare che i blocchi del fusto della colonna continuano, perfettamente integri nella curvatura e nella lavorazione superficiale, all'interno della sede di allettamento.

Level 1, column 9, during the removal of some fills, one could see that the blocks of the column shaft continue, with no change in curvature or surface working, into the background setting.

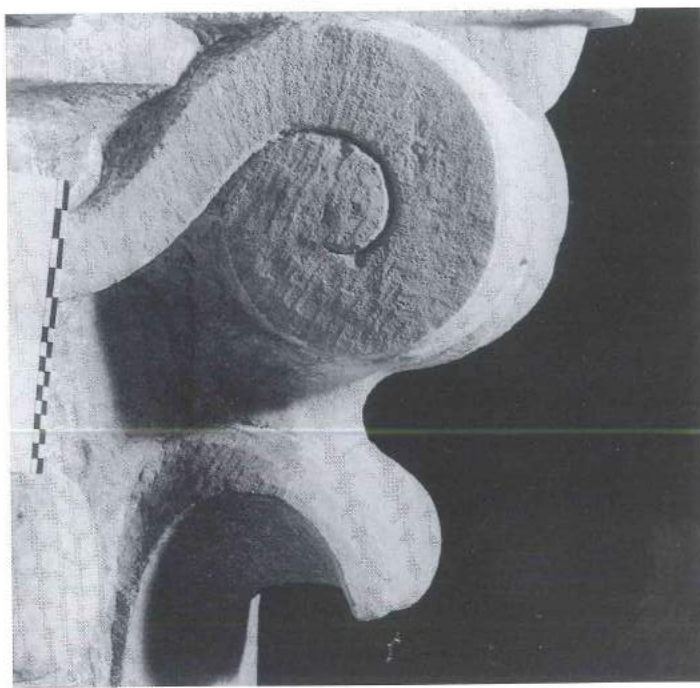
2° Ordine, fronte destro del capitello 9, lavorazione a scalpello e/o a ferro tondo.

Level 2, right face of capital 9, working with a flat and/or round-headed chisel.

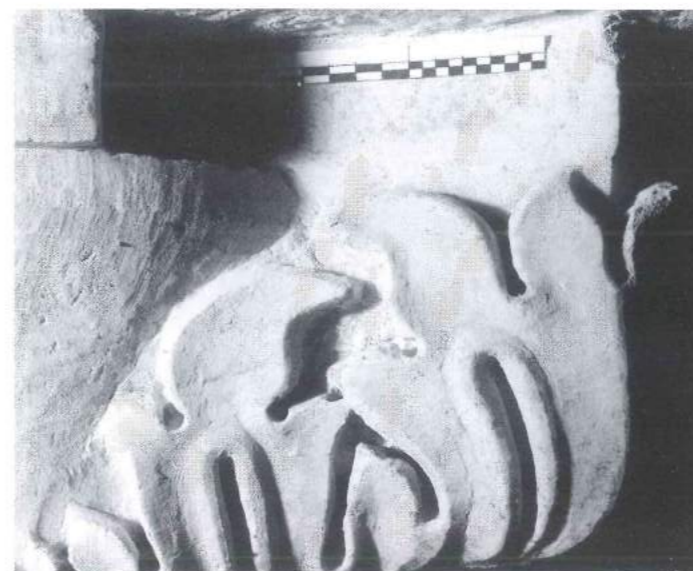
2° Ordine, fronte esterno del capitello 8, lavorazione a scalpello e a trapano. Nel fondo, tra i lobi delle foglie, si indovina qualche traccia della iniziale sgossatura a subbia.

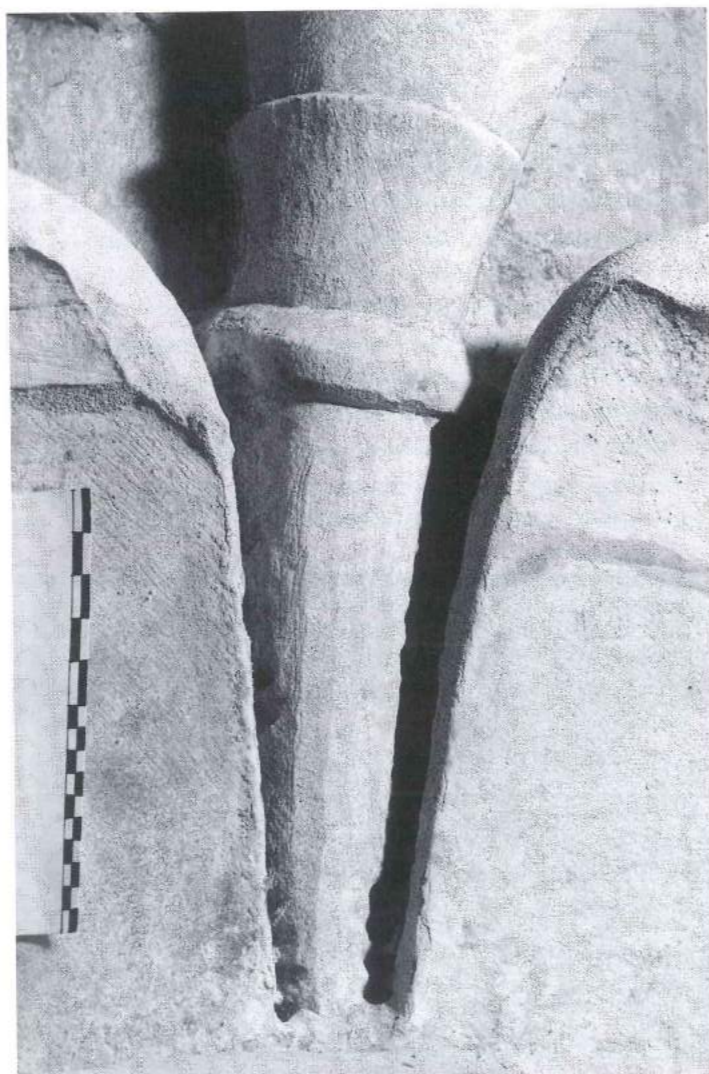
1°Ordine, lato sinistro del capitello 8, particolare della decorazione con evidenti segni di scalpello e raspa, quest'ultima riferibile sia alla lavorazione originale che alla sistemazione degli inserti di restauro sulla punta delle foglie. I sottosquadri sono ottenuti con profondi fori di trapano poi parzialmente regolarizzati a scalpello.

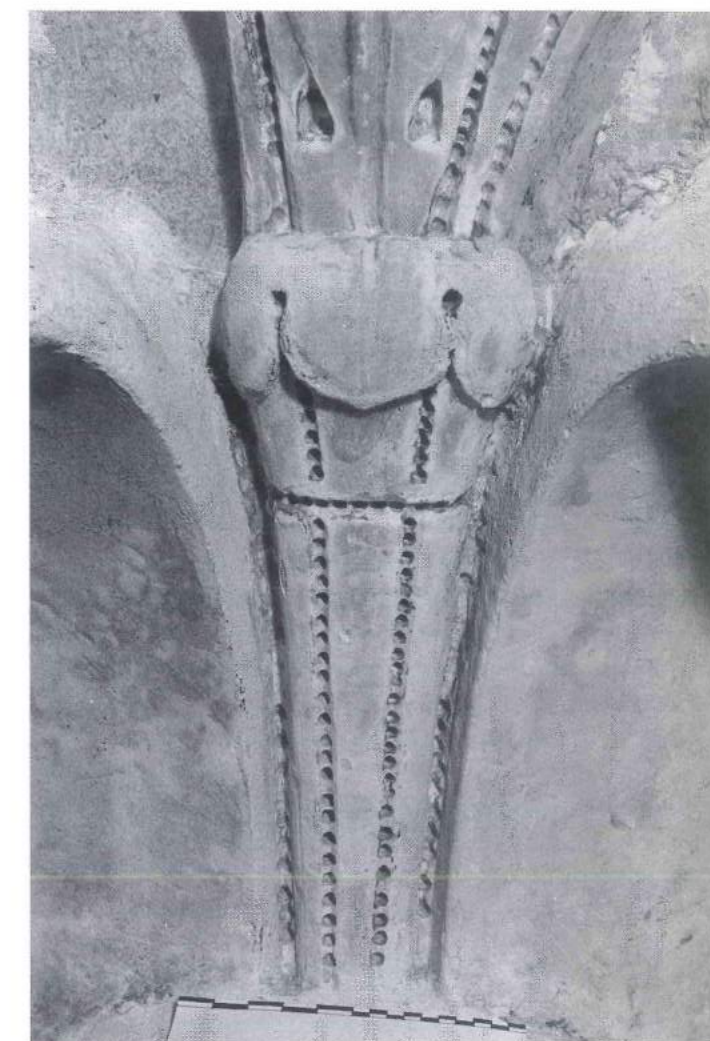
1°Ordine, capitello 9, decorazione angolare dove il trapano, a punta piuttosto sottile, è stato utilizzato sia per la definizione dei piani di fondo sia con chiaro intento decorativo.

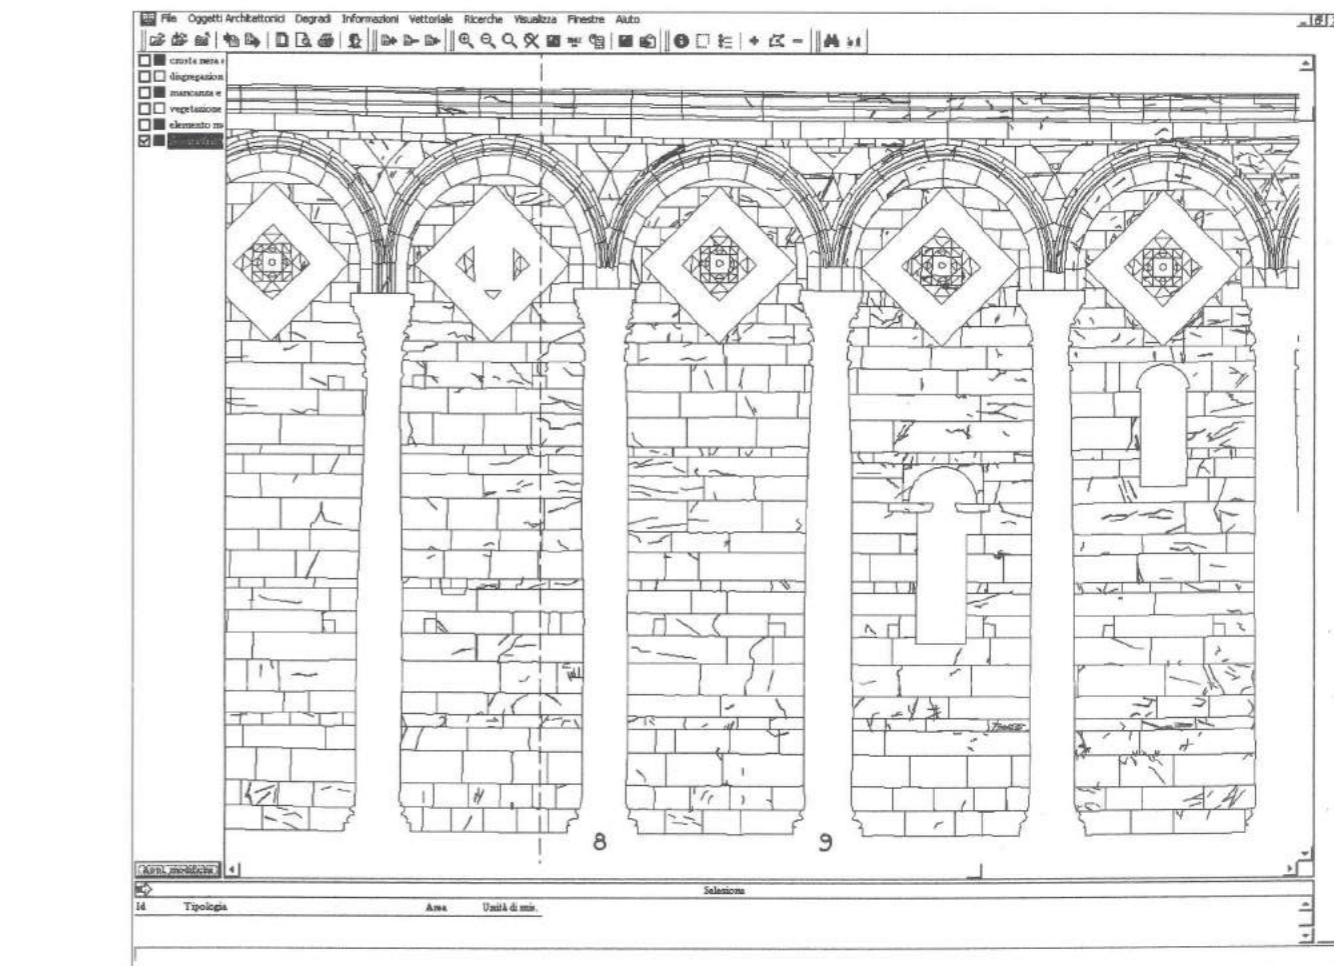
Grafico B - 1° Ordine, lato Est, mappatura delle fessure e delle fratture  
Map B - Level 1, East side, mapping of cracks and breaks.

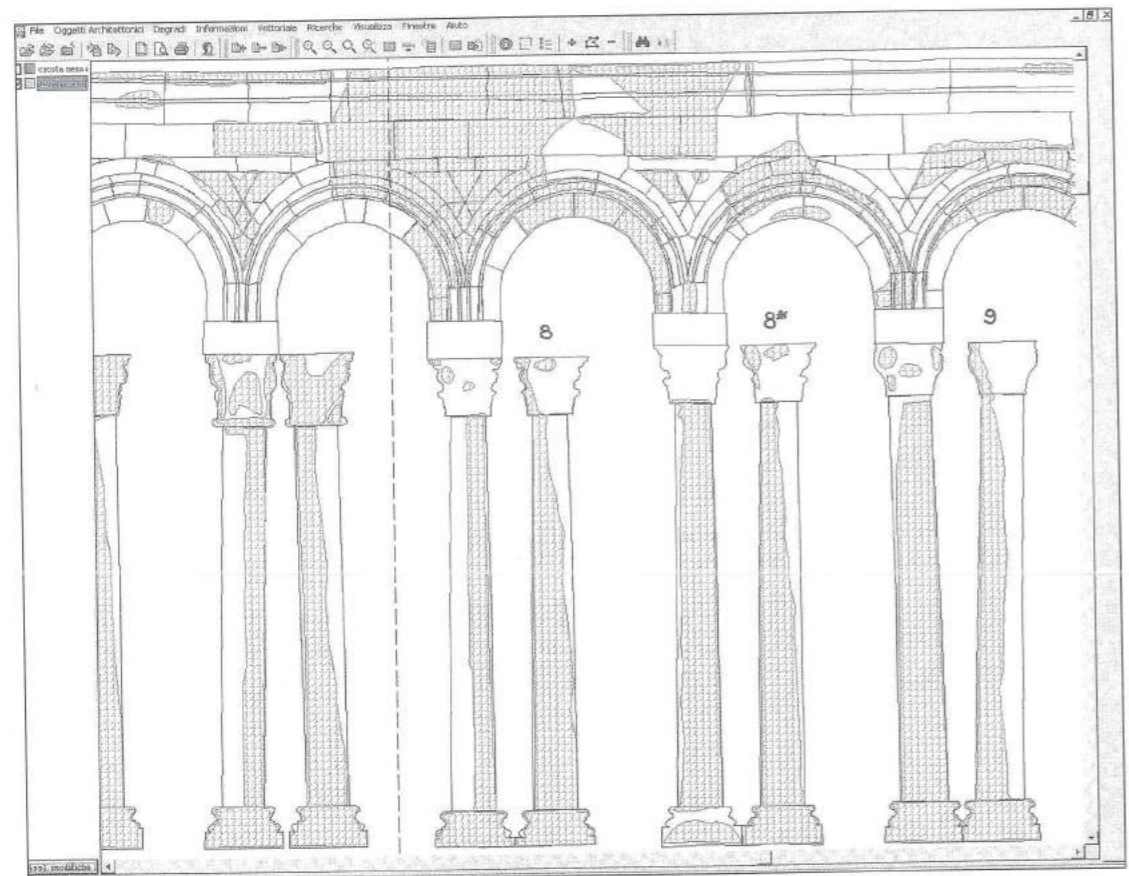
Grafico A - 2° Ordine, lato Est, mappatura delle zone disagiate  
Map A - Level 2, East side, mapping of deteriorated areas.
