# La Fontaine de Trevi à Rome

## Le chantier de restauration 1988 - 1991

GIUSEPPE DE MAJO

Architecte, directeur Archires S.r.l., Rome

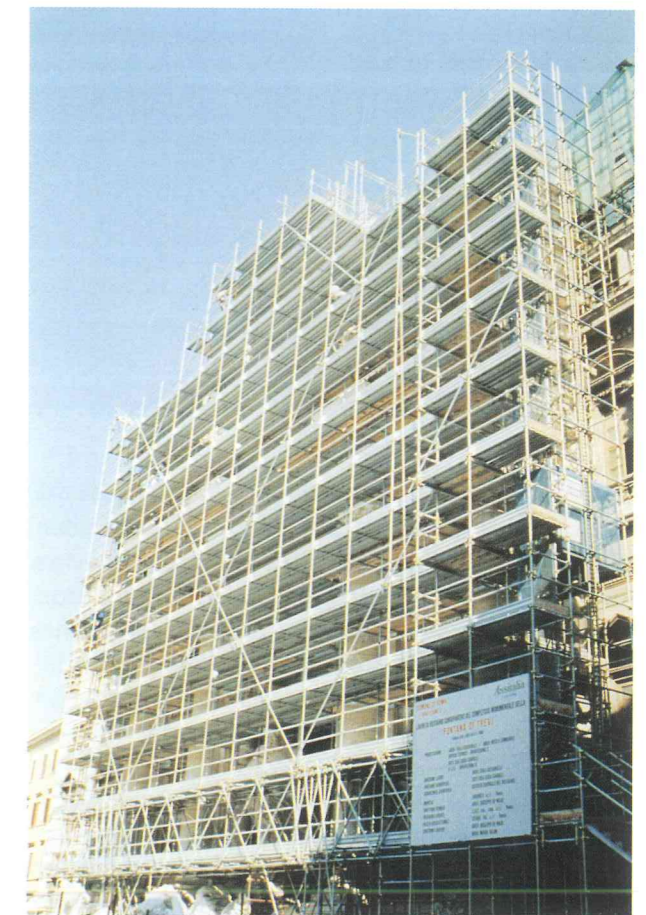
Après des études préliminaires aux ultrasons effectuées sur la partie rocheuse qui devait constituer la base d'appui des piliers, l'échafaudage de service pour la restauration a été réalisé sur un plan statique composé de deux piliers réticulaires de 4 mètres et d'une poutre réticulaire haute de 2 mètres et longue de 25,2 mètres, base sur laquelle reposaient les 12 étages de l'échafaudage (illustration 1).

1 Partie centrale de l'échafaudage.

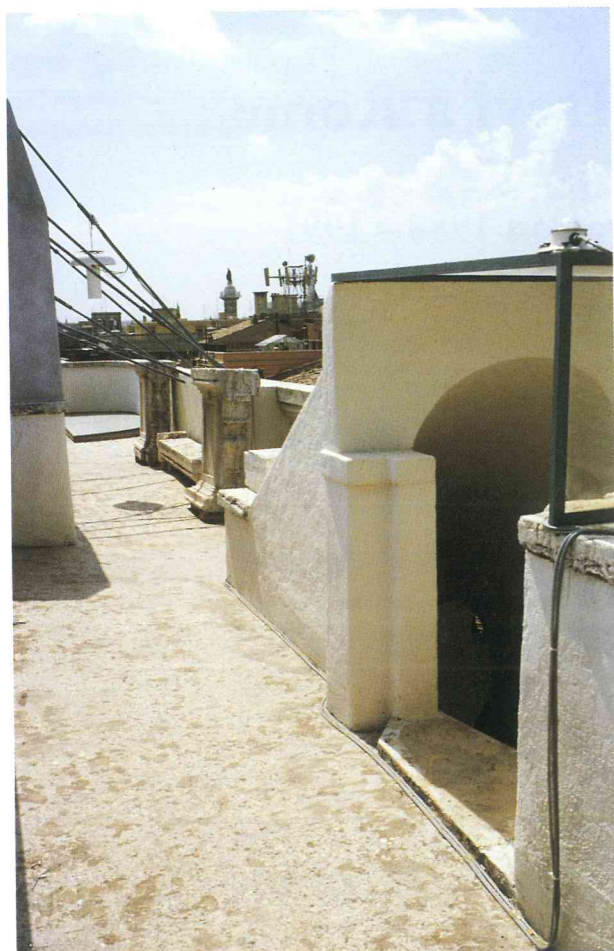
La terrasse, avant l'intervention de restauration, était un espace au contexte mal défini. La couche bitumineuse imperméabilisante posée sur un sol en ciment dans les années 50 ainsi que la dégradation des crépis et des travertins contribuaient à donner à la terrasse un aspect de lieu relégué. La démolition de ce sol avec sa couche de bitume a permis de mettre à jour l'ancien dallage en tessons et un plancher en briques ainsi que des poutrelles en fer ayant un périmètre identique à l'escalier d'accès à la terrasse (illustration 2).

2 Terrasse après restauration.

Une bordure en tessons a été réalisée autour du périmètre pour permettre la pose d'un cadre inox. Une fois le dallage en tessons traité et ses lacunes intégrées, la surface a été poncée et imperméabilisée avec une résine caoutchouc acrylique.

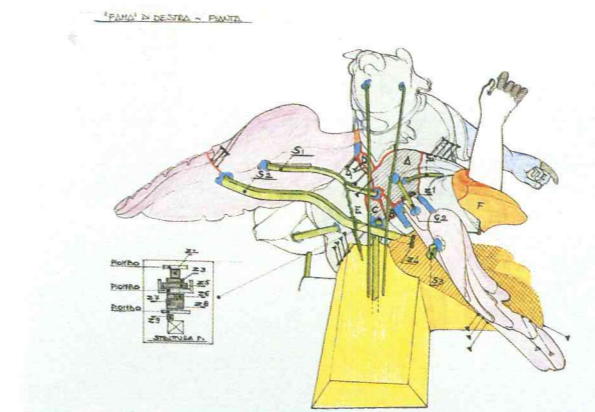
Il a été nécessaire de démolir le bloc de béton armé coulé en 1957 et au cours de cette opération, une partie de la structure porteuse d'origine, constituée d'éléments carrés de 5,3 cm en fer plein, a été mise à nue (illustrations 3 et 4).

L'opération préliminaire a consisté à ôter les tirants métalliques de rajout ainsi que les deux étriers en fer d'origine qui, avec leurs extrémités oxydées et dilatées, n'offraient plus aucun soutien à l'aile et avaient permis la prééminence du bloc dorsal du travertin.

3 Groupe sculptural de l'attique: relevé de la Fame de droite.

Les griffes de restauration (G1), puis celle d'origine (G2), tirants de l'aile droite, en laiton d'origine, ont donc été déposées. La partie en pierre entièrement détachée, signalée sur le graphique par la lettre «a», a été ainsi libérée.

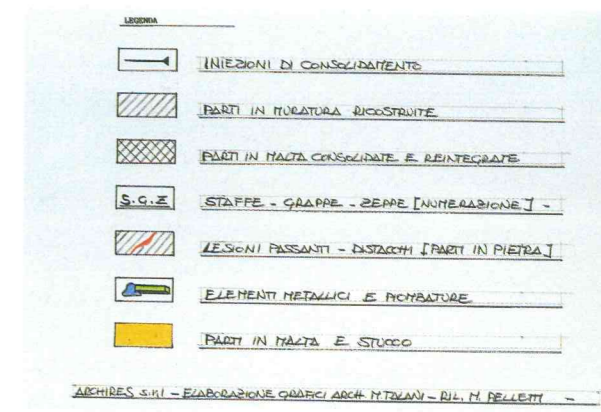
Nos relevés ont identifié une structure identique pour chacune des deux *Fame*, composée d'un arbre central vertical avec embranchement d'ancrage des blocs de pierre à différentes hauteurs. Bien que protégée jusqu'à la maçonnerie de base en briques et mortiers de pouzzolane, cette structure métallique s'est malgré tout dégradée suite aux infiltrations d'eau qui ont provoqué l'oxydation des éléments en fer entraînant des foisonnements avec des lésions profondes de la pierre et des affaissements statiques.

4 Groupe sculptural de l'attique: matériaux et fissures.

Les lésions ont été obturées par masticage de mortier hydraulique puis par injection par canules d'un mortier fluide thixotropique à très faible teneur en sels.

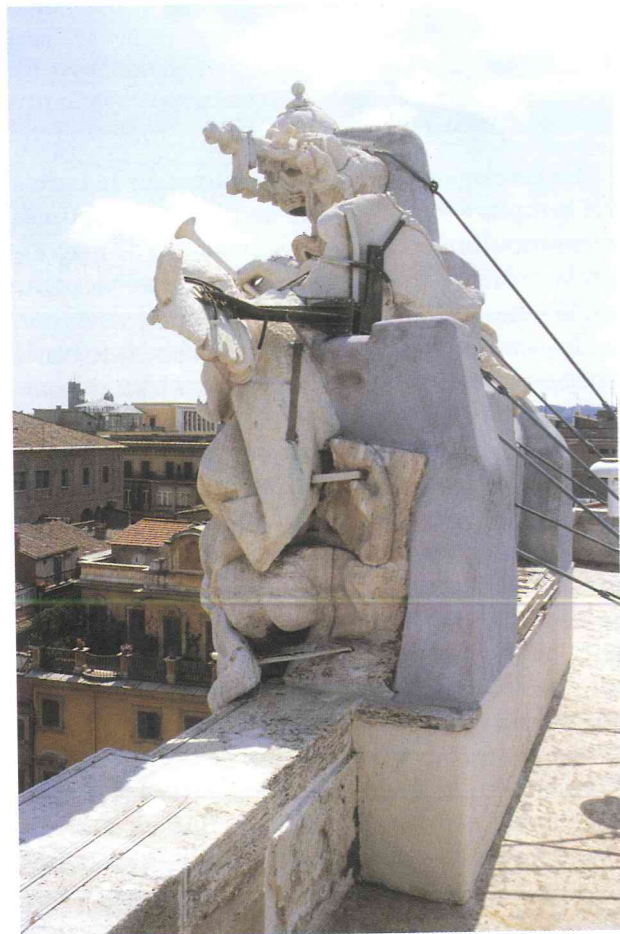
5 Groupe sculptural de l'attique après restauration.

Après la préconsolidation des parties désagrégées et la vérification de la structure métallique, le drapé en stuc a été consolidé et masticu par injections de mortier à base de liants hydrauliques et de matières inertes sélectionnées, puis badigeonné avec un mortier à granulométrie très fine (illustrations 5 et 6).

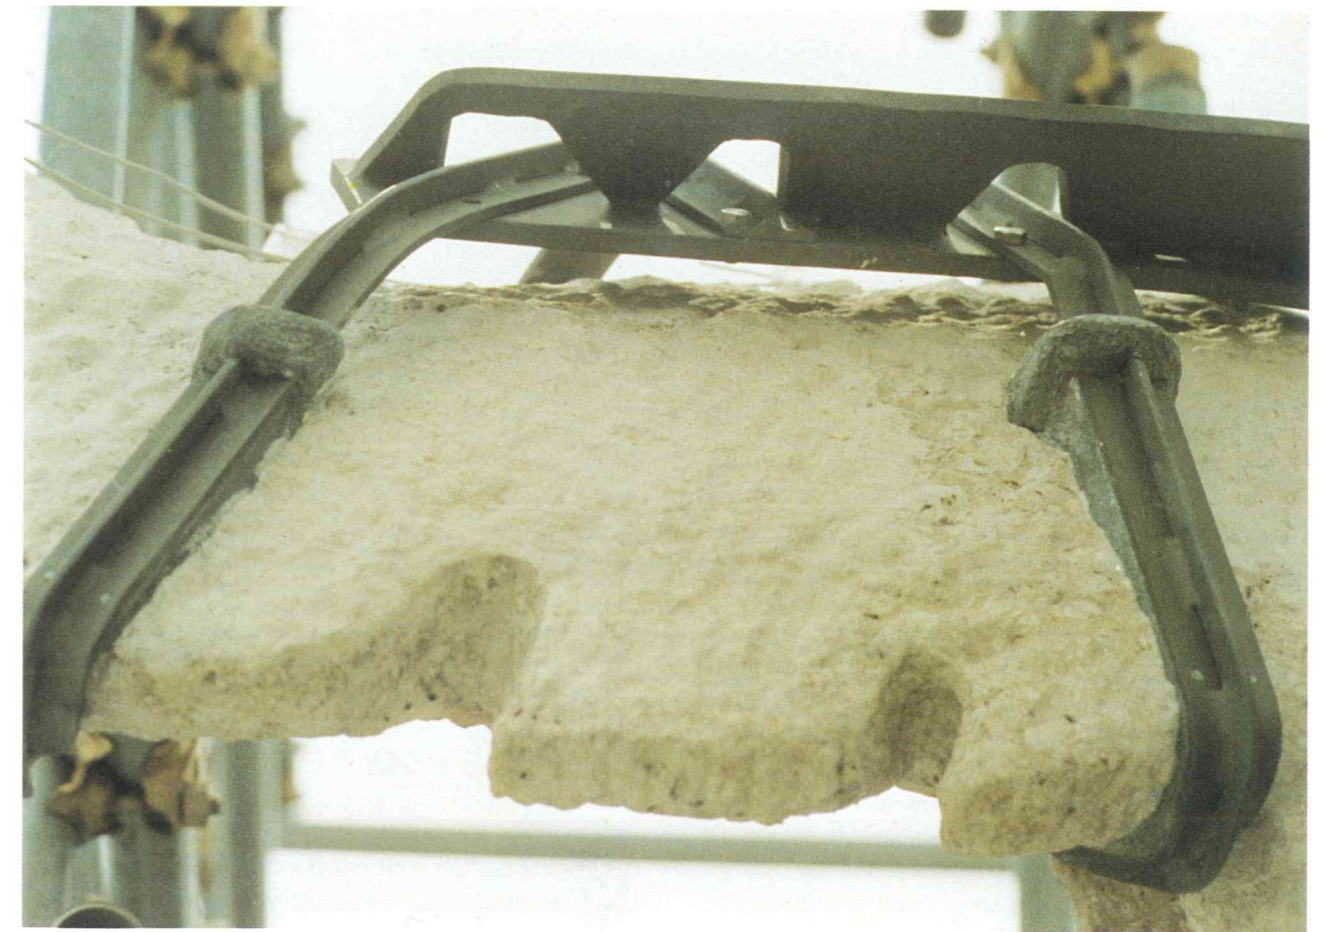
6 Groupe sculptural de l'attique: détails de la nouvelle structure en titane.

Dans cette phase, nous avons mis au point les détails exécutifs de notre système statique en titane qui, ancré à la structure d'origine, libère des fonctions porteuses. Le soutien des parties saillantes se fait par les deux ailes munies de crochets moulurés en titane adhérent à la pierre uniquement par plombages. Une barre en titane taraudée posée sous le fer d'origine a été fixée à la pierre avec de la résine époxyde pour ancrer la nouvelle structure de la statue.

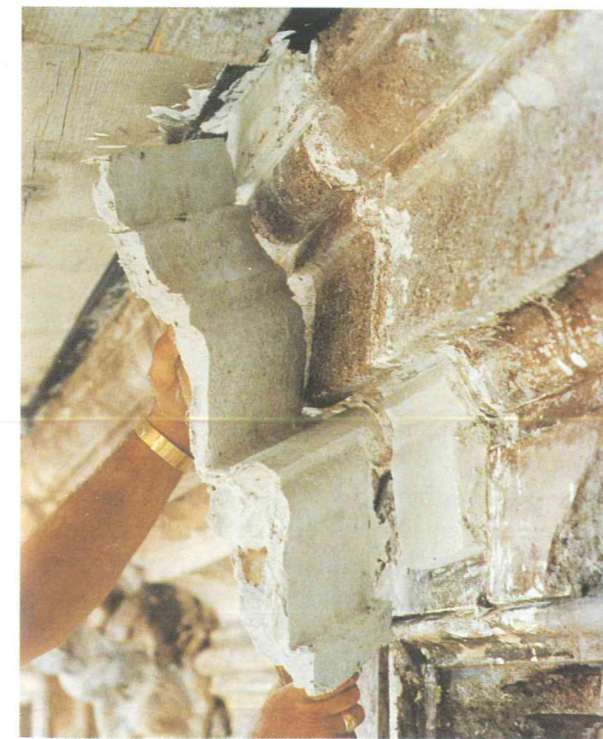
7 Empreinte en plâtre pour la réalisation du modillon.

Pour l'intégration des parties manquantes et la reconstruction des profils d'origine, nous avons relevé des empreintes en plâtre pour façonner le modillon constitué d'une lame métallique moulurée selon le profil désiré.

Ensuite, nous avons crépi en deux couches les parties manquantes avec un mortier de chaux éteinte et pouzzolane; pour une finition moulurée et polie, la deuxième couche a été tirée avec le modillon. La dernière main a été apportée par un mortier de chaux éteinte et poudre de marbre (illustration 7).

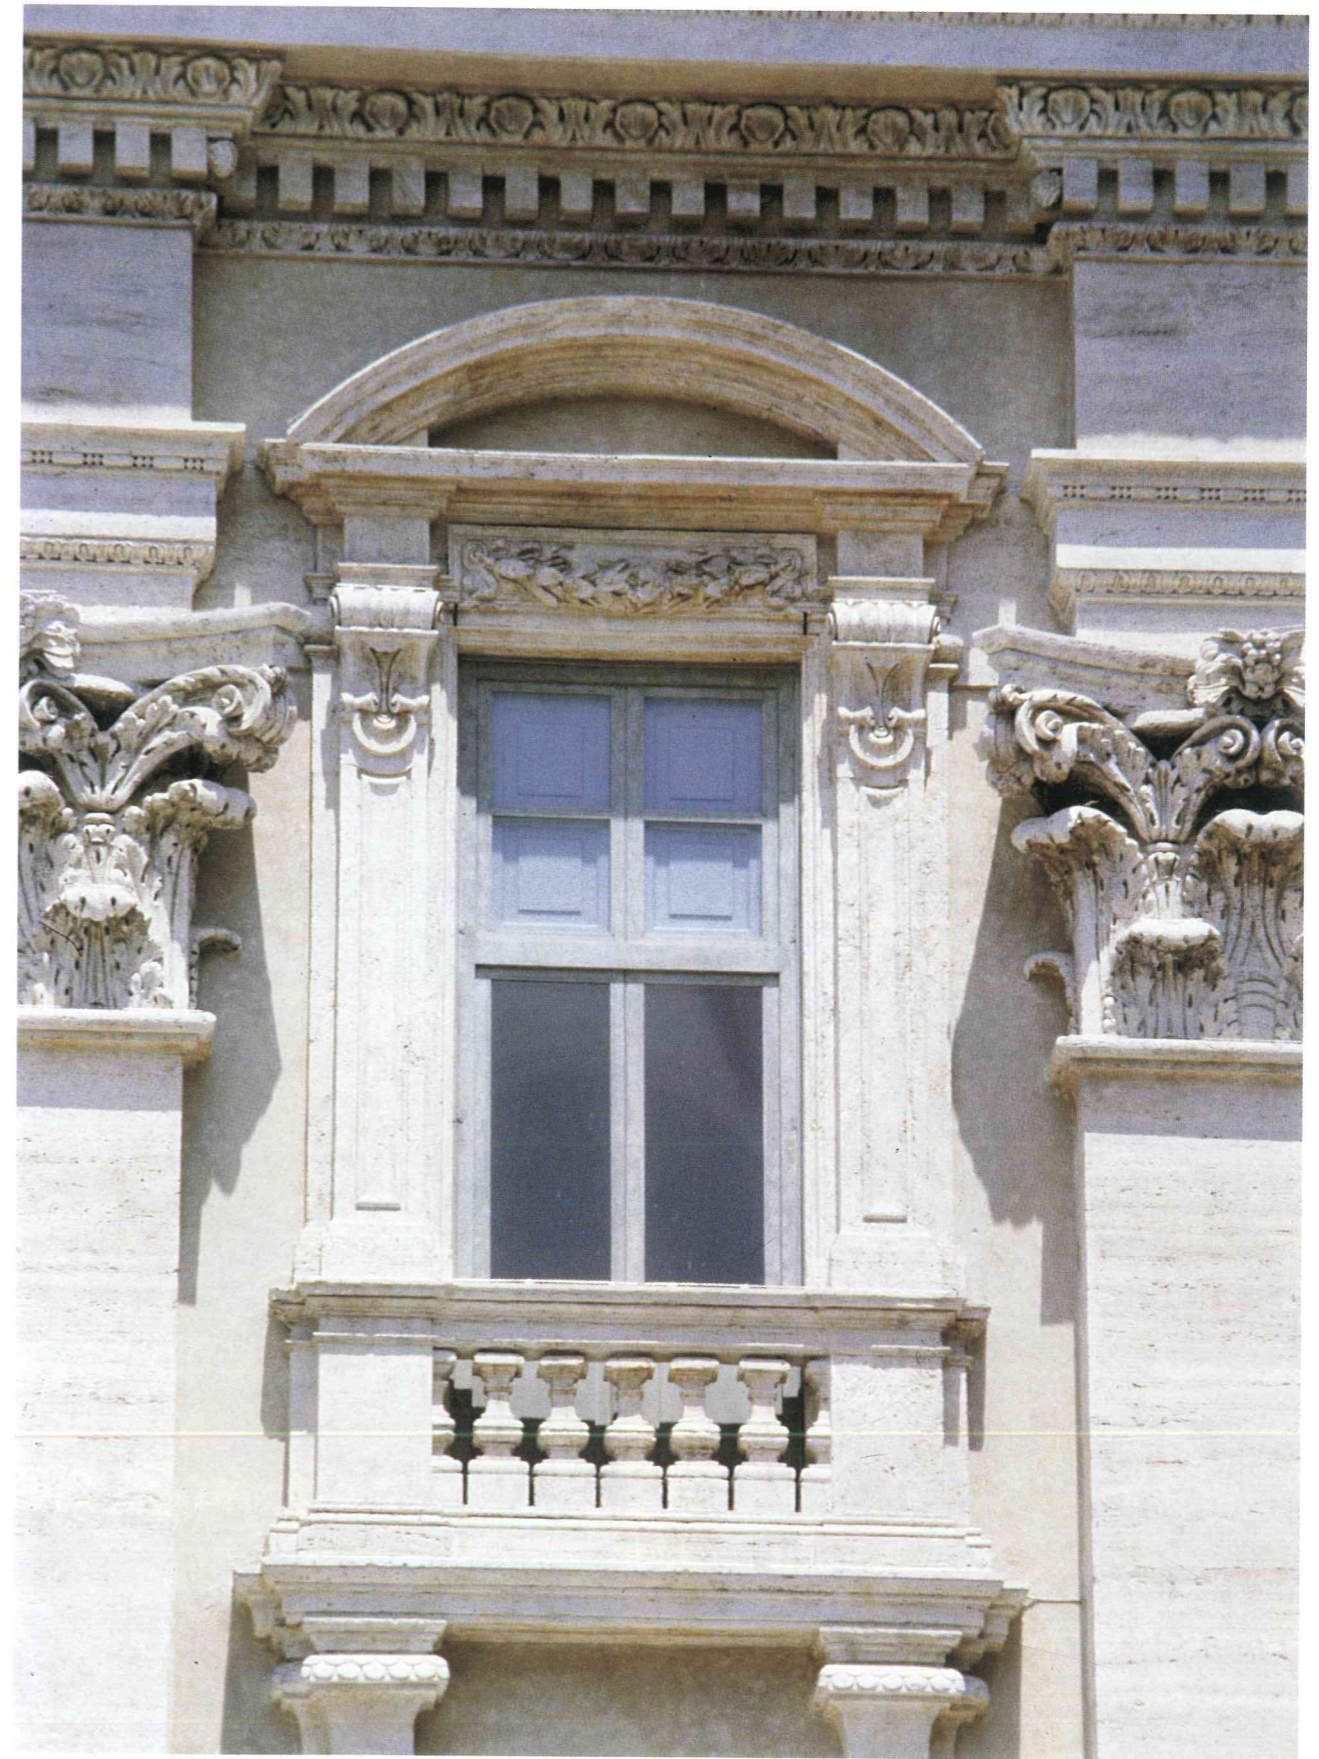
8 Nouveaux cadres de fenêtres réalisés en trompe-l'œil.

En ce qui concerne la chromie, la détermination du ton s'est basée soit sur les résultats de l'étude stratigraphique du trompe-l'œil, soit sur les sondages effectués sur les cadres et portes d'origine (illustration 8).

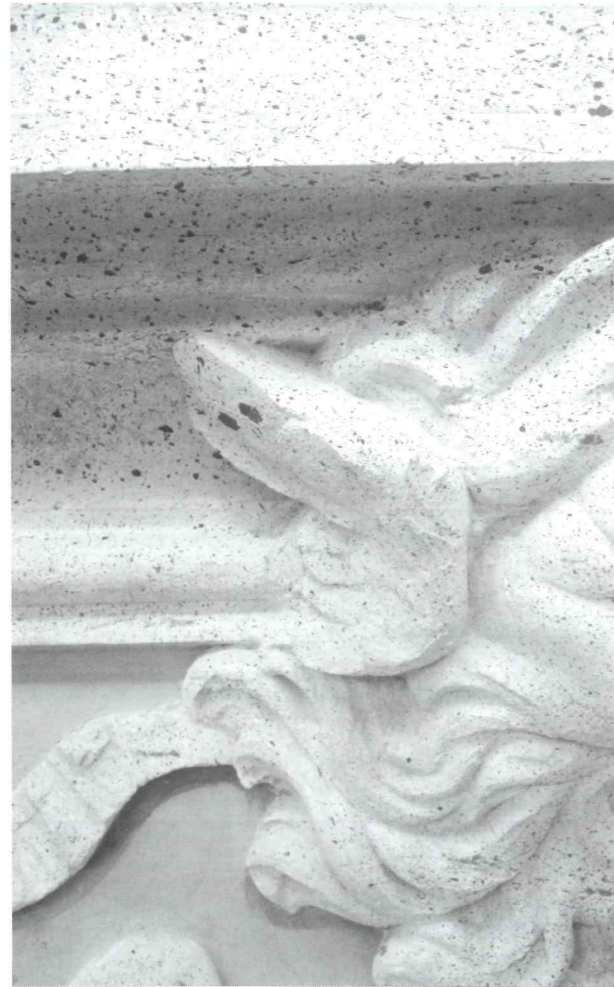
9 Chromie des stucs en faux travertin.

Notre intervention a donc été double: le traitement en faux travertin des éléments architecturaux et le traitement en couleur travertin des tableaux des crépis et du fond des reliefs de l'attique (illustration 9). La préparation a consisté à étaler deux couches d'eau de chaux afin de neutraliser les sels acides présents dans le crépi; puis une première couche de teinture de couleur homogène et de consistance très fluide au lait de chaux avec pigments naturels, utilisée pour les couches de fond et les reliefs architecturaux. Sur cette première main, deux techniques différentes ont ensuite été exécutées. Pour la réalisation du faux travertin, la surface, déjà de la couleur du ton de base de la pierre, a été traitée avec un épongeage de couleur aqueuse claire, pour obtenir l'effet vibrant de la pierre. Avec un pigment constitué d'un mélange de terres foncées diluées dans de l'eau, la surface a été aspergée manuellement avec le pinceau imbibé de couleur. Décision prise de ne pas étendre la patine aux parties en pierre de l'échantillon, il était nécessaire de garder la continuité chromatique en clair-obscur du vrai matériau. Sur le fond des reliefs en stuc de l'attique et dans les tableaux des crépis des fenêtres, on a employé une technique non mimétique mais avec des tons et des techniques de patine qui rendent la surface vibrée et demandent des épongeages clairs et un glacis final.

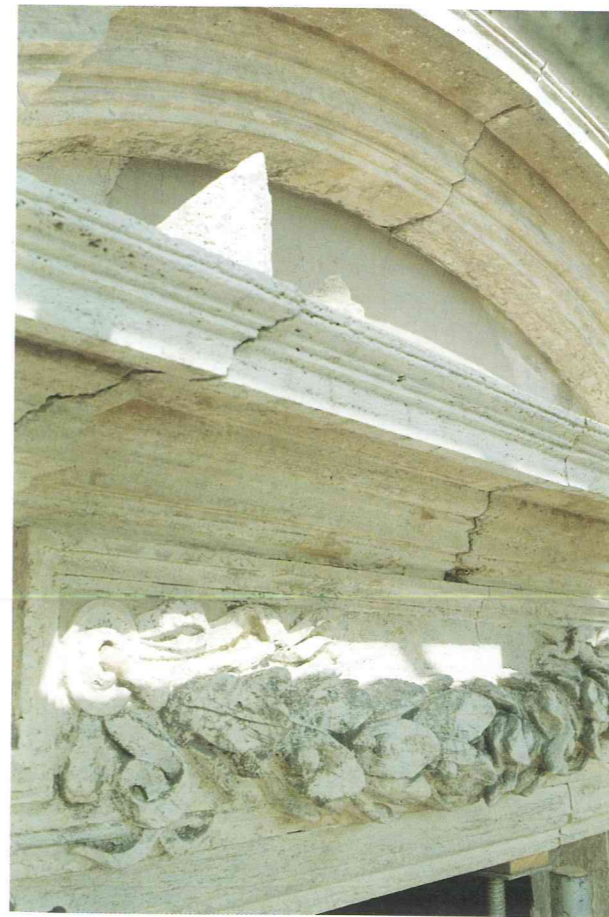
sentaient de multiples problèmes de conservation. Les travertins des façades latérales étaient de qualité inférieure à ceux de la partie centrale. Des blocs structuraux étaient disposés avec des dalles horizontales pour résister aux contraintes verticales. Les travertins des huisseries des fenêtres étaient cependant disposés avec les veines parallèles à la direction de contrainte et la structure est porteuse. A de tels facteurs s'ajoutaient la modification structurale du plancher du plan du *Casino* droit, du XIX<sup>e</sup> siècle, et un tassement général des fondations.

Les lésions multiples et diffuses relevées sur les huisseries de toutes les fenêtres peuvent donc être dues à l'inefficacité de la structure de maçonnerie ainsi qu'à l'épaisseur plutôt fine des blocs. Les opérations de restauration (illustrations 10 et 11) se sont développées en trois phases:

10 Éléments architecturaux en travertin après restauration.

- 1) relevé des dimensions des lésions et localisation des fissures;

- 2) consolidation en profondeur avec des matériaux appropriés ou fixation avec chevilles inox;
- 3) scellement des lésions avec mortier hydraulique et poudre de travertin.

Les fluides injectés dans les lésions ont été de trois types différents, selon les caractéristiques techniques des zones à traiter: résine époxyde pour les lésions plus grandes et profondes; résine époxyde fluide pour les lésions capillaires; mortier hydraulique de chaux éteinte, pouzzolane aérée, poudre de brique et résine acrylique en solution aqueuse pour les cavités séparant les blocs; là où cela s'avérait nécessaire, fixations avec chevilles inox simples ou jumelées.

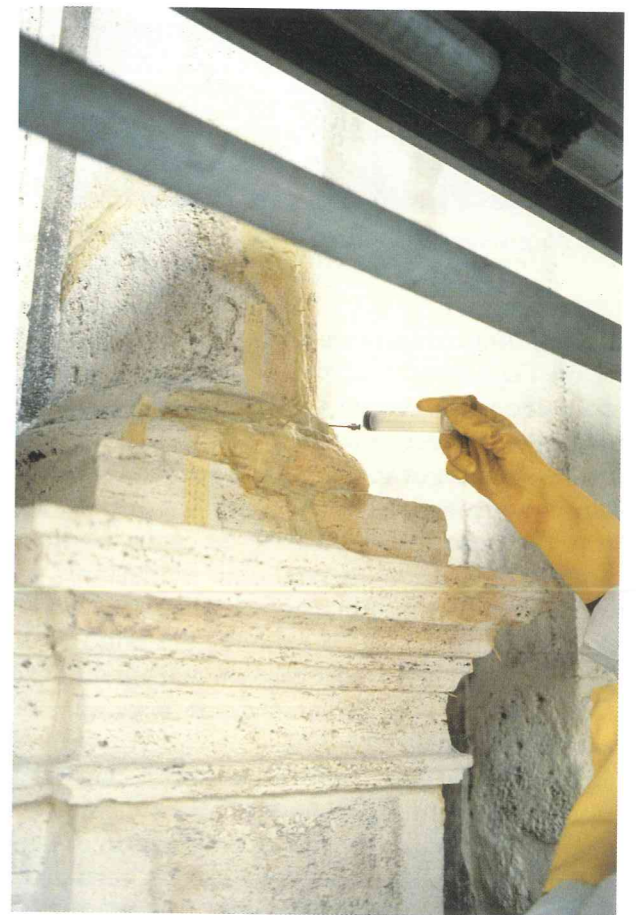
11 Injection de produit consolidant.

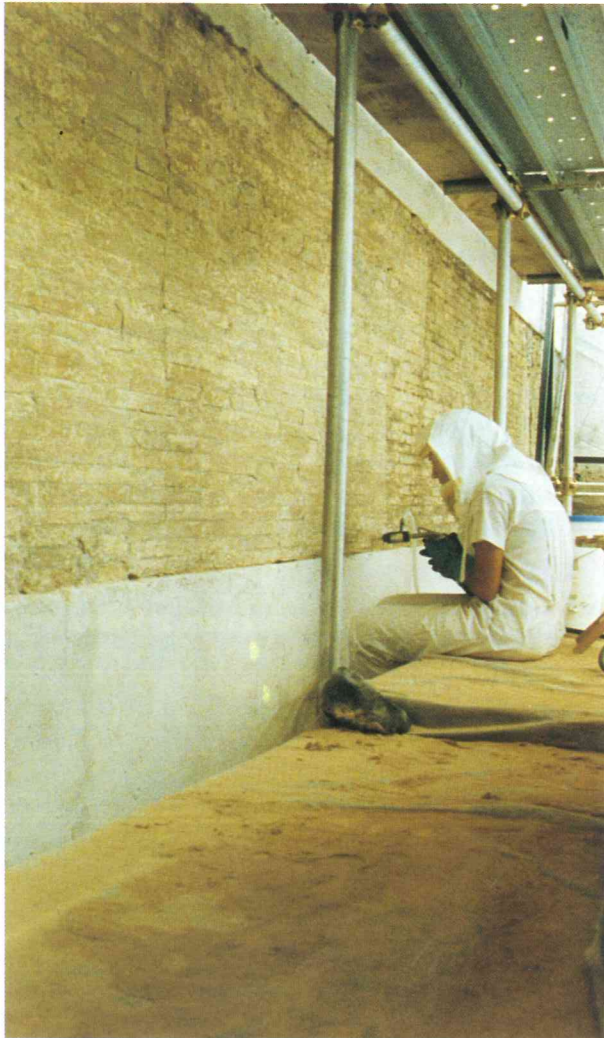
12 *Microsablage de précision sur la courtine de la vasque.*

Les parties en travertin ont été nettoyées par pression hydraulique et le microsablage est intervenu pour supprimer calcaire et traces d'asphalte (illustration 12).

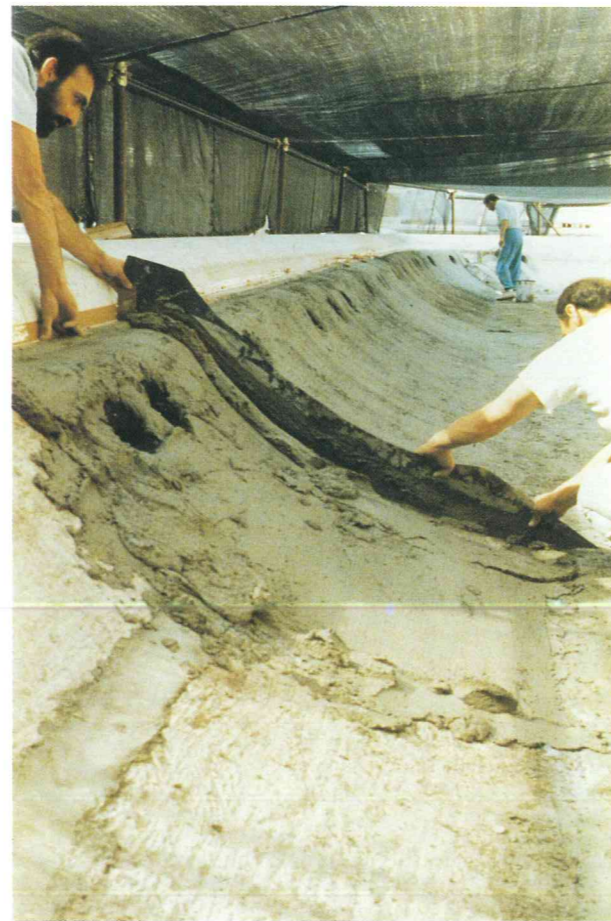
13 *Réalisation du manteau imperméabilisant de la vasque.*

Durant la démolition manuelle du revêtement en ciment délabré et recouvrant la couche d'imperméabilisation, les traces d'une ancienne restauration nous ont aidés à identifier la forme d'origine de la bouche d'évacuation. Sous la couche de ciment, la courbure réelle du bord interne a pu être relevée. En cours de restauration, il a été décidé d'employer un matériau de revêtement recouvrant l'ancien, désormais inefficace, et de reconstruire les inclinaisons pour l'écoulement de l'eau avec un mélange de ciment et de polymère synthétique sous forme d'émulsion. Pour appliquer ce produit sur les courbures de la vasque nous avons eu recours à un modillon métallique, mouluré selon la courbure d'origine (illustration 13).
