L'INTERVENTO SULLA PIETÀ RONDANINI

Sabina Vedovello

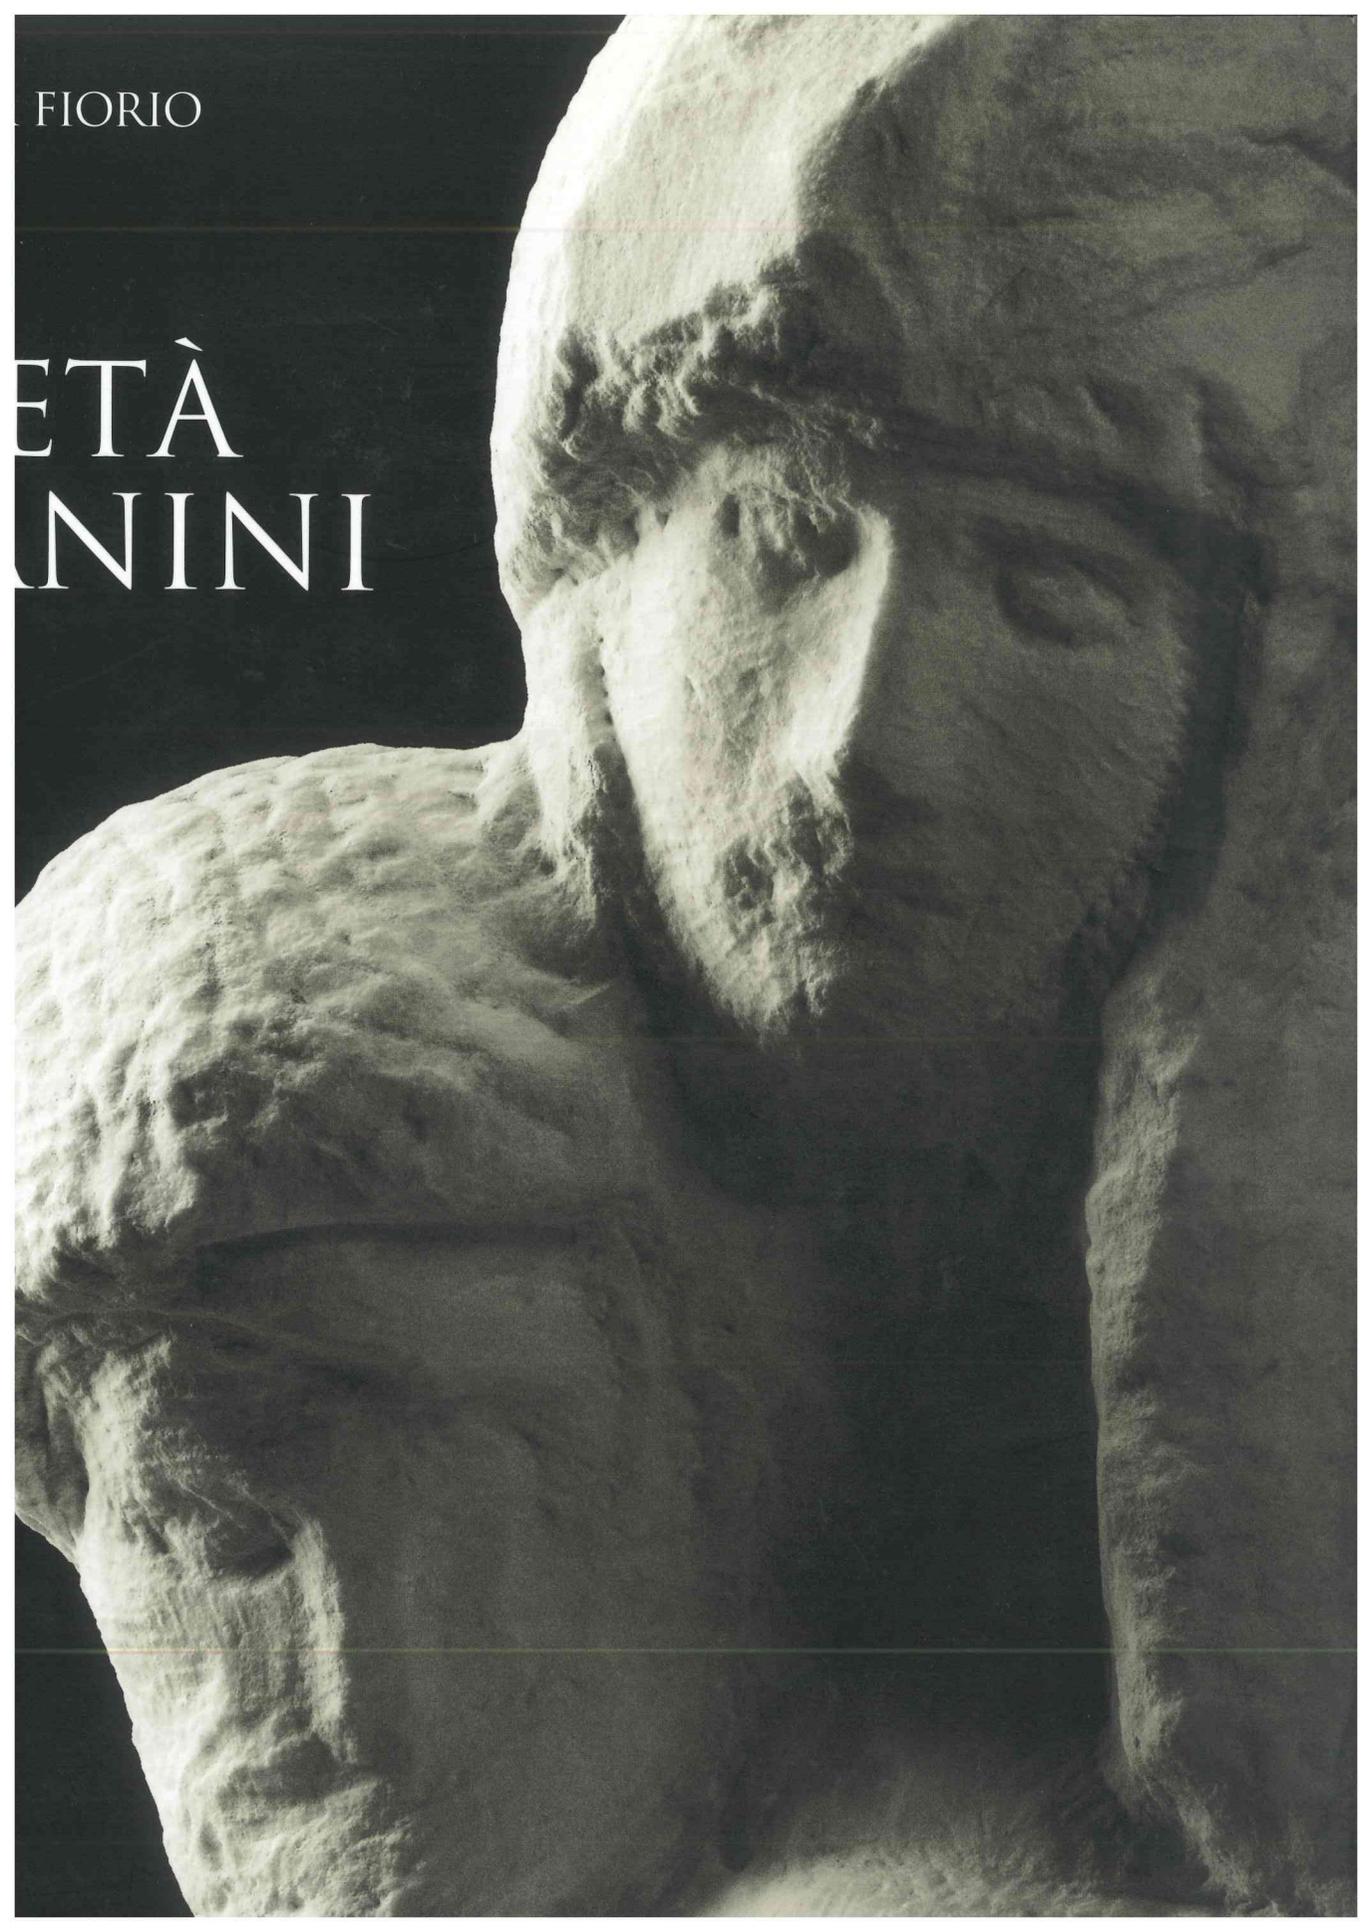
Il rinnovato interesse suscitato negli anni scorsi dai problemi espositivi della *Pietà Rondanini* è stato l'occasione per osservare in un'ottica diversa il suo aspetto e riconsiderarne lo stato generale di conservazione. Così, mentre si portavano alla pubblica discussione i progetti per una nuova soluzione espositiva, ci è stato commissionato un intervento preliminare, teso a valutare le condizioni delle superfici sia della *Pietà* sia dell'ara romana che le fa da basamento¹ (fig. 26).

26. La *Pietà Rondanini* e l'ara di *M. Antonius Asclepiades* prima dell'intervento di manutenzione (foto "Spazio Visivo").

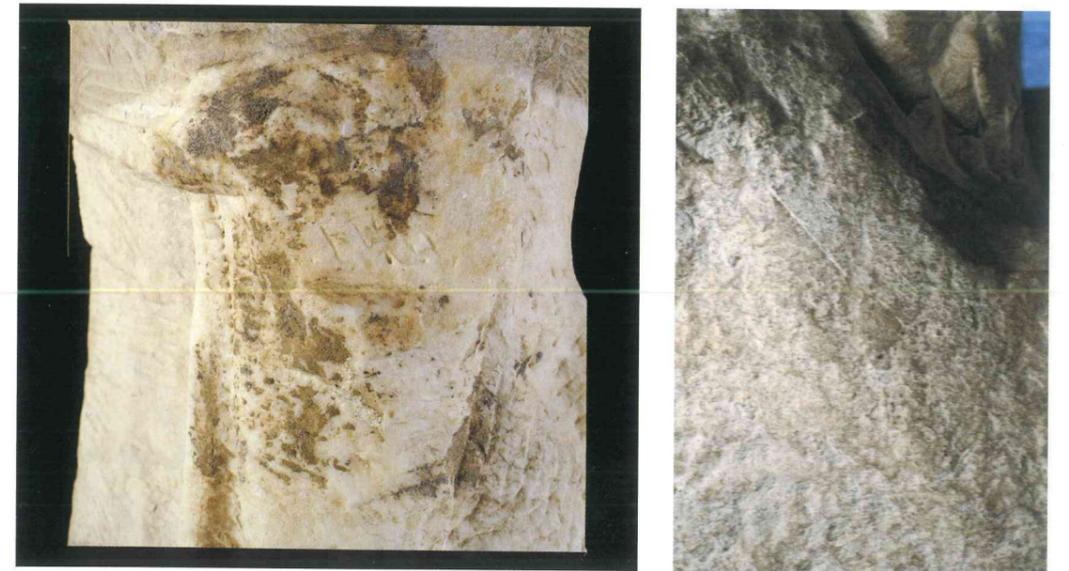
Sul retro della Vergine era poi possibile individuare un gran numero di schizzi, conglomerati, residui di malte e colorazioni, con andamento casuale ma isolabili all'interno di un'area specifica (fig. 27). Si è subito ipotizzato un loro collegamento con la permanenza di almeno un secolo nell'androne d'ingresso di Palazzo Rondanini a Roma: facile immaginare attività di manutenzione – come nuovi intonaci o tinteggiature – a ogni cambio di proprietario, eseguite cercando di salvaguardare l'opera ma che inevitabilmente hanno lasciato una loro traccia.

27. Il retro della figura della Vergine durante le prime fasi di rimozione delle polveri superficiali: sono evidenti i residui di malte e tinteggiature che ricoprivano tutta la parte posteriore (foto "Spazio Visivo").

Sono state alleggerite le macchie scure sulle gambe, ma non si è insistito nel tentativo di rimuovere le sostanze più aderenti al substrato o penetrate nelle porosità e nelle piccole scaglie, e sono state preservate le patine di cava nelle zone non lavorate. Con una puntigliosa pulitura meccanica, eseguita con specilli o piccoli bisturi e controllata con strumenti ottici a forte ingrandimento, sono state rimosse tutte le sovrapposizioni di tinte, schizzi di malte, stucchi a gesso sul retro della Vergine.

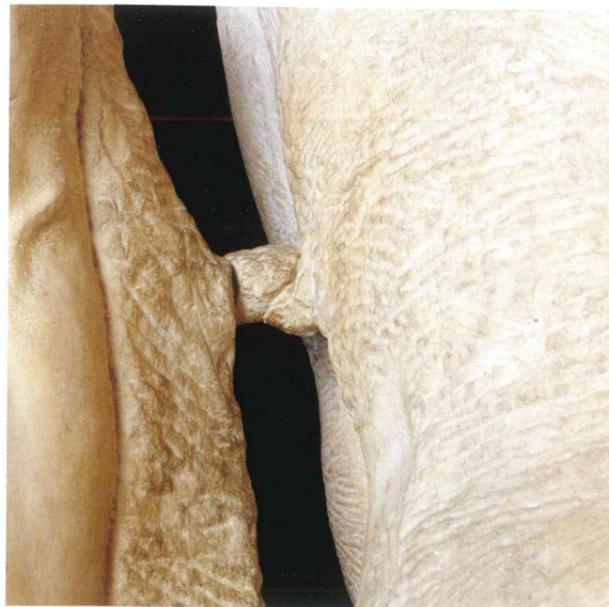
Altro elemento caratteristico era una serie di incisioni, nette e precise, di lunghezze diverse ma mai superiori ai 30 cm, rintracciabili su ogni lato di ambedue le figure. Al momento risultavano piuttosto misteriose; sembravano seguire una certa logica, il che impediva di attribuirle sia a vandalismi sia a incidenti occasionali (fig. 28).

28. Una delle incisioni, localizzata sul retro della base della *Pietà* (foto "C.B.C.").

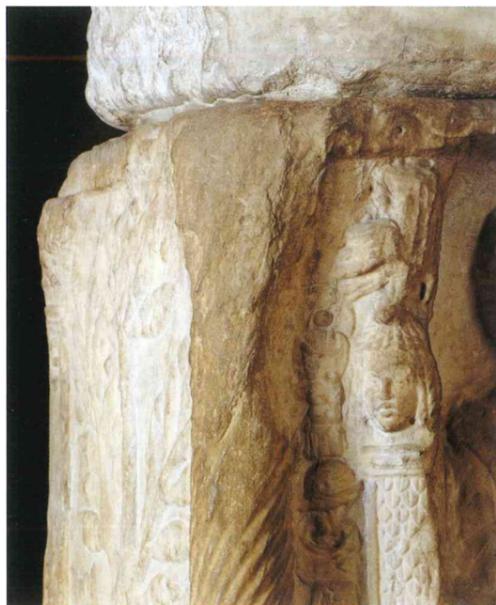
L'ara di *M. Antonius Asclepiades* condivideva i depositi incoerenti della scultura michelangiolesca, ma denunciava significative differenze conservative: realizzata in un marmo bianco venato, con inclusioni fortemente rilevate, mostrava una superficie erosa, forse anche per antichi interventi di pulitura² (fig. 32). Però la stabilità dei cristalli in superficie e una intensa colorazione giallo-rosata, che si interrompeva su limiti precisi del piano superiore (fig. 30), parevano indicare un intervento di consolidamento o protezione superficiale con una sostanza da individuare. Preoccupanti erano invece le condizioni dei quattro capitelli angolari, interessati da fenomeni marcati di disgregazione ed esfoliazione (fig. 31). Sulla base si individuavano con facilità anche rifacimenti, patinati in superficie, che sembravano integrare mancanze piuttosto ampie.

30. Particolare del piano superiore dell'ara di *M. Antonius Asclepiades* durante l'intervento: dove è già stato rimosso lo spesso strato di deposito si individua la forte differenza di colorazione tra il margine e il piano interno (foto "C.B.C.").

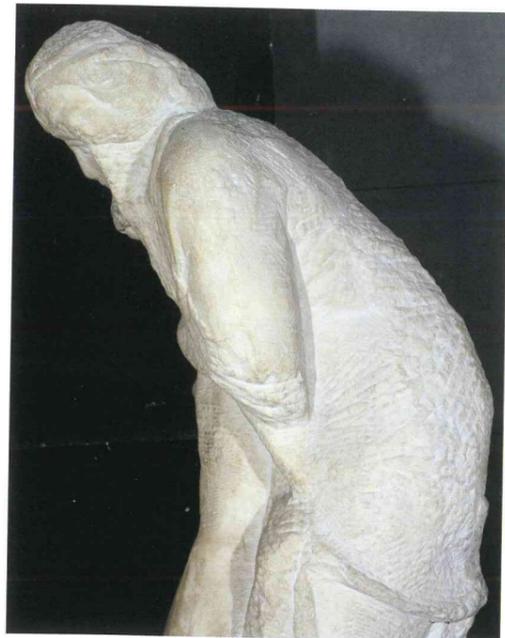
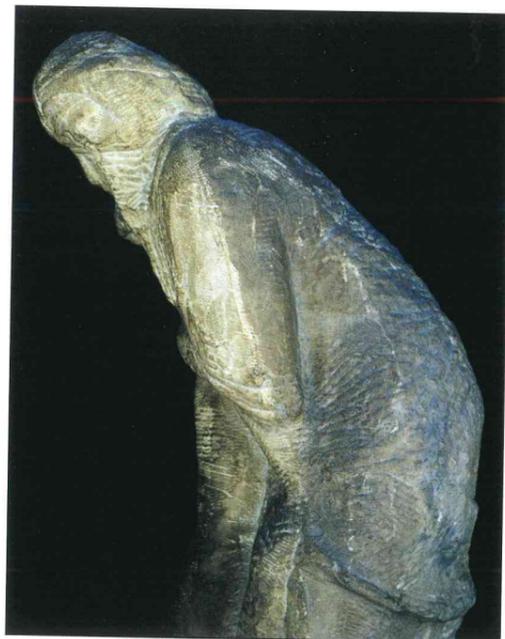
Per quest'ultimo elemento, il confronto con la ricerca storica – che aveva nel frattempo rintracciato notizie sulla realizzazione di almeno due calchi della *Pietà*⁵ – permetteva, con un certo margine di sicurezza, di attribuirlo a queste operazioni. Una prova visivamente evidente si è avuta poi con la registrazione della risposta di fluorescenza agli UV: erano chiarissimi i segni regolari e quadrati lasciati dalla stesura di sostanze distaccanti. Acquistavano così una spiegazione anche i famosi "graffi", che si collocavano in stretta corrispondenza dei margini, alle diverse campiture e potevano essere ricondotti alla rimozione delle tassellature in gesso giuntate per la realizzazione della controforma (figg. 33 e 34).

33 e 34. La Vergine prima dell'intervento di pulitura: sono messe a confronto l'immagine a luce visibile e la ripresa della fluorescenza a luce ultravioletta, che evidenzia le diversità di trattamenti e materiali sulla superficie del marmo; i segni netti individuabili sul braccio e sulla schiena corrispondono ai limiti delle tassellature in gesso che costruivano la controforma realizzata per il calco dell'opera (foto "Pan Art").

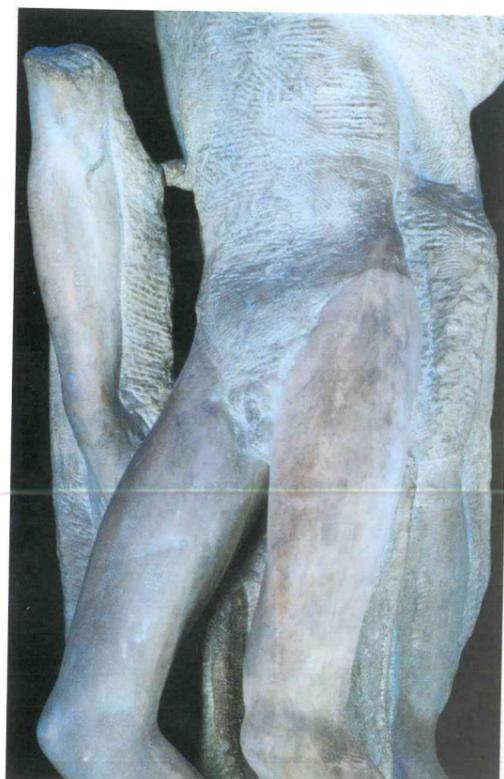
36. Una delle prime prove di rimozione degli strati di deposito eseguita con impacchi di acqua deionizzata (foto "Spazio Visivo").

Il primo trattamento è consistito nell'applicazione di piccoli impacchi di carta giapponese inumidita con acqua deionizzata: questo metodo, utilizzato in genere per facilitare la rimozione delle polveri superficiali incoerenti, ha permesso in questo caso anche la solubilizzazione dello strato sottile e giallastro che ricopriva l'intera scultura (fig. 36). L'estrema facilità di rimozione di tale strato, e la presenza, confermata dalle indagini scientifiche, di tracce di pigmento ha dato corpo all'ipotesi di un trattamento intenzionale di patinatura, eseguito con un legante idrosolubile⁶. Tale stesura è stata applicata probabilmente con intenti in buona parte estetici e in epoca piuttosto recente; magari eseguita o intensificata al momento dell'esposizione al Museo del Castello⁷, forse per mimetizzare le tracce lasciate dall'esecuzione dell'ultimo calco o macchie legate alle sue condizioni conservative generali.

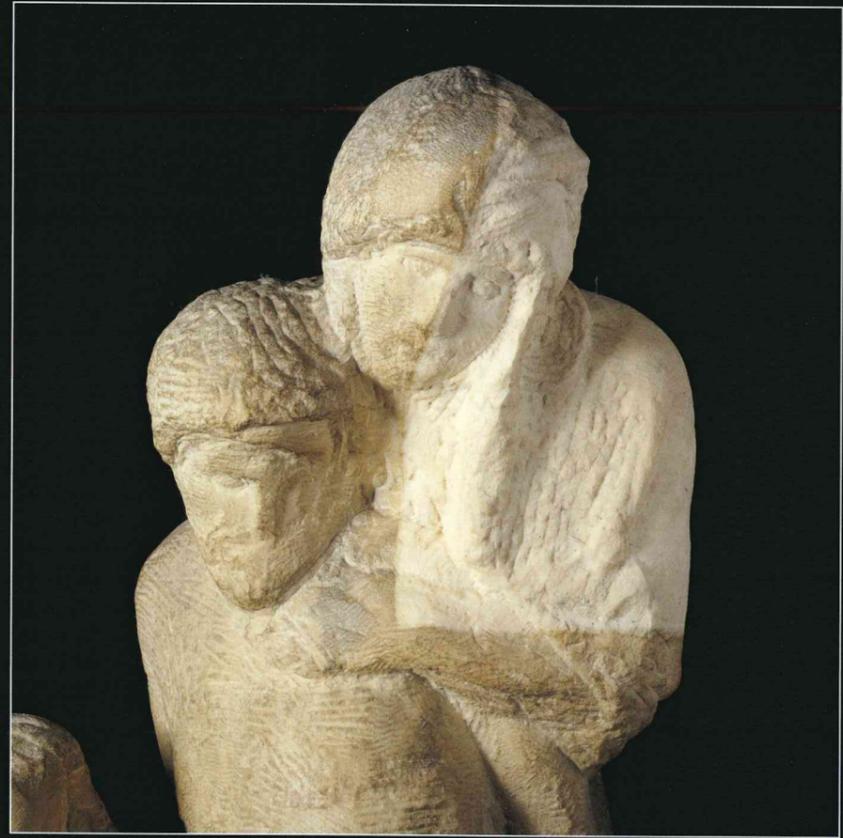
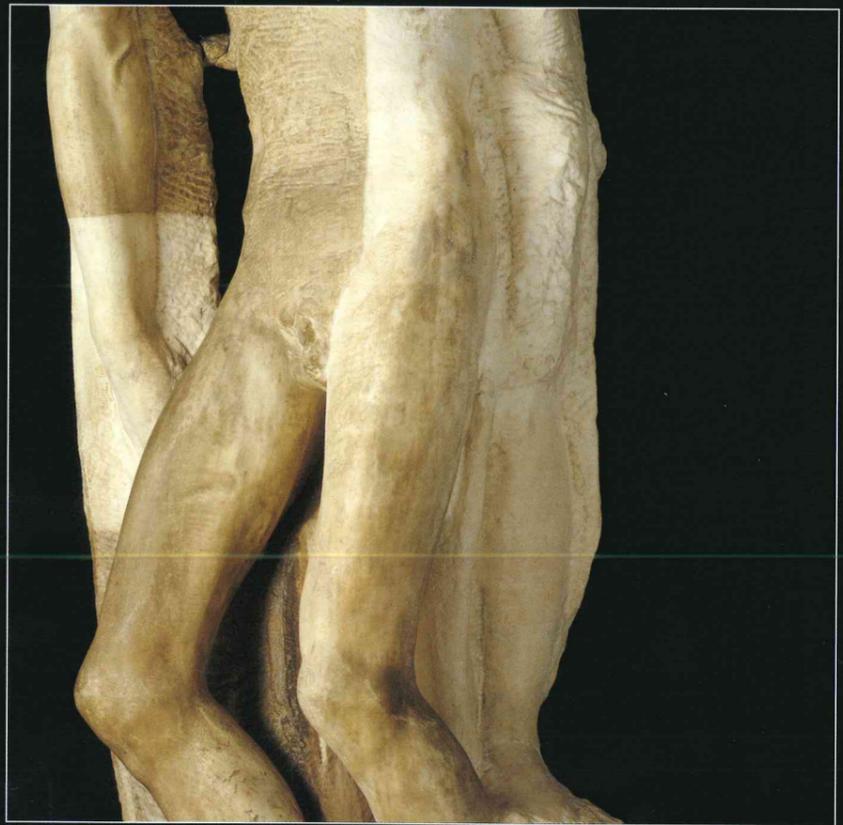
37. Il Cristo durante la rimozione dei depositi superficiali: è ben evidente la diversità di colorazione tra il costato e la gamba, macchiata da un ulteriore strato bruno disomogeneo (foto "Spazio Visivo").

Al termine di questo primo "lavaggio" si è rivelata infatti una vistosa diversità di trattamento tra le gambe e il braccio mutilo della prima versione del Cristo, da un lato, e tutta la parte superiore dell'opera dall'altro: forse per esaltare la levigatezza delle parti maggiormente finite erano stati eseguiti dei trattamenti "lucidanti" con l'applicazione di sostanze grasse o proteiche che, alterandosi nel tempo, hanno ricoperto la superficie con uno strato bruno, estremamente disomogeneo⁸ (fig. 37).

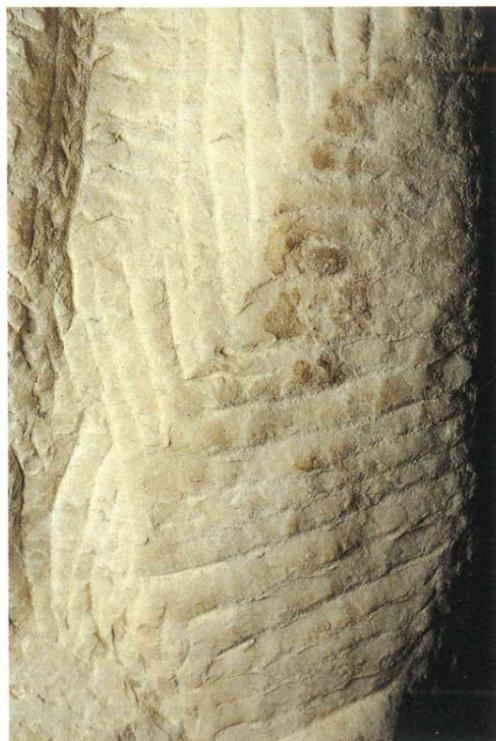
penetrazione, in zone circoscritte, delle polveri e delle sostanze di deposito. Inoltre è fenomeno diffuso la presenza di piccole scagliature della pietra, fragili e delicate (fig. 38).

38. Retro del braccio mutilo del Cristo, dopo la pulitura: si identificano piccole fratture e scagliature in corrispondenza delle tracce di lavorazione più profonde (foto "C.B.C.").

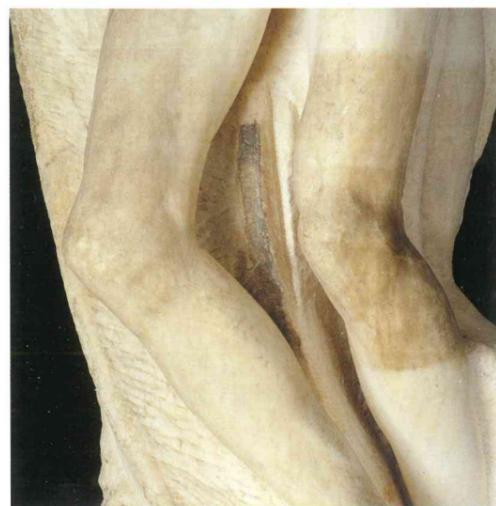
39. Le gambe del Cristo durante l'alleggerimento degli strati scuri ritrovati dopo la rimozione dei depositi idrosolubili (foto "Spazio Visivo").

Alla luce dei nuovi risultati, che identificano come sostanze estranee all'opera soprattutto le pellicole sottili e aderenti ritrovate sulle gambe del Cristo, si è deciso di approfondire localmente la pulitura, con soluzioni solventi opportunamente testate (fig. 39).

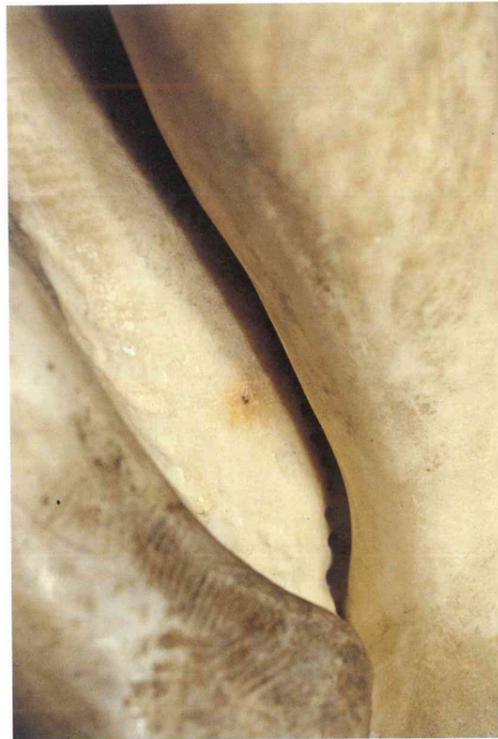
- in molte zone, e soprattutto sul costato di Cristo e nella zona del manto tra le sue gambe, sono visibili alcuni piccoli frammenti metallici che sono, probabilmente, le punte dei ferri spezzati da Michelangelo nella foga del lavoro (fig. 40);
- sia alla base della *Pietà* che in alcuni punti del retro e sulla sommità del capo della Vergine sono rintracciabili superfici non lavorate che portano i segni di una giacitura in zona di cava; questo permetterà di riproporre una ricostruzione in buona parte affidabile delle dimensioni del blocco da cui l'opera è stata ricavata;

40. Piccolo frammento metallico, attorniato da una zona di assorbimento dell'ossidazione del ferro, tra i due piedi del Cristo (foto "C.B.C.").
