GIOVANNA MARTELOTTI

LA MADONNA DEI RACCOMANDATI DI LIPPO MEMMI
I DATI MATERIALI EMERSI NEL RESTAURO

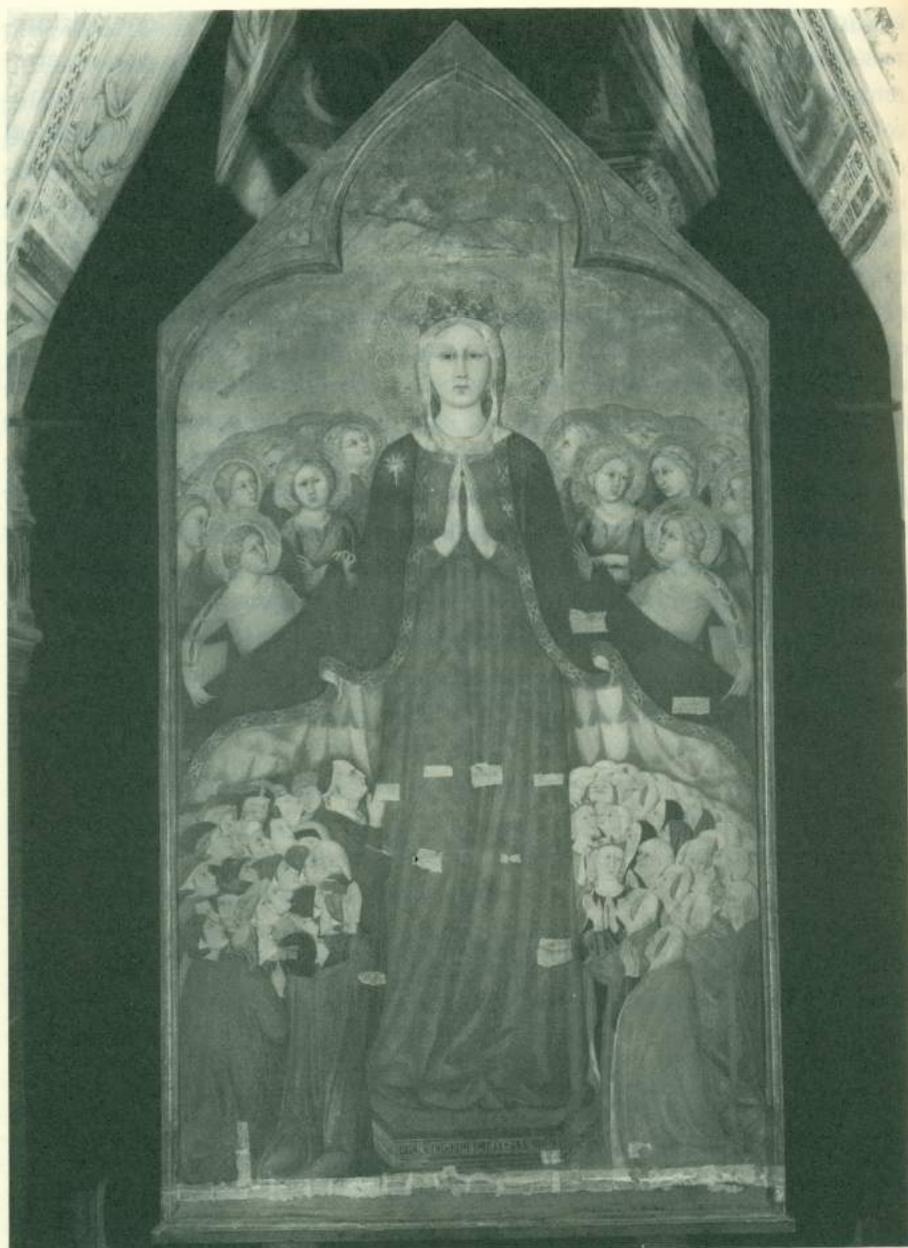
Ma vediamo dunque i dati materiali che via via si sono potuti acquisire nel corso dell'intervento, a partire dal supporto ligneo, la cui forma attuale, con cuspidi accentuate e cornice triloba, è frutto del ripristino curato nel 1923 da Colarieti Tosti³ (fig. 1). Sono in effetti di restauro una fascia orizzontale alla base, compreso il listello della cornice, gran parte della cuspidi, il trilobo e i listelli verticali della cornice fin sotto i volti degli angeli.

Fig. 1 - La tavola di Lippo Memmi, prima del restauro del 1990, nella piccola nicchia a destra della Cappella del Corporale.

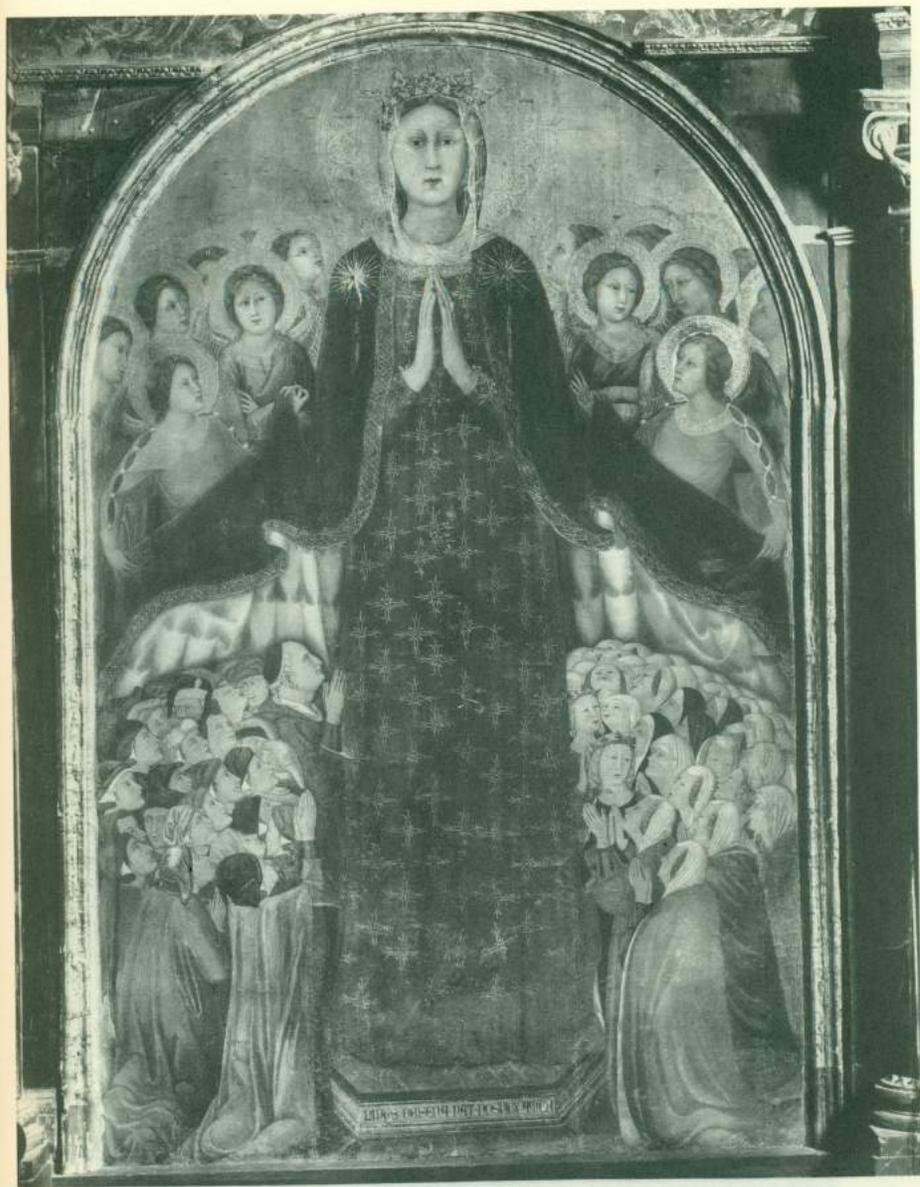
macchina lignea tardo manierista, solo parzialmente documentata in fotografie Alinari e Anderson⁴ (fig. 2). Le tracce della cornice cinquecentesca a tutto sesto, che celava parte dell'aureola della Vergine, sono chiaramente visibili nel fondo oro, come fori tondeggianti di chiodi e come abrasioni prodotte dalla battuta dei listelli applicati.

Della cornice originale si conservano dunque solo i listelli laterali, intagliati direttamente nelle due assi esterne del supporto; in base al confronto con le foto Alinari e Anderson essi risulterebbero in parte resecati; tuttavia la spessa ridoratura cinquecentesca rende dubbia l'individuazione dell'originale nelle foto antiche.

Fig. 2 - La tavola inserita nella cornice cinquecentesca nella foto Anderson 15541.

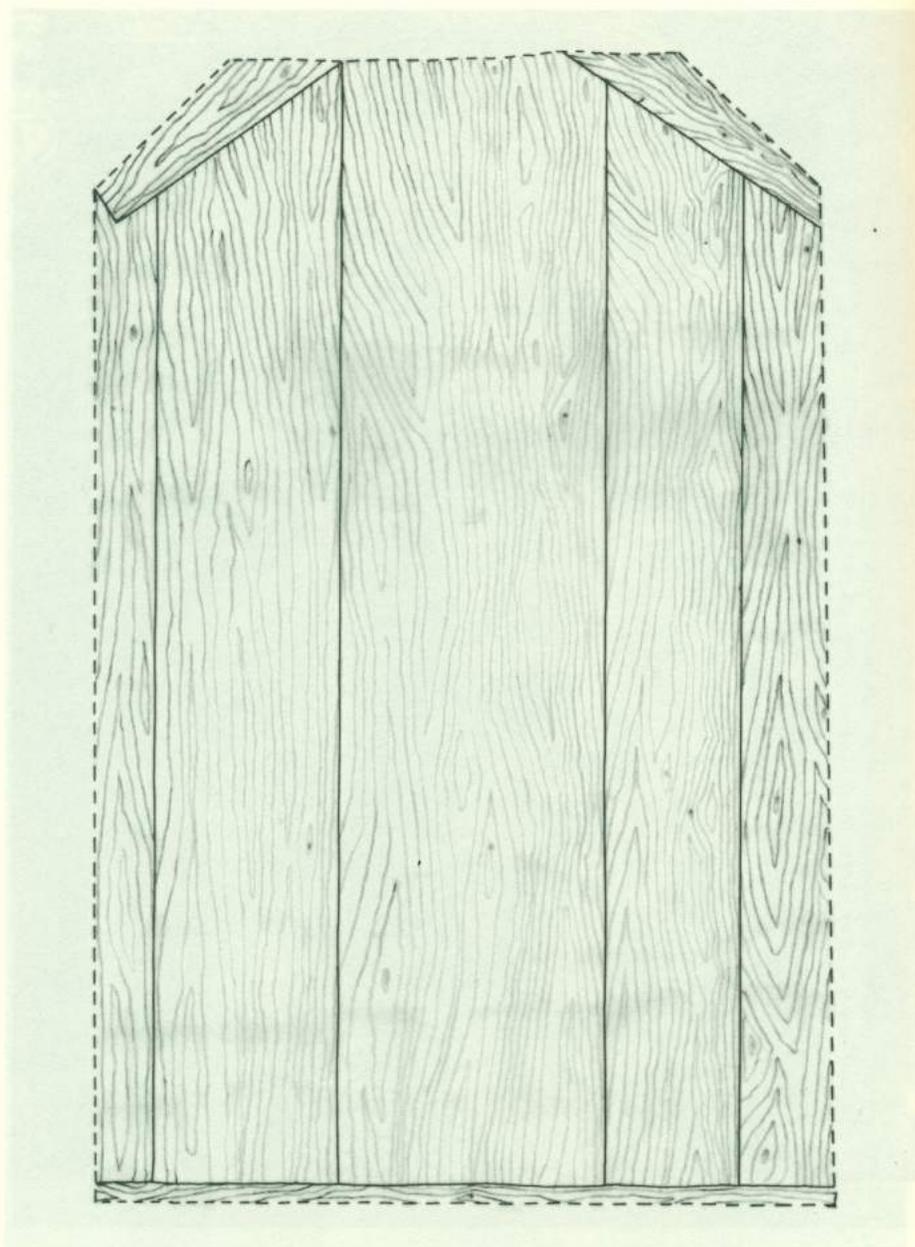
Pur fortemente manomesso, il supporto fornisce una messe notevole di informazioni su quale fosse la struttura originaria dell'opera: è composto da cinque assi verticali, di notevole ampiezza quella centrale (oltre 60 cm), le laterali a decrescere verso l'esterno. Tredici pioli lignei affusolati sono inseriti nello spessore delle assi (circa 3,6 cm) alla giunzione, per garantire che esse rimangano complanari⁵.

In alto si rilevano due porzioni di assi disposte in obliquo con un incastro semplice a L, evidentemente resecate; in basso un minuto frammento di asse orizzontale e una analoga sede d'incastro. La struttura originaria prevedeva quindi assi giustapposte con fibre a contrasto (fig. 3).

Fig. 3 - Lo schema grafico riporta quanto resta del supporto originale con le giunzioni tra le assi e l'andamento delle fibre del legno.

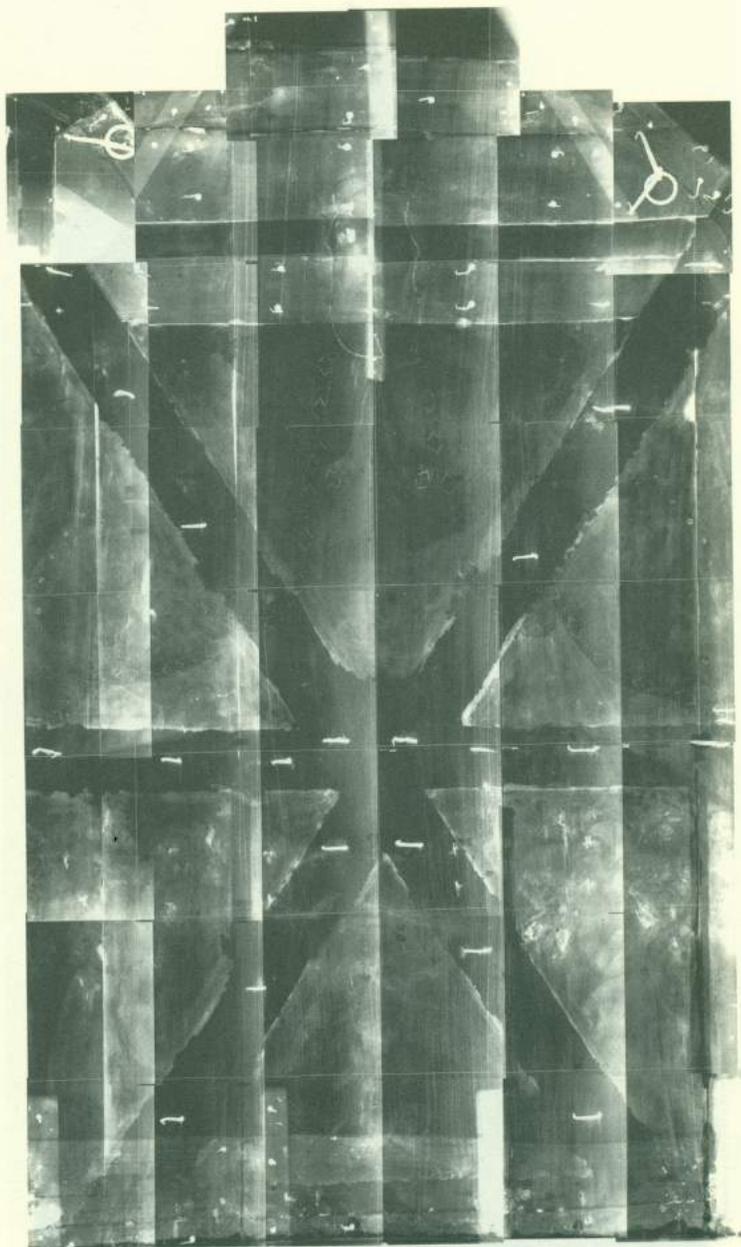
Tutta la struttura era ancorata al supporto con chiodi in ferro inseriti dal retro e ribattuti sul fronte a formare una U⁶ (fig. 4). Il retro del dipinto e la sua carpenteria erano poi trattati con una gessatura continua campita di rosso.

⁶L'indagine radiografica documenta perfettamente l'andamento delle chiodature, sia quelle integre dei due elementi originali, sia quelle delle traverse sostituite, di cui si conserva la U senza la testa del chiodo, segata evidentemente nella rimozione delle traverse stesse.

Fig. 4 - Foto mosaico delle radiografie eseguite dall'ENEA nel 1990. Le attaccaglie e i chiodi risultano bianchi perché radioopachi; le sedi delle traverse, smontate al momento della radiografia, risultano più scure (radiotrasparenti) del resto del supporto, perché prive della gessatura.

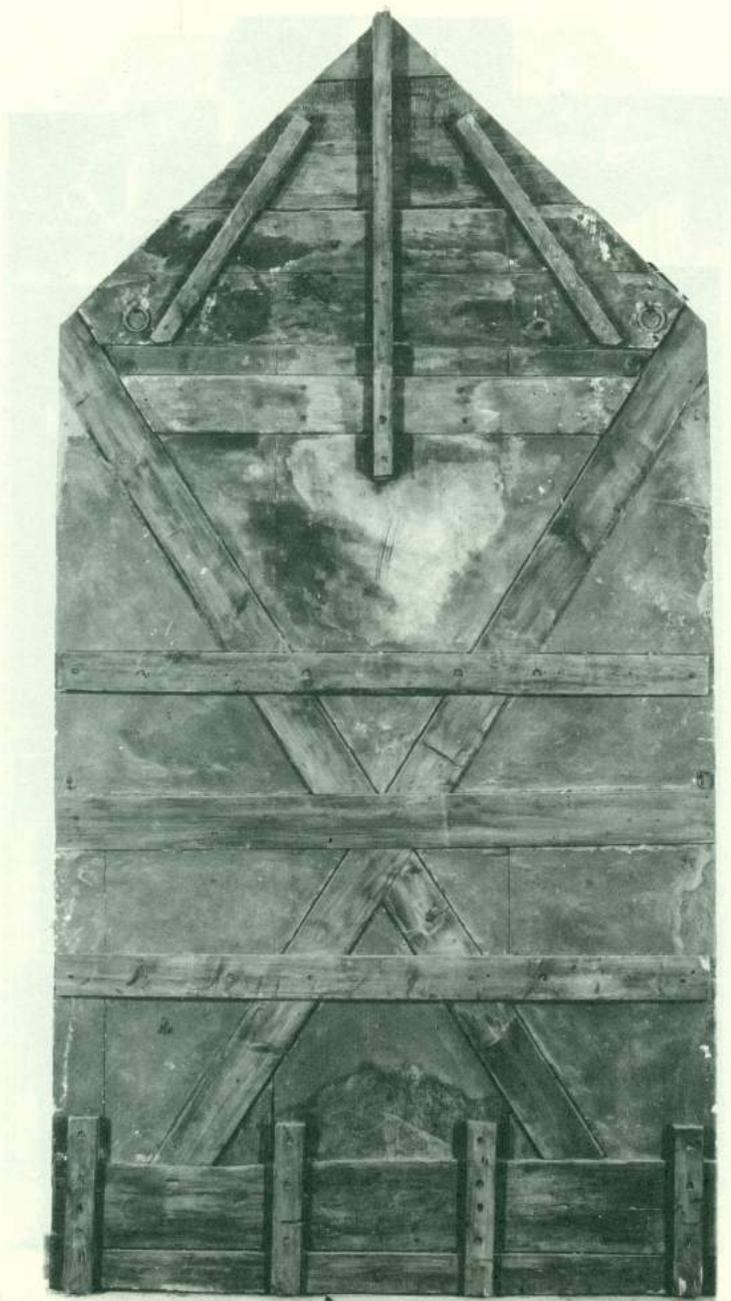
Lo smontaggio della struttura di restauro, reso necessario dal riaprirsi delle giunzioni tra le assi e dalle gravi sconessioni delle parti con fibre a contrasto, ha chiarito quali elementi insistevano sulle sedi originali, evidenziate dall'assenza della imprimitura stesa sul retro⁷. La traversa centrale e le due assi diagonali, che insistevano sulle sedi della struttura trecentesca, potevano forse risalire all'intervento cinquecentesco; vi si sovrapponevano due ulteriori traverse orizzontali avvitata, una serie di assi orizzontali alla base e in corrispondenza della cuspid e a cui si sovrapponevano in basso quattro listelli verticali, in alto un lungo listello verticale e due obliqui; tutti elementi ancorati con grosse viti moderne (fig. 5).

Fig. 5 - Il supporto prima dell'intervento di restauro.

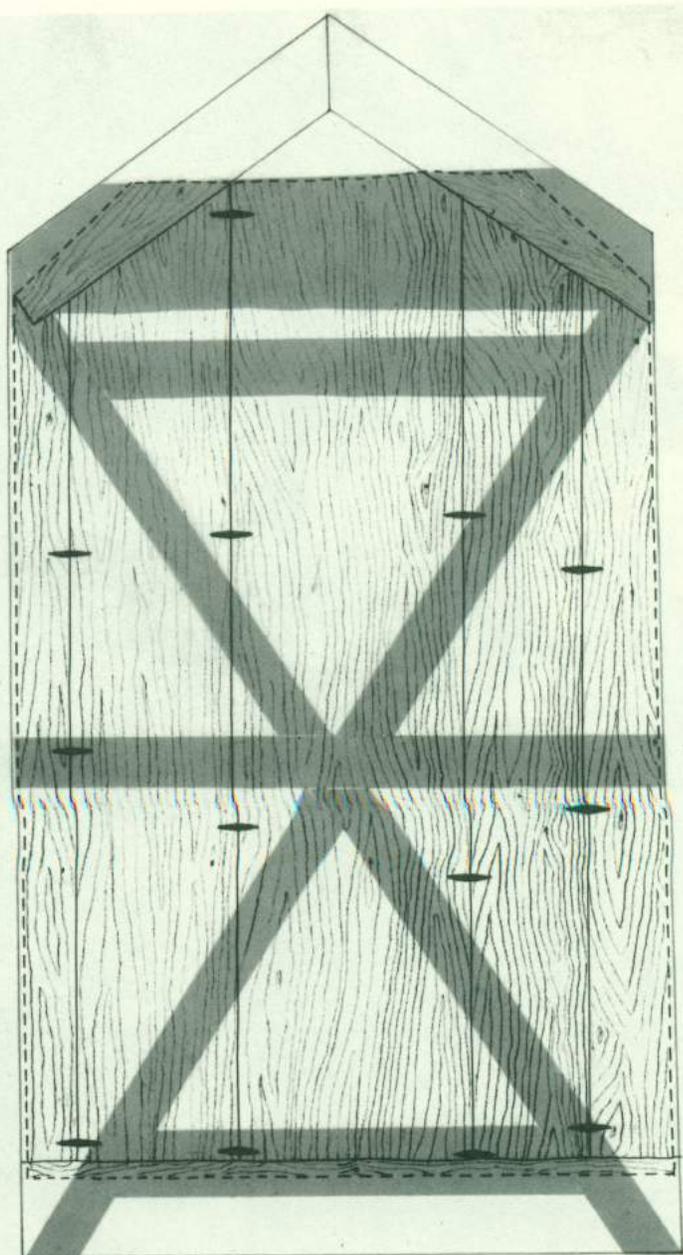
A questo punto si è tentata una ricostruzione delle dimensioni originali del dipinto, basata sulla direzione degli elementi obliqui della cuspid e sul prolungamento delle sedi diagonali della crociera di sostegno originale (fig. 6). Si tratta come ovvio dell'ipotesi più semplice in base agli indizi esistenti, sufficiente tuttavia a chiarire l'arbitrarietà della ricostruzione neogotica di Colarieti Tosti⁸.

Fig. 6 - La linea tratteggiata segna l'attuale consistenza del supporto trecentesco, la linea continua l'ipotesi del suo ingombro originale. In grigio le traverse della struttura di sostegno e la posizione dei pioli alla giunzione tra le assi.

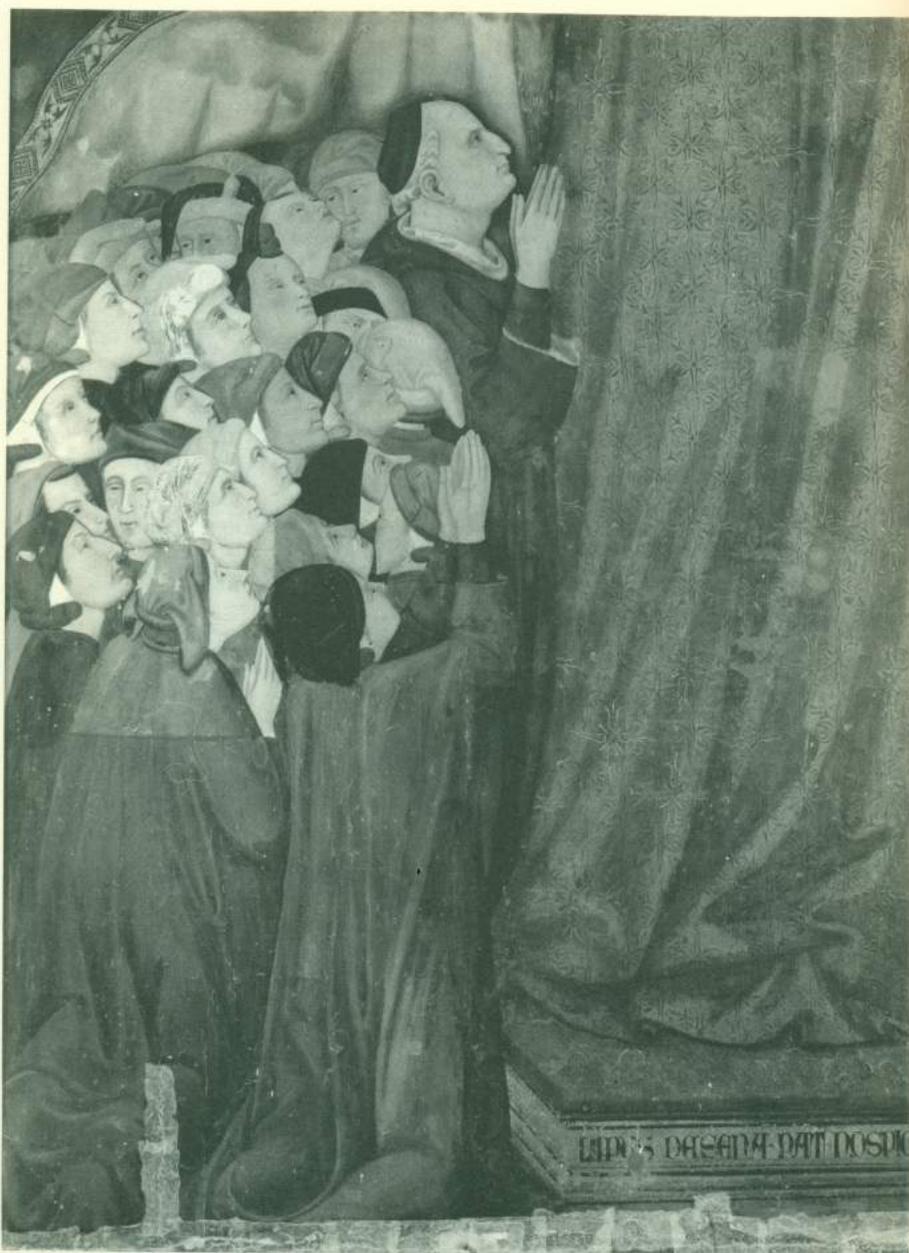
Fig. 7 - Dettaglio di uno dei saggi di rimozione del protettivo del 1923.

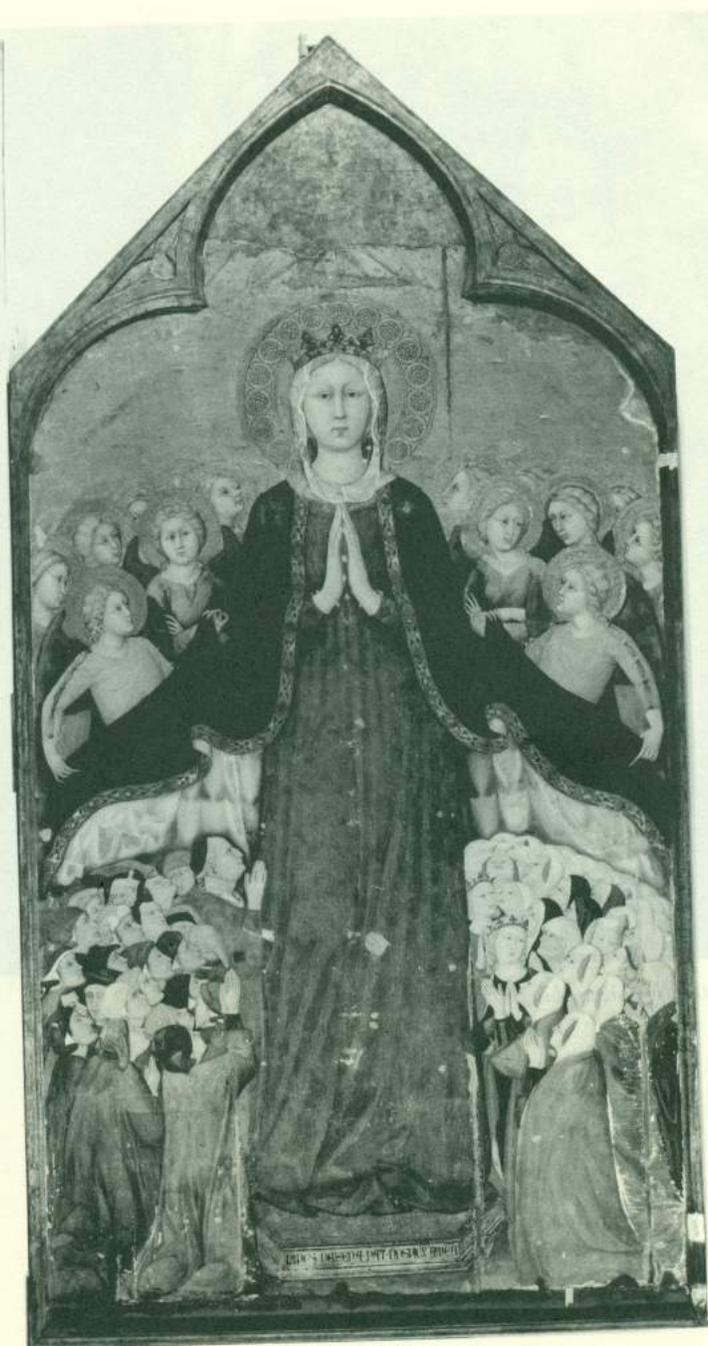
Ci si trovava di fronte, al di là dei rifacimenti del 1923, a quella che si poteva interpretare come l'edizione tardo-manierista della Madonna di Lippo Memmi (fig. 8). Erano completamente ridipinti: veste e manto della Vergine, vesti e copricapi di quasi tutti i Raccomandati, le ali degli angeli. Ritocchi più localizzati, notevolmente scuriti, interessavano le vesti degli angeli, il vaio all'interno del manto della Vergine, gli incarnati dei fedeli; ridorature a missione si rilevavano sulle ali degli angeli, sul manto e sulla veste della Madonna. Solo il fondo oro era totalmente libero da riprese.

Fig. 8 - Il dipinto dopo la prima fase della pulitura.

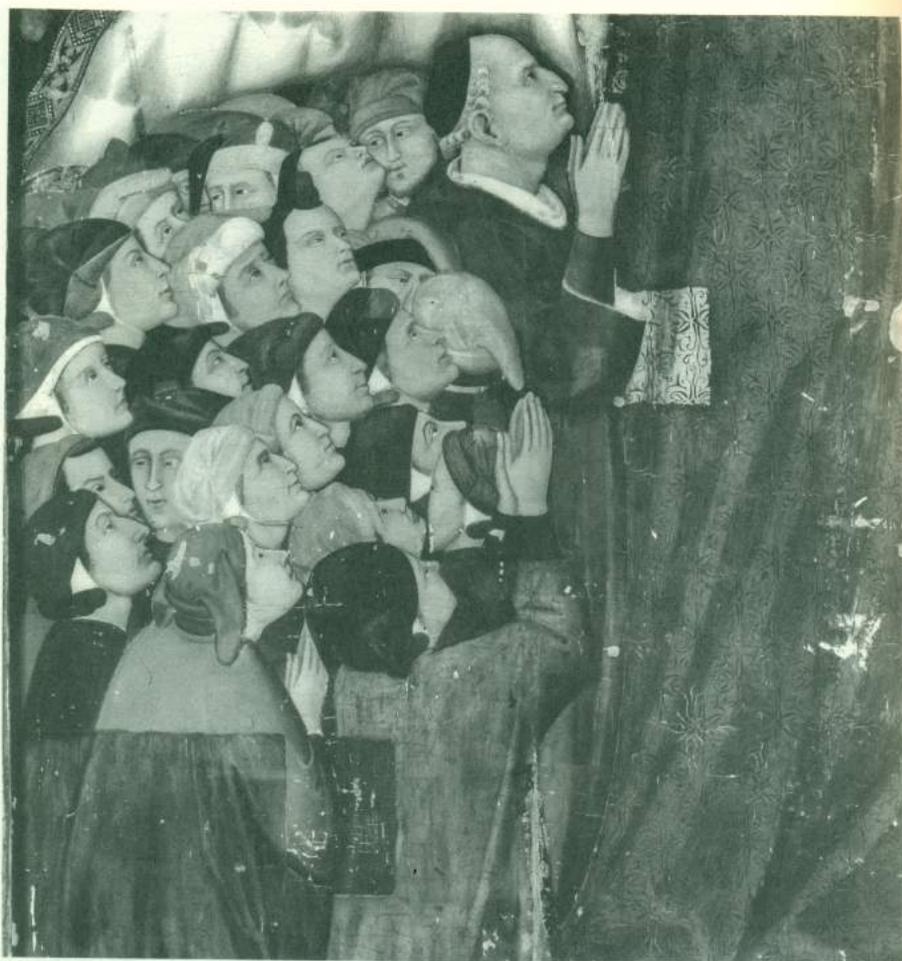
Fig. 9 - Dettaglio durante la rimozione delle ridipinture.

La decisione di rimuovere le ridipinture, confortata dalle indagini e dai pareri concordi di chi aveva visitato il laboratorio su invito della dottoressa Testa, ha dato l'avvio alla seconda fase della pulitura, condotta come la prima con il costante ausilio di osservazioni e riprese della fluorescenza UV. Le ridipinture a tempera giacevano su uno strato consistente di materiale resinoso, o oleo-resinoso, ben individuabile nelle stratigrafie, che ha facilitato la loro rimozione¹⁴ (fig. 9).

¹⁴ Piccole compresse di carta giapponese imbevute di Dimetilformammide rigonfiavano lo strato sottostante, più o meno rapidamente secondo lo spessore e la compattezza della ridipintura che veniva poi rimossa a tampone o a bisturi.

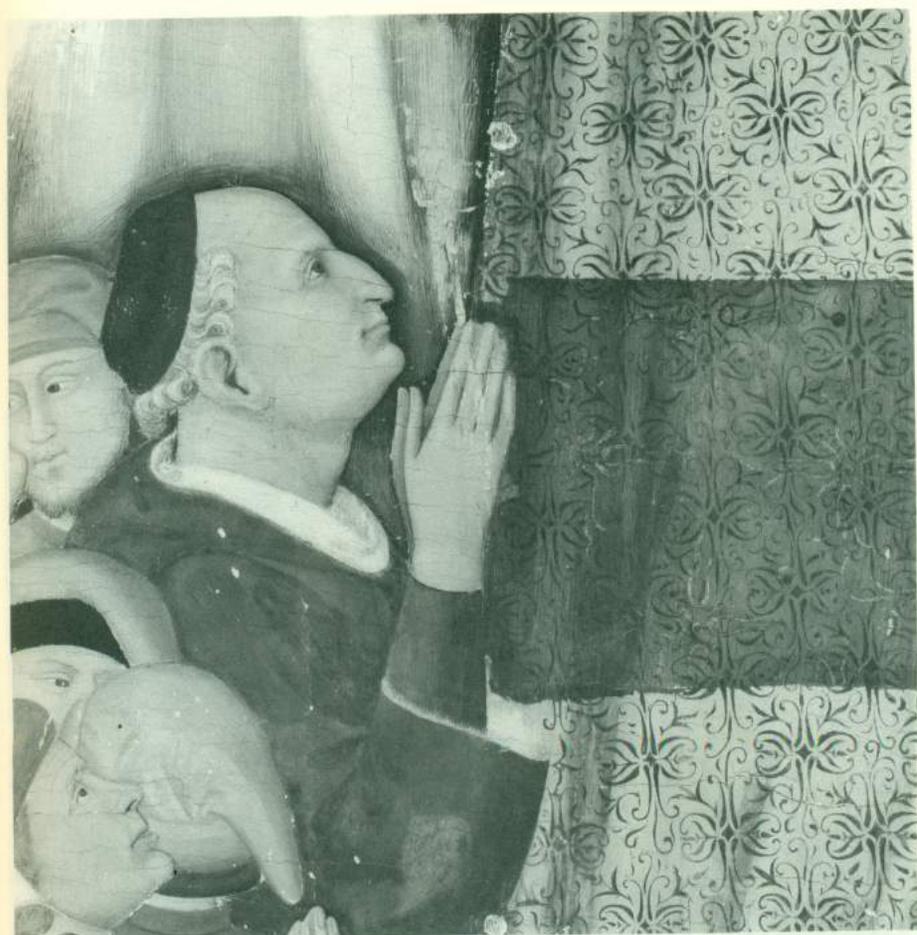
Ma il recupero più entusiasmante è stato senza dubbio quello della veste della Vergine: la rimozione della spessa ridipintura in cinabro rivelava un panneggio in delicati toni di rosa con le pieghe più profonde segnate da

velature azzurre trasparenti, fittamente decorato con foglia d'argento applicata su una spessa missione con effetto a rilievo¹⁶ (fig. 10).

Fig. 10 - Tassello di confronto durante la pulitura della veste della Vergine.

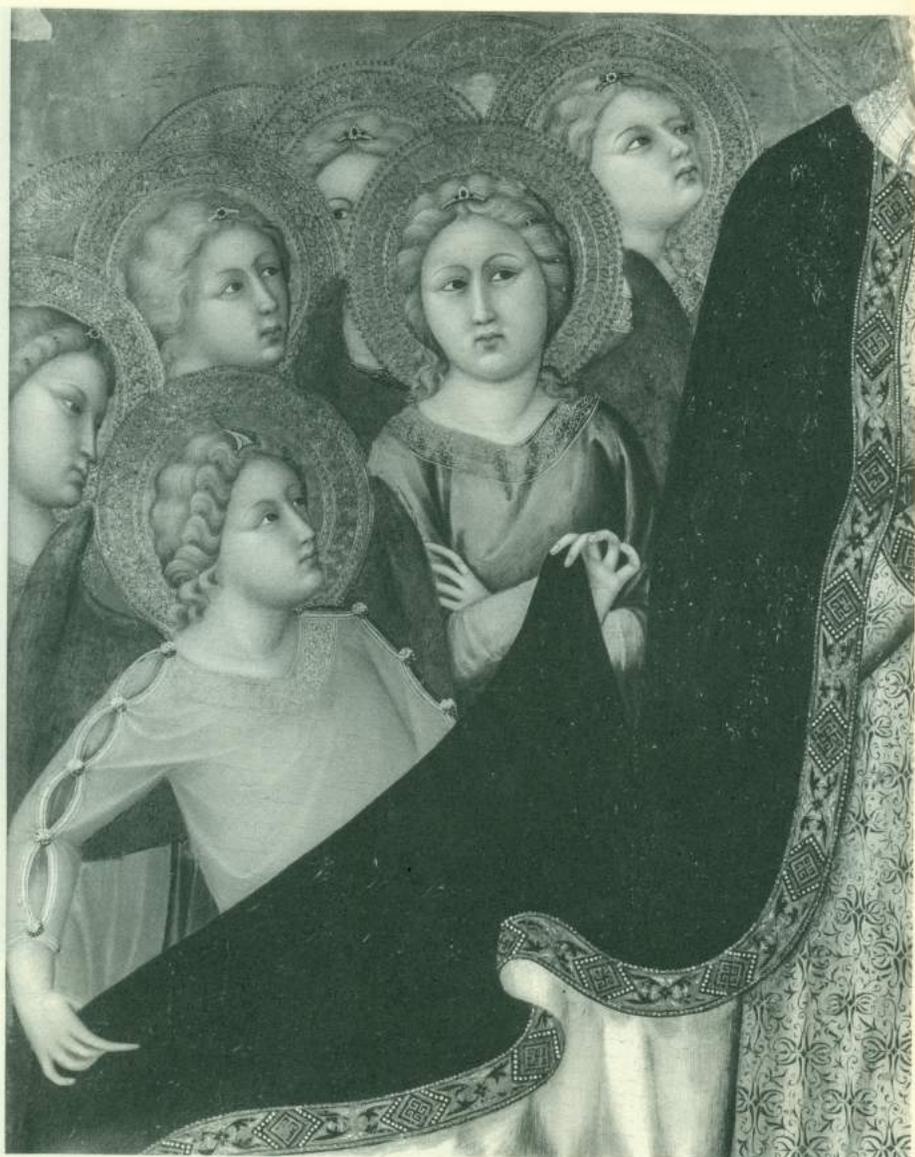
da margini scuri puntinati di biacca, intervallati a decori vegetali in verde rosso e arancio²⁰ (fig. 11).

La rimozione della ridipintura ha rivelato anche nelle ali degli angeli, purtroppo notevolmente degradate, una procedura esecutiva che prevede l'applicazione a bolo della foglia d'argento e poi il suo trattamento con lacche traslucide e piccole pennellate azzurre e verdi chiare che costruivano il piumaggio. Particolarmente ricercato risulta l'effetto visivo del rapporto tra le diverse lamine metalliche: l'oro delle aureole, decorato con punzoni a rosetta, e l'argento delle ali, trattato pittoricamente (fig. 11).

Fig. 11 - Dettaglio dopo il restauro del gruppo di angeli sulla sinistra e del manto della Vergine, in cui si apprezzano tracce minime della decorazione.

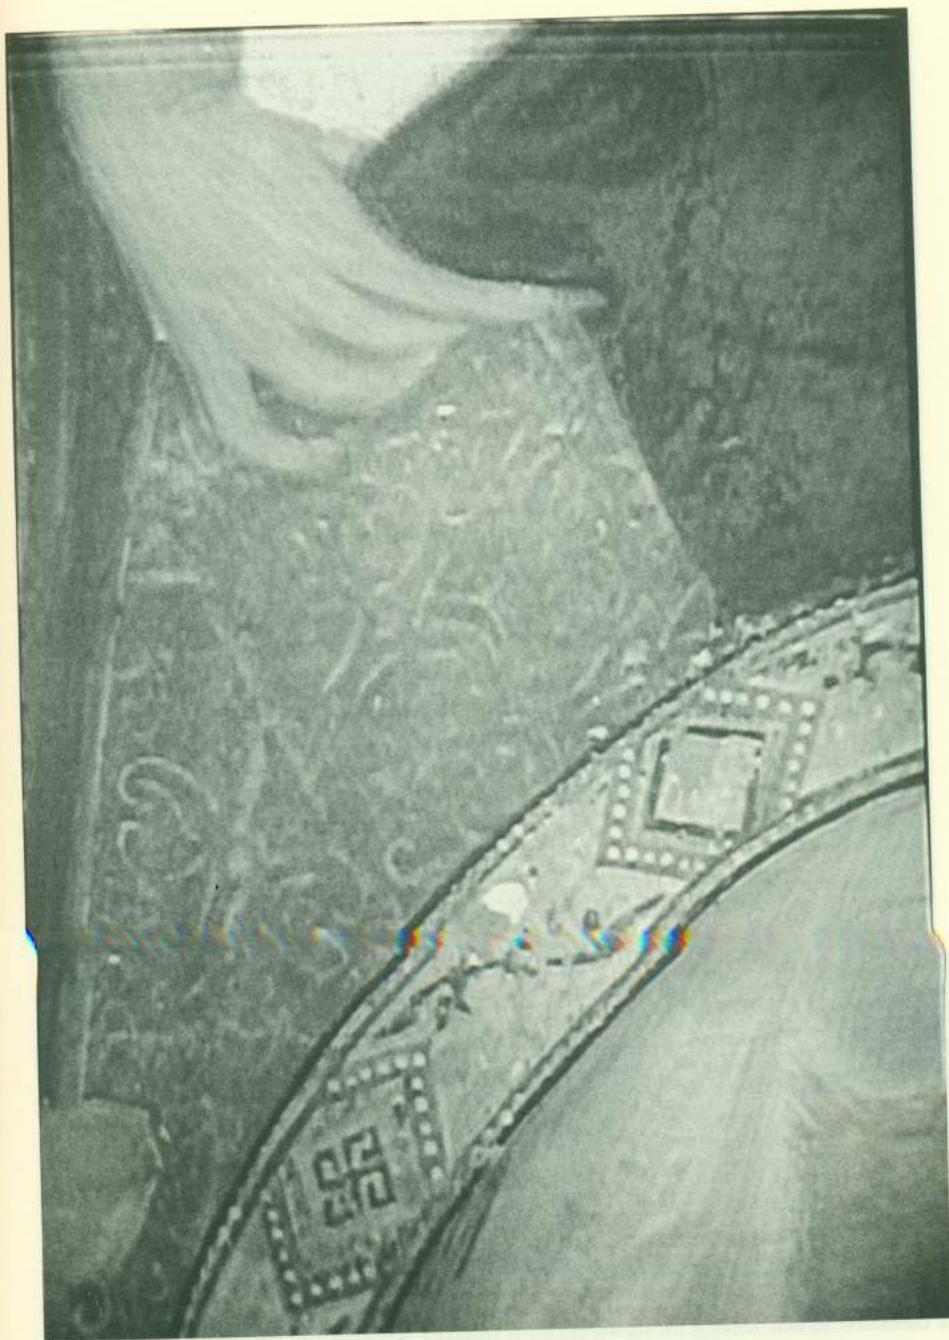
Fig. 12 - Particolare in riflettografia IR: nella parte pulita del manto si evidenzia la decorazione oggi quasi del tutto invisibile.

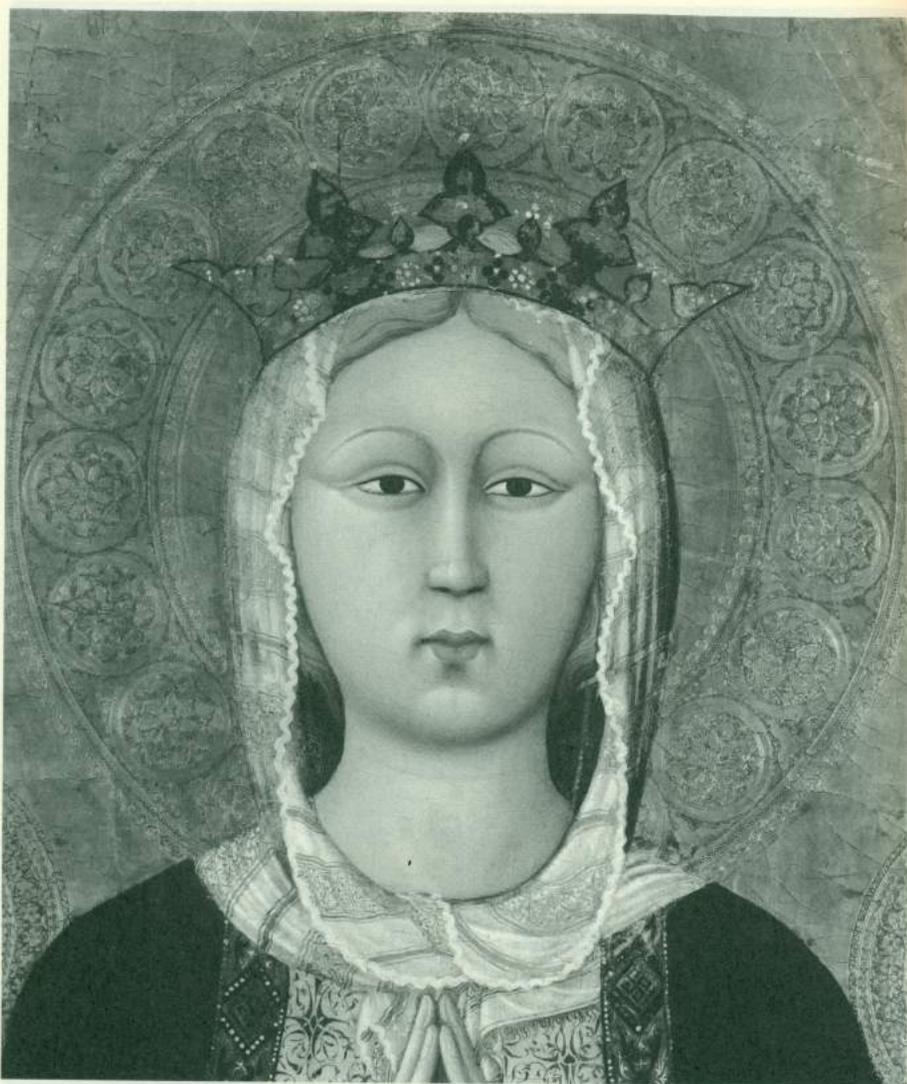
Infine dobbiamo citare le decorazioni eseguite a missione, una volta conclusa la pittura: della foglia d'argento che arricchisce la veste rosa della Vergine si è già detto; ancor più sottili e raffinati i decori in oro a missione sul suo velo, dipinto a biacca con ricercati effetti di trasparenza (fig. 13). Altrettanto eleganti i motivi decorativi degli scollari e dei polsi nelle vesti degli angeli, le bordure delle maniche trattenute da bottoncini di perle, le coroncine tra i capelli (fig. 11).

Fig. 13 - Dettaglio dopo il restauro del volto della Vergine.

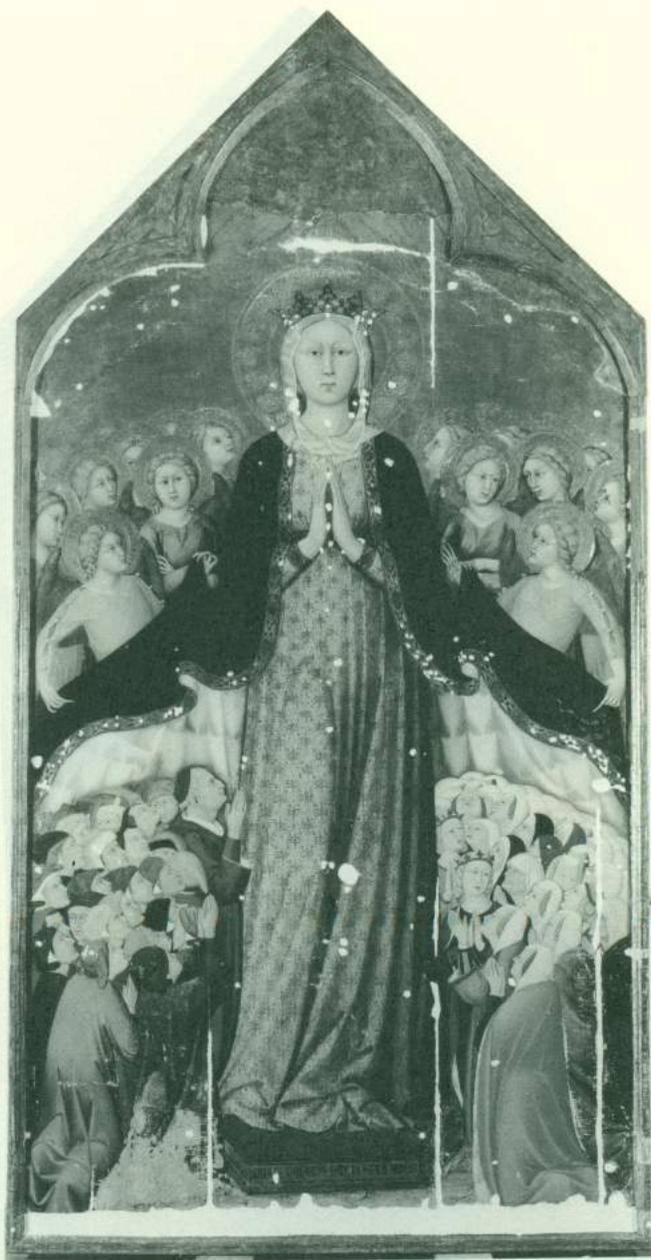
Fig. 14 - Il dipinto dopo la stuccatura. Evidenti le lacune dovute all'applicazione di ornamenti ed ex voto; la porporina del fondo della cuspidè è stata rimossa in un secondo tempo, dopo la reintegrazione dell'originale.

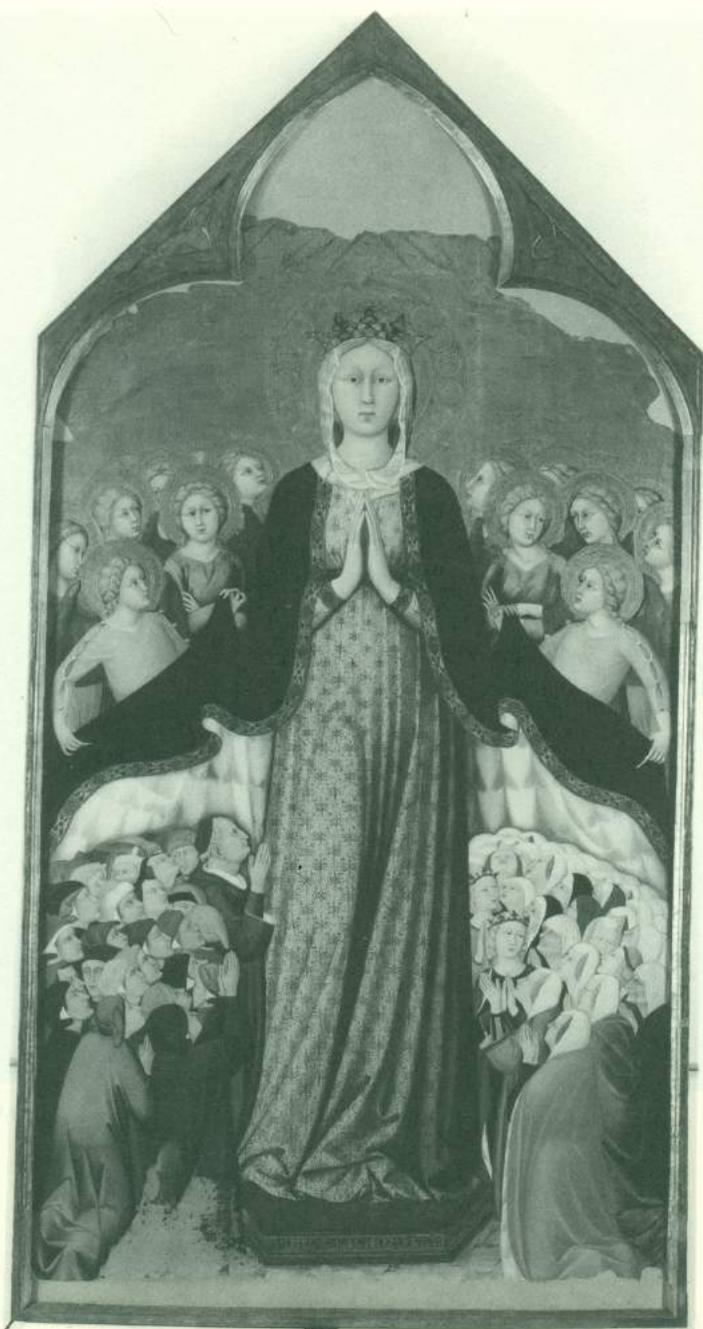
Fig. 15 - Il dipinto dopo il restauro.

A conclusione di questo scritto, teso più che altro a riconsiderare e rendere pubblici i tanti dati emersi nel corso dell'intervento del 1990, mi corre l'obbligo di ripensare anche gli esiti e le soluzioni tecniche adottate in quel restauro (fig. 15).

La decisione di conservare la forma della tavola e i listelli della cornice di Colarieti Tosti, sia pure arbitrari, non avendo dati sufficienti per una ricostruzione certa, mi sembra a tutt'oggi corretta. La struttura di sostegno

applicata sul retro del supporto, ancora funzionale, risente di quel disinteresse per le qualità anche formali delle carpenterie che oggi non accetteremmo più. L'eliminazione della doratura falsa era un atto dovuto dato il contrasto tra la doratura originale del fondo e la porporina novecentesca al colmo; la rimozione di tutte le stucature novecentesche era peraltro necessaria per motivi conservativi più che estetici: il loro impasto oleoso era infatti eccessivamente tenace rispetto alla preparazione originale; il trattamento finale dei rifacimenti, stuccati con lievissimo sottolivello e trattati nel tono della preparazione originale, non ci ha mai soddisfatto del tutto, come tipica "scelta del male minore", ma certo una ricostruzione divisionista della doratura (a tratteggio o a selezione che fosse) implicava scelte dolorose rispetto alle figure accennate sul fondo oro (cherubini, serafini o quant'altro). La pulitura è stata condotta con materiali che oggi sono scomparsi dai nostri laboratori e tuttavia la sua conduzione graduale e prudente resta un luminoso esempio dell'importanza di interpretare correttamente ciò che trovi. Infine personalmente il ricordo di quel restauro è strettamente legato al piacere che si prova a veder lavorare Rosanna, con la sua minuziosa curiosità da miope e l'ordine sapiente del suo operare.
