## IL RESTAURO \*

## PER UNA LETTURA CRITICA DEI DATI TECNICI

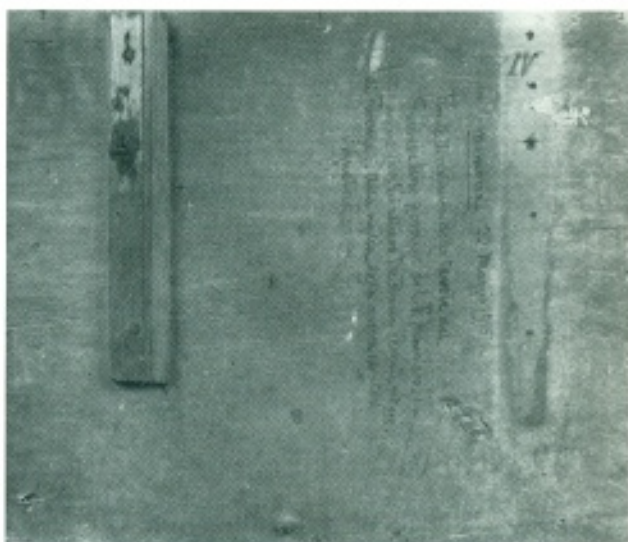
18. Il retro della «Natività», è visibile il listello su cui era applicata la cerniera e sulla destra la scritta relativa al restauro del 1915 (foto P. Rizzi)

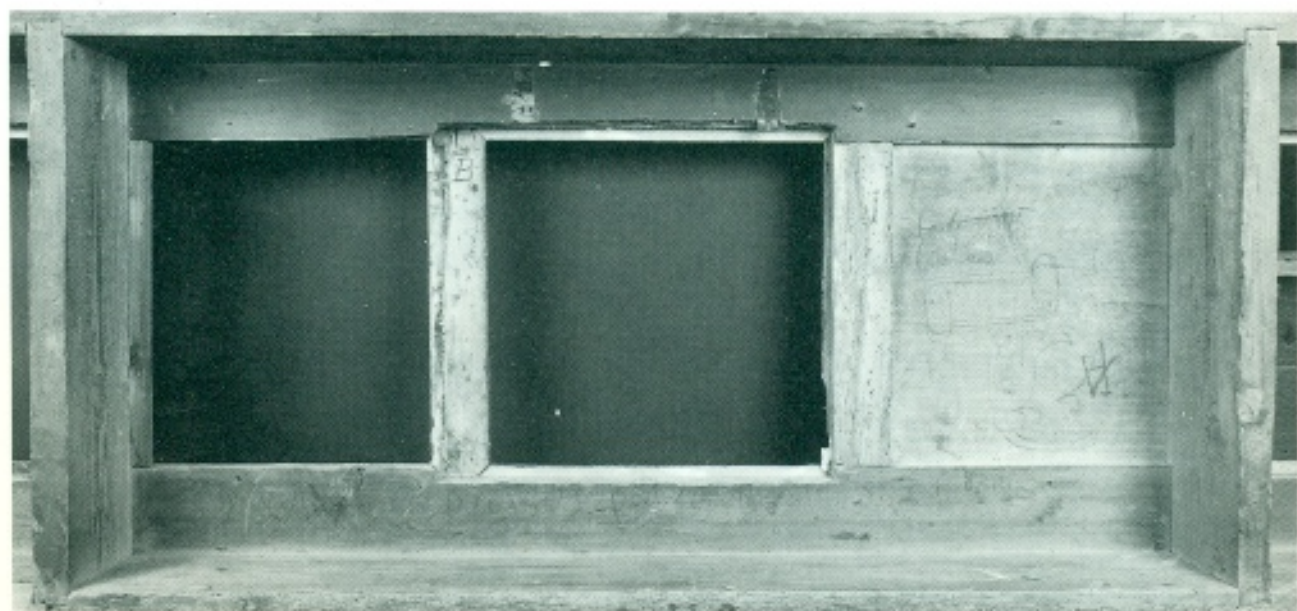
19. Il retro della predella, al centro è visibile lo scasso per la tavoletta della «Natività» e sul bordo superiore una delle cerniere (foto P. Rizzi)

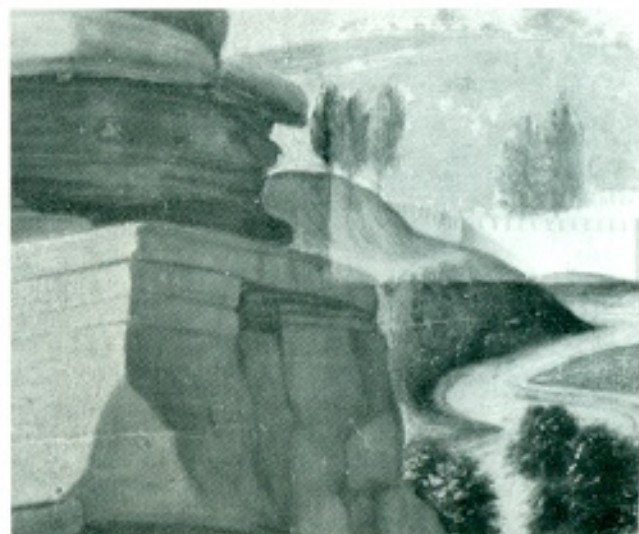
21. «Le Stigmate di San Francesco», è visibile lo strato grigio di protettivo, dopo l'asportazione delle vernici (foto R. Fiorenza)

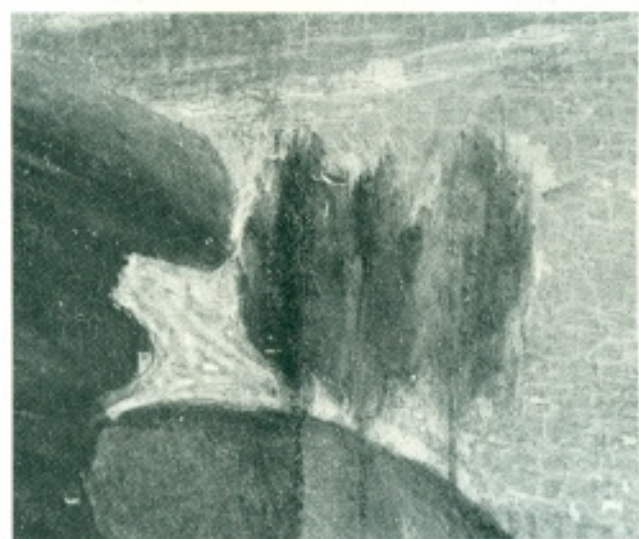
22. «Le Stigmate di San Francesco», lo stesso dettaglio dopo il restauro (foto R. Fiorenza)

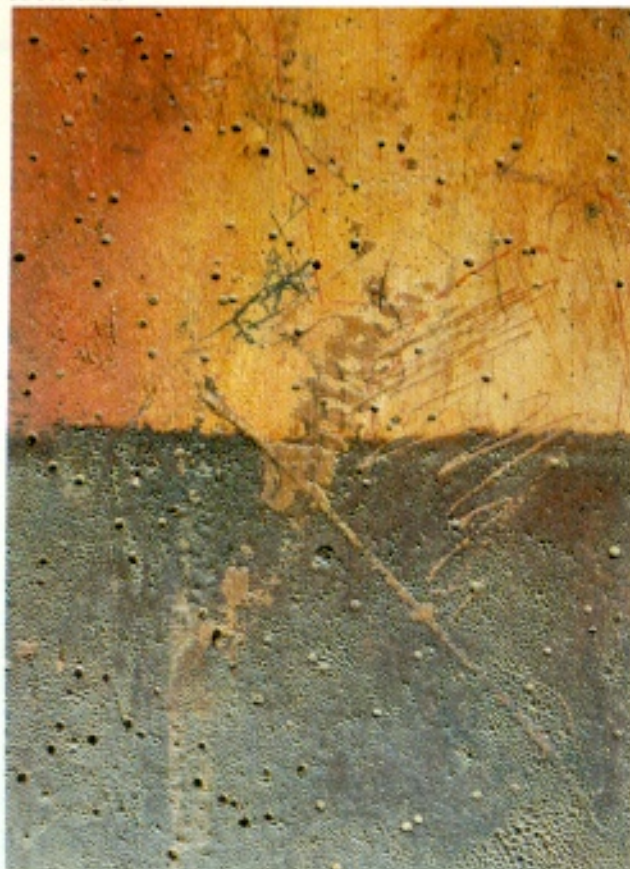
26. Pilastro di sinistra, dettaglio di una specchiatura a finto marmo, nella parte superiore è stato asportato lo spesso strato di vernici corrugate (foto R. Fiorenza)

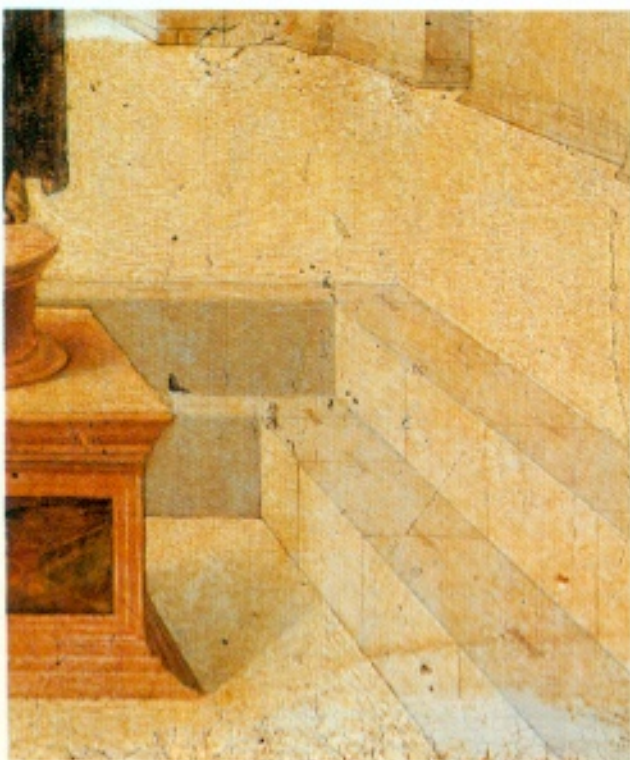
27. «San Terenzio», dettaglio dei gradini prima del restauro (foto R. Fiorenza)

tivo<sup>67</sup>. Anche la circoscritta spulitura nell'angolo a destra sui gradini del *San Terenzio* (Ill. 27) documenta semplicemente quello che ci saremmo potuti trovare di fronte se il restauratore non fosse stato complessivamente moderato<sup>68</sup>. L'intervento dovette poi proseguire con la stuccatura delle soluzioni di continuità, eseguita con un amalgama bruno di consistenza cerosa, che colmava anche gran parte dei fori di sfarfallamento dei tarli<sup>69</sup>. Sulla base di quanto espresso nel preventivo si deve poi immaginare un ritocco con colori a tempera e una verniciatura a cera<sup>70</sup>.

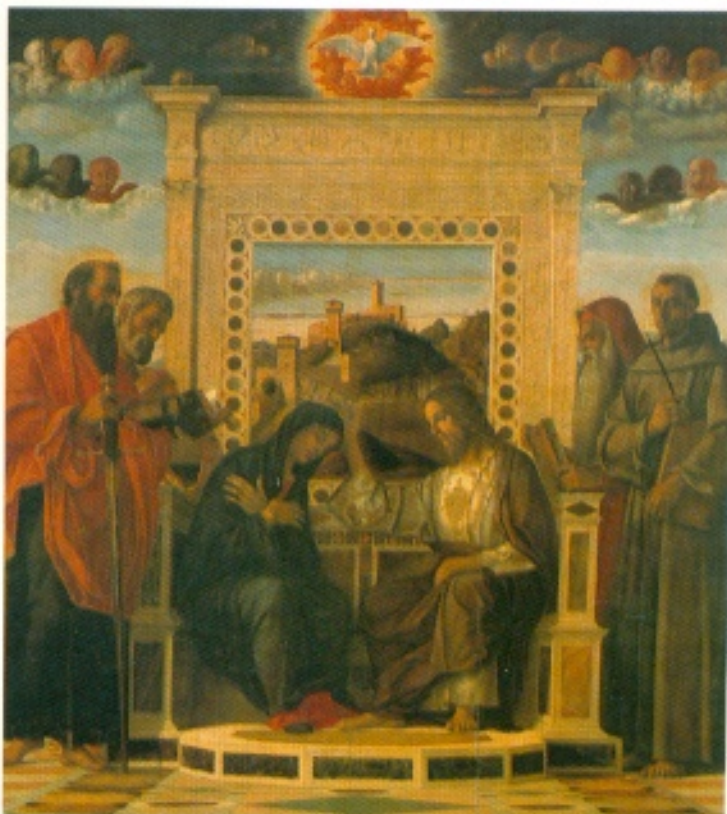
31. «L'Incoronazione della Vergine», prima del restauro (foto P. Rizzi)

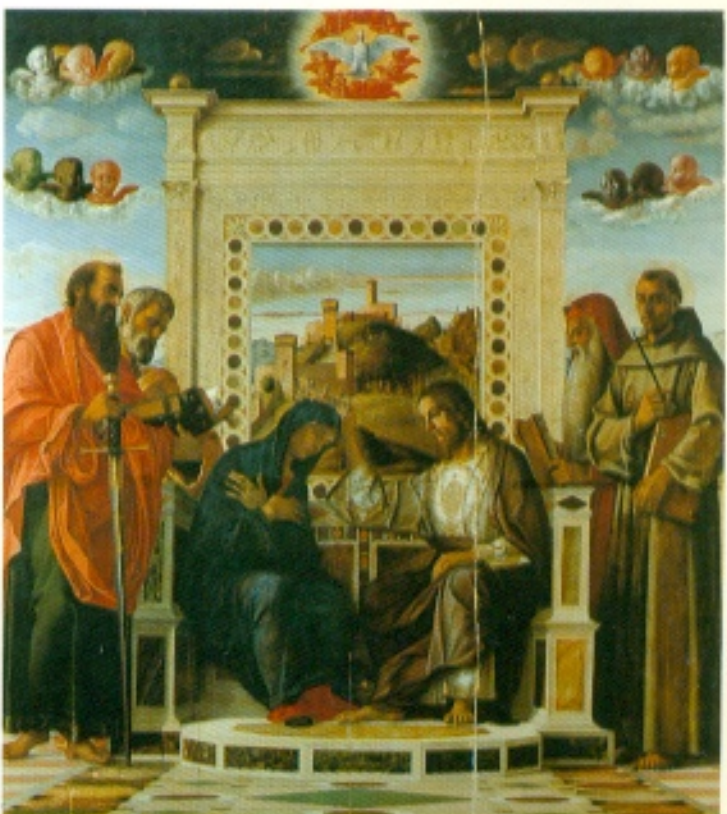
32. «L'Incoronazione della Vergine», dopo la pulitura (foto P. Rizzi)

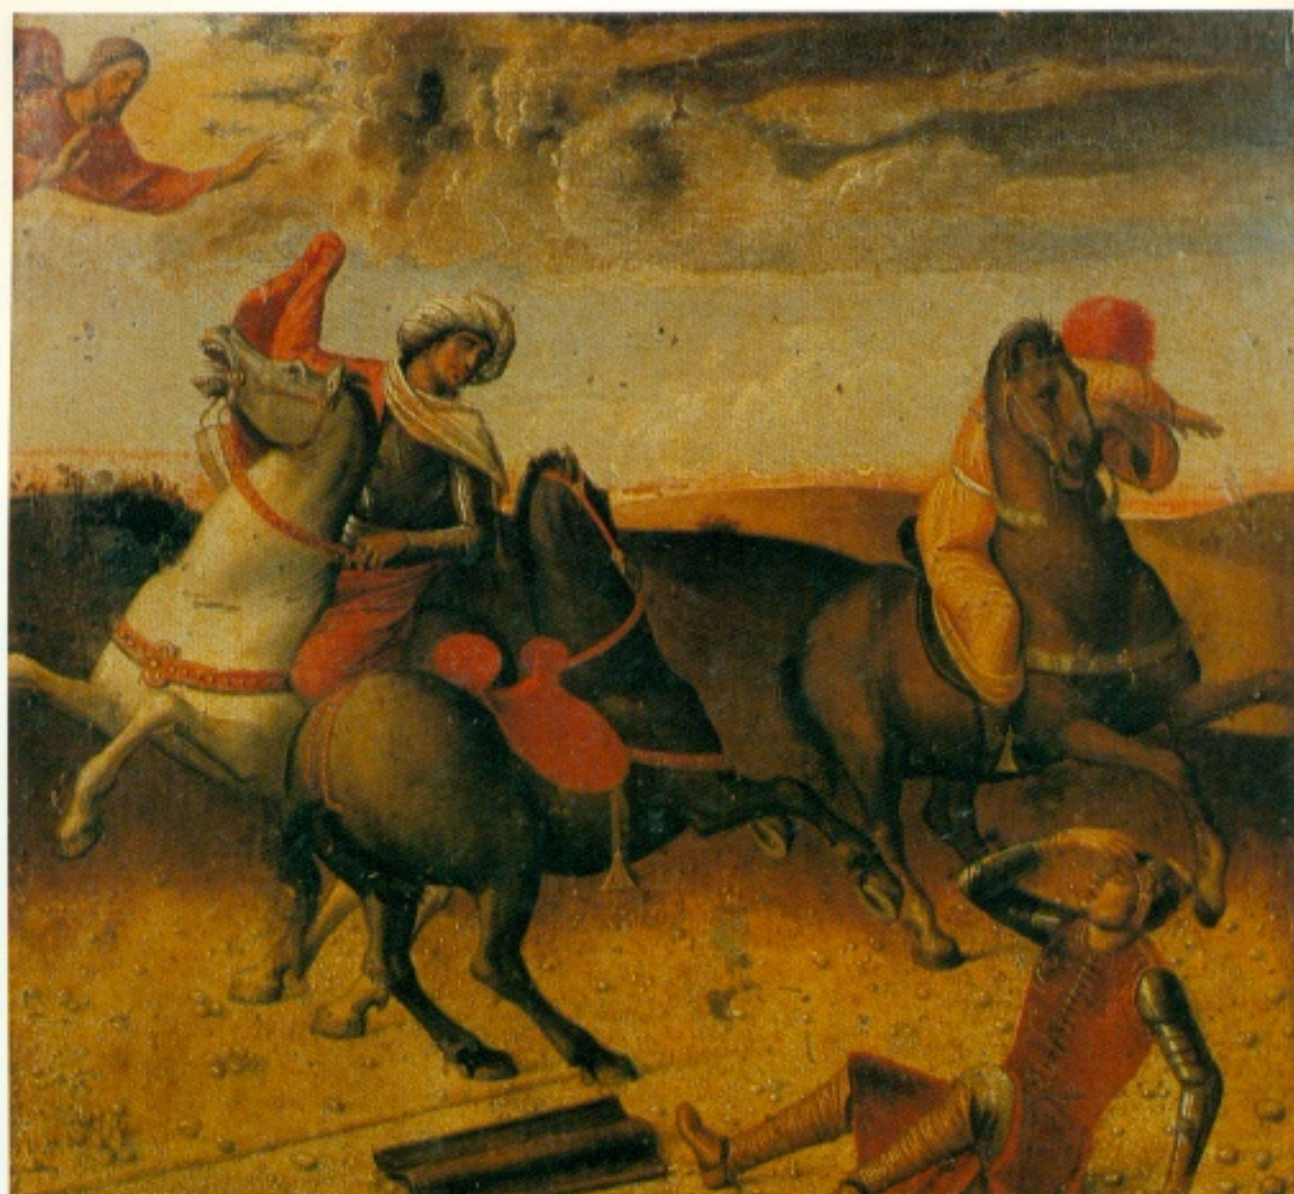
35. «La Conversione di San Paolo», prima del restauro (foto P. Rizzi)

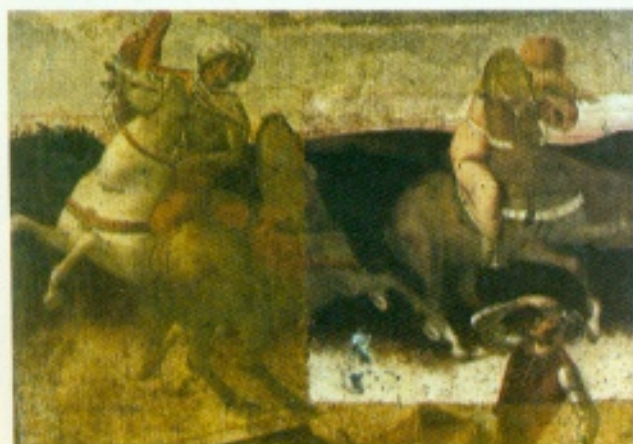
36. «La Conversione di San Paolo», durante la pulitura, a luce U.V. (foto P. Rizzi)

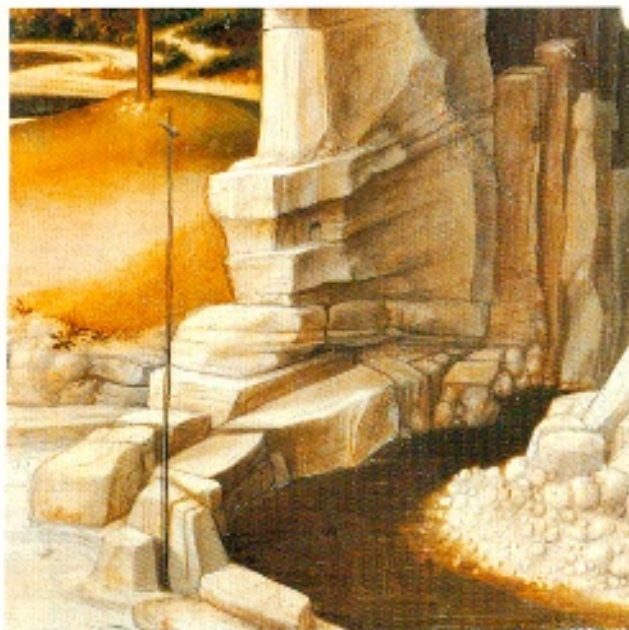
39. «San Girolamo nel deserto», particolare con un primo saggio di pulitura (foto R. Fiorenza)

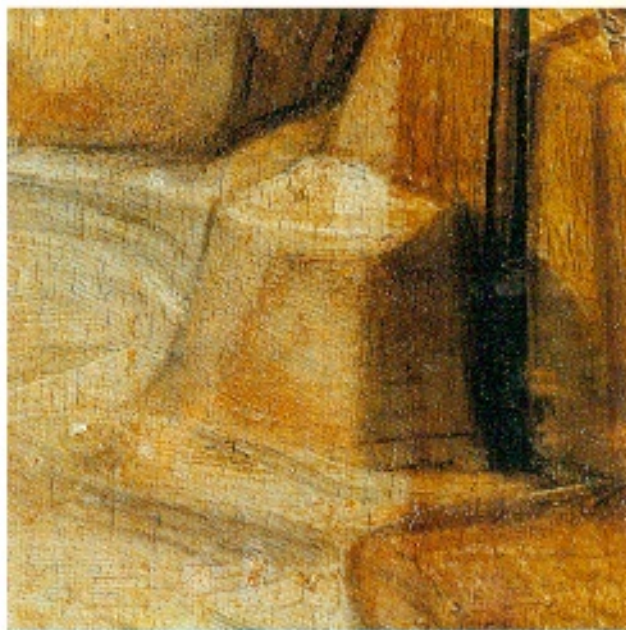
40. «San Girolamo nel deserto», macrofotografia durante la rimozione delle vernici (foto R. Fiorenza)
