## Dati sulla tecnica di esecuzione e sul restauro della "Sedes Sapientiae"

Carla Bertorello, C.B.C. Roma

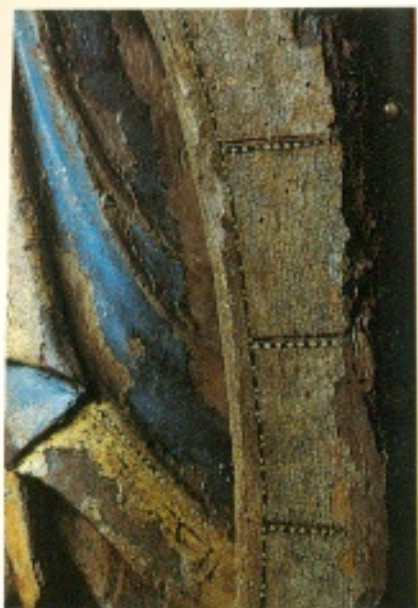
9. Dopo il restauro. Particolare del trono con la decorazione in lamina di argento, profilature nere puntinate di bianco.
