### *Descrizione dell'opera*

C.B.C. Conservazione Beni Culturali

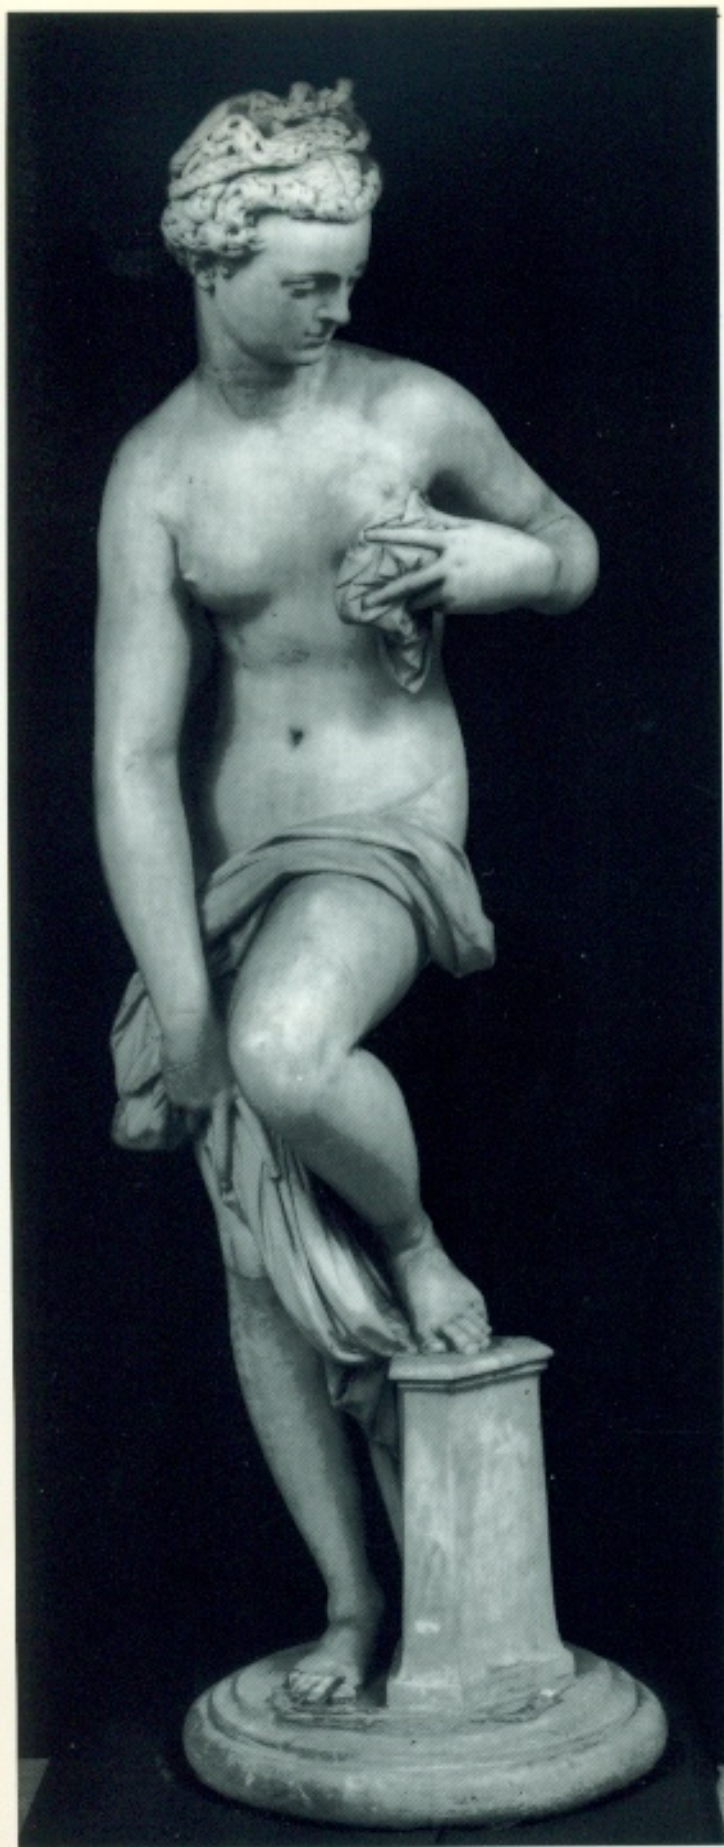
*Prima del restauro*

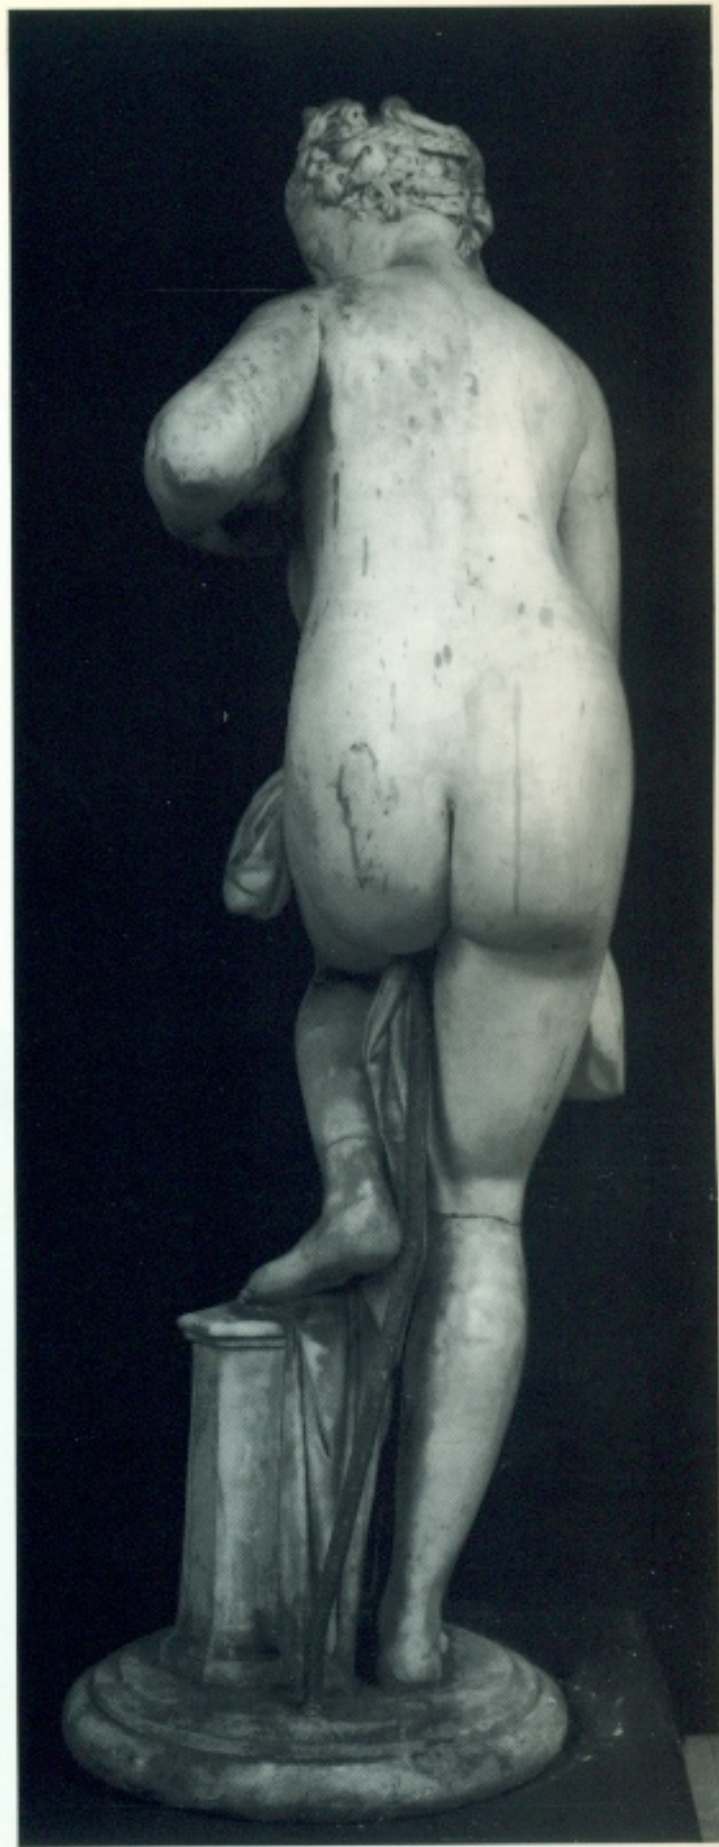
*Prima del restauro*

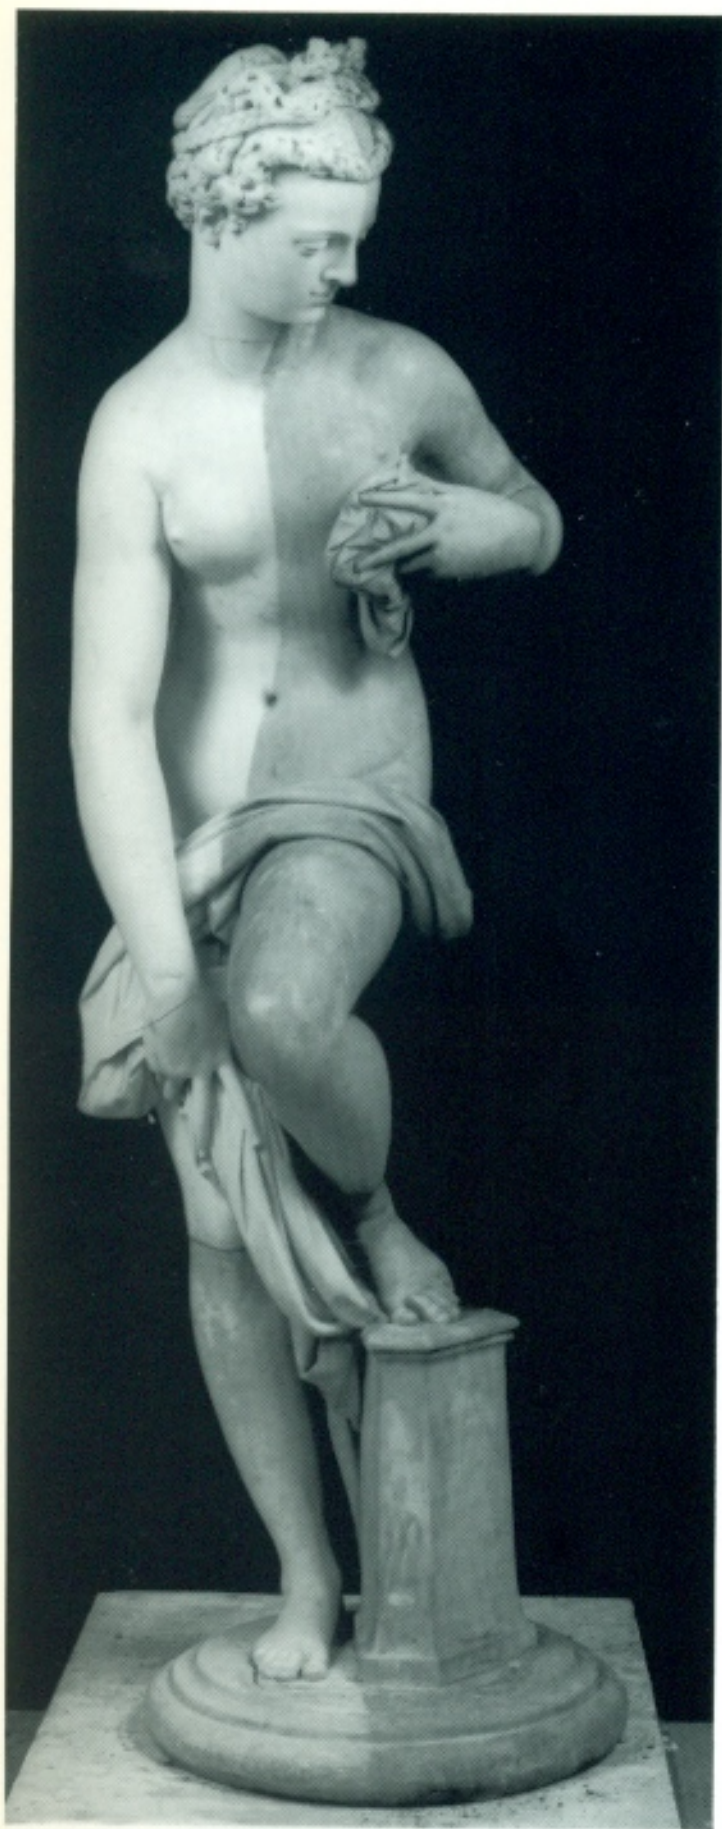
*Durante la pulitura*

La rimozione dei depositi superficiali è stata eseguita con una soluzione solvente tenuta in sospensione in pasta di cellulosa e mantenuta a contatto della superficie per non più di quindici minuti. I resti delle ricarbonatazioni sono stati solubilizzati passando a pennello la stessa soluzione addizionata ad un complessante di sali metallici. Le operazioni di pulitura si sono concluse con un impacco generale di acqua deionizzata tenuta in sospensione con pasta di cellulosa, in modo da eliminare eventuali gore e residui dei materiali della pulitura.

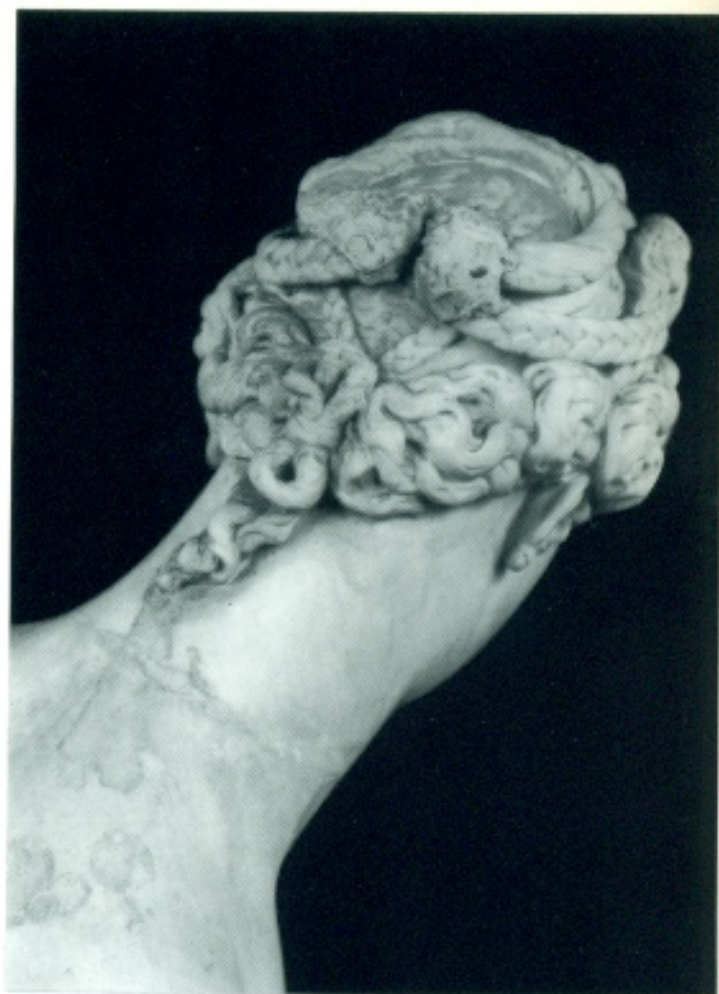
*Prima del restauro*

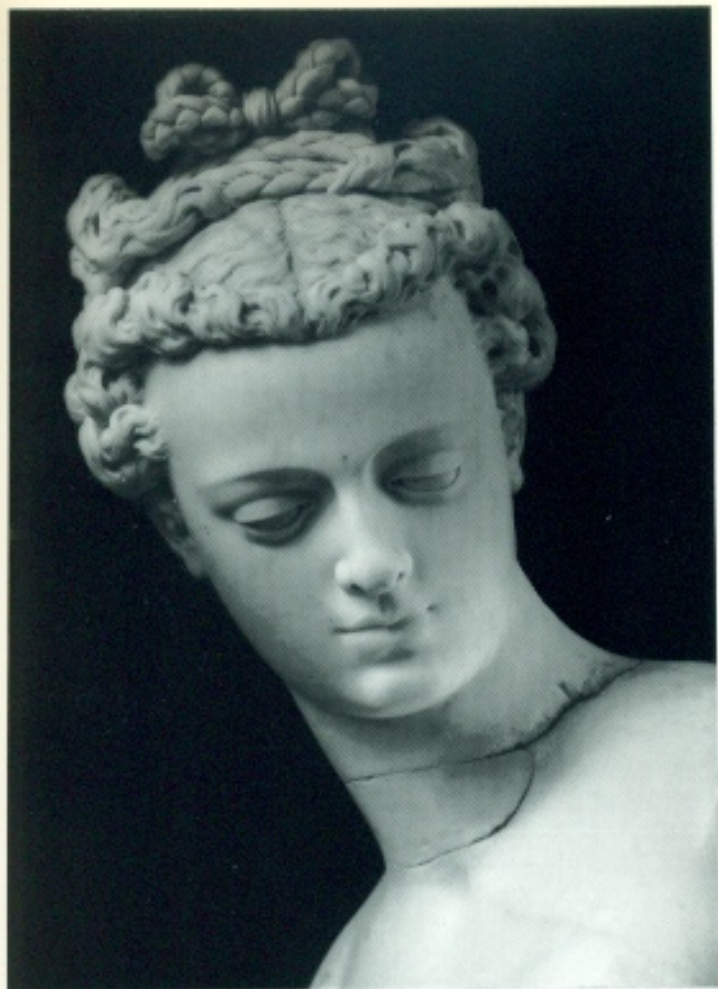
*Dopo la pulitura e la rimozione delle stuccature*

Le stuccature e i residui superficiali di colofonia sono stati asportati meccanicamente; si è ritenuto opportuno non rimuovere i frammenti di marmo riadesi nel precedente restauro, sia per non pregiudicarne l'integrità che per la buona tenuta dell'adesivo in opera.

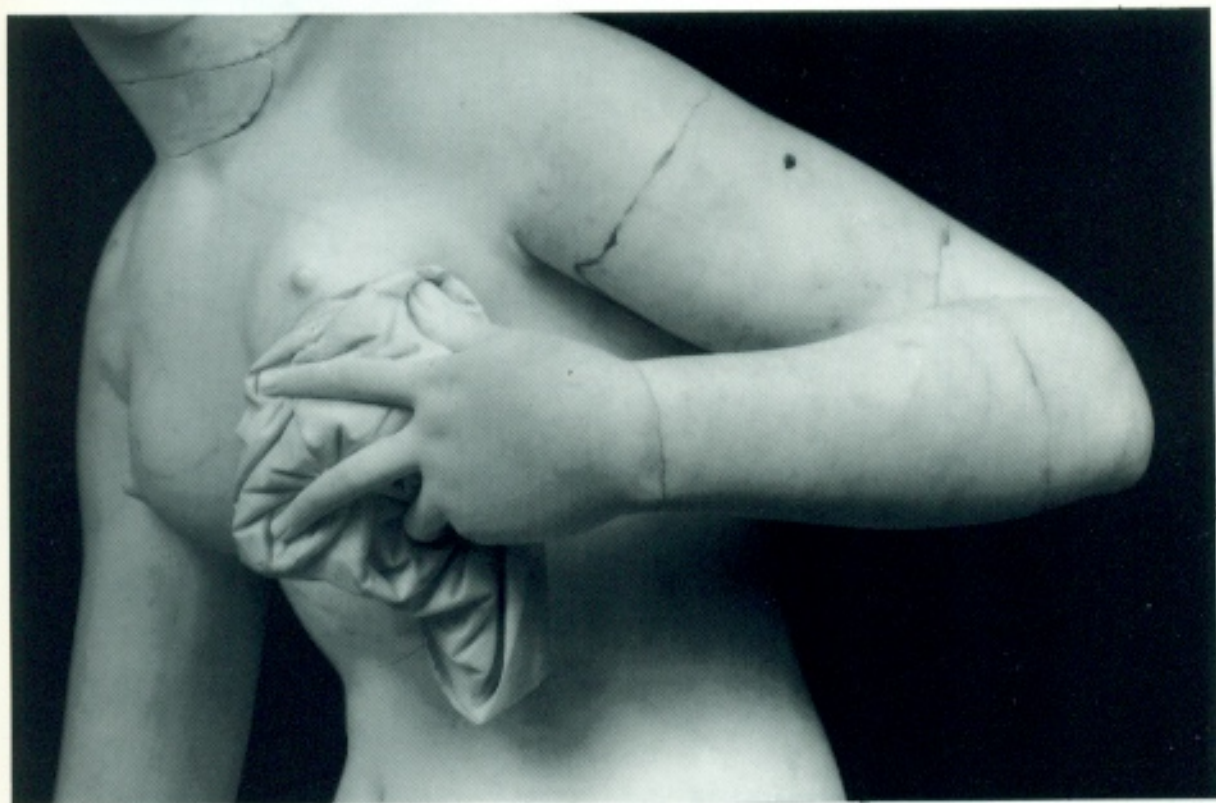
*Dopo la pulitura e la rimozione delle stuccature*

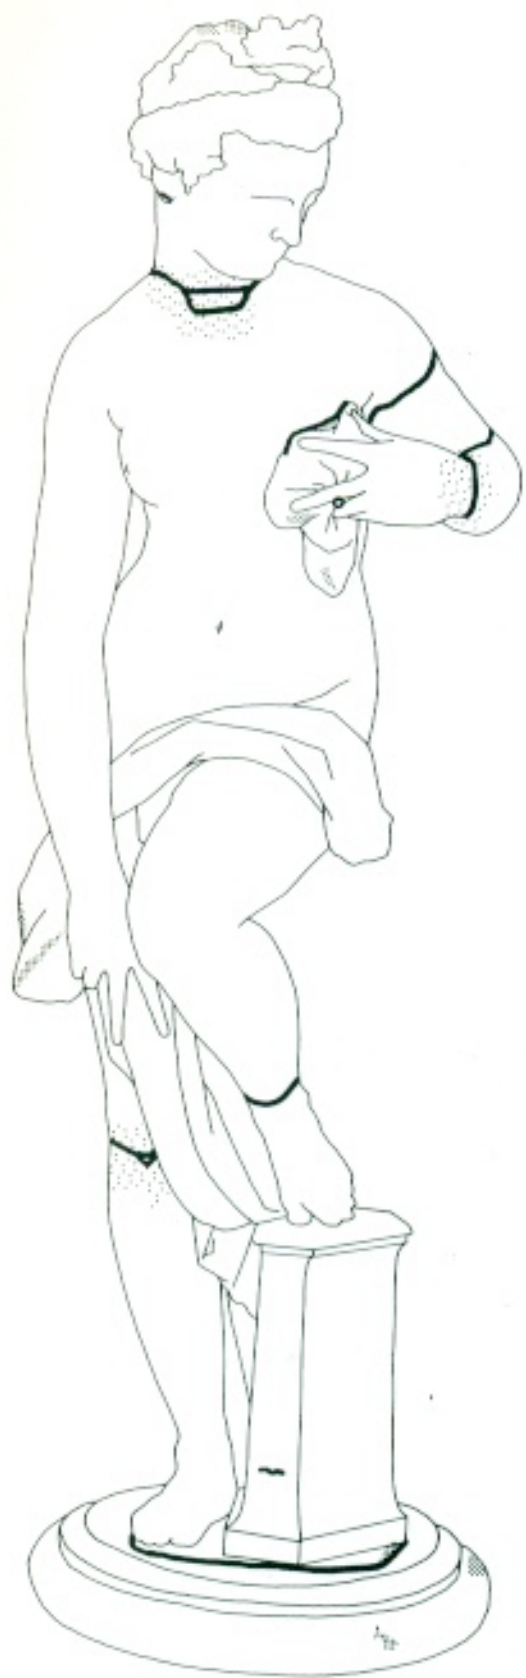
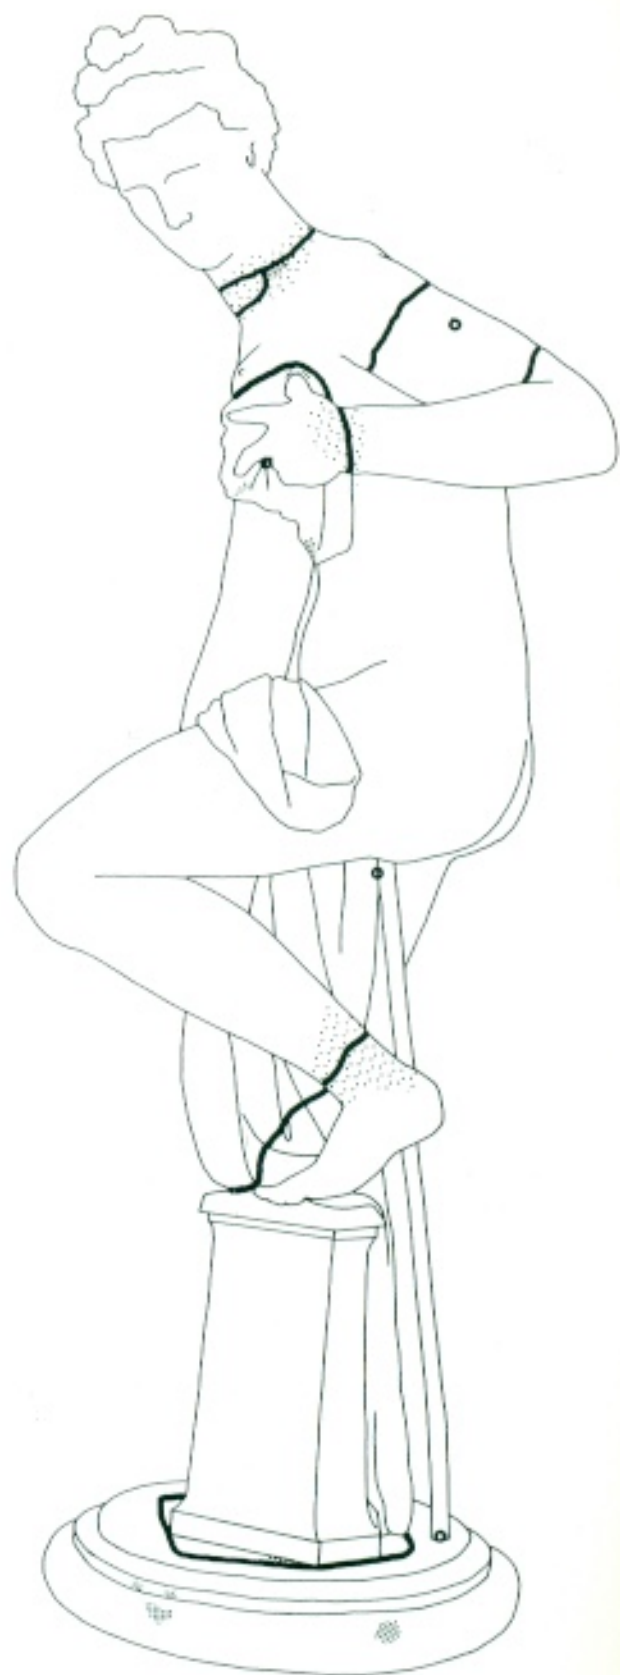
La «Venere» risulta fratturata in più punti: la rottura e il frammento sul collo corrispondono al distacco completo della testa dal busto; le gambe sono staccate dal resto della figura all'altezza del ginocchio destro, con una rottura che, seguendo l'andamento delle pieghe del panno, termina in-

Le mancanze più vaste sono infatti sul retro dell'acconciatura, in corrispondenza dei nodi della treccia che circonda il capo, dove alcuni frammenti sono stati riapplicati nel corso di un precedente restauro. Altre perdite si rilevano sui margini più sottili dei panneggi, lungo le zone di frattura e intorno alla base.

La statua presentava numerose tracce di almeno un intervento di restauro. Tutti i frammenti – sia quelli minuscoli dei capelli e dell'orecchio destro, che quelli più consistenti come testa, braccio e gambe – erano fissati con una mistura a base di colofonia. Non è da escludere l'uso di perni interni per la testa e soprattutto per le gambe, dove è molto evidente la presenza di ossidazioni che hanno scurito notevolmente il marmo; sul braccio la rimozione delle stuccature ha riportato in luce l'imbocco di canali di colatura del piombo, usato per bloccare i perni applicati all'interno dei frammenti.

*Perdite di materia*

*Piombature o perni*

*Fratture*

*Rilavorazioni della superficie*
