II.2.2.9. PER LA STORIA DEL RESTAURO DELLA CASA DEI VETTI IN POMPEI: NUOVI DATI DAL PERISTILIO

Antonella Altieri, Caterina Barnaba, Giuseppa Maria Fazio, Maria Grazia Flamini, Antonio Guglielmi, Doretta Mazzeschi, Gabriella Prisco

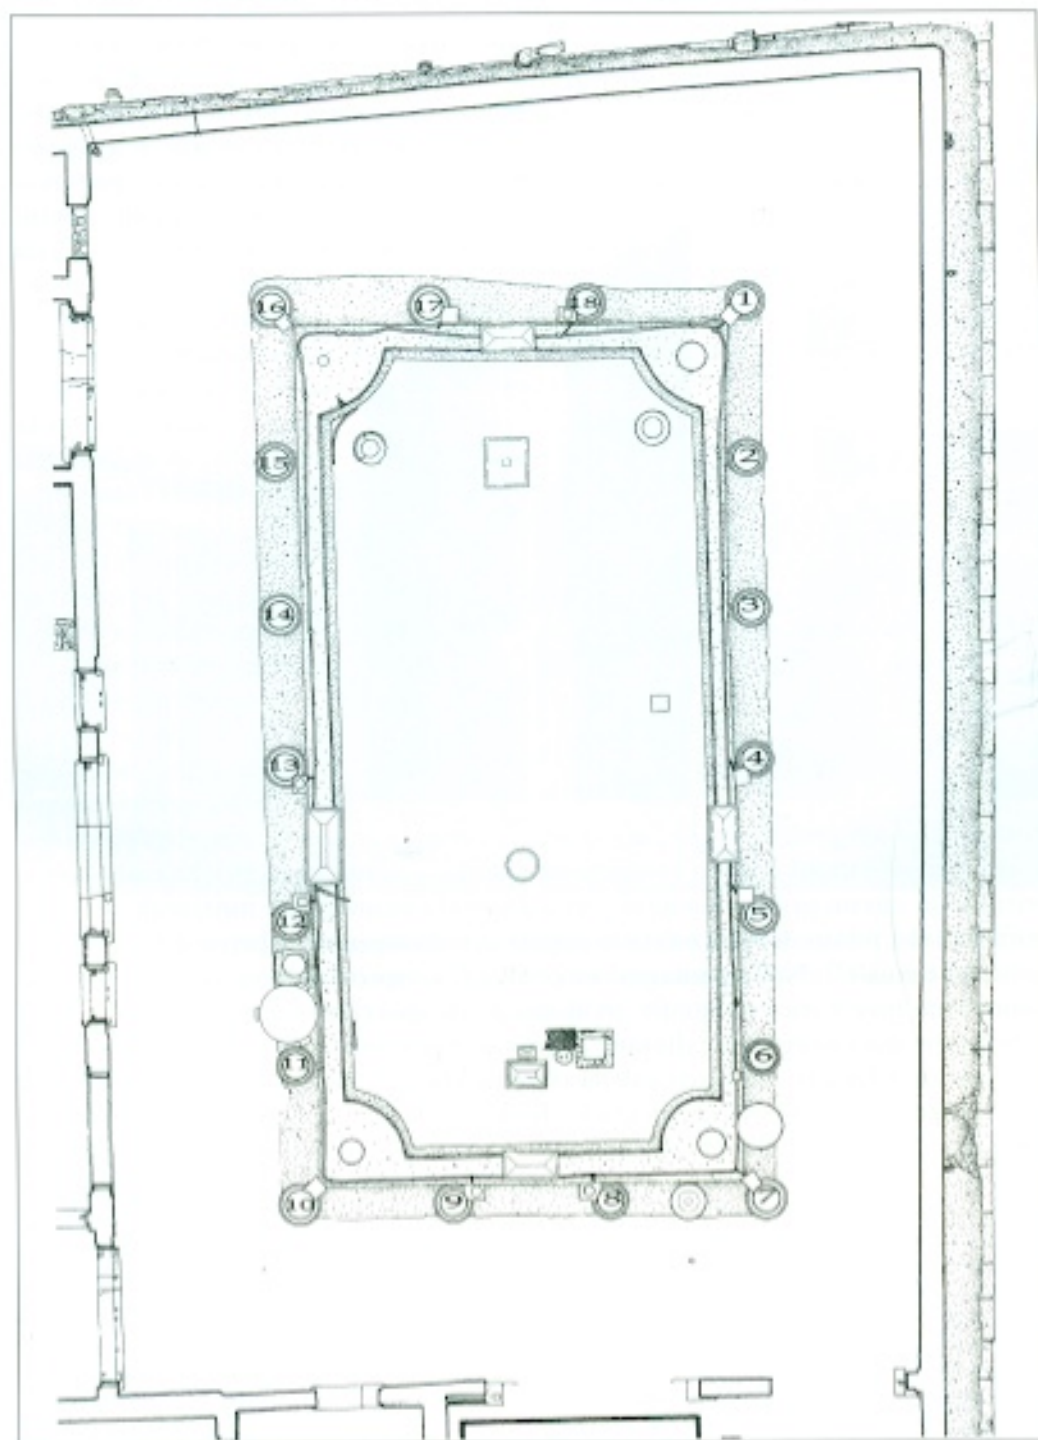
2. Pompei, VI
15,1, Casa dei
Vettii. Peristilio
[1]. Planimetria
con la numerazione
delle colonne

Nelle pagine che seguono si sono esaminate, in particolare, le colonne nrr. 5, 9, 10, 12, 13 e 16 (Fig. 2) che, pur nella loro peculiarità, sono esemplificative di situa-

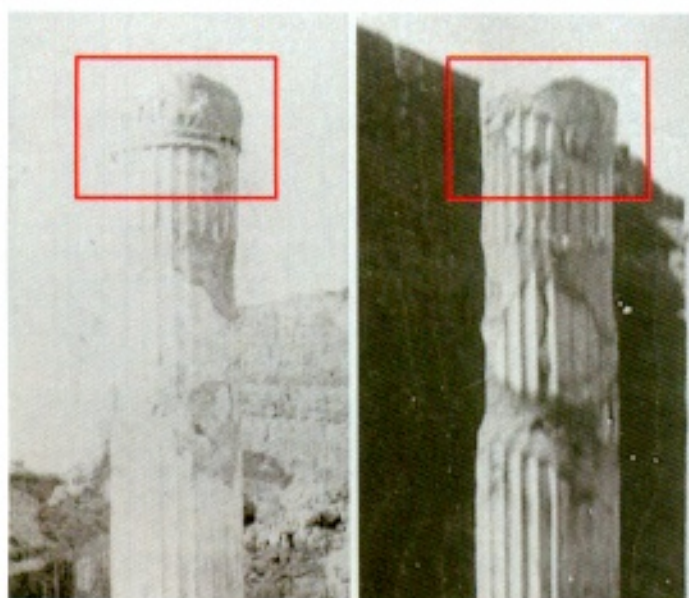
3. Pompei, VI 15,1, Casa dei Vettii. Peristilio [1]. Colonna nr. 5, confronto fra un particolare della foto DAI 69112 (a sn.) e un particolare della foto Sommer, AFSAN 153528 (a ds.)

Nelle prime foto di scavo⁷ si può osservare che la colonna possedeva ancora il collarino e parte delle foglie del capitello, mentre in una foto di scavo⁸ del periodo immediatamente successivo la sommità della colonna appare ormai priva di queste parti, mettendo in evidenza, come avviene anche in altri casi⁹, lo stucco scanalato che ricopre il fusto, presente fino alla sommità (Fig. 3); la caduta di queste parti non

è legata a traumi dovuti alla costruzione della copertura, ma sembra piuttosto riconducibile all'asciugatura intervenuta dopo lo scavo. Nella stessa immagine si nota anche che, in seguito alla caduta di una consistente fascia di stucco subito sotto i residui di capitello, compare la malta di preparazione scanalata dello stucco antico¹⁰.

In queste prime foto si osservano già le estese reintegrazioni che colmano le lacune del rivestimento e, si può presumere, le fratture del fusto, mentre non ci sono elementi sufficienti per pensare ad un vero e proprio rimontaggio di rocchi caduti. La malta scura, visibile in queste prime immagini, stesa in modo sicuramente funzionale, ma non raffinato dal punto di vista estetico, appare in sottosquadro rispetto al livello dello stucco originale¹¹. Nelle immagini successive¹², a copertura completata, le integrazioni sono invece lisce e rigonfie, in alcuni punti sporgenti sulla finitura originale: alle prime stuccature venne dunque aggiunto uno strato di finitura¹³.

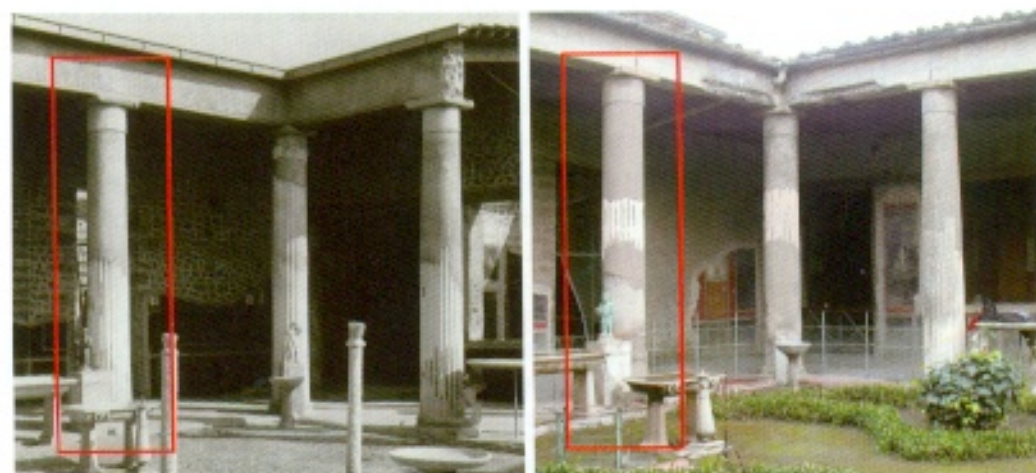
4. Pompei, VI 15,1, Casa dei Vettii. Peristilio [1]. Colonna nr. 9, confronto tra la foto Brogi 10442, Archivi Alinari (a sn.) e quella attuale (a ds.)

Nelle immagini di scavo la colonna nr. 9, ridotta a circa due terzi dell'altezza originale, appare con lo stucco del fusto integro¹⁶; successivamente il fusto viene completato con il consueto capitello e l'abaco per consentire la costruzione del tetto del lato nord del peristilio. Viene inoltre realizzato il rivestimento del fusto con una malta che, in alcune foto¹⁷ mostra un tentativo di raccordo con quello antico, scanalato¹⁸. La situazione resta apparentemente immutata fino al '43, quando le colonne del lato nord vengono gravemente danneggiate nel bombardamento; la ricostruzione delle colonne nrr. 9 e 10 avviene nel '44; un'immagine dei danni del bombardamento¹⁹, che mostra una piccolissima porzione di fusto ancora in piedi con il pilastrino, sembra contraddire il contenuto del *Giornale degli Scavi*²⁰, dove si parla della ricostruzione di due terzi di colonna e della ricollocazione nella posizione originale di un solo rocchio conservato nell'esplosione: dal confronto della situazione attuale, frutto di questo intervento, e della precedente, documentata dalle immagini, l'operazione di ricollocazione «al posto originario»²¹ descritta dai documenti non sembra andata a buon fine: la porzione antica di fusto ancora coperta di stucco è chiaramente troppo in alto (Fig. 4) e si può ipotizzare che l'elemento non sia stato ricollocato con il giusto orientamento.

Singolare l'attuale situazione del rivestimento al di sotto del rocchio antico, dove lo strato più esterno dell'intonaco del '44²², fermato lungo il bordo da un cordolo, è fortemente aggettante sullo strato sottostante.

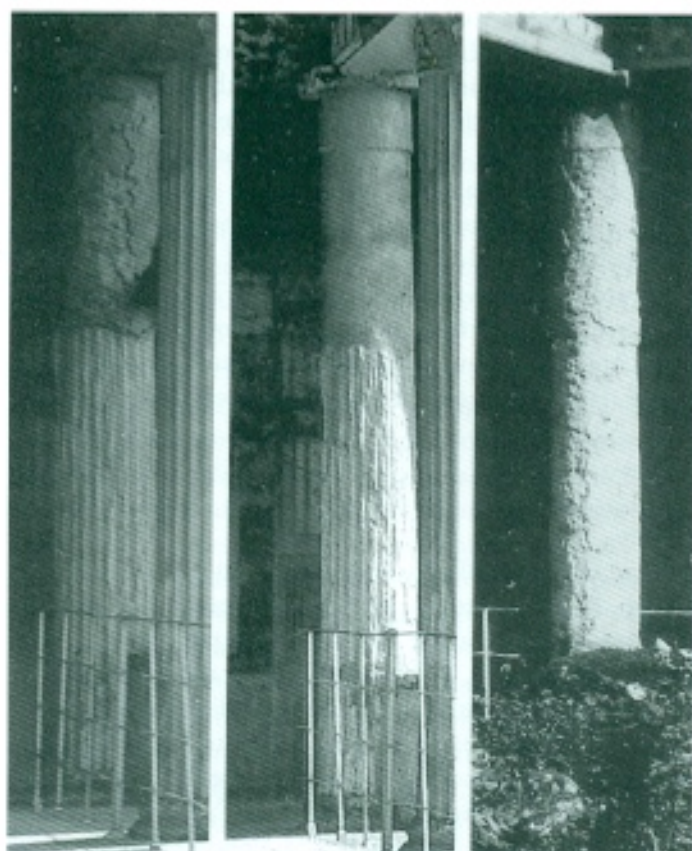
5. Pompei, VI
15,1, Casa dei
Vettii. Peristilio
[1]. Colonna nr.
16, confronto fra i
particolari delle
foto SAP 81096
(a sn.), Roger-
Viollet 4339-10
FA 41455,
Archivi Alinari
(al centro) e
Alinari 43169 (a
ds.)

La colonna d'angolo sud-est conserva attualmente il rivestimento di stucco solo nella parte bassa e nel basamento, mentre il resto del fusto è rivestito da un intonaco moderno. Confrontando le immagini storiche dallo scavo in poi si vede, nelle prime foto contestuali allo scavo³⁴, la colonna, fasciata e puntellata: evidentemente la sua situazione conservativa era critica, a causa probabilmente del rigonfiamento del rivestimento della parte inferiore del fusto; era inoltre del tutto priva del capitello. Subito dopo subisce, come altre (colonna nr. 5), un processo di degrado che porta in breve alla perdita della fascia superiore del rivestimento³⁵.

Le foto successive mostrano lo stucco residuo in buone condizioni³⁶ fino ad un'immagine³⁷, certamente databile al '27, quando esso appare, insieme all'intonaco moderno, in cattivo stato di conservazione. Dal *Giornale degli Scavi* apprendiamo che la colonna venne restaurata in questo stesso anno³⁸; non sappiamo in cosa l'intervento sia consistito, ma di certo non raggiunse lo scopo di risanare le parti antiche: infatti dal confronto fra due immagini, entrambe successive al completamento della copertura, si osserva un progressivo peggioramento del rivestimento del fusto, che nella prima³⁹ è ancora presente, seppure in precarie condizioni, mentre la parte alta della colonna è stata reintonacata; nella seconda⁴⁰ lo stucco antico è perduto e anche l'intonaco moderno della parte alta appare fortemente degradato. Successivamente l'intero fusto, fatta salva la piccola parte che conserva ancora oggi lo stucco originale, viene ancora una volta intonacato con una malta non precisamente databile⁴¹.

L'ingrandimento delle foto d'archivio (Fig. 5) e l'osservazione ravvicinata del singolare processo di deterioramento subito dal rivestimento del fusto fanno pensare che questo fenomeno non si possa porre in relazione con un evento traumatico, come il crollo di un corrente avvenuto nel 1935⁴², ma piuttosto con un progressivo processo di degrado legato a fattori di tipo fisico-chimico.

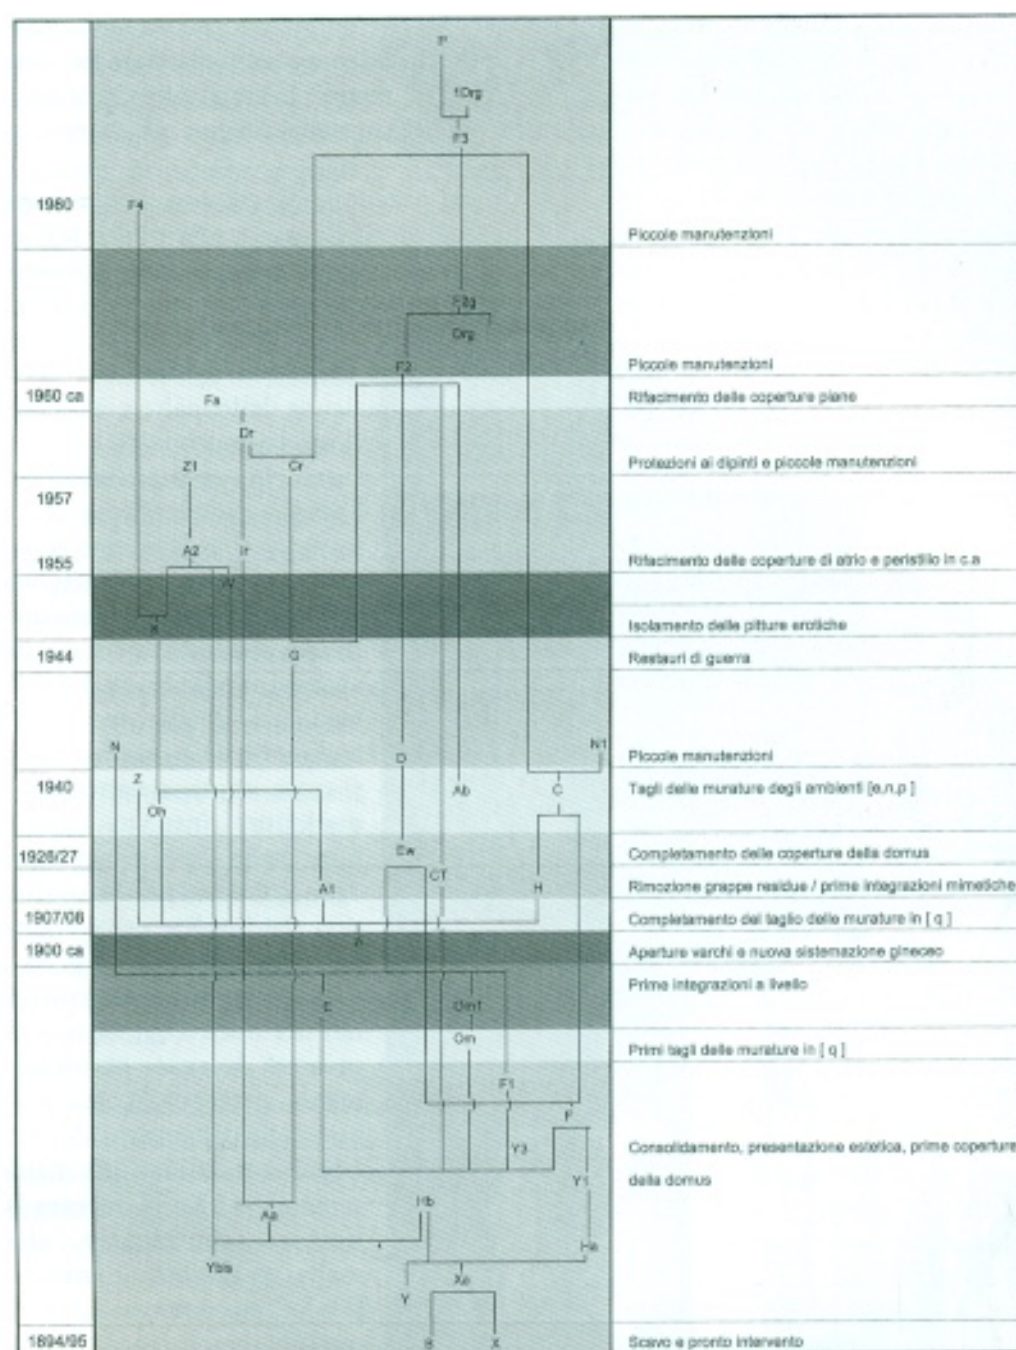
6. Pompei, VI
15,1, Casa dei
Vettii.
Diagramma di
flusso stratigrafico
delle malte di
intervento

Lo stacco dei frammenti di intonaco dipinto che decoravano l'architrave del peristilio e le indagini successivamente compiute sulle colonne del medesimo hanno permesso di integrare la storia degli interventi conservativi attuati nella *domus*; questa era stata a suo tempo delineata attraverso l'individuazione delle numerose malte utilizzate nel restauro degli intonaci parietali e la realizzazione del relativo diagramma di flusso stratigrafico⁴⁶, che è stato in questa occasione aggiornato (Fig. 6).

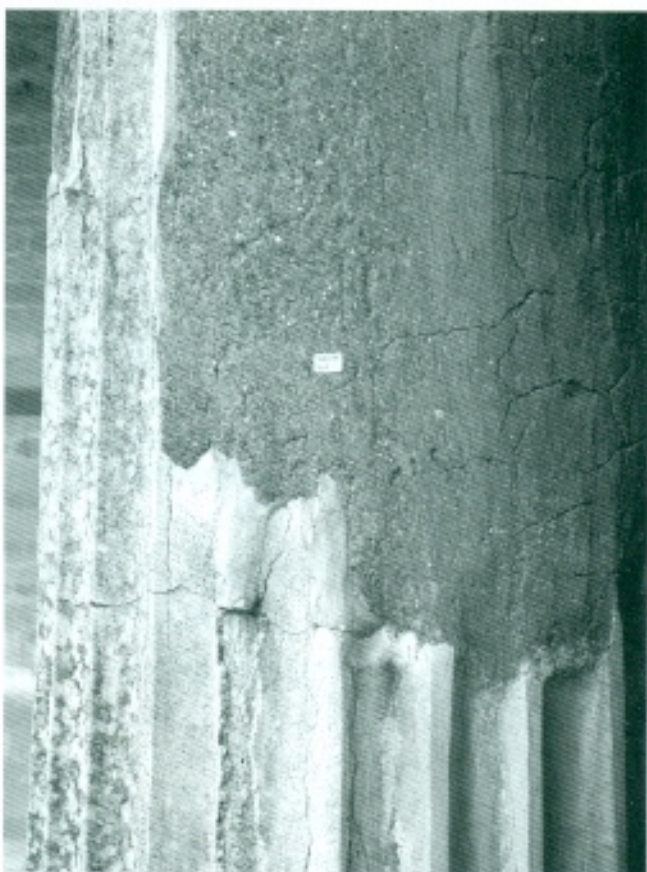
fusti la malta idraulica [Ybis], caratterizzata dalla presenza di cocchiopesto finissimo e, probabilmente, da caseina; tale malta è stata utilizzata estensivamente, con analogo funzione, sugli intonaci di quasi tutti gli ambienti della casa⁴⁸; [Ybis] si trova impiegata anche, nei medesimi intonaci, come pure nelle basi e nei fusti delle colonne, per la sigillatura dei bordi e per colmare determinate lacune (Fig. 7).

7. Pompei, VI
15,1, Casa dei
Vettii, peristilio
[1]. La colonna nr.
11 vista da sud:
la malta [Ybis] è
utilizzata per fer-
mare le parti origi-
nali, quella [Aa]
per il rivestimento
del fusto

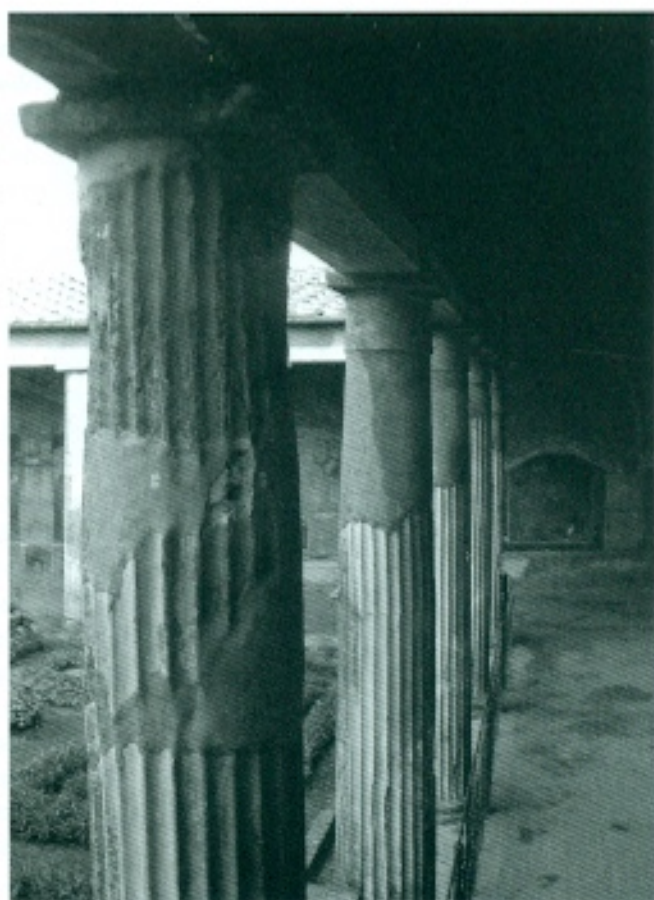
senza soluzione di continuità (Fig. 8). Gli abachi coevi a questa prima fase, di cui alcuni ancor oggi visibili, realizzati in calcare, presentano angoli stondati; la loro cronologia è certa grazie alla circostanza che la loro faccia inferiore appare coperta, all'intersezione con il capitello, dalla malta di finitura [Hb].

8. Pompei, VI 15,1, Casa dei Vettii, peristilio [I]. In primo piano, la colonna nr. 5 vista da nord-est. Nel saggio è visibile la sovrapposizione della malta di finitura [Hb], con cui sono state in parte riprese le scanalature, alla malta [Ha], che a sua volta copre la malta cementizia [Xa], utilizzata per il consolidamento strutturale del nucleo dei fusti. In secondo piano è visibile, sulla colonna nr. 4, la malta [Aa], che riveste le integrazioni strutturali di fusti

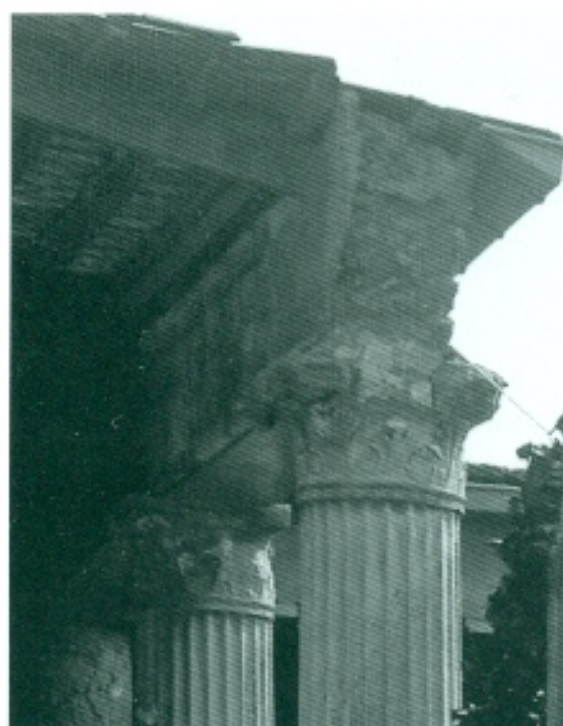
9. Pompei, VI 15,1, Casa dei Vettii, peristilio [1]. Particolare della foto SAP 81096. La parte settentrionale della decorazione dell'architrave sul lato interno prima dello stacco del 1927, in occasione del completamento delle coperture

avrebbero potuto correre qualche rischio (Fig. 9).

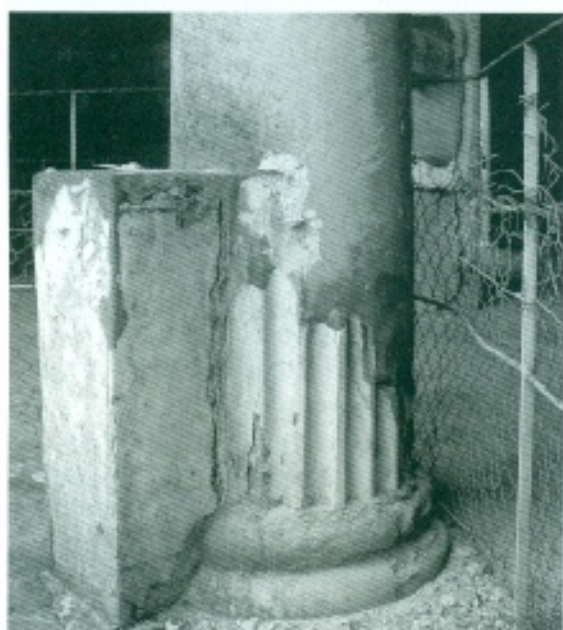
10. Pompei, VI 15,1, Casa dei Vettii, peristilio [1]. La colonna nr. 16 con la malta [Ab]

Nessun intervento di rilievo è poi attestato fino alla guerra, ad eccezione di sporadiche operazioni manutentive e degli interventi sulla colonna angolare sud-est nr. 16. Questa presenta infatti, fin dalla scoperta, come si è detto, uno stato di conservazione particolarmente critico; attualmente il fusto è rivestito⁵⁵ da una malta, denominata [Ab] (Fig. 10), il cui *terminus post quem* è il 1927, in quanto la si individua in alcune fotografie scattate dopo il completamento delle coperture. I rapporti stratigrafici non sono, in questo caso, di grande aiuto per fissare un *terminus ante*: la nostra malta è coperta dal cemento [F2] – qui utilizzato in corrispondenza di frammenti di fusto originali – che, in altri ambienti, si è dimostrato successivo alla malta [G], sicuramente ricollegabile, come si dirà tra breve, ai restauri attuati subito dopo il bombardamento. Pertanto, anche se è possibile che la cronologia di [F2] vada abbassata rispetto a quanto in precedenza da noi proposto⁵⁶, essa non può in alcun modo scendere oltre il 1944. La circostanza però che [Ab] costituisca un *unicum* tra le malte di intervento impiegate non solo negli intonaci parietali, ma anche nelle colonne, ci fa propendere per una datazione collegata ad una precisa, isolata circostanza, da situarsi in un periodo in cui non si lavorava né ad altre colonne, né agli intonaci del peristilio.
