L'Annunciazione di Benozzo Gozzoli a Narni

Giovanna Martellotti, Elena Mercanti, Luciano Marras, Stefano Legnaioli, Vincenzo Palleschi

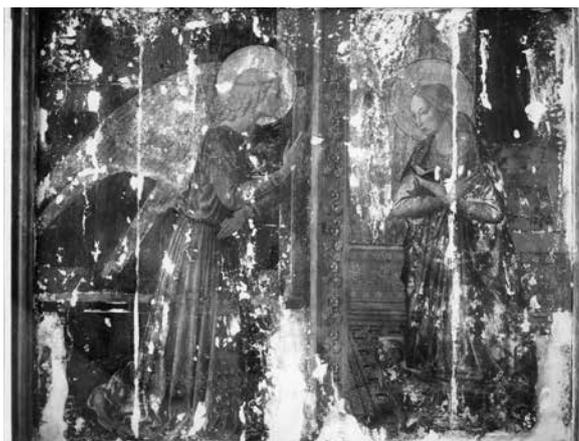
2

Fig. 2. L'Annunciazione durante il restauro del 1933 (Archivio della Soprintendenza ai Beni Architettonici Artistici e Storici dell'Umbria).

Non si ha documentazione del restauro condotto nel 1933 da Gualtiero De Bacci Venuti, se non che il restauratore parla di pessime condizioni di stabilità e di estetica per cattivi ritocchi. Dalle poche foto dell'intervento, sembra di poter dire che i rifacimenti delle zone perimetrali erano già presenti all'atto di quel restauro, che li avrebbe però ampiamente ripresi come è evidente per l'ampiezza delle stuccature rilevabili in fotografia (fig. 2).

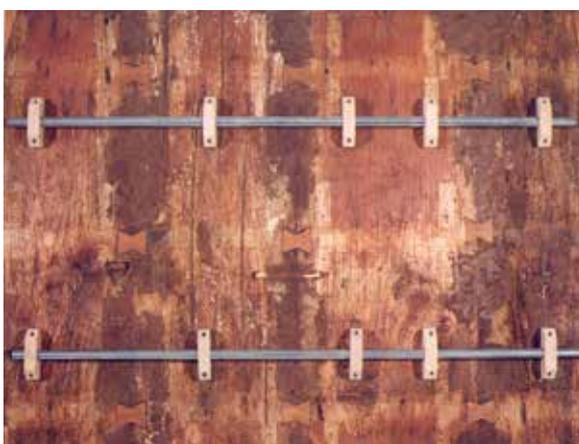
3

Fig. 3. Il supporto dopo il restauro del 1988.

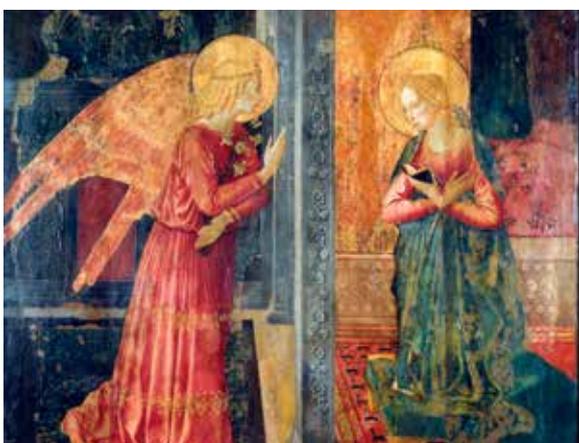
4

Fig. 4. L'Annunciazione dopo il restauro del 1988.

Nel 1988 urge un nuovo intervento, sia conservativo che estetico, curato da Giovanni Manuali. Il restauro è consistito nel fissaggio e nell'abbassamento di evidenti sollevamenti a carico degli strati preparatori e del colore. Nella revisione del supporto, è stata rimossa una parchettatura, successiva a quella del Centenari (attribuibile dunque all'intervento del 1969-70), costituita da tre traverse metalliche tenute da gattelli avvitati al supporto; questa struttura è stata sostituita con due traverse metalliche tubolari tenute da gattelli in legno di faggio (fig. 3). Si è scelto di conservare gli antichi rifacimenti, per cui la pulitura è stata parziale in prossimità delle grandi stuccature perimetrali e di quella centrale. Sono state invece pulite con prudenza le figure principali, stuccate e reintegrate a tratteggio le lacune interne (fig. 4).

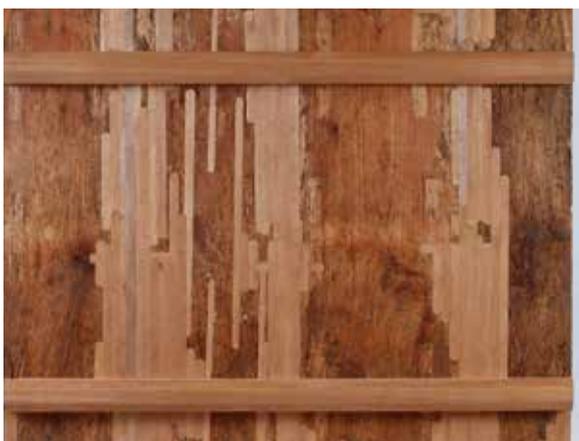
5

Fig. 5. Il supporto dopo l'intervento del 2002.

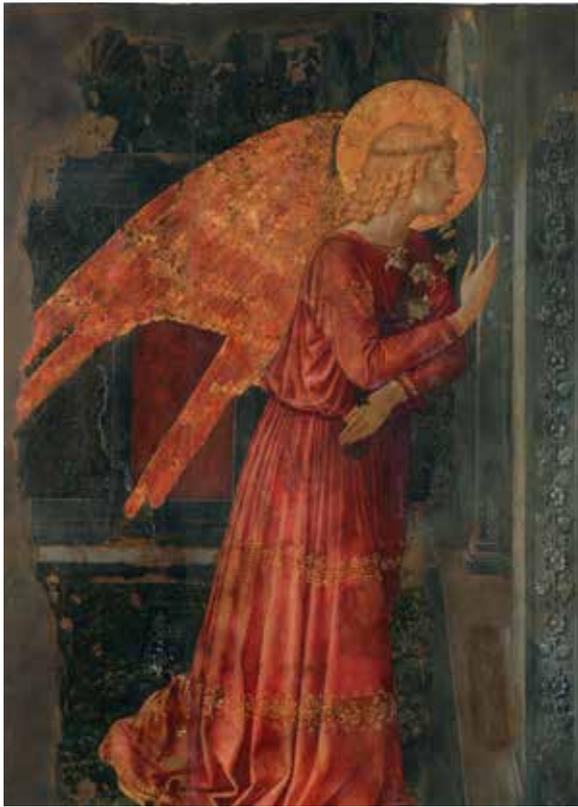
6

Fig. 6. Dettaglio dell'Annunciazione prima del nostro restauro, nella presentazione risalente all'intervento del 2002.

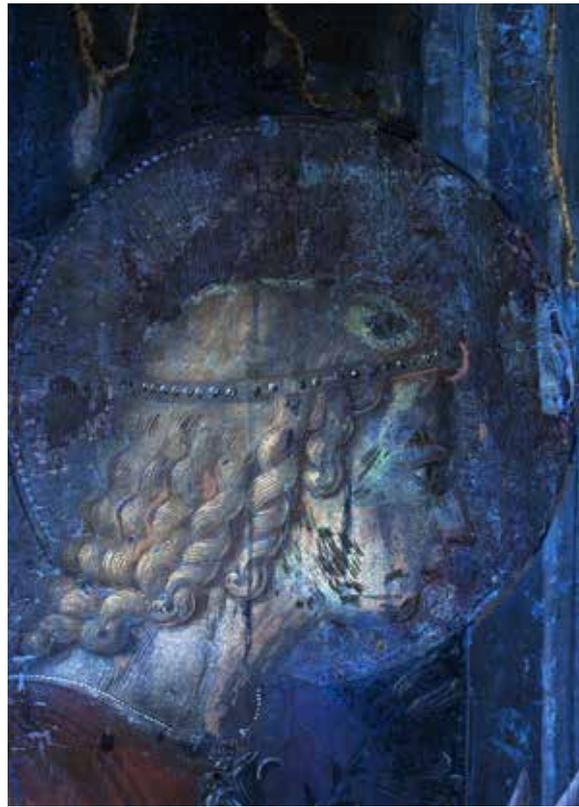
7

Nel 2002 il restauratore Roberto Saccuman compie un importante intervento sul supporto, rimuovendo le traverse metalliche e liberando le mancanze del legno da materiali di riempimento (colla forte, segatura, terre colorate) rivelatisi troppo consistenti rispetto alle fragili fibre del legno. I vuoti sono risarciti con inserti a cuneo o a base quadrata in legno di pioppo, analogamente a quanto fatto lungo la giunzione delle assi e nei due angoli in basso. Le barre metalliche sono state sostituite da due traverse scatolari in legno di larice, con sistema elastico controllato (fig. 5)⁴. Nella stessa occasione Manuali conduce una revisione estetica del dipinto, scurendo i rifacimenti perimetrali con una sorta di trattamento a neutro che ne cancella in gran parte le forme (fig. 6). Le riprese della fluorescenza UV rivelano anche una serie di piccoli ritocchi apparentemente eseguiti al di sopra degli strati di vernice (fig. 7).

Fig. 7. Dettaglio in luce UV prima del restauro.

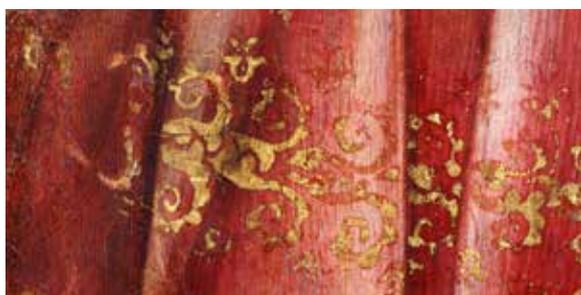
13

Fig. 13. Dettaglio della veste dell'angelo.

colore. Delle dorature a missione si conserva in più punti solo l'impronta, anche per il minore depauperamento delle lacche nei punti protetti (fig. 13). Quasi completamente perduta la campitura azzurra del manto della Vergine, mentre il rosso-arancio del bolo sostituisce quasi ovunque la tonalità dell'oro per l'avanzata abrasione della lamina¹¹.

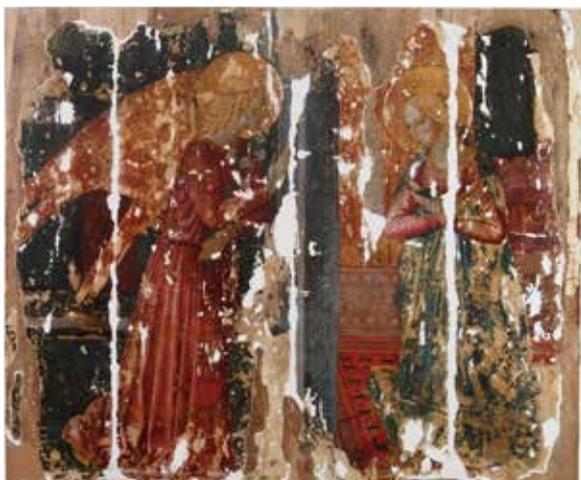
14

L'immagine dopo la pulitura e la stuccatura (fig. 14) dà conto della gravità delle perdite e della oggettiva impossibilità di ricostruire su basi certe l'impianto architettonico della quinta di pilastri che divide la scena. Si evidenzia, peraltro, la conservazione singolarmente perfetta di alcune campiture, come il tappeto rosso o parte del fronte del cassone, rispetto alla rovina di altre, come l'azzurro del manto della Vergine.

Fig. 14. Il dipinto dopo la pulitura e la stuccatura delle lacune.

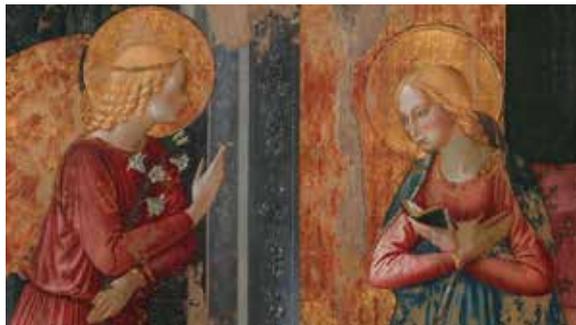
15

Fig. 15. Dettaglio dopo la reintegrazione, prima di chiudere la grande lacuna centrale.

Partendo da un testo così frammentario e disomogeneo l'approccio alla reintegrazione non poteva che essere graduale e in un certo senso stratigrafico, sia nella stuccatura che nel ritocco. Le mancanze sul legno e i raccordi con gli inserti sono stati stuccati con un impasto di gesso di Bologna e segatura legato con colla di coniglio; le stuccature e gli inserti sono poi stati raccordati al tono del legno circostante, in modo da non incidere sulla lettura della parte figurata. Le lacune della pittura sono state stuccate al livello della pellicola pittorica o degli strati preparatori che si prevedeva di lasciare in vista, in particolare quando conservavano tracce di incisione¹⁷. Alcune lacune, inizialmente lasciate con il legno in vista, sono state stuccate nella fase finale del ritocco, quando la loro incidenza sulla leggibilità si evidenziava impietosamente¹⁸ (figg. 14-15). Nella prima fase della reintegrazione, condotta ad acquarello, si sono abbassate di tono a

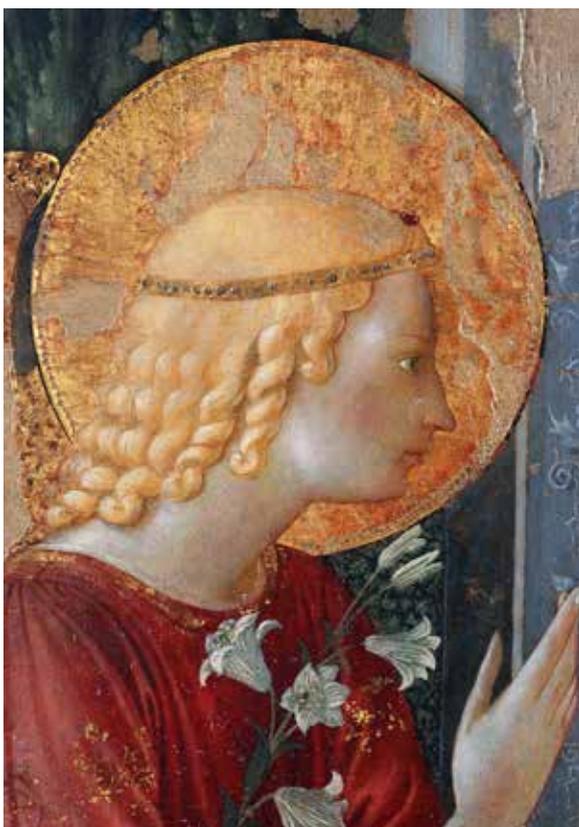
16

Fig. 16. Il volto dell'angelo dopo il restauro.

A conclusione di questa fase il dipinto si presentava ancora disordinato per le già descritte disomogeneità delle campiture chiare e degli strati preparatori; un accurato ritocco a vernice ha risarcito gradualmente le abrasioni, schiarito a velatura le macchie grigie e gli assorbimenti più deturpanti, riequilibrato parzialmente le architetture macchiate in scuro, i toni discordanti della preparazione e del legno¹⁹ (fig. 16).

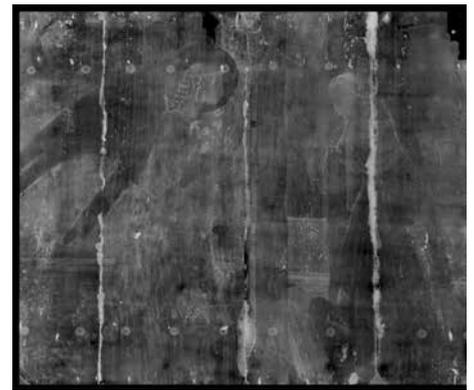
22

In ultimo, il supporto e la sua struttura sono stati indagati tramite termografia attiva (sul fronte) e radiografia digitale (fig. 22). L'informazione superficiale della termografia è complementare a quella della radiografia che registra la risposta allo stimolo radiativo dell'intero spessore indagato. Entrambe le analisi permettono di visualizzare la struttura del tavolato, la venatura del legno ed i relativi nodi. Il supporto è composto da quattro assi lignee disposte in senso verticale e aventi ampiezza differente: le due centrali sono più larghe rispetto alle laterali e disposte in modo simmetrico; non si è avuto riscontro della presenza di incamottatura.

Le zone del dipinto che evidenziano maggior degrado corrispondono alle aree di connessione deformabile tra le assi del supporto ligneo. Inoltre, la presenza di numerosi nodi e di una venatura dall'andamento tormentato nella parte centrale ed inferiore della tavola ha provocato la caduta di porzioni di colore in uno dei punti più critici del dipinto, da sempre soggetto a grave perdita di materiale originale.

Fig. 22. Radiografia digitale.
