La prima fase dell'intervento conservativo sul *Memoriale* degli italiani: dal progetto al trasferimento

Gisella Capponi, Carla Bertorello, Carlo Birrozzi,
Paola Iazurlo, Paolo Scarpitti, Giorgio Sobrà

Il progetto per lo smontaggio Il Memoriale e le "intenzioni dell'opera"

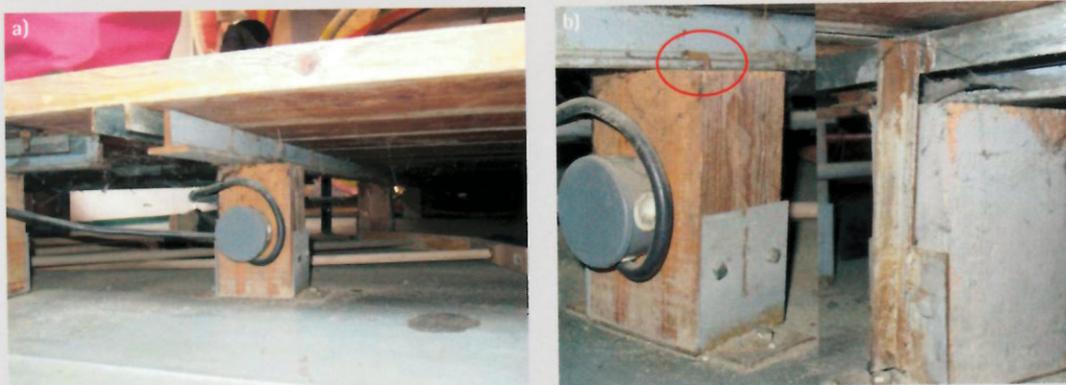
Scheda 1.2 del progetto Pedana, sostegni a pavimento

1.2. a) Panoramica del sistema di sostegno: blocchi di legno incamiciati, barre a T, tavolato; b) a destra: dettaglio del sistema di sostegno e a sinistra: barra di saldatura tra la camicia e le barre a U del tavolato

Gli elementi metallici sono trattati con vernice protettiva grigia, ma presentano localmente tracce di prodotti di corrosione. Nel complesso sono da considerarsi in discreto stato di conservazione.

I blocchi di legno non sembrano verniciati, ma si presentano comunque in buono stato di conservazione.

In almeno un caso è stata riscontrata l'applicazione di una barra di ferro a T saldata tra la camicia del blocco di legno e una barra a U del tavolato (fig. 1.2.b, a destra).

La vite a L di bloccaggio della barra a T non deve essere rimossa, ma solo ruotata di 90° per liberare la barra.

Il blocco di legno non deve essere rimosso dalla sua camicia metallica.

Nel caso in cui si riscontri la presenza di elementi di raccordo tra le camicie metalliche e le barre a U del tavolato (fig. 1.2.b, a destra), questo deve essere rimosso prima ancora di rimuovere la sezione di tavolato corrispondente.

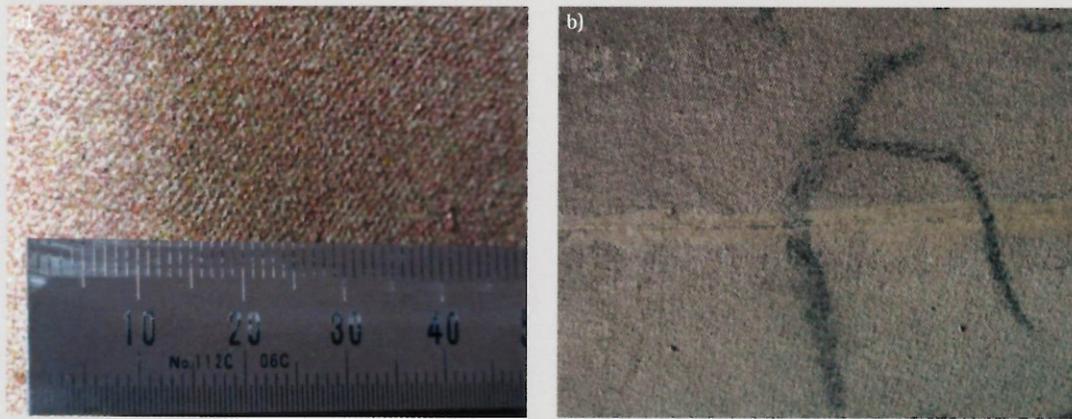
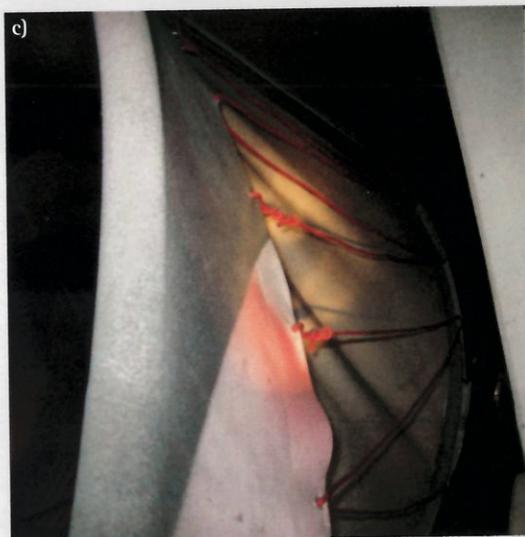
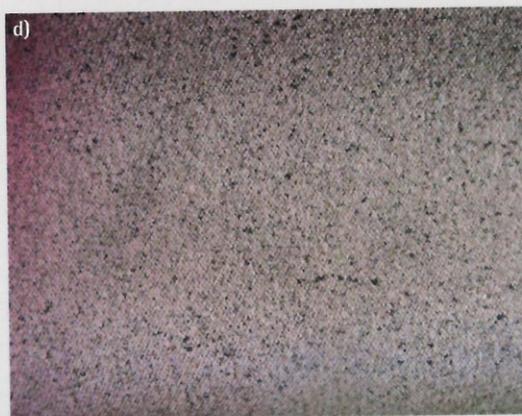
Scheda 2.1 del progetto Spirali, tele

2.1. a) L'alta riduzione e titolo della tela di supporto; b) particolare della stuccatura sulla giunzione dei teli

2.1. c) L'alta riduzione e titolo della tela di supporto; d) particolare della stuccatura sulla giunzione dei teli

La forma a spirale dell'opera e il particolare sistema di montaggio delle tele sulla struttura di sostegno, caratterizzata dalla curvatura e torsione dei tubolari, ha prodotto pieghe e deformazioni del supporto dall'andamento orizzontale, particolarmente concentrate lungo i bordi (fig. 2.1.e).

Tali deformazioni sono accentuate dall'irregolare sistema di tensionamento, affidato a corde elastiche tese sul retro tra gli occhielli in maniera discontinua, tanto da risultare assenti per ampi tratti: in queste parti lo scarso tensionamento ha provocato il rilassamento della tela, di per sé già notevolmente pesante, con conseguenti formazioni di spanciamenti e deformazioni (fig. 2.1.f). Lungo i bordi di montaggio sul tubolare le pieghe sono talvolta accompagnate da piccole cadute e sollevamenti del colore (fig. 2.1.g). Inoltre, al di sotto della passerella lignea la tela si interrompe senza alcun vincolo al sistema di sostegno: in questi punti di fatto essa risulta ammassata e piegata irregolarmente, con grinze ed evidenti sgualciture (fig. 2.1.h).

Nel complesso tuttavia la tela sembra presentare ancora una buona resistenza meccanica e un discreto grado di flessibilità, sebbene si distinguono alcune lacerazioni localizzate dovute a cause accidentali ³ (fig. 2.1.i).

Molto spesso sulla fascia di rinforzo delle giunzioni, in prossimità del bordo con gli occhielli, appare presente un ulteriore rinforzo, applicato sul recto della tela (quindi al di sopra del colore) per mezzo di adesivo presumibilmente alla nitrocellulosa (tipo Bostik), abbondantemente sbordante verso l'esterno e ormai ingiallito (fig. 2.1.l). In corrispondenza di questi punti di rinforzo, contenenti degli occhielli aggiuntivi, la tela appare notevolmente irrigidita, probabilmente a causa della natura dell'adesivo.

La pellicola pittorica sembra presentare una discreta elasticità, sebbene in alcuni limitati punti di accumulo del colore sia possibile distinguere la presenza di un cretto di natura meccanica.

L'intera superficie appare inoltre ricoperta da evidenti accumuli di polvere e depositi coerenti, maggiormente concentrati nelle parti basse poste in prossimità e al di sotto della passerella di camminamento: in queste parti si distinguono inoltre numerosi schizzi, vistose gore e macchie di umidità.

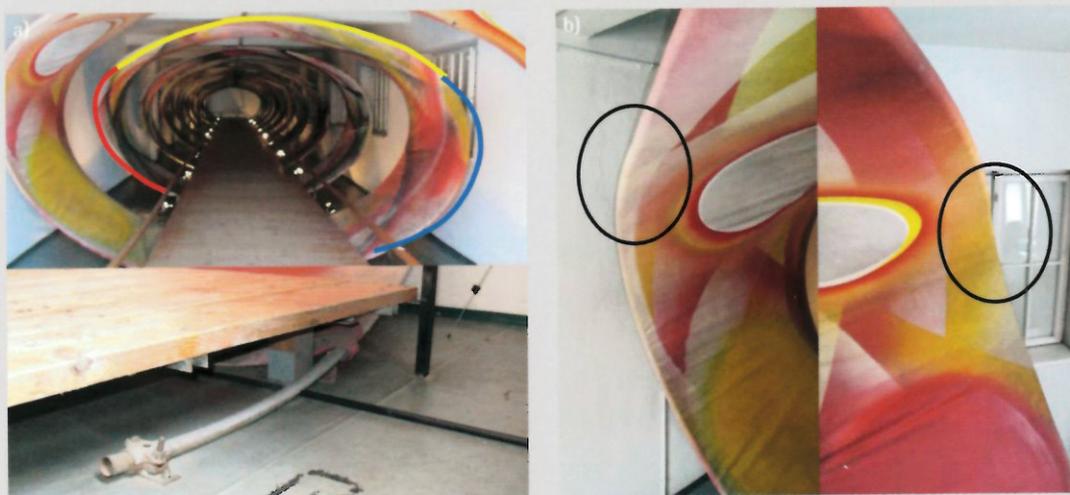
Scheda 2.2 del progetto Spirali, telai in ferro

2.2. a) La suddivisione dell'arco in tre parti e un particolare del sistema di ancoraggio al pavimento; b) particolare relativo alle giunzioni tra i singoli elementi. Sono evidenti le mancanze di allineamento dovute allo svergolamento dell'arco di ellisse

Ogni singola parte giace ragionevolmente su un piano orizzontale; questo genera ovviamente la coesistenza di tre piani verticali orientati diversamente, causando disallineamenti dell'arco (fig. 2.2.b).

Gli elementi metallici sono trattati con uno strato protettivo di vernice grigia. Localmente sono visibili zone di corrosione superficiali, specialmente in corrispondenza delle saldature.

È indispensabile ripristinare l'originale suddivisione nelle tre parti costitutive; pertanto, prima di procedere al taglio, dovranno essere praticati chiari e indelebili segni di fede per consentire un corretto posizionamento in fase di ricostruzione dell'arco. Tutti gli elementi dovranno altresì essere marcati univocamente. Prima di procedere al taglio dovranno essere predisposti traverse e altri collegamenti temporanei per evitare cadute accidentali di uno o più elementi dell'arco. Prima di smontare ogni coppia di archi dagli attacchi a pavimento, parete e soffitto, dovranno essere stati praticati tutti i tagli (complessivamente 4,2+2). Nell'effettuare i tagli trasversali, considerare che potrebbe essere presente un perno interno: il taglio dovrà quindi essere poco profondo (massimo 2 mm) e periferico. Separate le tre parti di ciascuna coppia di archi, si potrà procedere con il loro smontaggio dagli attacchi a pavimento, parete e soffitto. Per altri dettagli si veda la scheda relativa alla sequenza di smontaggio.

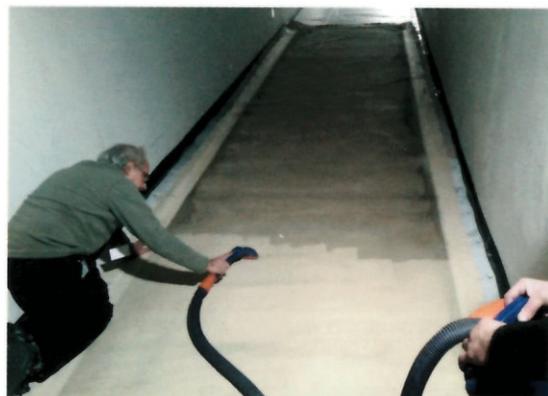
La situazione di incuria e di sudicio si è rivelata assai peggiore di quanto non apparisse nel primo sopralluogo: ovunque era presente una fitta polvere, lanugine e ragnatele sotto l'assito delle passerelle, ai piedi e alla testa dei settori terminali delle spirali. Sul retro delle tele, sotto il soffitto, si notavano anche sgocciolature di tinta bianca e detriti. Data la necessità di effettuare tutte le operazioni nei soli ambienti del piano terra del Blocco 21, si sono dovute creare le condizioni di lavoro per poter liberare del tutto una stanza, ripulirla e allestire una zona di lavoro idonea alla stesura delle tele, lunghe tra gli 11 e i 12,5 metri. L'ambiente reputato idoneo all'allestimento dell'area di cantiere è stato individuato nella stanza C, pavimentata senza discontinuità con un linoleum in discreto stato di conservazione. Allestito lo spazio di lavoro, subito dopo lo smontaggio, la copiosa polvere più o meno adesa alle superfici delle tele è stata aspirata, sia sul fronte che sul retro, con aspiratore a bassa pressione, aiutandosi con pennelli di setola morbida (fig. 19). In un secondo tempo, prima dell'arrotondamento sui rulli, è stata eseguita un'ulteriore pulitura superficiale con gomma vulcanizzata, imprimendo una lieve azione meccanica²⁵. I risultati ottenuti non hanno tuttavia permesso di cancellare l'impronta dei tubolari sulla tela, né tanto meno il forte ingrigimento delle zone basse soggette a maggior deposito, affrontate nel successivo restauro.

19. Rimozione delle polveri e dei sedimenti sul verso della tela P5

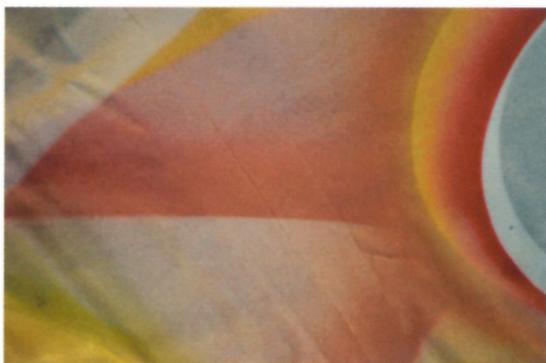
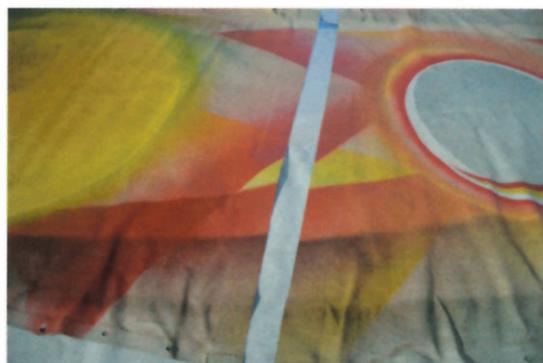
20. Tela S23, prima della separazione di uno dei teli, lungo la giunzione

21. Tela S23 dopo la separazione di uno dei teli, lungo la giunzione

La sagomatura ad "esse" delle tele ha costituito l'imprevisto più problematico, nel corso dello smontaggio e ancor più ai fini dello stoccaggio e del trasferimento. Rispetto alle aspettative, formulate anche in fase di progettazione, le singole strisce, modificate nella geometria, presentavano un notevole aumento dell'ingombro in altezza. Per quanto attiene l'imballaggio, l'imprevista forma delle tele ha richiesto una soluzione che consentisse comunque la loro collocazione su rullo, la più idonea al trasporto nello spazio limitato di un camion e allo stoccaggio per lunghi periodi. Le deformazioni inducevano ad assecondare una forma conica durante l'arrotolamento, con formazione di nuove pericolose piegature, che potevano risultare rischiose per la conservazione della pellicola pittorica. Per tale motivo si sono ipotizzati, in alternativa all'utilizzo dei rulli predisposti, altri sistemi di trasporto e stoccaggio delle tele all'interno del camion²⁸. Tuttavia, l'impossibilità di far accedere il camion direttamente al Blocco 21, a causa della limitatezza degli ingressi carrabili, ha poi fatto scartare queste soluzioni alternative e la direzione dei lavori è giunta alla decisione di separare per ogni tela a "esse", uno dei teli trapezoidali.

La separazione di almeno una delle sezioni che componevano le tele si è resa necessaria per la collocazione su rullo e la movimentazione dei dipinti in sicurezza. Il rinforzo di tela presente sul retro garantiva l'unione dei segmenti ma irrigidiva molto la zona di giunzione. Ad aggravare la situazione la presenza delle deformazioni permanenti, che creavano notevoli difficoltà nell'arrotolamento, per l'impossibilità di distendere adeguatamente le piegature. La pellicola pittorica infatti, anche se piuttosto stabile, è molto fragile: il sottile film si incrina con facilità in presenza di grinze e pieghe, come si vedeva ovunque nei risvolti. La scelta di quale delle due porzioni separare ha seguito un criterio preciso; vincolanti sono state l'entità delle deformazioni e l'inclinazione della sezione di tela giuntata, ele-

menti determinanti per contrastare la tendenza della tela ad assumere una forma conica in fase di arrotolamento, con conseguente perdita di adesione alla forma del rullo. Il sistema più idoneo per la separazione si è rivelato il taglio mediante forbice, del solo rinforzo, che non ha creato alcuna perdita di materiale originale sul fronte, né fastidiosi sfilacciamenti della fascia di supporto, che tendevano invece a formarsi utilizzando lame di bisturi (figg. 20-21).
