BOLLETTINO D'ARTE

ARNOLFO DI CAMBIO:
IL MONUMENTO
DEL CARDINALE GUILLAUME DE BRAY
DOPO IL RESTAURO

CRONISTORIA ED ESITI
DEL RESTAURO DELLE SUPERFICI

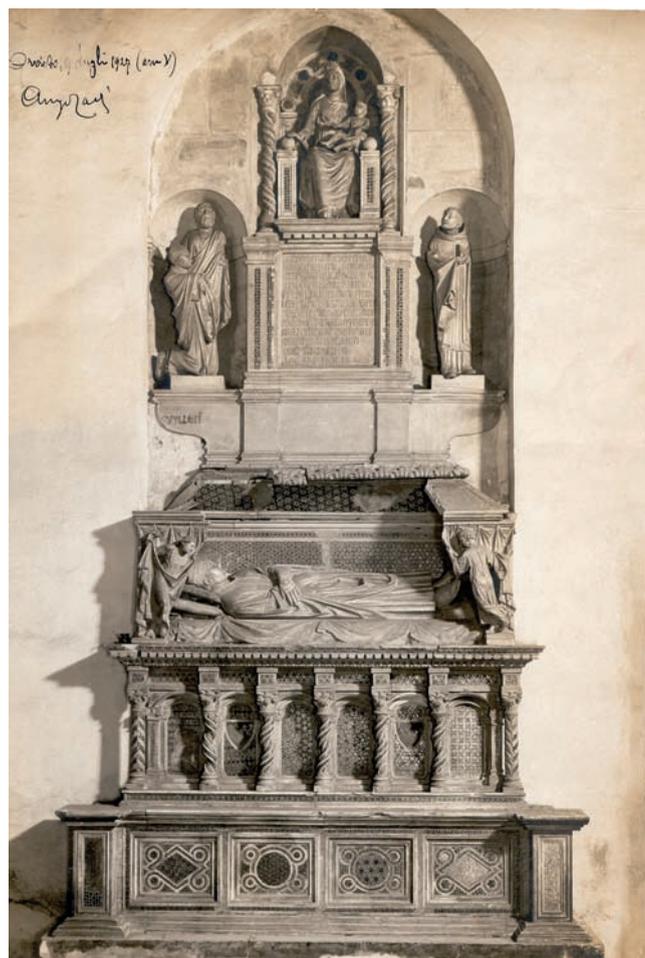
incrostazioni presenti sulle superfici erano in gran parte polveri e nero fumo accumulatisi per l'incuria e l'assenza di manutenzione; si trovavano poi scialbature e tinteggiature imputabili a restauri o manutenzioni non esattamente databili per via documentaria (fig. 1). In particolare la lapide con l'iscrizione, il loggiato e il basamento recavano una "patinatura a calce" di intonazione calda, stesa sulle superfici allo scopo di attenuare le forti disomogeneità tonali e il biancore di alcuni marmi probabilmente dovuti ad un drastico intervento di pulitura dei primi del '900 (fig. 3). Le incisioni

1 – IL MONUMENTO DE BRAY IN UN'IMMAGINE PRECEDENTE LA DEMOLIZIONE DELLA NAVATA (1927 CIRCA)

3) In una foto Alinari, dei primi del '900, il monumento appare in condizioni ancora più precarie di quanto non risultasse prima del nostro restauro; tutte le superfici e l'iscrizione, non ancora ripassata in nero, sono poco leggibili per la presenza di patine di alterazione. La foto (cfr. fig. 1) è pubblicata in P. RÉFICE, *Pulchra ut Luna. La Madonna de Bray in San Domenico a Orvieto*, Roma 1996.

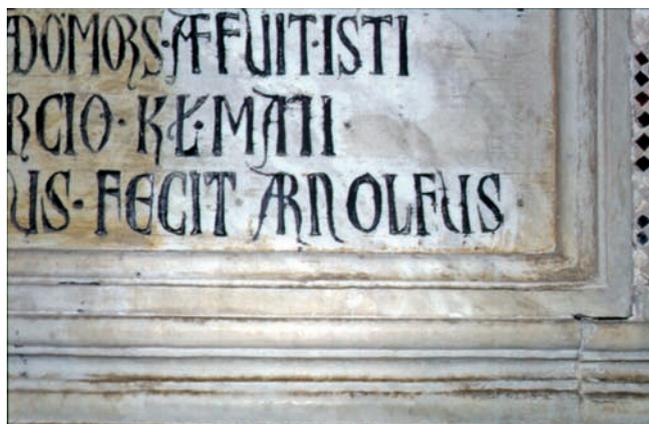
2 – SAGGIO DI PULITURA SULLA LAPIDE CON L'ISCRIZIONE

dell'iscrizione recavano inoltre una coloritura moderna realizzata con una vernice nera³⁾ (fig. 2). Parte della camera del giacente, dell'architrave del loggiato, delle cornici e delle lastre del basamento erano deturpate da sbavature della malta impiegata nel rimontaggio e da schizzi della tinteggiatura della muratura contigua. Per consentire il rilievo dei prospetti laterali sono stati liberati dalla muratura gli elementi architettonici arbitrariamente murati nel rimontaggio del monumento e solo parzialmente messi in vista nella ricognizione del Paniconi⁴⁾ (fig. 4).

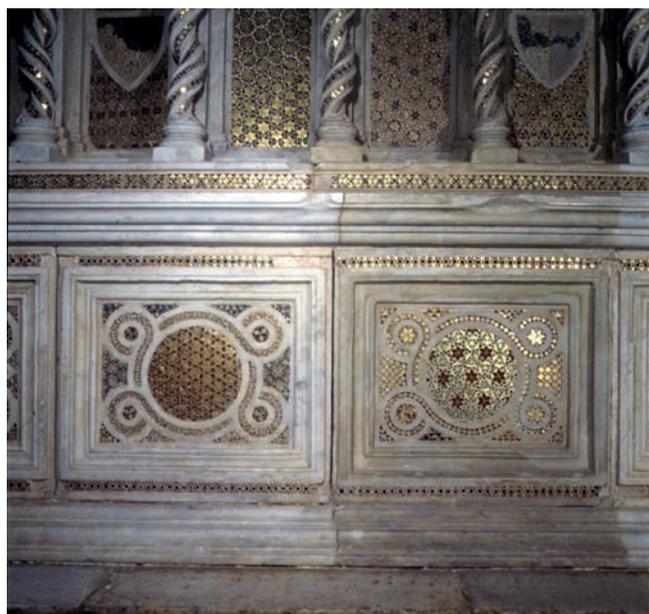
3 – SAGGIO DI PULITURA SUL BASAMENTO

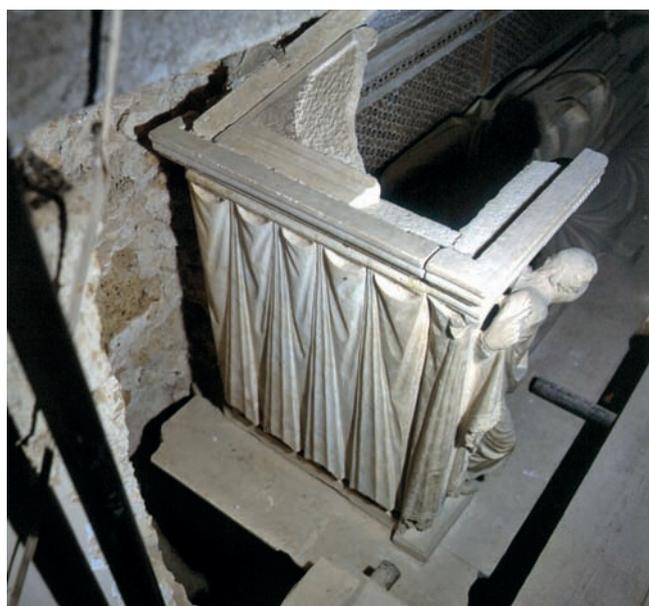
4 – IL FIANCO SINISTRO DELLA CAMERA LIBERATO DALLA MURATURA

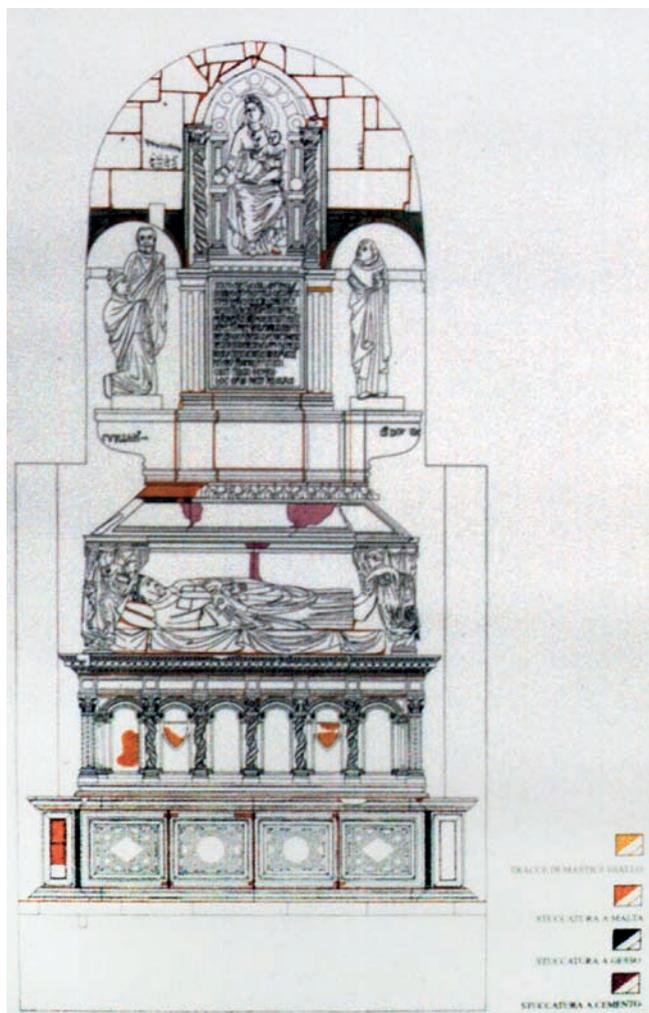
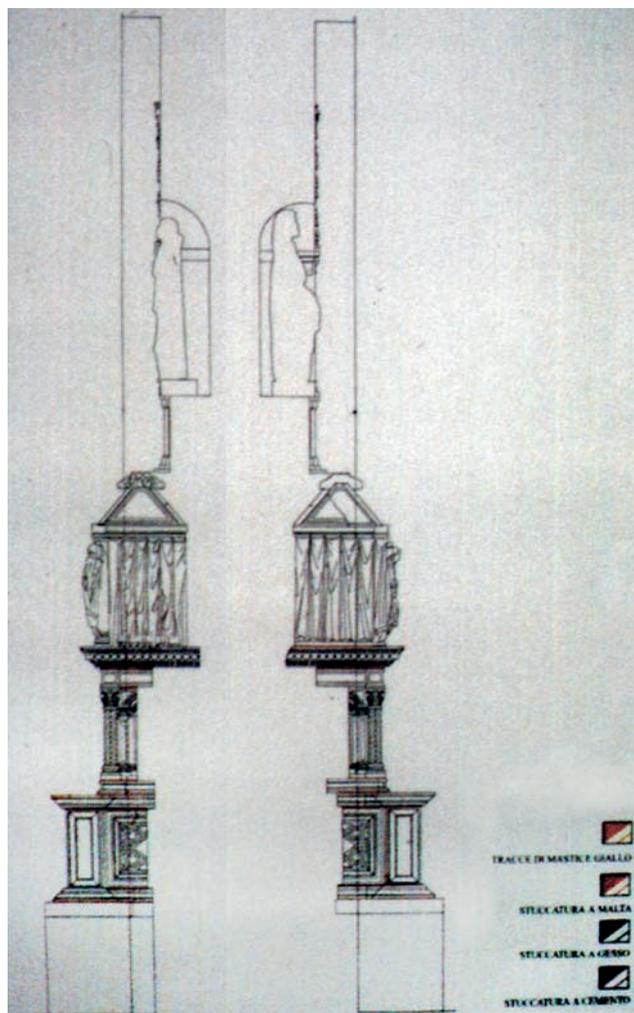
Nel corso delle operazioni di pulitura si sono liberate dalle malte le giunzioni tra i pezzi; l'operazione, finalizzata alla corretta identificazione degli elementi costitutivi, è servita alla classificazione e numerazione dei blocchi che gli architetti del "Laboratorio" andavano via via completando durante le operazioni di rilievo in scala 1:10 dell'intero complesso. Si sono così potute identificare per via analitica le diverse tipologie di malte impiegate nel rimontaggio e nella sigillatura dei pezzi, nonché i mastici residui di assemblaggi più antichi o addirittura originali⁵⁾ (figg. 5 a, b).

5 a-b – RILIEVO DELLE STUCCATURE

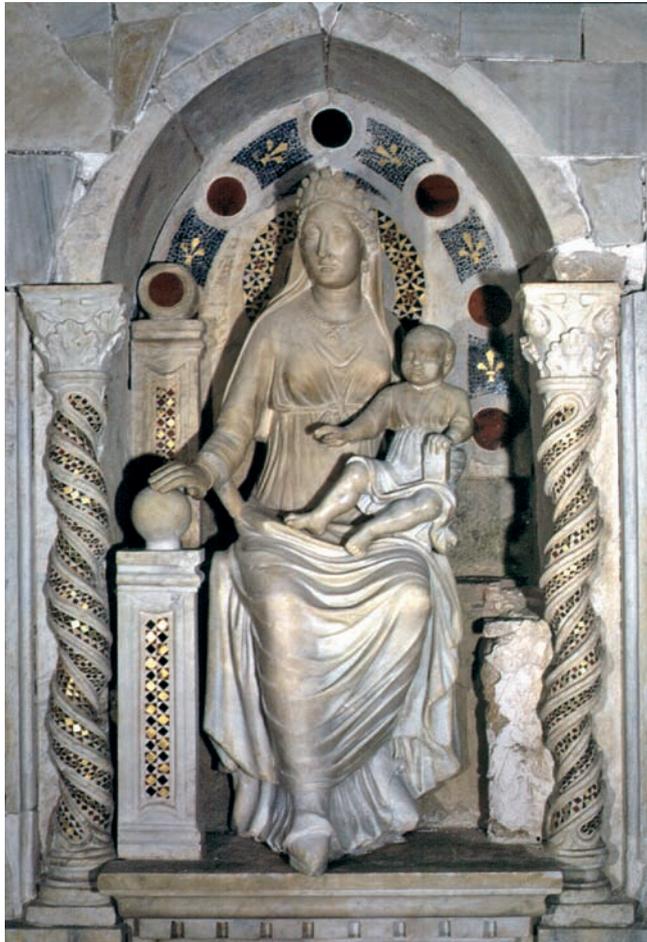
Impasti di gesso, a volte caricato con inerti, fungevano invece da allettamento dei pilastri del trono della Vergine (figg. 6 e 7), nella giunzione della testa del Bambino e del San Marco, come unico collegamento tra le basette di appoggio e le statue laterali.

6 – IL TRONO DELLA VERGINE DURANTE LO SMONTAGGIO DEI PILA-
STRINI

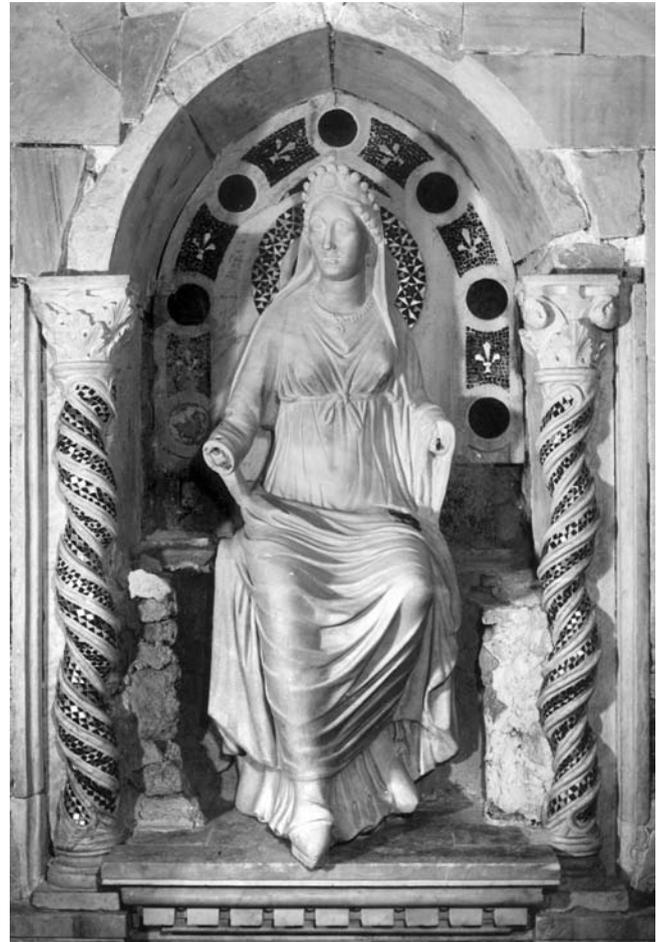
7 – LA VERGINE DOPO LA RIMOZIONE DEL BAMBINO E DEI PILA-
STRINI DEL TRONO

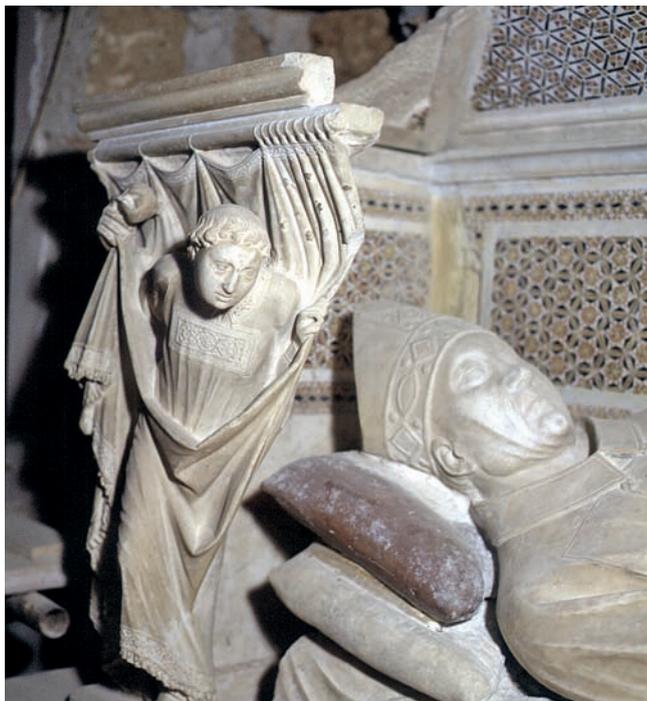
Il gesso costituiva anche l'unica connessione, insieme a staffature di ferro di forgiatura moderna, tra gli elementi della camera del giacente. La copertura di quest'ultima era a sua volta assicurata alla muratura con staffe aeree fissate con il cemento; stuccature dello stesso materiale coltavano due grandi lacune nel mosaico della falda interna del tettuccio e della lastra posteriore della camera. L'impiego di gesso e cemento si deve far risalire al rimontaggio avvenuto nel 1951 di quelle parti del monumento smontate durante la guerra, per difenderle dai possibili danni bellici.⁶⁾ In questo rimontaggio solo la statua del giacente è stata posizionata facendo uso di una malta a base di calce e inerti diversi (fig. 8).

8 – DETTAGLIO DEL GIACENTE, RINZAFFI CON MALTA NELLO
SPAZIO TRA I CUSCINI

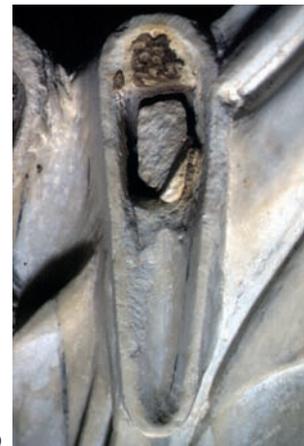
Più problematica l'attribuzione ad un'epoca definita dei mastici impiegati per rimontaggi di piccoli frammenti, per l'applicazione di inserti di restauro o per saldare pezzi originali delle figure scolpite separatamente. Si tratta di impasti di due tipi, di diversa colorazione ma di composizione analoga, cioè pece greca miscelata con inerti di granulometria sottile, a base di calcite. Quello più diffuso, di colore giallo chiaro, si è trovato al di sotto della più recente stuccatura di gesso, nelle teste del Bambino e del San Marco e negli scassi concavi praticati nei loro busti. Un mastice di uguale aspetto è stato impiegato per ricollocare piccoli elementi decorativi fratturati o piccoli inserti di restauro nell'architrave e nei capitelli del loggiato. Questi interventi sono fatti con molta cura e chi li ha

9 – SAN MARCO E IL CARDINALE, DETTAGLIO DEGLI INNESTI
DELLE BRACCIA CON TRACCE DI MASTICE

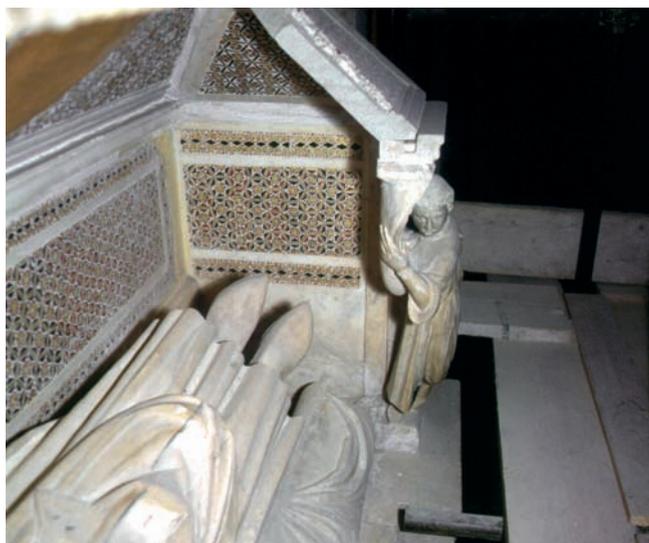
La seconda campagna di restauri, nel 1993, ha compreso lo smontaggio degli elementi rimontati nel 1950 (figg. 10 e 11). Come si è detto quel rimontaggio è risultato piuttosto precario e rozzo, inoltre l'impiego

10 – TETTO DELLA CAMERA DEL GIACENTE

I pezzi della camera erano semplicemente accostati agli angoli e collegati senza incastri, con staffature originariamente piombate. Solo le falde del tetto trovavano collocazione in una scanalatura del listello di gronda che corona le pareti drappeggiate della camera¹⁴⁾ (*fig. 10*).

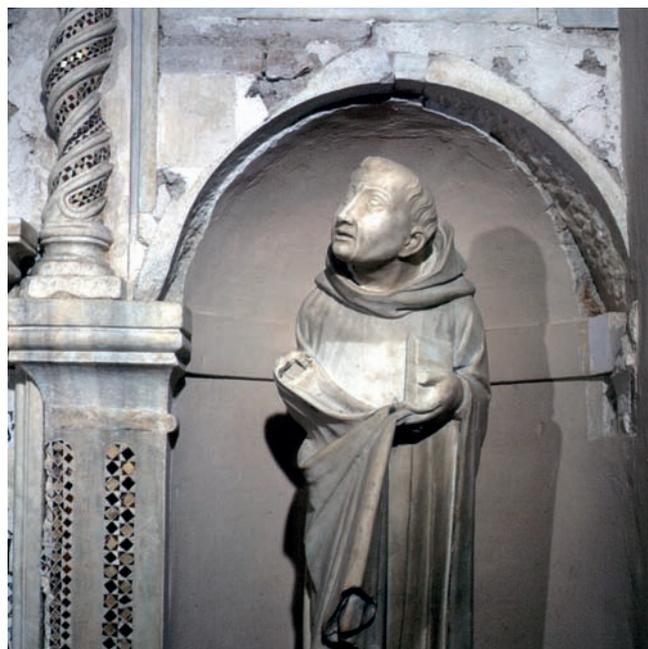
Una sorpresa di un certo interesse suscitò i sondaggi nelle calotte delle nicchie che ospitavano le statue laterali: un saggio di rimozione delle malte rivelò, al di sotto dell'intonaco, lastre in pietra levigata, con tracce di rilavorazioni a subbia, inserite nella struttura portante (fig. 11); le modanature in stucco all'imposta delle calotte recavano tracce di almeno tre tinteggiature moderne. Le basette dei due gruppi statuari erano ricavate da pezzi di cornice sagomata, identificati come parti dello zoccolo del basamento, rozzamente rilavorati e utilizzati come appoggi (cfr. fig. 19 del testo di G. Martellotti in questo stesso volume).

11 – SONDAGGI NELLE VOLTINE DELLA NICCHIA DI SAN DOMENICO

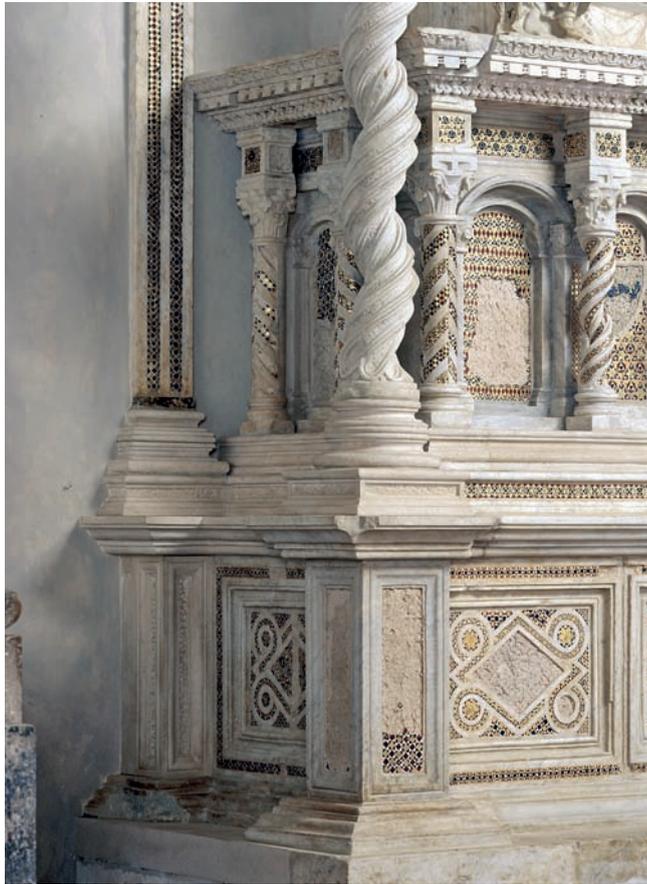
12 – FIANCO SINISTRO DEL MONUMENTO DOPO IL RIMONTAGGIO

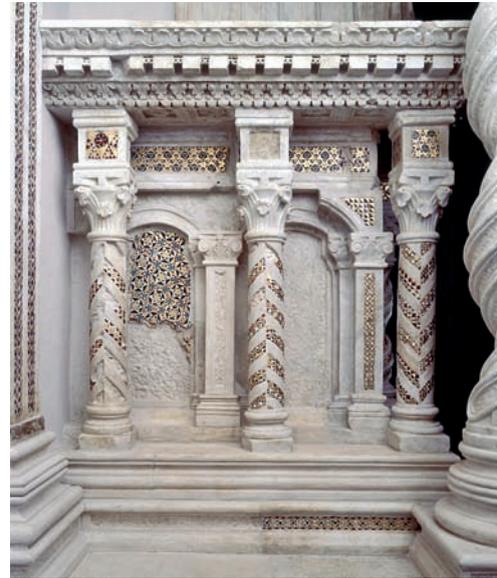
14 – RICOSTRUZIONE DEL FIANCO SINISTRO; SONO PEZZI DI INTEGRAZIONE LA TRABEAZIONE FINO AI PRIMI TRE DENTELLI, LA LACUNA DELL'ARCATA SINISTRA, LA PARASTA, LE CORNICI DI BASE PRIVE DI MOSAICO

già pezzi erratici, ora rimontate nel fianco sinistro della galleria (figg. 13 e 14). Nelle due falde del tetto, le pesanti manomissioni delle lastre e la funzione statica dell'elemento ha indotto a rinforzare il collegamento con perni prigionieri, inseriti nello spessore.

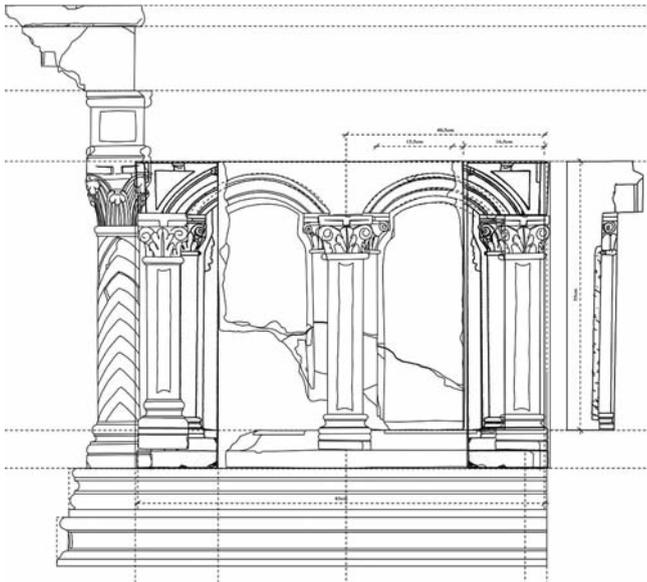
13 – DISEGNO DI RICOSTRUZIONE, PROPOSTA DI INSERIMENTO DEL PEZZO ERRATICO SUL FIANCO DESTRO

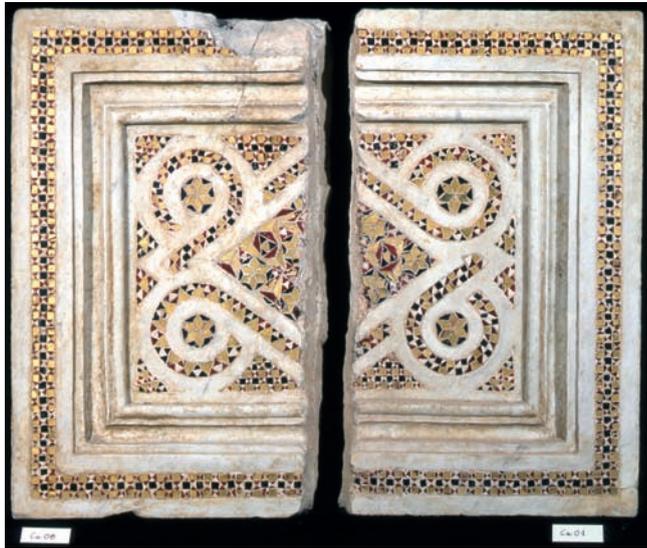
15 – I DUE FRAMMENTI DELLA LASTRA LATERALE DEL BASAMENTO

Per il collegamento di elementi originali fratturati, perfettamente combacianti, i casi più significativi riguardano ancora la camera del giacente, dove si concentrano gli elementi monoblocco di maggiore lunghezza. Ogni caso è stato considerato a sé stante, in base anche alla facilità di ricollocazione nel montaggio finale. La metà destra della falda interna del tetto, ridotta in tre frammenti, precedentemente collegati con malta cementizia e grappe metalliche, è stata ricondotta a pezzo unico unendola in laborato-

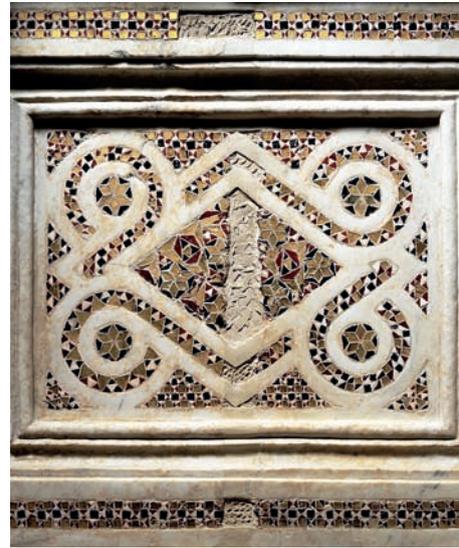
16 – FIANCO SINISTRO DOPO LA RICOMPOSIZIONE DELLA LASTRA

rio, inserendo dei perni di rinforzo negli spessori. Più semplice il procedimento adottato nella lastra mosaicata della parete lunga della camera, spezzata in un precedente intervento e nella lastra del fianco sinistro del basamento, ricomposta dai due frammenti già utilizzati sui fianchi nell'assetto precedente (fig. 15). I pezzi, di notevole peso, sono stati movimentati disgiunti, posizionati nelle giuste sedi e collegati solo con malta; nel caso della lastra del basamento, dato lo scasso di circa due centimetri nel fronte, ciò ha comportato la ricostruzione in malta degli intagli delle cornici e degli allettamenti per il mosaico (fig. 16).

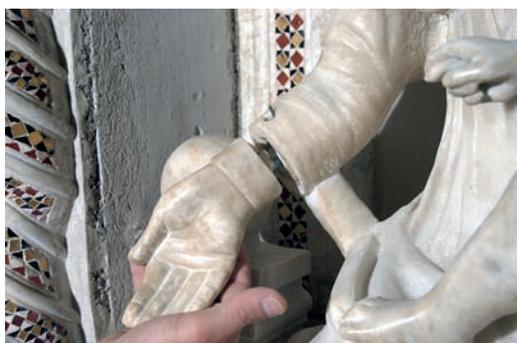
17 – PROVA DI RIMONTAGGIO DELLA MANO DELLA VERGINE

ne, testa del San Marco — le indicazioni per il collegamento sono derivate dalla valutazione dei sistemi di assemblaggio originali. Le sedi, seppur manomesse per ospitare perni di restauro, non lasciavano dubbi sulle reciproche posizioni. Nell'avambraccio della Vergine, seguendo l'allineamento del tenone marmoreo spezzato, ancora presente nello scasso, si è determinata la corretta posizione della mano con il palmo rivolto verso l'alto (*fig. 17*). Il perno di collegamento sfruttato le sedi presenti, ma è facilmente reversibile poiché è fissato saldamente solo nel pezzo staccato e poi trattenuto all'avambraccio mediante una spina di metallo, inserita in un foro, già praticato nel rimontaggio settecentesco. Per le teste del Bambino e del San Marco, ben bilanciate nell'incavo originale praticato tra le spalle, è bastato inserire un perno a baionetta, in ottone, libero di muoversi in due boccole dello stesso materiale, fissate una al busto e l'altra al capo, in fori già praticati in precedenti restauri. Si tratta di un giunto reversibile assicurato poi con stuccatura in malta. Lo stesso sistema è stato impiegato per il Bambino, collegato in due punti alla Madonna: sul grembo e sul braccio. Il perno quadrangolare, già usato nel precedente montaggio, è stato prima applicato al Bambino e quindi assicurato con malta nella sede sulla coscia della Vergine. Un sottile strato di malta sul grembo è stato necessario per mettere in asse il Bambino, in modo che la mano sinistra della Vergine, scolpita sul suo fianco, risultasse perfettamente combaciante con l'avambraccio (*fig. 18*). Anche qui il collegamento con un piccolo perno nascosto è garantito solo attraverso la malta, addizionata di una resina acrilica, per migliorarne le qualità meccaniche.

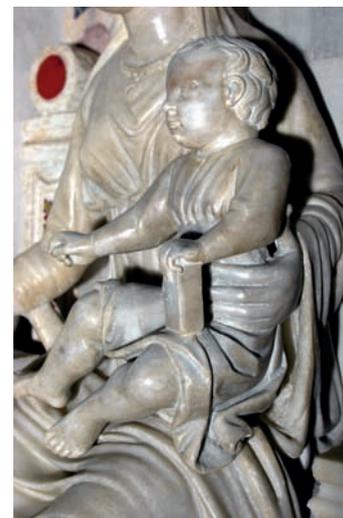
18 – IL BAMBINO DOPO IL RIMONTAGGIO SUL GREMBO DELLA VERGINE

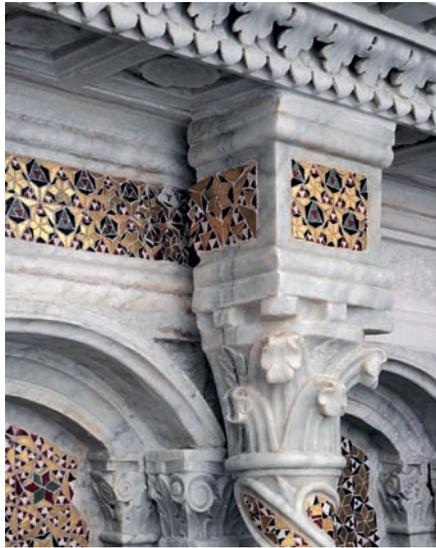
19 – DETTAGLIO DI UN CAPITELLO DEL LOGGIATO
DOPO IL RIMONTAGGIO

Penso in particolare alle cosiddette "carsature", cioè le resecazioni sulla faccia posteriore dei dadi e dei capitelli nelle colonnine (*fig. 19*); ai due pezzi di cornice del basamento, arbitrariamente impiegati come basi dei Santi e, ancora, agli archetti del loggiato del fianco sinistro asportati mediante subbiatura, la cui relativa lastra era stata levigata sul retro, per consentirne l'impiego come lapide.

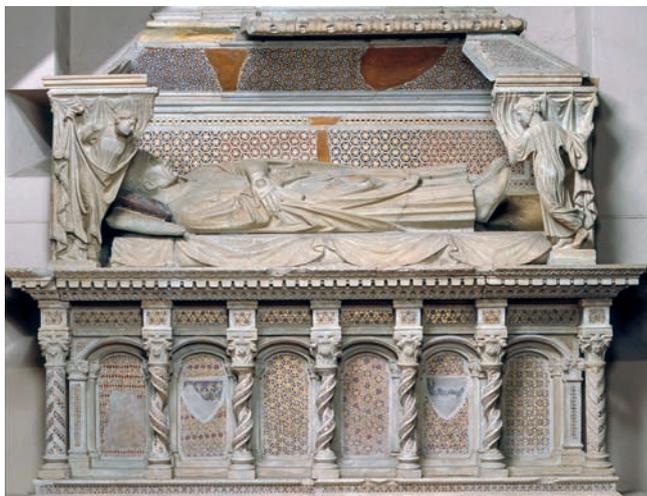
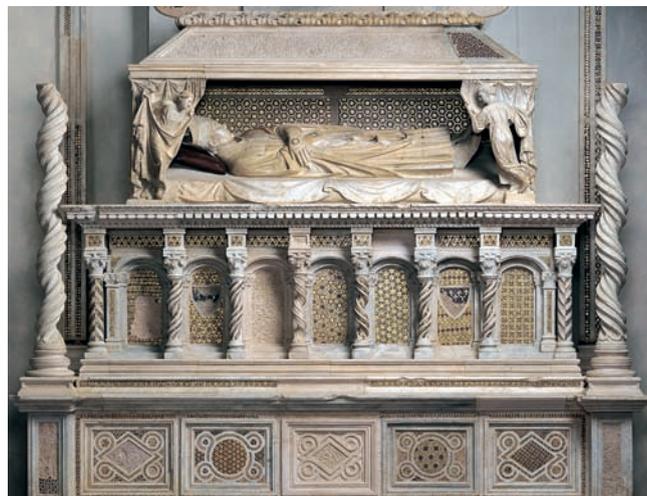
20 a-b – IL LOGGIATO E LA CAMERA DEL GIACENTE PRIMA DEL RESTAURO E DOPO LA RICOSTRUZIONE

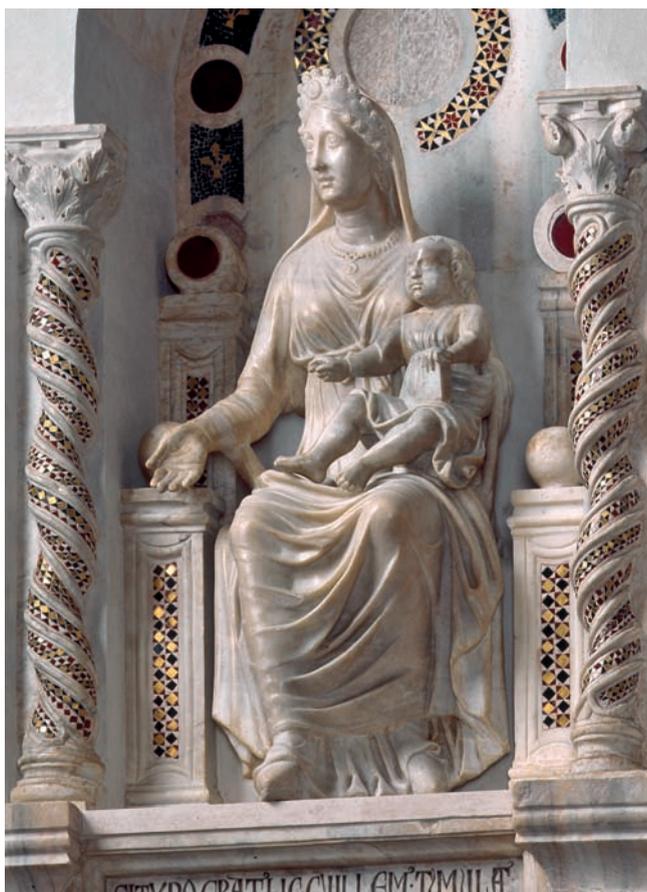
21 – VISIONE FRONTALE DELLA VERGINE IN TRONO DOPO IL RIMONTAGGIO

Le specchiature musive, spesso lacunose o integrate in modo approssimativo, sono state colmate in un unico caso: nel disco sopra la testa della Vergine (fig. 21). Una mancanza nella spalliera, alla giunzione tra i blocchi, interrompeva il triangolo al sommo ed il cerchio dell'aureola. Nell'attuale ricomposizione, per

concorde parere, è parso che la lacuna reclamasse il suo completamento; l'integrazione è stata riproposta a colore, ricostruendo sulla stuccatura sagome e disegno delle tessere mancanti. Nella camera del giacente l'elemento guida è stato il ritrovamento, sotto le stuccature cementizie, delle malte originali. L'allettamento, in malta di grassello di calce, sabbia e polvere di mattone di colorazione variabile dal rosa al violetto, reca l'impronta delle tessere cadute. Nelle lacune del tetto della camera e sulla parete è stato simulato un analogo effetto, imprimendo sull'impasto ancora morbido della stuccatura la sagoma delle tessere, che componevano il disegno (figg. 23 a, b). Se è vero infatti che di per sé il motivo geometrico era ricostruibile, ci è sembrato che il nuovo equilibrio raggiunto tra parti ripristinate ed originale imponesse il massimo rispetto per le parti originali, così immediatamente individuabili e leggibili nel loro stato di conservazione.

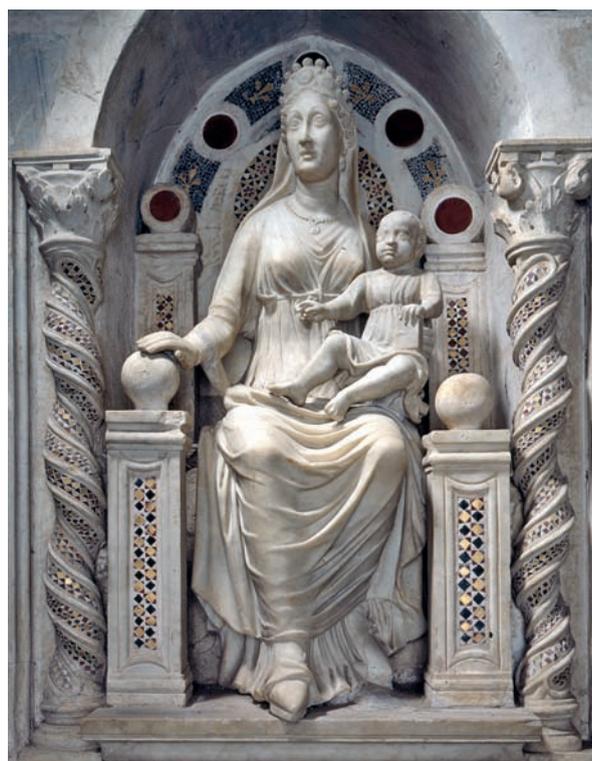
22 – LA VERGINE IN TRONO PRIMA DEL RESTAURO
Si noti la figura maggiormente incassata nella nicchia oscurata da profonde zone d'ombra.

po profondo, avrebbe dato un segno violentemente scuro a ritagliare la figura (fig. 22 e Tav. XI).

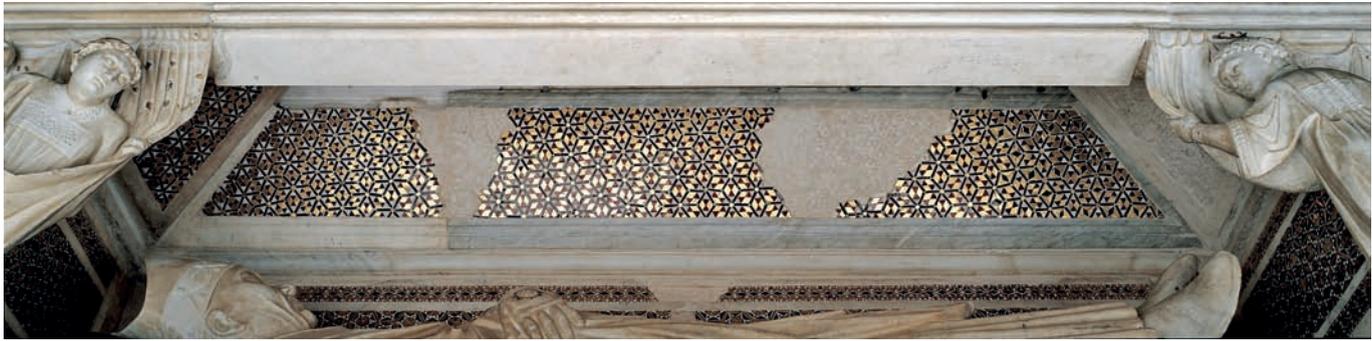
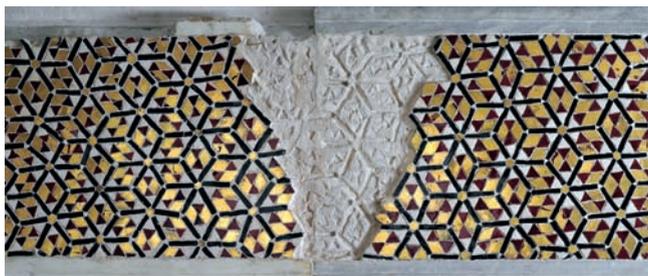
a 23 a-b – INTERNO DEL TETTO DELLA CAMERA DEL GIACENTE E DETTAGLIO DELLA RICOSTRUZIONE DELLA LASTRA

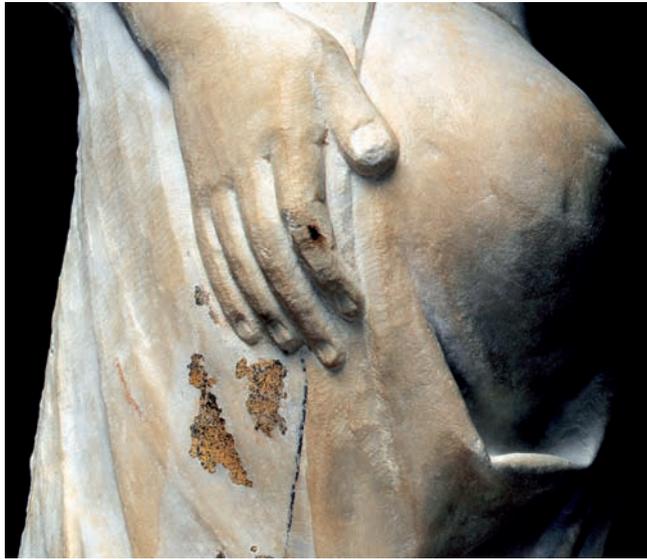
Il restauro ha consentito di apprezzare a pieno lo stato delle superfici e di mettere in evidenza le poche tracce residue delle decorazioni e della originaria coloritura. Non si può parlare di coloriture estensive, poiché tracce di colore verde in modestissima quantità si possono cogliere solo lungo lo scollo della veste del Bambino e trasversalmente alla spalla destra del San Marco, come ornamento della tunica. Restano invece frammenti più numerosi di decorazioni a foglia d'oro su lamina di stagno, spesso profilate di nero, che ornavano la tiara, la pianeta, i guanti e le calzature del Cardinale, sia nella sua raffigurazione come giacente che come orante (fig. 24). Anche le cortine della camera sorrette dagli accoliti, le loro vesti e il materasso del giacente erano impreziositi da decorazioni dorate (figg. 25, 26 a, b). La loro presenza è testimoniata spesso dalla traccia chiara, in negativo, che ne resta sul marmo, ora di intonazione più calda per l'assorbimento di materiali organici. Una profilatura nera sottile, disegna ancora parzialmente gli occhi degli accoliti e delimita i campi delle dorature. Le analisi non

24 – SAN MARCO CON IL CARDINALE, TRACCE DI DORATURA SUL RETRO

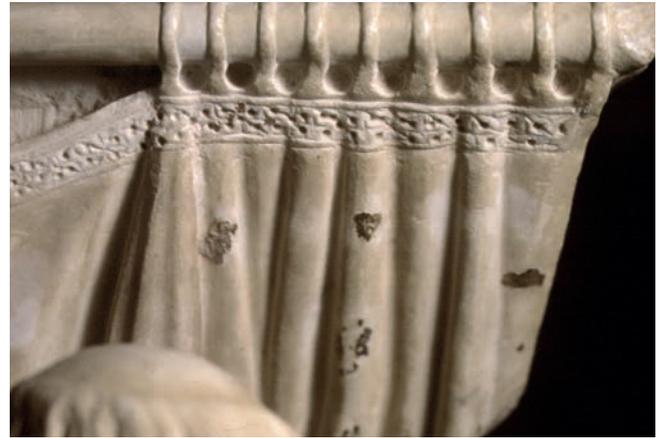
25 – TRACCE DI DORATURA SULLA CORTINA DELL'ACCOLITO DI SINISTRA

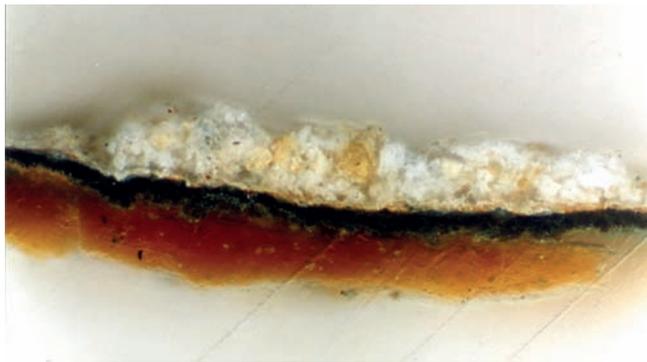
26 a – DORATURA SUL CARDINALE E SAN MARCO, SEZIONE LUCIDA (NICOLS INCROCIATI 240X)

Dal basso sono visibili: strato di colore ambrato traslucido di natura organica; strato bruno di lucentezza metallica, lamina di stagno; foglia di lamina d'oro; strato biancastro incoerente di deposito.

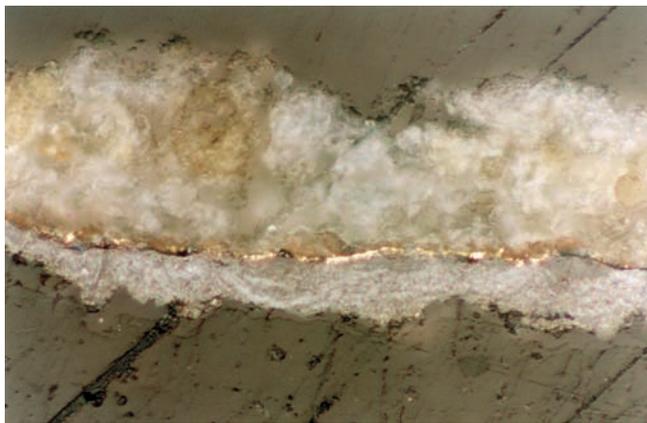
26 b – DORATURA SUL CARDINALE E SAN MARCO, SEZIONE SOTTILE DEL PRELIEVO PRECEDENTE (NICOLS PARALLELI 590X)

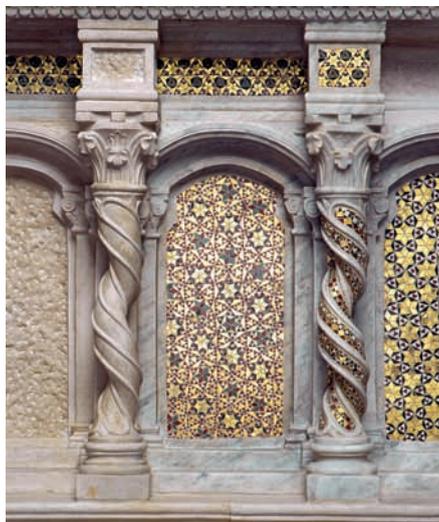
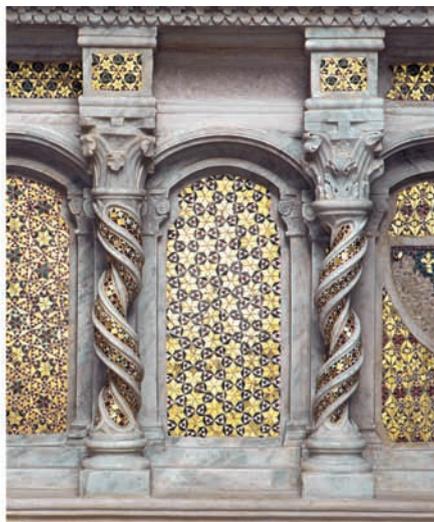
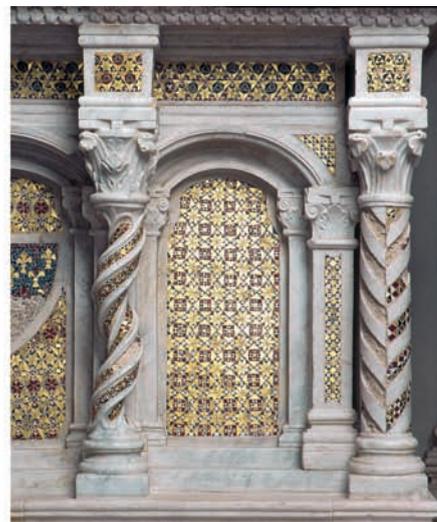
27 a-c – ARCADE CON CAMPI A COSMATESCO

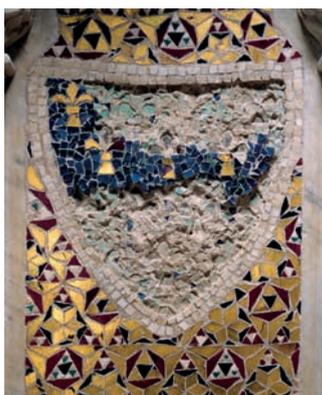
28 – DETTAGLIO DI UNO DEI DUE SCUDI
A MOSAICO CON MOTIVI ARALDICI

che formano motivi araldici: si tratta della decorazione a gigli dorati su fondo blu nella cornice della spalliera del trono e negli scudi presenti nel loggiato. Questo mosaico non pare coevo al resto della decorazione (figg. 28 e 29); le estese perdite delle tessere mettono in luce la malta di allettamento, diversa per componenti e colorazione da quella usata nel cosmatesco. La malta è dipinta in verde come guida per campire il fondo, poi colmato con tessere blu; in nero per le sagome dei gigli, realizzati poi con tessere dorate. La coloritura utilizzata come traccia per il mosaicista caratterizza solo queste zone. La sagoma di uno dei due scudi è originale, la sua cornice a listello piano è infatti scolpita nel marmo, l'altra è costruita con tessere bianche omogenee a quelle dell'impresa e ciò conforta l'ipotesi di non autenticità. Tessere simili a quelle sopra descritte si trovano

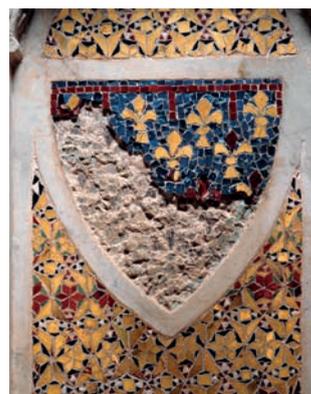
29 – DETTAGLIO DI UNO DEI DUE SCUDI
A MOSAICO CON MOTIVI ARALDICI

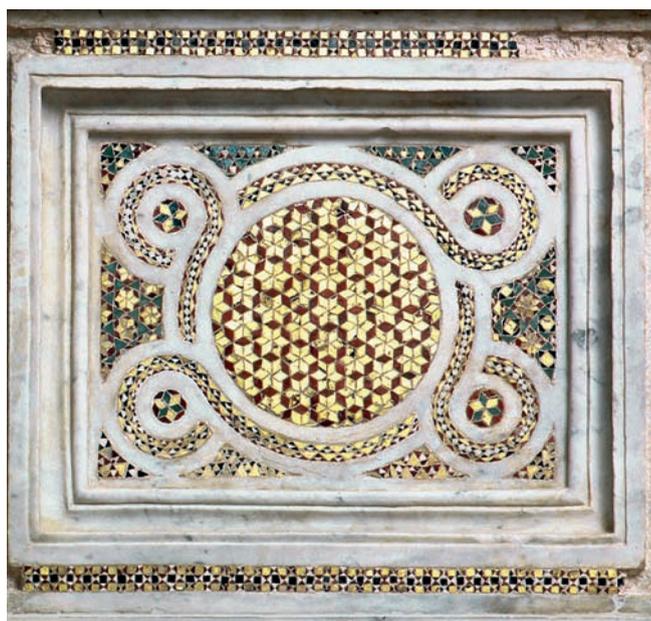
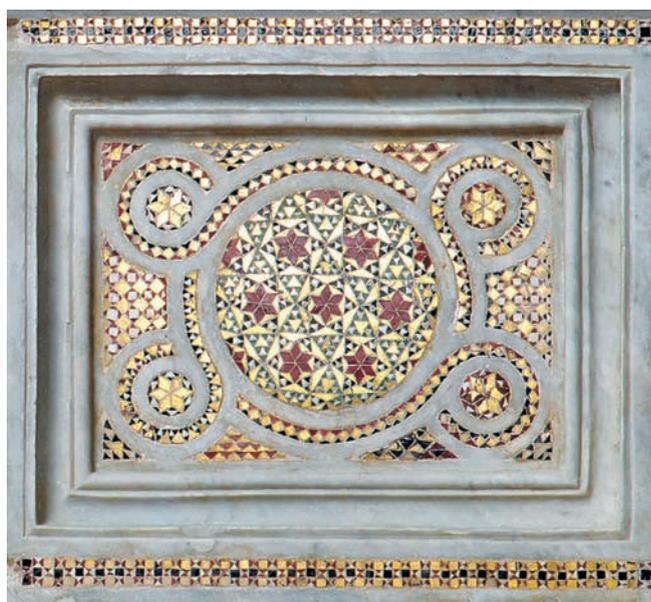
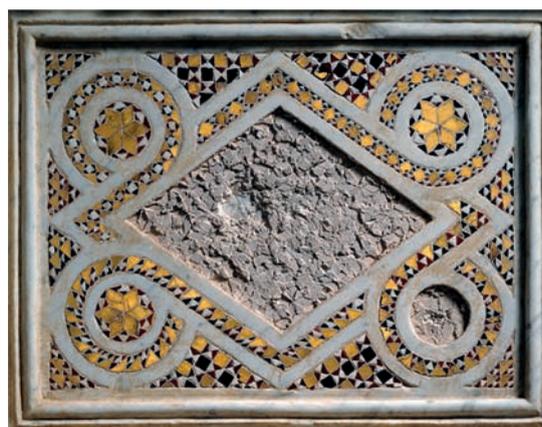
30-32 – LASTRE DEL BASAMENTO CON CAMPI A COSMATESCO

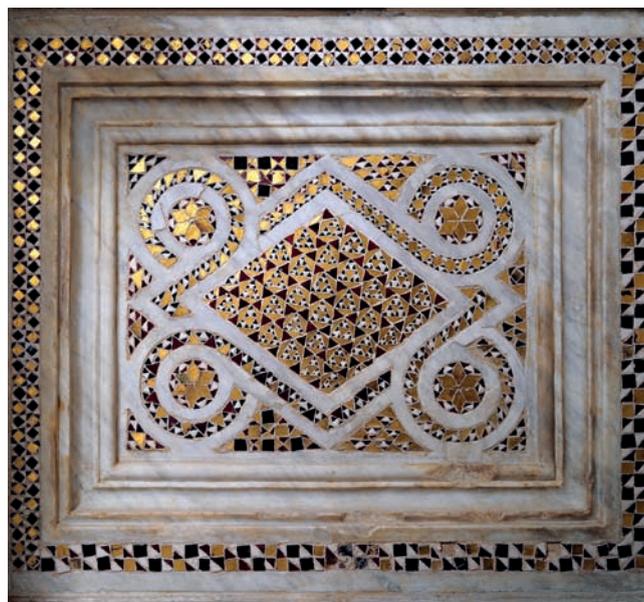
33 – LASTRA ERRATICA RIMONTATA SUL FIANCO DESTRO

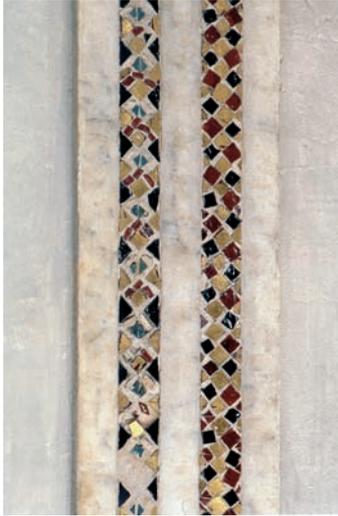
34 – DETTAGLIO DI UNA PARASTA

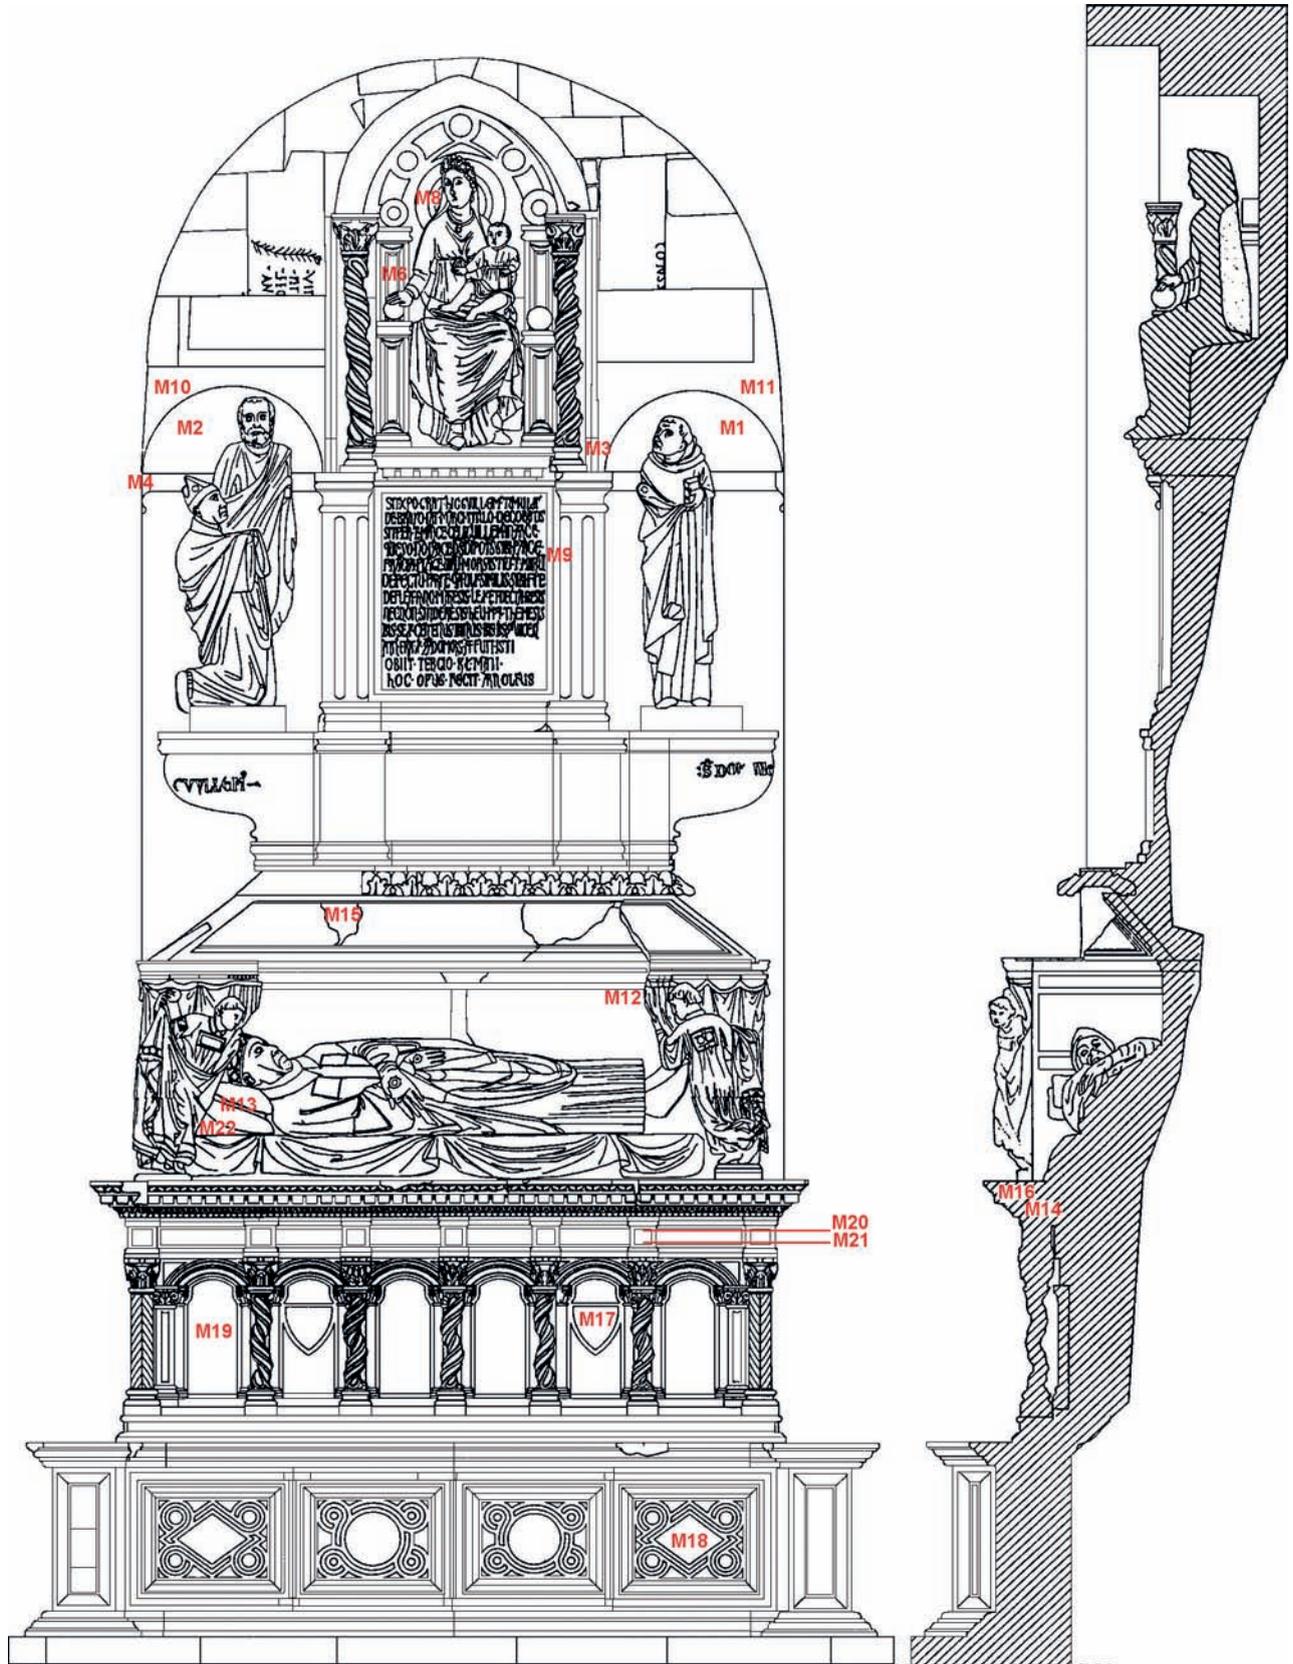
1 – RILIEVO DEL MONUMENTO DE BRAY CON LA LOCALIZZAZIONE DEI PRELIEVI
