PISA, IL PORTALE MARMOREO DI S.RANIERI

Clara Baracchini¹, Salvatore Siano², Marcello Spampinato³, Sabina Vedovello⁴

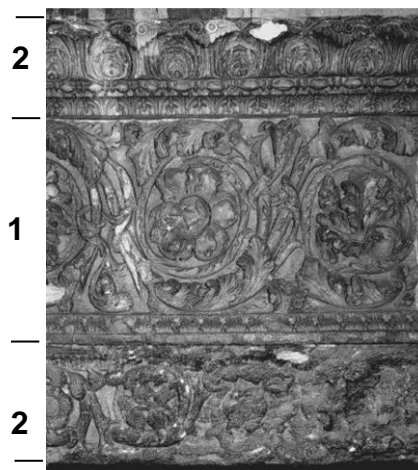
Fig. 1b. Dettaglio dell’architrave: 1) marmo greco, 2) calcare di San Giuliano

Come per i capitelli della facciata, rilavorati su originali romani, come per i capitelli dell’abside, recuperati a Ostia e trasportati a Pisa, come del resto per molte altre chiese cittadine (basti citare l’analogo caso della vicina San Frediano), il portale di San Ranieri si fregia di un architrave realizzato nella sua interezza in marmo greco, decorato a girali, la cui parte sinistra è generalmente riconosciuta come reimpiego di un pezzo di età imperiale, mentre quella destra sarebbe un’integrazione di età medievale, peraltro così riuscita che tuttora molti archeologi non l’accettano come tale. L’architrave appare incassato tra due listelli in marmo di San Giuliano, il superiore condotto all’antica, come i capitelli corinzi che lo sostengono, l’inferiore con girali abitati, purtroppo ormai quasi illeggibili (Fig. 1b).
