RIFLESSIONI SULLE PROBLEMATICHE OPERATIVE DI UN RESTAURO COMPLESSO: GLI AFFRESCHI DI FILIPPO LIPPI NEL DUOMO DI PRATO

Mark Gittins, C.B.C. Conservazione Beni Culturali, Roma

Il ciclo decorativo con *Le storie di Santo Stefano e San Giovanni Battista*, dipinto tra il 1554 e il 1566 da Filippo Lippi, è stato restaurato tra il 2001 e il 2006¹.

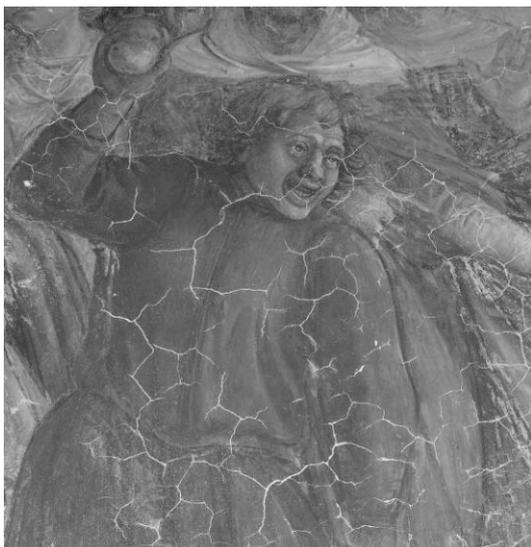
fig. 1

Oltre alle forme di alterazione e ai danni antropici tipici di una pittura murale (depositi di particolato, abrasioni, distacchi dell'intonaco) i dipinti erano caratterizzati da uno stato di singolare fragilità della pellicola pittorica e dell'intonaco, che in diverse zone si indebolivano al solo contatto dell'acqua. Tale fragilità può almeno in parte ricondursi alla tecnica stessa dell'artista. Sul supporto in laterizio Lippi ha steso dapprima uno straterello sottile e disomogeneo di malta, poco più di una rasatura; poi ha applicato l'intonaco finale in un unico strato, di circa un centimetro di spessore, forse su un supporto bagnato insufficientemente. L'ipotesi è suggerita dalla rete sottile di cretture presenti su quasi tutta la superficie dell'intonaco (fig.1); a giudicare dalle tracce di colore a secco che ricolmano le piccole soluzioni di continuità, tali cretture si devono essere manifestate già durante la fase della pittura, causa un essiccamento veloce che potrebbe aver inibito la completa carbonatazione dell'intonaco. La mancanza di coesione della pellicola pittorica, fortemente abrasa e con ampie zone ritoccate e ricoperte di resine sintetiche, può a sua volta ricondursi in parte alla tecnica esecutiva: agli ampi interventi a secco, che interessano tra l'altro l'aggiunta di intere figure o gruppi di figure (fig.2), si accompagnano campiture eseguite sì a fresco, ma su intonaco "stanco",

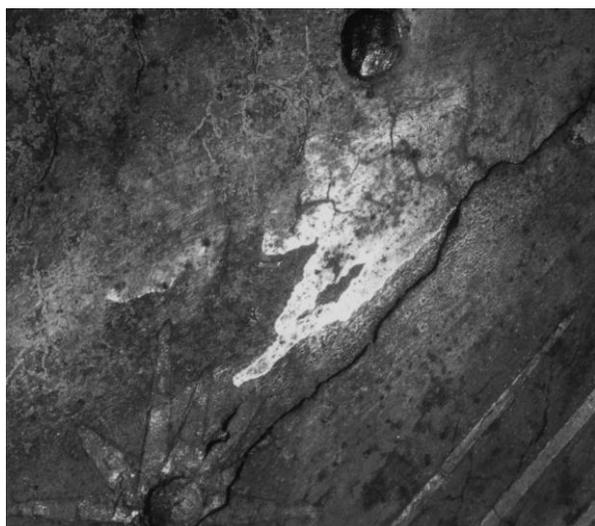
Fig. 3

La presenza di uno strato consistente di resina sintetica può creare problemi di diversa natura, dal disturbo ottico dell'effetto di luore sulla superficie (fig.3) all'impermeabilizzazione della pellicola pittorica, che favorisce fenomeni di subflorescenza dei sali, ad un più rapido accumulo di polveri; problemi dunque sia per la lettura dell'immagine che per la conservazione del dipinto. In più, in alcune zone, la resina usata con funzione di ravvivante dei toni risulta pigmentata (fig.4).

Di contro, la rimozione totale delle resine avrebbe potuto mettere a rischio la pellicola pittorica, consolidata dalla resina stessa. L'intenzione dunque era quella di asportare parzialmente lo strato di resina in modo controllato e allo stesso momento evitare, durante la rimozione, la rigenerazione dello strato impermeabile per solubilizzazione parziale e la conseguente saturazione dell'intonaco sottostante da parte della resina sciolta in una soluzione.

Alla fine, per la rimozione della resina sulle grandi zone della volta si è deciso di procedere con una tecnica senz'altro più rudimentale, che richiedeva comunque tempi di contatto molto limitati e scarsissima azione meccanica, fattori importanti per il trattamento di questi dipinti. Il metodo comunque è stato in grado di rimuovere quantità anche elevate di resina, senza la rigenerazione di uno strato impermeabile in superficie, come verificato dal metodo "pennello e acqua" già descritto.

Sulla superficie venivano applicati sei strati di carta assorbente abbastanza spessa⁹, facendoli aderire con abbondante acqua, che penetrava attraverso la pellicola pittorica all'interno dell'intonaco sottostante. Successivamente si applicava sulla carta, a pennello, un solvente libero poco polare (il diluente nitro), lasciando il tutto a contatto con la pellicola pittorica per 6 minuti. Il solvente solubilizzava la resina, mentre l'acqua all'interno della pellicola pittorica limitava la penetrazione della miscela solvente/resina, che veniva assorbita dagli strati di carta. Allo scadere del tempo di posa la carta, satura di resina veniva rimossa, lasciando asciugare la superficie. Si è trattato di un metodo abbastanza veloce, facilmente controllabile, facilmente ripetibile dove necessario, anche se ovviamente comportava rischi per gli operatori, nonostante l'impiego di maschere per i vapori organici.

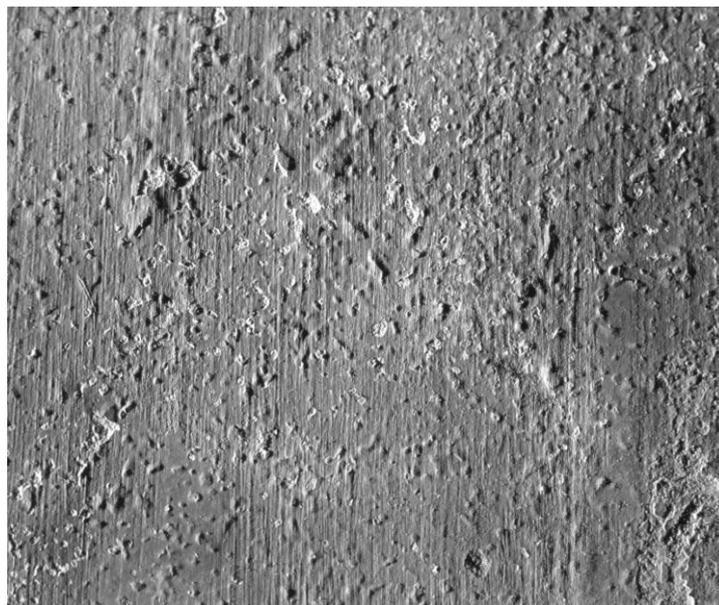
Fig. 5

I problemi principali da affrontare sono stati i seguenti: la rimozione dei solfati in tutte le forme, nonostante la diffusa presenza delle resine sintetiche, con una pellicola pittorica e un intonaco che spesso non reggevano al contatto prolungato con l'acqua o le soluzioni acquose; allo stesso momento si doveva provvedere ad un sistema per consolidare la pellicola pittorica nelle zone con microsollemani provocati da solfati subflorescenti (fig.5).

Per i motivi già citati, si è deciso, in accordo con la Direzione scientifica, di non utilizzare un trattamento con impacchi di carbonato di ammonio e di idrossido di bario; la scelta è caduta piuttosto su una resina scambiatrice anionica (Syremont Akeogel). Dopo la prima fase di trattamento per rimuovere almeno parzialmente la resina sintetica, la resina scambiatrice anionica veniva bagnata con acqua deionizzata e stesa su due strati di carta giapponese, con tempi di impacco non superiori ai 20 minuti. Al termine di questo periodo, l'impacco veniva tolto con la carta giapponese e la zona trattata veniva pulita a batuffolo con acqua deionizzata, ripetendo la procedura se necessario.

Nelle zone dove erano presenti microsollevarimenti della pellicola pittorica, la procedura è stata modificata. Al termine del tempo dell'impacco, i microcristalli di solfati al di sotto dei frammenti di colore dovevano essere sciolti dalla reazione della resina scambiatrice; si procedeva quindi a togliere l'impacco di Akeogel insieme con uno solo strato di carta giapponese, lasciando il secondo a contatto con la superficie. Attraverso questo secondo strato di carta giapponese si applicava il caseato di ammonio a pennello, lasciando la carta inumidita a contatto con la pellicola pittorica per alcuni minuti, in modo da consentire al consolidante di cominciare ad andare in presa. Successivamente, si sollevava con cautela un angolo della carta giapponese: in caso di frammenti di colore aderenti alla carta, era chiaro che non tutti i cristalli di solfato si erano sciolti, e quindi il fissaggio del colore non era andato a buon fine. La carta giapponese veniva riadagiata, aggiungendo un secondo foglio sopra il primo e stendendo subito un altro impacco di Akeogel. Dopo 20 minuti, l'impacco con il secondo foglio di carta giapponese veniva rimosso, lasciando sempre il primo a contatto con la pittura, e si ripeteva la procedura di consolidamento.
