# Officina Pratese

## PROBLEMI OPERATIVI E RISULTATI DEL RECENTE RESTAURO

*Mark Gittins, Sabina Vedovello*

Il restauro del ciclo di dipinti murali nella cappella maggiore del Duomo di Prato è iniziato nel luglio 2001 e si è concluso a marzo 2007; è stato condotto in continuità da una squadra composta mediamente da sei restauratori, coordinati da Mark Gittins <sup>1</sup>.

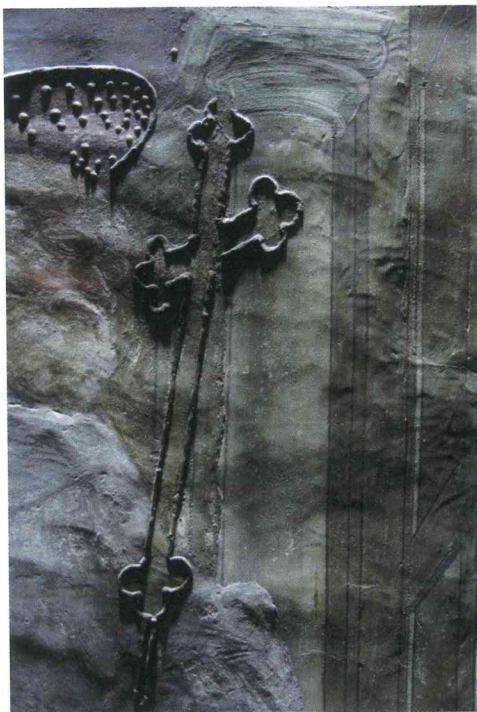
Solitamente la superficie dell'intonaco è abbastanza liscia, in alcune zone addirittura levigata, forse per predisporla alla pittura "a secco", ma non sembra essere stato perseguito con metodo un intento di planarità; i segni degli strumenti usati per schiacciare la malta sono molto evidenti, e spesso l'intonaco sembra rilavorato per richiamare l'acqua e la calce in superficie, soprattutto in concomitanza dei giunti fra le giornate (fig. 1).

1. Filippo Lippi, *San Giovanni Gualberto*, Prato, cattedrale di Santo Stefano, cappella maggiore, lavorazione dell'intonaco e delle giunzioni tra le giornate (© SBAPSAE Fi, Pt, Po)

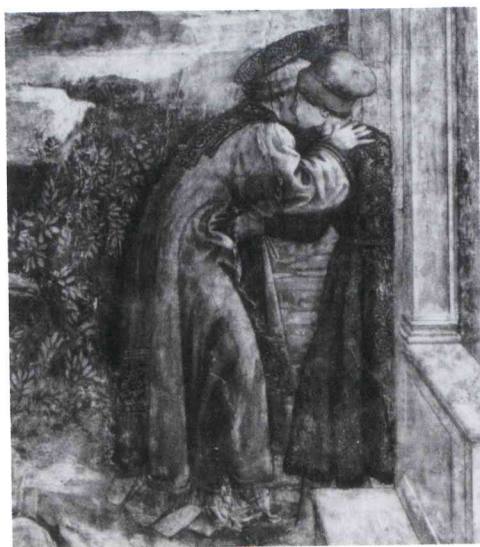
4. Filippo Lippi, *Storie di Santo Stefano*, Prato, cattedrale di Santo Stefano, cappella maggiore, particolare (Archivio Alinari 1915 c.); da notare la vegetazione sul fondo

5. *Storie di Santo Stefano*, stesso particolare dell'immagine dell'Archivio Alinari, stato attuale; quasi tutta la vegetazione è stata probabilmente rimossa in interventi precedenti

Già per quanto detto sin qui della tecnica del pittore, si capisce come non sia facile individuare i pentimenti veri e propri, e come si rischi di confondere i cambiamenti con il normale procedere per aggiustamenti successivi del dipingere di Lippi; un altro problema è dato dalle abrasioni subite dalla maggior parte della pittura "a secco", duramente provata dai diversi interventi di pulitura succedutisi dal XIX secolo<sup>3</sup> (figg. 4, 5).

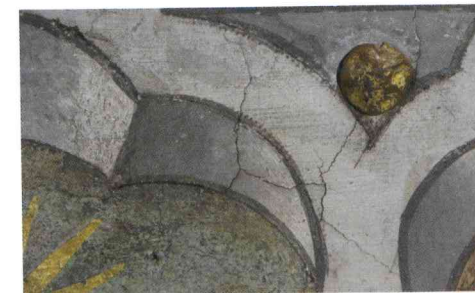
Le particolari condizioni di consunzione della pellicola pittorica favoriscono peraltro l'individuazione di molte tracce dei sistemi di costruzione o riporto del disegno. Sulle architetture tecnica classica: battitura di filo e incisioni in genere dirette, seguite con minuziosità, spolvero per gli elementi ripetitivi (fig. 7)<sup>4</sup>.

7. Dettaglio di una decorazione modulare riportata sia con la tecnica dello spolvero che con incisioni (© SBAPSAE Fi, Pt, Po)

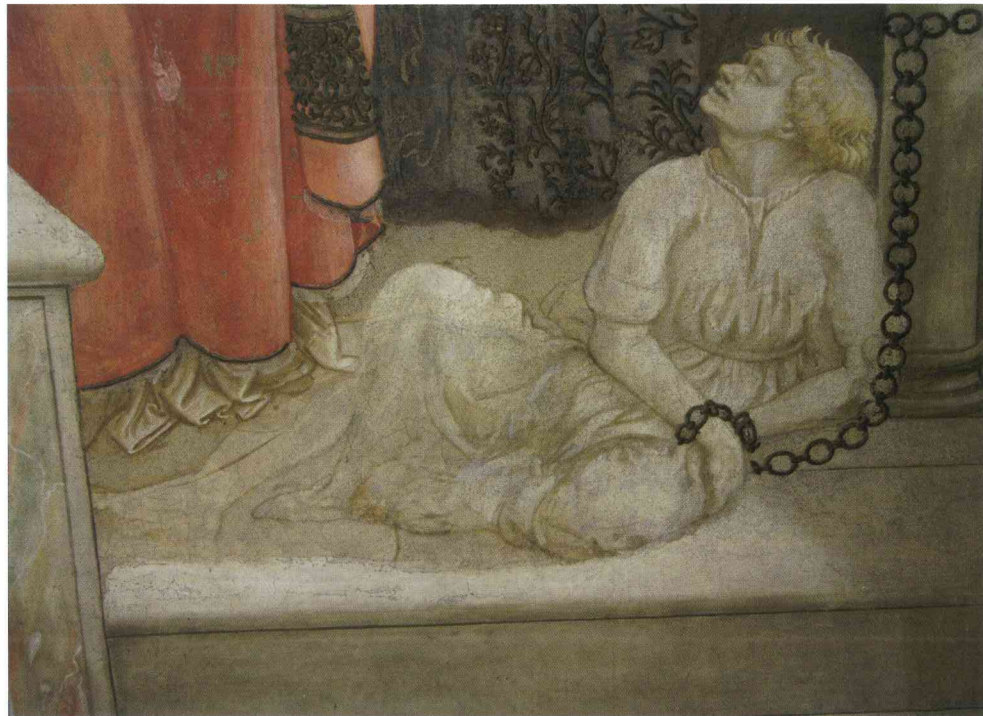
A volte sembra che Lippi abbia cambiato idea durante l'esecuzione, disegnando due versioni di una figura: nel caso dell'*Indemoniato*, ad esempio, è probabile – osservando l'impostazione della figura che sembra immergersi nei gradini piuttosto che poggiarvisi sopra, le due sagome parzialmente sovrapposte e il doppio contorno per la gamba destra – che non avesse un progetto ben definito prima di iniziare il lavoro (fig. 8).

8. Filippo Lippi, *Storie di Santo Stefano*, Prato, cattedrale di Santo Stefano, cappella maggiore, particolare dell'indemoniato dopo il restauro; sono visibili le tracce del disegno preparatorio per tre gambe (©SBAPSAE Fi, Pt, Po)

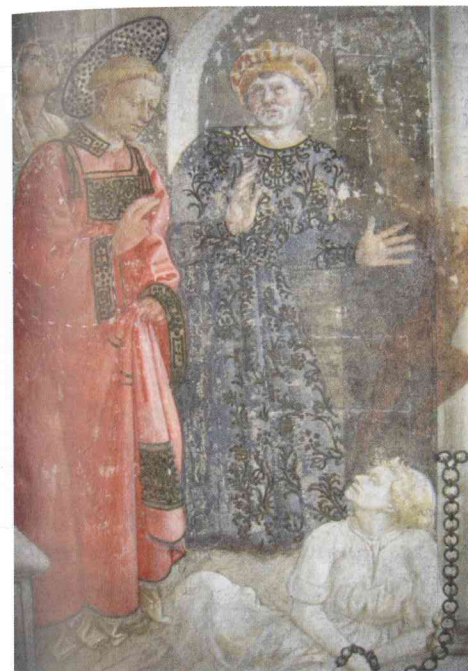
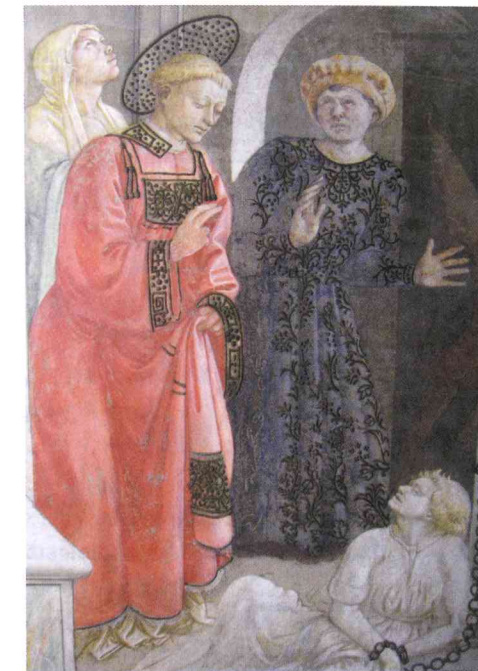
11. Filippo Lippi, *Storie di Santo Stefano*, Prato, cattedrale di Santo Stefano, cappella maggiore, particolare prima della reintegrazione ad abbassamento di tono (© SBAPSAE Fi, Pt, Po)

12. Filippo Lippi, *Storie di Santo Stefano*, Prato, cattedrale di Santo Stefano, cappella maggiore, particolare dopo la reintegrazione ad abbassamento di tono (© SBAPSAE Fi, Pt, Po)

fici famose, molto toccate e ritoccate, il principale risultato visivo della pulitura è stato restituire profondità spaziale e recuperare le varietà tonali su campiture che ormai apparivano omogenee, ottuse com'erano da depositi di varia natura; questo risultato è stato particolarmente significativo nella scena con la vita di San Giovanni, nel secondo registro. L'integrazione pittorica è stato l'altro lungo e complesso tema del nostro lavoro. A parte le poche lacune di profondità – stuccate ed integrate ricorrendo alle tecniche di ricostruzione elaborate in ambito fiorentino – il lavoro si è concentrato sulla restituzione della pellicola pittorica, con il trattamento di microlacune, abrasioni e perdite delle finiture (figg. 11-13).

Sfruttando la capacità dell'occhio umano di ricomporre linee, forme e volumi se non «disturbato» da variazioni tonali, soprattutto se troppo chiare, si è scelto di procedere con un «non colore» con cui attutire l'intonaco abraso, senza mai intervenire sulla pittura originale. Già questa operazione, semplice ma molto lunga, ha permesso di ordinare il tessuto pittorico, restituendo una certa visibilità anche a brani totalmente perduti; come esempio il piccolo Santo Stefano, vegliato dalla cerva tra la vegetazione, nella lunetta con le storie della sua nascita.

In questo caso l'aggiunta di una meticolosa ricucitura dei pochi frammenti del perimetro della figura, eseguita con un leggero addensamento del colore, ha facilitato il suo differenziarsi dalle campiture di architettura e terreno, in origine sottostanti il corpo e da questo celate (fig. 12 a p. 26).

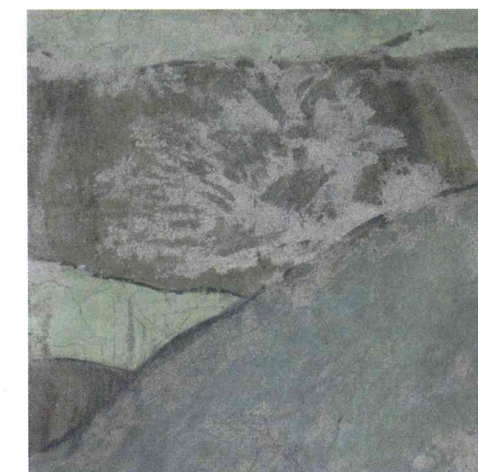
13. Filippo Lippi, *Nascita di Santo Stefano*, Prato, cattedrale di Santo Stefano, cappella maggiore, dettaglio della vegetazione, che recupera un minimo di leggibilità dopo la reintegrazione ad abbassamento di tono (© SBAPSAE Fi, Pt, Po)
