La *Madonna in trono* di Gentile da Fabriano
nel Duomo di Orvieto:
«...nel dipignere aveva avuto la mano simile al nome»

Data del restauro: 1984-1985, 1988-1989

Direzione dei lavori: Giusi Testa (SBAAAS Umbria)

Restauro: CBC, Roma

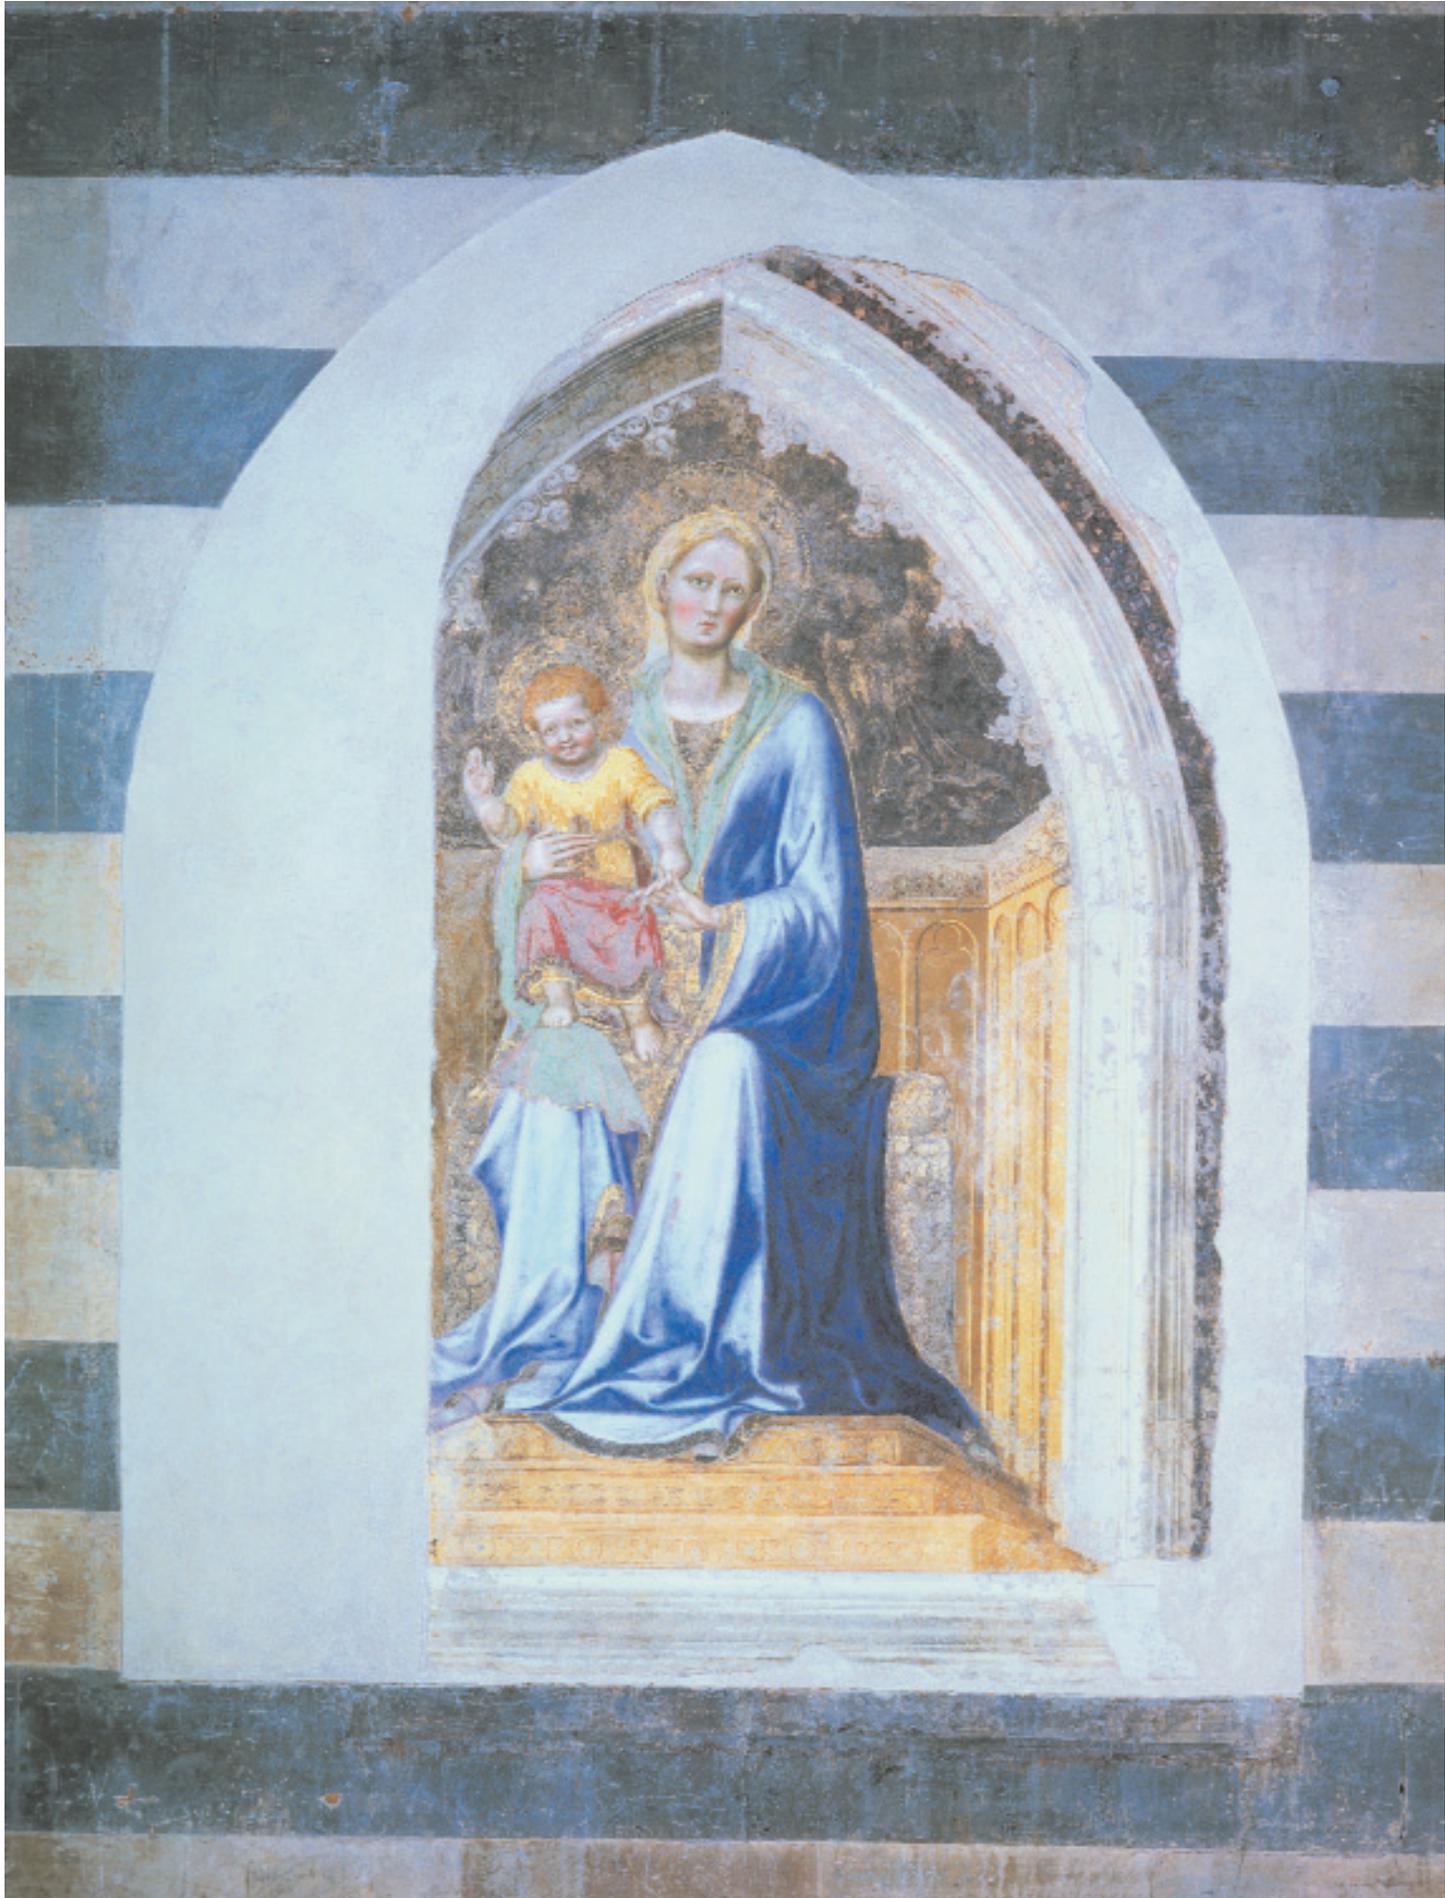
Figura 1
L'affresco dopo la conclusione
del restauro, 1991

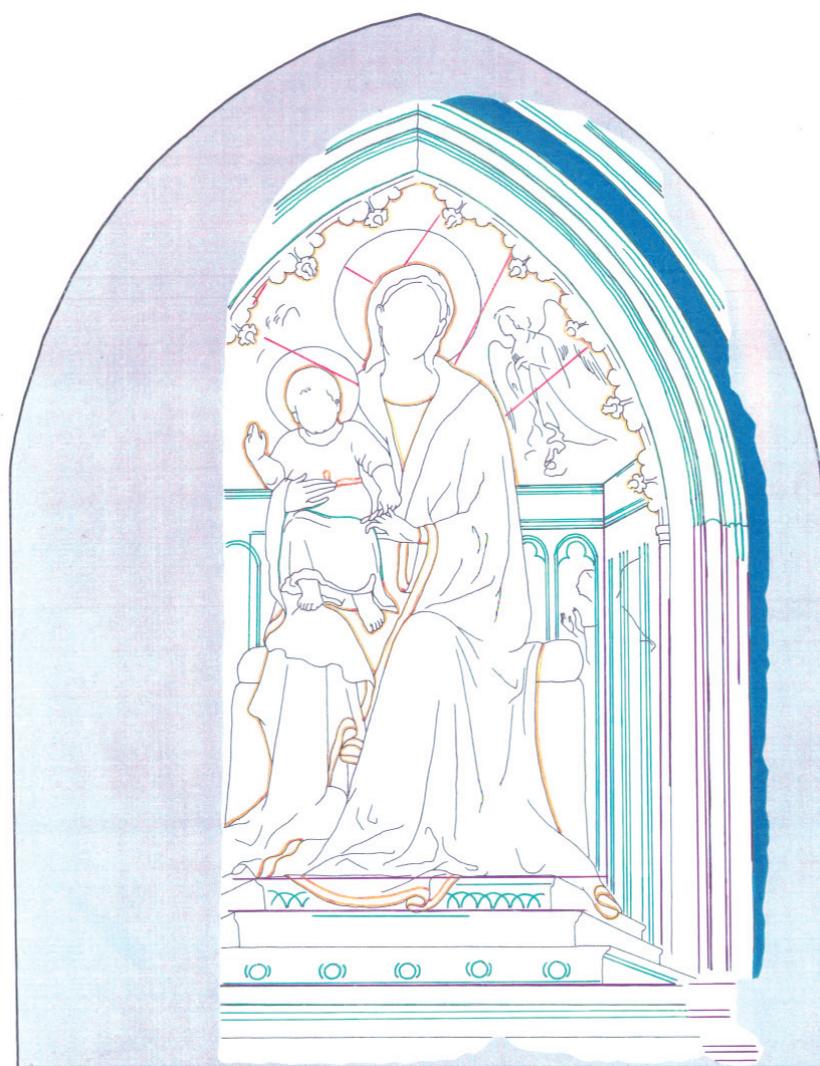
Figura 3
Rilievo delle tracce disegnative:
in viola la battitura di filo, in
verde l'incisione diretta, in blu
a campitura le fitte incisioni del
cosmatesco, in giallo le incisioni
per la doratura, in rosso i
margini dello stagno dorato

Tutto il disegno è costruito direttamente, senza mezzi di trasposizione meccanica, fatta forse eccezione per alcuni motivi decorativi delle stoffe dorate. Le linee delle modanature di cornice sono costruite con incisioni a compasso fino all'imposta dell'arco acuto, con i fili battuti nei piedritti e per una delle orizzontali della base. Una incisione a mano libera, al colmo del piedritto sulla destra, traccia il profilo di toro, listello, gola e tondino, così da guidare esattamente gli effetti di chiaroscuro nel campire la modanatura. In modo analogo è costruita l'architettura interna dell'ancona: il filo battuto segna lo spi-

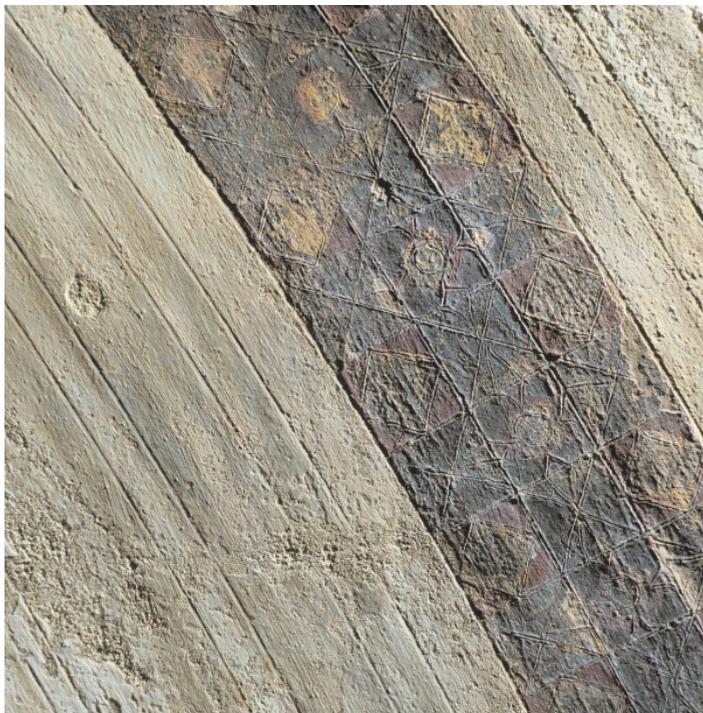
Figura 4
Particolare a luce radente del cosmatesco; incisioni a compasso, riga a mano libera

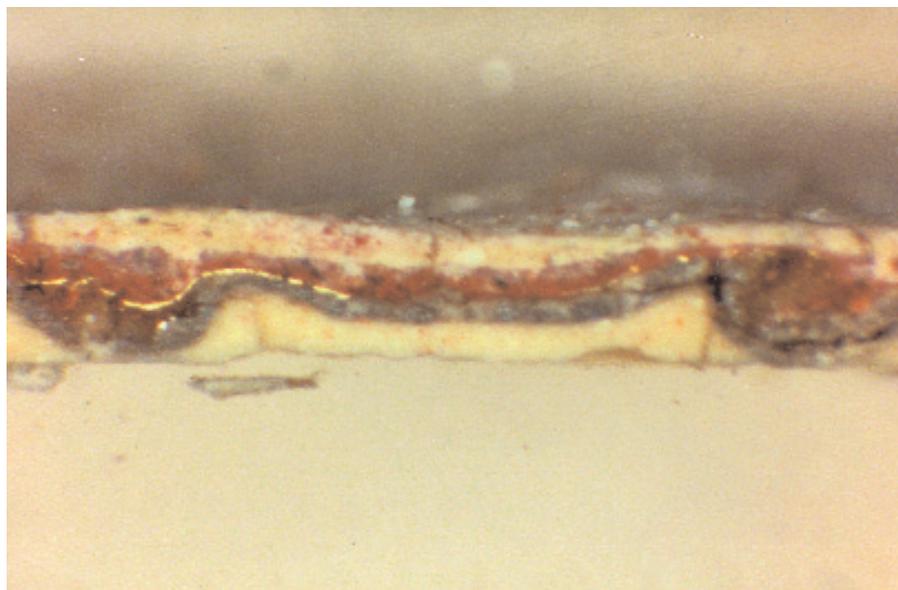
Figura 5
La balaustra a destra del trono particolare. La figura evanescente di un angelo, dipinto in bianco sangioanni

ta giornata, per poter lavorare a buon fresco la parte destra della balaustra e l'unico angelo conservatosi. Il ricercato effetto di trasparenza della figura angelica è molto simile a quello ottenuto dall'artista, lavorando su tavola, nella *Madonna con il Bambino* conservata a Velletri¹⁰.

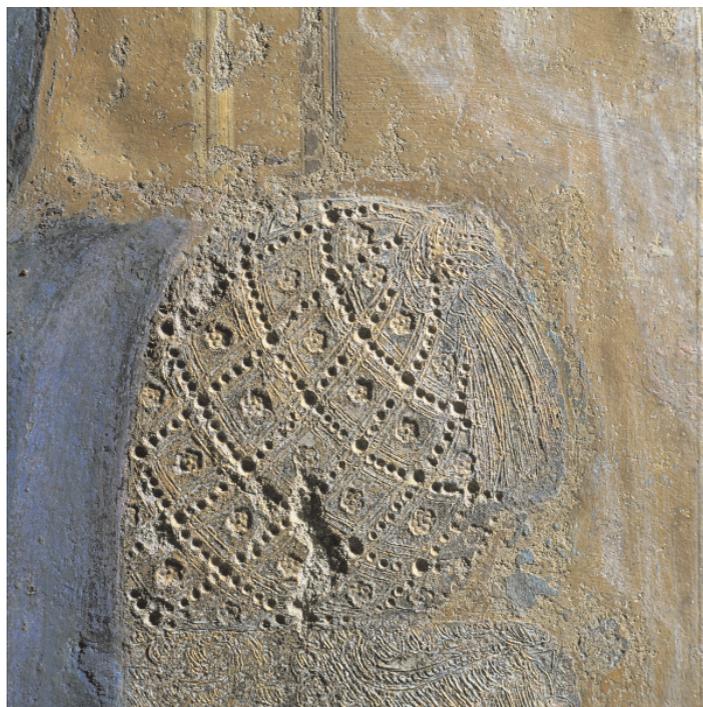
Figura 7
Cuscino, fotografia in luce radente su sezione lucida. Si evidenziano profonde incisioni semisferiche, probabilmente eseguite sull'intonaco fresco prima della doratura, e sottili incisioni eseguite sulla lamina di stagno dorato

dell'oro sia eseguita dopo la messa in opera, comprimendo e incidendo direttamente lo stagno con punte acuminate, bulini e punzoni a rosetta. Fanno forse eccezione alcune incisioni semisferiche, come quelle della decorazione del cuscino, la cui profondità mi fa pensare che fossero operate già sull'intonaco ancora umido, prima dell'applicazione dello stagno¹⁵. La ricchezza delle decorazioni rimanda a dipinti su tavola, in cui Gentile ottiene effetti analoghi, basati sul diverso indice di rifrazione dell'oro brunito e di quello più o meno fittamente inciso e lavorato¹⁶: sono così ottenute le aureole, incise a compasso e punzionate a rosette, quella della Vergine con la scritta AVE MARIA GRATIA PLENA, e i raggi che se ne dipartono; i bordi dei manti ricamati ad imitazione di lettere; l'abito della Vergine decorato con una rosetta a sei petali, foglie e nodi; i laterali del trono con una decorazione composta da una rosetta, tre foglie contenute in un motivo a goccia e tre melograne raggruppate a triangolo¹⁷. Sul fondo ai lati della Vergine sono incisi due angeli adoranti, che dovevano raggiungere un raffinato effetto di "appena percepibile" analogo, anche se ottenuto in modo diversissimo, a quello dei due angeli dipinti in trasparenza ai lati del trono. Oggi, perduta la foglia d'oro e scoperto il nero dello stagno alterato nelle parti più lisce, vediamo dorato quasi esclusivamente il tratteggio inciso e le parti più fortemente compresse e scavate¹⁸, con un eccessivo effetto chiaroscurale, quasi al negativo; e non riusciamo ad immaginare appieno il prezioso rapporto di più e meno specchiante, di lucido-opaco, quasi la granitura di una oreficeria, che costruiva le eteree figure. Ma certo l'affascinante preziosismo delle decorazioni "in secco" non deve farci dimenticare la straordinaria sicurezza con cui sono condotte le parti a fresco, né l'importante apertura verso un rigoroso impianto prospettico, con il suppedaneo che emerge dall'ogiva e che nega la prima impressione che si ha del dipinto, quello cioè di un'ancona lignea inserita in una cornice marmorea. Poco più di venti anni dopo l'Angelico, dipingendo nelle volte della cappella di San Brizio, utilizza lo stagno dorato, fittamente inciso di raggi, per le aureole degli angeli e per il grande clipeo del *Cristo Giudice*¹⁹. Quando la superficie è illuminata dal sole del finestrone, il contrasto tra questa doratura che sminuzza la luce e quella piana del fondo al colmo della vela, che la riflette omogeneamente, è particolarmente apprezzabile. Niente di simile nella seconda vela, quella dei *Profeti*, dorata forse quando il maestro aveva già abbandonato Orvieto, con le aureole distinte dal fondo da un semplice tratto nero a pennello.

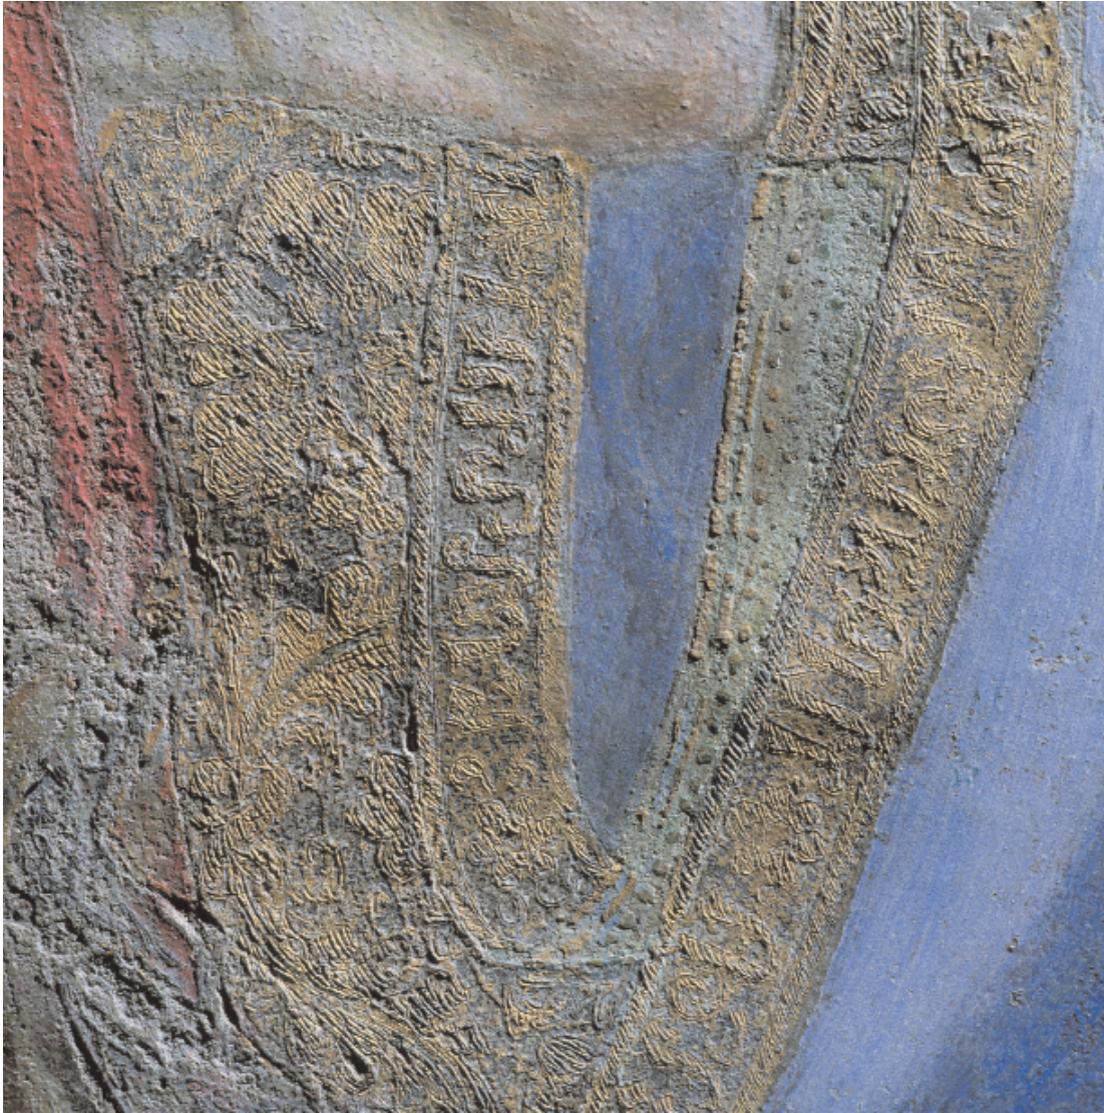
Figura 8
Manto della Vergine, macrofotografia e della bordura in stagno dorato e decorato con sottili incisioni

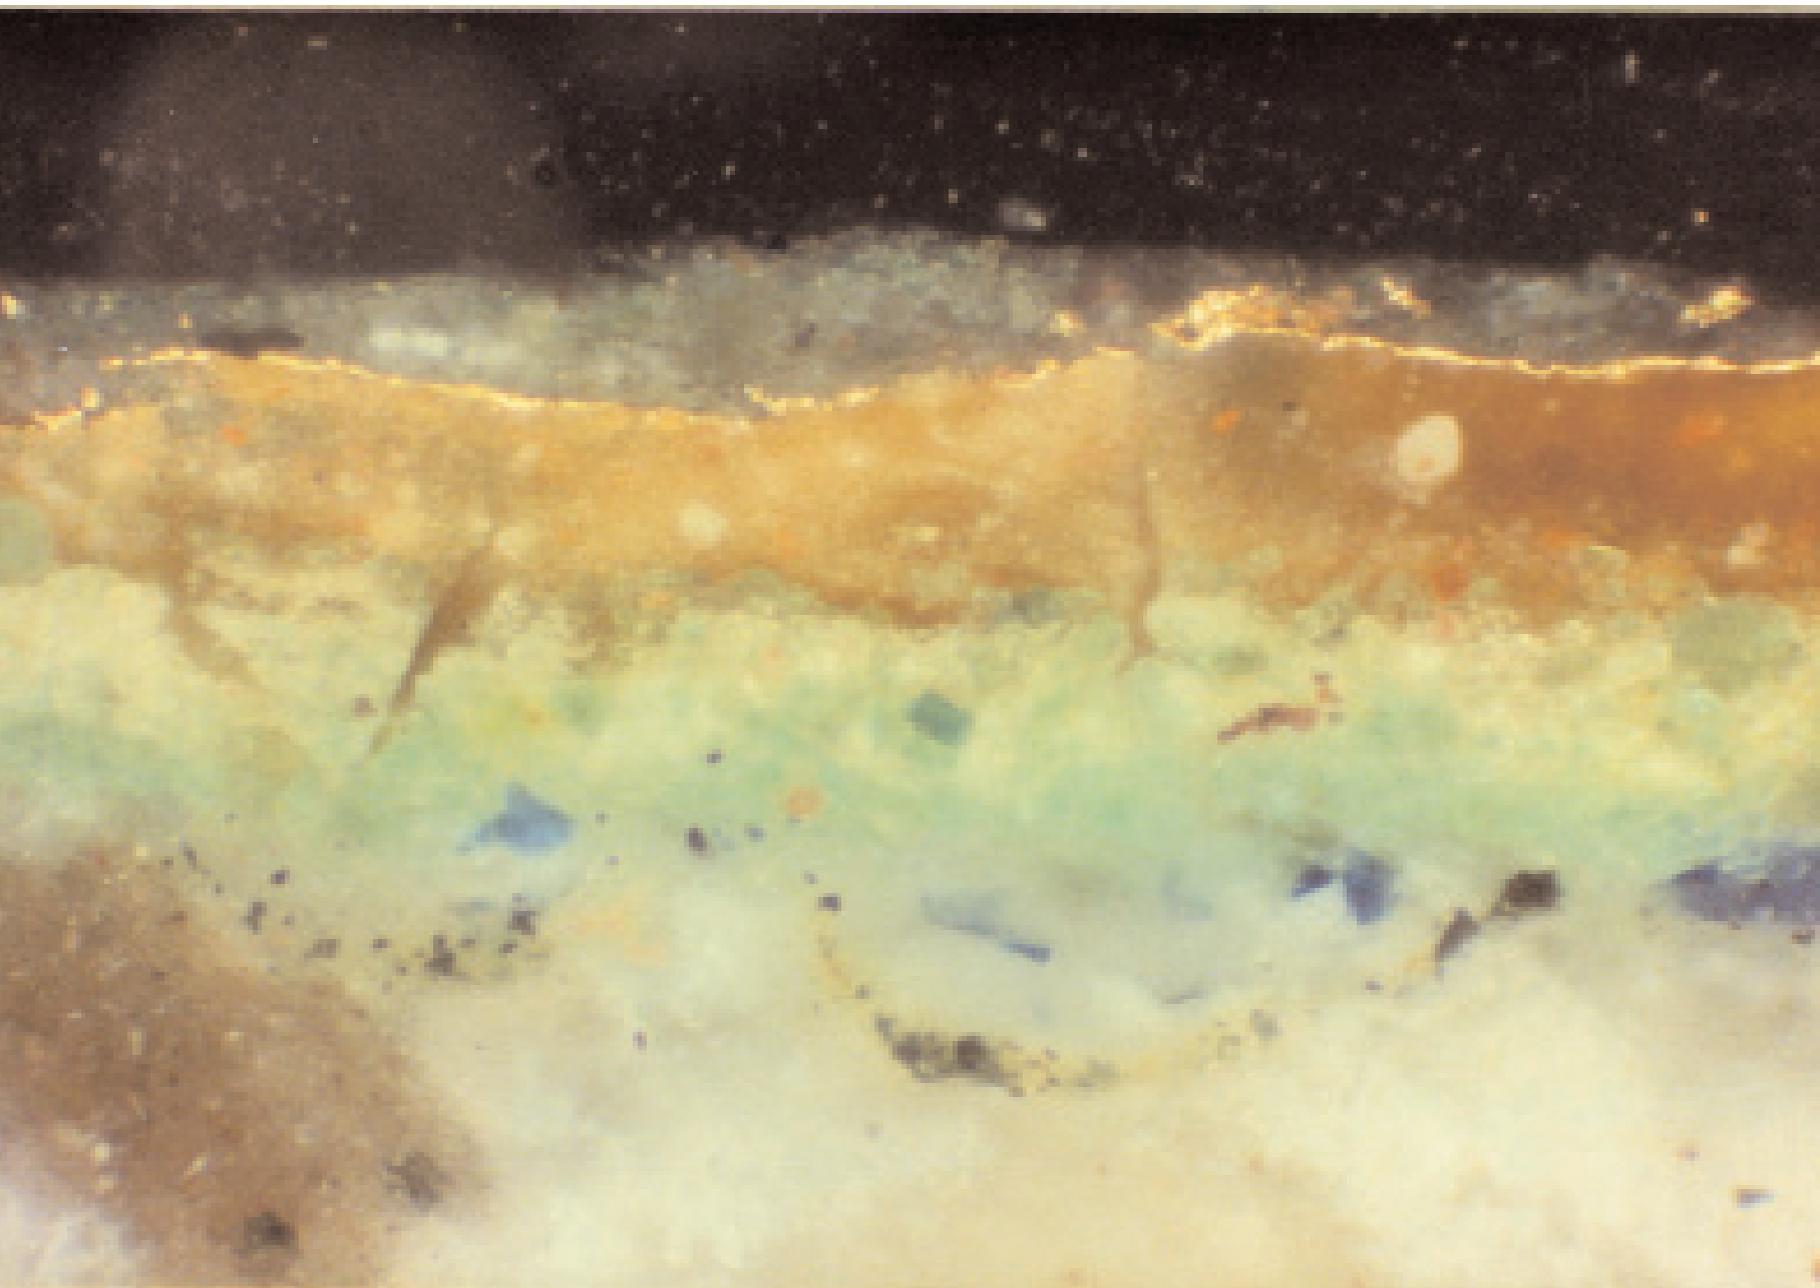
I

STRATI DI SUPPORTO - *Tavola I* - Stratigrafia su sezione lucida dal risvolto verde del manto della Vergine, prima della pulitura.

L'intonaco, qui visibile solo nel suo strato più superficiale, si compone di due strati, arriccio e intonaco (rispettivamente con spessori di circa 1 cm e 3 mm), costituiti da calce e sabbia finemente macinata. Il paramento murario del supporto è in tufo finemente spicchettato per favorire l'adesione dell'arriccio; l'intonaco è piuttosto liscio, con giunzioni ben schiacciate e senza cretture evidenti. In questa sezione stratigrafica, al disopra dell'intonaco, sono presenti una traccia del disegno preparatorio eseguita con pigmenti neri; uno strato di colore verde chiaro con pigmenti azzurri; uno strato giallo trasparente di missione; la foglia d'oro; uno strato di colore verde chiaro di ridipintura

¹² Le decorazioni dorate a missione della vestina gialla del Bambino, piuttosto grossolane e con diversa lucentezza, potrebbero non essere originali. La sezione stratigrafica eseguita sul risvolto in alto a sinistra (Volume II, Tavola I) rivela sull'intonaco una traccia del pigmento nero del disegno preparatorio, uno strato verde chiaro con dispersi pigmenti azzurri, uno strato giallo trasparente di missione, la foglia d'oro, una ridipintura verde chiaro.

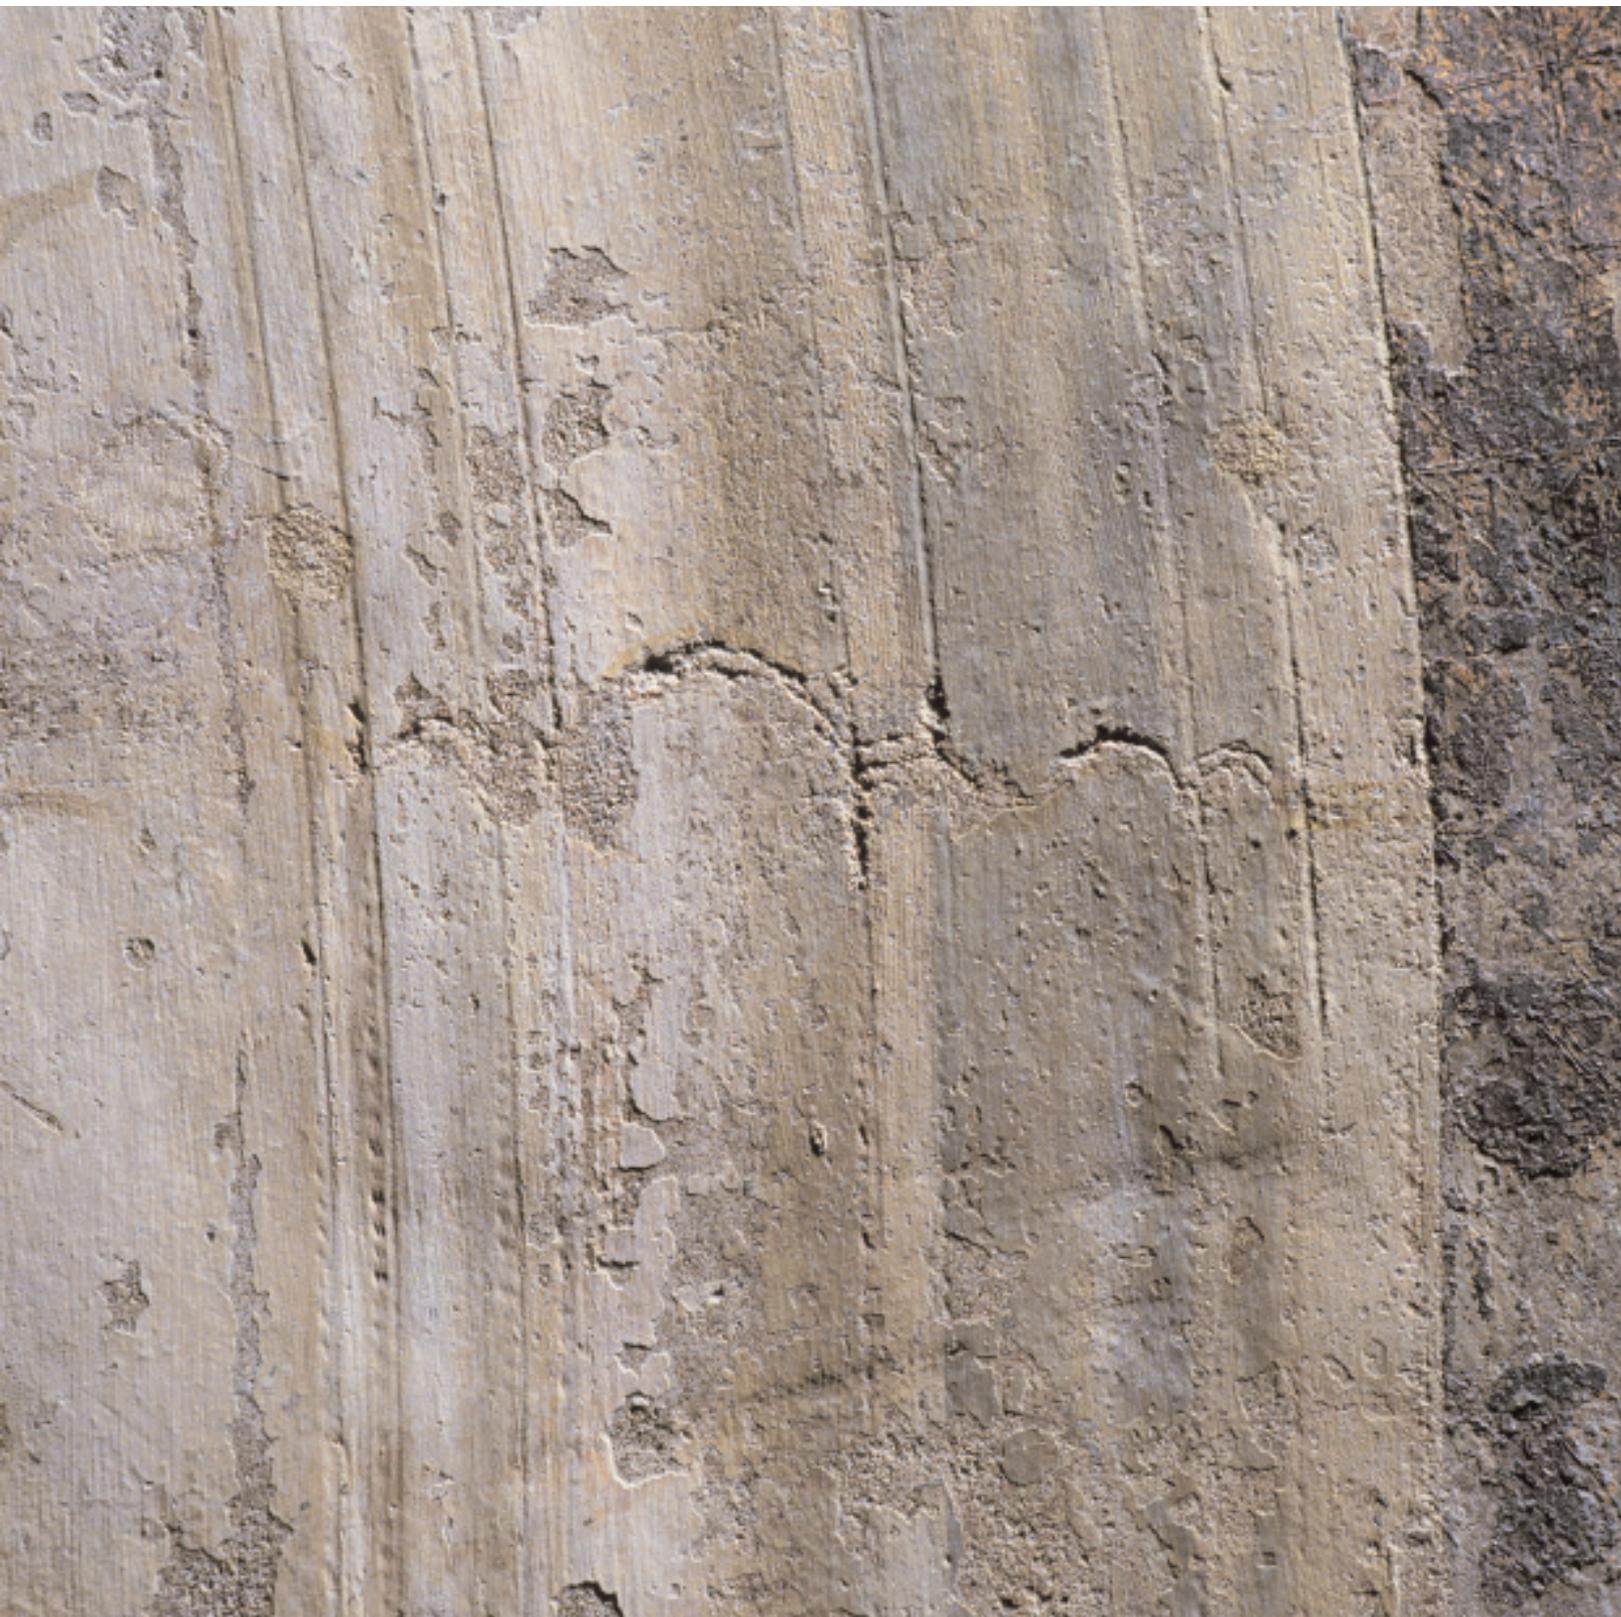
TECNICHE DI DISEGNO - *Tavola II* - Modanatura della cornice, macrofotografia in luce radente.

Tutto il disegno è costruito direttamente, senza mezzi di trasposizione meccanica, fatta forse eccezione per alcuni motivi decorativi delle stoffe dorate. Le linee delle modanature di cornice sono costruite con incisioni a compasso fino all'imposta dell'arco acuto, con i fili battuti nei piedritti. Una incisione a mano libera, al colmo del piedritto sulla destra, traccia il profilo di toro, listello, gola e tondino, così da guidare esattamente gli effetti di chiaroscuro nel campire la modanatura [Atti, Vol. I, pag. 237]

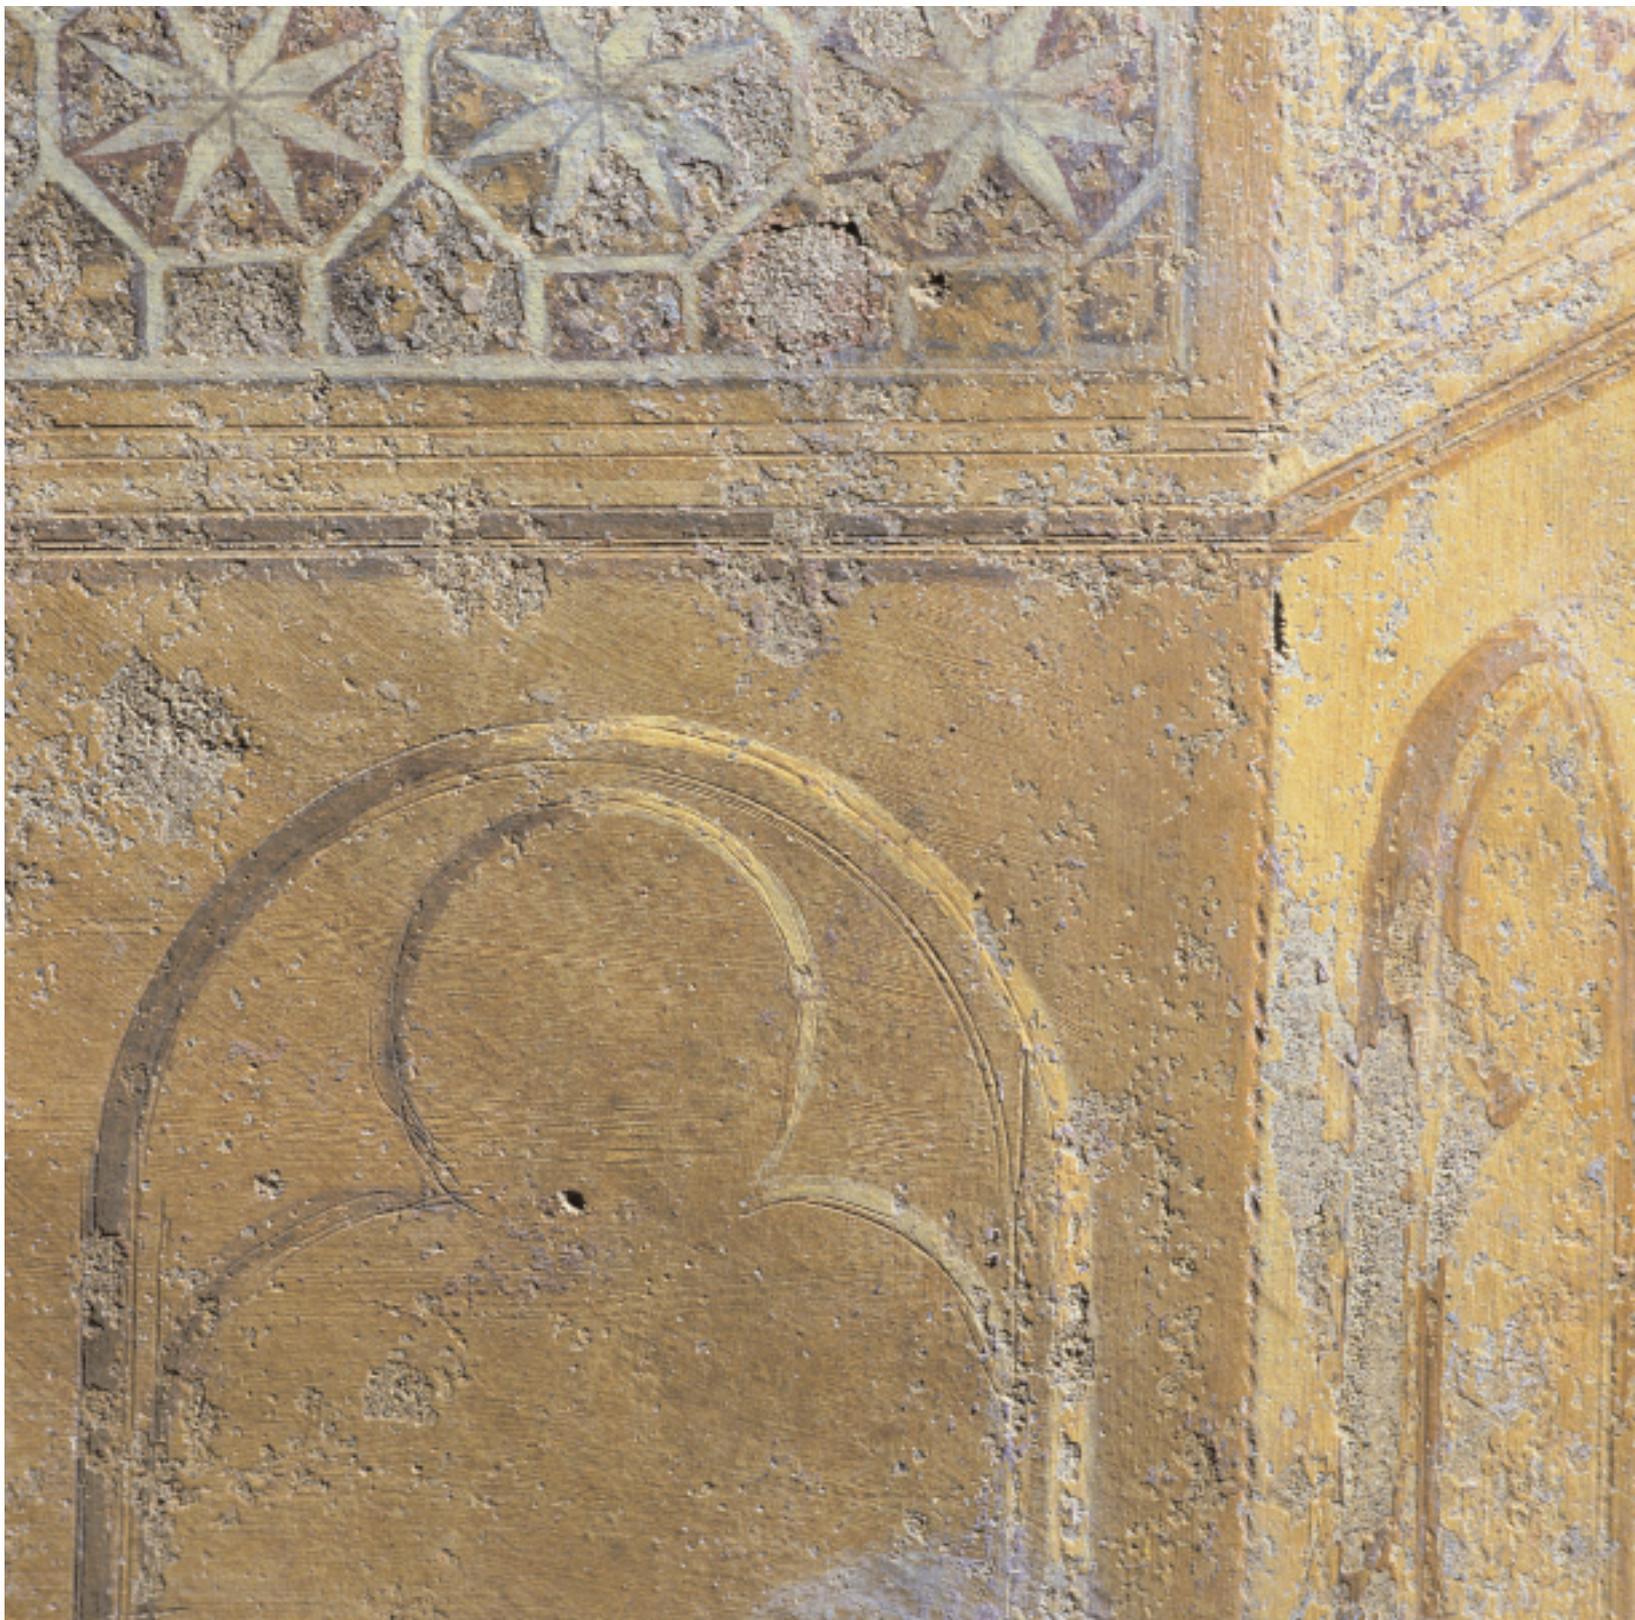
TECNICHE DI DISEGNO - *Tavola III* - Sfondo architettonico, macrofotografia degli archi trilobati a destra della Vergine. L'architettura interna dell'ancona è costruita in modo analogo a quello delle modanature: il filo battuto segna lo spigolo della balastra lignea e due orizzontali dei gradini; gli elementi sono poi costruiti con l'aiuto della riga. Incisioni più sottili a riga e a compasso delineano le monofore cieche della balastra e gli elementi decorativi dei gradini [Atti, Vol. I, pag. 239]

golo della balaustra lignea e due orizzontali dei gradini; gli elementi sono poi costruiti con l'aiuto della riga⁵. Incisioni più sottili a riga e a compasso delineano le monofore cieche della balaustra e gli elementi decorativi dei gradini. Le figure sono disegnate direttamente a pennello, con un pigmento nero nella terza giornata, con uno rosso più acquerellato nella quarta⁶.

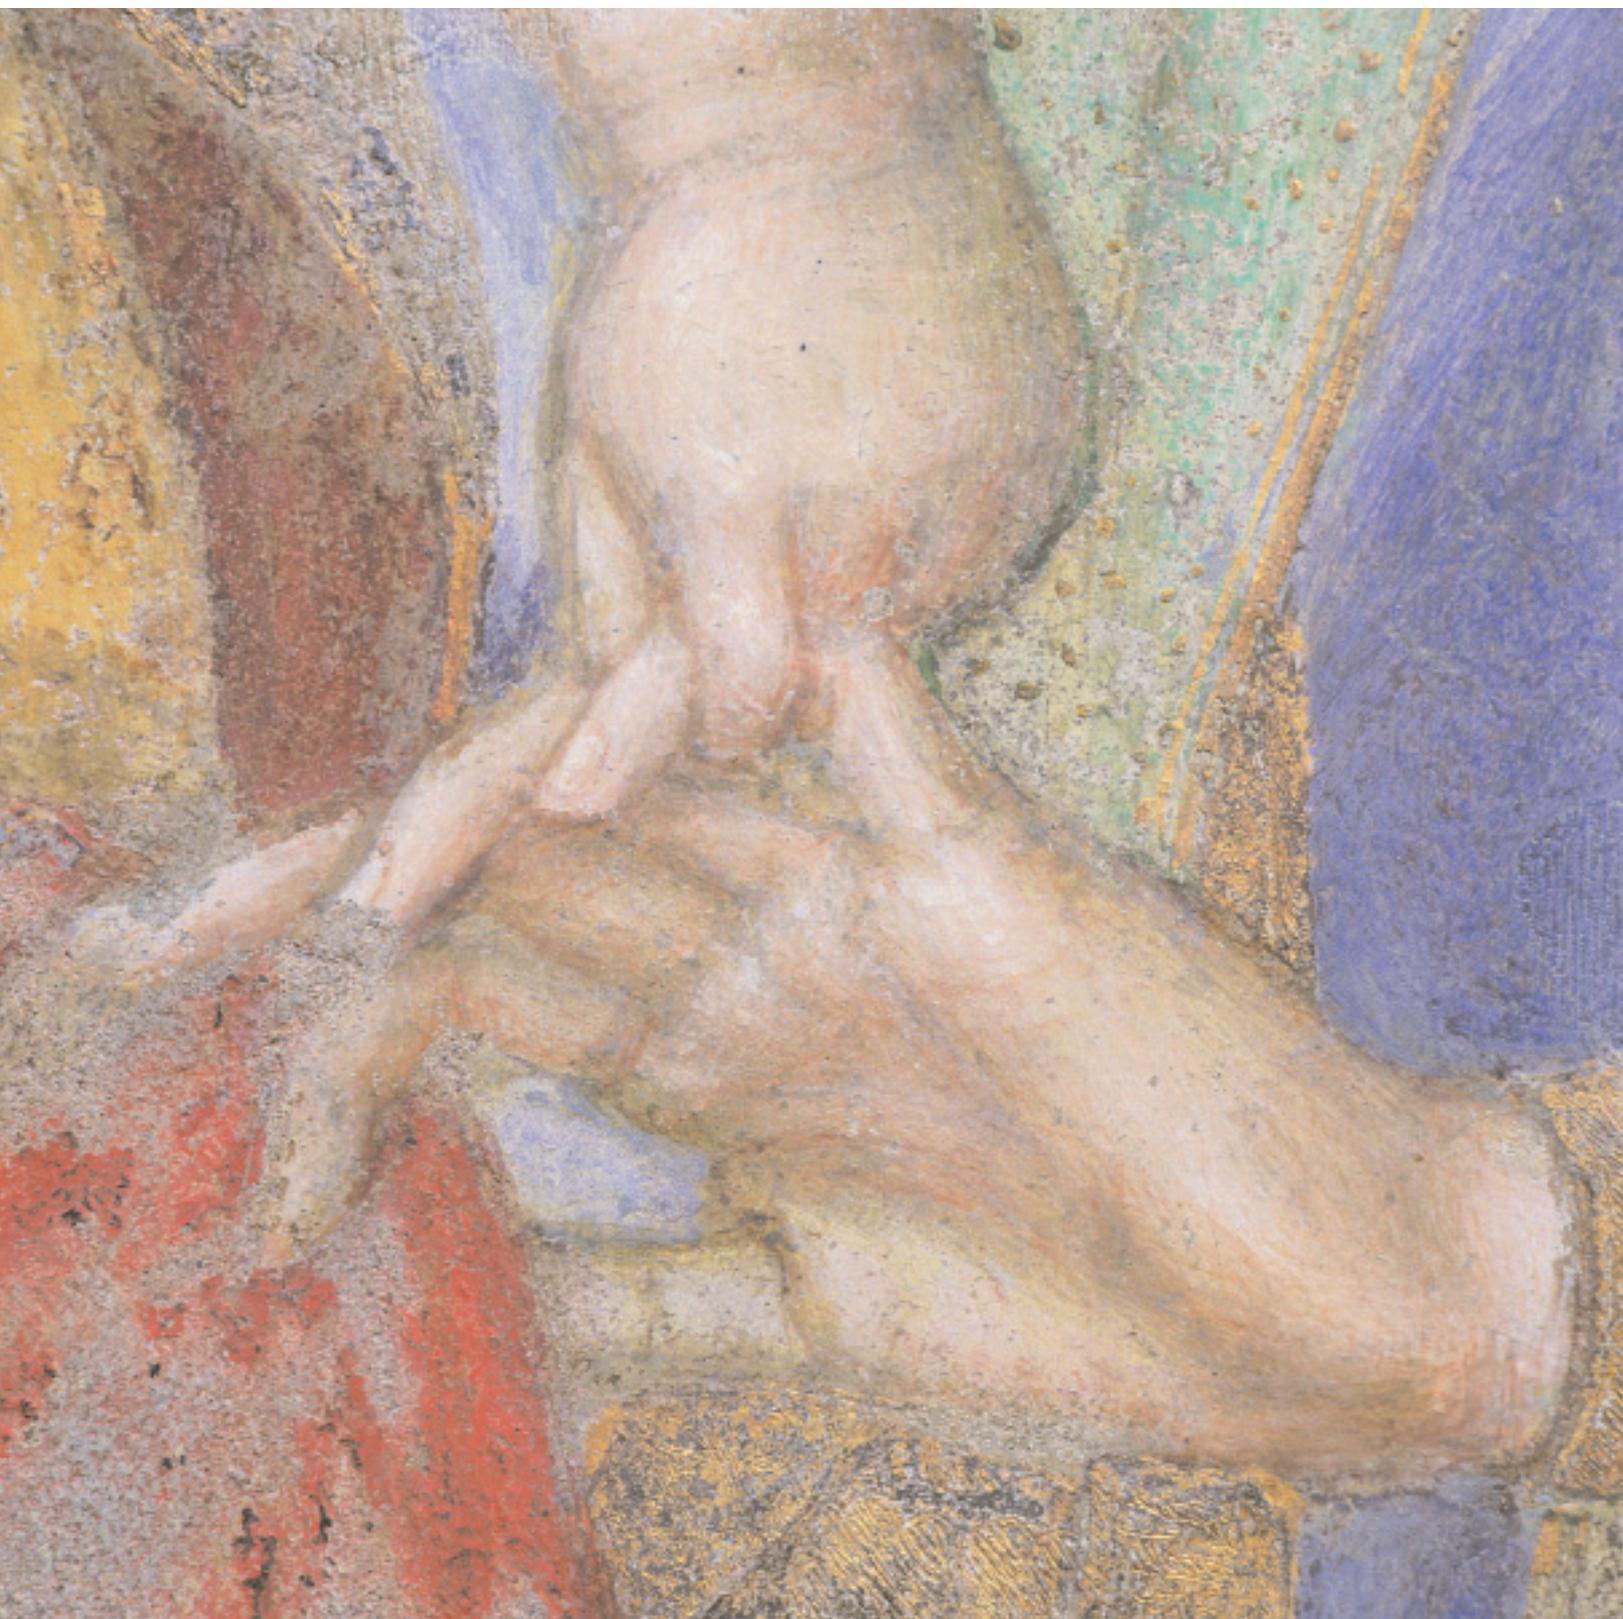
STRATI PITTORICI - Tavola IV - Mani intrecciate della Madonna e del Bambino, macrofotografia.

Le figure sono disegnate direttamente a pennello. Un pigmento nero è stato utilizzato nella parte superiore delle figure della Madonna e del Bambino (terza giornata): esso traspare attraverso le stesure pittoriche ed è presente negli incarnati e nei risvolti verdi del manto a definire le massime ombre
[Preprint, Vol. II, pag. 119; Atti, Vol. I, pag. 239]

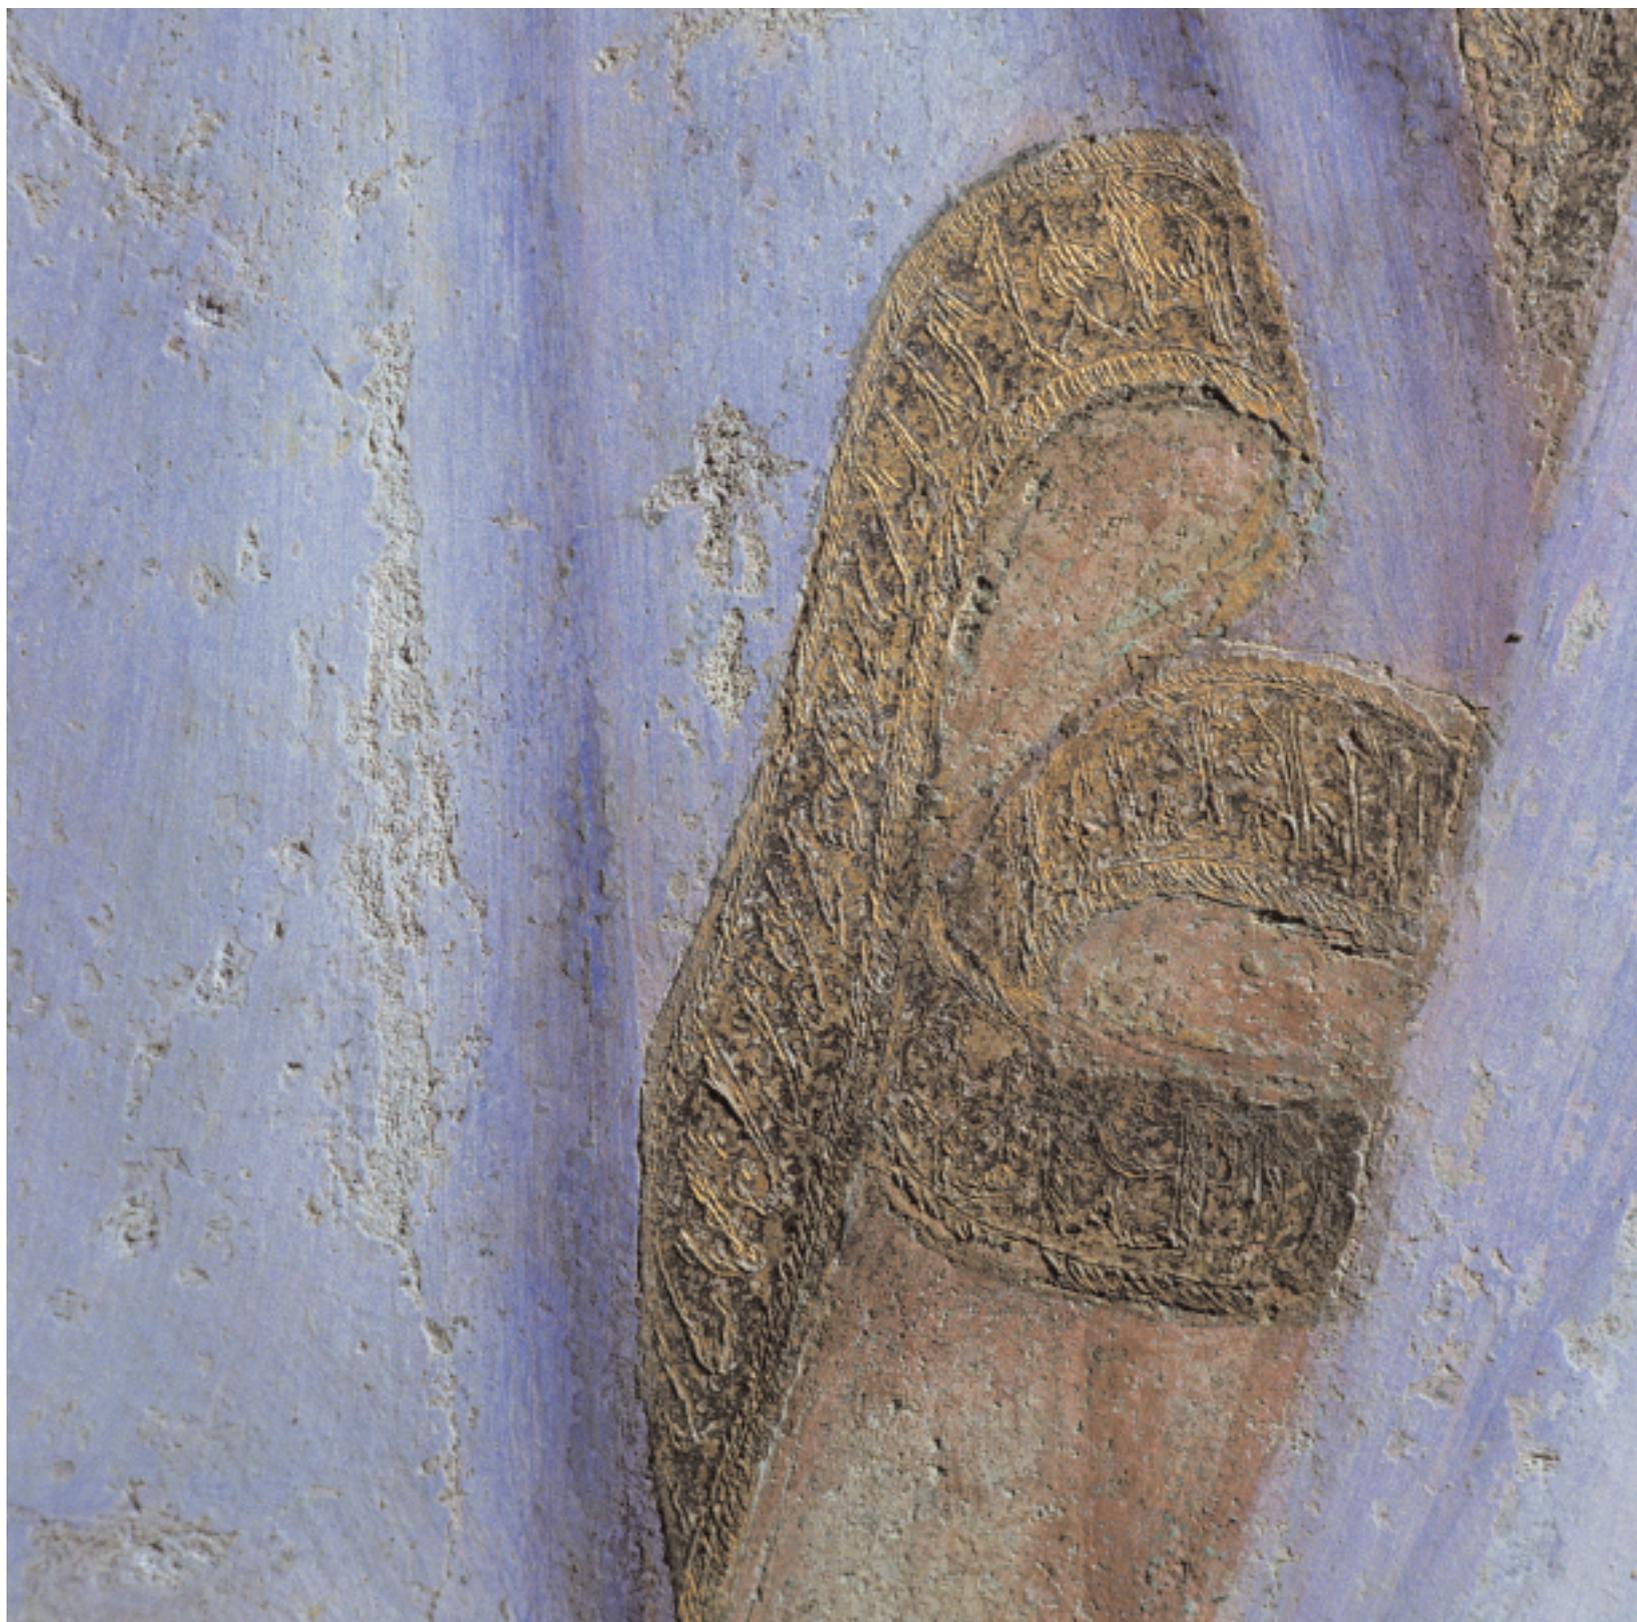
TECNICHE DI DISEGNO - *Tavola V* - Manto della Madonna, macrofotografia del dettaglio sotto al ginocchio destro. Nella metà inferiore delle figure (quarta giornata) il disegno preparatorio è di colore rosso, acquerellato, a definire con linee larghe e veloci i tratti essenziali del manto azzurro e dei risvolti. In questo caso è ben visibile nel risvolto interno della veste, originariamente campito con un pigmento verde di cui restano pochi frammenti [Preprint, Vol. II, pag. 119]
