La *Madonna in trono* di Gentile da Fabriano
nel Duomo di Orvieto:
«...nel dipignere aveva avuto la mano simile al nome»

Data del restauro: 1984-1985, 1988-1989

Direzione dei lavori: Giusi Testa (SBAAAS Umbria)

Restauro: CBC, Roma

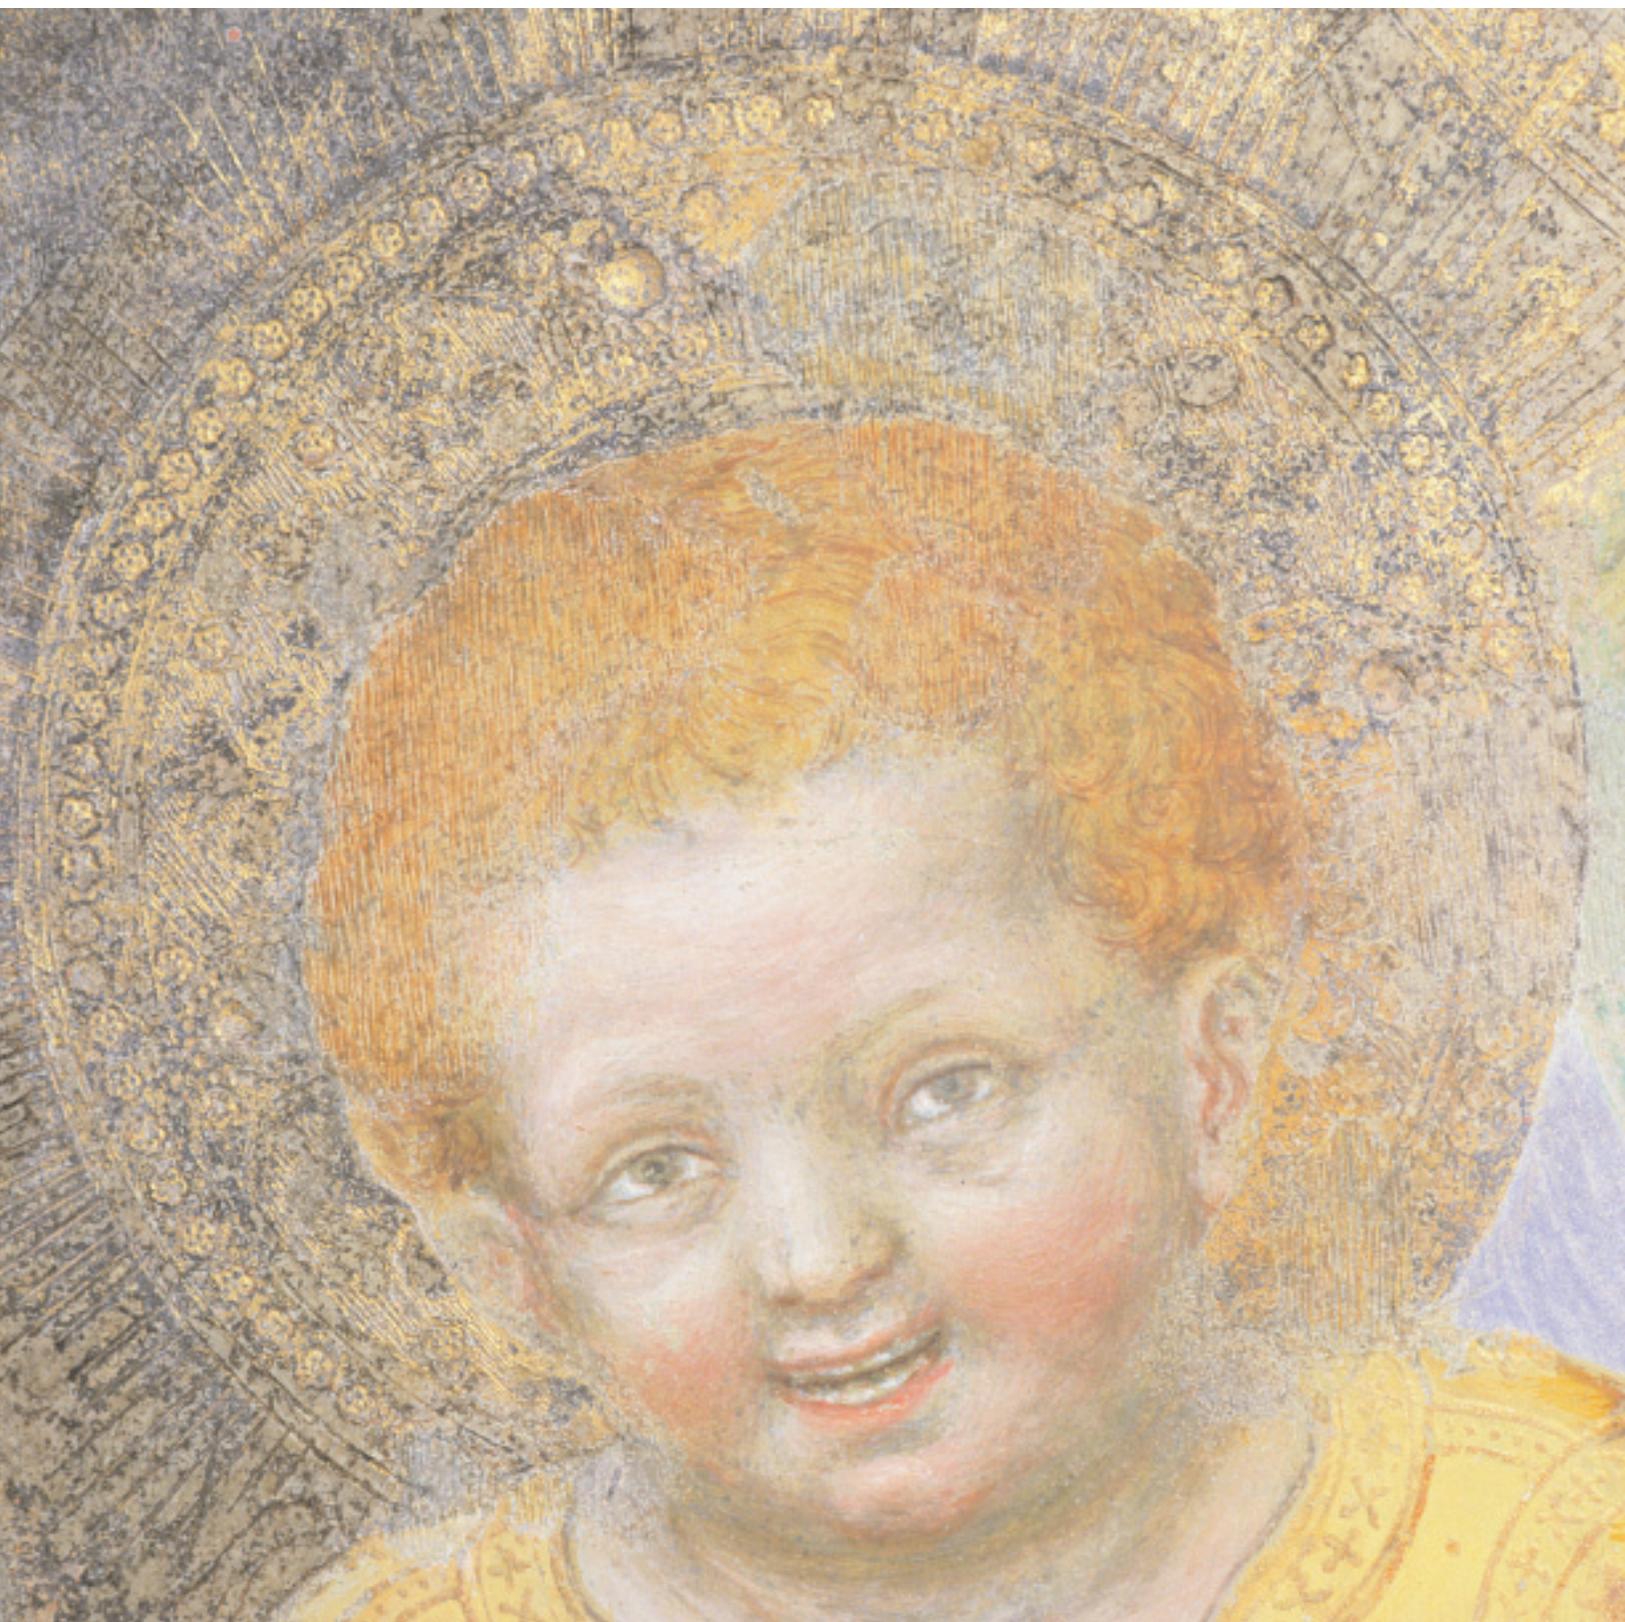
STRATI PITTORICI - *Tavola VI* - Testa del Bambino, macrofotografia.

La pittura è condotta secondo una precisa progettazione di quanto deve essere compiuto a fresco e quanto invece è deman-
dato all'esecuzione a secco. Sono dipinte a fresco tutte le modanature e le decorazioni floreali della cornice ogivale, i gradi-
ni alla base del trono, la balaustra dietro il trono, gli incarnati (tessuti con pennellate sottili via via più chiare, come ben docu-
mentato nel volto del Bambino), la veste gialla del Bambino, il velo della Madonna e solo nella parte superiore (terza gior-
nata) il risvolto verde del manto della Madonna, la campitura azzurra di base del manto con lapislazzuli. A secco, e per lo
più ridotte a lacerti, la campitura finale del manto della Madonna (lapislazzuli), la veste rossa del Bambino (cinabro e lac-
che), forse i risvolti verdi del manto nella parte inferiore, le dorature [Preprint, Vol. II, pag. 119]

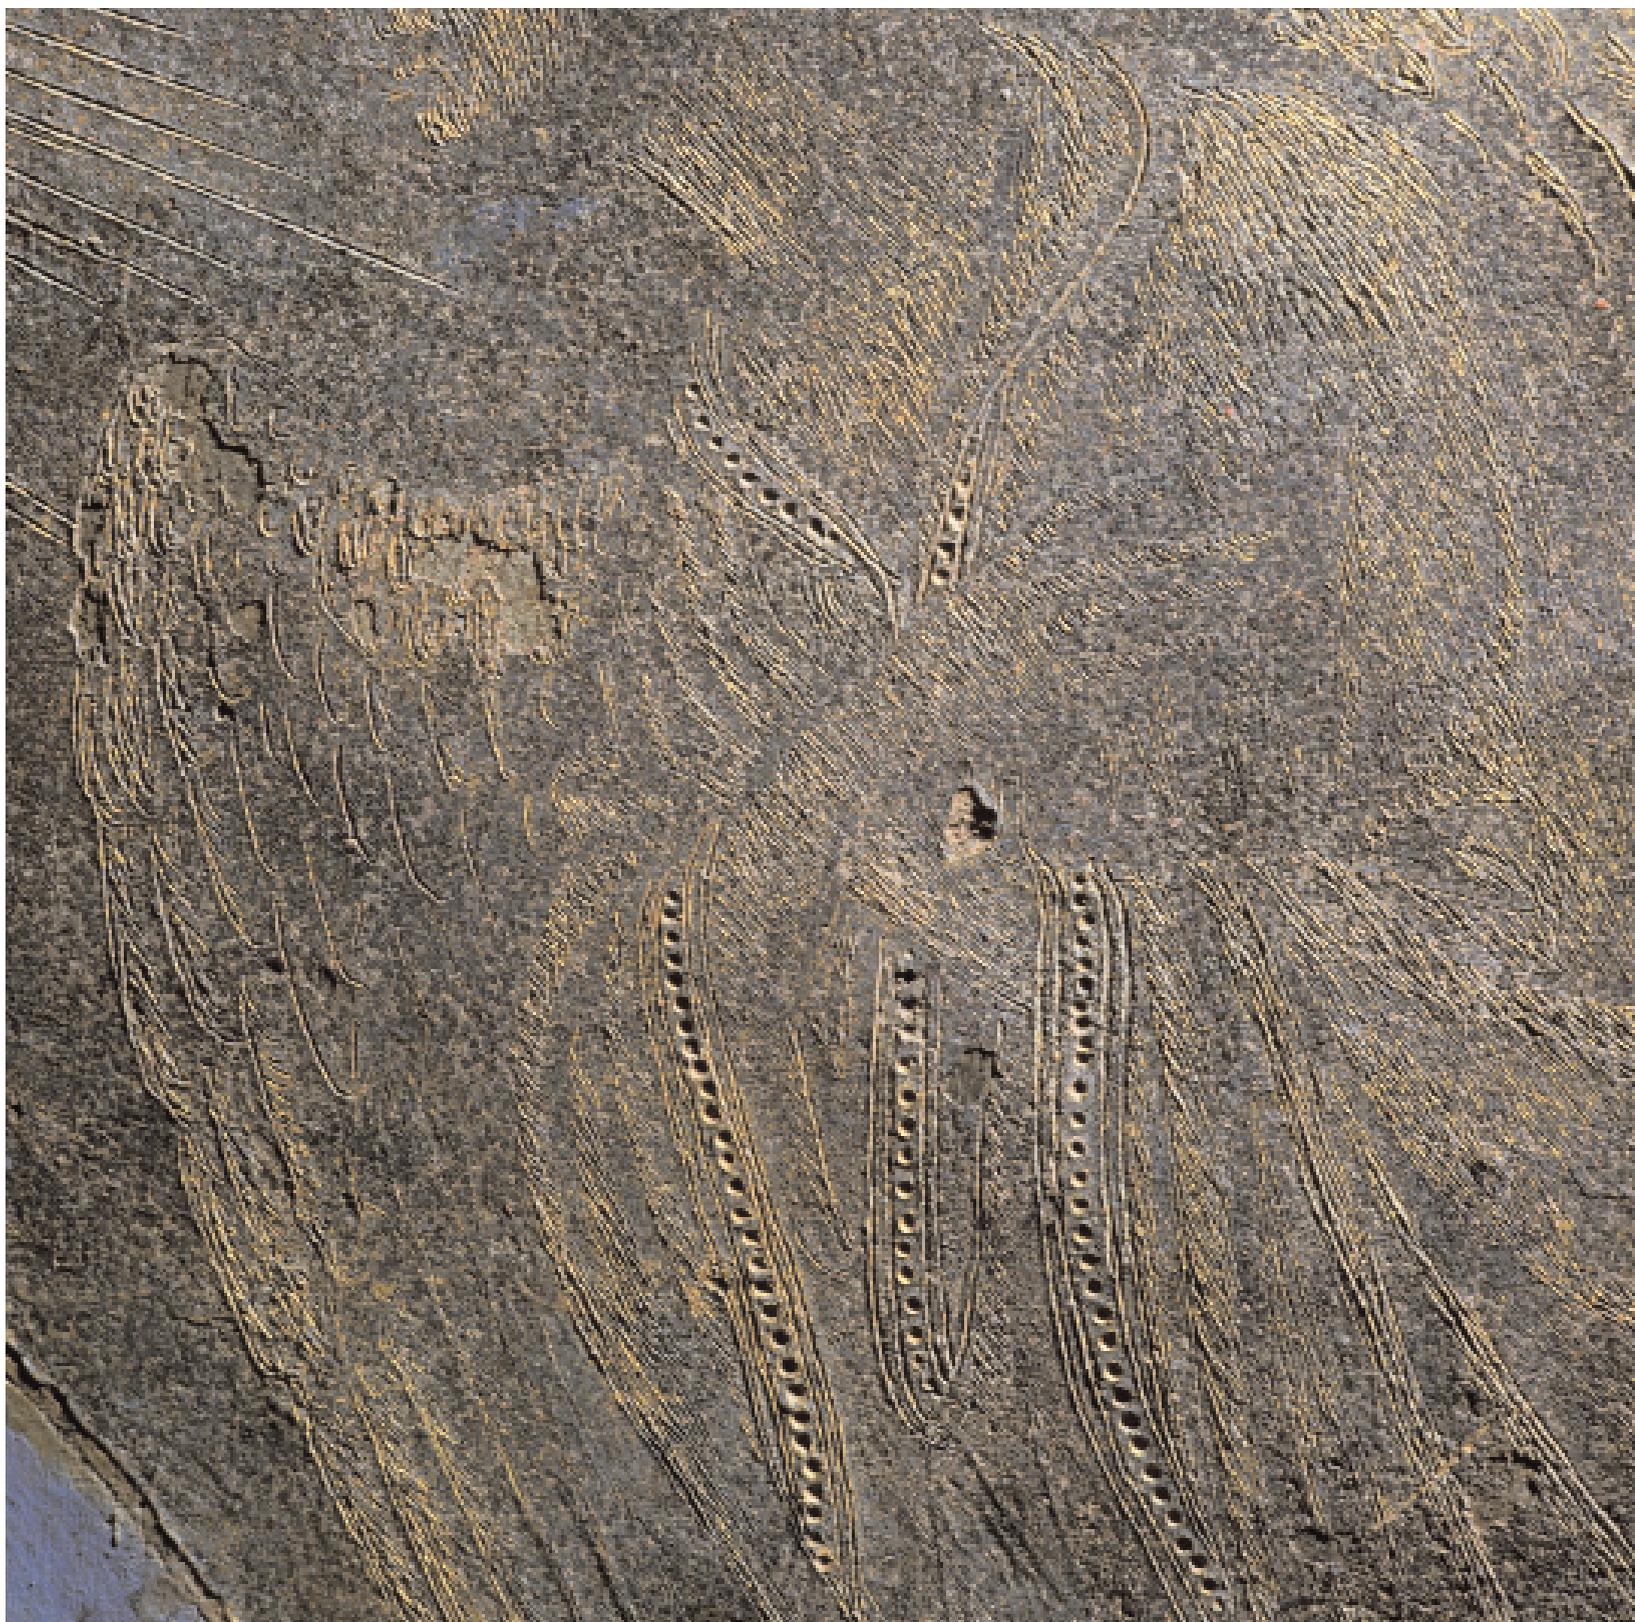
DECORAZIONI METALLICHE - *Tavola VII* - Angelo a destra della Madonna, fotografia in luce radente.

Le dorature prevedono generalmente una stratigrafia complessa: una collatura dell'intonaco, forse già colorito in arancio; una spessa missione a base principalmente di olio e biacca con pigmenti rosso arancio; una lamina di stagno; una foglia d'oro applicata a sua volta con una missione più sottile e trasparente. Nel caso degli angeli adoranti sul fondo, perduta la foglia d'oro e scoperto il nero dello stagno alterato nelle parti più lisce, vediamo dorato quasi esclusivamente il tratteggio inciso con un eccessivo effetto chiaroscurale, quasi al negativo; e non riusciamo ad immaginare appieno il prezioso rapporto di lucido-opaco, quasi la granitura di una oreficeria, che costruiva le eteree figure: un raffinato effetto di "appena percepibile" analogo, anche se ottenuto in modo diversissimo, a quello dei due angeli dipinti in trasparenza ai lati del trono [Atti, Vol. I, pag. 240-241]
