# IL RECENTE RESTAURO DELL'ADRIANEO E DELLA FACCIATA DELLA CAMERA DI COMMERCIO

RAGIONAMENTI SUI RESTAURI ANTICHI E SUGLI INTERVENTI NOVECENTESCHI

Fedora Filippi, Soprintendenza Archeologica di Roma - Fabiana Fondi, R.O.M.A. Consorzio - Giovanna Martellotti, C.B.C. Coop. - Paola Santilli, Soprintendenza per i Beni Architettonici ed il Paesaggio per il Comune di Roma

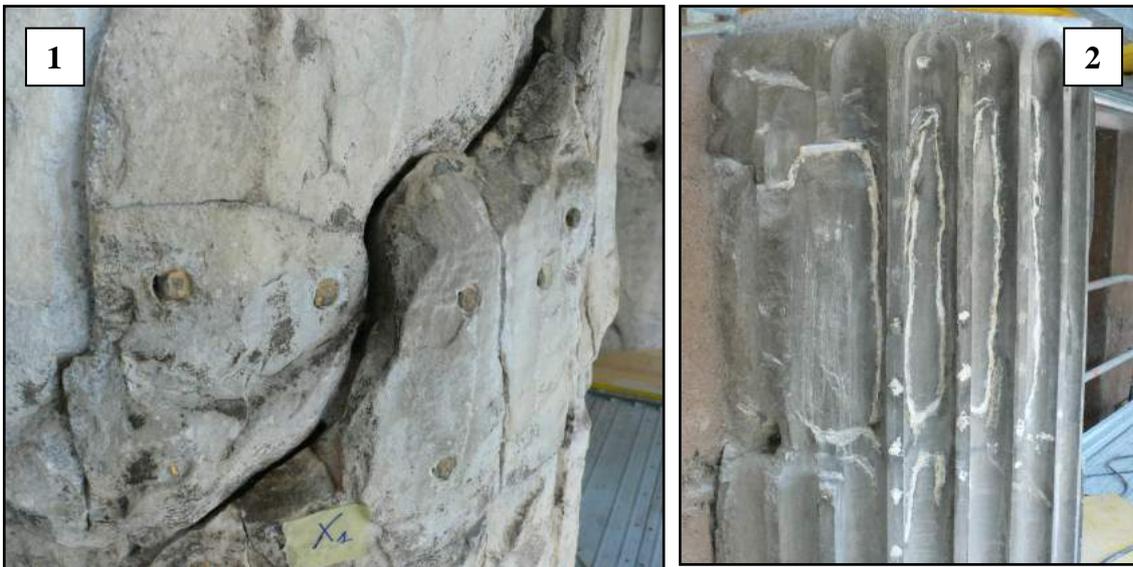
Come diversi monumenti romani, il Tempio di Adriano era stato oggetto di un importante intervento di consolidamento da parte della Car.Ben., svoltosi tra il 1960 e il 1961. Si era posto riparo alle gravissime scagliature da compressione con ancoraggi costituiti da viti e bulloni in ottone, affogati in una resina sintetica caricata con polvere di marmo (fig. 1, 2). Lo stesso composto sigillava poi tutte le fessurazioni, debordando ampiamente sui lembi originali, per aumentare la

tenuta. Solo nelle colonne 1 e 2 abbiamo rilevato una serie di fori da trapano e un uso per iniezione della resina non caricata.

Le misure ultrasoniche esperite a campione dalla C.N.D sulle colonne 1 e 2, e le elaborazioni tomografiche eseguite su una sezione dei rocchi superiori (30 cm sotto il capitello), leggendo le discontinuità del materiale, testimoniano che la resina non è andata a colmare le cavità e che le caratteristiche del marmo all'interno risultano compromesse, probabilmente per una rete di fessure e microfessure. Anche se non si possono escludere stati di decoesione delle superfici interne di scagliature e fessurazioni profonde, si deve notare che il proconnesio del Tempio di Adriano risulta abbastanza compatto, con fenomeni di disgregazione circoscritti ai risalti dell'intaglio e mai troppo profondi. Non possiamo negare che, nel caso dell'Adrianeo, l'intervento della Car.Ben. fu provvidenziale, avendo salvato dai crolli metri e metri di baccellature, e che la resina utilizzata conserva caratteristiche straordinarie come adesivo. Non essendosi neppure posti il problema della decoesione del marmo, fenomeno come già detto piuttosto circoscritto, la resina non ha avuto gli effetti dirompenti rilevati in altri casi. Pochi anni prima (1958-'59), intervenendo sulla colonna Antonina, era stato utilizzato lo stesso metodo per ancorare le scagliature; ma lo stato di avanzata

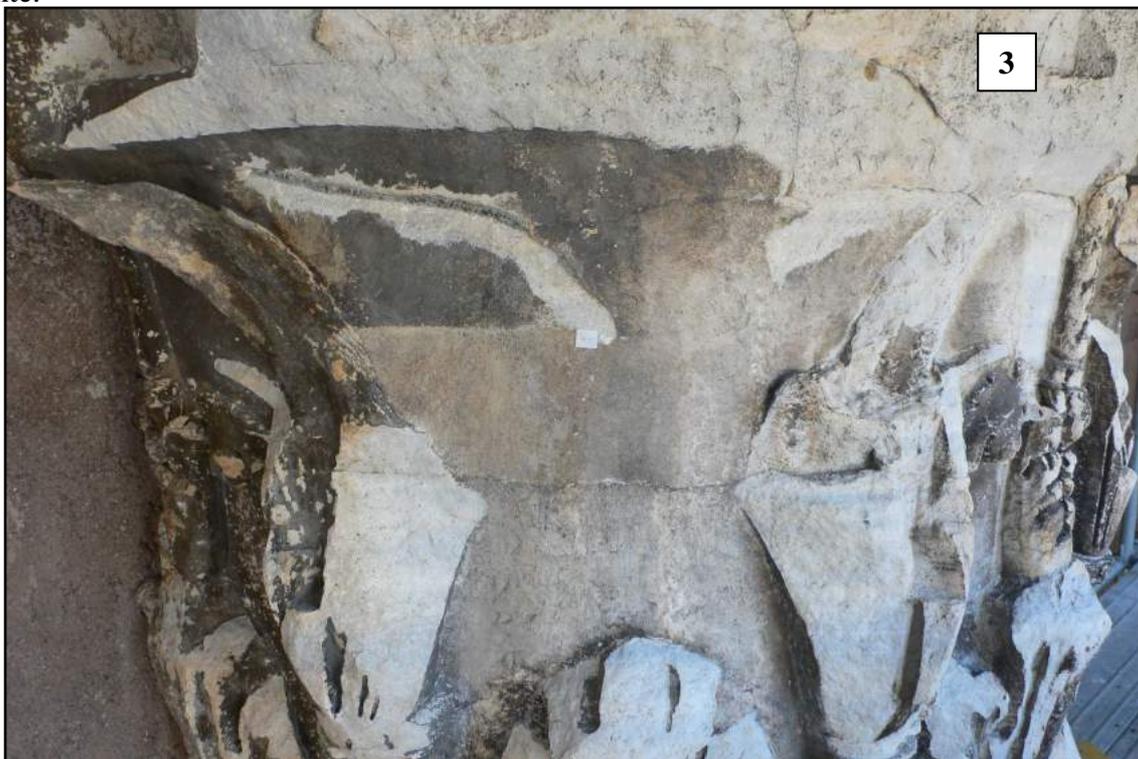
Si può aggiungere che la conservazione delle pellicole ad ossalato sui monumenti romani è stata dettata, oltre che dal loro indubbio interesse storico, da un criterio di prudenza nei confronti del marmo; infatti la loro tenacia e la perfetta adesione alla superficie della pietra richiedevano sistemi di pulitura meccanica che potevano risultare aggressivi, volendo raggiungere una rimozione completa; giungiamo così all'altra novità rispetto agli anni '80, e cioè l'uso del laser come sistema di pulitura delle pietre. In base alle prove esperite possiamo dire che il laser consente di eliminare la patina scura senza intaccare la patina chiara più antica, o senza aggredire il marmo, laddove quella manca (fig.3). Possiamo anche dire che risultati molto simili, anche se non sempre altrettanto omogenei, si raggiungono con impacchi di una miscela di sale disodico e tetrasodico dell'acido etilendiamminotetracetico, portata a pH neutro, che agiscono in modo selettivo sulla pellicola più recente.

Malgrado i risultati estetici, particolarmente soddisfacenti dove la patinatura più chiara era meglio conservata, la decisione è stata quella di conservare ambedue le pellicole ad ossalato tenendo fede all'impostazione anni '80. Il laser è stato utilizzato per la pulitura di parti notevolmente disgregate, come alcune strie delle colonne, in modo da facilitarne il consolidamento; una scelta diversa è stata fatta unicamente per le parti marmoree dell'architrave, nel tentativo di ridare continuità a questo elemento architettonico così martoriato (fig. 4).

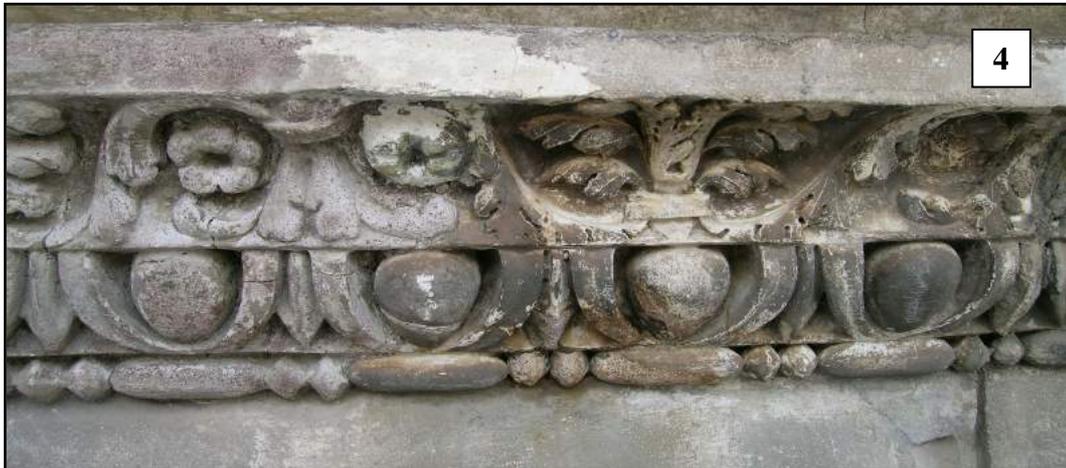
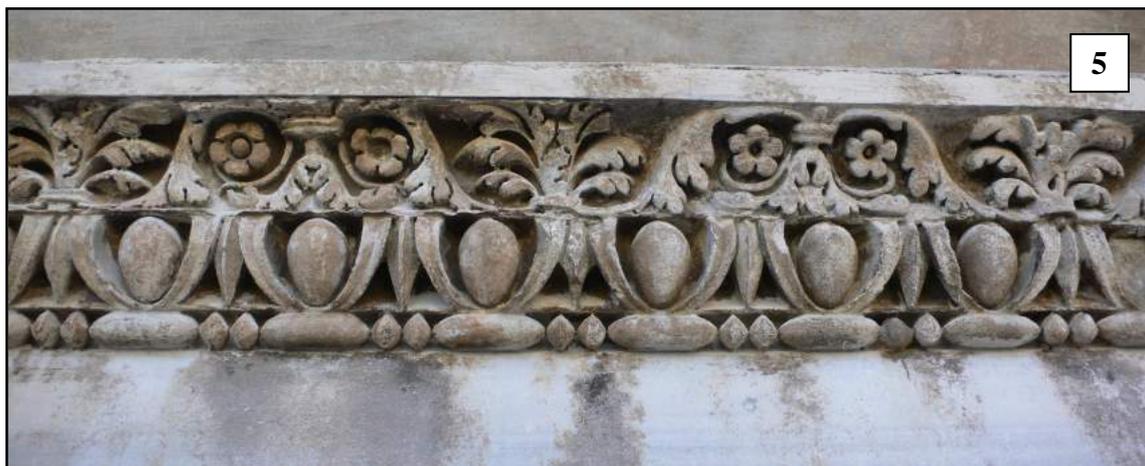
Sia con il laser che con gli impacchi già descritti, è stata rimossa o alleggerita la patinatura più recente che interrompeva, con striature nere alternate a zone bianche per dilavamento, gli elementi

piani e creava, nelle cornici scolpite ad ovuli, un effetto quasi di negativo con i risalti molto più scuri dei sottosquadri. In un certo senso questa scelta per l'architrave era una sorta di omaggio alla interpretazione barocca del monumento condotta nel 1695 da Francesco Fontana (fig.5).

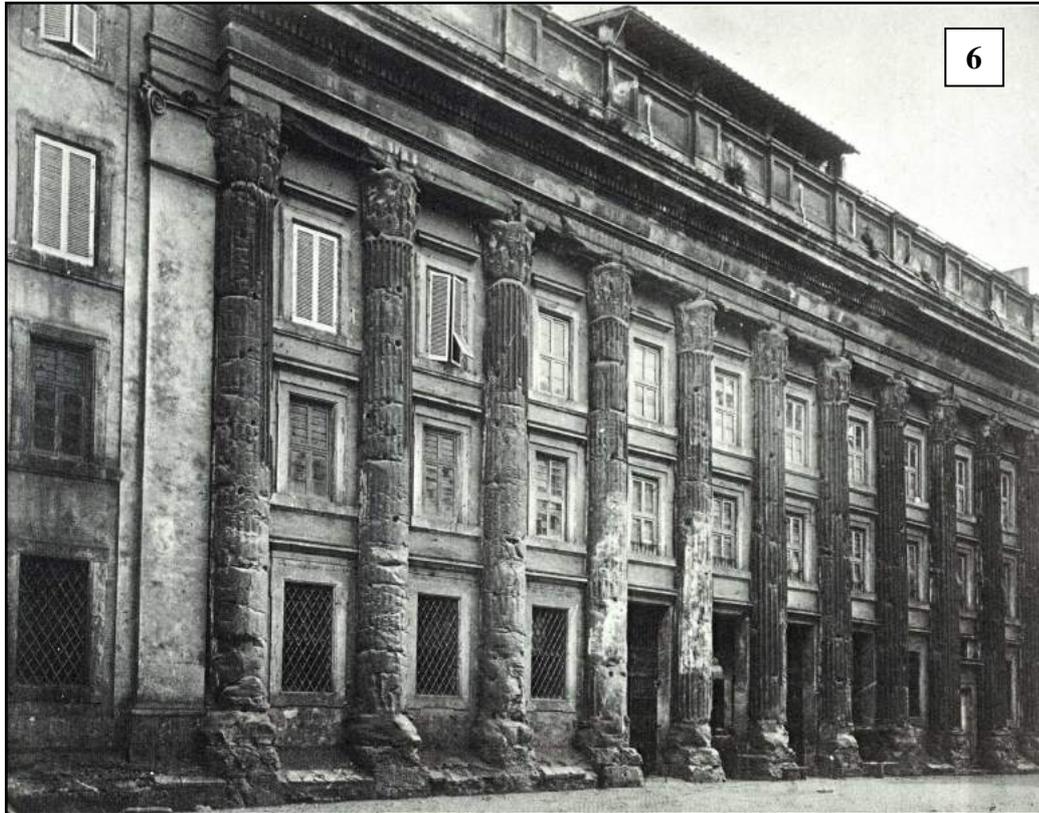
per travi di solai a quelli per i coppi dei tetti delle costruzioni civili addossate. I resti del tempio, usati in epoca medievale come fortezza, forse dai Colonna, furono poi variamente inglobati entro costruzioni diverse, dal Palazzo delle Anticaglie o delle Colonne, già sede di un brefotrofito, alla Casa del Maniscalco e all'Albergo degli Animali. Innocenzo XII acquistò tutte le proprietà dell'isolato per costruire in Piazza di Pietra la Nuova Dogana di Terra e donarla poi come rendita all'Ospizio Apostolico dei Poveri invalidi, all'interno della sua rivoluzionaria opera di riorganizzazione e razionalizzazione delle opere caritatevoli<sup>10</sup>. La costruzione, diretta da Francesco

Fontana, figlio del più noto architetto Carlo Fontana, fu conclusa in pochi mesi nel corso del 1695. Nella stampa del Vasi (1747-1761 c.) vediamo riprodotta la facciata della Dogana di Terra. I due corpi laterali più bassi con tetto a falda; il colonnato inserito come ordine gigante nella parte centrale con la ricostruzione della trabeazione e la costruzione di un coronamento sui cui risalti, corrispondenti alle colonne romane, erano previste undici statue delle Province dello Stato Pontificio, poi non realizzate; quattro portali architravati occupavano gli intercolunni tra le colonne centrali. Ma a noi interessa qui dar conto dei trattamenti di superficie e dei metodi di integrazione dell'antico utilizzati dal Fontana. I dieci blocchi monolitici che costituivano l'architrave sono conservati nella loro struttura, integrando le parti mancanti agli spigoli e le ampie mancanze delle cornici a foglie d'acanto e ad ovuli e frecce. Il fregio convesso, costituito da un'altra serie di blocchi assai più frammentari<sup>11</sup>, è stato invece completamente ricoperto con uno strato di intonaco, mentre la cornice superiore è totalmente ricostruita. Sia le integrazioni che i rifacimenti fine seicento sono in malta pozzolanica. Il tassello di pulitura eseguito sulla parte sinistra della trabeazione rivela, sotto le successive tinteggiature brune, una coloritura grigio azzurra, il tipico color dell'aria, ottenuto con calcite e nero di carbone, con un legante proteico<sup>12</sup>. Questa tinteggiatura si adeguava al tono freddo del proconnesio e rispondeva dunque all'idea di concludere, con un elemento continuo di cornice, il grande colonnato romano. Tracce evidenti di color dell'aria si sono infatti individuate anche su parti in marmo dell'architrave, tese evidentemente a renderne omogeneo il tono<sup>13</sup>. Nella cornice ad ovuli

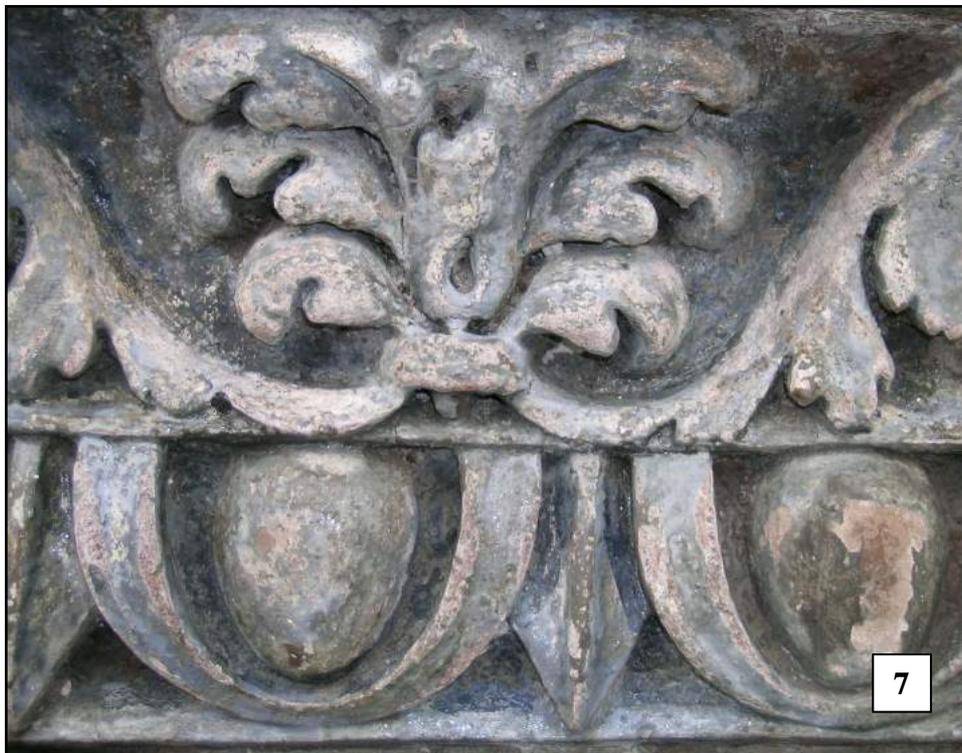
e frecce (fig. 7) è evidente anche un felice espediente pittorico che scurendo i sottosquadri doveva far risaltare il rilievo.

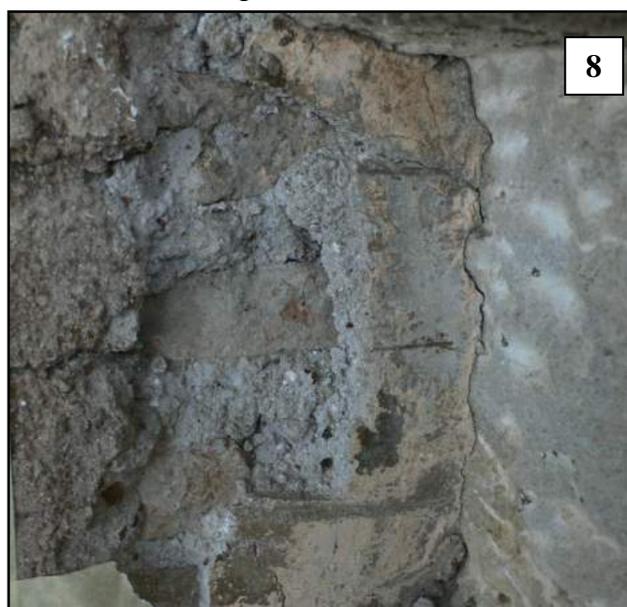
Ma come erano trattate le altre superfici della facciata? Le cornici dovevano essere in travertino, le lesene color travertino, le specchiature in cortina di mattoni, come sembra di intravedere nella foto Parker, databile al 1870 circa, che dà conto dello stato precedente gli interventi del Vespignani (fig. 6). Una insperata riprova della nostra ipotesi ci è venuta da un piccolo saggio di scopritura in una delle specchiature tra le prime quattro colonne (fig. 8): al di sotto della malta pozzolanica risalente al 1926, si è trovato un frammento dell'intonaco seicentesco con una tinta a calce di colore rosato e le stilature ad imitazione della cortina. Vi era dunque nell'intervento del Fontana l'intento di differenziare la parte romana, comprese le sue integrazioni, sia dai corpi laterali più bassi che dalle tamponature degli intercolunni, con l'uso o l'imitazione di materiali tutt'affatto diversi, cioè travertino e laterizi. Il rifacimento totale degli intonaci dell'attico non ci consente di affermare con

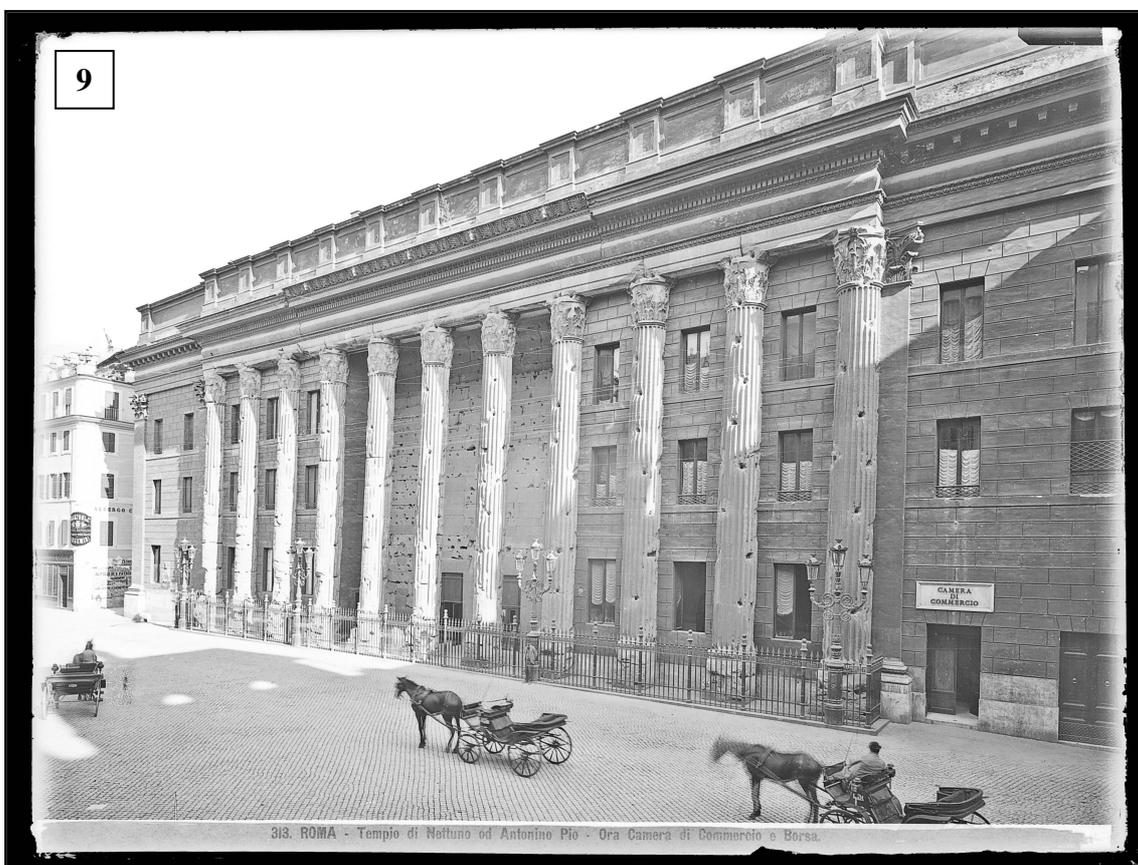
L'ultimo importante intervento è quello dell'ingegnere Tullio Passarelli che nel 1925 ribalta

l'organizzazione spaziale dell'edificio, creando una nuova entrata monumentale della Borsa in via del Burro, nel tentativo di recuperare l'asse originale del Tempio; l'anno seguente la Camera fa sua la proposta della Soprintendenza di completare l'isolamento del colonnato e suggerisce lo scavo per liberare lo stilobate. Passarelli demolisce in realtà solo le murature dei tre intercolumni sulla destra, mettendo in luce tutto il muro della cella; l'isolamento delle prime colonne infatti, oltre che rischioso staticamente, avrebbe posto un problema non facile di ricostruzione dell'immagine, trattandosi di colonne libere del pronao. Negli intercolumni delle prime quattro colonne si limita ad eliminare il bugnato ottocentesco, sostituendolo con un intonaco rustico a pozzolana, in modo da staccarlo visivamente dai corpi laterali. E' evidente che, malgrado il tentativo di far leggere l'originale orientamento del tempio, il prospetto su piazza di Pietra continua a comportarsi da facciata, ormai asimmetrica e disorganica. Il vallo scavato per mettere in vista lo stilobate, largo quattro metri e profondo cinque, interessò l'intera lunghezza del porticato. La schematica elaborazione grafica tenta di riassumere ciò che oggi si conserva dei diversi interventi fin qui descritti (fig. 10). A questi si deve aggiungere la ritinteggiatura dei soli corpi laterali, condotta nel 19.. omogeneamente agli altri prospetti dell'edificio. Una volta concluso il restauro delle parti archeologiche, si trattava dunque di rimettere in luce l'organismo architettonico frutto di così tante trasformazioni. I rifacimenti dell'architrave sono stati tinteggiati con tonalità più fredde, in analogia con le scelte di Fontana, a concludere il monumento romano; sui laterali, la cui recente tinteggiatura era ancora in buono stato e sostanzialmente corretta nell'interpretazione cromatica<sup>15</sup>, ci si è limitati a schiarire leggermente gli elementi portanti (lesene e cornici) e velare invece le specchiature a bugnato, per valorizzare l'ordine architettonico, mantenendo le tonalità del resto del palazzo; le stesse tinte sono state riproposte ex novo sugli intonaci dell'attico. Per i tre intercolumni di sinistra e per le tamponature laterali della peristasi si è stesa una malta a pozzolana per quanto possibile già colorata in impasto, in modo che assumesse un carattere di fondo, in continuità con il resto del colonnato, negando qualsiasi disegno architettonico in questa porzione dell'edificio.
