NOTE SULLA STORIA CONSERVATIVA E SUL RESTAURO DEGLI AFFRESCHI  
CON LE FABBRICHE DI URBANO VIII AL QUIRINALE

I cinque affreschi strappati sottoposti a restauro<sup>1)</sup> facevano parte della decorazione murale di una delle due gallerie di Urbano VIII,<sup>2)</sup> eseguite da Marco Tullio Montagna e Simone Lagi tra il 1634 e il 1635, per ricordare le "fabbriche" e i restauri realizzati durante il pontificato. I dipinti del Passaggetto di Urbano VIII nella costruzione gregoriana si sono conservati nella loro collocazione originaria, mentre di quelli che erano in corrispondenza dell'attuale Sala d'Ercole ne sono pervenuti solo cinque, strappati dal muro e montati su tela: 'Veduta del Pantheon', 'Veduta del Porto di Civitavecchia', 'Veduta di Orvieto', 'Chiesa di San Caio', 'Veduta di Castel Sant'Angelo' (cfr. figg. 1, 2, 5, 8 e 12 del contributo di B. Fabjan in questo fascicolo).

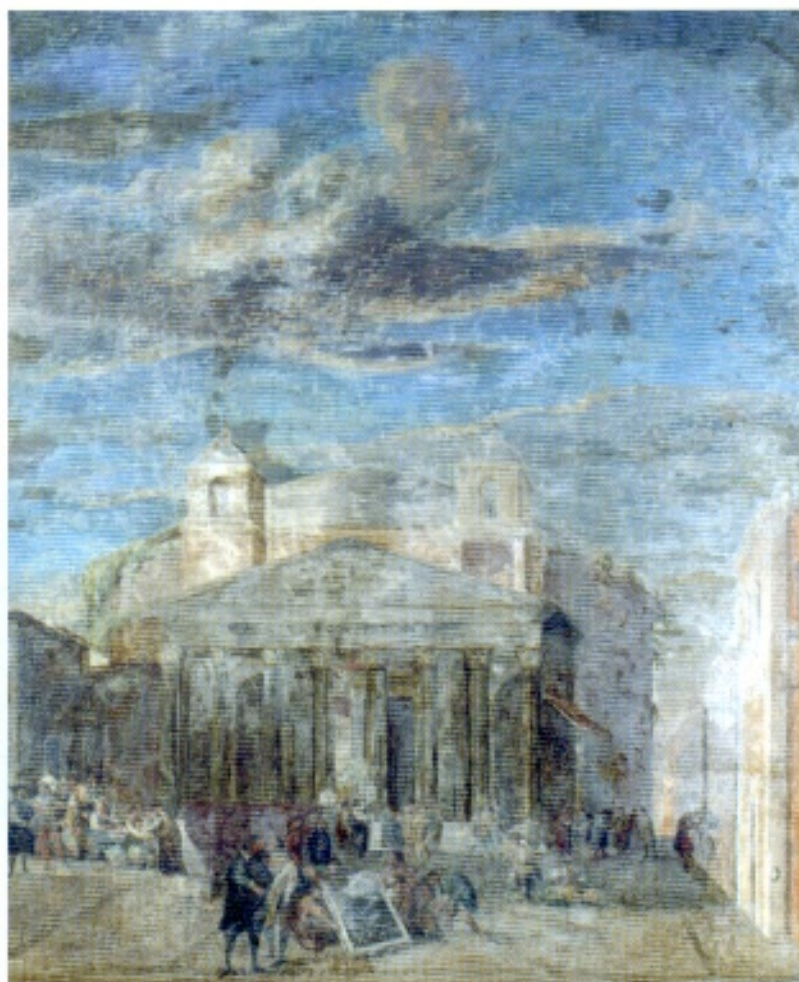
2 - ROMA, PALAZZO DEL QUIRINALE, SALA DELLE LOGGE  
SIMONE LAGI E MARCO TULLIO MONTAGNA:  
VEDUTA DEL PANTHEON, PRIMA DEL RESTAURO (2005)

Malgrado le operazioni di strappo abbiano notevolmente depauperato la materia originale, si danno qui alcune notizie sui dati ancora leggibili riguardanti metodi e tecniche esecutive dei dipinti. I residui di intonaco originale, conservatisi in corrispondenza di lacune di colore preesistenti allo strappo, documentano l'uso di un intonaco pozzolanico; nel 'Pantheon' e nella 'Chiesa di San Caio' si vedono alcune lacune di forma tondeggianti con i bordi leggermente rilevati che fanno pensare alla presenza di "bottaccioli" nell'intonaco, causati dal non completo spegnimento del grassello di calce impiegato (figg. 2 e 3).

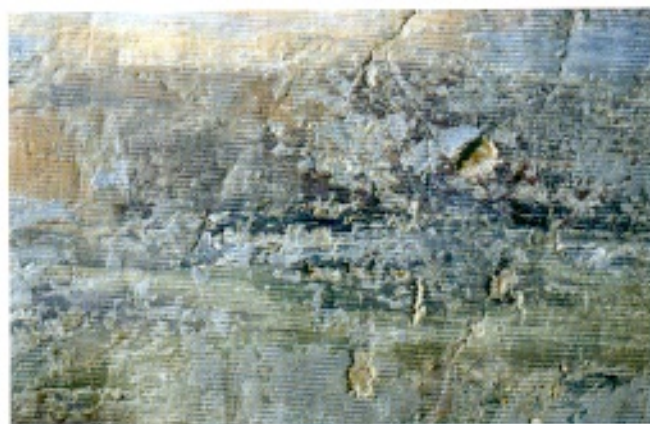
3 - ROMA, PALAZZO DEL QUIRINALE, SALA DELLE LOGGE  
SIMONE LAGI E MARCO TULLIO MONTAGNA: VEDUTA DEL PANTHEON  
PARTICOLARE DEL BOTTACCIOLLO DELL'INTONACO  
(DURANTE IL RESTAURO)

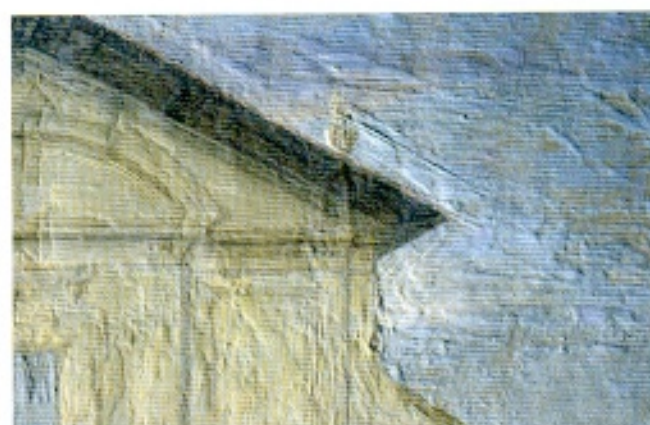
4 - ROMA, PALAZZO DEL QUIRINALE, SALA DELLE LOGGE  
SIMONE LAGI E MARCO TULLIO MONTAGNA: CHIESA DI SAN CAIO  
PARTICOLARE A LUCE RADENTE DELLE STESURE DI COLORE

prima dello strappo.<sup>13</sup> Tutti i dipinti hanno finiture a secco o a calce e spessori consistenti della pellicola pittorica (fig. 4), come tipico per i dipinti murali seicenteschi, caratteristiche che hanno sicuramente causato non poche difficoltà al momento dello strappo.

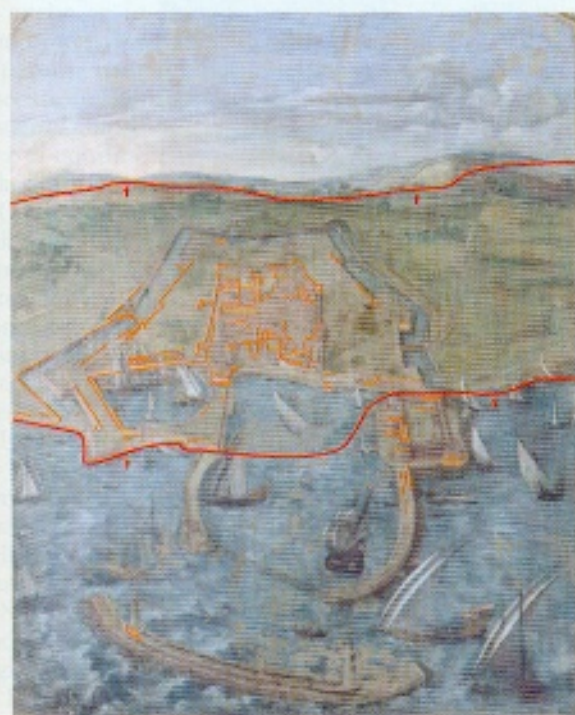
5a-e - GRAFICI DELLA TECNICA ESECUTIVA

Dall'osservazione degli affreschi durante il lavoro sono emerse inoltre sia delle particolarità che delle differenze nella conduzione della pittura; si sono allora raccolti e graficizzati i dati ancora leggibili sull'andamento delle giornate e sulle tecniche di trasposizione del disegno per avere più elementi da mettere a confronto (figg. 5 a-e).

Anche nella veduta della 'Chiesa di San Caio' le due piccole giornate sulla sinistra della veduta documentano una correzione in corso d'opera, forse relativa all'eliminazione di un edificio più alto del dovuto a lato della chiesa (fig. 5c).

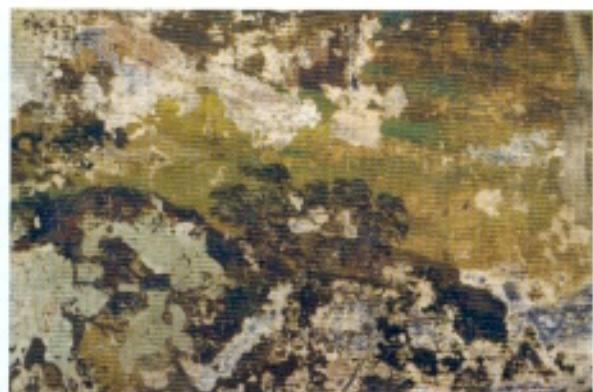
Il dato più evidente è la presenza di una doppia versione<sup>12</sup> per il riquadro con la veduta di 'Orvieto': in più punti la perdita della stesura definitiva lasciava intravedere campiture di colore diverso (fig. 6) e l'andamento della giunzione tra le due giornate d'esecuzione documenta che inizialmente era stata dipinta una fortezza con pianta a stella (figg. 7 e 5b); confrontando il profilo di questa con il lucido tratto dalla traccia rilevata sull'intonaco della Sala d'Ercole nel 2001 si è verificata la loro completa corrispondenza, il che permette di identificare con certezza la posizione di quest'ultimo affresco.

ROMA, PALAZZO DEL QUIRINALE, SALA DELLE LOGGE – SIMONE LAGI E MARCO TULLIO MONTAGNA:  
 6 – VEDUTA DI ORVIETO, CAMPITURE DI COLORE DIVERSO  
 7 – VEDUTA DI ORVIETO, PARTICOLARE A LUCE RADENTE DELLA GIUNZIONE DELLE GIORNATE  
 8 – VEDUTA DEL PANTHEON, PARTICOLARE DELLE INCISIONI DIRETTE

Nella veduta di 'Orvieto', rimosse le ridipinture, la pittura mostra di essere persa nel paesaggio per più della metà e si evidenzia una stesura sottostante incongrua: in questo caso si è operato un approccio graduale, dapprima abbassando leggermente di tono le lacune e poi, via via che si definivano meglio le forme originali, intensificando il tono dell'abbassamento così come necessario per ricucire e rendere comprensibili i resti della pittura. In corrispondenza di quegli elementi che contribuiscono nella composizione a dare profondità all'immagine — la balza in primo piano, le mura della città e i monti all'orizzonte — si è scelto di reintegrare alcune parti a tono proprio per definire maggiormente questi elementi fondamentali per la spazialità del dipinto.

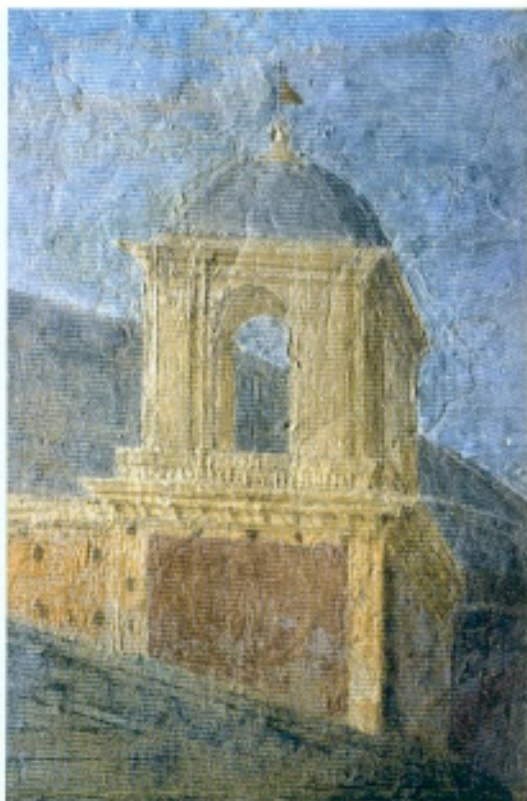
8

Per la trasposizione del disegno troviamo modi diversi di procedere tra i vari riquadri: nella 'Chiesa di San Caio' e nel 'Pantheon' le architetture sono costruite abbastanza minuziosamente con incisioni dirette (fig. 8), mentre nella veduta di 'Castel Sant' Angelo' il ponte e il castello sono riportati con incisioni da cartone cui si uniscono poche incisioni dirette; sulla sinistra compare un disegno preparatorio a pennello in rosso (fig. 9).

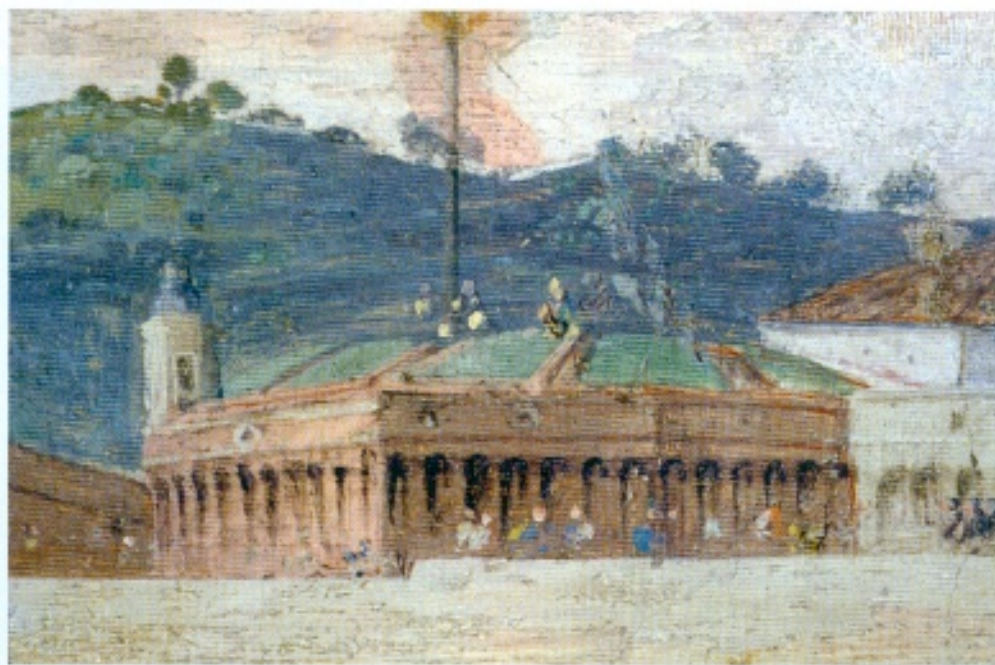
9 – ROMA, PALAZZO DEL QUIRINALE, SALA DELLE LOGGE – SIMONE LAGI E MARCO TULLIO MONTAGNA:  
 VEDUTA DI CASTEL SANT'ANGELO, PARTICOLARE  
*Si osserva il disegno preparatorio a pennello in rosso.*

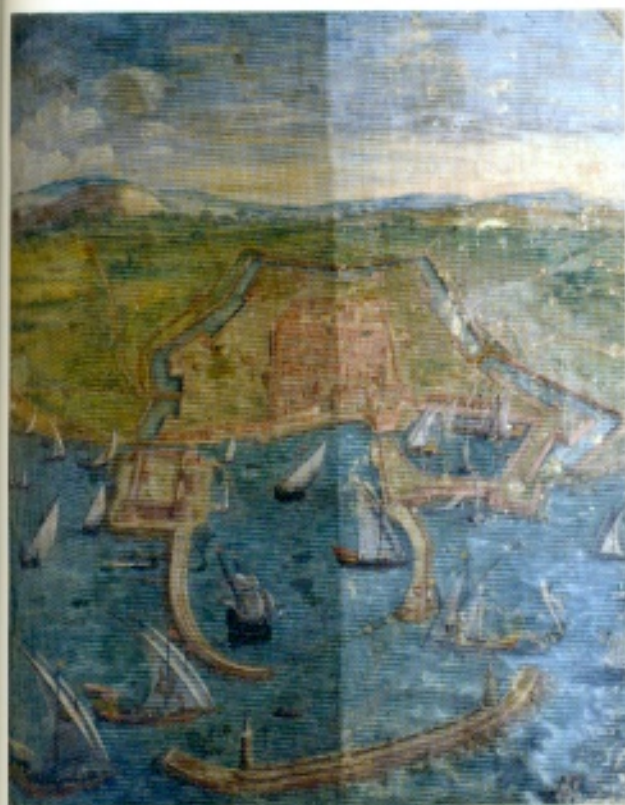
Per celare le estese mancanze e le disomogeneità di cui si è detto, gli affreschi erano stati copiosamente ripresi con colori a tempera, e le ridipinture erano in genere al di sopra delle colle applicate per lo strappo (fig. 10).

10 - ROMA, PALAZZO DEL QUIRINALE, SALA DELLE LOGGE  
SIMONE LAGI E MARCO TULLIO MONTAGNA:  
VEDUTA DEL PORTO DI CIVITAVECCHIA, DURANTE LA PULITURA

reintegrazione di quello che rimane del testo originale, anche se in fase di pulitura per gli affreschi più compromessi, come il 'Pantheon' e 'Orvieto', si è optato per una rimozione solo parziale delle ridipinture. Si è scelto, nel tentativo di valorizzare al meglio quanto resta del colore originale, di abbassare di tono le lacune e di equilibrare a velatura gli scompensi della pella-pella pittorica.

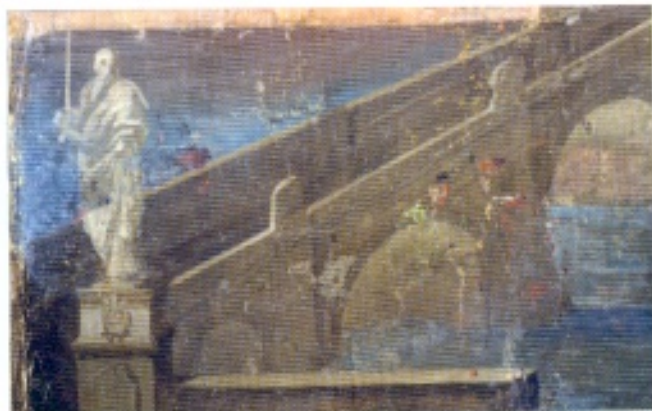
11 - PARTICOLARE DEI PENTIMENTI

to d'intenzione nella definizione del ponte, in una prima versione la statua posta all'imbocco era più a destra e le campate avevano un andamento diverso; inoltre, con la rimozione delle ridipinture, si sono evidenziate parti di alcune figure sul ponte stesso e sul-

l'argine, poi coperte nella stesura definitiva (figg. 11 e 12).<sup>10</sup> A monte del ponte c'è un'imbarcazione con quattro persone a bordo, una quinta, in piedi, era coperta da una stesura blu di restauro; l'imbarcazione è notevolmente sproporzionata e tracce di un azzurro che sembra invece originale si trovano sulla barca e sulle altre figure, facendo pensare ad un pentimento.
