VIVIAN RUESCH BRUNO ZANARDI

CBC - Conservazione Beni Culturali

L'INTERVENTO DI RESTAURO DELLA FRONTE
ORIENTALE DELL'ARA PACIS AUGUSTAE

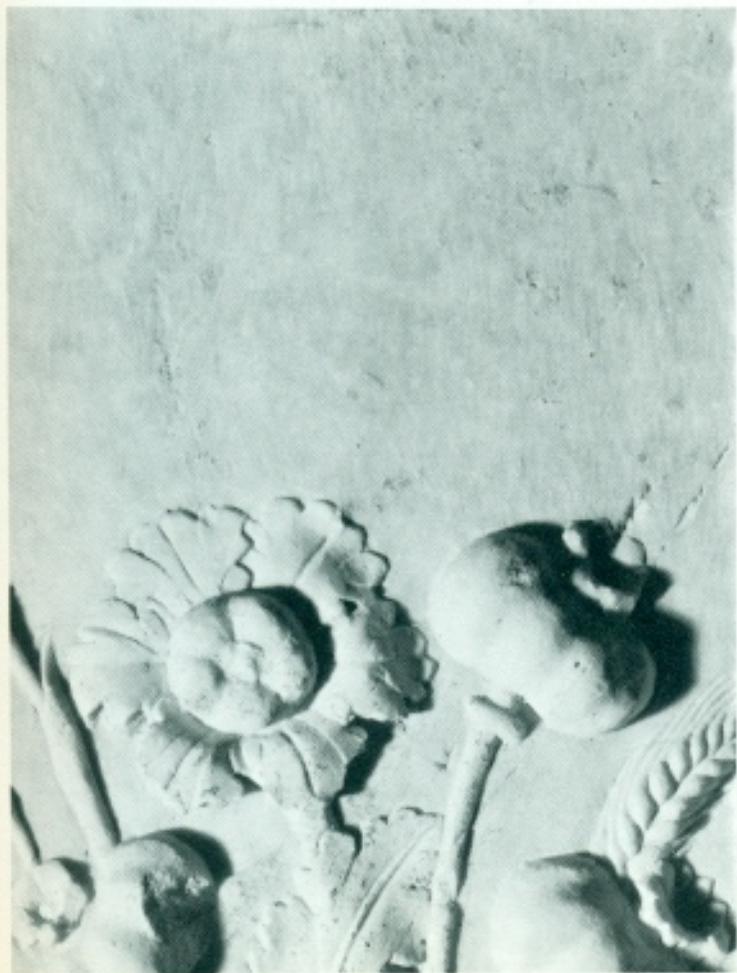
1 - *Tecniche di esecuzione dei rilievi antichi. Strumenti utilizzati. Scalpello: tracce lasciate su di un fondo (part. dalla Tellus).*

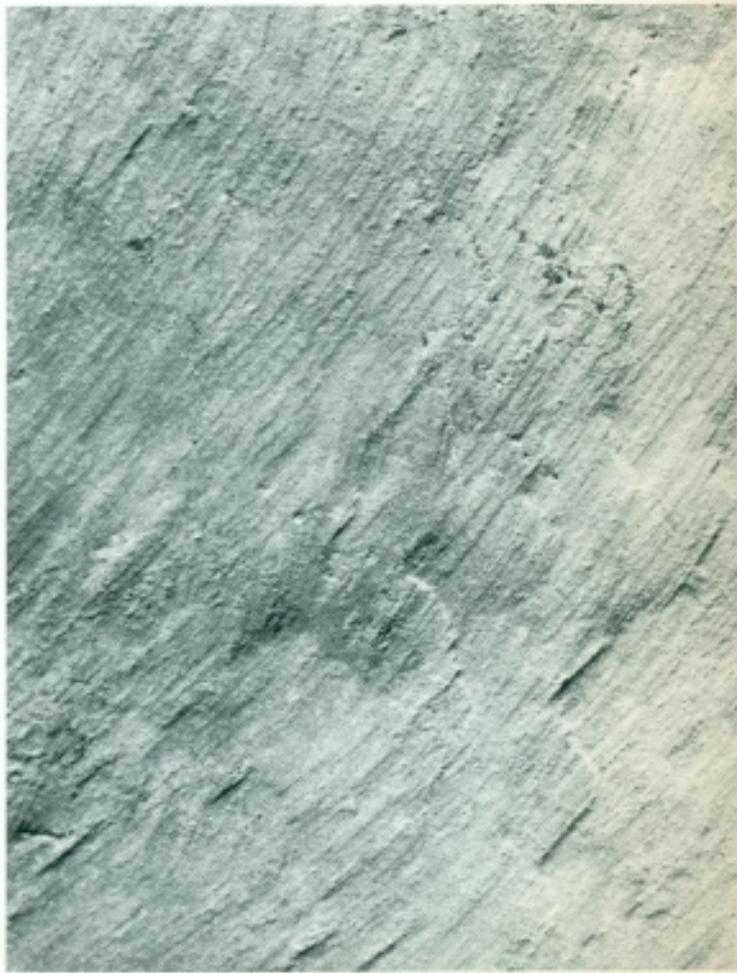
2 - *Tecniche di esecuzione dei rilievi antichi: Strumenti utilizzati. Scalpello: tracce lasciate su di un fondo (part. dalla Tellus).*

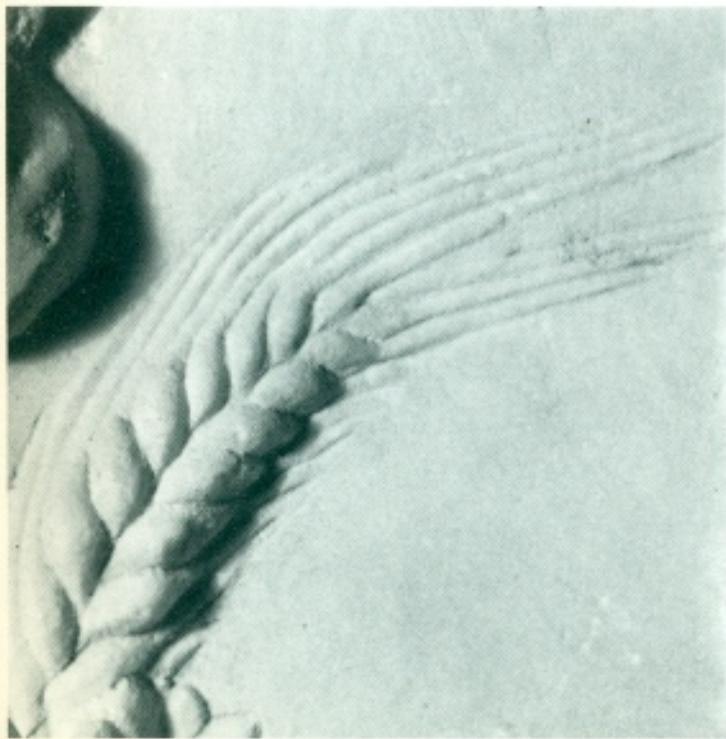
3 - *Tecniche di esecuzione dei rilievi antichi. Strumenti utilizzati. Scalpello: una forma ottenuta usando gli angoli come superficie di taglio. (part. dalla Tellus).*

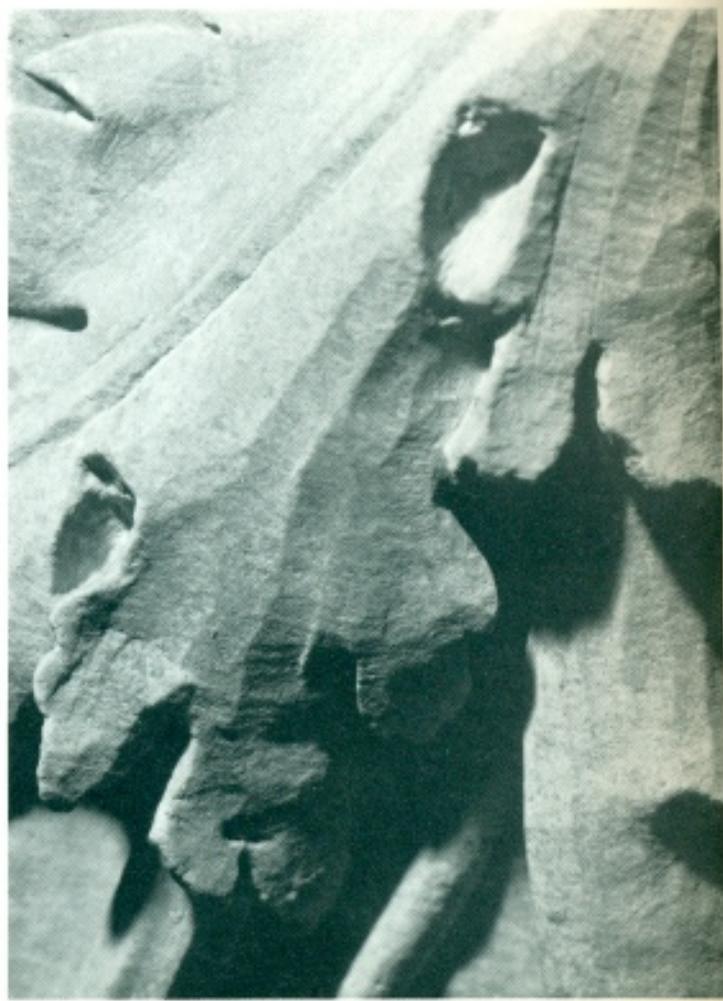
4 - *Tecniche di esecuzione dei rilievi antichi. Strumenti utilizzati. Ferro tondo: tracce lasciate su di una superficie rotondeggiante (part. dal riquadro decorativo sottostante la Tellus).*

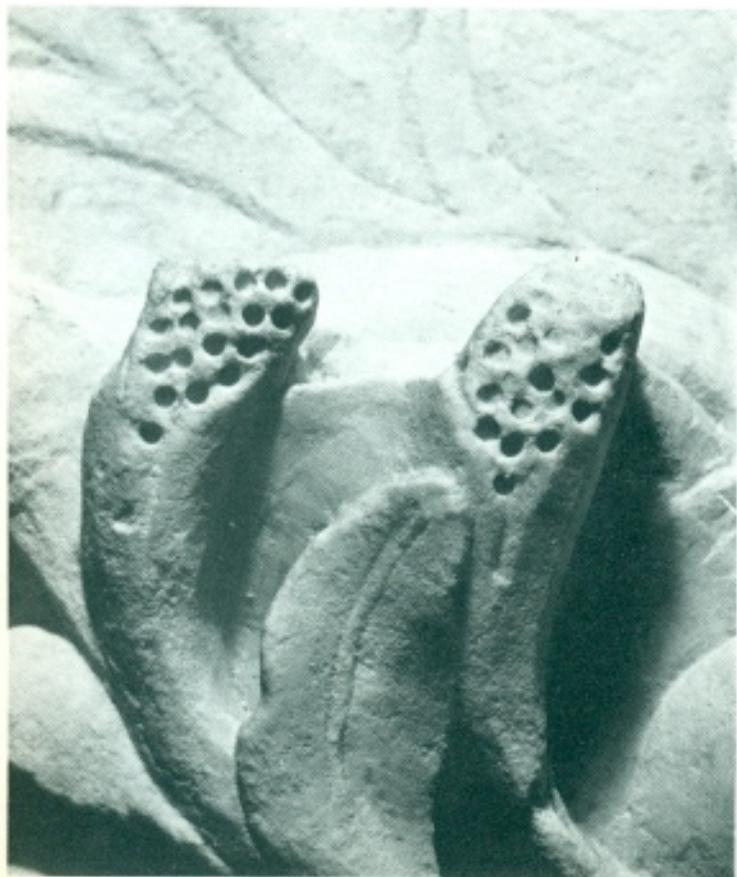
5 - *Tecniche di esecuzione dei rilievi antichi. Strumenti utilizzati.*
Trapano: fori praticati in funzione decorativa (part. dalla Tellus).

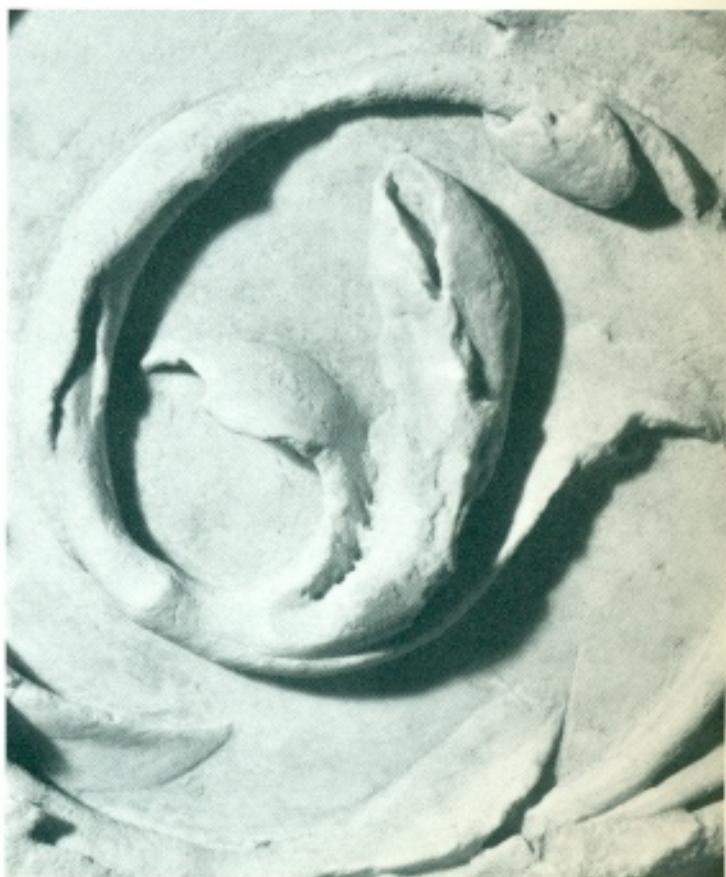
6 - *Tecniche di esecuzione dei rilievi antichi. Strumenti utilizzati.*
Trapano: fori praticati per trovare il livello di un fondo dei rilievi (part. dal riquadro decorativo sottostante la Tellus).

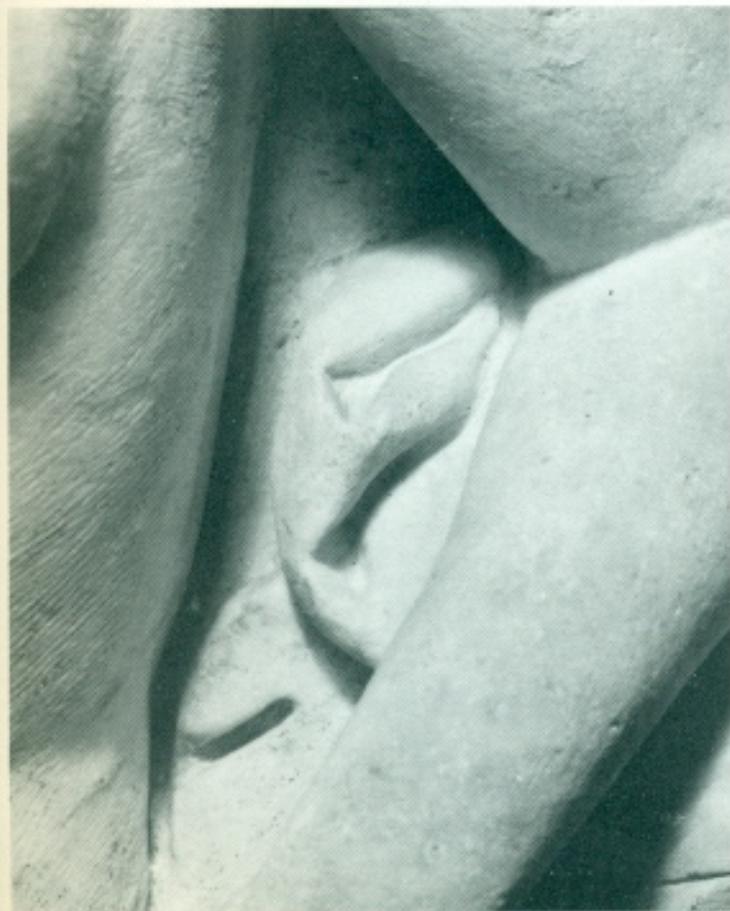
7 - *Tecniche di esecuzione dei rilievi antichi. Strumenti utilizzati. Trapano: un partito di pieghe di un manto ottenuto con un solco continuo praticato con un trapano a corda ("violino") usato come "trapano corrente" (part. della Acqua).*

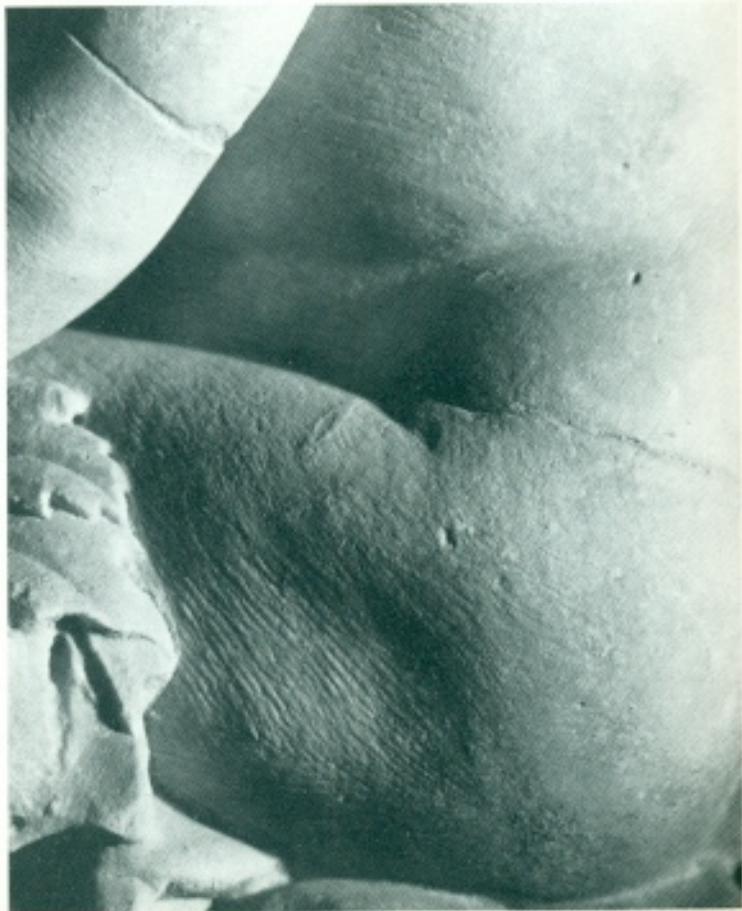
8 - *Tecniche di esecuzione dei rilievi antichi. Strumenti utilizzati. Raspa: tracce caratteristiche (part. del karpos a destra della Tellus).*

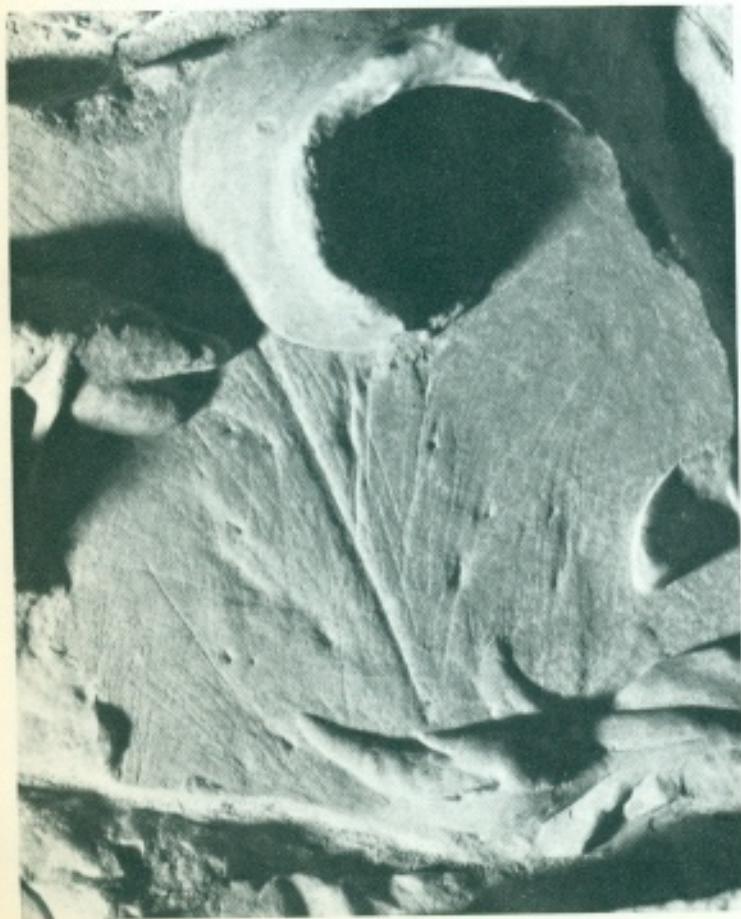
10 - *Tecniche di esecuzione dei rilievi antichi. Strumenti utilizzati. Raspa: in questo caso usata dopo un mutamento di intenzione per togliere i resti di una foglia rimossa (part. dal riquadro decorativo sottostante la Tellus).*

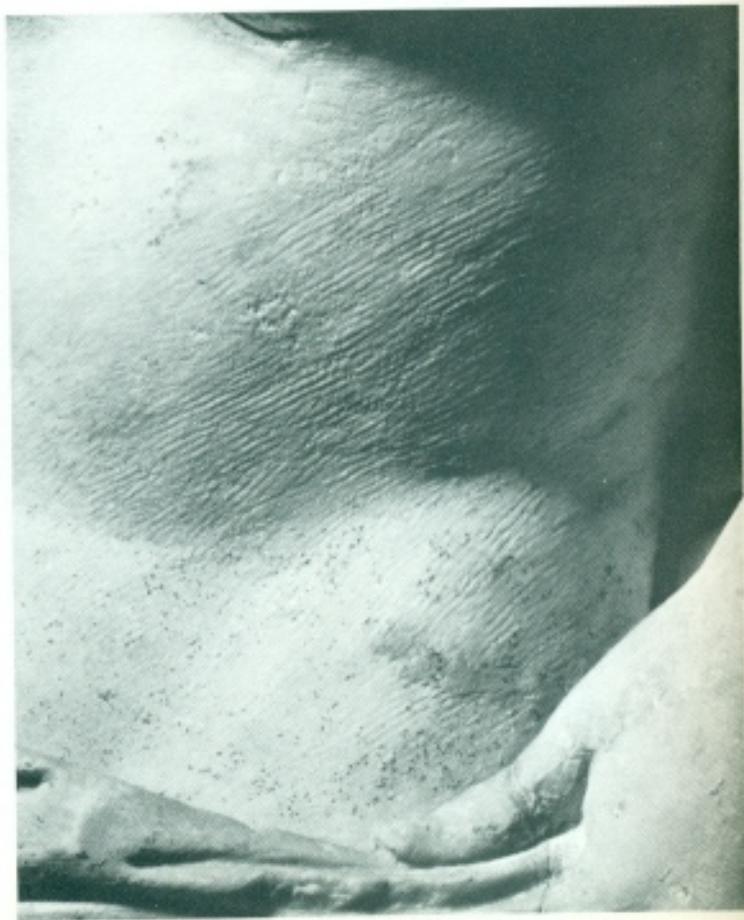
- H) «Strumento simile ad un raschietto dentato»:
si è potuto osservare — anche se in pochissime zone, come sul busto della *Acqua* e sul bambino di destra della *Tellus* — un tipo particolare di traccia formata da una serie di sottili solchi paralleli il cui corso prolungato e regolare non è riconducibile né all'uso di una raspa, né a quello di una gradina. Potrebbe trattarsi di segni lasciati da uno strumento fino ad ora di uso non molto conosciuto negli studi sulle tecniche di esecuzione della statuaria antica, che si può descrivere come una specie di scalpello ricurvo con il taglio simile a quello di una gradina dai denti sottili e acuminati: da utilizzarsi con la sola pressione della mano, ovvero senza l'ausilio del mazzuolo⁶.

11 - *Tecniche di esecuzione dei rilievi antichi. Strumenti utilizzati. "Strumento simile ad un rasciutto dentato": le tracce verosimilmente lasciate da questo strumento (part. della Acqua).*

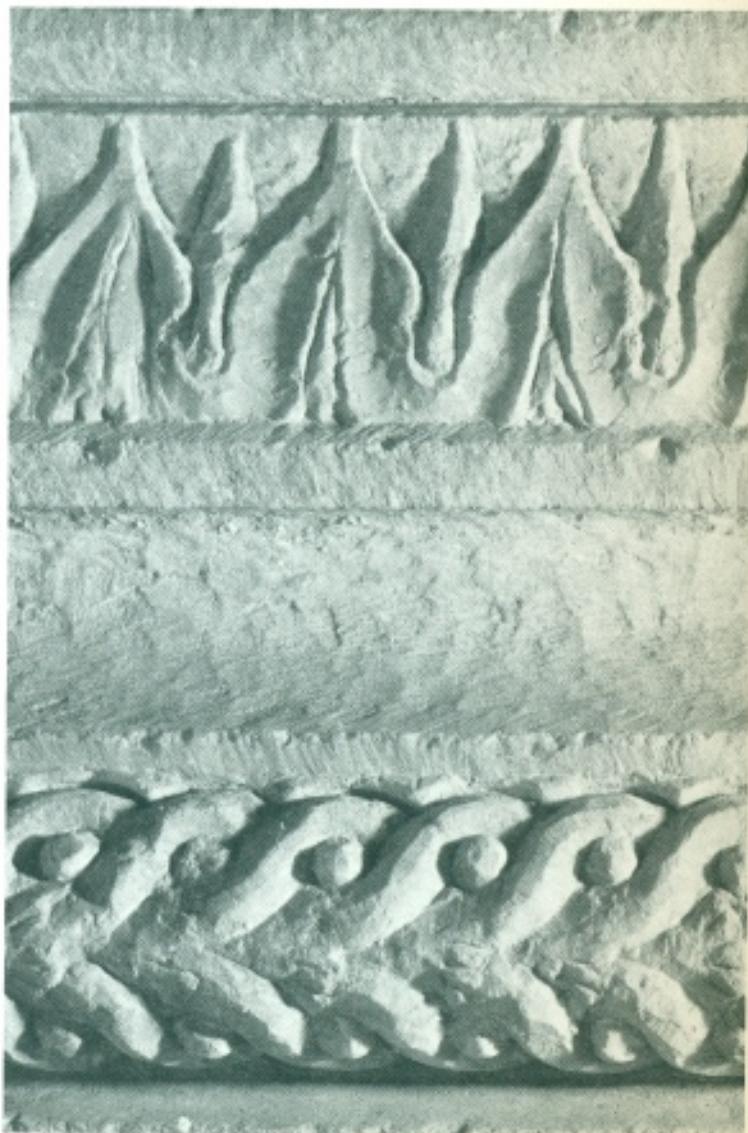
12 - *Tecniche di esecuzione dei rilievi antichi. Un esempio di "non finito"*
(part. della fascia decorativa alla base del riquadro decorativo sottostante la
Tellus).

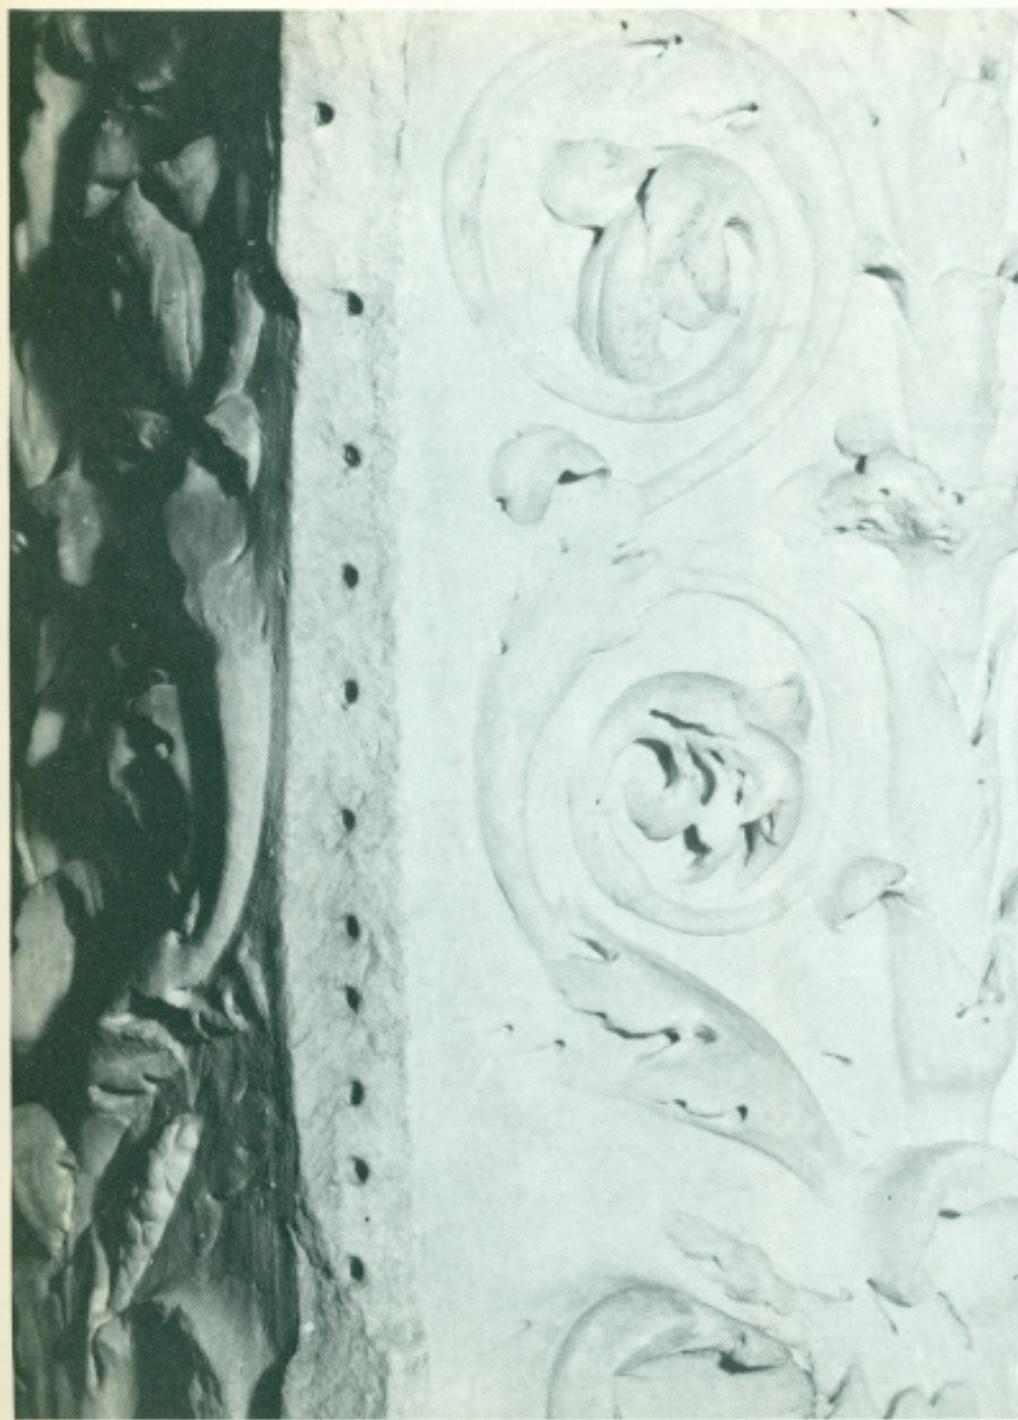
13 - *Interventi precedenti. Restauri di epoca romana. Nella lesena angolare di sinistra compare una rottura evidentemente regolarizzata. Su di questa è visibile una serie di fori simmetrici in cui, con tutta certezza, dovevano inserirsi perni la cui funzione non poteva che essere quella di sostenere un inserto di restauro. Questo intervento (che potrebbe anche essere un aggiustamento in corso d'opera) si deve fare risalire con sicurezza ad epoca romana, provenendo la lesena dallo scavo del 1903 e quindi non essendo stata soggetta a restauri non documentati.*

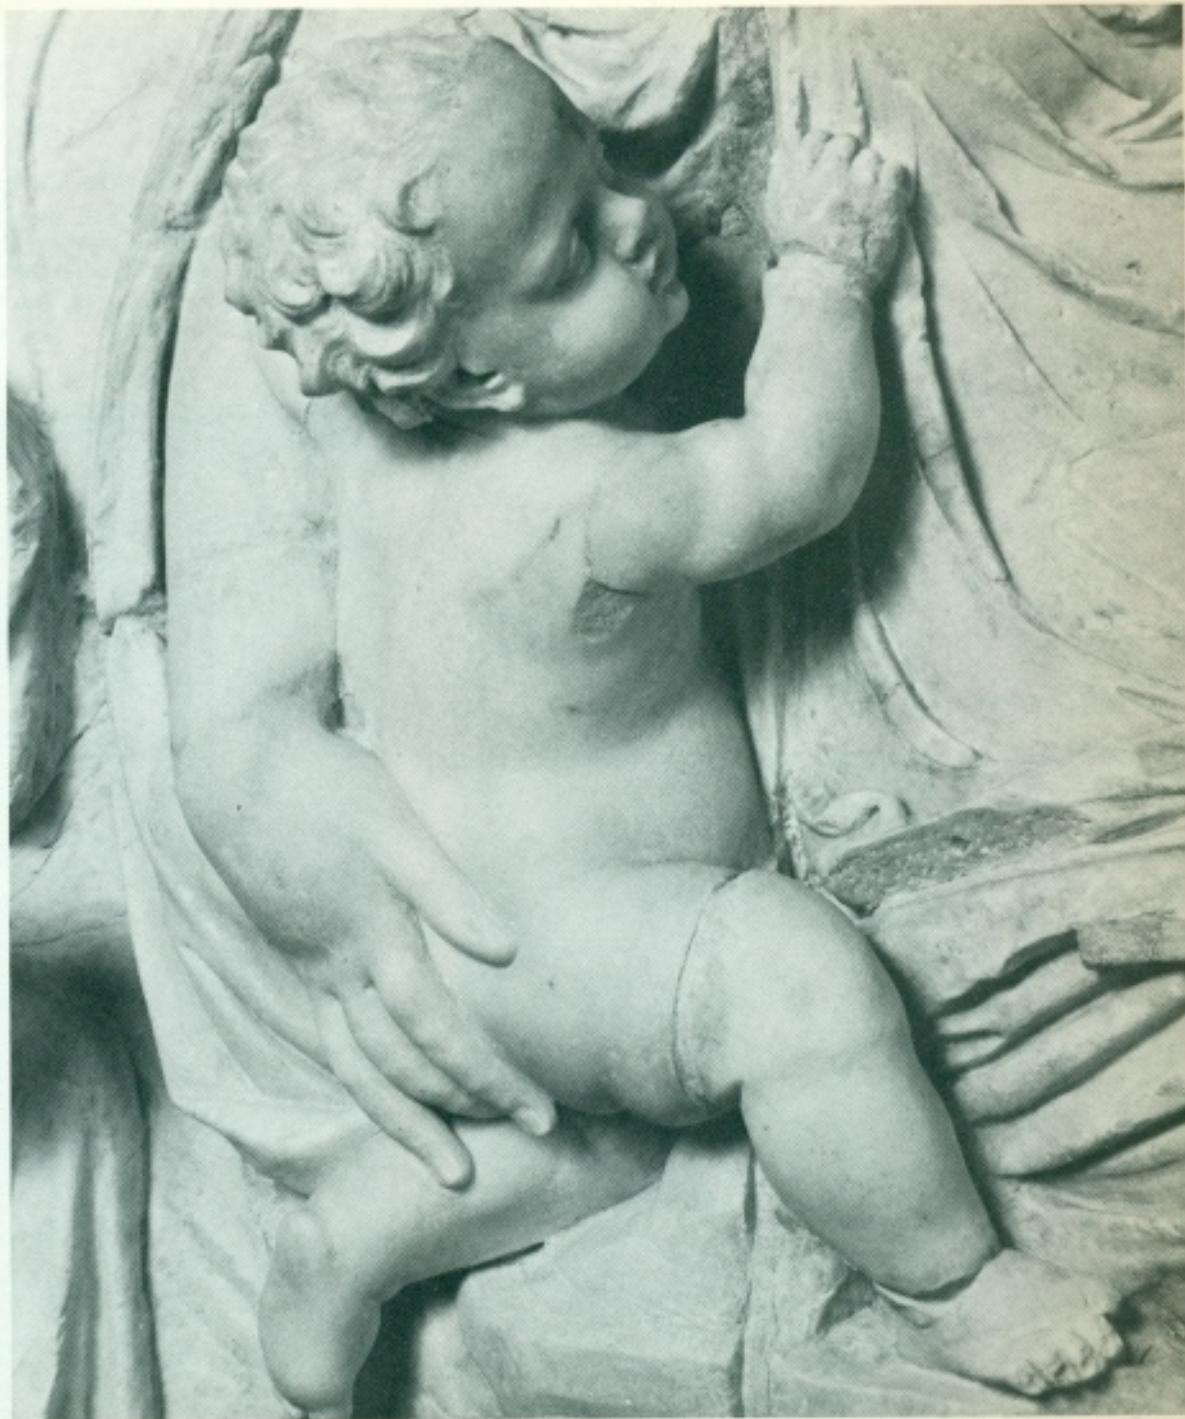
La lesena angolare di sinistra al di sotto della Tellus presenta una rottura evidentemente regolarizzata sulla quale sono visibili una serie di fori simmetrici in cui, con ogni certezza, dovevano essere inseriti perni metallici la cui funzione non poteva essere che quella di sopportare un inserto di restauro. Questo intervento — che potrebbe anche essere un aggiustamento in corso d'opera — si deve far risalire con sicurezza ad epoca romana in quanto la lesena angolare proviene dallo scavo del 1903 e non può quindi essere stata soggetta a restauri non documentati.

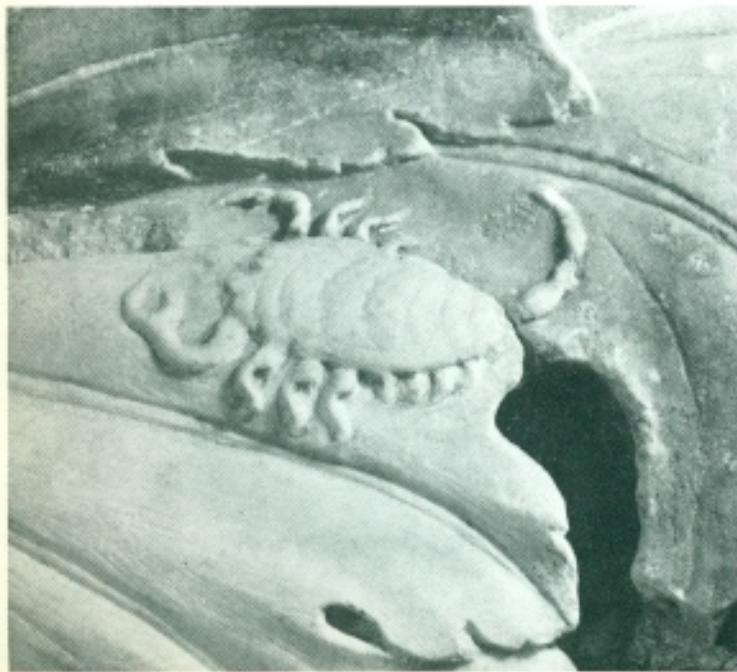
15 - *Interventi precedenti. Restauri eseguiti nel 1784 dallo scultore Francesco Carradori (part. dal riquadro decorativo sottostante la Tellus; in questo caso è del pistoiese la intera figura dello scorpione eccetto la coda e le zampe e la chela superiori).*

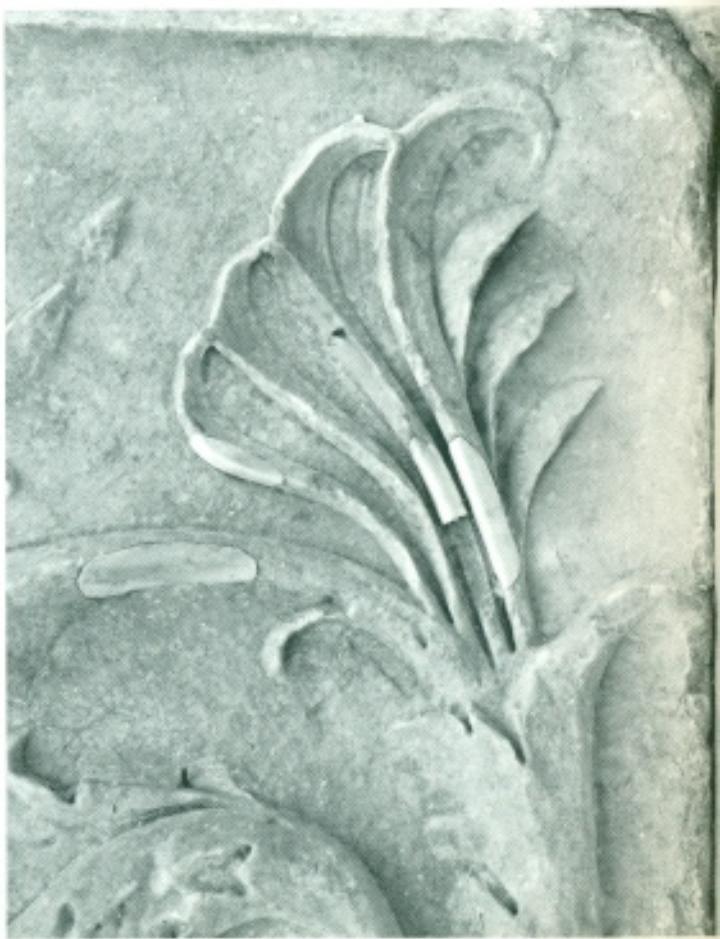
16 - *Interventi precedenti. Restauri eseguiti nel 1784 dallo scultore Francesco Carradori (part. dal riquadro decorativo sottostante la Roma; in questo caso sono del pistoiese i piccoli inserti che appaiono più chiari).*

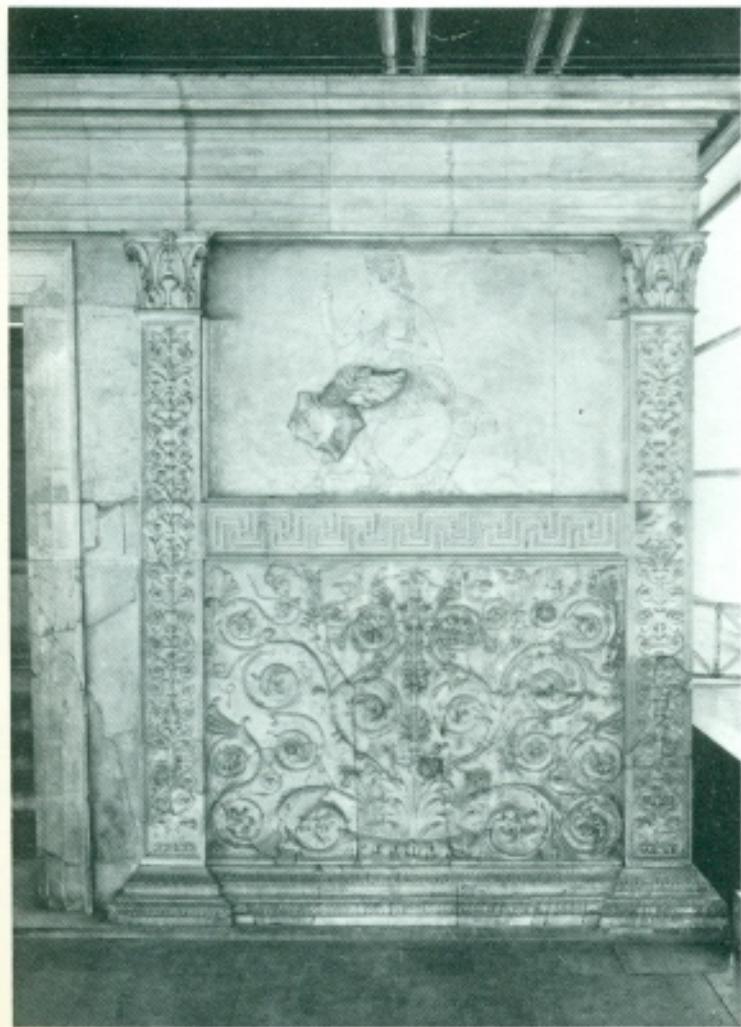
17 - *Interventi precedenti. Restauro del 1938. In questa occasione ci si astenne da qualsiasi ripristino di parti figurate, eseguendo per la sola Roma una integrazione a profilo lineare della quasi totalità del corpo. Le mancanze nelle parti decorative vennero al contrario reintegrate a stucco con calchi da zone simili all'originale perduto; o, dove ciò non era possibile, modellando direttamente la materia per analogia con il contesto (part. con la metà destra del lato Nord).*

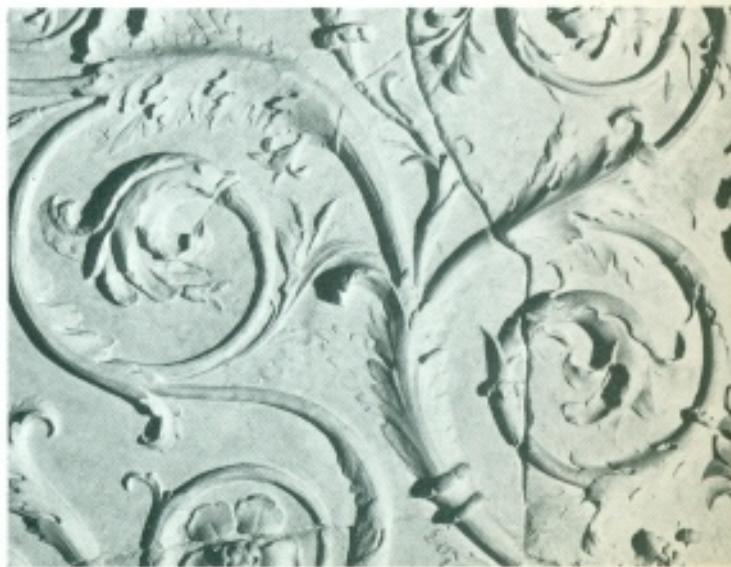
18 - *Interventi precedenti. Restauro del 1938. I due girali di acanto sono speculari, ma quello di sinistra è solo il calco di quello di destra (part. dal riquadro decorativo sottostante la Roma).*

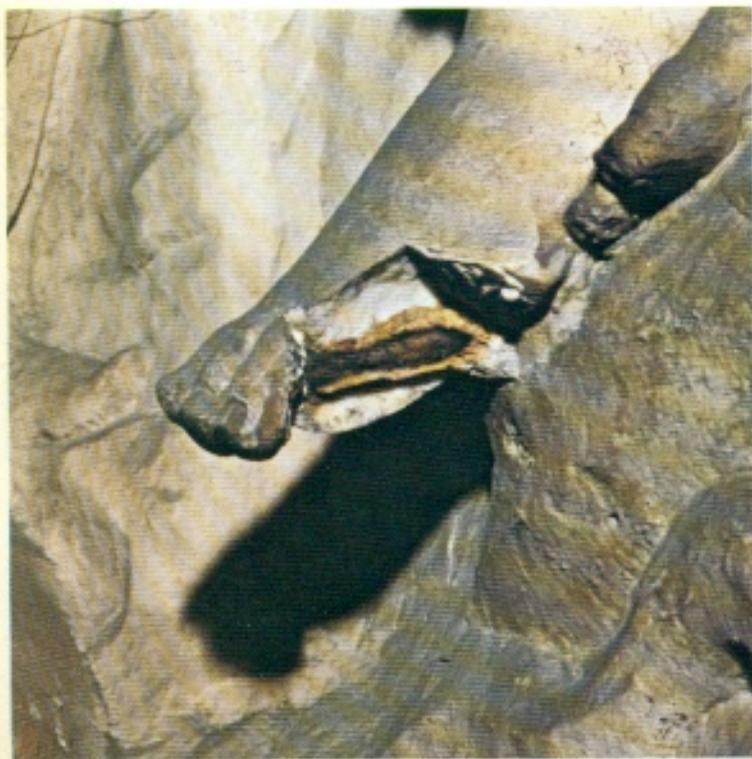
- 4.2 - Perdita di inserti di ripristino del Carradori: scomparsi una parte del piede sinistro della *Aria*, la pinna anteriore del mostro marino, alcune zone aggettanti dei partiti di pieghe del manto della *Tellus* e, nel riquadro sottostante, le punte di alcune foglie di acanto. Il distacco e la conseguente caduta di queste parti è avvenuta dopo il restauro del 1938 per la ossidazione e l'aumento di volume dei perni metallici di cui al punto 3.3 voce c.

19 - *Descrizione dello stato di conservazione. Perdita di parti in marmo ripristinate dal Carradori. La caduta di questo come di altri inserti dell'artista pistoiese è avvenuta dopo il restauro del 1938 per la ossidazione e l'aumento di volume degli inidonei perni metallici apposti dallo scultore (part. della Actia).*

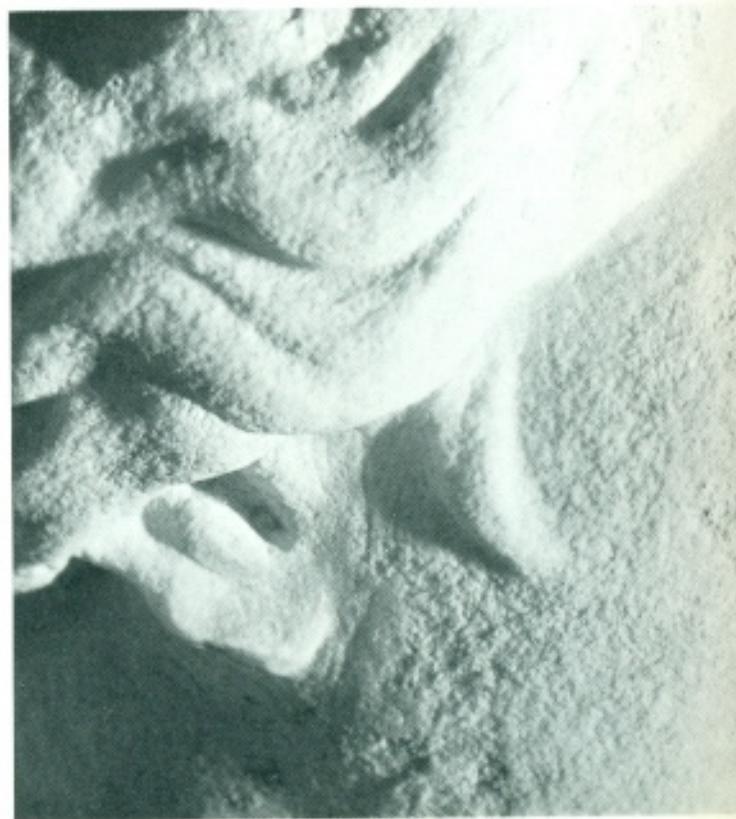
- 4.3 - Decoesione superficiale: disomogeneamente diffusa su tutta la superficie.
- 4.4 - Fratturazioni: sono presenti sul piede destro della *Tellus*, e sull'orecchio e su di una ala del mostro marino (anche in questo caso il danno è dovuto all'aumento di volume per ossidazione degli inidonei perni metallici apposti dal Carradori)²⁴.

20 - *Descrizione dello stato di conservazione. Decoesione. È una degradazione della materia che si manifesta con una diminuzione di coesione e adesione tra i componenti strutturali, ed è la premessa per un ulteriore peggioramento delle condizioni conservative del marmo: verso la "Disgregazione" e la "Polverizzazione" (part. della Actia).*

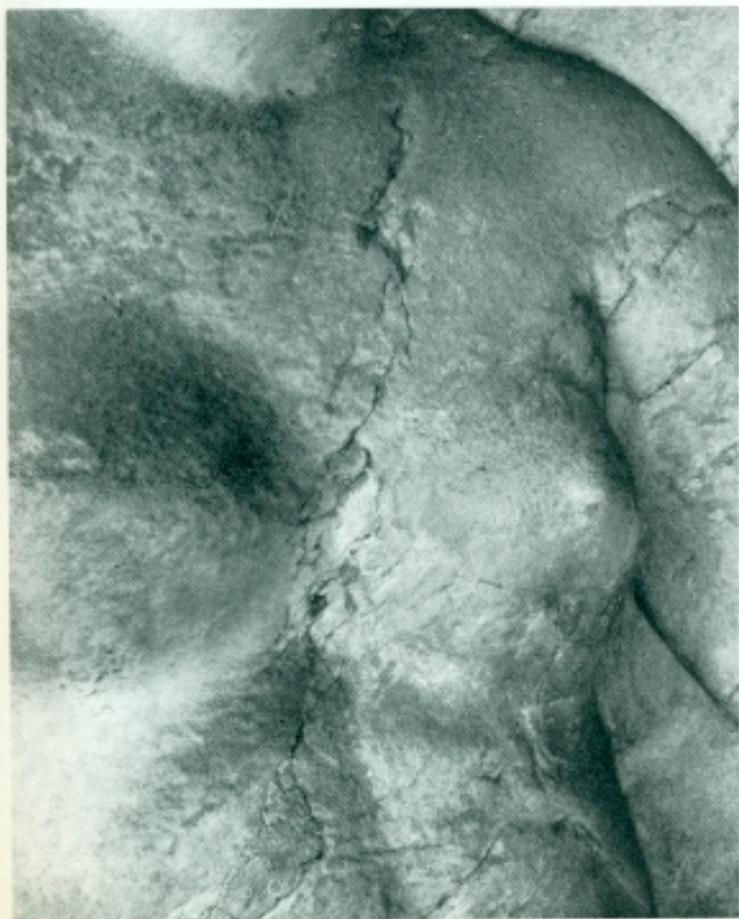
- 4.5 - Fessurazioni: compaiono — di minima entità — nel solo riquadro della *Tellus*, generalmente in corrispondenza delle venature del marmo: in particolare sulle tre figure antropomorfe del riquadro.

21 - *Descrizione dello stato di conservazione. Fessurazioni. La soluzione di continuità è avvenuta in corrispondenza delle venature del marmo (part. della Aria).*

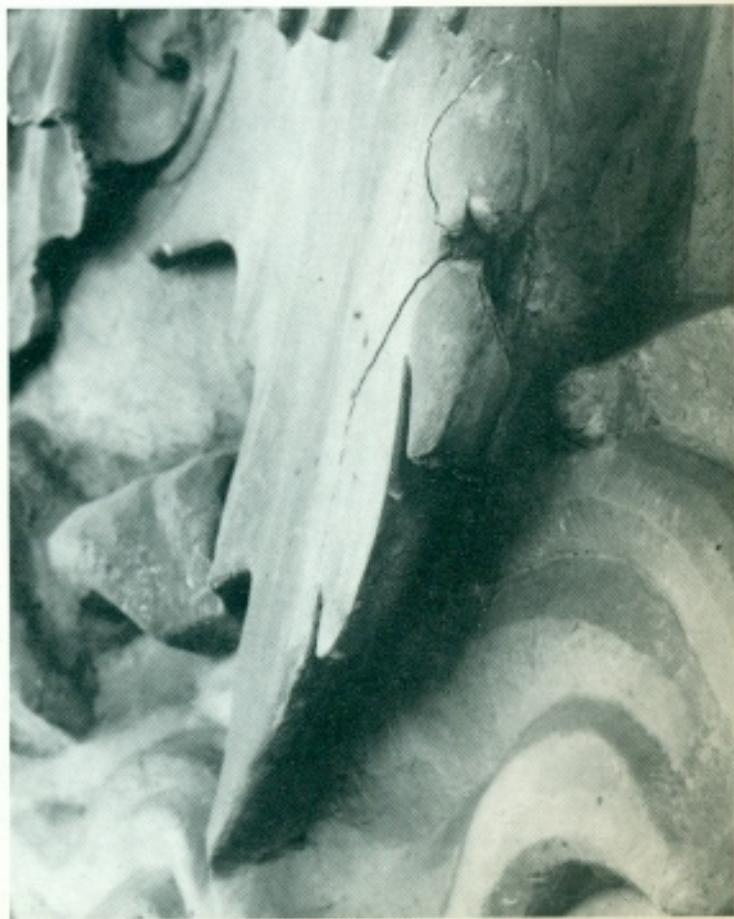
22 - *Descrizione dello stato di conservazione. Fratturazioni. Gli inidonei perni metallici apposti dal Carradori sono nella gran parte soggetti a fenomeni di ossidazione. Il conseguente aumento di volume provoca tensioni all'interno dei marmi fino a causare questo tipo di alterazione, peraltro molto diffusa per l'imponente numero di perni utilizzati dallo scultore pistoiese (la punta di una foglia d'acanto nel riquadro decorativo sottostante la Tellus).*

- A) Rimozione temporanea dei rifacimenti removibili.
- B) Eliminazione dei perni di restauro asportabili³².
- C) Isolamento con una resina epossidica dei perni metallici per posizione non asportabili senza danno per i marmi;
- D) Riadesione con una resina epossidica addizionata di un inerte dei pezzi di restauro temporaneamente asportati, inserendo, dove necessario, perni filettati in acciaio inox (si è anche provveduto a creare uno «strato di intervento» in resina acrilica sulle superfici dell'originale e dei rifacimenti per consentire, in caso di bisogno, un loro facile distacco).

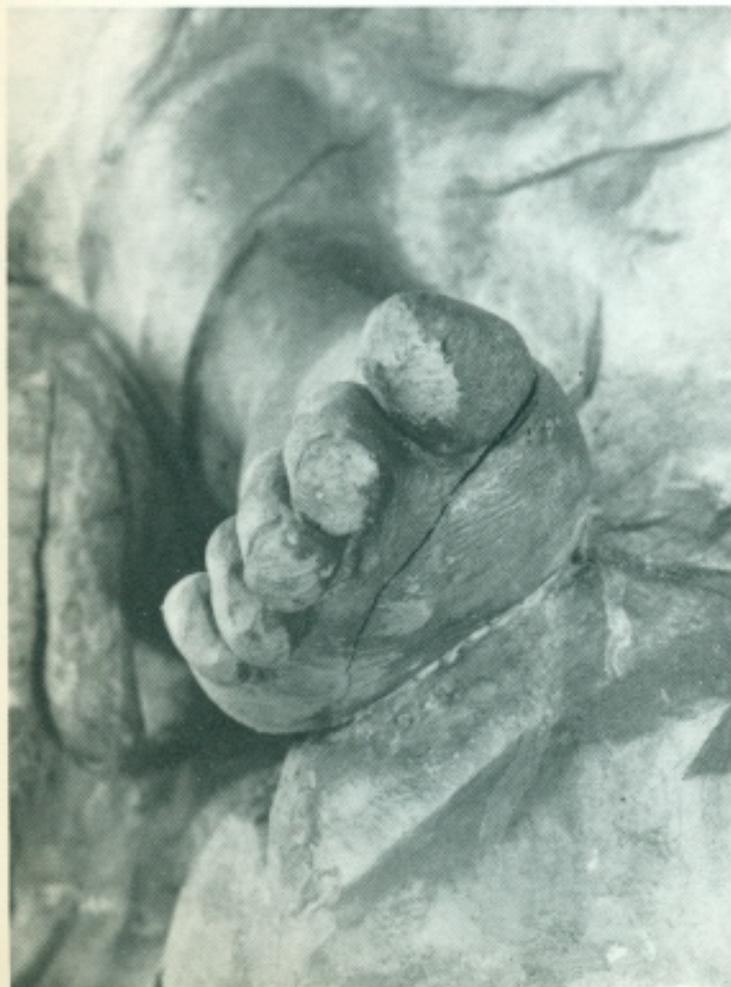
23 - Descrizione dello stato di conservazione. Fratturazioni (il piede di sinistra della Tellus).

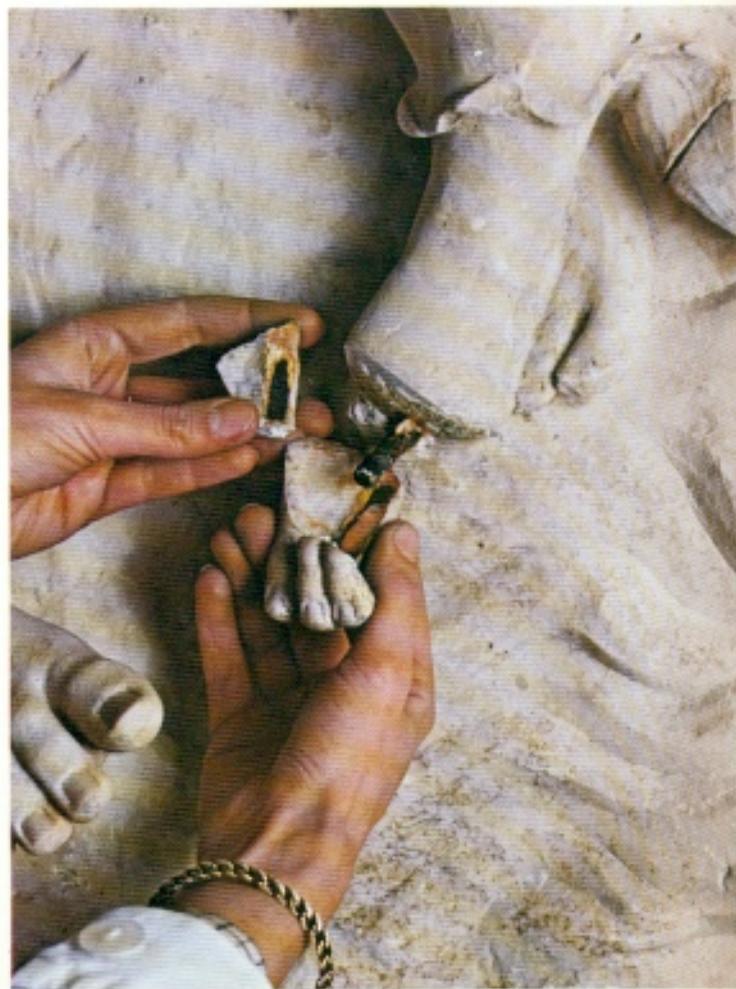
24 - Descrizione dello stato di conservazione. Fratturazioni. Durante la rimozione di una parte in immediato pericolo di caduta (il piede di destra della Acqua).

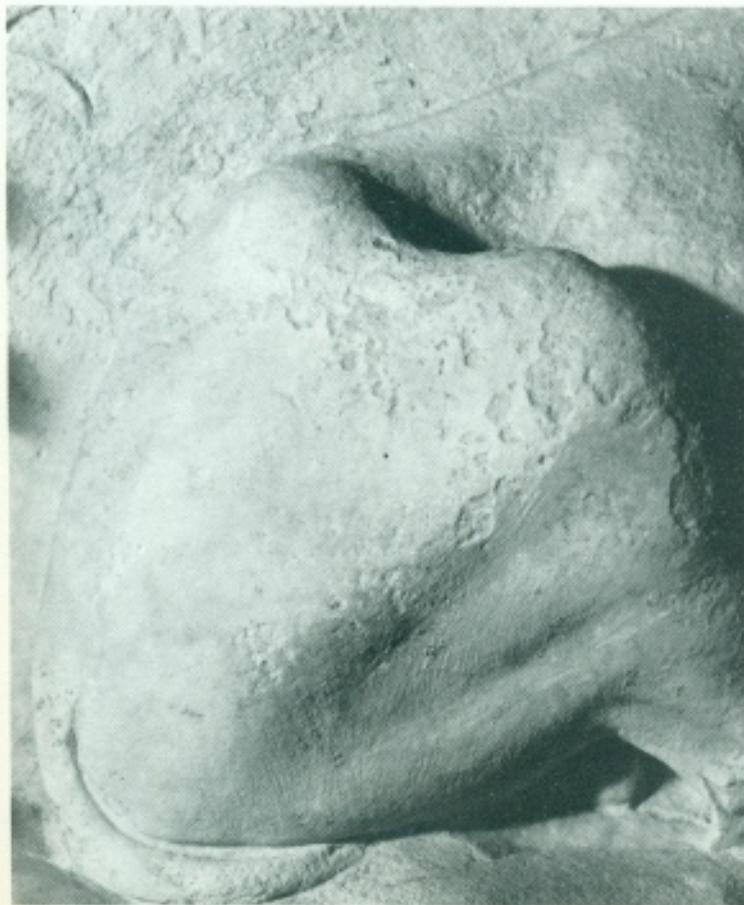
4.6 - Corrosioni²⁵:
variamente diffuse su tutti i rilievi antichi: in particolare nel riquadro decorativo di destra.

25 - *Descrizione dello stato di conservazione. Corrosione. Una degradazione che si può descrivere come una corrosione superficiale è presente in alcune zone dei rilievi. È verosimile che si tratti di fenomeno di degrado avvenuto durante il periodo di interramento dei rilievi (part. dalla Tellus).*

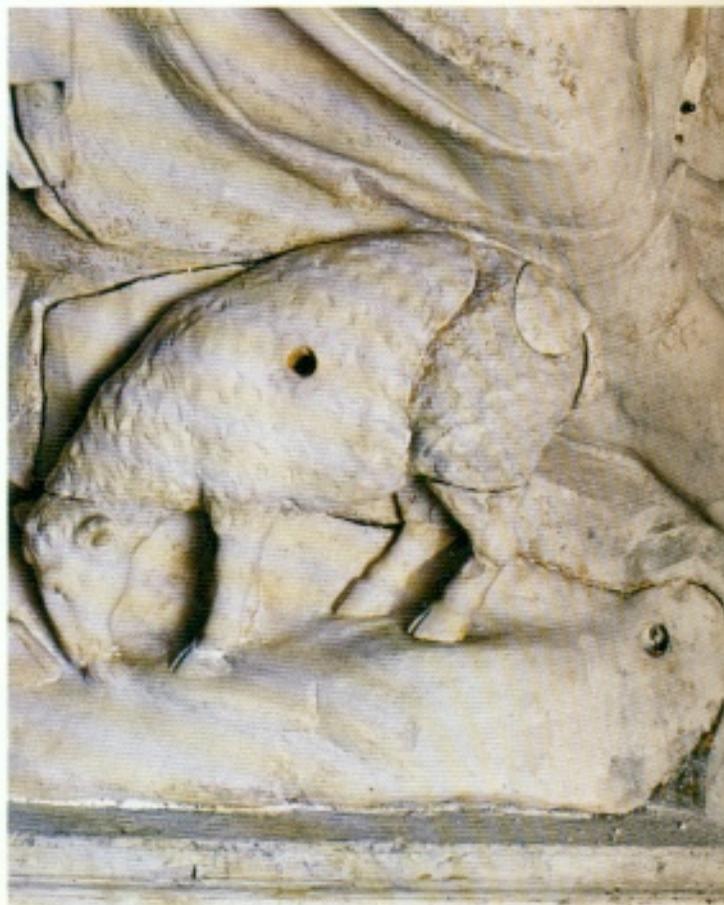
26 - *Descrizione dello stato di conservazione. Alterazioni cromatiche. Una colorazione giallo-arancio compare in alcune zone dei marmi originali e di restauro, ed è quasi certamente causata dalla compresenza in quei punti di perni in ferro apposti dal Carradori (part. dalla Tellus).*

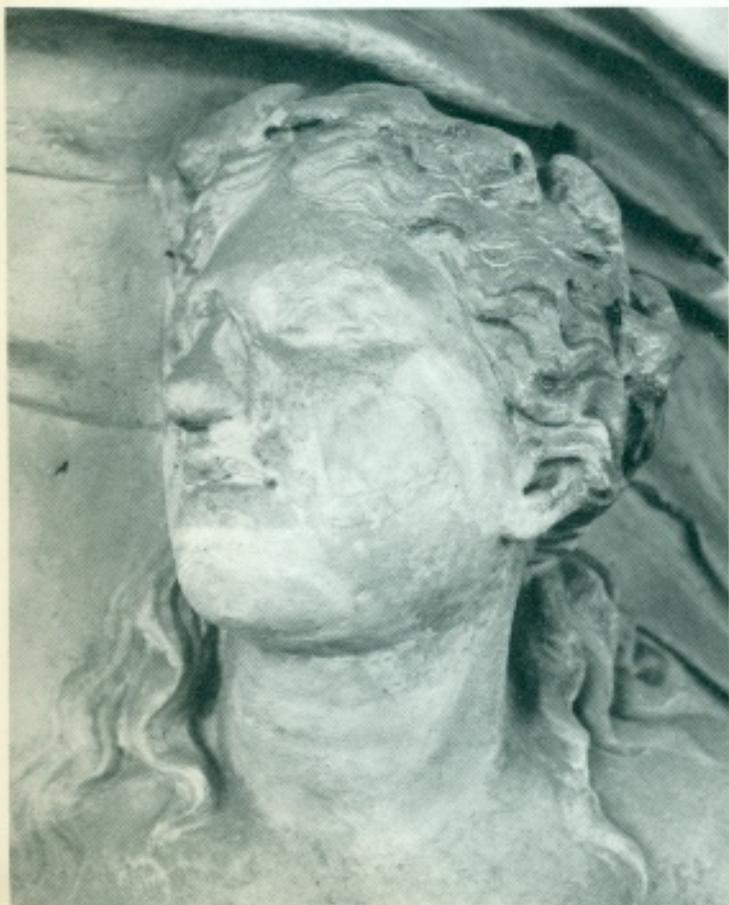
27 - Descrizione dello stato di conservazione. Stucature del Carradori. Eseguite con un materiale tecnologicamente inadatto — gesso —, cromaticamente alterate, sono anche debordanti sull'originale (part. della Acqua).

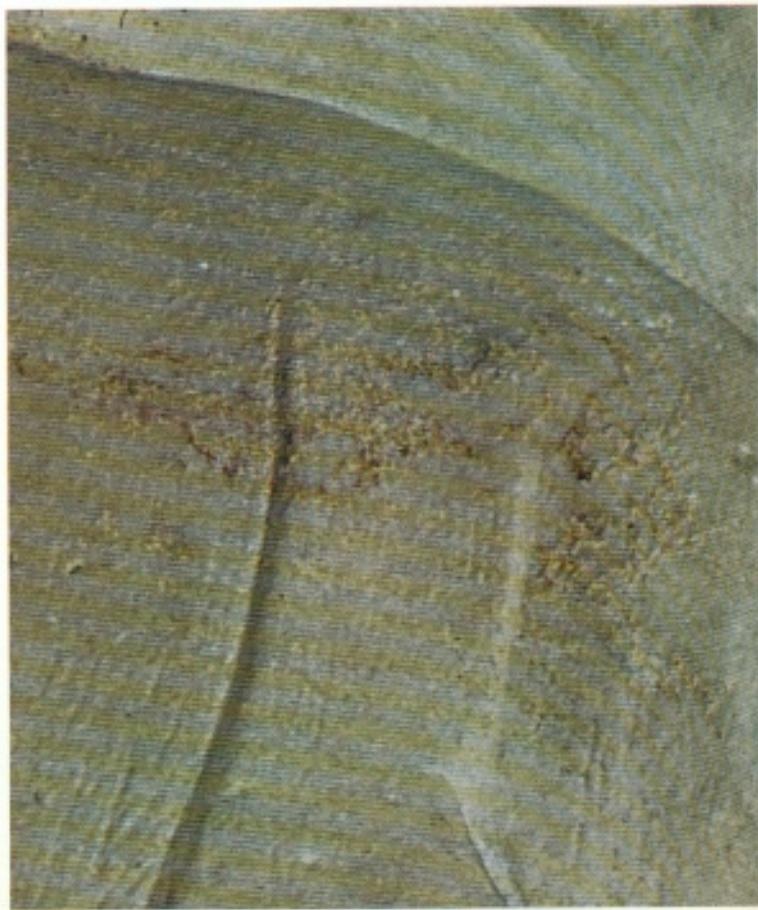
4.9 - Strati sovrapposti:
A) Tracce di incrostazioni giallo-brunastre: forse residui di processi avvenuti durante il periodo di interrimento dei marmi²⁸.
B) Una tinta coprente variamente alterata, di colore giallo chiaro, posta sui rifacimenti del 1784 ma a volte anche debordante sull'originale: si tratta della patina usata dal Carradori «per uniformare nel colore al marmo antico il moderno»²⁹.
C) Una tinta giallo-bruna, variamente alterata, probabilmente composta da pigmenti ventilati aggiunti di un legante organico, stesa in modo molto disomogeneo sull'intera superficie durante il restauro del 1938 per uniformare i valori cromatici dell'originale ai calchi e ai rifacimenti.
D) Depositi superficiali di particellato disomogeneamente diffusi su tutte le superfici³⁰.

28 - Descrizione dello stato di conservazione. Strati sovrapposti. Si tratta di resti giallo-brunastri: forse residui di processi avvenuti durante il periodo di interramento dei marmi (part. a destra della spalla della Tellus).
