VIVIAN RUESCH BRUNO ZANARDI

CBC - Conservazione Beni Culturali

L'INTERVENTO DI RESTAURO DELLA FRONTE
ORIENTALE DELL'ARA PACIS AUGUSTAE

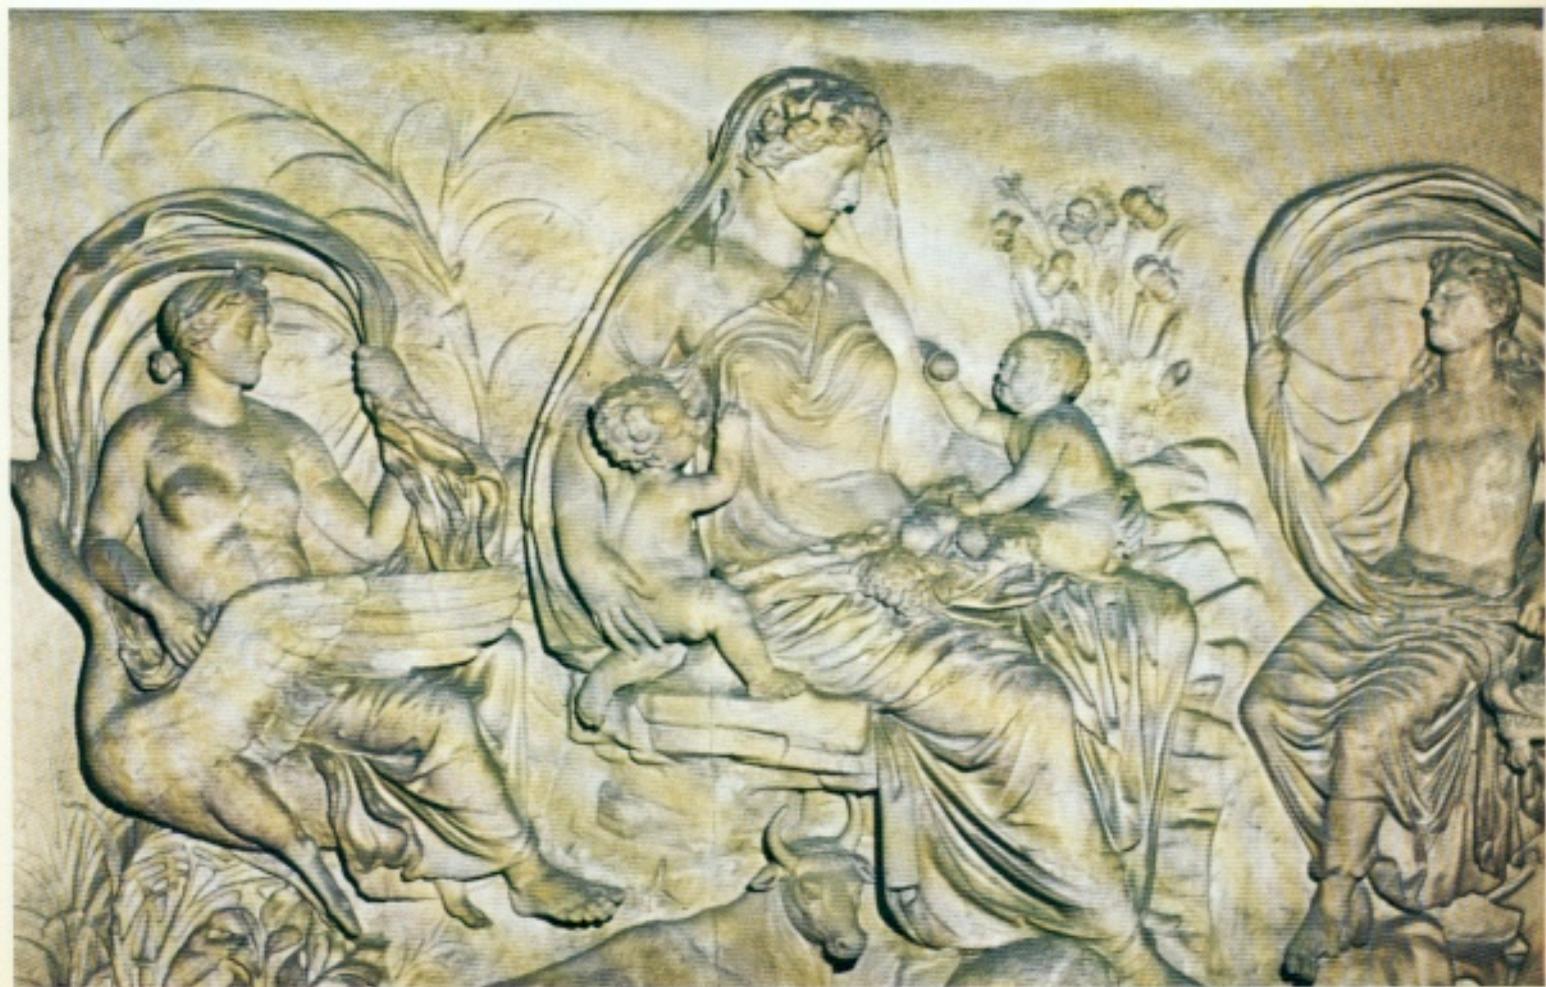
29 - Descrizione dello stato di conservazione. Strati sovrapposti. La colorazione assunta dal monumento per la alterazione delle patine stese dal Carradori e nel restauro del 1938 (il riquadro con la Tellus).

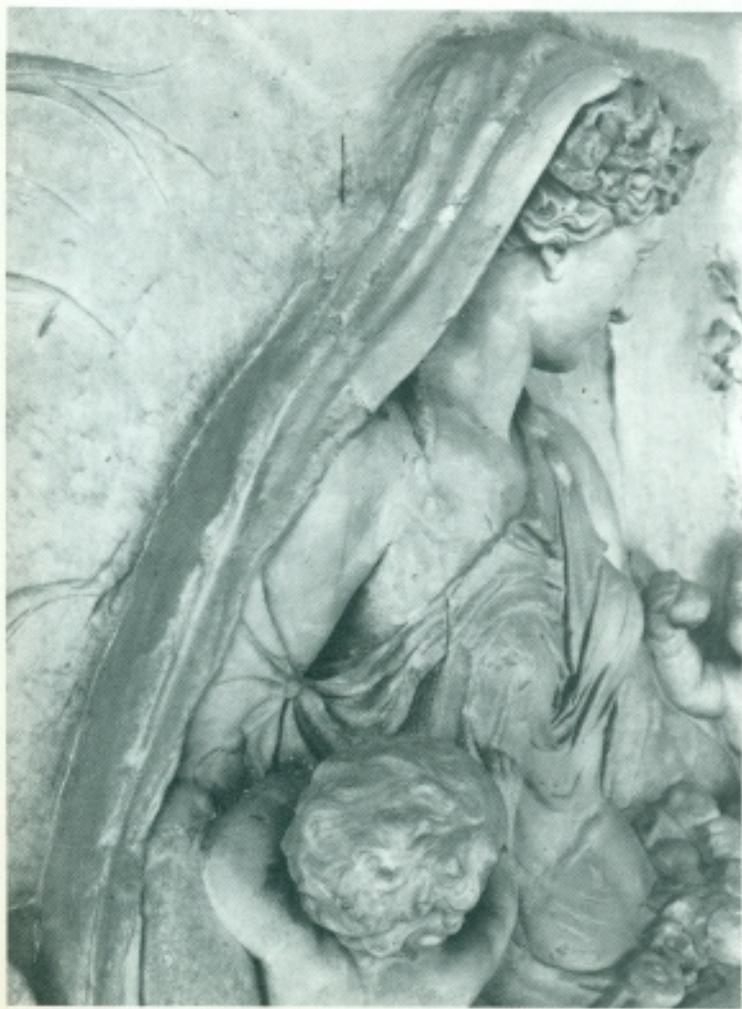
31 - *Descrizione dello stato di conservazione. Strati sovrapposti. Depositi superficiali di particellato (part. della Tellus).*

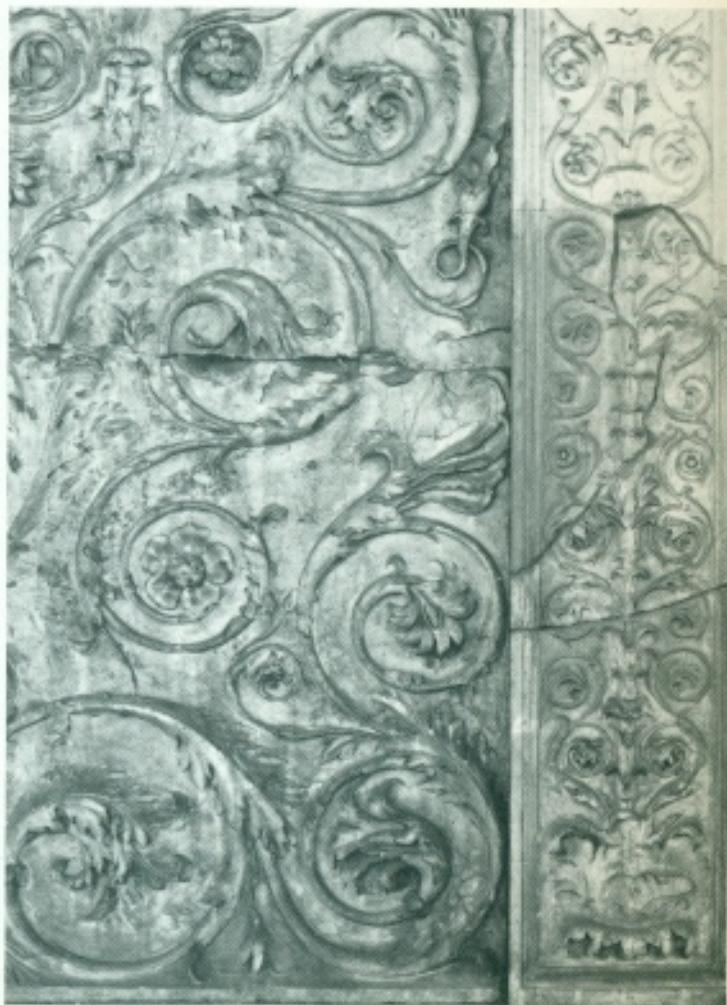
32 - *Descrizione dello stato di conservazione. Strati sovrapposti. Depositi superficiali di particellato (part. dal riquadro decorativo sottostante la Roma).*

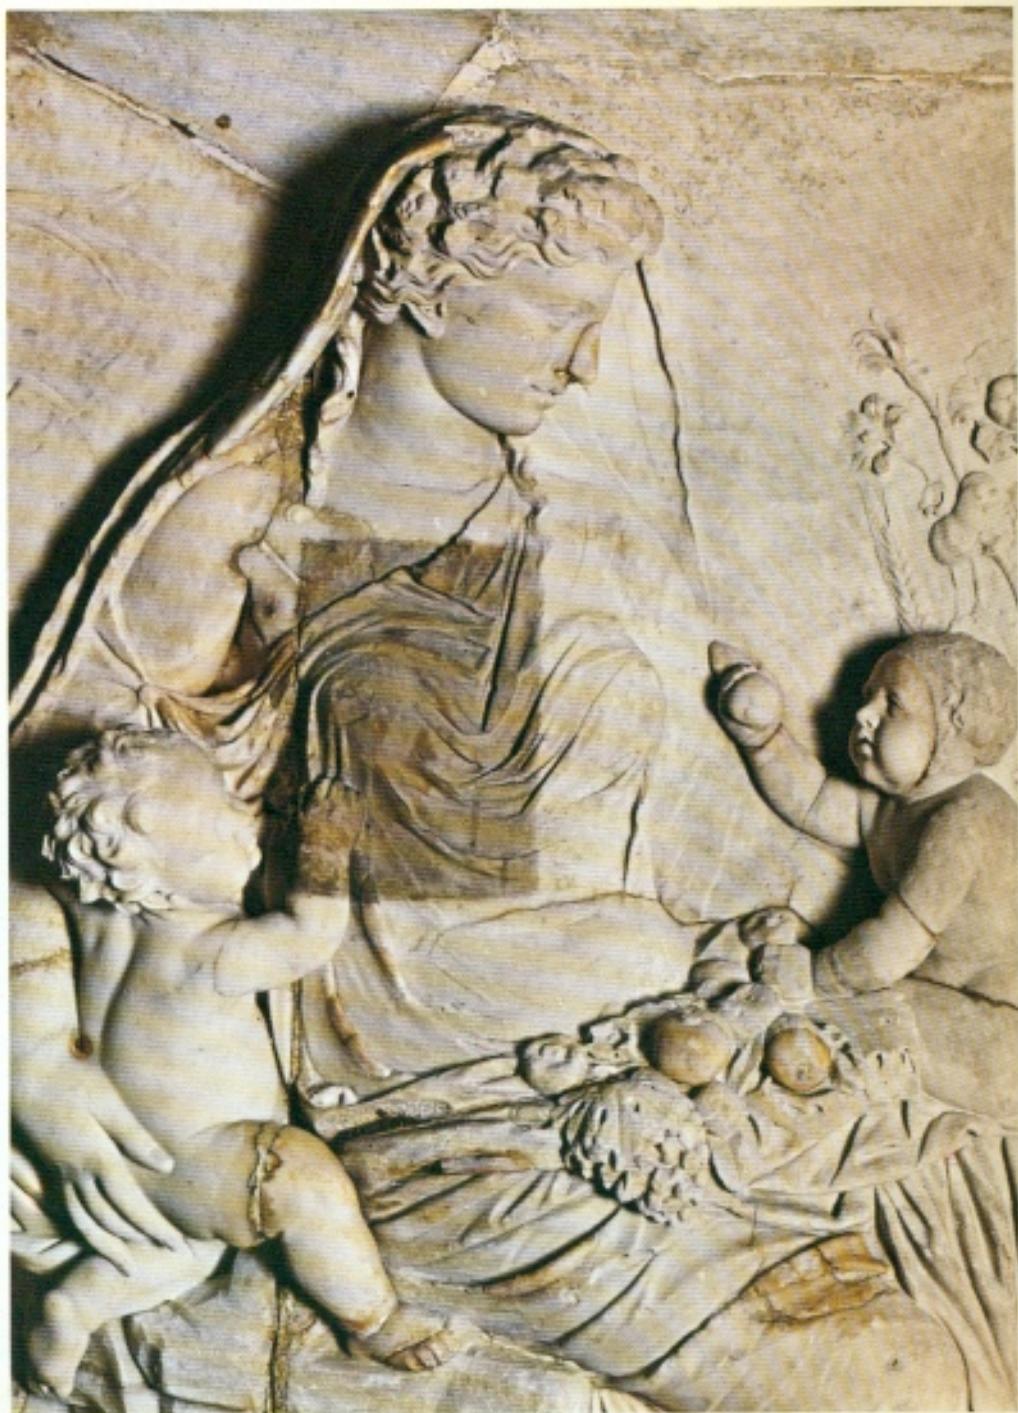
34 - *Intervento di restauro. Pulitura. Durante la rimozione delle patine alterate e dei depositi superficiali più tenacemente adesi alle superfici (part. dal riquadro decorativo sottostante la Tellus).*

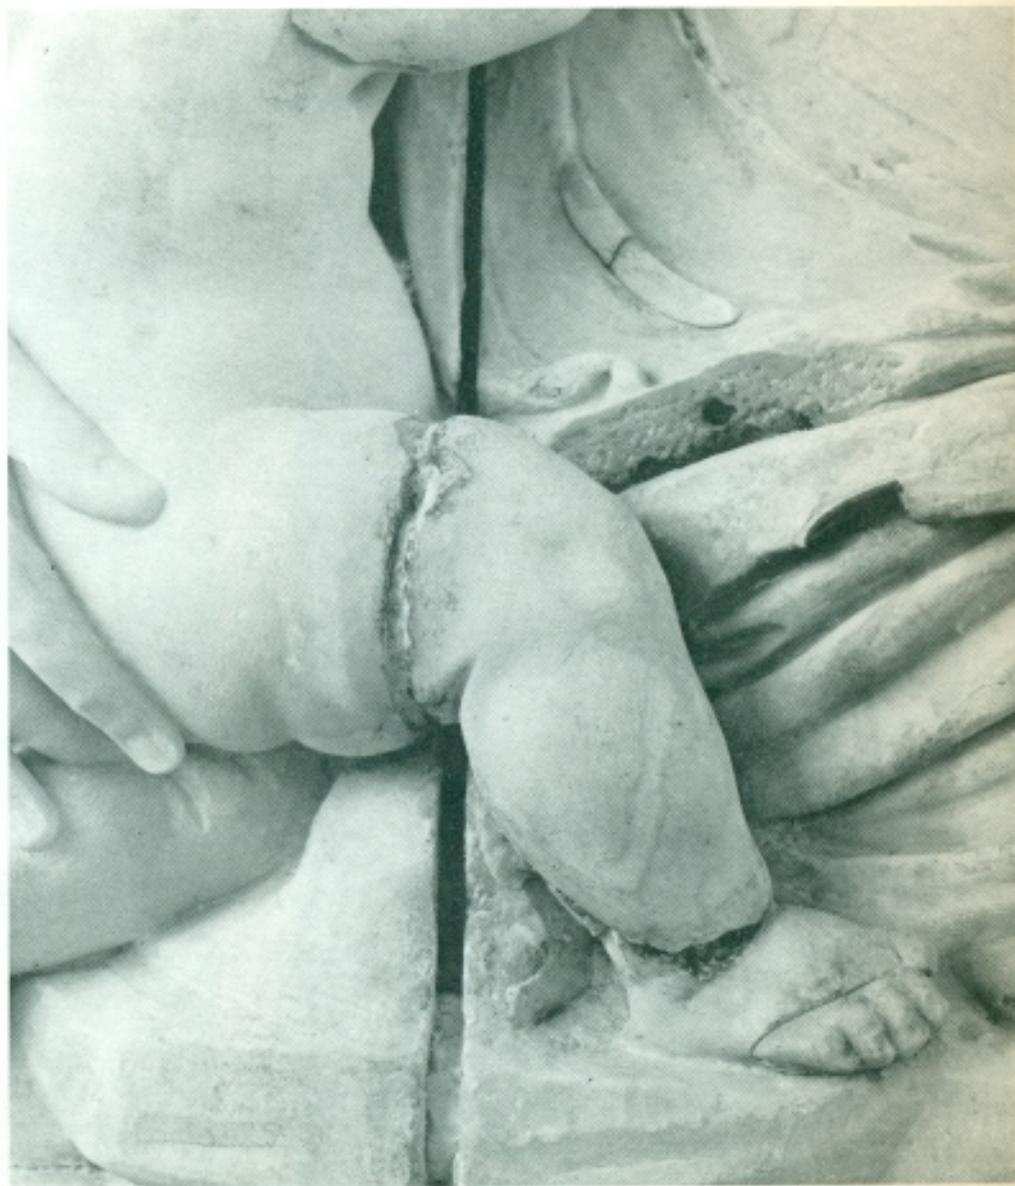
35 - *Intervento di restauro. Pulitura. Durante la rimozione delle patine alterate e dei depositi di particellato più tenacemente adesi alle superfici (part. della Tellus).*

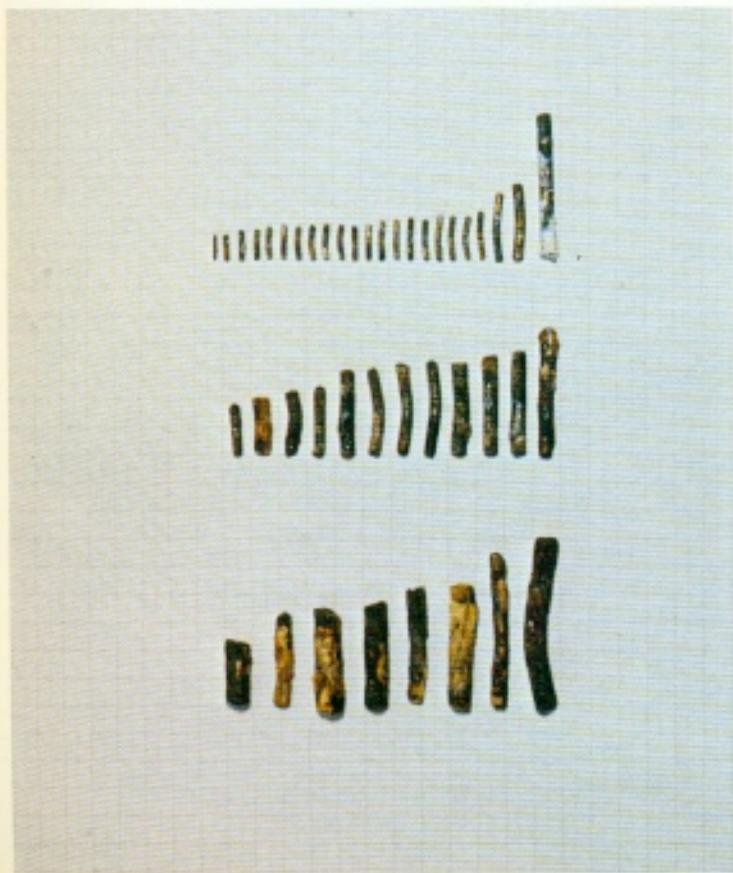
42 - *Intervento di restauro. Intervento sugli inserti di ripristino del Carradori. I perni messi in opera dallo scultore e in questa occasione rimossi. Come detta il pistoiese: "è necessario ancora, che dopo ben commesso, ognuno dei pezzi abbia internamente per sostenersi un pernio in quadro, o ottagono, che può essere o di rame o di ottone, o anche di ferro ramato o stagnato, come più piace".*

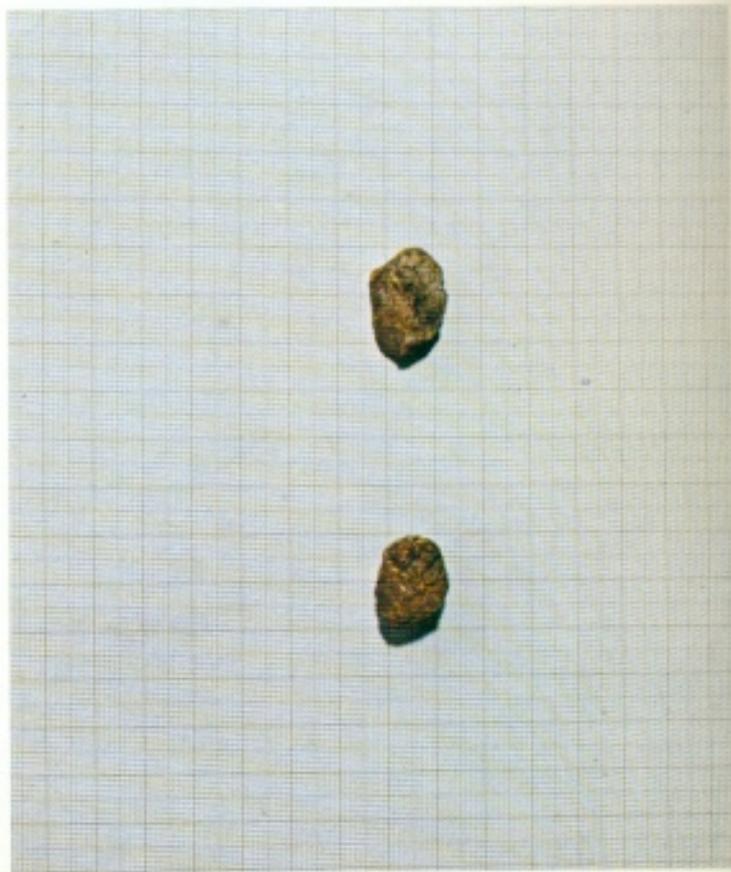
43 - *Interventi di restauro. Intervento sugli inserti di ripristino del Carradori. I due "pastelletti" di pece greca posti dallo scultore a capo di ogni perno. Ovvero, come prescrive il pistoiese, "ma per sicurezza maggiore si compone una mestura di pece greca, chiara e pulita, che si mette a struggere al fuoco (...) quindi si lascia su di una lastra bagnata colare un poco della calda mestura, per farne due pastelletti da porsi dentro ai buchi, nei quali ha da entrare il pernio".*

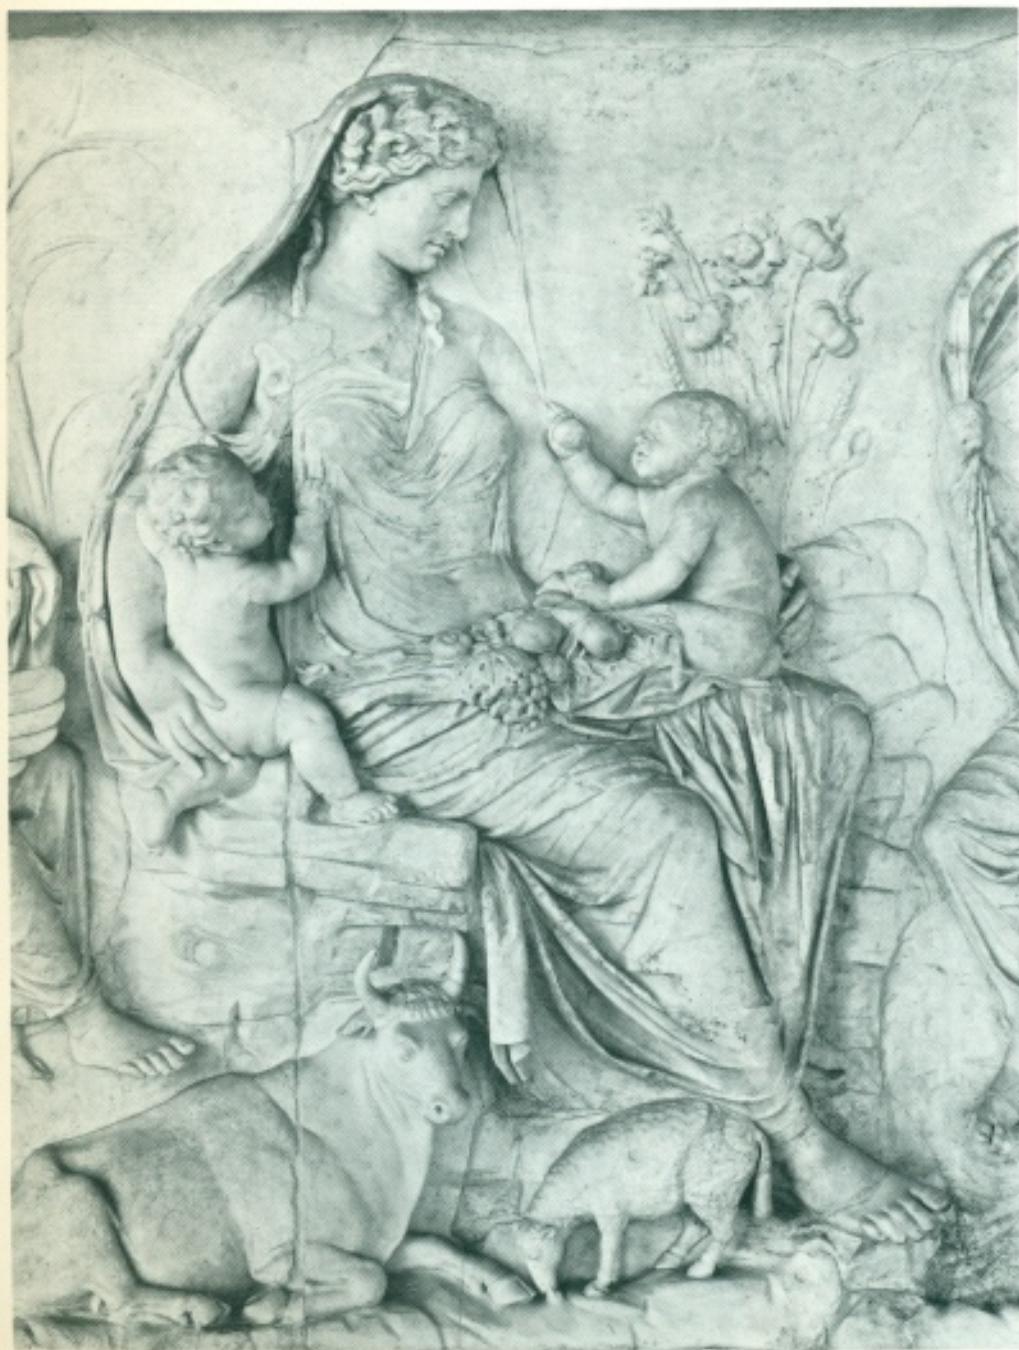
45 - *Intervento di restauro. Restituzione del testo critico. Stuccatura sotto il livello delle connessioni fra originale e rifacimenti del Carradori per consentire una facile distinzione di questi ultimi (part. del karpos alla sinistra della Tellus).*

5.4 - Stuccatura e microstuccatura:
delle soluzioni di continuità dei rilievi con una malta tecnologicamente idonea.

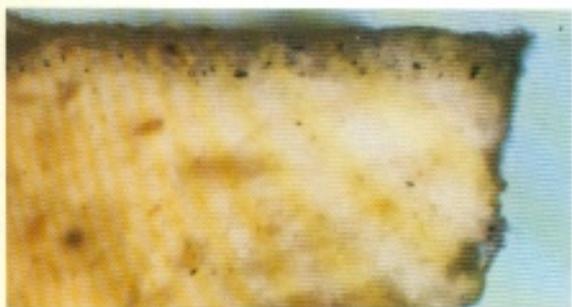
51 - *Analisi chimico-fisiche. Osservazione al microscopio ottico di una sezione stratigrafica opaca. Campione 11: dal basso verso l'alto: uno spesso strato di stucco; uno strato continuo con pigmenti nero (nero fumo) e giallo (ossidi di ferro); uno strato di polvere superficiale (prelievo effettuato da una stuccatura del Carradori sul viso del karpos a destra della Tellus; fotografia a 275x).*

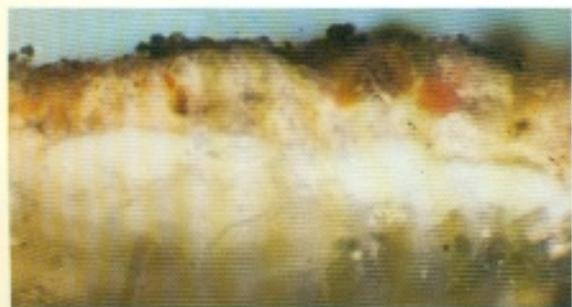
52 - *Analisi chimico-fisiche. Osservazione al microscopio ottico di una sezione stratigrafica opaca. Campione 12: dal basso verso l'alto: marmo originale; uno strato compatto di colore bianco (forse una alterazione del marmo); uno strato con particelle giallo-arancio (forse ossidi di ferro); uno strato nerastro di polvere superficiale (prelievo effettuato sul ventre del cigno nel riquadro con la Tellus; fotografia 275x).*
