La tecnica della pittura di Beato Angelico e Luca Signorelli

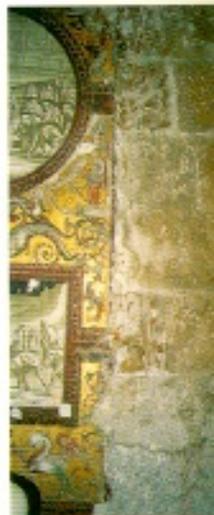
Parete di fondo, zoccolato. Lo smantellamento di un rifacimento ha rivelato la presenza di una nicchia tamponata.

ra costituita per lo più da blocchi di tufo; il travertino è utilizzato per lo stipite di una apertura, forse una nicchia o un armadio, tamponata poi per consentire la decorazione pittorica. Sono infine in calcare, alternato alla basaltina, gli stipiti, le centine e gli archetti ribassati delle tre finestre.

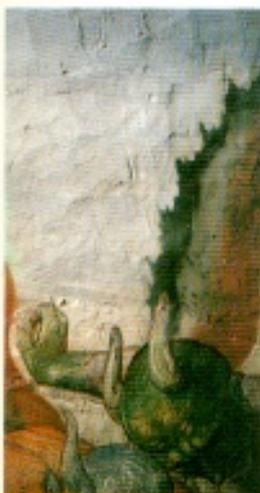
Inferno
luce radente, giunzione
tra le giornate e segni
di compressione dell'intonaco

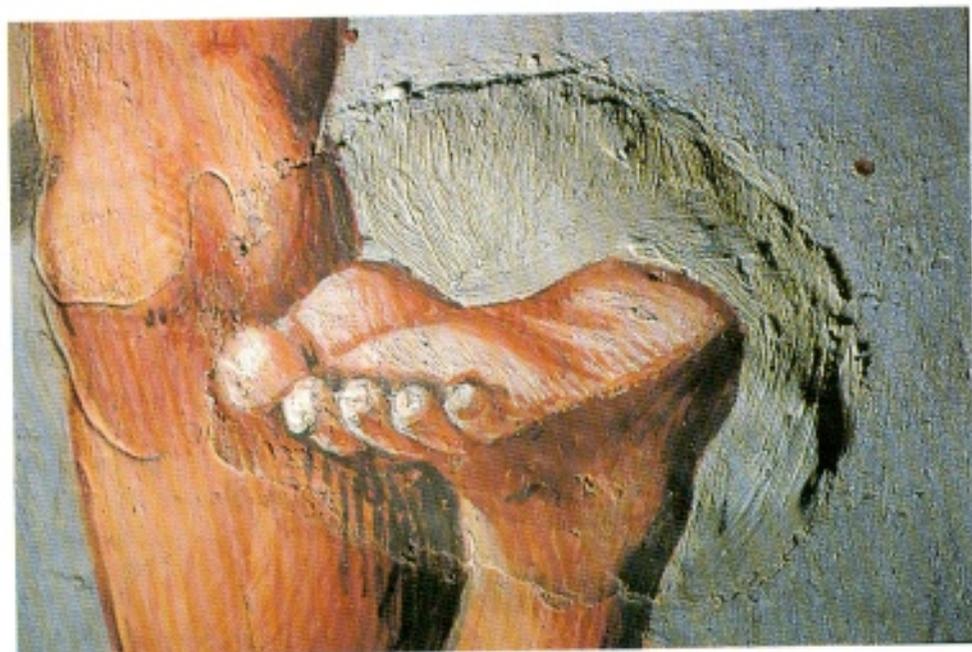
Inferno
*lance radente, una ripresa
 di intonaco corregge
 la posizione di un piede*

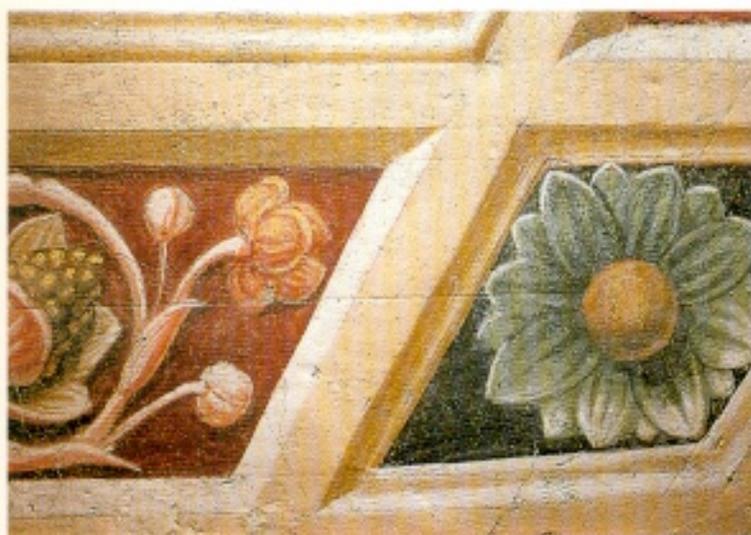
in alto a sinistra
Cristo Giudice
fascia decorativa
la luce radente evidenzia
la battitura dei fili

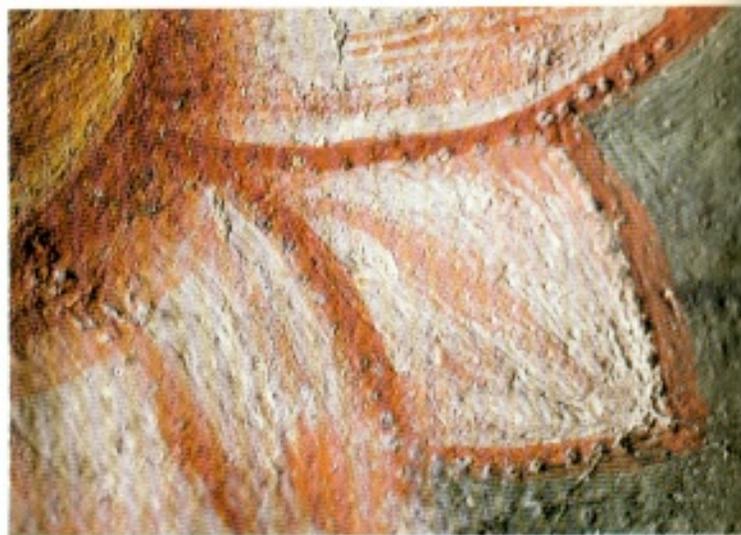
in alto a destra
Costoloni, i fori dello spolvero
hanno leggermente inciso
l'intonaco fresco

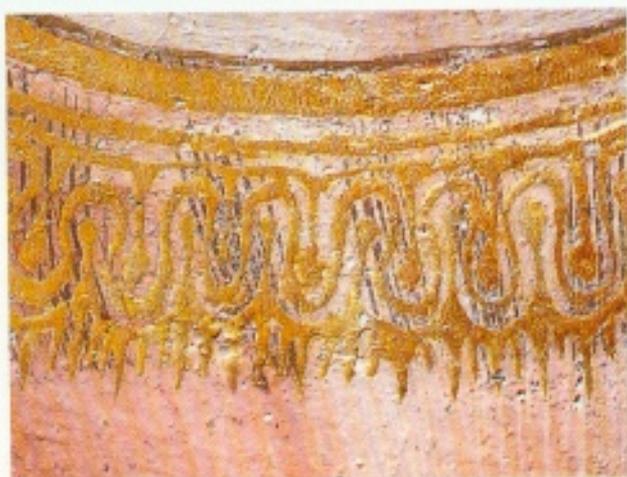
al centro a sinistra
Cristo Giudice
doratura a missione
lungo lo scollo di una veste

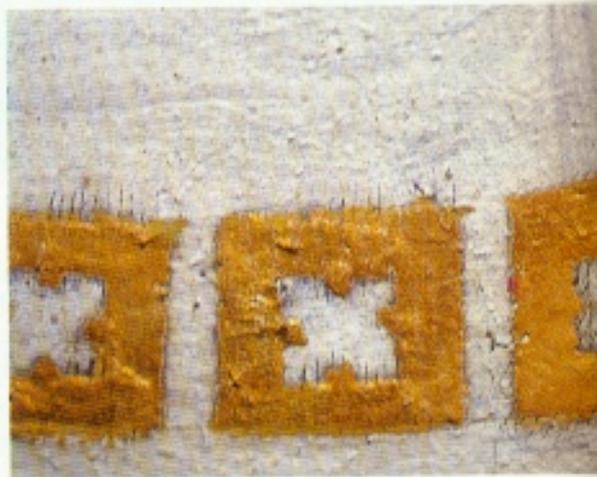
al centro a destra
Cristo Giudice
doratura a missione
sul bordo del manto

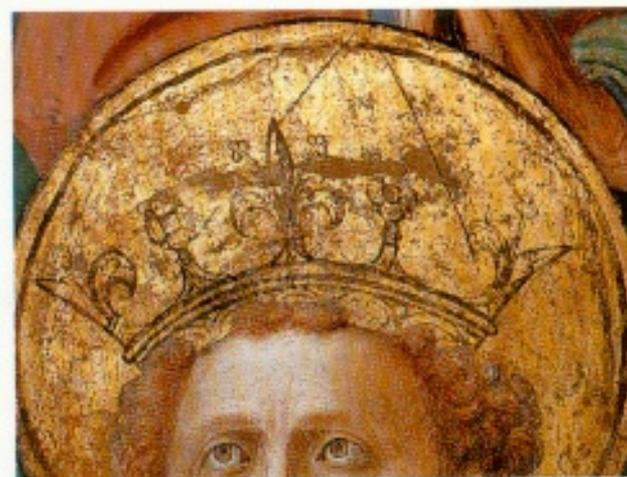
sotto a sinistra
Profeti
sulla doratura è profilata
in nero la corona

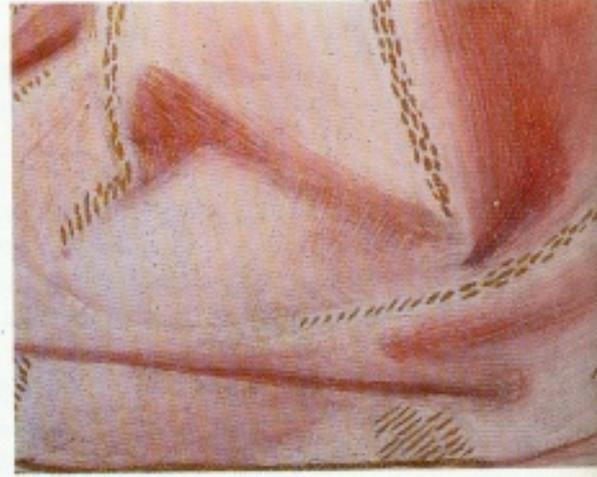
sotto a destra
Profeti
lameggiature dorate
a missione su un manto

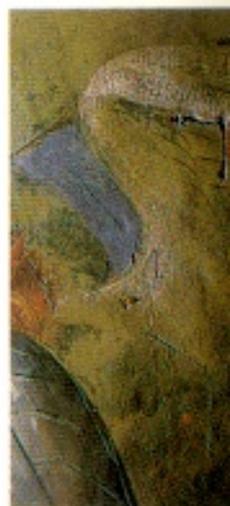
Inferno
il segno inciso
dovrebbe corrispondere
a un angolo del cartone

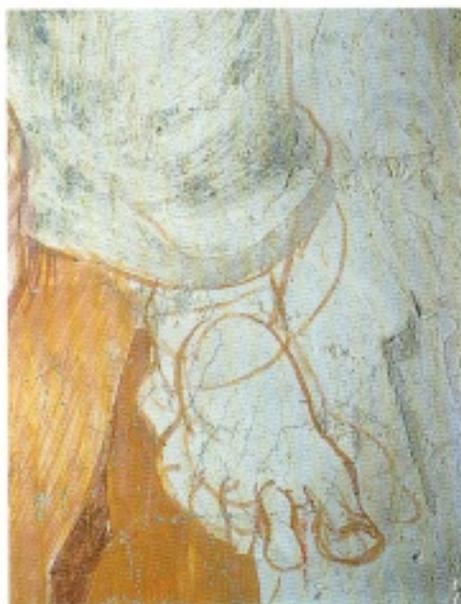
a sinistra
*Ascesa degli eletti
 in Paradiso*
 disegno a pennello
 mai completato nella pittura

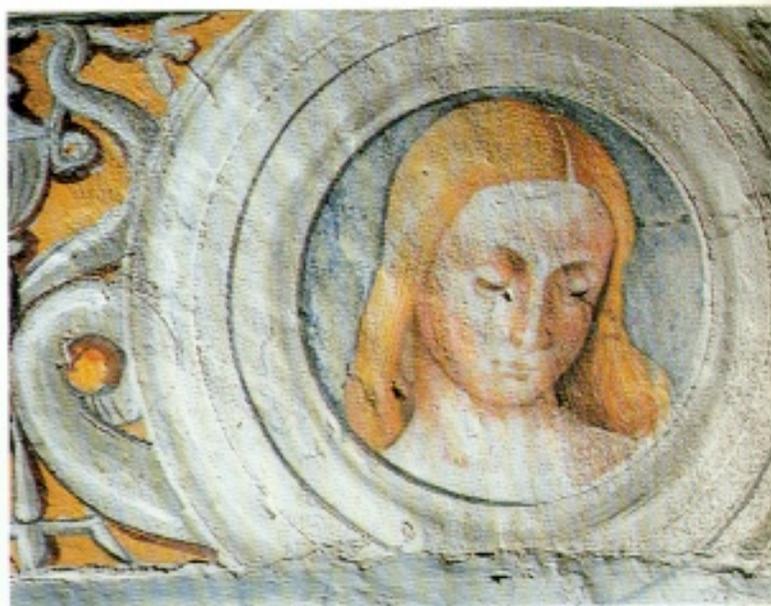
a destra
*Parete di fondo, la luce
 radente evidenzia
 la costruzione di un tondo
 inciso a compasso*

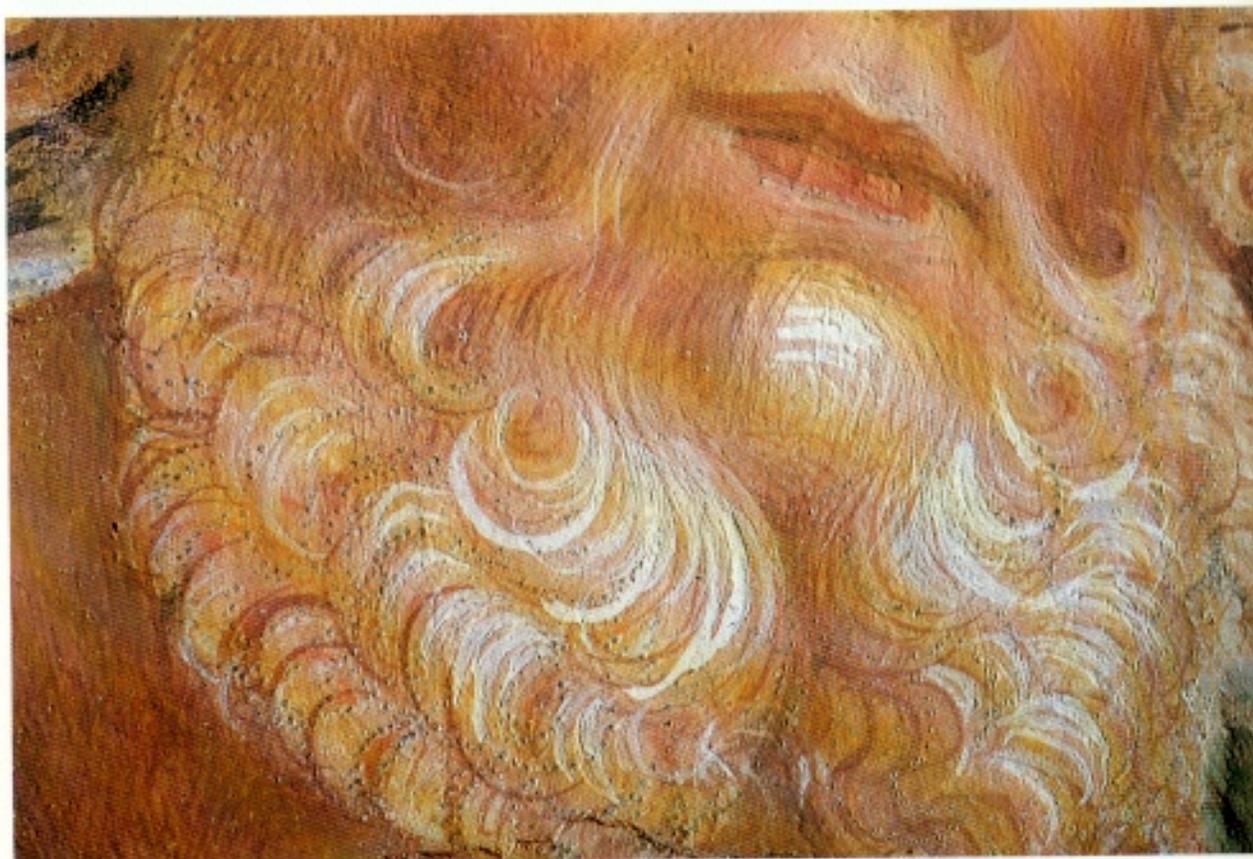
in basso
Apostoli, spolvero

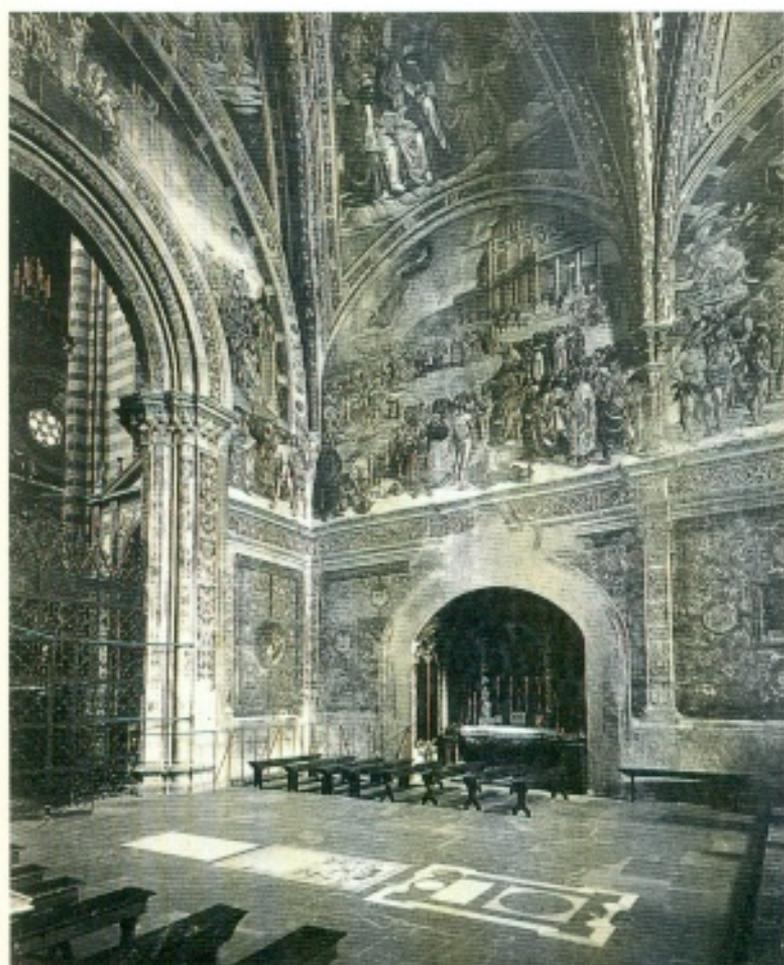
a sinistra
Parete di sinistra
la grande lacuna intorno
alla cappella Gualterio
non ancora reintegrata
alla fine degli anni trenta

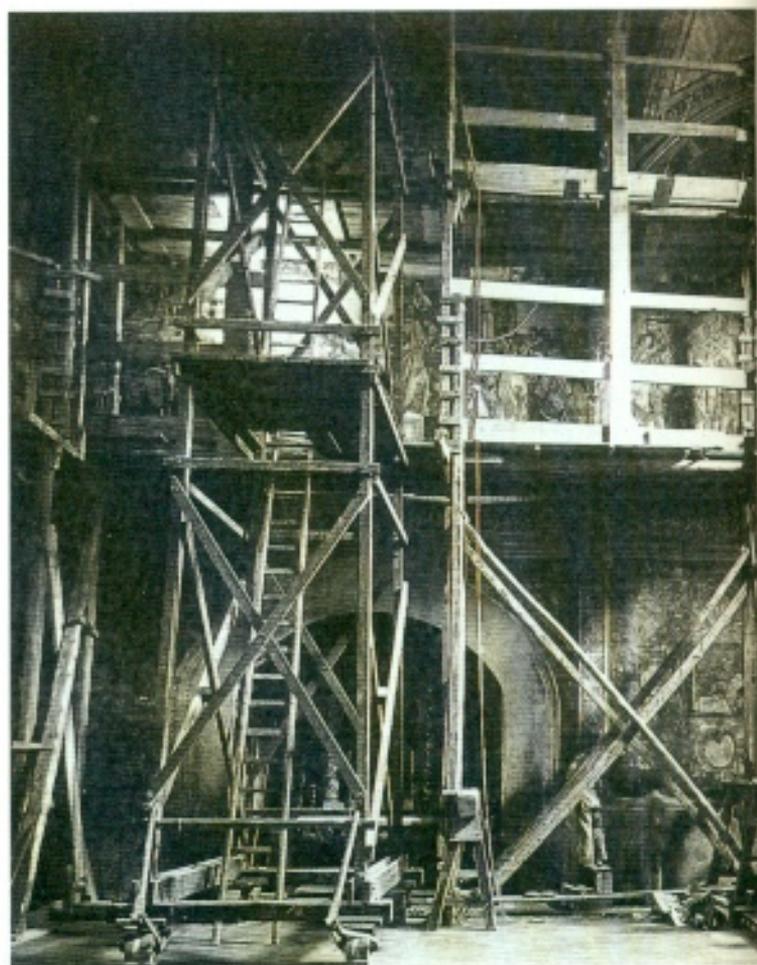
a destra
I lavori di restauro del
Pelliccioli nella zoccolatura
della parete destra

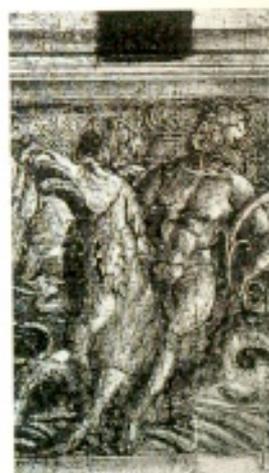
Tassello di confronto nella balaustra, durante il restauro del Pelliccioli
