RELAZIONE DI RESTAURO

1.3 - Periodo dell'intervento: 25.IX-15.XII 1979; 15.I-12.V 1980.

collocazione: Roma, Campidoglio, Palazzo dei Conservatori, Sala degli Orazi e Curiazi:

oggetto: dipinti murali;

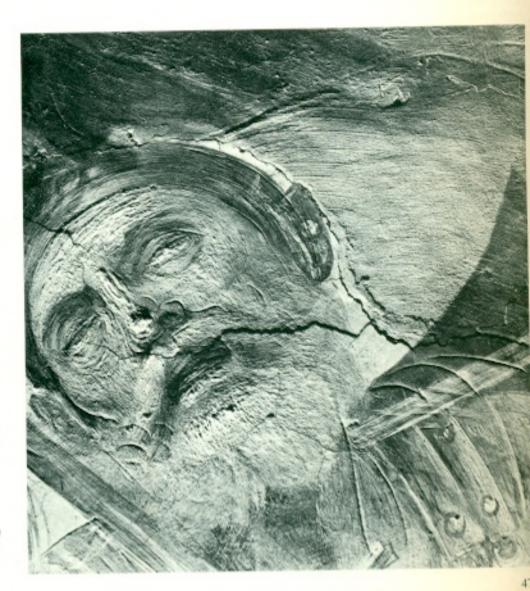
23 - Sovrapposizione tra giornate di esecuzione: la giunzione segue abbastanza precisamente il profilo della spalla e della testa del guerriero (particolare a luce radente dalla «Battaglia di Tullo Ostilio»).

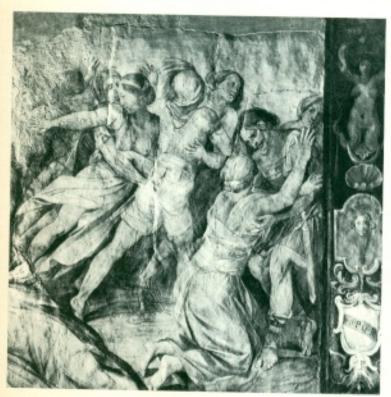
28 - Esempio di «incisione diretta» (particolare a luce radente delle basi delle colonne da «Numa Pompilio»).

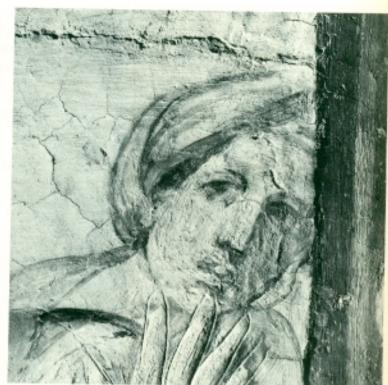
29 - Esempio di «incisione diretta»: sono evidenti anche i segni della spatola utilizzata per cancellare parte delle linee orizzontali di costruzione (particolare a luce radente della base di una colonna da «Numa Pompilio»).

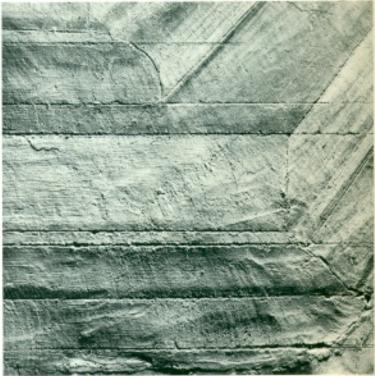
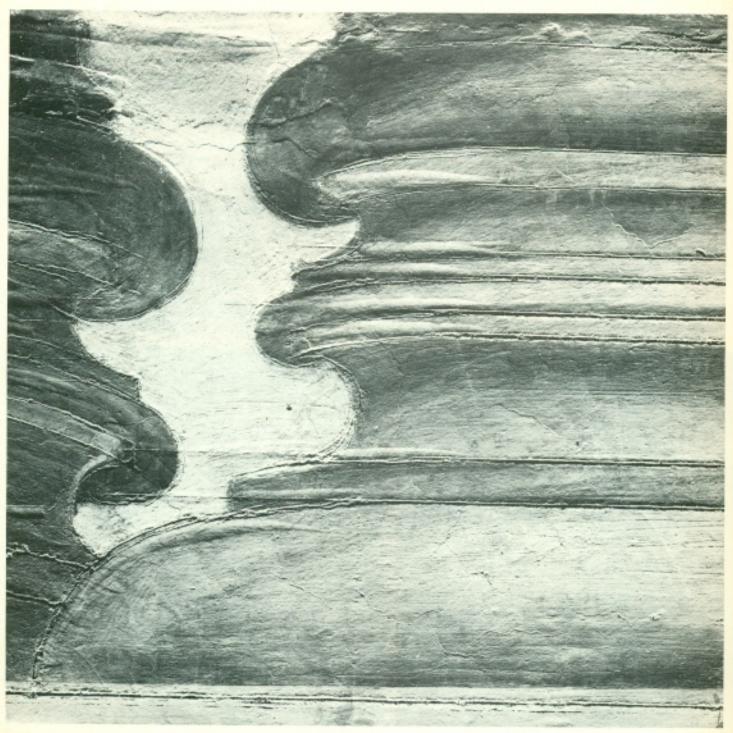
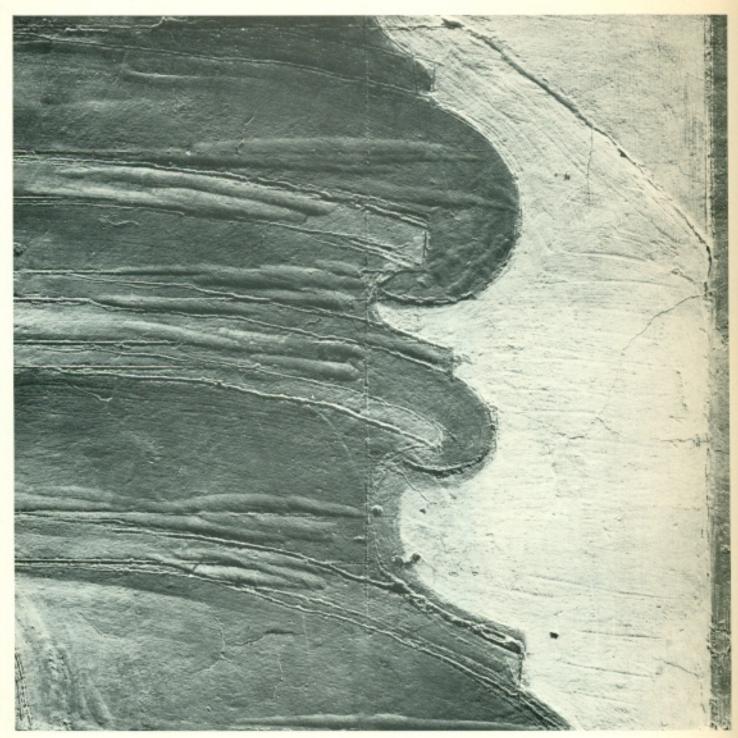
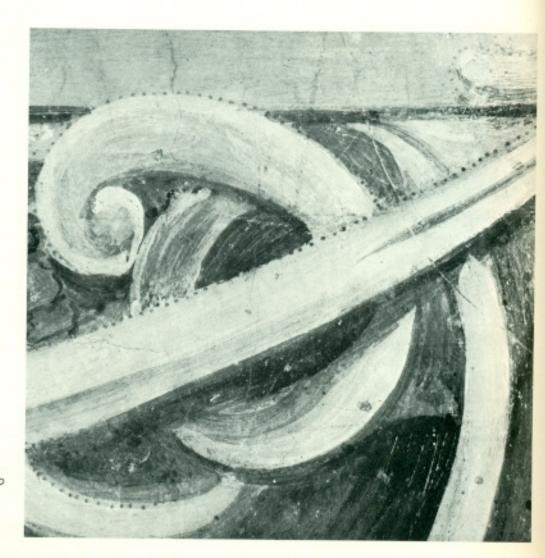
La traccia puntiforme dello olvero» rticolare della cornice del terzo daglione dalla decorazione dello colo).

«Spolvero»: la trama della stoffa del chetto usato per tamponare il disegno go i fori si è impressa sull'Intonaco sco

rticolare ravvicinato della stessa nice).

30 - La traccia puntiforme dello «spolvero» (particolare della cornice del terzo medaglione dalla decorazione dello zoccolo).

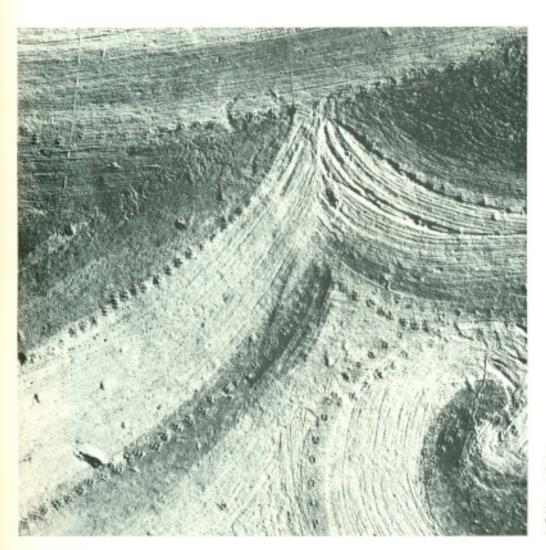
31 - «Spolvero»: la trama della stoffa del sacchetto usato per tamponare il disegno lungo i fori si è impressa sull'intonaco fresco (particolare ravvicinato della stessa cornice).

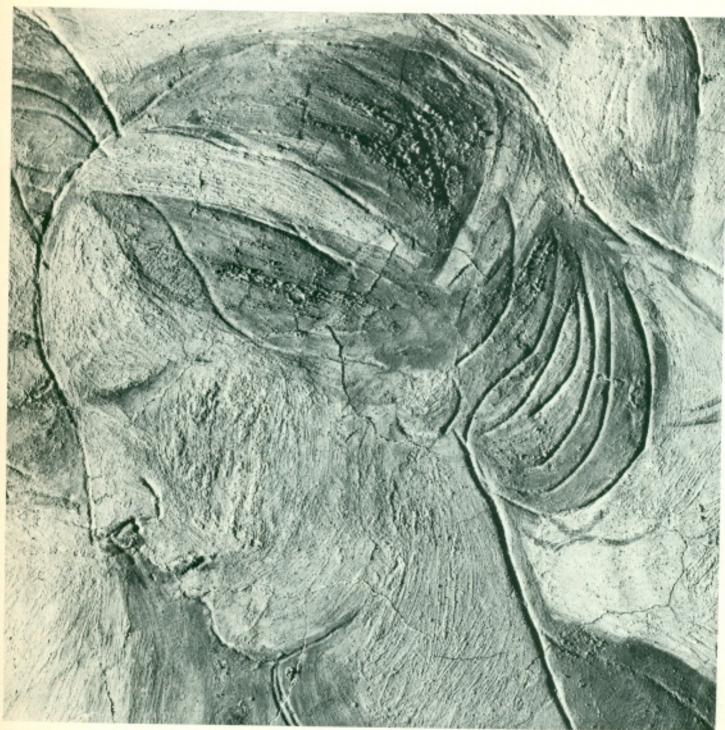
32 - Esempio di «incisione da cartone» (particolare a luce radente di una testa femminile dal «Ratto delle Sabine»).

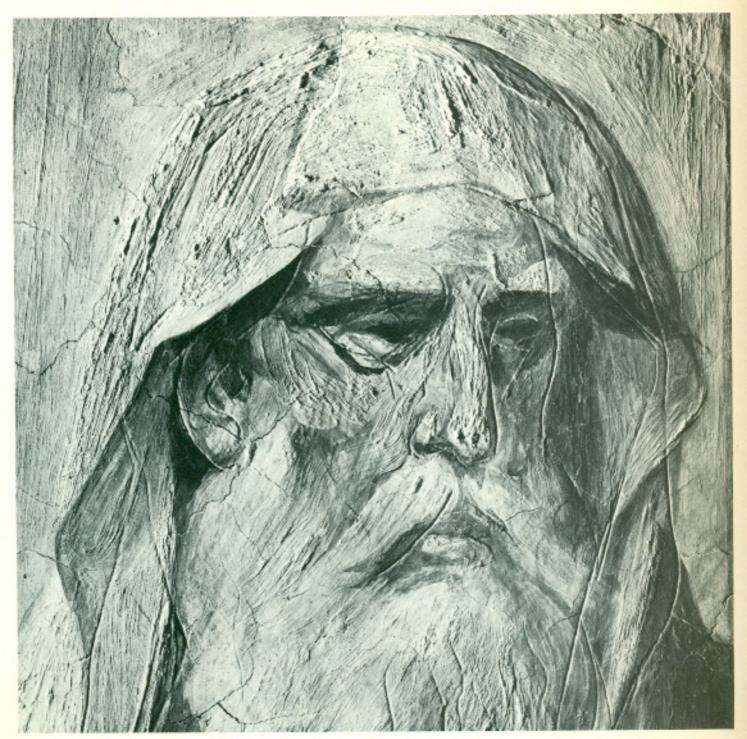
33 - Esempio di «incisione da cartone» (particolare a luce radente del volto di Numa da «Numa Pompilio»).

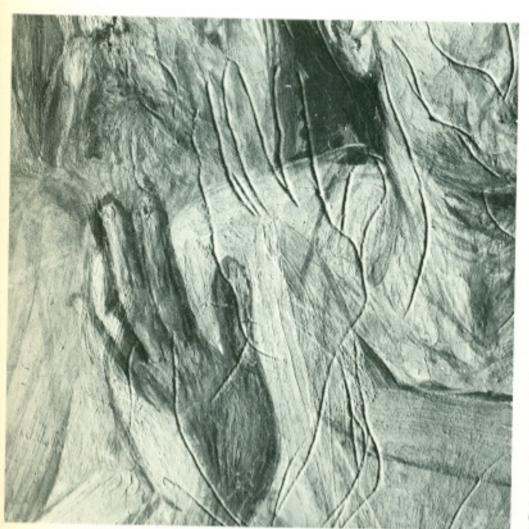
34 - Esempio di mutamento di intenzione: l'esecuzione finale risulta spostata rispetto alla traccia incisa (particolare a luce radente della mano di un sacerdote da «Numa Pompilio»).

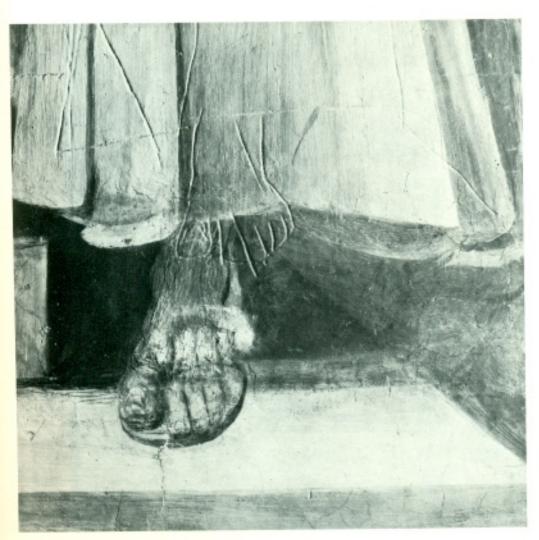
35 - Esempio di mutamento di intenzione: l'esecuzione finale risulta spostata rispetto alla traccia incisa; si nota anche un pentimento nel corso della stesura del colore

(particolare a luce radente del piede di Numa da «Numa Pompilio»).

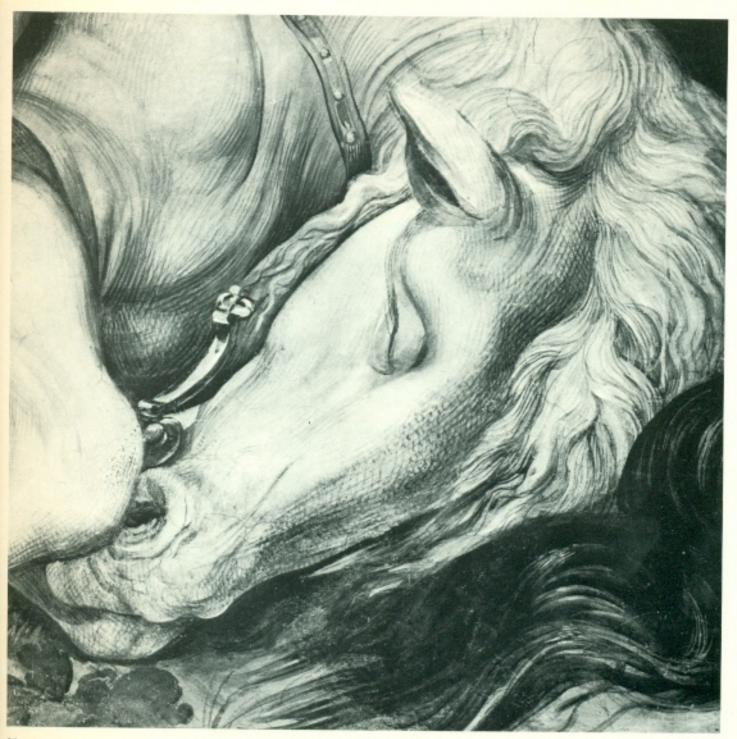
36 - Esempio di chiaroscuro (particolare del muso di un cavallo morto da «La battaglia di Tullo Ostilio»).

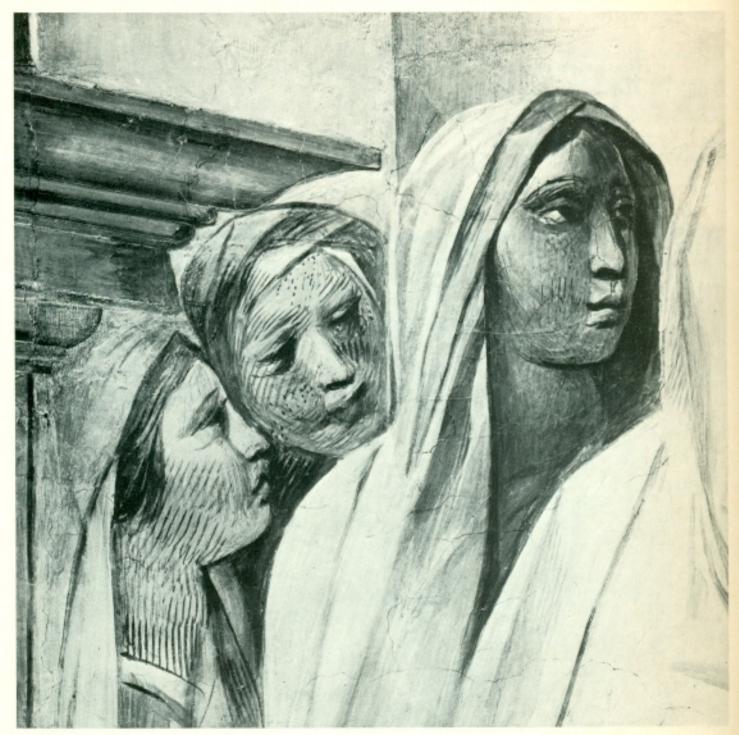
37 - Esempio di chiaroscuro: si nota l'estrema semplificazione delle linee di chiaroscuro tipica delle tre scene dipinte nella vecchiaia (particolare dei volti delle Vestali da «Numa Pompilio»).

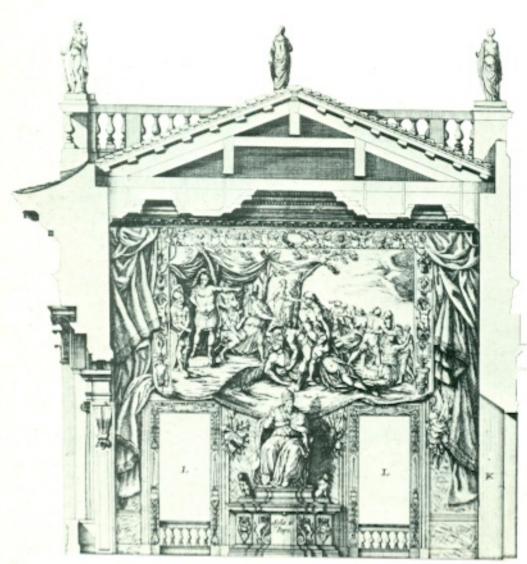
38 - Spaccato del Palazzo dei Conservatori, L'incisione della fine del XVII sec. documenta l'affresco del «Ratto delle Sabine» nella sua forma originaria, prima che l'ampio rifacimento ne stravolgesse la parte superiore.

La scena del «Ratto delle Sabine», già come si è visto in cattivo stato di conservazione nel 1738, è in effetti quella che anche oggi si presenta più rovinata e corrosa, con la parte superiore stravolta da un vasto rifacimento del tutto incongruente rispetto alla versione originale pervenutaci in una

stampa della fine del Seicento (37).

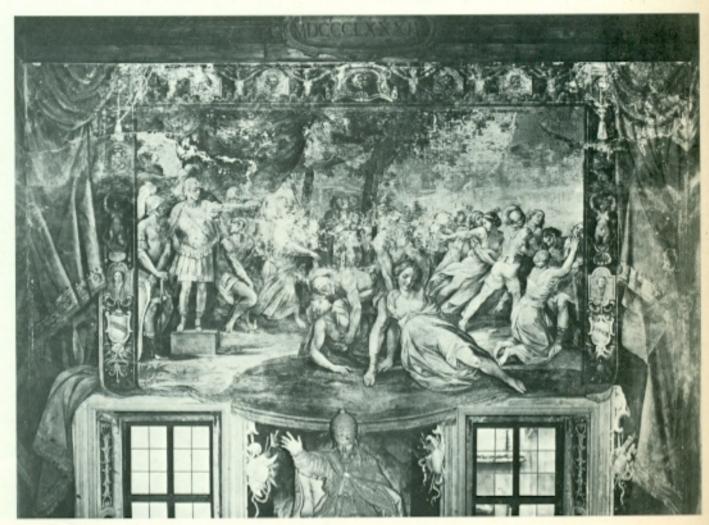
39 - «Il ratto delle Sabine», foto prima del restauro del 1959.

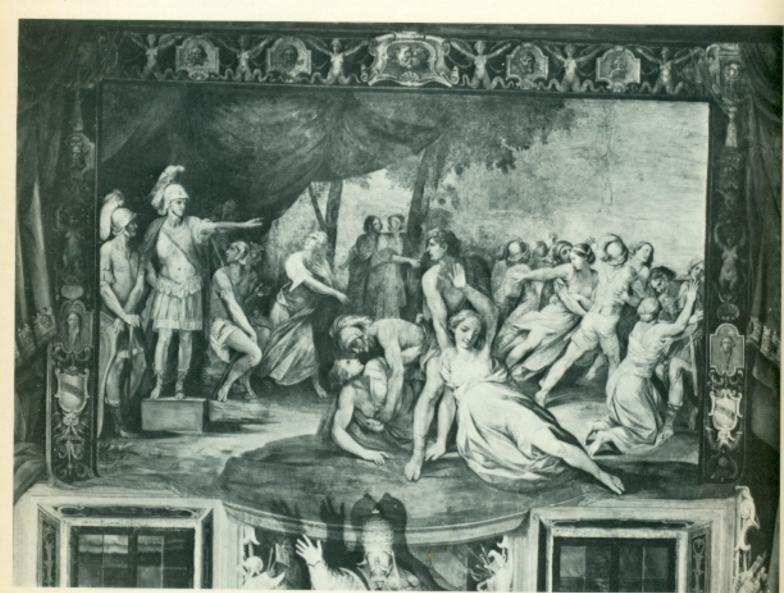
40 - «Il ratto delle Sabine», foto dopo il restauro del 1959.

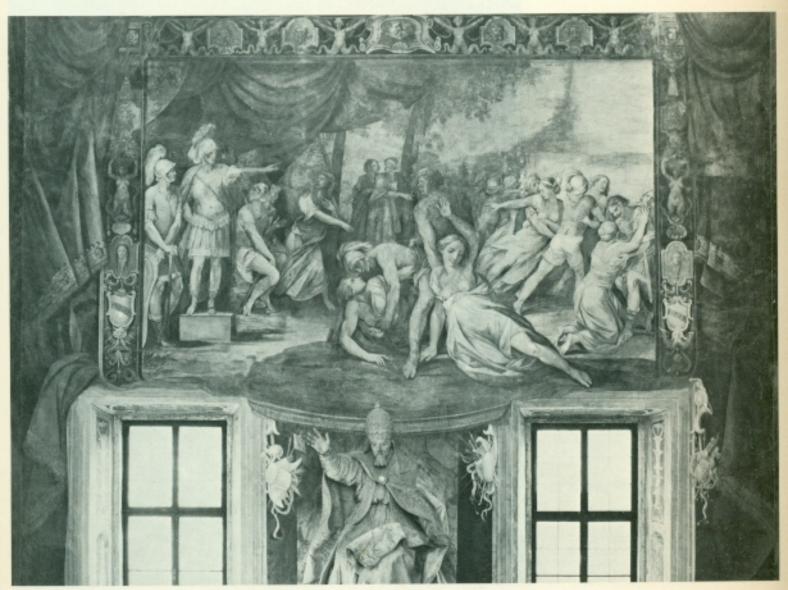
41 - «Il ratto delle Sabine», foto prima del restauro, 1979.

- d) «Il ratto delle Sabine»: del tutto ridipinta l'intera scena con l'eccezione di qualche limitata zona ai lati del riquadro; numerose stuccature, alcune in più strati sovrapposti in epoche successive, in genere debordanti in vasta misura sull'originale o poste a ricoprire zone di intonaco originale in cui era caduta la pellicola pittorica (56):

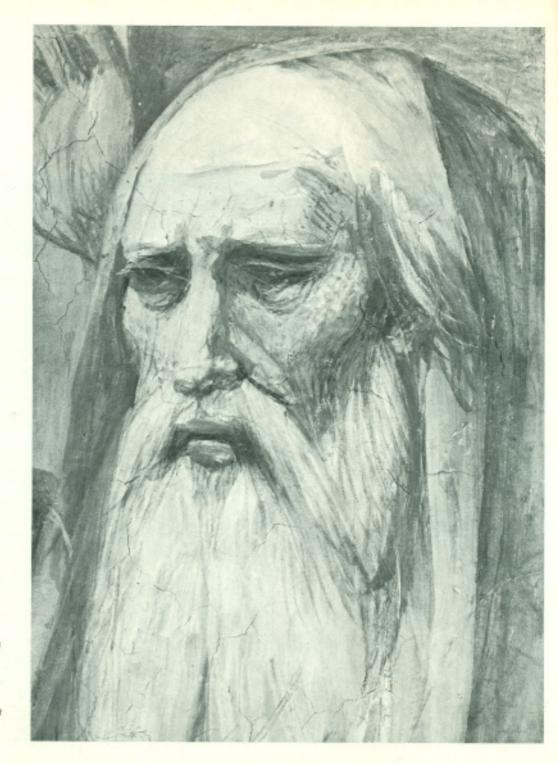
42 - Particolare di un volto del gruppo di figure sulla destra (da «Numa Pompilio»).

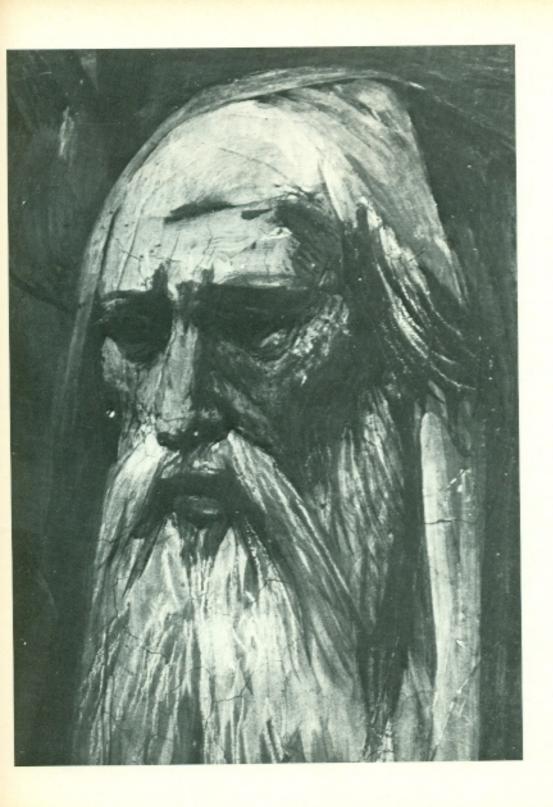
43 - Lo stesso a luce ultravioletta: appalono bianche le parti ridipinte (nella barba e nei capelli), inapprezzabili nella foto a luce normale.

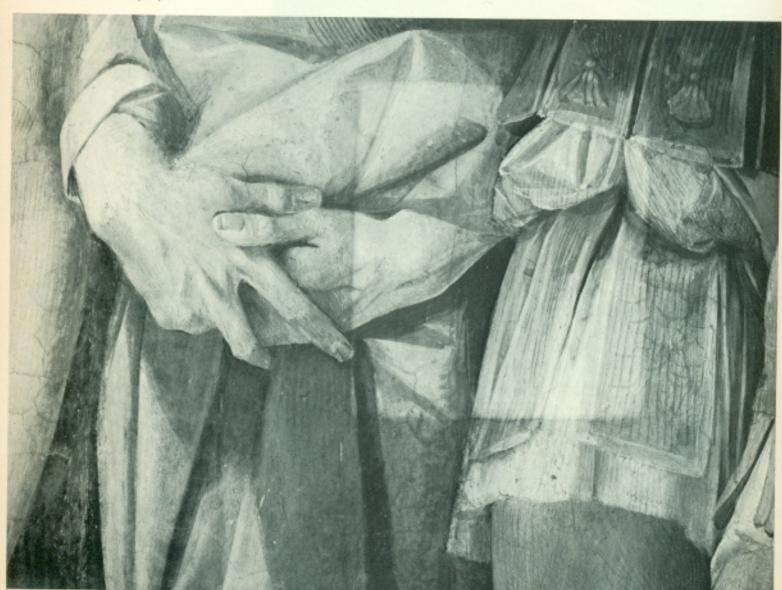
44 - Saggio di rimozione degli strati di polvere e fissativo alterato (figura di vecchio sulla destra dal «Combattimento tra gli Orazi e i Curiazi»).

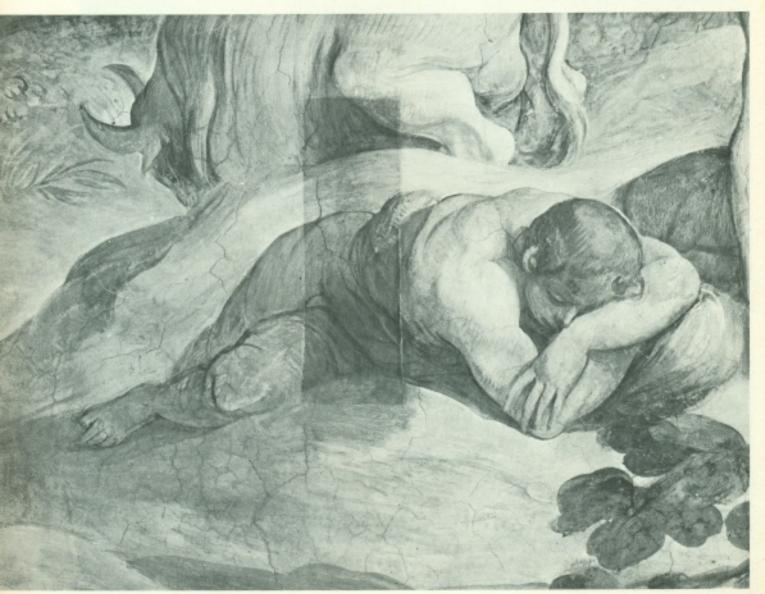
45 - Particolare dopo la rimozione degli strati di polvere e fissativo alterato con tassello di confronto (figura di giovane dormiente dal «Ritrovamento della lupa»).

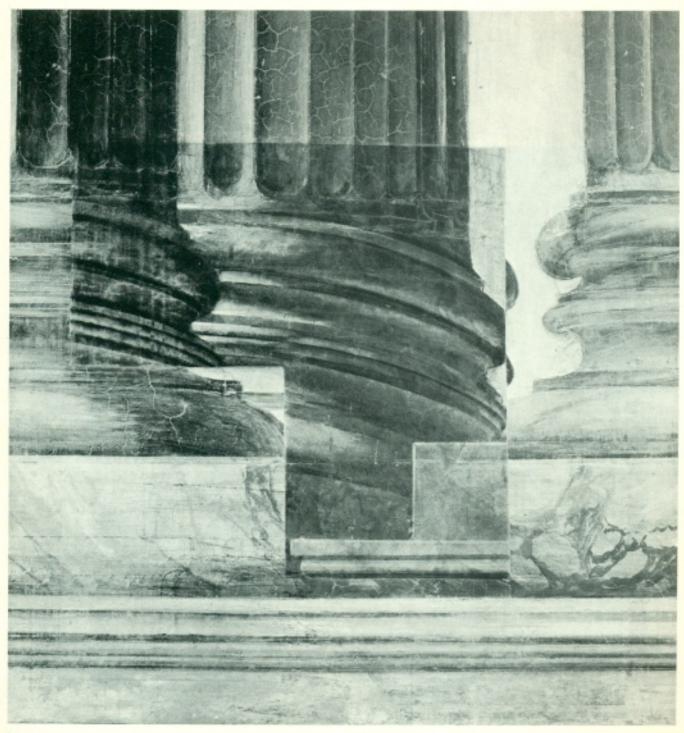
46 - Particolare durante la rimozione delle ridipinture (base delle colonne sulla sinistra dal «Numa Pompilio»).

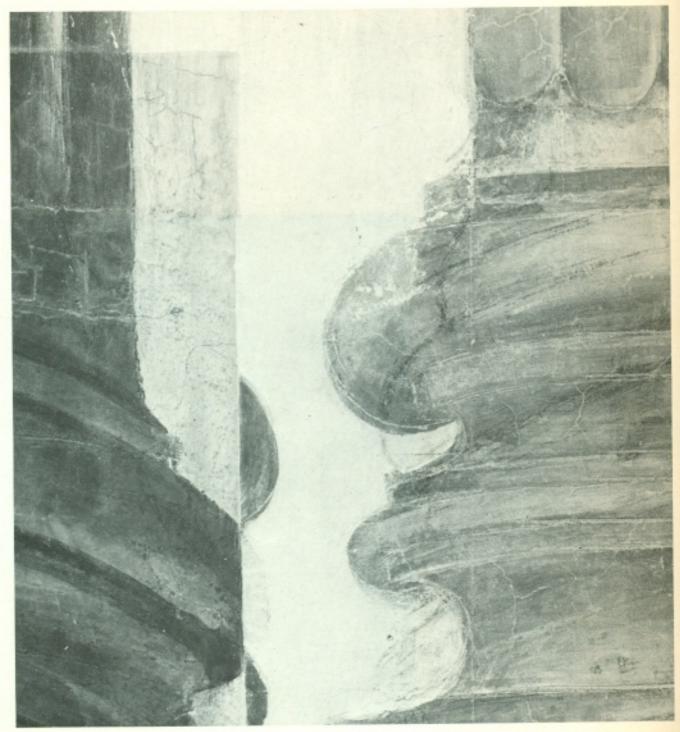
47 - Particolare ravvicinato della foto 46: le tracce di carboncino visibili sulla destra segnavano il profilo della colonna nella ridipintura ottocentesca.

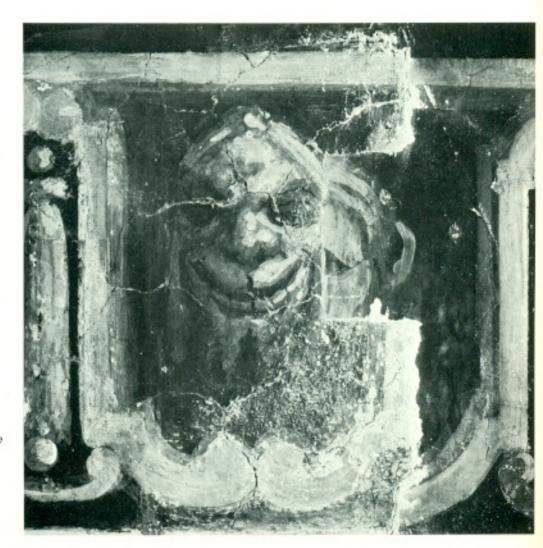
48 - Particolare durante la rimozione delle malte di rifacimento debordanti sull'originale (bordo decorativo inferiore da «Numa Pompilio»).

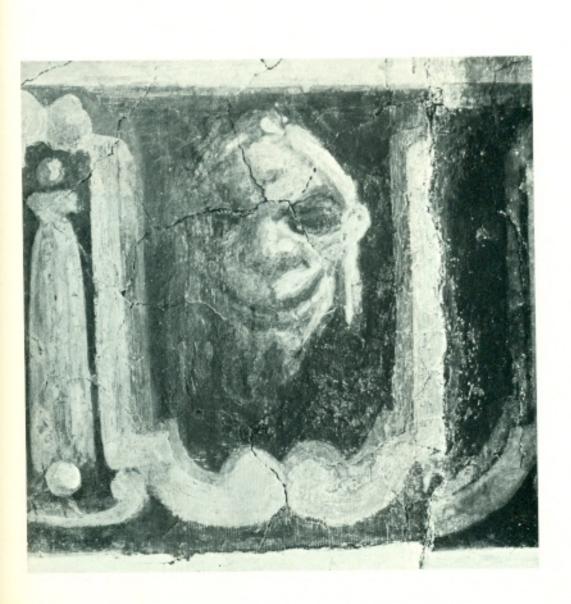
49 · Lo stesso particolare a rimozione avvenuta.

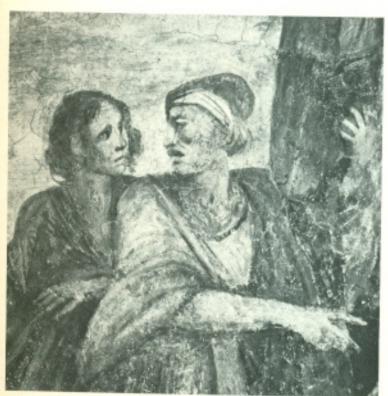
54 - Particolare durante la reintegrazione a tratteggio di una lacuna (figura di Vestale sulla sinistra dal «Numa Pompilio»).

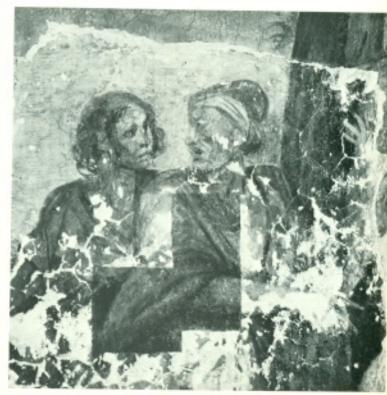
55 - Lo stesso particolare a reintegrazione ultimata.

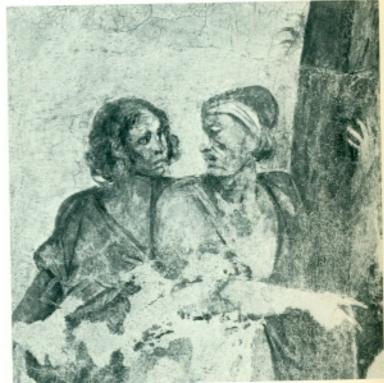
57 - Dopo la rimozione delle ridipinture sull'originale.

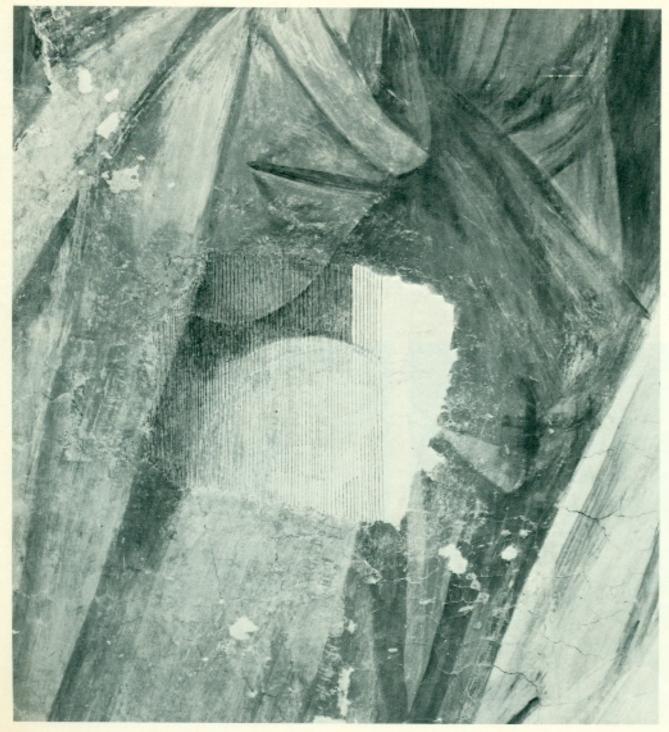
58 - Dopo la rimozione del rifacimento, a reintegrazione avvenuta.

- (64) La conservazione delle vaste zone di rifacimento del tutto false, intonaco compreso, è stata decisa in considerazione della necessità di mantenere una continuità di lettura degli affreschi. Tuttavia, nella sona di «Numa Pompilio», la completa incongruità della parte rimasta sulla zona di intonaco falso — una volta rimossa la ridipintura che reinventava tutto l'architettura della soena — ha consigliato la sua rimozione e la sua reintegrazione con una tinta neutra (cfr. 10to n. 58)

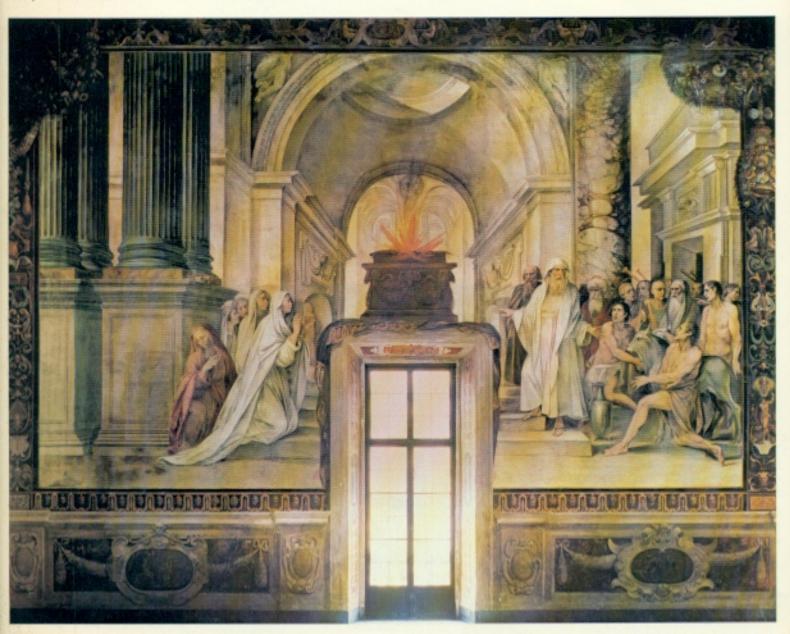
74 - «Numa Pompilio istituisce il culto delle Vestali» foto prima del restauro.

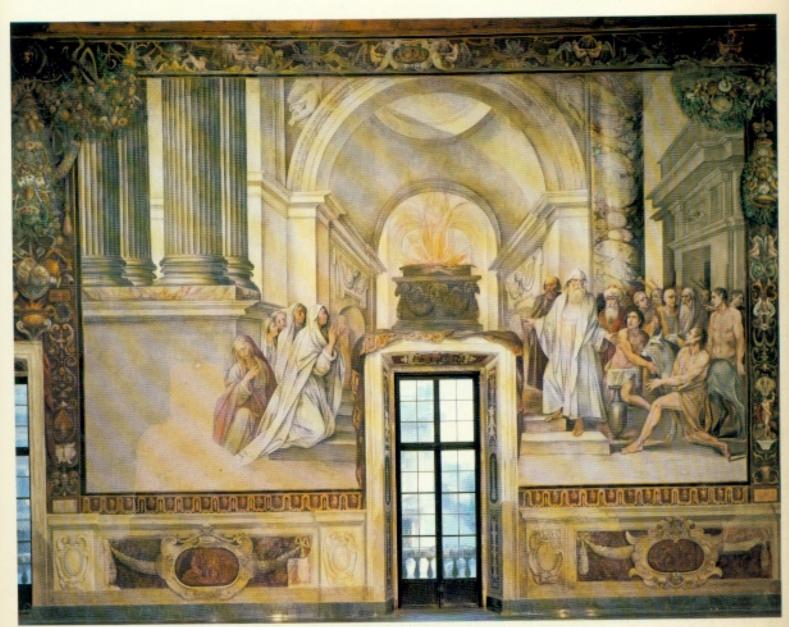
75 - «Numa Pompilio istituisce il culto delle Vestali» foto dopo il restauro.
