Laura Andreani, Carla Bertorello

### *Il restauro della Madonna col Bambino*

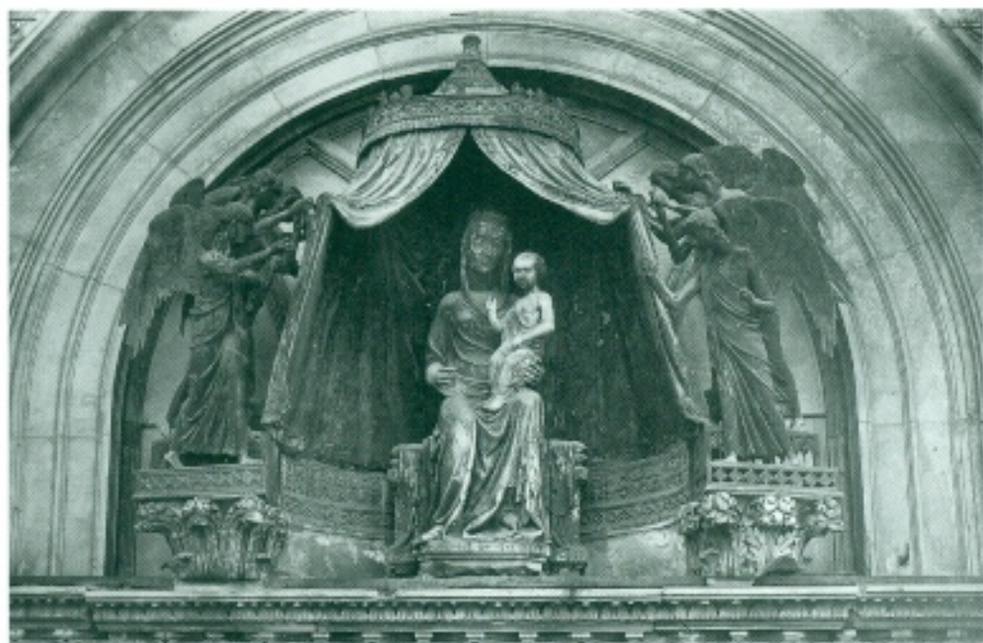
Fig. 1 - Orvieto, Duomo, il gruppo della *Maestà* prima dello smontaggio.

L'immagine della *Maestà* sotto un baldacchino bronzeo, affiancata da sei angeli reggicortina (fig. 1), fu collocata sul portale maggiore della Cattedrale intorno al 1329, come elemento centrale di un complesso programma iconografico che celebra Maria nel contesto della storia della salvezza. Questo programma, compiuto solo alla fine del XVI secolo, presenta le *Storie dell'Antico e del Nuovo Testamento* narrate nei bassorilievi (*Genesi, Albero di Iesse, Giudizio Universale, Storie della vita di Cristo*), il *Battesimo di Cristo* e alcuni episodi principali delle *Storie della vita della Vergine*, rappresentati nei mosaici dei timpani laterali (*Annuncio ad Anna, Natività della Vergine, Presentazione al Tempio, Sposalizio*) e infine evangelisti, dottori della Chiesa, apostoli e santi, scolpiti o mosaicati intorno alle scene. La *Maestà* è inserita al centro dello schema narrativo, alla base di un asse verticale che illustra la gloria di Maria con le scene dell'*Assunzione* e dell'*Incoronazione*. L'idea di collocare il simulacro della Vergine sul portale maggiore risale ai primi decenni del cantiere orvietano.

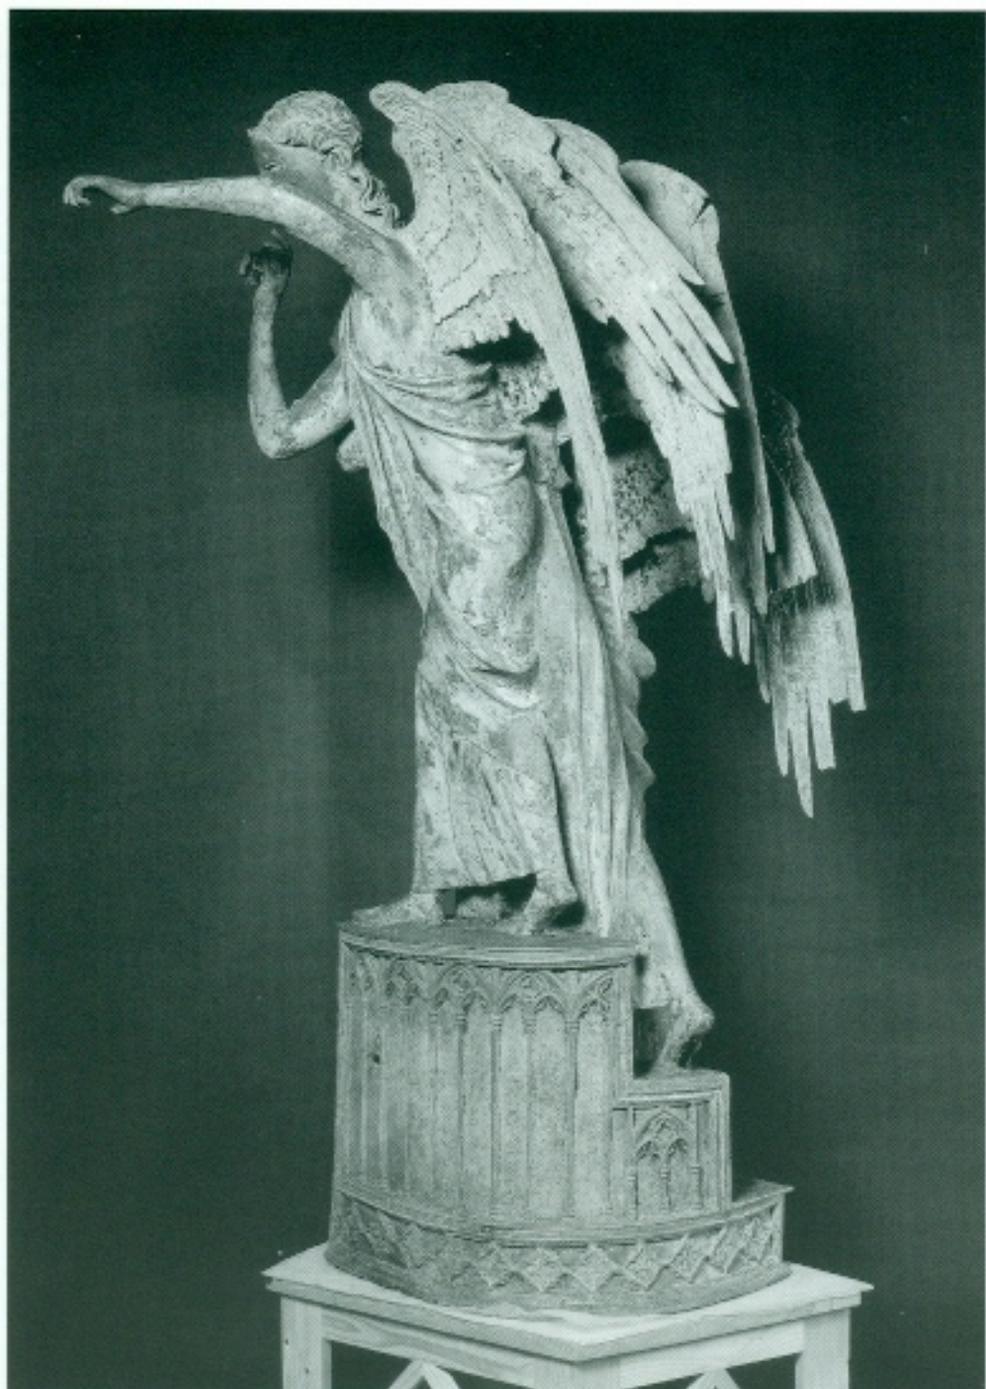
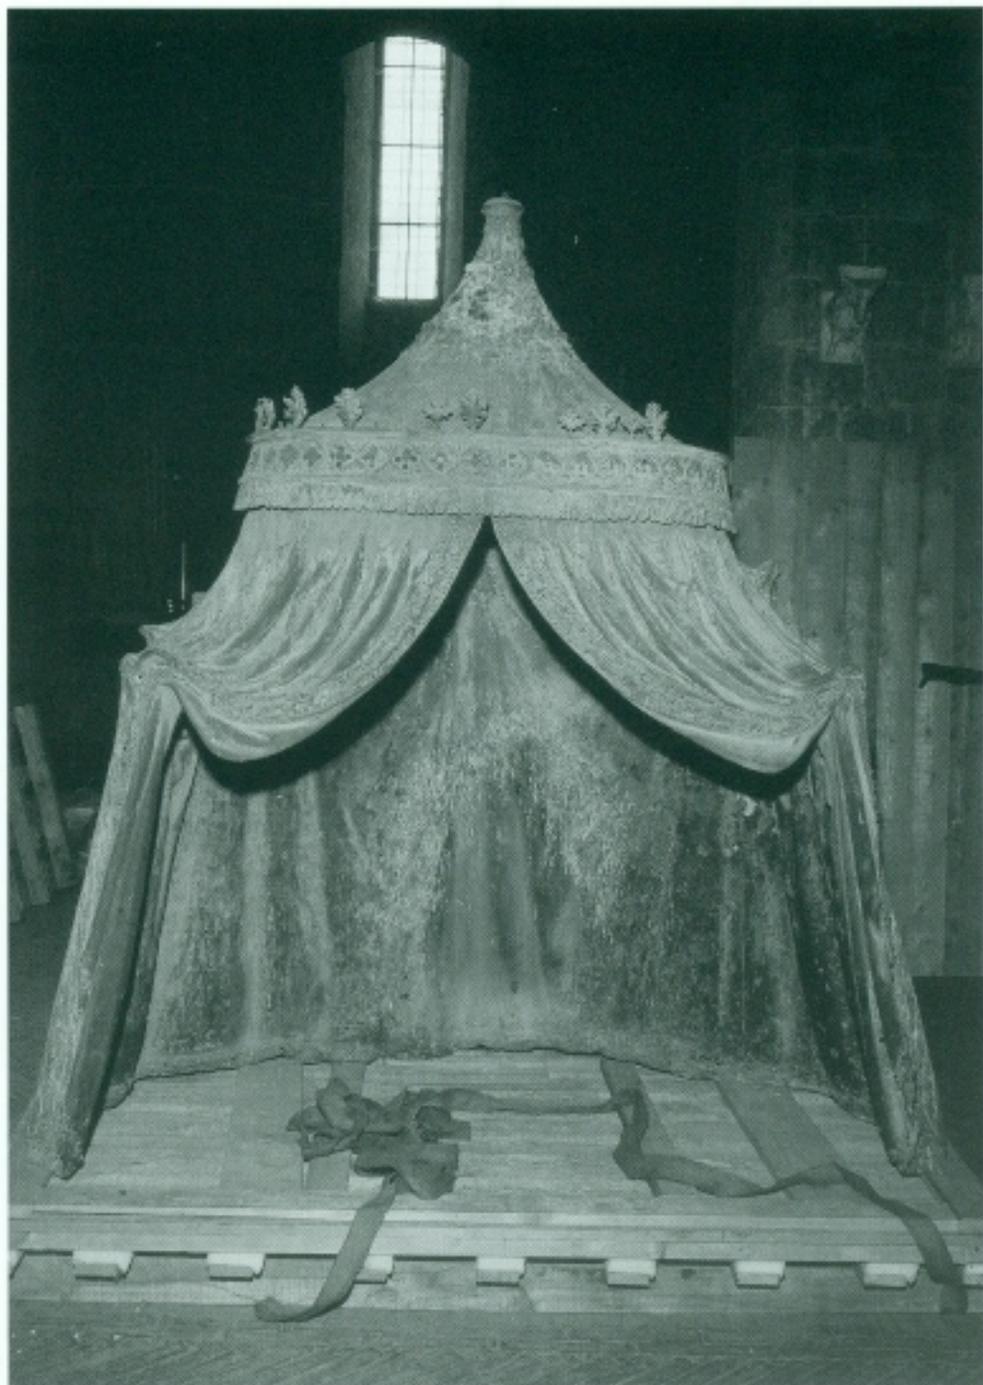
Fig. 2 - Orvieto, Duomo, *Maestà*, i tre angeli di sinistra dopo il restauro.

Fig. 3 - Orvieto, Duomo, *Maestà*, il baldacchino dopo il restauro.

Per quanto concerne la fusione degli angeli e del baldacchino (figg. 2-3), esistono invece numerosi documenti, che testimoniano i lavori tra il 1325 e il 1329 sotto la direzione di Lorenzo Maitani, al quale i bronzi possono riferirsi<sup>11</sup>. I registri contabili

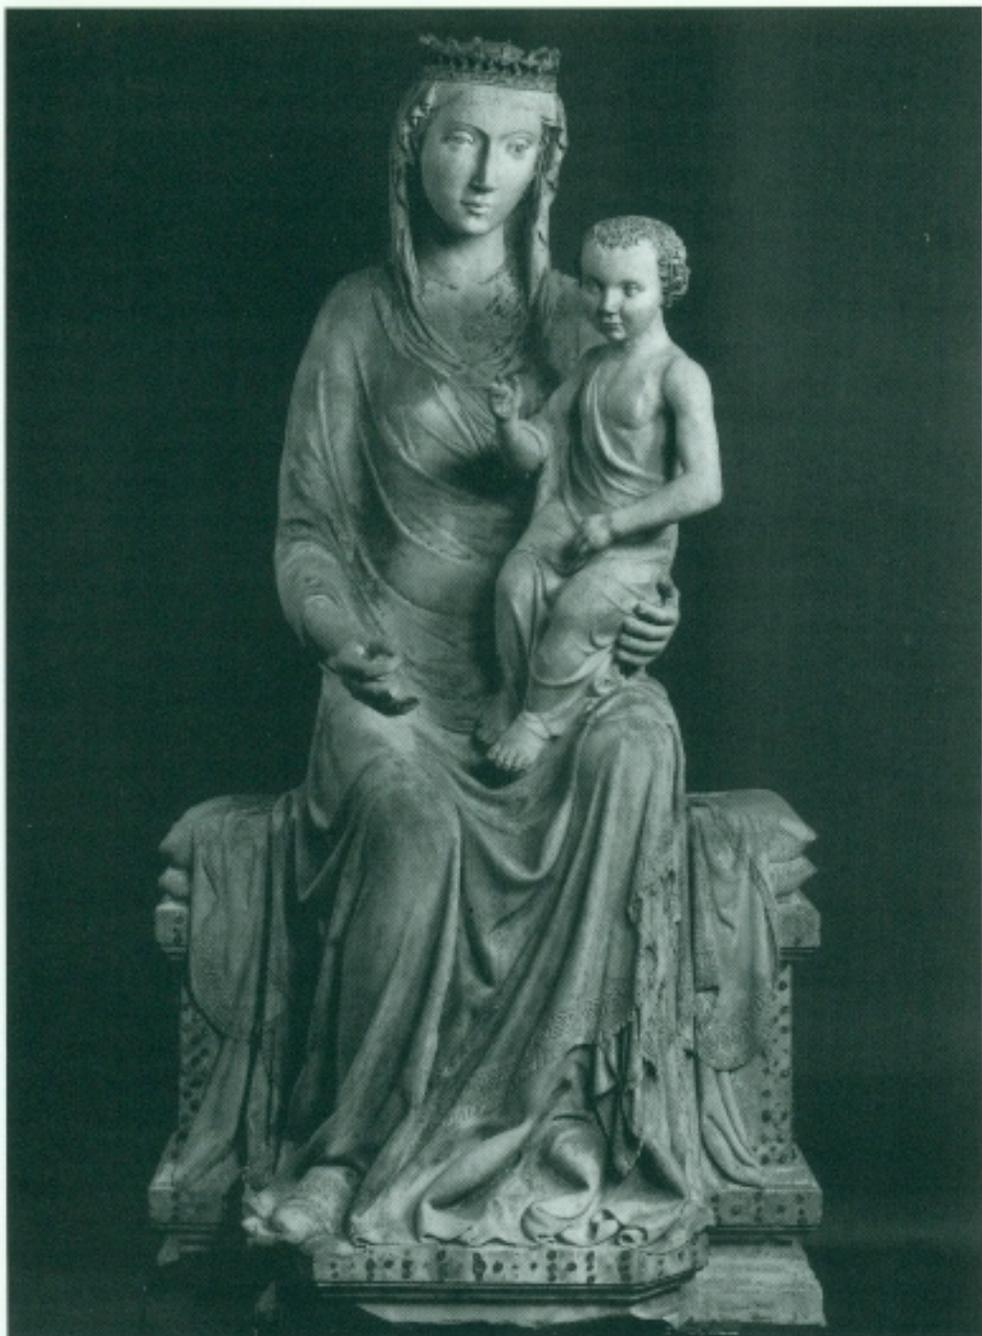
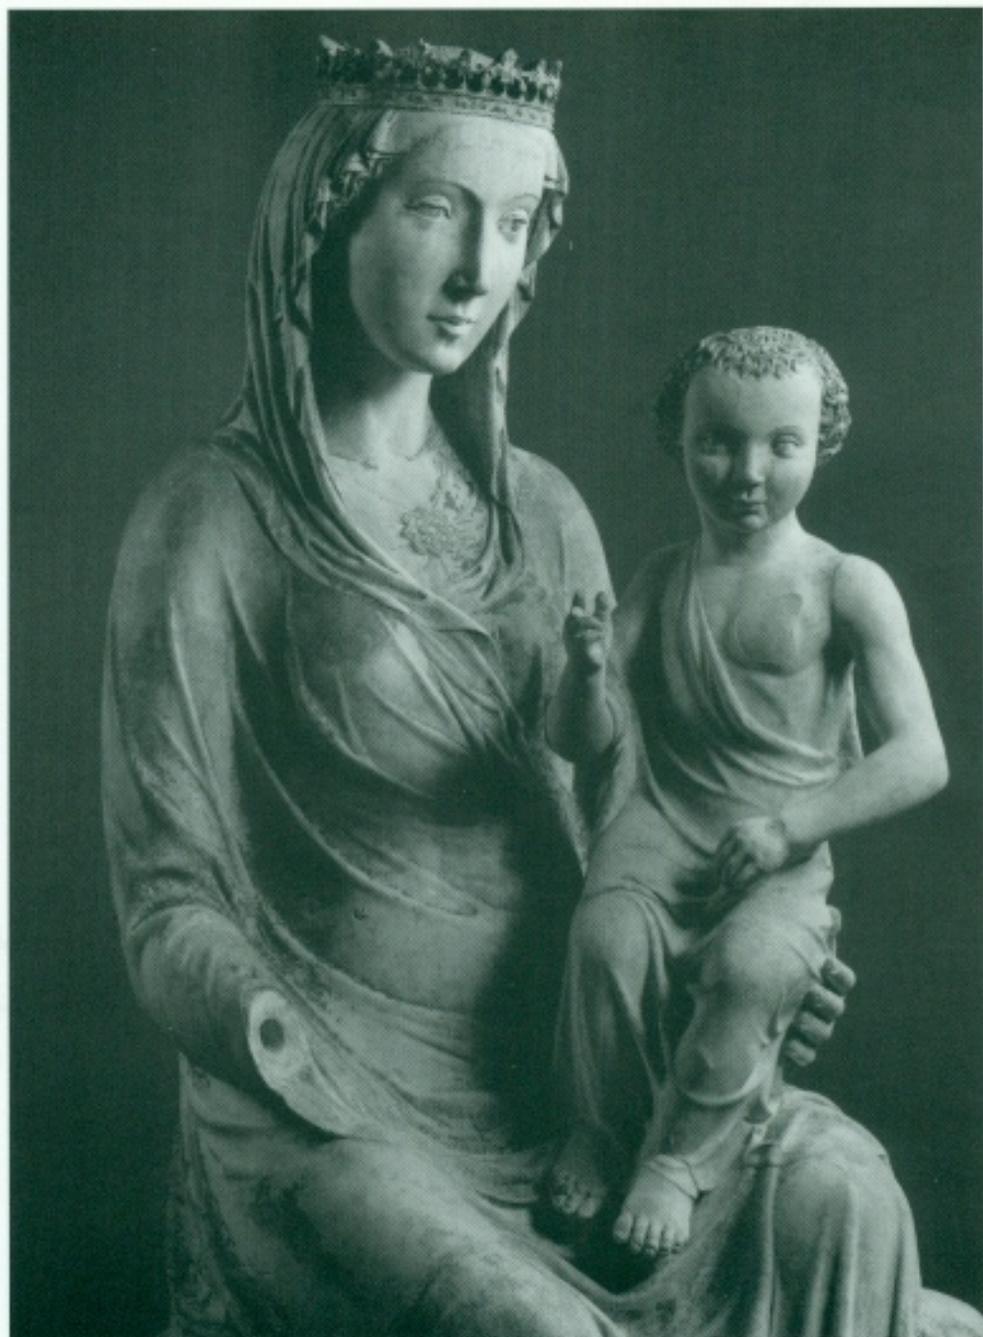
Nel corso del restauro si sono rilevate integrazioni in marmo e segni di rilavorazione riconducibili ad un unico intervento realizzato nell'ambito dei restauri condotti sulla facciata del Duomo da Valadier, documentati tra il 1796 e il 1806. Sono di ripristino l'avambraccio e la mano destra della Vergine; le due braccia del Bambino, con una rilavorazione evidente degli attacchi all'altezza delle spalle e del gomito, il piede destro e le dita del piede sinistro del Bambino. Gli arti di restauro alterano in modo sostanziale la costruzione della figura del Bambino e appaiono disarticolati rispetto alla spalla e al gomito originali, la mano destra della Vergine è troppo grande e fuori asse rispetto ai contorni della figura (figg. 4-5).

Fig. 4 - Orvieto, Duomo, *Maestrò*, il gruppo lapideo dopo il restauro.

Fig. 5 - Orvieto, Duomo, *Maestà*, il gruppo centrale prima del rimontaggio del braccio destro della Vergine.

Per il braccio destro della Vergine, unica delle integrazioni di ripristino che si sia

potuta rimuovere senza produrre danni, si è trattato di riproporre un assemblaggio che potesse essere reversibile; si è pensato ad un perno mobile che sfruttasse la sede assiale esistente. In attesa del rimontaggio definitivo dell'intero complesso, il collegamento dei due blocchi laterali del trono alla figura centrale è stato pensato con staffe di facile smontaggio, che sfruttano le sedi originali esistenti<sup>25</sup>.

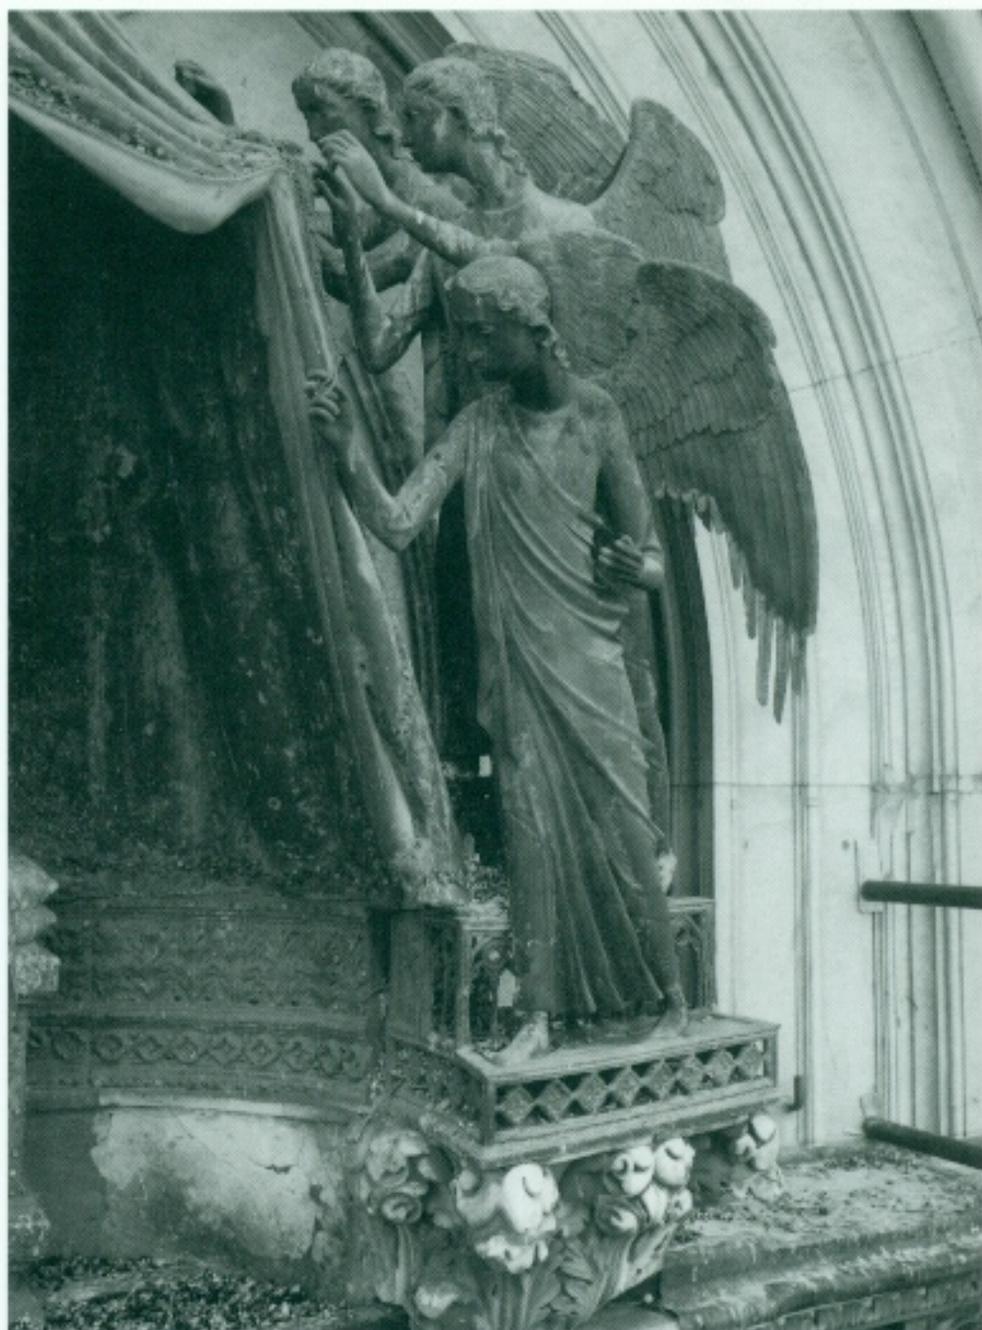
Fig. 7 - Orvieto, Duomo, *Maestà*, gli angeli reggicortina di destra prima dello smontaggio.

Il restauro ha richiesto di adottare soluzioni particolari sia sul piano tecnico che su quello della presentazione finale dell'opera; dove i resti di policromia erano più consistenti si sono rese necessarie, nella pulitura e nel consolidamento, metodologie non sempre in uso nel restauro dei materiali lapidei<sup>24</sup>. Le soluzioni adottate hanno consentito di preservare le tracce di decorazioni antiche, liberandole quanto più possibile da patine di alterazione superficiale o di restauro, quando questo non comportasse un ulteriore impoverimento del frammento. Alcune scelte critiche si sono rese necessarie anche per ragioni conservative. Gli strati bruni di ossalato di calcio, insolubili chimicamente, tenacemente adesi al supporto lapideo come ai resti di doratura e policromia, sono stati alleggeriti meccanicamente con microsabbatrice di precisione per renderne più accettabile la colorazione; una loro rimozione totale avrebbe comportato di necessità l'asportazione di materiale originale (fig. 7).

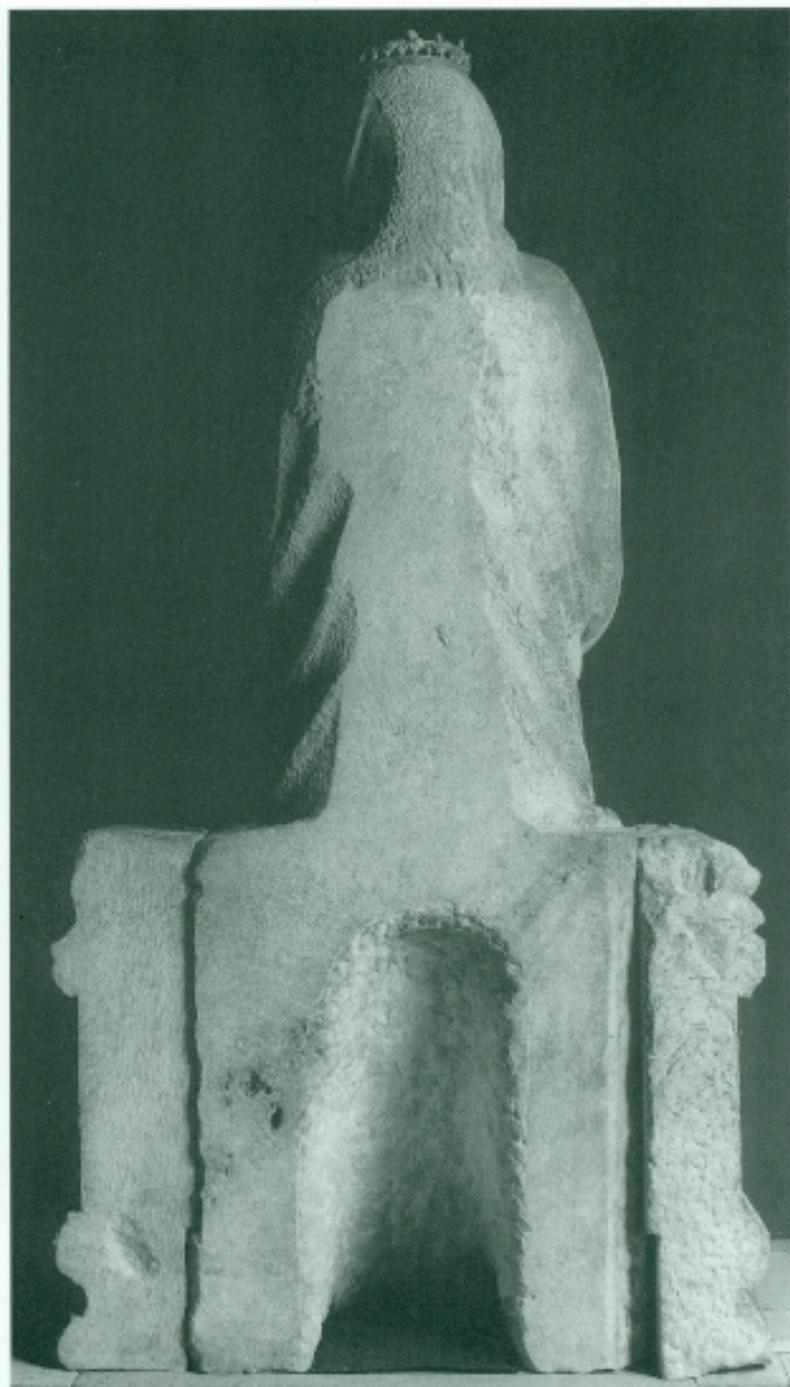
Con la rimozione del complesso monumentale dalla sua sede originaria si sono potuti indagare i metodi costruttivi della grande macchina; le dimensioni e la forma estremamente regolare del blocco di marmo in cui è scolpita la Vergine con il Bambino, fanno pensare all'impiego di un marmo di spoglio, probabilmente un blocco strutturale come può essere un architrave. Analoga provenienza dovrebbero avere gli elementi laterali del trono il cui marmo risulta identico per colore e granulometria; sui pezzi non ci sono tuttavia segni evidenti di lavorazione romana (fig. 9).

Segni di subbia, impiegata per un lavoro di sgrossatura, si rilevano nella faccia posteriore del trono e nello scasso prodotto nel corpo centrale della *Maestà*, allo scopo di alleggerire la scultura. Solchi più ravvicinati e regolari di uno strumento analogo, ma di dimensioni differenti, si trovano usati per abbozzare le pieghe del manto e sono ancora visibili nei sottosquadri, lungo i lati della figura. La successiva definizione delle forme è affidata, come nei bassorilievi, al picchiarello; con questo strumento lo scultore deve aver proceduto alla definizione dei volumi (fig. 9).

Fig. 9 - Orvieto, Duomo, *Maestà*, il retro del gruppo lapideo con i segni degli strumenti.

Le fonti archivistiche, estremamente lacunose per quanto concerne i primi importantissimi decenni del cantiere, non forniscono alcun aiuto nella identificazione dell'autore ma offrono soltanto labili indizi. Un unico documento, ad esempio, dalla formulazione piuttosto ambigua, potrebbe riferirsi alla lavorazione in corso delle pietre per la *Maestà*. L'uso del condizionale è d'obbligo, dato che esso è già noto da tempo. Fu pubblicato infatti da Luigi Fumi, che a sua volta lo riprese dalla *Storia del Duomo di Orvieto* del padre Guglielmo della Valle<sup>9</sup>. In data 31 maggio 1293 fu registrato il pagamento di tre libbre versato *m. Ramo Paganellis de Senis pro sex diebus proxime preteritis quibus stetit ad concimen lapidum b. Marie Virginis ad rationem X sol. pro quolibet die*<sup>10</sup>. Se la specificazione con il nome della dedicataria (*b. Marie Virginis*) non indica l'edificio, omissso per errore (*ecclesie b. Marie Virginis*), la registrazione assumerebbe un'importanza fondamentale e andrebbe valutata alla luce delle osservazioni condotte sulle tracce degli strumenti impiegati, che sono gli stessi riscontrati sui bassorilievi (fig. 9).

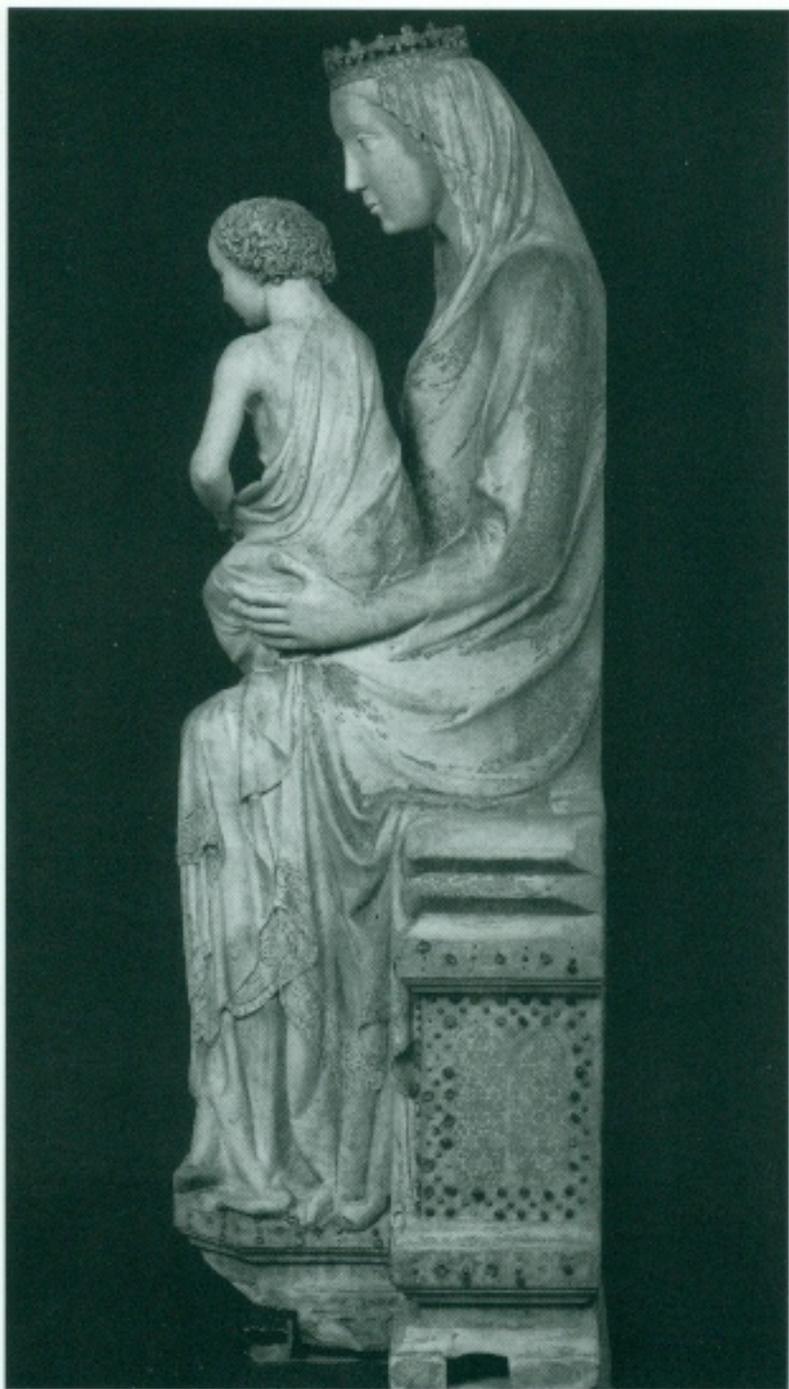
Le numerose patinature di restauro, presenti in modo discontinuo sulla superficie, hanno reso più ardua l'identificazione della cronologia degli interventi antichi. Non sembra che la policromia originale dovesse interessare l'intera superficie della pietra, ma piuttosto ornare con preziose decorazioni dorate i panneggi della Vergine e del Bambino. Nessuna traccia di colore, o di preparazione ad esso, fa sospettare ad esempio che gli incarnati siano mai stati dipinti. Sulla pietra sono tracciati, con una missione a base di piombo, altri pigmenti siccativi e probabilmente olio di lino, dei motivi di cerchi intrecciati e fiori stilizzati, che costituivano i disegni a leggero rilievo del manto della Vergine; su questa missione era applicata la foglia d'oro<sup>27</sup> (fig. 13). Nella veste del bambino la decorazione si legge ormai solo in negativo, per la presenza di un protettivo alterato di restauro: la caduta dei disegni tracciati con la missione ha lasciato in vista il marmo mettendo in evidenza le sagome della decorazione. Si tratta di un motivo floreale stilizzato, proposto in sequenza geometrica su tutta la veste. Allo stesso momento decorativo dovrebbe appartenere la doratura della corona della Vergine, conservata in minime tracce, quella delle fasce del trono, che riquadrano il finto cosmatesco, i motivi che decorano il cuscino e le modanature del trono. La tecnica della doratura impiegata nel trono non è di facile determinazione per le numerose manomissioni subite. Sono spesso presenti due dorature sovrapposte: la più antica applicata a gesso e colla, con tecnica simile ai dipinti su tavola; ciò consentiva la brunitura della lamina metallica, per conferire a queste parti una diversa lucentezza rispetto alle dorature a missione dei manti. La seconda doratura è invece caratterizzata dall'impiego di biacca nella preparazione, che fa presupporre l'uso dell'olio come legante. Le parti così dorate potevano poi essere impreziosite da finiture di lacca. Al primo momento decorativo deve inoltre appartenere l'inserzione sul trono delle perle stagnate e dorate e dei castoni in rame impreziositi da paste vitree azzurre e viola e forse da quarzi (fig. 10).

Fig. 10 - Orvieto, Duomo, *Maestà*, profilo sinistro del gruppo lapideo.

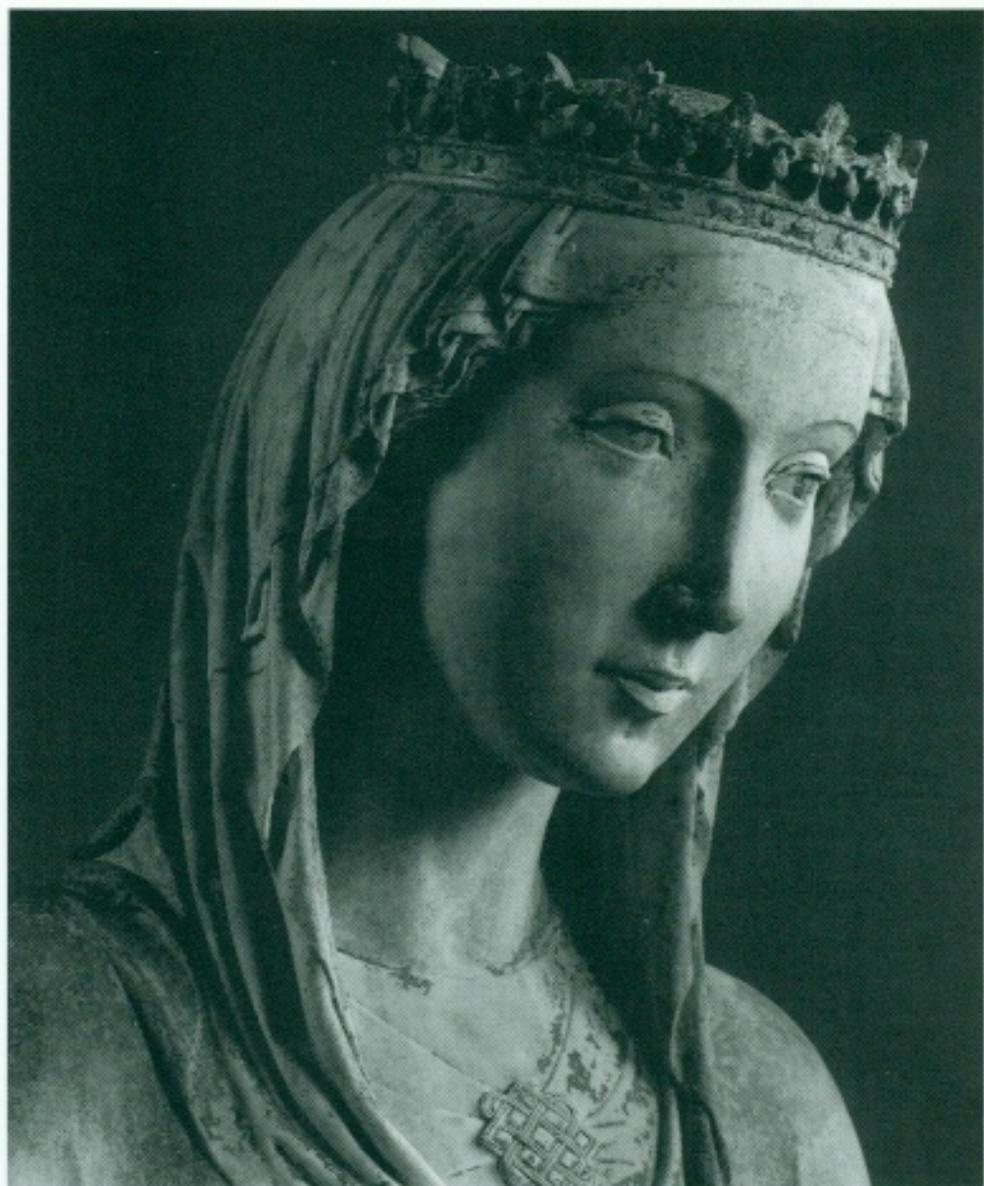
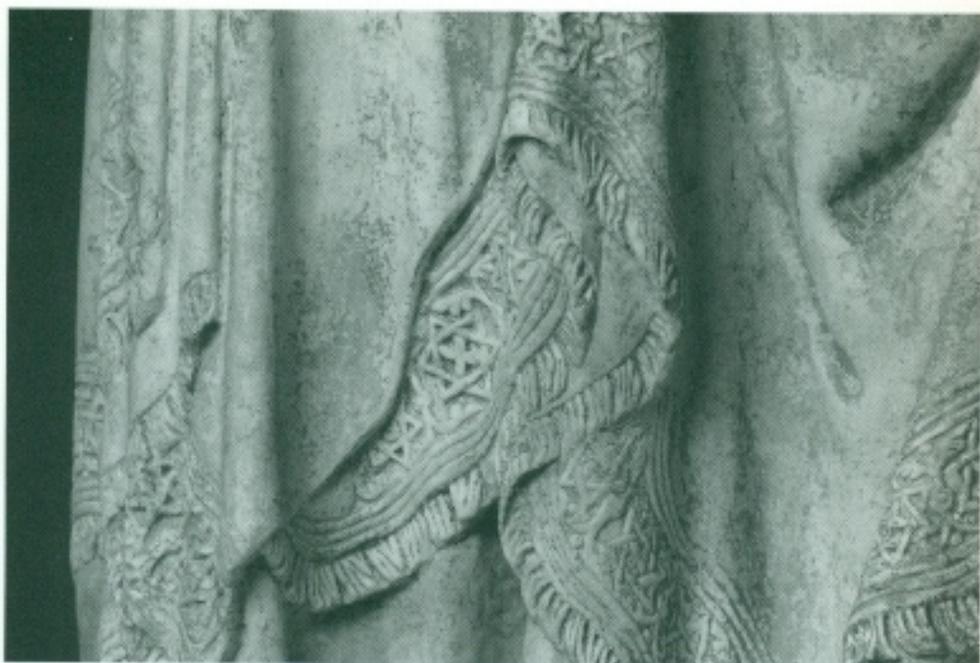
Le pieghe più profonde del manto, i riccioli sul capo del Bambino, i segni più incisi in occhi e labbra, le decorazioni e le frange sul bordo del manto e sul drappaggio del

trono, sono realizzati con un trapano ad asta con punte a tondino di diametro ridotto anche a pochi millimetri (figg. 11-12).

Fig. 11 - Orvieto, Duomo, *Maestà*, il volto della Vergine.

Fig. 12 - Orvieto, Duomo, *Maestà*, particolare del manto della Vergine.
