IL RESTAURO DELLE CARROZZE SABAUDE DELLA PRESIDENZA DELLA REPUBBLICA

Matteo Rossi Doria*, Simona Marzullo**

Progetto di recupero e valorizzazione della Collezione di carrozze sabaude

Restauro delle quattro Berline di Gran Gala

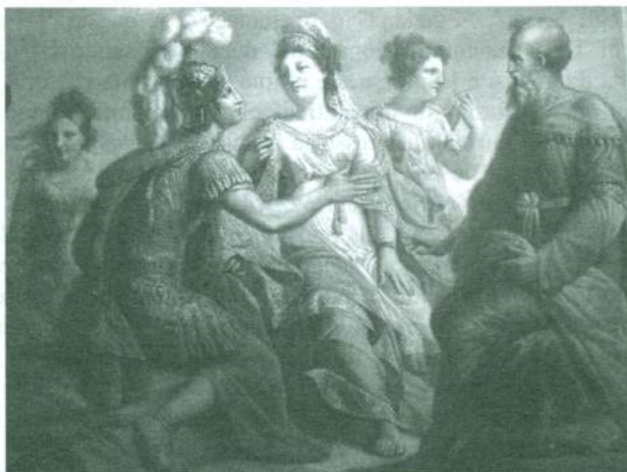
Se per la *berlina di Maria Teresa*, il problema più importante era caratterizzato dalla presenza di uno sporco grasso, per il *Telemaco* ci si trovava di fronte a numerosi sollevamenti della pellicola pittorica localizzati, oltre che sulle parti dipinte, anche sul raffinatissimo fregio dorato su fondo blu che incornicia le luci. Inoltre la superficie risultava alterata dall'ossidazione della vernice e dall'alterazione delle reintegrazioni pittoriche.

Figura2. Telemaco, particolare della cassa

Altro problema rivelatosi estremamente complesso da risolvere è stata la pulitura delle splendide raffigurazioni che ornano i fondi della cassa del *Telemaco*, eseguiti da Giovanni Vacca, allievo del Pecheux. Questi furono oggetto, insieme al raffinato fregio che incornicia le aperture di luce, di un intervento di restauro nel 1923 eseguito da Giovanni Martoglio e finalizzato essenzialmente al consolidamento della pellicola pittorica e alla reintegrazione estetica. I dipinti erano coperti da una spessa vernice ossidata e presentavano numerosi sollevamenti della pellicola pittorica. La questione di metodo si è posta nel momento in cui ci si è confrontati con alcuni saggi di pulitura, condotti qualche anno addietro, che avevano rimosso la vernice arrivando ad un livello in cui tutti i rapporti cromatici venivano falsati anche in rapporto alla totalità della berlina. In realtà, nella realizzazione di dipinti su oggetti come le carrozze, l'uso di particolari resine protettive, come la sandracca, erano opportunamente sfruttate dagli artisti per le velature finali e quindi necessariamente da conservare. Consapevoli di ciò, si è deciso di effettuare una stratigrafia della pellicola pittorica attraverso l'analisi di un campione prelevato in prossimità di una lacuna per avere un quadro preciso dei vari livelli presenti e di calibrare la pulitura in modo da rimuovere esclusivamente le ridipinture e la vernice dell'intervento del '23. Paolo Cremonesi e Erminio Signorini si sono gentilmente prestati ad effettuare i test di solubilità stabilendo che la miscela LA4 (60% ligroina-40% acetone), polarità Fd 77 – Fp14 – Fh 9, era la più idonea ad una pulitura selettiva. In base a questi parametri di solubilità è stato preparato un *Solvent Gel* di ligroina modificato con l'aggiunta del 30% di etanolo e applicato a pennello sulla superficie con un tempo di contatto che variava in base agli spessori da rimuovere.

Per ciò che concerne i dipinti della cassa del *Telemaco* e *degli Sposi* come per i fondi di tutte le altre carrozze, la poca entità delle lacune ha fatto propendere per un ritocco mimetico con colori a vernice. Molto più impegnativa è risultata la reintegrazione del fregio dorato su fondo blu della prima carrozza. In questo caso è stato necessario procedere, prima, alla ridoratura a missione delle lacune e poi alla ricostruzione delle raffinatissima decorazione fitomorfa alternata a figure femminili.

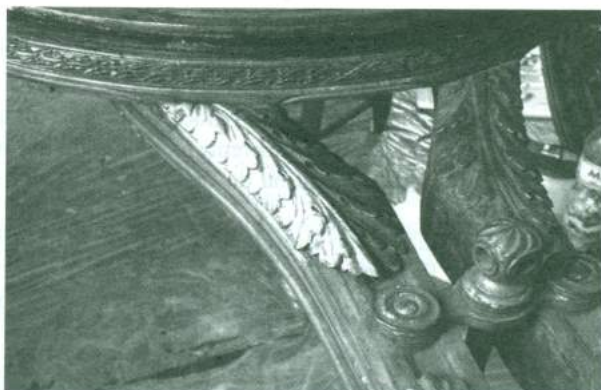
Figura 4. Berlino degli Sposi; tassello di pulitura

Le prime carrozze affrontate sono state le quattro berline piemontesi. Le superfici dorate, a missione e a guazzo, erano offuscate da uno spesso strato di sporco grasso, prodotto dalle periodiche manutenzioni che utilizzavano olio e petrolio per prevenire gli attacchi dei tarli, e dall'ossidazione della gommalacca. Malgrado la problematica fosse analoga, ogni carrozza è stata affrontata come un caso a sé stante. Così per il *Berlingotto*, dopo i primi saggi di pulitura, si è deciso l'utilizzo di una miscela di DMSO al 20% in acetone addensato con idrossipropilcellulosa. Applicato ad impacco con interposizione di carta velina, per un tempo che variava dai tre ai cinque minuti, il gel permetteva il rigonfiamento omogeneo delle sostanze da rimuovere e un assottigliamento dei vari strati di gommalacca. Il buon risultato ottenuto, ha fatto comprendere che la scelta della selettività era l'unica strada da percorrere. Questo approccio ha aiutato, inoltre, a superare problematiche che si sono presentate in corso d'opera, come la pulitura delle dorature sulle parti in acciaio. Tradizionalmente, le dorature su metallo erano realizzate con un'amalgama di oro e mercurio estremamente resistente. Nel caso del *Berlingotto*, ci si trovava di fronte ad una doratura realizzata a missione in tempi più recenti che non permetteva l'utilizzo della stessa miscela di solventi adoperata per le superfici lignee. Dopo una numerosa serie di test, l'unica miscela in grado di rimuovere lo sporco senza intaccare l'appretto utilizzato per dorare si è dimostrata l'emulsione grassa, resa basica con trietanolamina (TEA), modificata con l'aggiunta di acetone sino al 50% seguita da un lavaggio con essenza di petrolio.

La stessa miscela è stata utilizzata per la pulitura della *berlina di Maria Teresa*. In entrambi i casi la modalità di applicazione ha previsto l'utilizzo di carta velina mentre il tempo di contatto variava dai 5 ai 10 minuti in base allo spessore delle sostanze da rimuovere o assottigliare

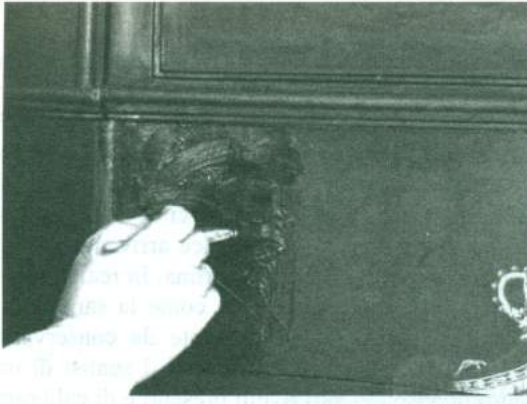
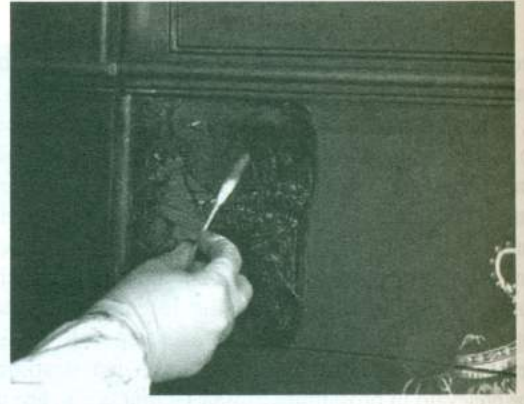
Per i fondi delle casse di questo gruppo, l'aspetto di degrado più evidente era rappresentato dall'ossidazione delle vernici e dalla presenza, in alcuni casi, di totali ridipinture come nelle due *berline argentate di gala e gran gala*, originariamente in un profondo blu di Prussia (il cosiddetto *blu Savoia*) e, in una data imprecisata ricoperte da uno strato di nero. Nel caso specifico si è deciso la rimozione totale della ridipintura attraverso l'utilizzo di un *solvent gel* di acetone applicato a pennello direttamente sulla superficie e rimosso dopo una decina di minuti con lavaggi di acetone e ligroina in rapporto 1:1.

Figure 10 – 12.
Sequenza di
pulitura della
berlina
argentata di
gala

Per i fondi delle berline argentate di gala e gran gala, dopo l'eliminazione della ridipintura, si è deciso di stendere una serie di velature di vernice leggermente pigmentata di nero in modo da restituire la profondità dei blu originari.

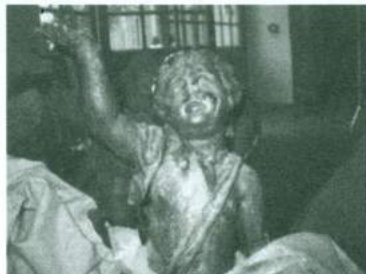
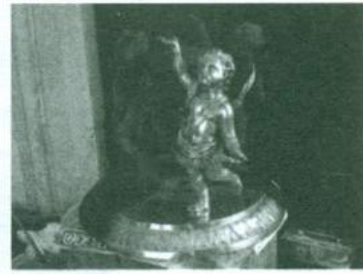
Figure 13 – 14. Particolare della pulitura dell'imperiale della berlina *degli Sposi*

Per la pulitura dei numerosi elementi in bronzo dorato o argento che decorano le berline si è deciso di utilizzare una soluzione satura di bicarbonato di sodio in acqua deionizzata. L'imperiale della berlina *degli Sposi* può essere d'aiuto per chiarire la metodologia ed evidenziare i risultati ottenuti. La soluzione è stata applicata sui bronzi e lasciata agire: l'azione era ben visibile e controllabile grazie alla variazione cromatica sui toni del verde subita dal composto. Il tempo del trattamento poteva variare da un giorno ad una settimana in base al livello di ossidazione e sporco presente. Questo tipo di trattamento dava ottimi risultati ma presentava delle difficoltà al momento della rimozione del prodotto a causa della quantità di residui presenti soprattutto all'interno delle ricche cesellature. Questo problema è stato in seguito superato grazie alla messa a punto di gel di bicarbonato di sodio addensato con Carbopol 940. Il prodotto, stato steso sulle parti metalliche e ricoperto con una pellicola di plastica per rallentare l'essiccazione, lasciava pochi residui che potevano facilmente essere eliminati con un accurato lavaggio con spazzole a setole morbide ed acqua. Questo trattamento è stato in seguito utilizzato per tutte le altre carrozze.
