BOLLETTINO D'ARTE

ARNOLFO DI CAMBIO:
IL MONUMENTO
DEL CARDINALE GUILLAUME DE BRAY
DOPO IL RESTAURO

PER UNA METODOLOGIA DI STUDIO
DEI MATERIALI

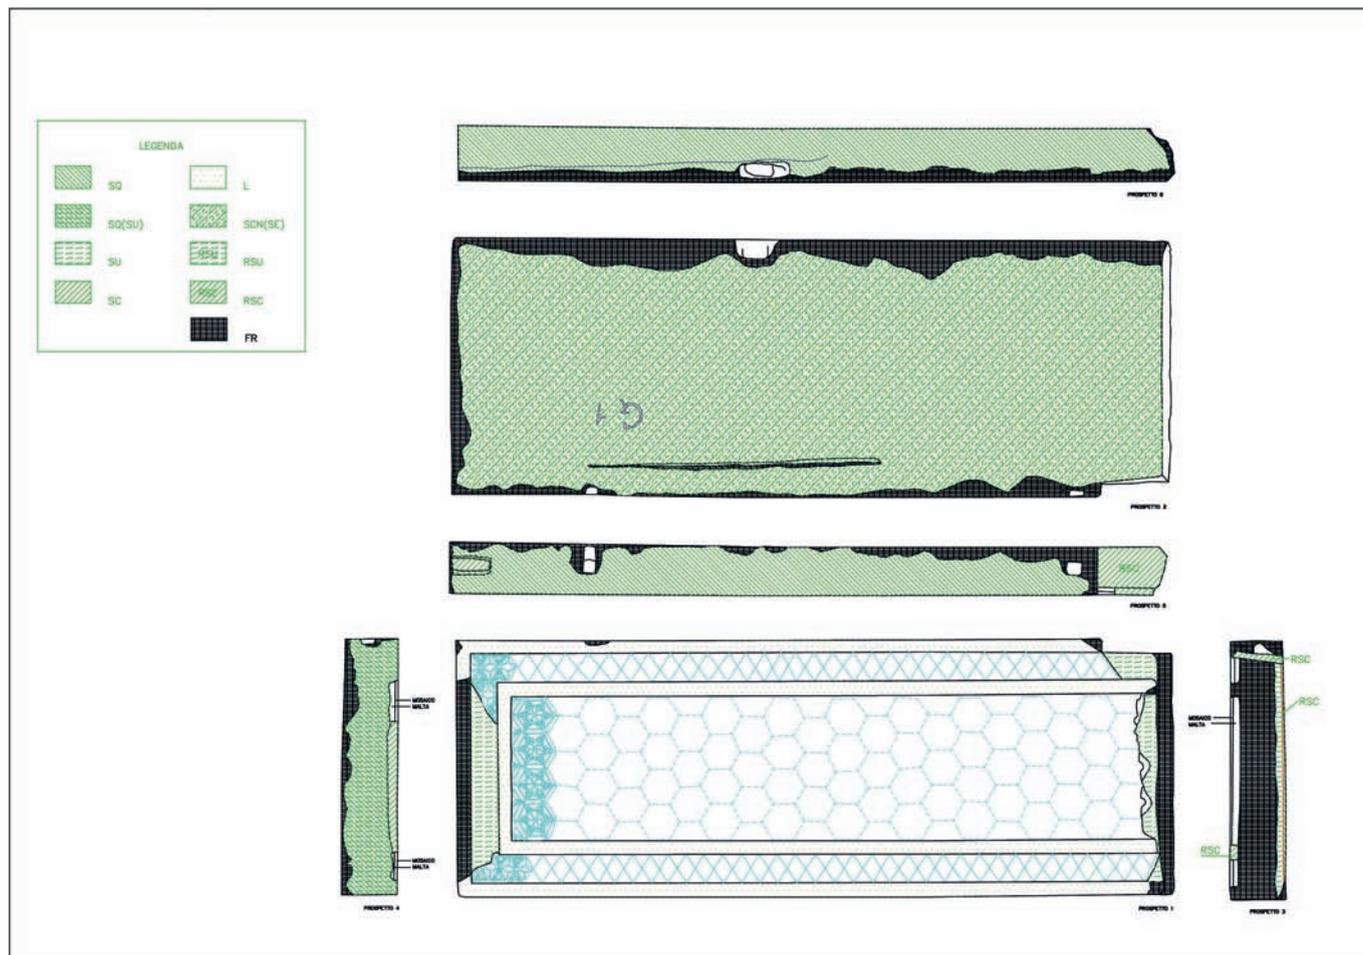
Quale esempio di questa minuziosa schedatura si propone qui il pezzo di sinistra della parete posteriore della cella (fig. 1). Il retro reca una superficie a taglio di sega, tipica della lavorazione romana, nonché tracce evidenti di consumazione dovuta all'esposizione all'aperto: la mappatura riporta questo dato sotto la sigla SCN (SE), che sta appunto per superficie consumata con tracce di sega. Tre dei profili sono squadrati ad ascia con la lavorazione tipica della bottega arnolfiana; il fronte reca, come tutti i decori cosmateschi, la base per l'allettamento lavorata delicatamente a subbia e i listelli piani levigati ad arenaria. Il fianco destro reca un solco a scalpello e una superficie di spacco indicata

1 – RESTITUZIONE GRAFICA DELLA MAPPATURA ANALITICA DEL BLOCCO MA03

in mappatura come frattura, anche se si tratta ovviamente di rottura intenzionale. La superficie di rottura, al di là dei lembi del solco, combacia perfettamente con quella del blocco contiguo Ma04.

L'interpretazione a posteriori di tutti i dati porta a concludere che Arnolfo ha scelto per la parete di fondo della cella una lastra unica di spoglio, probabilmente parte di un sarcofago romano; ha come di norma usato la parte esposta in antico come retro, lavorandone invece una faccia interna e facendo eseguire il complesso decoro cosmatesco prima della messa in opera.

Dopo lo smontaggio del monumento, il blocco è stato spaccato in due secondo il sistema a cunei, cioè inserendo in un solco scavato a scalpello nel retro una serie di strumenti appuntiti, come la subbia, e percuotendoli con un mazzuolo; questa drastica manomissione deve esser stata dettata da motivi di comodità nella movimentazione o nel rimontaggio del pezzo. Le due sigle GI e GII incise sulla faccia posteriore dei due pezzi a questo punto dovrebbero riferirsi al cantiere del rimontaggio e non al cantiere medievale in cui il blocco doveva essere unico.

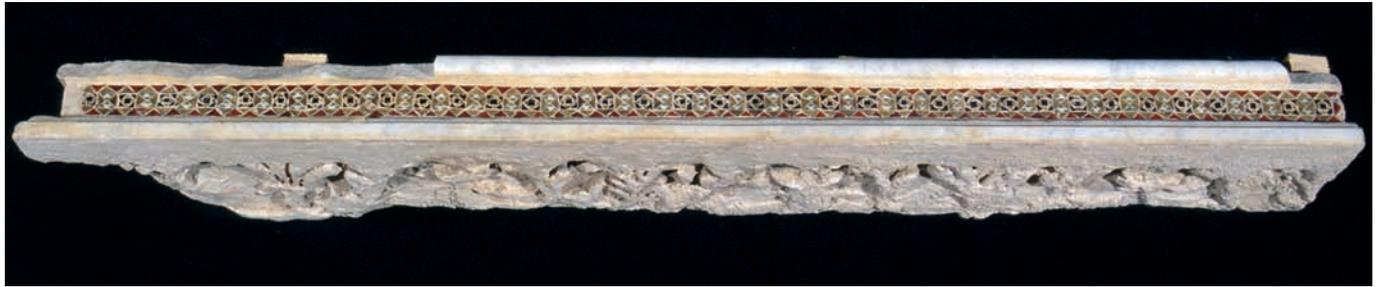
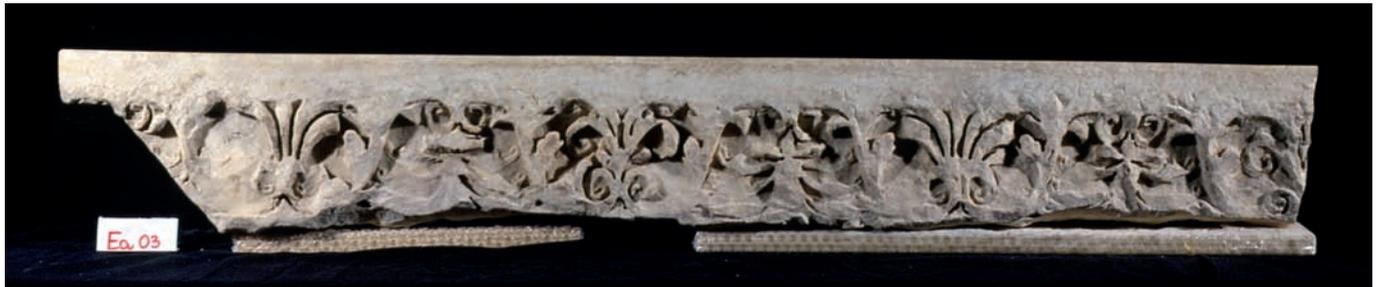
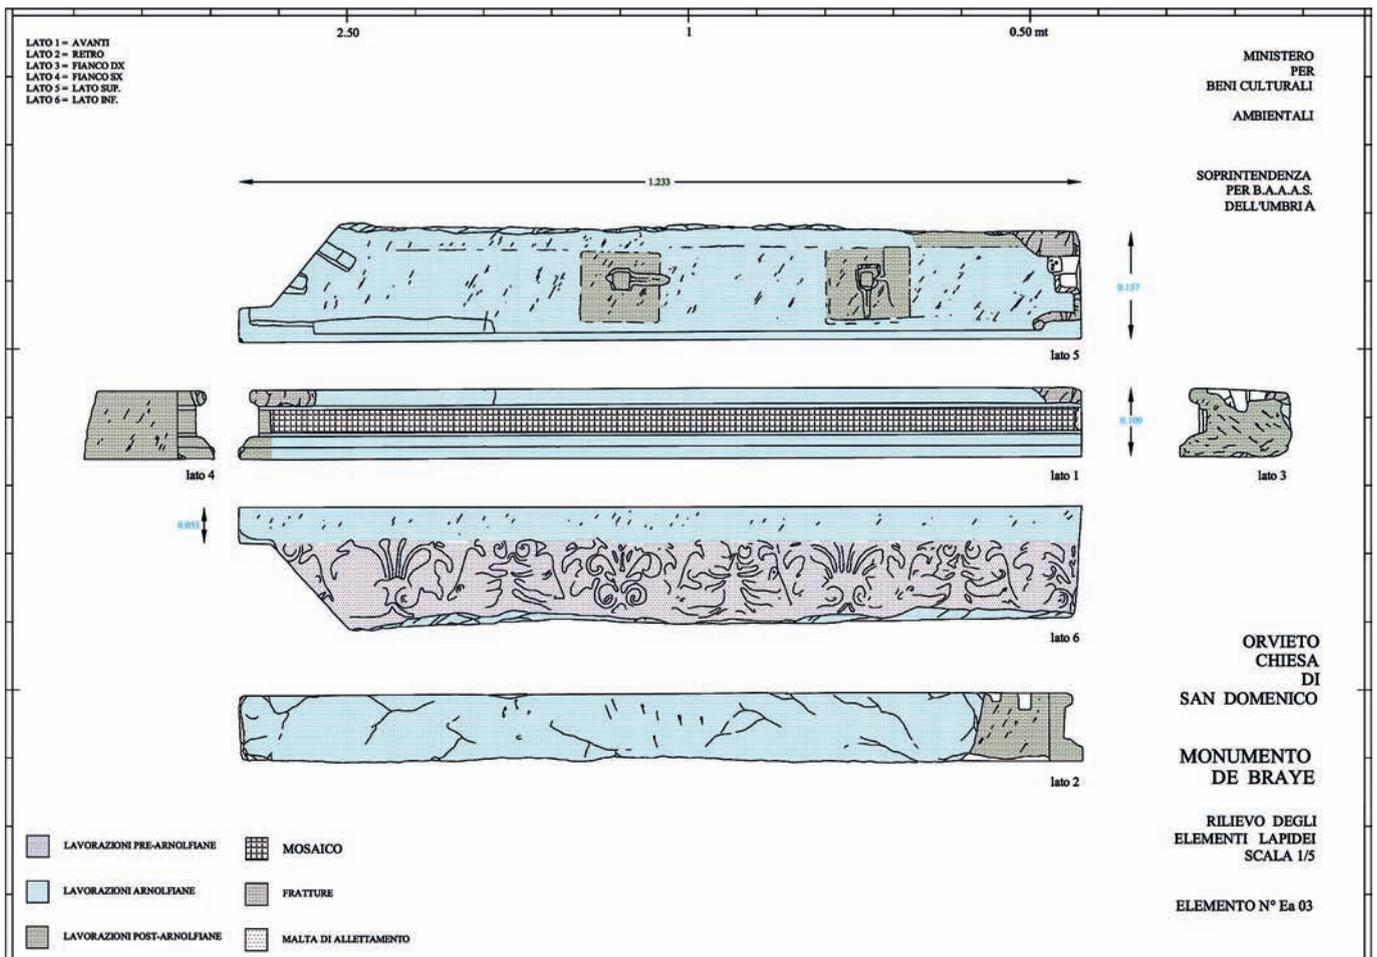
2 a – FRONTE DEL BLOCCO EA03

2 b – BASE DEL BLOCCO EA03 CON TRACCE DELLA DECORAZIONE A KIMA LESBIO

2 c – RESTITUZIONE GRAFICA DELLA MAPPATURA SINTETICA DEL BLOCCO EA03

Ne è felice esempio l'analisi del blocco Ea03, uno dei due pezzi della cornice a cosmatesco alla base del loggiato (*fig. 2 a-c*). La decorazione a kima lesbio di una antica cornice è usata da Arnolfo come base, rilavorandola solo quanto basta ad ottenere un appoggio sufficientemente piano. Ai fini della ricomposizione la superficie romana si comporta come la più certamente arnolfiana, in quanto riconoscibile senza margine di errore ed evidentemente assunta da Arnolfo come funzionale al suo progetto.

Meno immediata l'interpretazione delle altre superfici in base alla sola analisi dei segni degli strumenti: lo scasso a 45° sull'angolo sinistro si riconosce come rilavorazione perché propone un giunto per metà a battuta retta, per metà ad unghiatura, che non ha riscontri nel monumento, tutto risolto con battute rette semplici. Sulla faccia superiore si individuano due segni quadrangolari, le sedi dei perni e i canaletti per la piombatura usati per l'inserimento delle colonnine tortili del loggiato. Tali segni corrispondono al passo errato in cui le colonne sono state rimontate nell'ultima ricostruzione. Ma solo quando ci è stata

proposta l'ipotesi di inserire un'altra modanatura sopra il livello E, ci è apparso evidente che questa cornice non avrebbe mai potuto svolgere il ruolo di base del colonnato arnolfiano, visto che non vi erano tracce di appoggi o di coli che corrispondessero alle posizioni delle colonne richieste dal cassettonato della trabeazione.²⁾ Non solo, ma è frutto di rilavorazione anche il fianco sinistro, dato che in origine il cosmatesco non girava, ma doveva accostarsi al pezzo contiguo, cioè alla base della colonna tortile. In questo caso la rilavorazione è piuttosto raffinata ed insidiosa: un piccolo inserto di marmo chiude l'angolo fungendo da listello piano per il cosmatesco del fronte e per quello del pezzo laterale Ea01; le modanature sono intagliate *ex-novo* nel piccolo settore che gira. Forse anche lo spessore sulla destra è rilavorato e dunque di tutto il pezzo identifichiamo come certamente arnolfiano il piano superiore, la cui regolare squadratura ad ascia è interrotta e rimaneggiata per far posto alle colonne, e il piano inferiore in cui poche rapide rilavorazioni medievali spianano la decorazione romana.

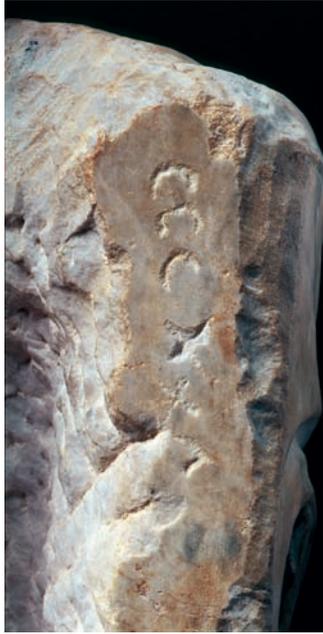
3 – SAN MARCO CON IL CARDINALE
DETTAGLIO DEL RETRO, LEVIGATURA ROMANA

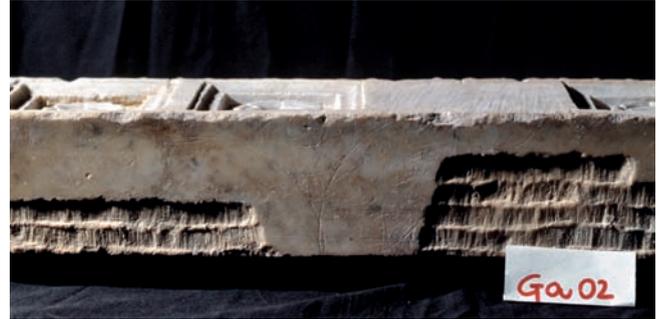
- superfici a taglio di sega come nella già citata lastra di fondo della camera del giacente;
- superfici con una regolare lavorazione a gradina o più probabilmente a martellina come il retro di una delle arcatelle del loggiato (Fc 04);
- superfici levigate con abrasivi più fini dell'uso medievale, quali si riconoscono nelle parti della Vergine non toccate affatto da Arnolfo, o nel blocco in cui è ricavato il San Marco con il Cardinale (*fig. 3*);
- superfici lucidate dall'uso come la faccia posteriore del lungo blocco Ga02 dell'architrave del loggiato; probabilmente un bordo di pavimentazione o un gradino in cui si leggono addirittura le incisioni, forse di un gioco romano (*fig. 4*);

4 – RETRO DELL'ARCHITRAVE DEL LOGGIATO

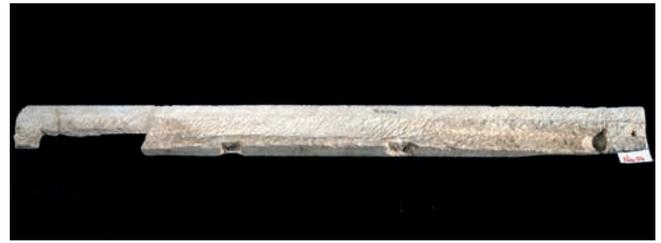
5 – RETRO DEL LISTELLO DI CORNICE

– blocchi con segni evidenti di un uso funzionale, come la soglia di una porta a doppio battente in cui si riconosce l'usura dovuta ai cardini verticali di legno e la battuta dei due chiavistelli, utilizzata da Arnolfo come listello liscio di cornice, sotto la falda obliqua del tetto della cella (*fig. 5*);

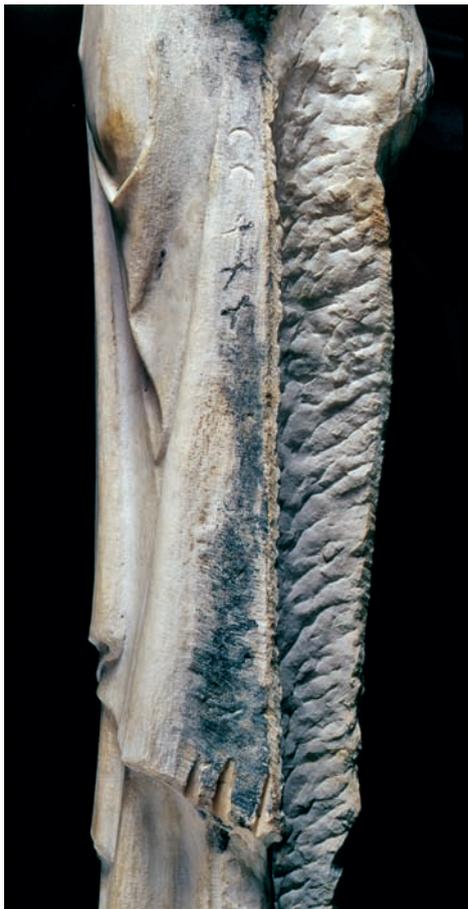
7 – SAN DOMENICO, DETTAGLIO DEL RETRO

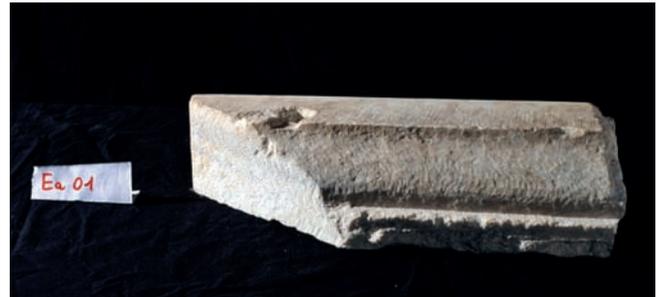
6 – RETRO DEL BLOCCO EA01, CORNICE DEL LOGGIATO

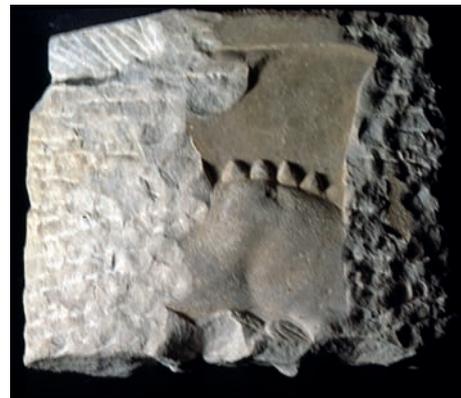
8 – RETRO DEL BLOCCO TA03, ELEMENTO VOLTATO

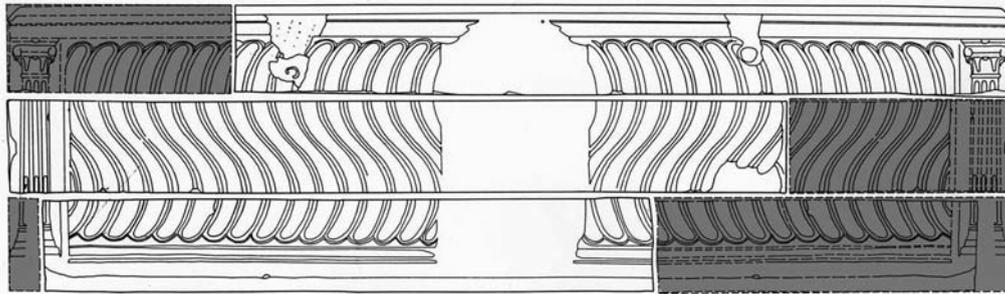
9 a – GRAFICO DI RICOSTRUZIONE DEL SARCOFAGO STRIGILATO

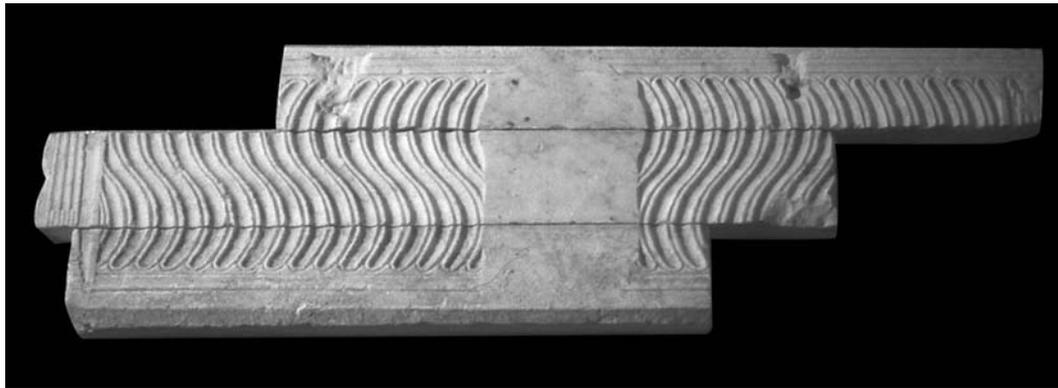
9 b – RETRO DELLE PARASTE DI FONDO

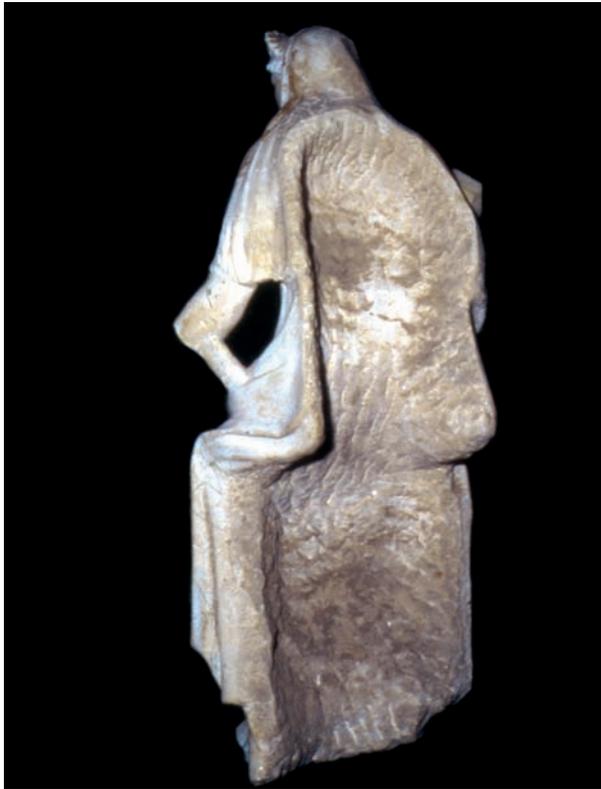
10 – RETRO DELLA VERGINE

A questo punto assume una nuova valenza anche la scelta di una statua romana nelle vesti di Vergine: sarebbe stato peccaminoso rinunciare ad una figura seduta con naturalezza in un congruo spessore di marmo, molto più peccaminoso che travestire sapientemente da Vergine una formosa divinità pagana.⁵ Il lavoro più importante che Arnolfo vi svolge non è tanto la accorta rilavorazione di dettagli sul fronte quanto lo svuotamento dal retro e l'eliminazione totale della base romana.⁶ Tutto questo lavoro (*fig. 10*), che oggi purtroppo è confuso dall'ulteriore scavo subito dal retro, non può a mio avviso ricondursi soltanto ad un espediente pratico, teso a facilitare la movimentazione di una statua, che certo nella versione romana a tutto tondo doveva essere molto pesan-

te. In questo modo Arnolfo crea *ex novo* i piani di appoggio della sua figura, ne muta l'assetto inclinandola leggermente in avanti, ottenendo l'allineamento dei piedi su un piano inclinato, secondo una scelta che tiene conto sia pure limitatamente del mutato punto di vista.

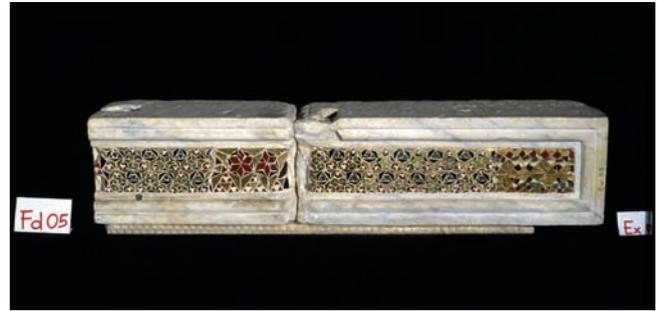
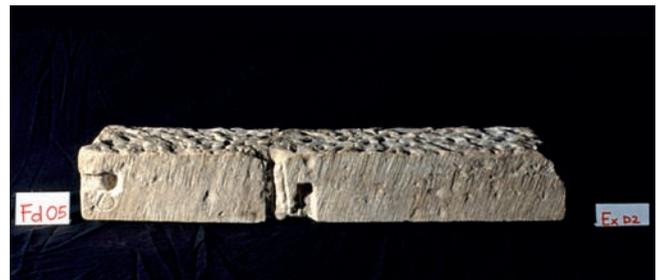
11 *a, b* – FRONTE E RETRO DEI BLOCCHI FD05 E EXD2

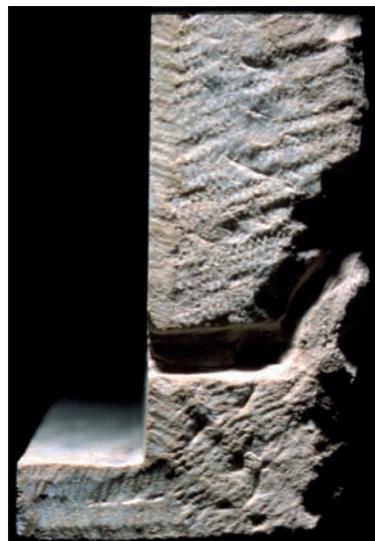
12 – PROFILO DI UN ARCHETTO DEL LOGGIATO, DETTAGLIO

La resecazione sui fianchi dei sei blocchi delle arcate del loggiato è stata condotta per lo più a gradina o a martellina, con una certa precisione; il tipo di lavorazione superficiale ci conforta nel riconoscimento della manomissione, una volta espunta definitivamente sia la gradina che la martellina dagli strumenti della bottega arnolfiana.¹¹⁾ L'indicazione sulla quantità di marmo asportato su ogni lato (circa un centimetro), nata dall'analisi architettonica, è confermata dal fatto che la resecazione ha risparmiato e lascia ben visibili le tracce della complessa imperniatura studiata da Arnolfo per montare le pareti libere del vano per il sarcofago (*fig.* 12).

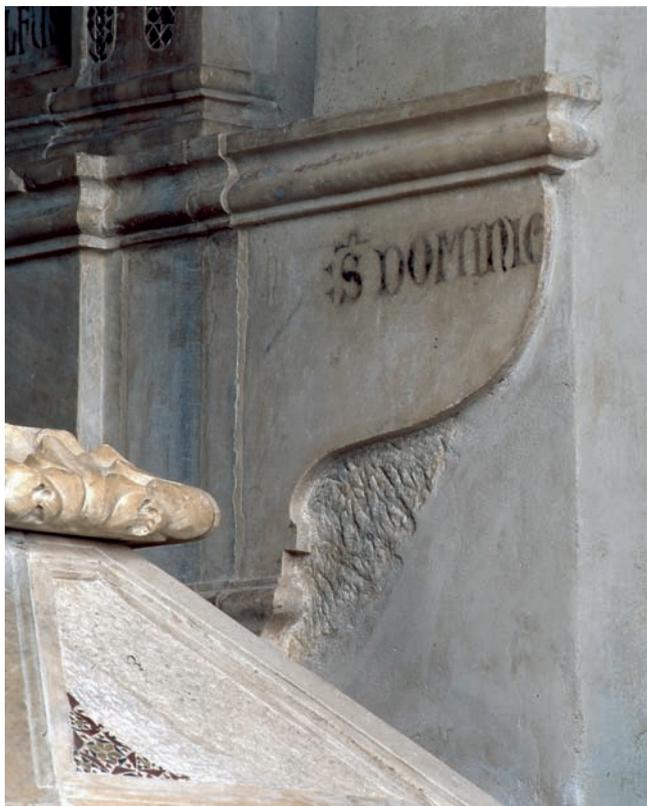
13 – LASTRA DI DESTRA DEL LIVELLO Q, DOPO IL RIMONTAGGIO

Le lastre piane del livello Q sono state ritagliate per ricavare due volute, con funzione di raccordo tra la camera del giacente e le statue della parte superiore; l'attribuzione del taglio all'ultimo montaggio è evidente ed è anzi uno degli elementi che confortano la sua datazione settecentesca. A provare la resecazione, se ve ne fosse bisogno, si conserva un pezzo di marmo, al lato della voluta nella lastra di destra, non totalmente rimosso ma semplicemente abbassato a subbia, confidando che l'intonaco lo nascondesse alla vista¹⁵⁾ (fig. 13).

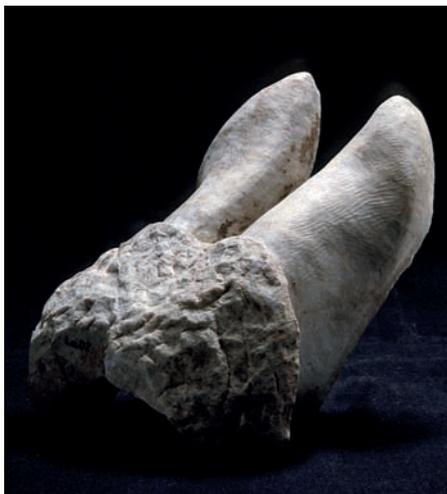
14 – DETTAGLIO DEI PIEDI DEL GIACENTE

Sulla superficie dei piedi del giacente il passaggio insistito di una gradina ha eliminato quasi completamente la doratura su lamina di stagno che doveva qualificare le calzature del cardinale (*fig. 14*). Si tratta quindi di un adeguamento di gusto, di datazione incerta, che investe inoltre il problema di quanto fossero estese in origine le decorazioni in oro e le coloriture del monumento.¹⁸⁾

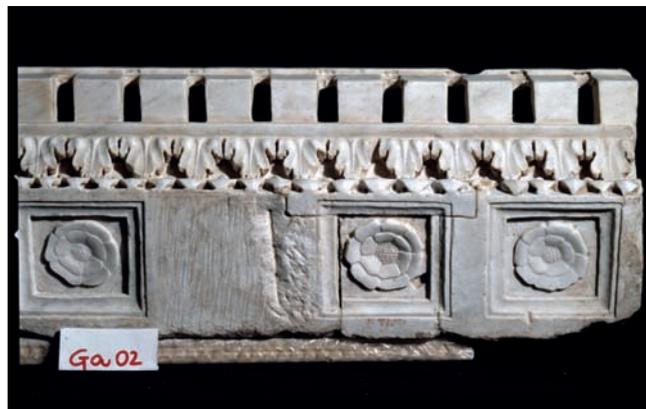
15 – GA02, ARCHITRAVE DEL LOGGIATO
INSERTI CHE INTEGRANO IL CASSETTONATO

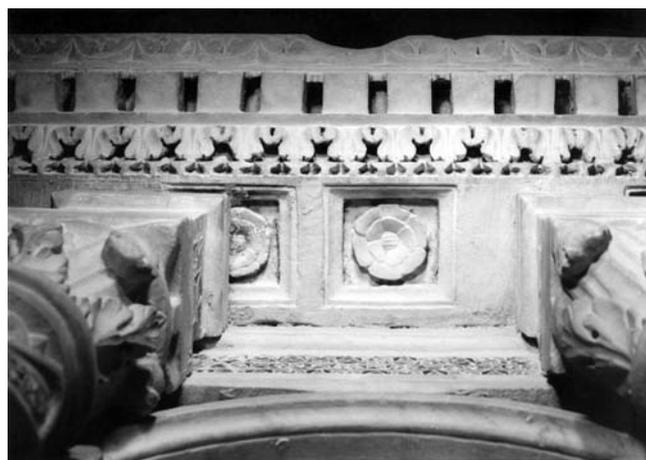
16 – ARCHITRAVE DEL LOGGIATO PRIMA DELLO SMONTAGGIO

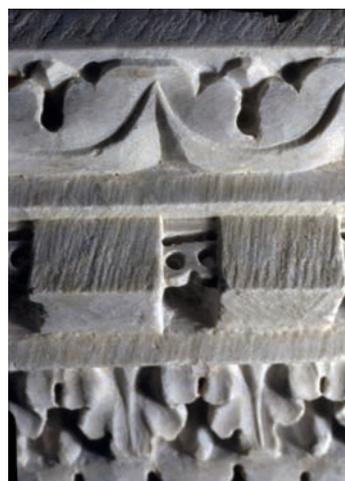
17 – BLOCCO GA06
DETTAGLIO DELL'ARCHITRAVE DI RESTAURO

Diverso il caso del pezzo Ga 06 che è totalmente di restauro, ovviamente eseguito *ad hoc* per l'ultimo rimontaggio: è infatti l'unico il cui intercolumnio coincideva con la posizione delle colonnine. Anche in questo pezzo tuttavia il lavoro dello scalpello è apprezzabile: non solo imita la decorazione arnolfiana, ma utilizza lo stesso procedimento della bottega medievale, tanto da farci a lungo resistere all'idea di considerarlo di restauro. Le modanature lisce e i dentelli recano chiarissimi i segni della squadratura, cui poi segue l'intaglio con scalpello o ferro tondo e con l'aiuto del trapano (*fig. 17*). Sembrava, guardandolo da solo, un perfetto esempio di blocco

architettonico in cui la lavorazione non fosse stata condotta a totale finitura.²⁰⁾ L'analisi delle altre parti architettoniche ci ha poi confermato l'omogeneo livello di levigatura di tutte le modanature in vista; segni evidenti della squadratura si conservano solo in parti non visibili, come il colmo o parte delle falde del tetto.

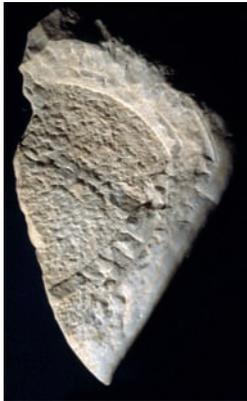
18 – BLOCCO IA01, CUSCINO
TRACCE DELL'ARCHETTO E DELLO STEMMA

Il cardinale giaceva con il capo poggiato su due cuscini sovrapposti: quello superiore di una pietra di colore rosso intenso, quello inferiore di marmo bianco; all'atto dello smontaggio il cuscino bianco (Ia 01) si è rivelato poco più di una semplice zeppa, di forma tendenzialmente triangolare, il cui inserimento si era reso necessario per l'errata posizione del giacente. Ma in realtà si tratta del frammento di una delle arcate del loggiato, di cui si riconosce il campo preparato a subbia per il cosmatesco, con tracce della malta di allettamento, e si intravede, benché scalpellato via, il battente marmoreo di uno scudo: doveva dunque essere uno dei due archetti fin dall'origine ornati con motivi araldici (*fig.* 18). Il fortunoso ritrovamento era dunque la prova che il loggiato era composto da sette arcatelle; ma certo è piuttosto difficile immaginare la serie di eventi fortuiti e di errori grossolani che ha portato alla distruzione di un'arcata con stemma e quindi alla necessità di eseguire per simmetria un nuovo stemma in un'arcata che ne era priva, imitando con il mosaico il listello marmoreo.²¹⁾

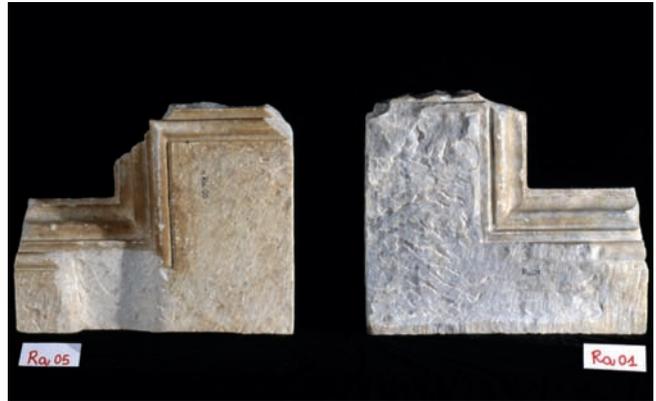
19 – BLOCCHI RA01 E RA05, CORNICI DI BASE RILAVORATE
DELLO STILOBATE

I due piccoli blocchi Ra01 e Ra05, usati come basette per le due sculture laterali, sono in realtà due frammenti della cornice di base dello stilobate, e precisamente dei due plinti di fondo (*fig.* 19), e malgrado le mutilazioni subite sono stati reinseriti al loro posto.²²⁾

22) Nel rimontaggio settecentesco, o nel 1950, questi due pezzi erano stati malamente scavati, per poter mettere un po' più diritte le statue, la cui base ha un andamento obliquo; espediente di rara bruttezza.

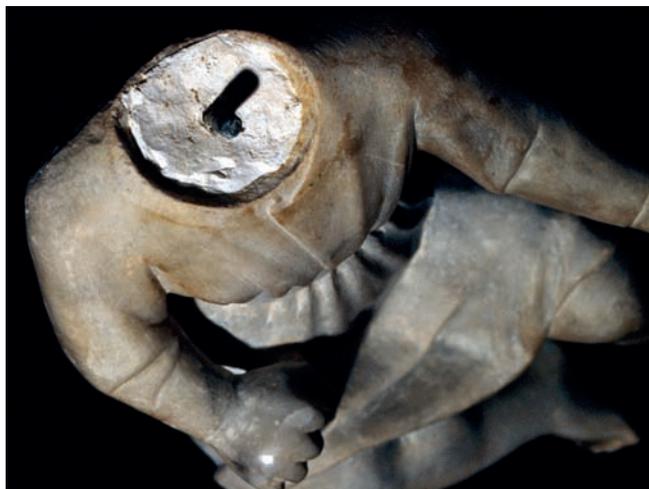
20 – SEDE SCAVATA PER LA TESTA DEL BAMBINO
CON PERNO DI RESTAURO

Qui ci troviamo di fronte ad uno dei problemi tecnici ricorrenti nel restauro integrativo della statuaria: un inserto nuovo che va collegato all'antico con due innesti ad angolo retto. Questo tipo di collegamento non può risolversi con tenoni fissi, ma solo con perni prigionieri che devono avere un certo gioco nelle sedi, piuttosto ampie almeno in una parte, in modo da consentire l'inserimento. Una volta assestato il pezzo si procede a bloccarlo con una colatura di piombo e infatti troviamo i due canaletti collegati alle sedi scavate nella Vergine (cfr. Tav. XVII, b).

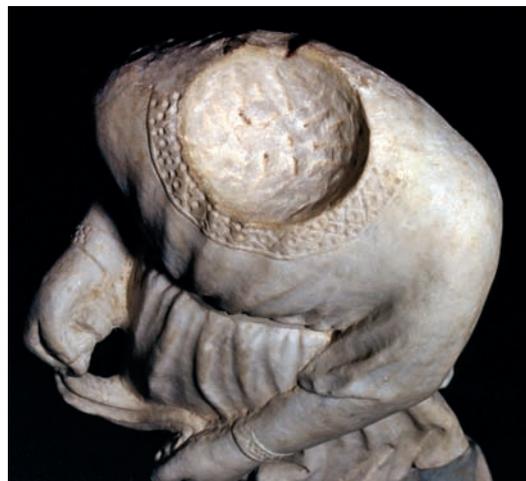
21 – SEDE PER LA TESTA DI UNO DEI TURIBOLANTI

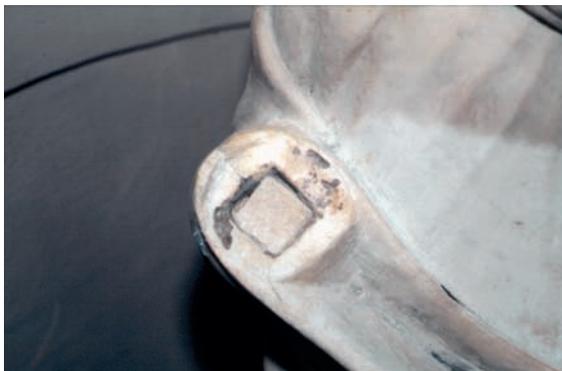
22 – SAN DOMENICO
 DETTAGLIO DELL'AVAMBRACCIO CON LO SCASSO PER LA MANO

Il collegamento delle mani è invece affidato ad un tenone quadrangolare di marmo, scolpito insieme alla

mano lavorata fuori opera, che si inserisce in una femmina scavata nell'avambraccio della statua. La scelta del tenone è dovuta, visto l'aggetto degli arti e la superficie di contatto verticale. Sono così concepite ambedue le mani del cardinale, la mano sinistra del San Marco, la mano destra del San Domenico (fig. 22).
