Per la storia del restauro della casa dei Vettii in Pompei: una nuova applicazione del diagramma di flusso stratigrafico

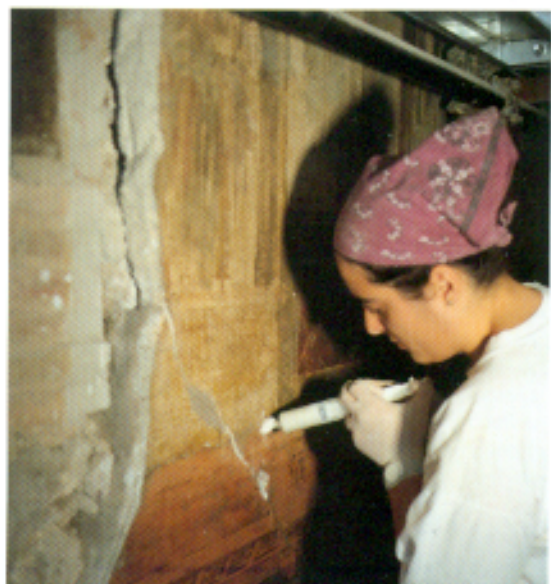
Fig. 2
Ambiente (p), parete nord: risarcimento dei difetti di adesione tra muratura e strati preparatori visibili dopo la rimozione delle stuccature di bordo.

L'ordigno che cadde nell'angolo nord-est del peristilio distrusse parte del muro di confine tra quest'ambiente e il portico (s); dopo la ricostruzione della muratura della parete divisoria tra peristilio e gineceo – che reca una targhetta con l'indicazione dell'anno, il 1944 – la malta [G] fu usata per fermare i bordi della parte superstite dell'intonaco, insieme ad alcune staffe in ferro a 'L' (fig. 24)⁹⁶; la si è ritrovata inoltre come stuccatura di bordo e integrazione a livello dei frammenti della prima pontata dell'angolo est della parete meridionale di (l), riposizionati, in parte erroneamente, all'indomani del crollo dovuto alla deflagrazione⁹⁷. Nella stessa rovinosa circostanza andò distrutta l'estremità ovest della parete settentrionale di (l)⁹⁸. A eccezione di questi danni localizzati, l'ordigno sembra aver causato essenzialmente un forte spostamento d'aria negli ambienti circostanti al punto di caduta, con conseguenti distacchi sia fra gli strati preparatori costituenti il *tectorium* che di questo dal supporto murario (fig. 2).

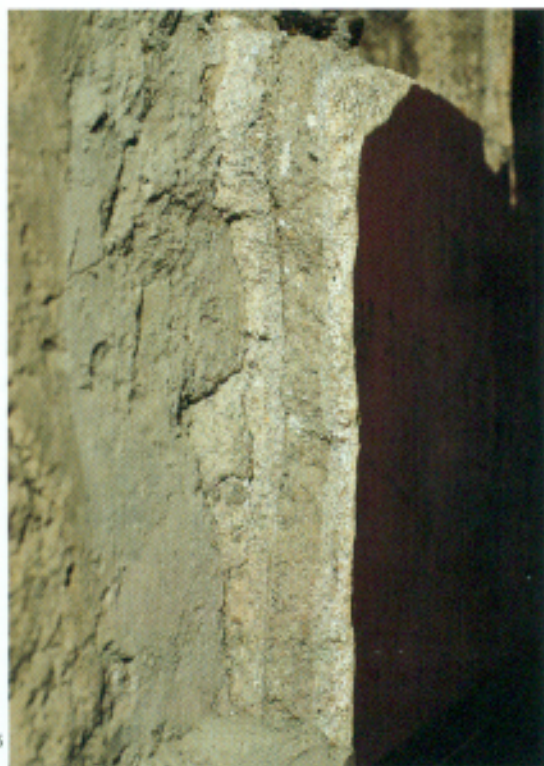
Fig. 3
Ambiente (q), parete ovest: stratigrafia degli strati preparatori visibile dopo la rimozione delle stuccature di bordo.

Le stuccature di bordo erano stese a sigillare, a scarpa, lo spesso *tectorium* antico, rendendone indistinguibile la stratigrafia e obliterando parte della muratura originale (fig. 3); malte a livello occultavano tamponature antiche² (fig. 4), elementi metallici³, oppure lacune in corrispondenza di quadri staccati (fig. 5) e di fori di *ruberia* praticati in occasione di scavi non altrimenti documentati⁴ (fig. 6).

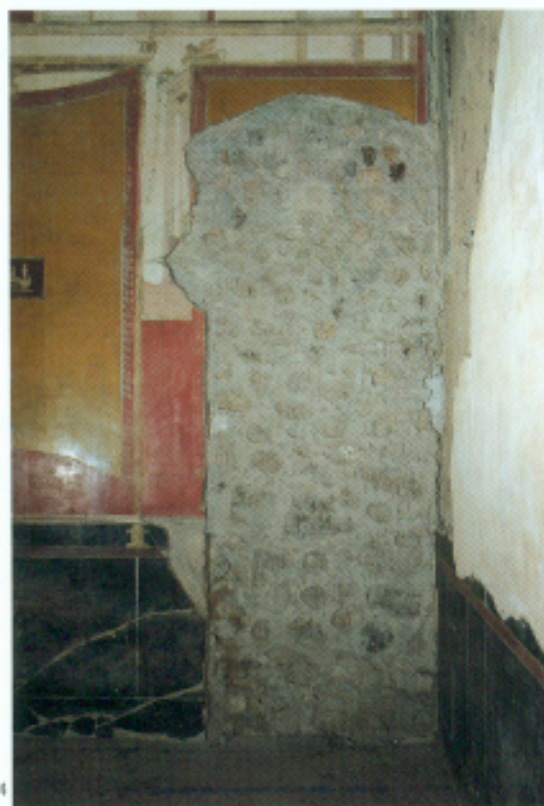
Fig. 5

Ambiente (e), parete est: stacco di un tondo figurato; la lacuna è integrata con la malta [A].

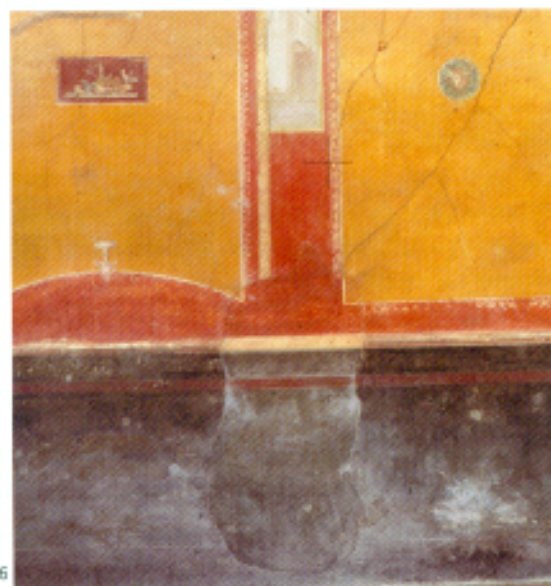
6

Ambiente (l), parete nord: foro di tuberia stuccato a livello con la malta [G].

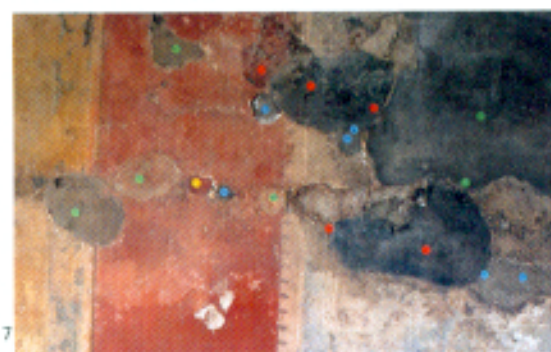
7

Ambiente (l), parete ovest: sovrapposizione di stuccature diverse.

La gran parte delle stuccature si presentava come un vero e proprio *patchwork* (fig. 7), quasi tutte le integrazioni, anche quelle non mimetiche, erano stese a livello, esplicitando pressoché sempre nella resa, volutamente poco curata e stridente con i valori cromatici dei dipinti – ma anche degli strati preparatori – la sola finalità di distinguere nettamente il moderno dall'antico (fig. 8); ciò senza nessuna preoccupazione di presentazione estetica

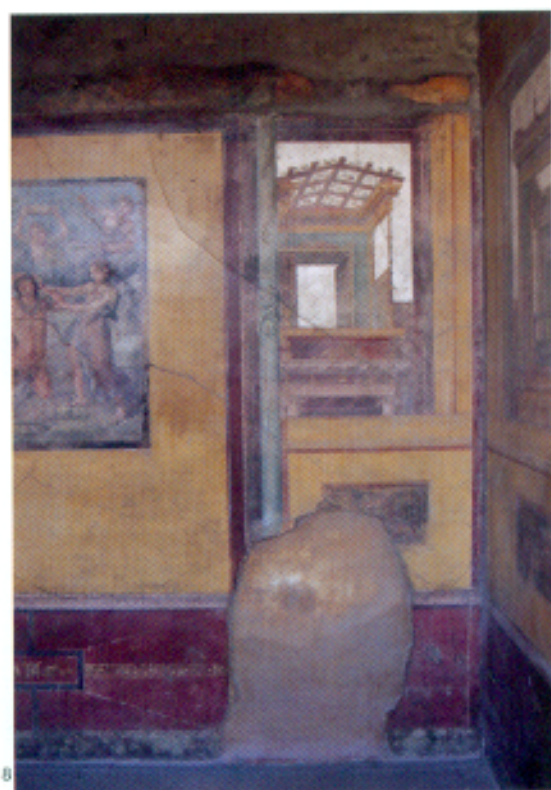
8

Ambiente (n), parete est: integrazione a livello eseguita con la malta [N].

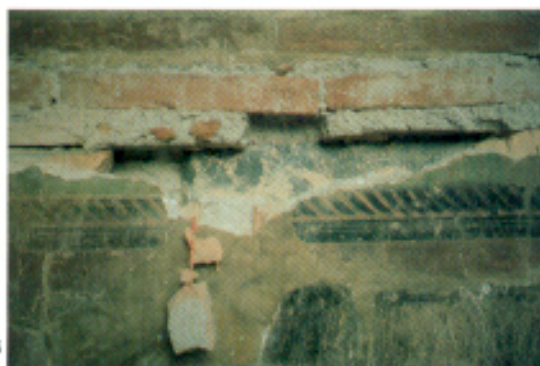
13

Ambiente (l), parete settentrionale fra (r) e (q): per la ricollocazione dei frammenti di intonaco dipinto in caduta è stata utilizzata una lastra di lavagna e la malta [ybis].

La malta [Ybis] è inoltre adoperata per la riadesione di intonaci rinvenuti in caduta: singolare è l'esempio, nel peristilio (D), dei frammenti ricollocati, sulla parete fra gli ambienti (r) e (q), con l'ausilio di una sottile lastra di lavagna¹⁸ (fig. 13).

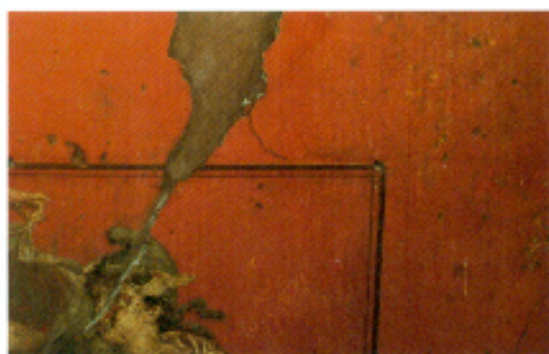
Fig. 17

Ambiente (q), parete est; integrazione, eseguita con la malta [E], di una piccola lacuna sul fondo cinabro.

ne delle mancanze in tal modo risarcite sono ubicate su pareti confinanti con l'esterno e quindi maggiormente soggette a fenomeni di scambio termometrico; da ciò forse deriva l'uso del cocciopesto presente in [E] come carica; il colore rosato di tale malta l'ha fatta inoltre prescegliere per integrare piccole lacune sui fondi cinabro dell'ambiente (q) (fig. 17).

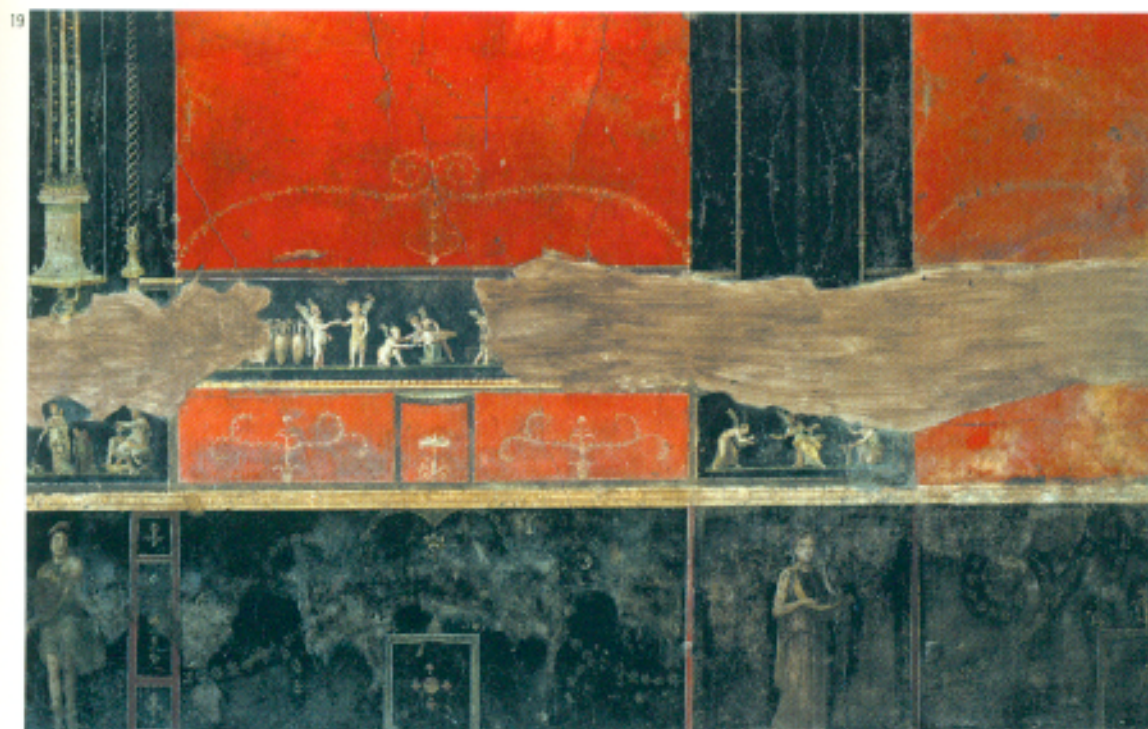
Fig. 19
Ambiente (q), parete
ovest: integrazioni
eseguite con la malta
[C].
