## Santa Maria sopra Minerva

di Maria Grazia Chilosi

L'intervento di valorizzazione della chiesa di Santa Maria sopra Minerva, attraverso il restauro di tutti i monumenti marmorei, è strettamente legato al nome di Bruno Contardi che lo progettò e diresse fino alla conclusione.

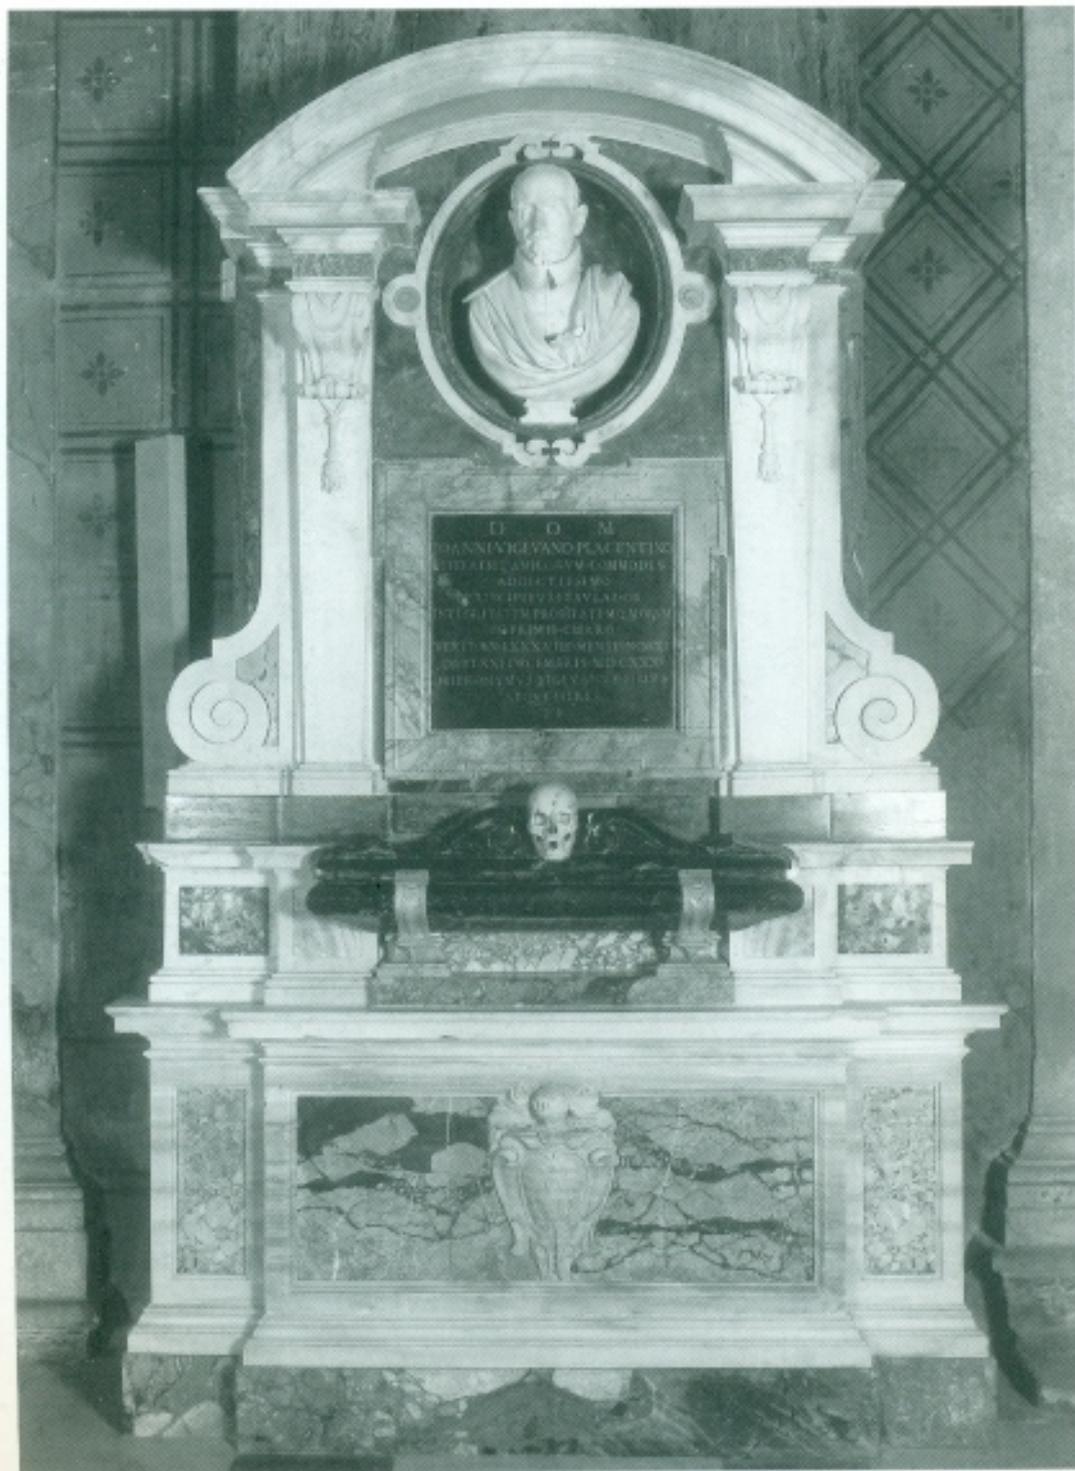
1. Monumento funebre di Giovanni  
Vigevano, dopo il restauro. Santa  
Maria sopra Minerva

Il monumento, progettato ed eseguito da Gian Lorenzo Bernini, poggia su uno zoccolo di africano verde, su cui si imposta il registro inferiore con lo stemma della famiglia in marmo bianco venato grigio su un fondo in portasanta, con pilastri laterali in breccia corallina; il registro mediano ha al centro il sarcofago in portoro, con decorazioni in giallo antico, poggiato su una base in africano e breccia pavonazza; ai lati lastre decorative in alabastro fiorito e verde antico; il sarcofago è sormontato da un teschio, di esecuzione raffinatissima, scolpito in marmo bianco con venature che ricordano le suture delle ossa craniche. Su una base in marmo rosso si imposta il terzo registro, costituito da un'edicola in marmo bianco con decorazioni in giallo antico e broccatello. Nell'edicola è posta la targa dedicatoria in nero del Belgio con una cornice in giallo antico; in alto il busto del defunto, inserito in una nicchia ovale in bigio antico come le lastre circostanti. L'iscrizione è sem-

Interventi effettuati: oltre le normali operazioni di restauro si è dovuto provvedere all'incollaggio in profondità del teschio, con infiltrazioni di malte idrauliche.

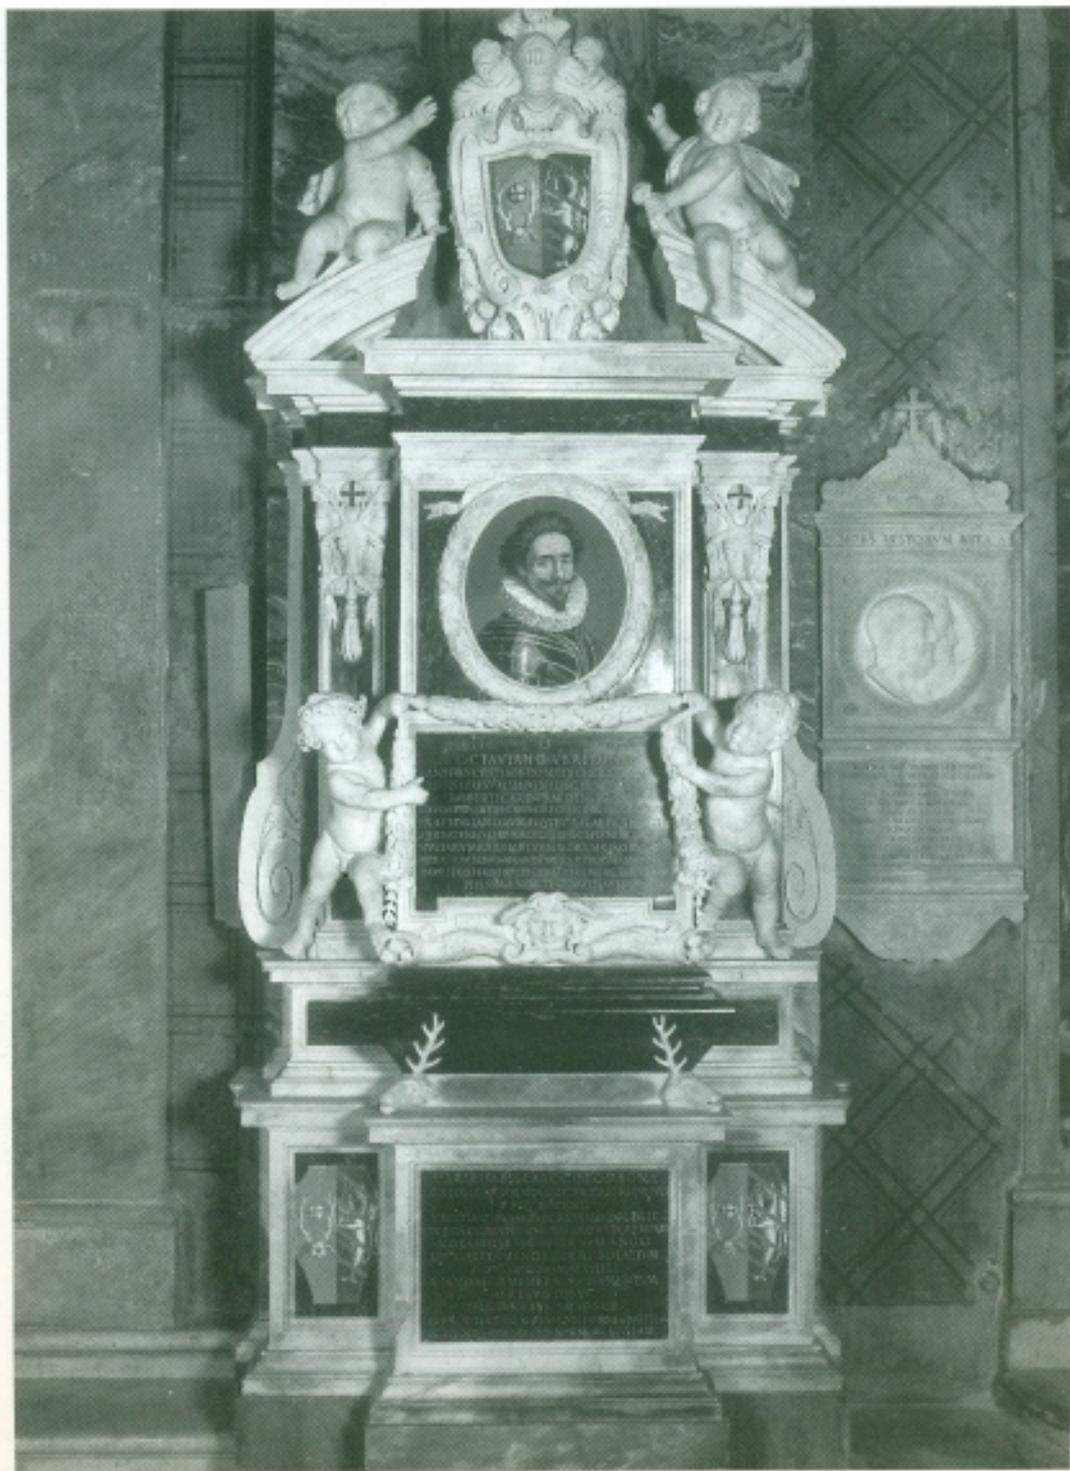
2. Monumento funebre di Ottaviano  
Ubaldino, dopo il restauro. Santa  
Maria sopra Minerva

Il monumento poggia su un alto zoccolo, risalente probabilmente al rimontaggio ottocentesco, in bardiglio di Carrara; nel registro inferiore è posta la lapide in nero del Belgio con lettere incise e dorate, dedicata a Maria Isabella Corombona; ai lati due plinti con lo stemma della famiglia Ubaldino. Al di sopra il sarcofago in portoro che poggia su due teste di cervo in marmo bianco. Il registro mediano reca in basso la targa dedicata a Ottaviano Ubaldino incorniciata da putti che sorreggono un festone; in alto il ritratto del defunto tra due pilastri con teste di cervo. Il coronamento è costituito da un frontone spezzato sormontato da putti e con al centro lo stemma. I tre stemmi e il ritratto del defunto sono eseguiti a mosaico con tessere molto piccole, lucidate dopo l'allettamento. La complessa incorniciatura della targa superiore, compresi i due putti a tutto tondo, è scolpita in un unico blocco di marmo bianco.

Il marmo bianco di tutte le parti raggiungibili presenta una forte alterazione cromatica, con toni che variano dal bruno scuro, al giallo, al violaceo, probabilmente dovuta a trattamenti manutentivi e/o a drastiche puliture. È quasi completamente perduta la doratura delle lettere. Il putto di sinistra del coronamento manca di parte della gamba destra, dato già rilevabile in una foto Alinari della fine dell'Ottocento; nei due putti del registro mediano sono pericolanti le parti emergenti degli arti inferiori, applicate, forse fin dall'origine, con un perno in ottone piombato.

Oltre alle normali operazioni di restauro si è effettuata la rimozione temporanea delle due parti pericolanti e la loro riapplicazione con resina epossidica; i perni di ottone, ben conservati, sono stati riutilizzati dopo essere stati puliti meccanicamente e protetti con resina acrilica.

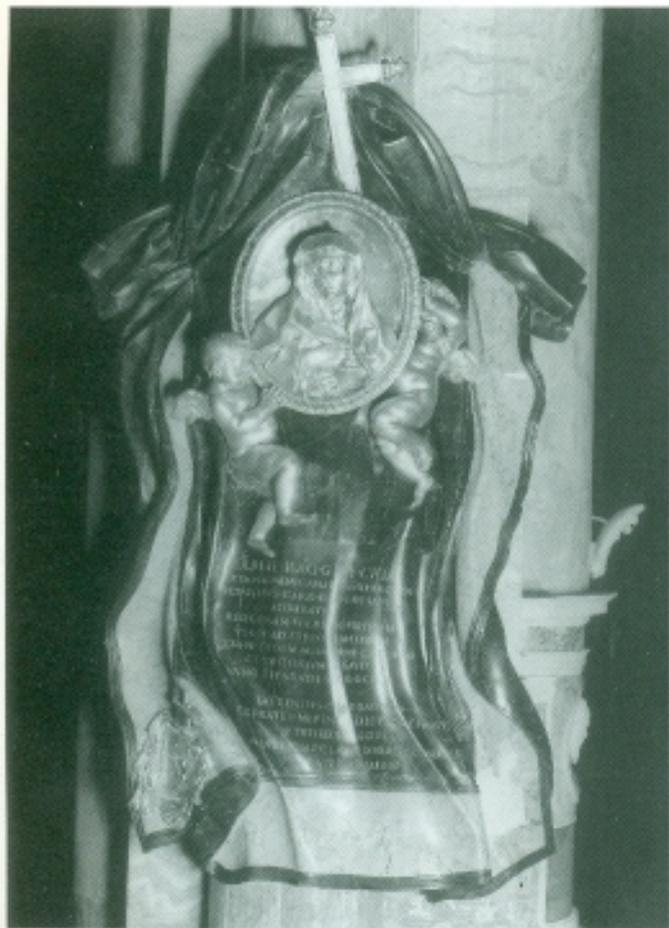
3. Cenotafio dedicato a Maria Raggi, dopo il restauro. Santa Maria sopra Minerva

Il monumento, sospeso su un pilastro, è composto da un grande drappo nero che reca, nella parte superiore, il ritratto della defunta ad altorilievo, inserito in un ovale sorretto da due putti a tutto tondo e sormontato da una croce; sotto l'immagine della defunta, sul campo mosso delle pieghe, è incisa una scritta.

Lungo il bordo esterno del drappo mancano due listelli di nero del Belgio, uno lungo circa cm 40 sul bordo sinistro, l'altro più piccolo, nella prima piega prossima allo stemma. È perduto lo stemma laico della famiglia, originariamente posto in basso a destra della composizione; la mancanza, come quella del bordo del drappo, è già visibile in una foto Alinari della fine dell'Ottocento.

La profonda lacuna rimasta visibile dopo il furto dello stemma di destra è stata grezzamente risarcita con pezzi di riuso in marmo giallo, forse parte di una cornice, affogati in un letto di gesso. Una spessa stuccatura in gesso pigmentato di grigio ricopre interamente i lati del monumento, celando la struttura in travertino: è probabile che si tratti di un intervento recente considerando che al di sotto di esso si sono rilevate le tracce della scagliola ottocentesca. Il trattamento originale dei laterali doveva probabilmente limitarsi a una campitura nera, stesa direttamente sul travertino, anche su parti sbazzate a subbia.

Oltre alle normali operazioni di restauro sono state risarcite le mancanze del drappo con inserti in nero del Belgio; la stuccatura in gesso e frammenti di marmo in corrispondenza dello stemma mancante è stata rimossa perché deturpante.

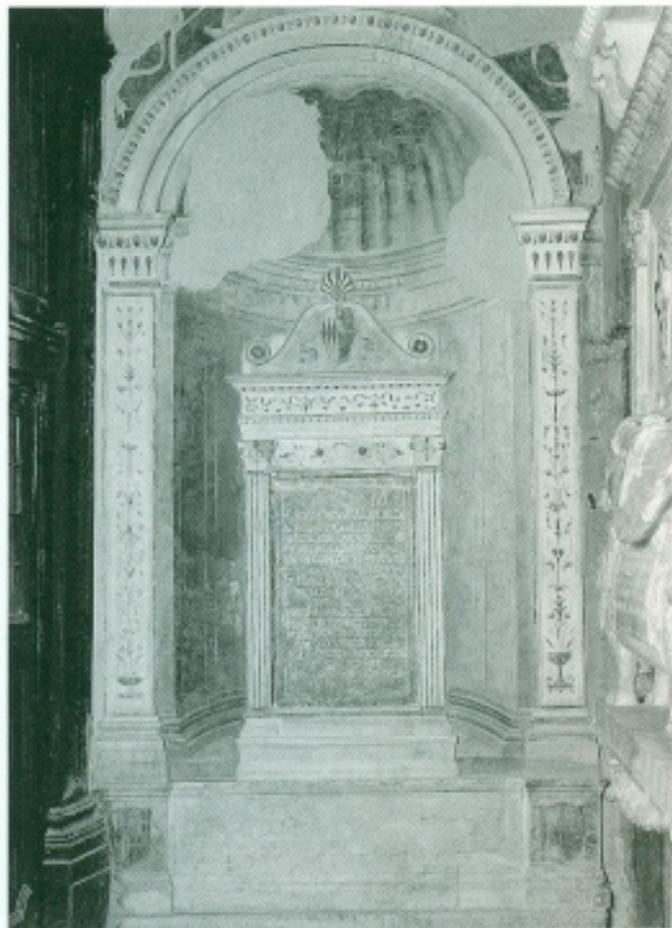
4. Monumento funebre di Cantacusine, dopo il restauro. Santa Maria sopra Minerva

Il monumento è composto da una zoccolatura liscia su cui compaiono due stemmi a rilievo, sopra di essi sono poggiate due paraste scolpite a candelabre con capitelli che sostengono un archetto decorato a ovuli. All'interno della composizione, poggiate alla zoccolatura, vi è la lapide incisa, racchiusa tra due pilastri scanalati e una ricca architrave sormontata da uno stemma. Tutti gli elementi descritti sono in marmo di Carrara, impreziositi da dorature a missione.

Durante il restauro, in corrispondenza della zona in muratura compresa tra la cornice esterna del monumento e la lapide, è stato scoperto, sotto numerosi strati di scialbatura e tinteggiatura, l'intonaco originale dipinto ad affresco. Il dipinto, molto lacunoso, raffigura una nicchia sovrastata da una calotta a conchiglia; sopra l'archetto al colmo le figure di due putti con nastri, parzialmente distrutte per l'inserimento del monumento soprastante.

Si sono effettuati l'asportazione meccanica dei numerosi strati di

scialbatura, il consolidamento dei diversi strati di intonaco, la pulitura della superficie dipinta, la stuccatura delle soluzioni di continuità, a livello per le lacune interpretabili e sottolivello per le altre, la reintegrazione a velatura per gli squilibri di tono e a tratteggio delle lacune stuccate.

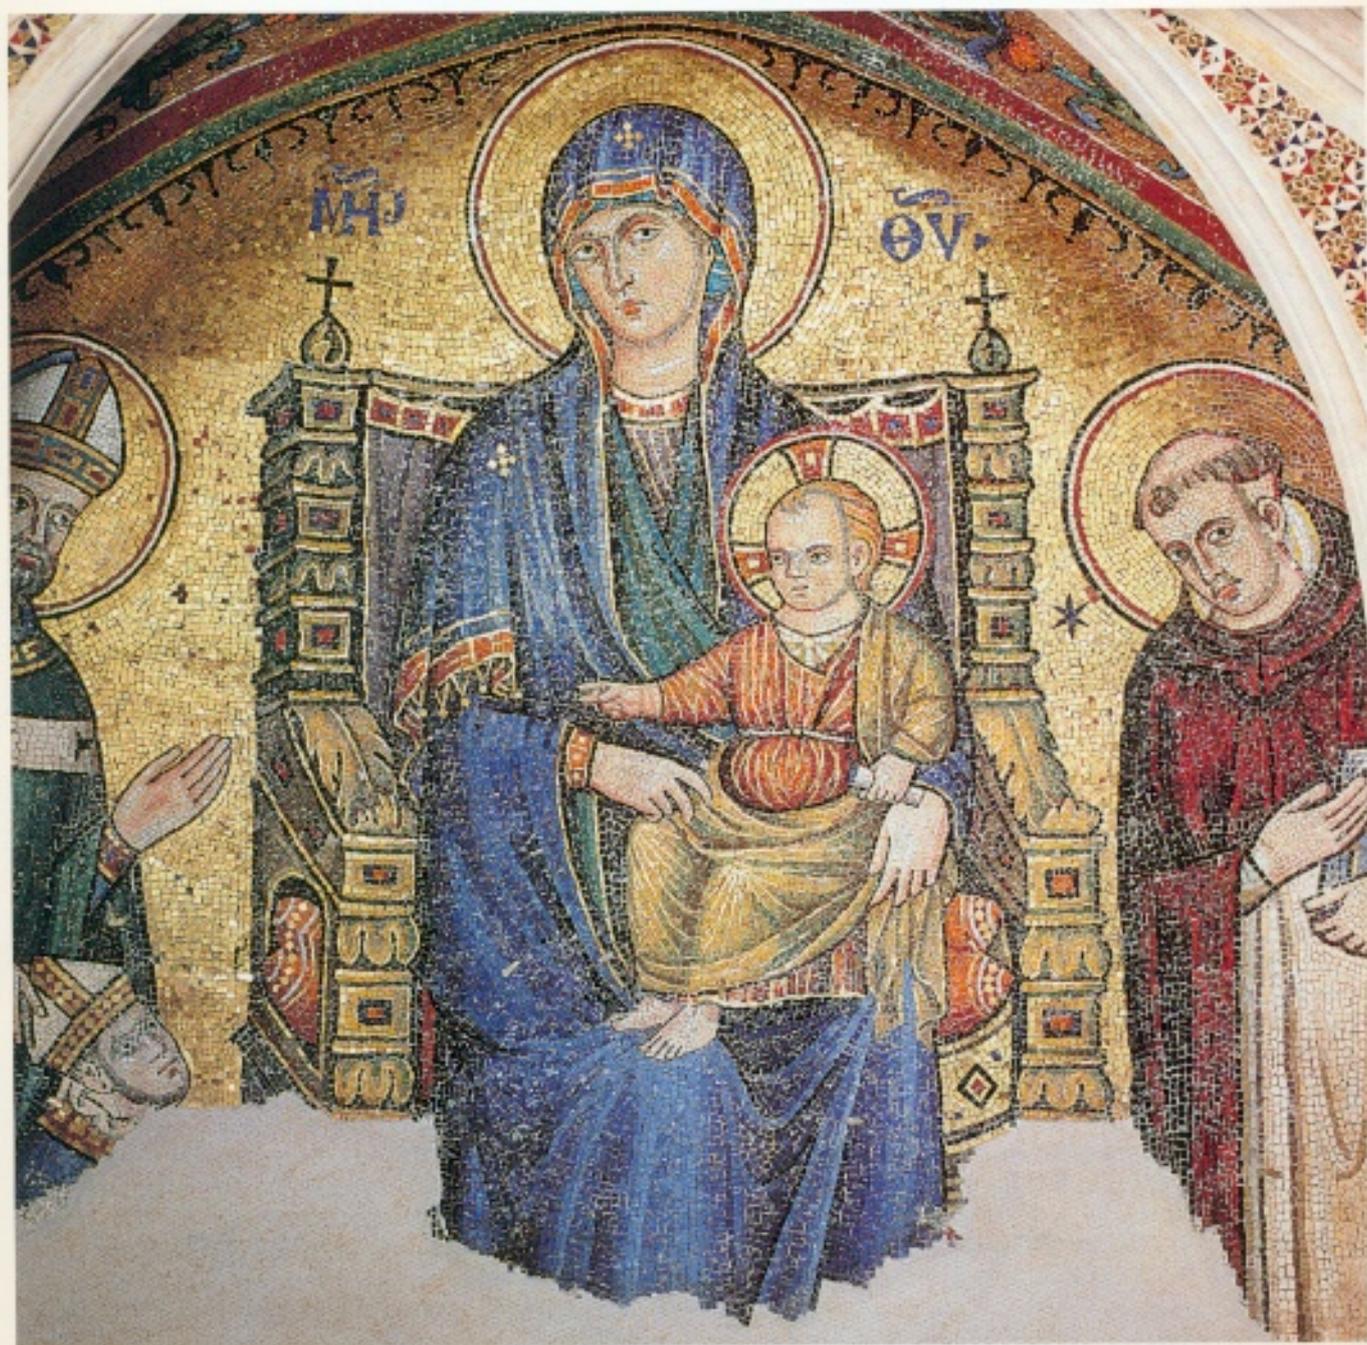
7. Monumento funebre di Guillaume Durand, particolare del mosaico dopo il restauro. Santa Maria sopra Minerva

Il monumento, in marmo di Carrara, è posto a circa m. 1,80 di altezza. Sopra una iscrizione ottocentesca incisa e dipinta vi è il catafalco con cinque stemmi della famiglia Durand, eseguiti a mosaico in pasta vitrea. La camera del giacente, incassata nella muratura, è costituita da tre pareti ricoperte da un drappo appeso decorato, lungo il bordo superiore, con una fascia a mosaico; il drappo è sorretto alle estremità da due angeli. Il giacente è steso su un piano in marmo. I drappi, il cuscino, le vesti delle figure sono finemente decorate a rilievo e impreziosite da campiture e disegni geometrici in rosso, blu e verde. Nella parte alta della camera, inserita in una cornice sporgente trilobata, il fondo concavo è decorato a mosaico: l'immagine della Vergine in trono tra san Privato che presenta il defunto e san Domenico è circondata da una fascia con candelabre vegetali. Tutta la composizione è eseguita con tessere di grandezza variabile, inserite per 1/3 dello spessore in uno strato di malta ricca

di calce, stesa su un intonaco a inerte siliceo sicuramente originale e poi su uno a pozzolana. Le tessere sono in pietra bianca e in pasta vitrea dorata o colorata in verde, nero, rosso, azzurro<sup>4</sup>, giallo, arancione e bruno. Esse sono più regolarmente battute sul volto del Bambino e sul manto della Vergine; negli interspazi, deborda spesso la malta di allettamento dipinta con campiture intonate.

Tracce di manomissioni e restauri precedenti: il monumento, originariamente collocato nella vicina cappella di tutti i Santi, fu trasferito nel 1671 nel transetto; è forse legata alle complesse operazioni di smontaggio e rimontaggio la perdita di tutta la parte inferiore del mosaico. Il montaggio seicentesco è comunque poco convincente, per la forma irregolare del fondo, per la posizione degli angeli e specialmente per quanto riguarda il giacente, semplicemente poggiato nella camera, con un rialzo provvisorio a mattoni liberi sotto la testa; è anche verosimile che non tutte le parti della composizione originale siano state riproposte; è di restauro l'iscrizione in caratteri gotici attribuita dal Forcella a Camillo Ceccarini nel 1817<sup>5</sup>. Tra il 1928 e il 1929 il monumento è stato nuovamente restaurato; a questa data è forse da attribuirsi il grande rifacimento della parte inferiore del mosaico, eseguito in modo da riproporre schematicamente le forme, con colori sintetici. La reintegrazione novecentesca si sovrapponeva a un'altra, forse ottocentesca e molto deteriorata, eseguita con doratura e colori a legante non identificato, che fingeva pittoricamente il quadrettato delle tessere del mosaico.

Erano presenti vari distacchi tra i diversi strati di intonaco e tra questi e il mosaico; gran parte delle tessere erano staccate dall'allettamento o pericolanti, in particolare lungo il bordo inferiore a contatto con il rifacimento.

In diverse zone sulla superficie delle tessere era stesa una ridipintura fortemente alterata a legante sintetico, probabilmente la stessa utilizzata per il rifacimento novecentesco.

La riadesione delle tessere staccate del mosaico è stata effettuata con resina polivinilica; il consolidamento degli strati di intonaco con malte idrauliche specifiche. La grande reintegrazione novecentesca del mosaico, dopo la pulitura del monumento, si è rivelata inaccettabile sia per tono che per scelta estetica; si è così deciso, in accordo con la direzione dei lavori, di eliminarla. La grande lacuna è stata risarcita con una malta a base di calce, polvere di marmo e sabbia, stesa sotto livello.
