## IL DISTACCO DELLE SINOPIE DI UGOLINO

*Relazione sull'intervento di distacco e di restauro delle sinopie — opera di Ugolino di Prete Ilario — site sulla parete sinistra della seconda campata e di fondo (la sola Crocifissione) della Cappella del Corporale nel Duomo di Orvieto.*

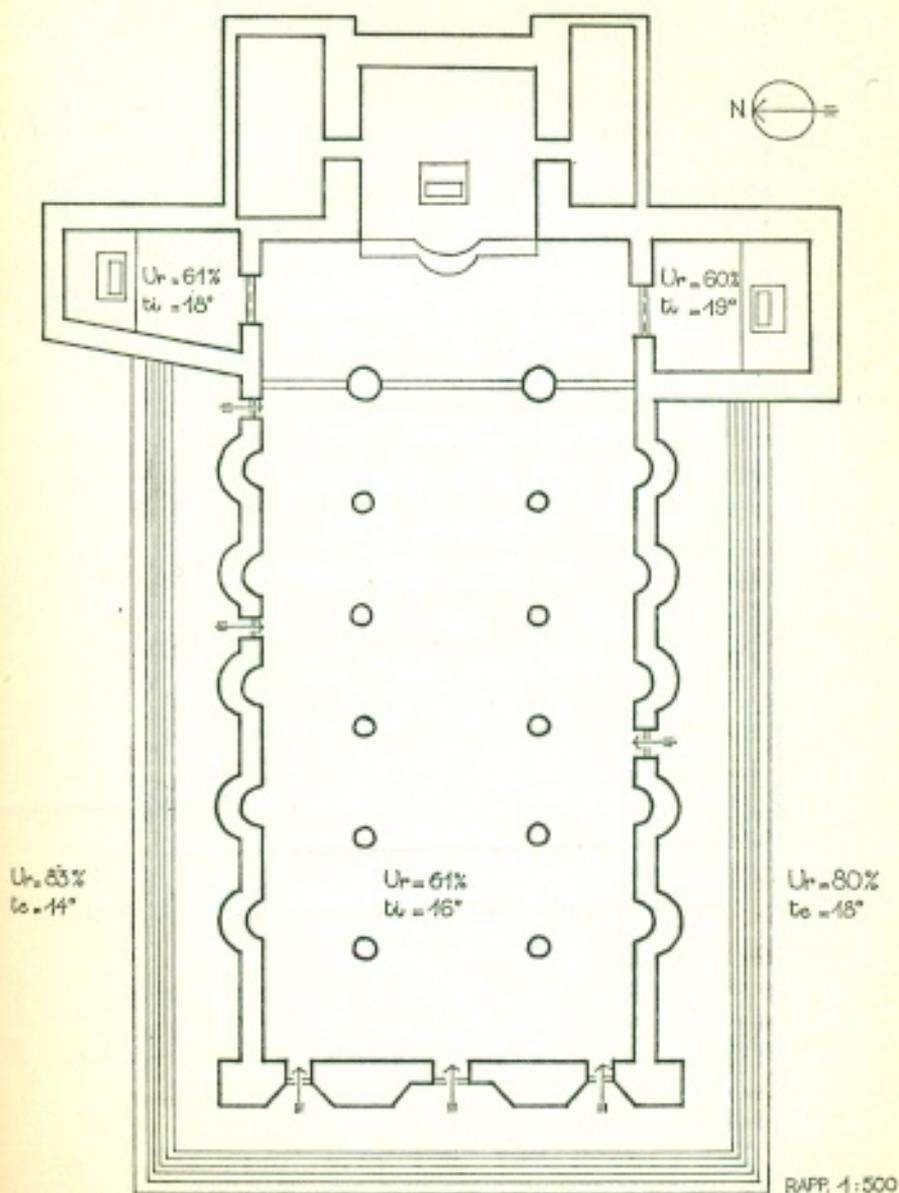
9.1 Pianta del Duomo con indicate registrazioni termoigrometriche dell'aria;

(DALLA RELAZIONE DEL GNR)

— Le misurazioni d'umidità e temperatura ambientale, eseguite nel 1970 dai tecnici del laboratorio di fisica del C.N.R.<sup>2</sup>, hanno registrato i seguenti valori (cfr. grafico 8.1):

— ambiente esterno, U.r. 80-83%;  
temp. 14°-18°;

— ambiente interno, U.r. 60-61%;  
temp. 16°-19°.

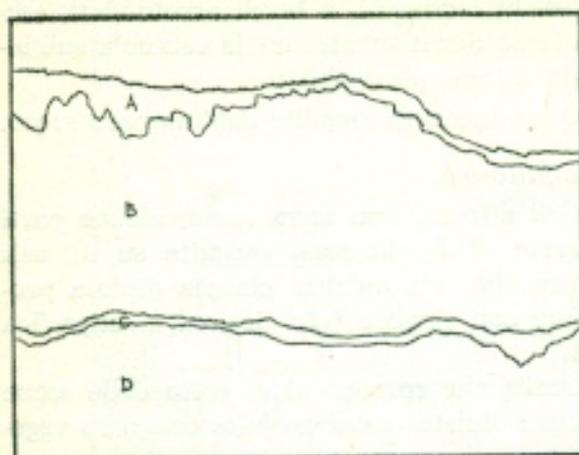
## 8.1 Campione A:

A : TERRA ROSSA

B : SCIALBATURA

C : CINABRO

D : INTONACO

\* L'immagine delle sezioni, che è stata fissata con macrofotografie a colori, viene qui tradotta in grafico per maggiore chiarezza di lettura. Le foto sono comunque consultabili presso l'archivio della Soprintendenza ai Beni Ambientali, Architettonici, Artistici e Storici dell'Umbria.

eseguita ad affresco con terra rossa; alcune parti della parete di fondo sono eseguite su di una scialbatura che cela un'altra sinopia dipinta probabilmente con cinabro (cfr. Sezione stratigrafica 9.1, 9.2).

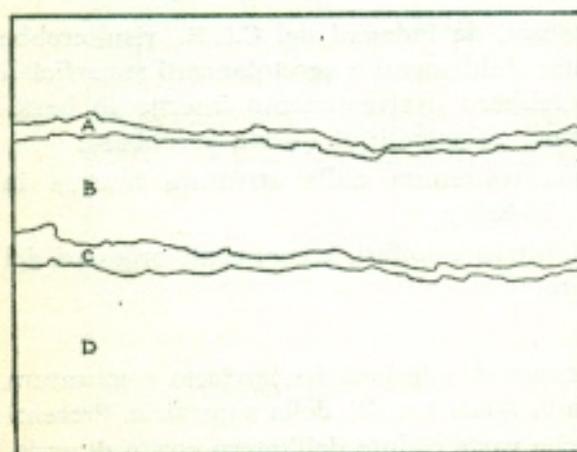
## 8.2 Campione B:

A : TERRA ROSSA

B : SCIALBATURA

C : CINABRO

D : INTONACO

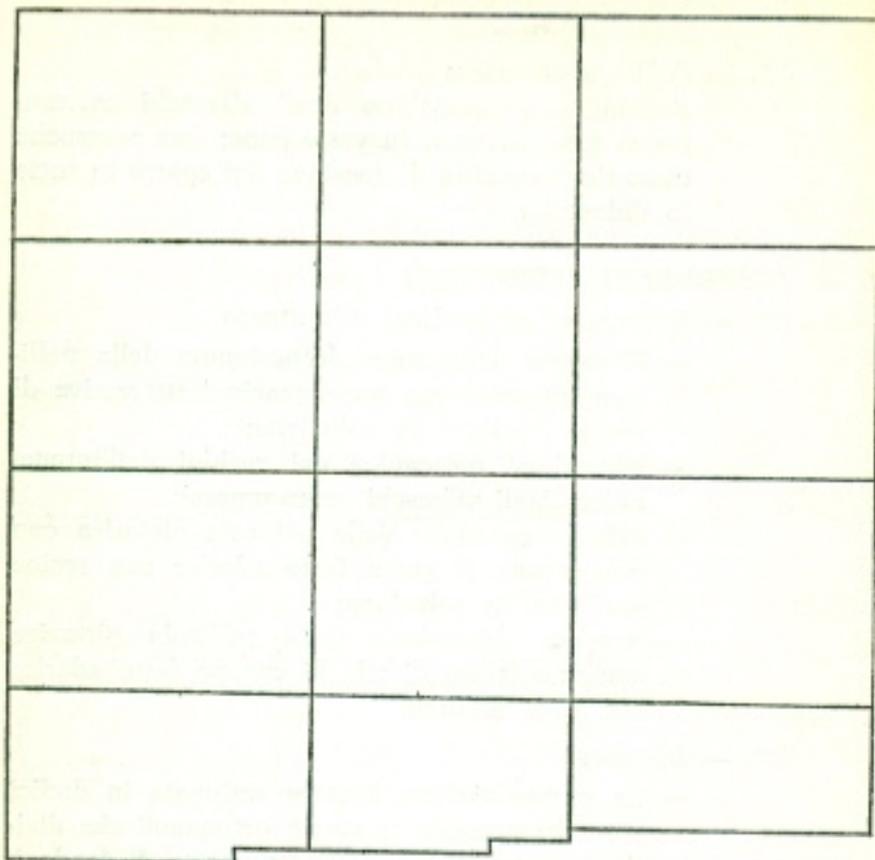
## 9.3 Grafico dei tagli secondo i quali la parete è stata sezionata;

- La parete sinistra è stata sezionata in dodici riquadri secondo le stesse ortogonali che dividono le scene del ciclo. La parete di fondo è stata sezionata in cinque parti effettuando i tagli laddove non esistevano zone figurate (cfr. grafici nn. 9.3; 9.4). Quindi si è proceduto allo stacco delle diverse parti che sono state rimosse dalle pareti per l'intero spessore dell'arriccio.

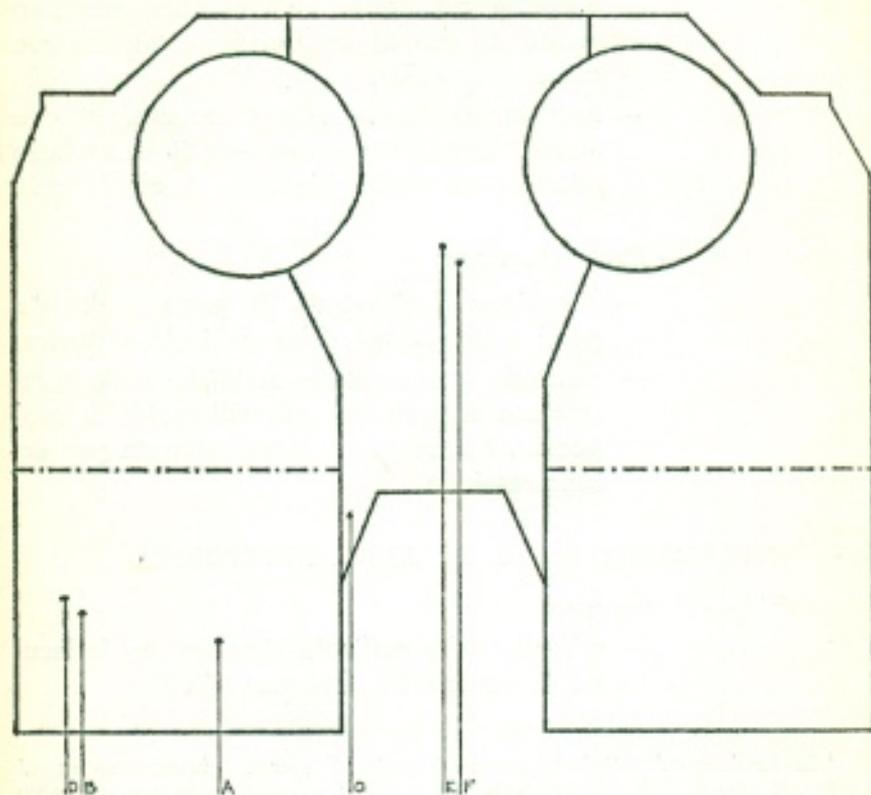
9.4 Grafico dei tagli secondo i quali la parete è stata sezionata e dei punti di prelievo (all'atto del distacco le sinopie, per la vastità della superficie, sono state sezionate in cinque parti e quindi ricomposte su tre pannelli);

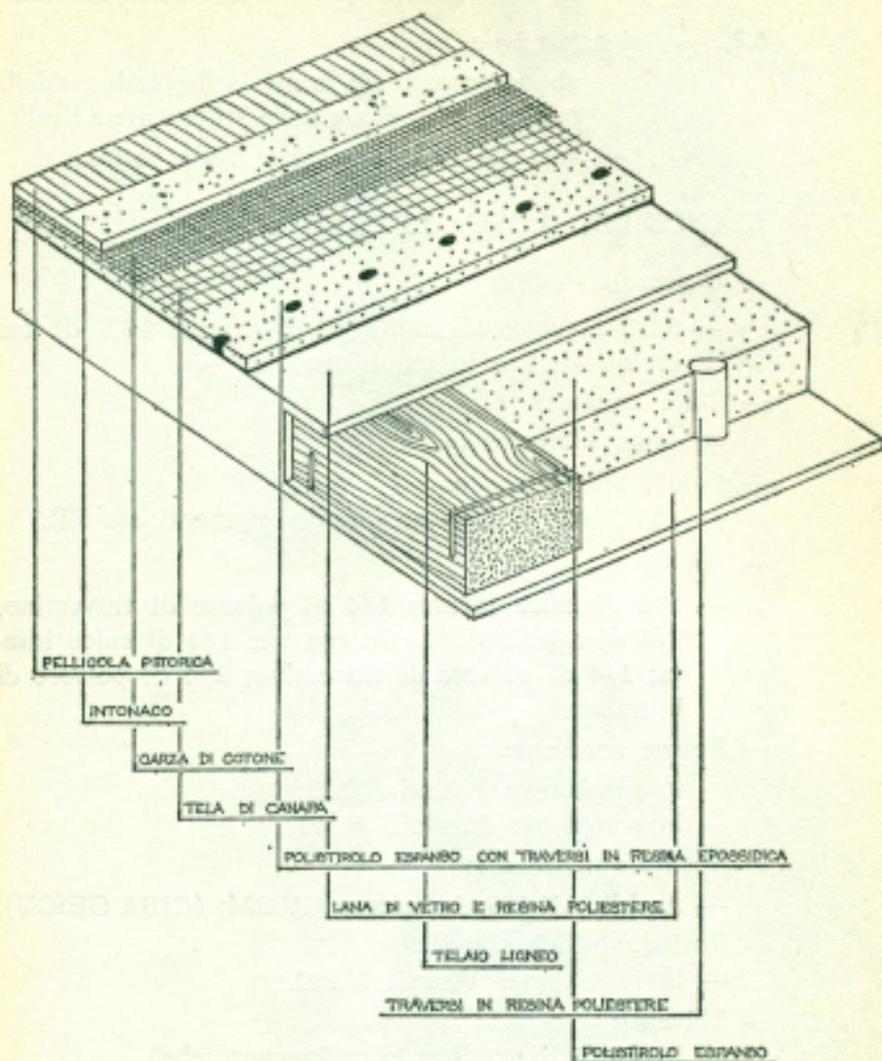
## 9.5 Grafico della struttura del pannello;

<sup>5</sup> La struttura dei pannelli è costituita da:

- uno strato di lana di vetro impregnata di resina poliesteri (ca. 3 mm);
- un telaio in legno sezionato ad intervalli regolari ed alterni per un terzo del suo spessore; la soluzione di continuità è colmata dalla resina, gli spazi vuoti delimitati dal telaio sono riempiti con resine poliuretaniche espanse forate ad intervalli regolari per consentire la formazione di traversi in resina poliesteri fra le due facce del pannello;
- uno strato di lana di vetro impregnata di resina poliesteri (ca. 3 mm).

<sup>4</sup> La funzione del polistirolo espanso è quella di «strato d'intervento» su cui operare, in caso di necessità, per rimuovere rapidamente ed in modo non traumatico le sinopie dai pannelli di supporto. Lo strato di polistirolo è stato anche forato per consentire la formazione di traversi della stessa resina epossidica usata per l'adesione fra il polistirolo e il pannello di sostegno. Questi traversi, attaccandosi direttamente alla strato di canapa posto a contatto dell'arriccio, migliorano nettamente la tenuta fra i vari strati e, per la loro relativa esilità di diametro, non creano difficoltà alla eventuale rimozione delle sinopie dai pannelli (cfr. grafico n. 9.5).

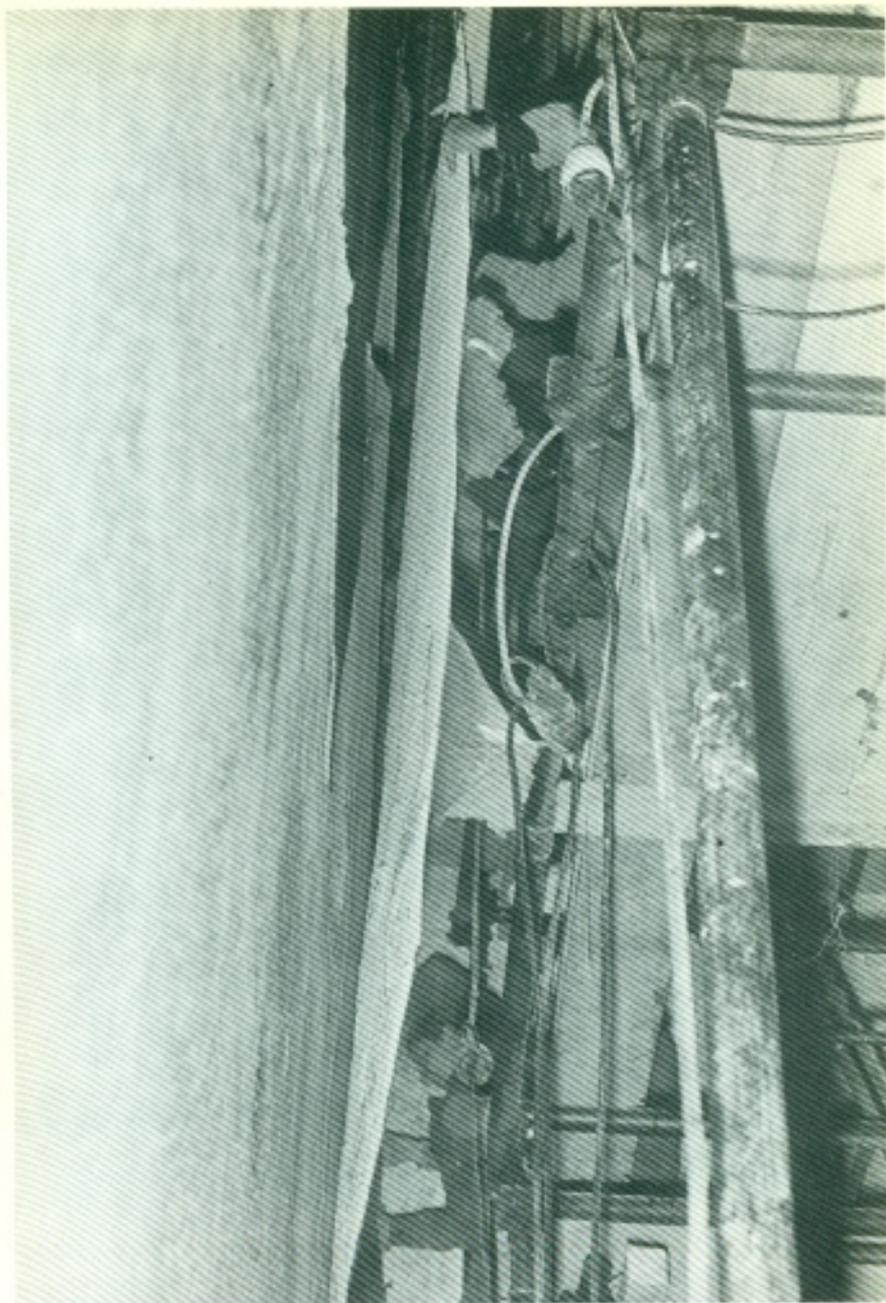
1) Orvieto, Duomo, Cappella del Corporale; parete sinistra della seconda campata; una scena affrescata durante l'operazione di distacco.

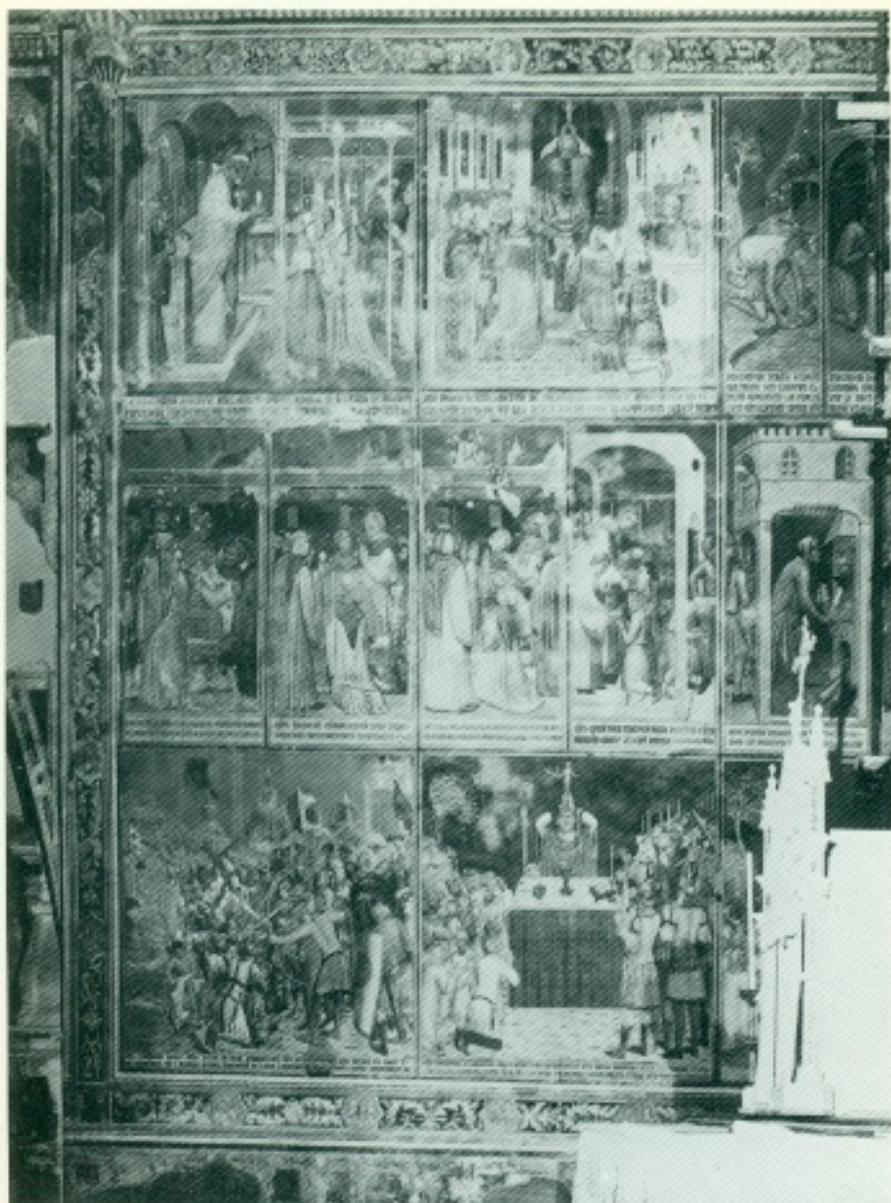
2) Orvieto, Duomo, Cappella del Corporale: interno della parete sinistra della seconda campata (prima del restauro).

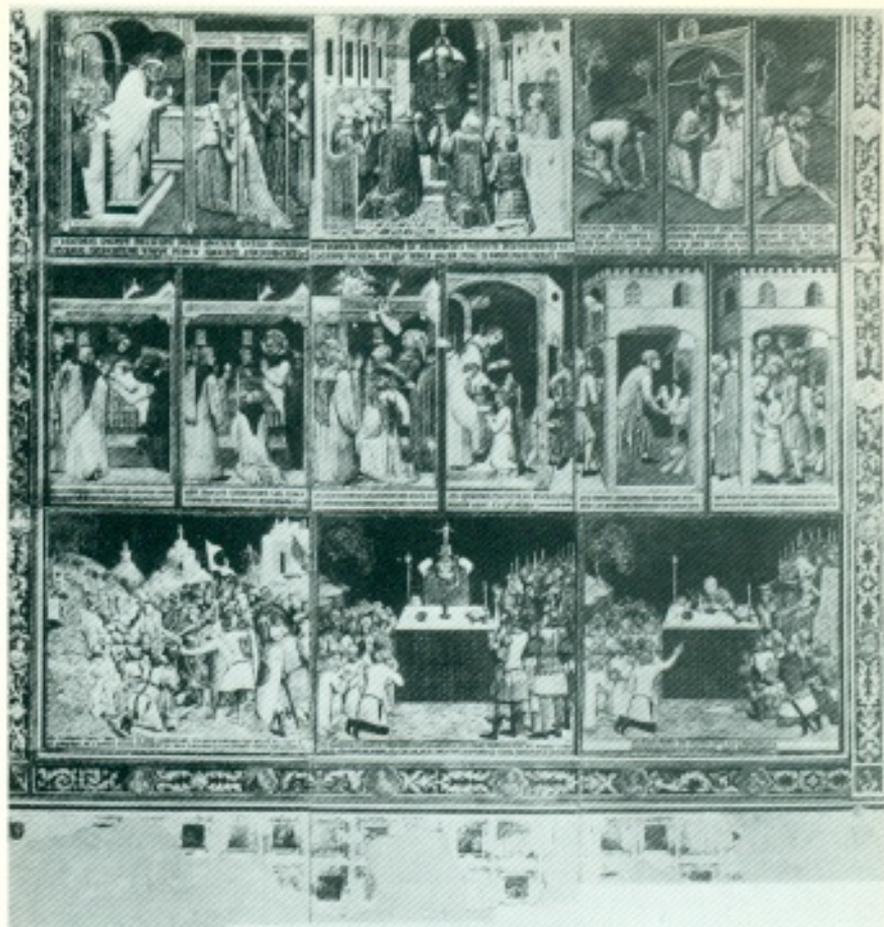
3) Orvieto, Duomo, Cappella del Corporale: interno della parete sinistra della seconda campata (fotomontaggio dopo il restauro).

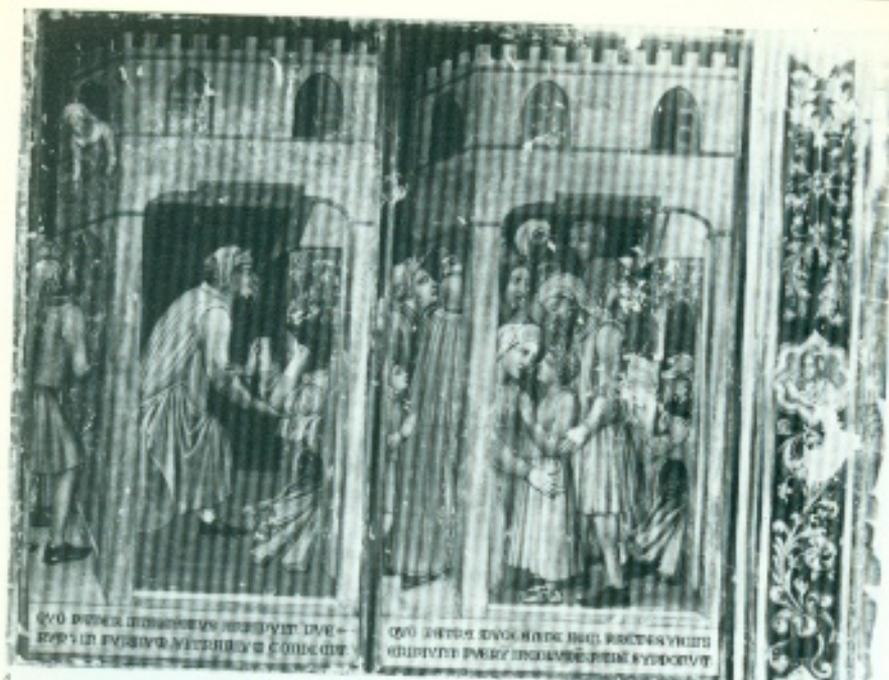
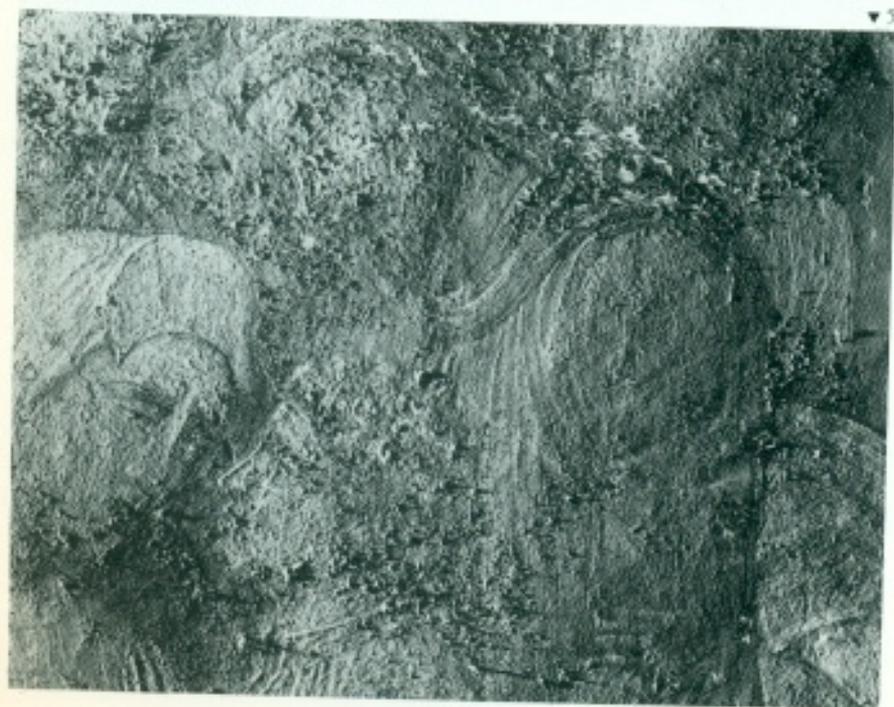
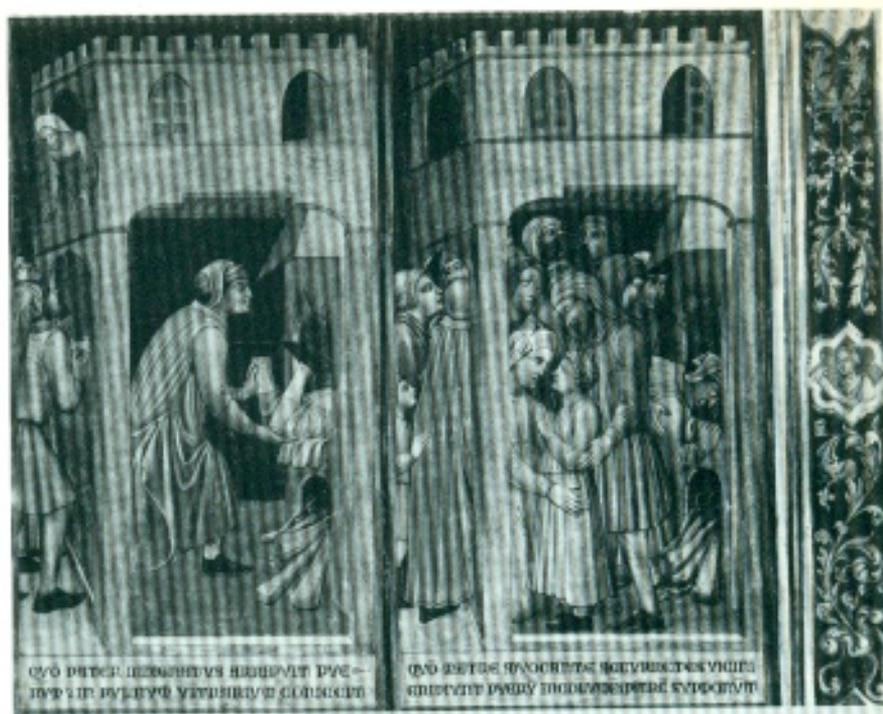
- 4) Orvieto, Duomo, Cappella del Corporale, parete sinistra della seconda campata:  
« La storia del fanciullo ebreo » (prima del restauro).
- 5) Orvieto, Duomo, Cappella del Corporale, parete sinistra della seconda campata:  
« La storia del fanciullo ebreo » (particolare a luce radente prima del restauro).
- 6) Orvieto, Duomo, Cappella del Corporale, parete sinistra della seconda campata:  
« La storia del fanciullo ebreo » (dopo il restauro).

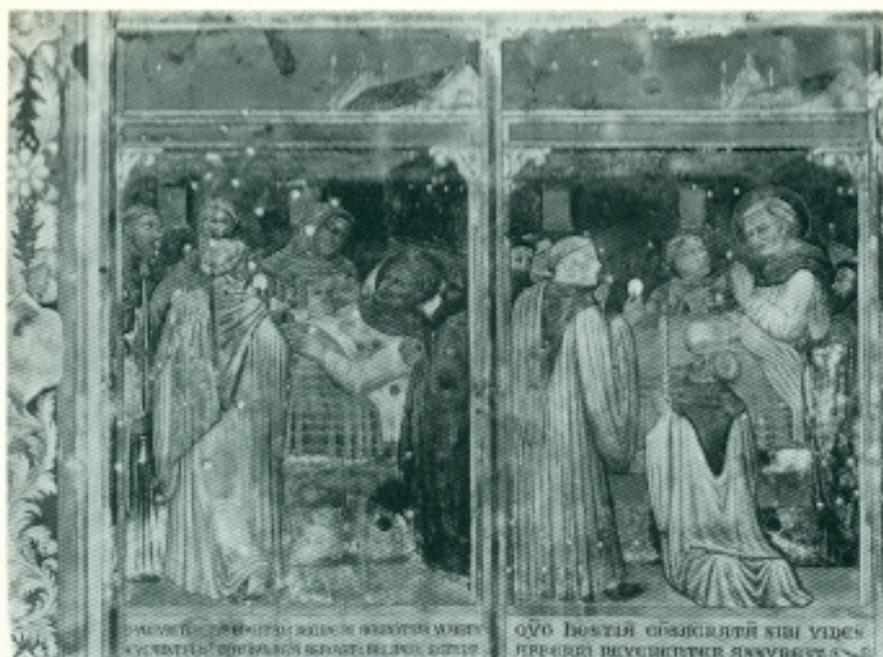
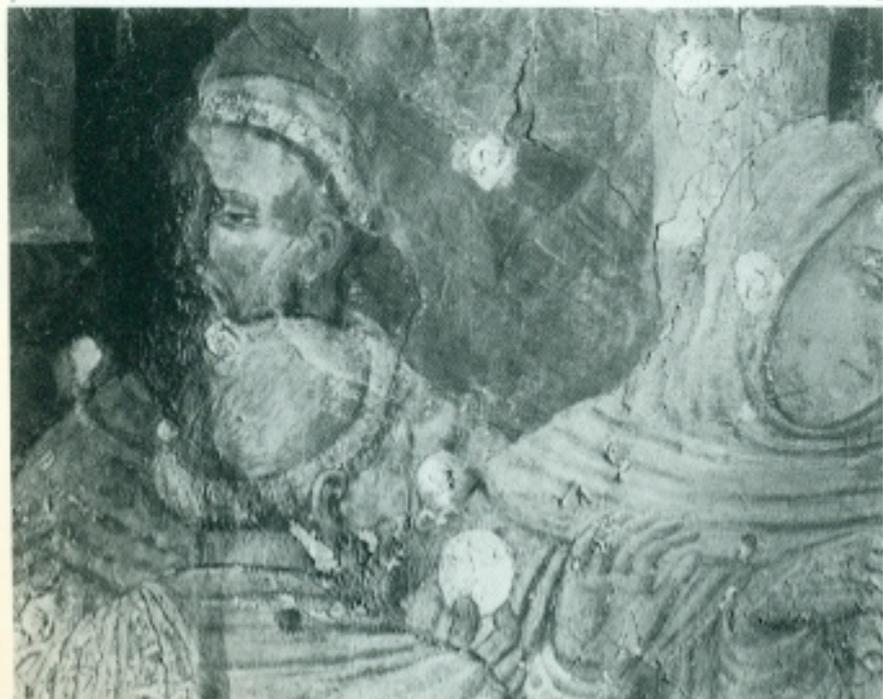
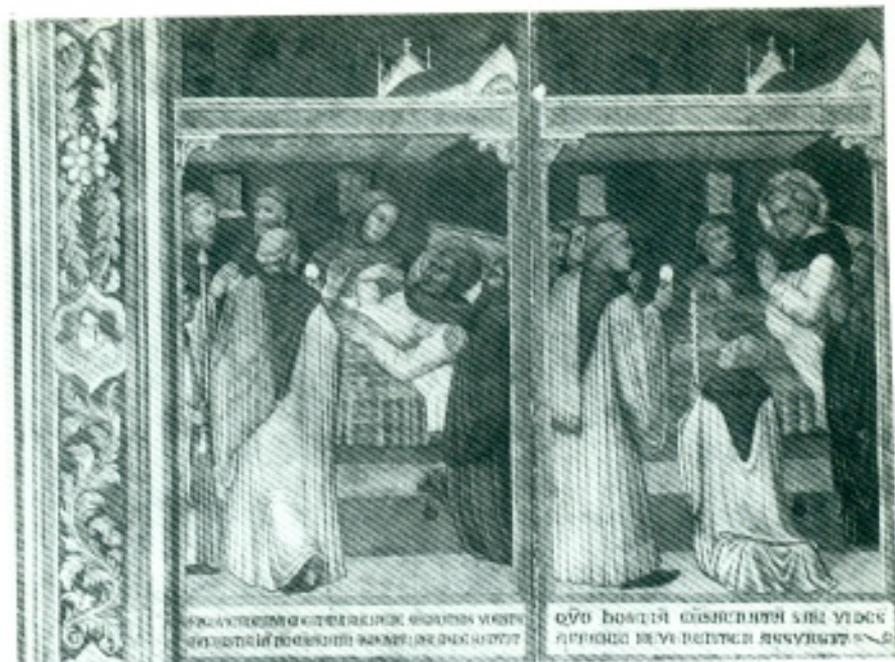
- 7) Orvieto, Duomo, Cappella del Corporale, parete sinistra della seconda campata:  
«La Comunione di San Guglielmo» (prima del restauro).
- 8) Orvieto, Duomo, Cappella del Corporale, parete sinistra della seconda campata:  
«La Comunione di San Guglielmo» (particolare a luce radente prima del restauro).
- 9) Orvieto, Duomo, Cappella del Corporale, parete sinistra della seconda campata:  
«La Comunione di San Guglielmo» (dopo il restauro).

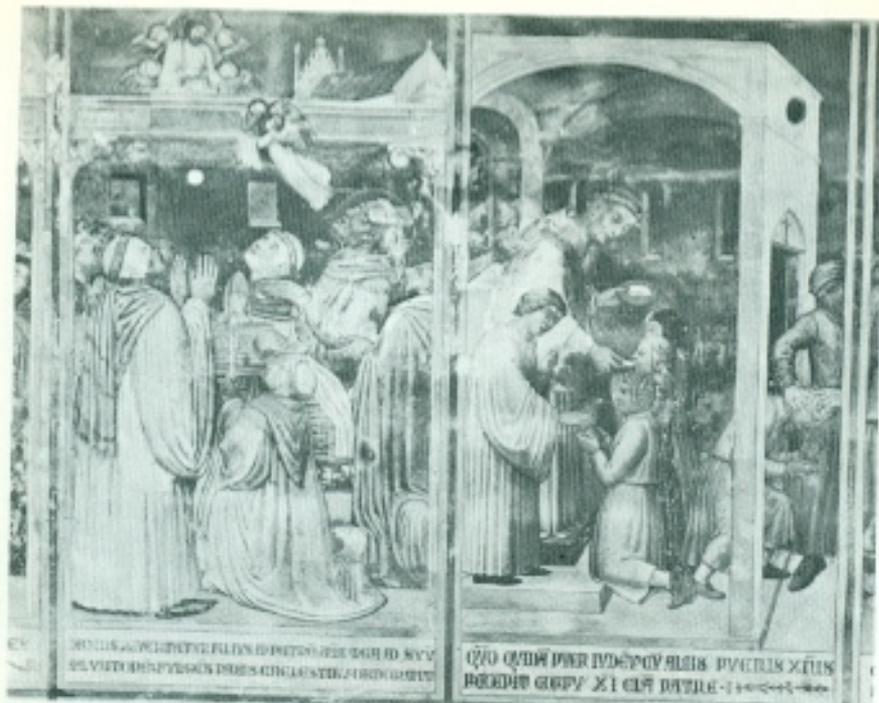
10

- 10) Orvieto, Duomo, Cappella del Corporale, parete sinistra della seconda campata: « La morte di San Guglielmo » e « La Comunione del fanciullo ebreo » (prima del restauro; sono anche visibili alcuni tasselli di pulitura eseguiti dal restauratore Leonetto Tintori).

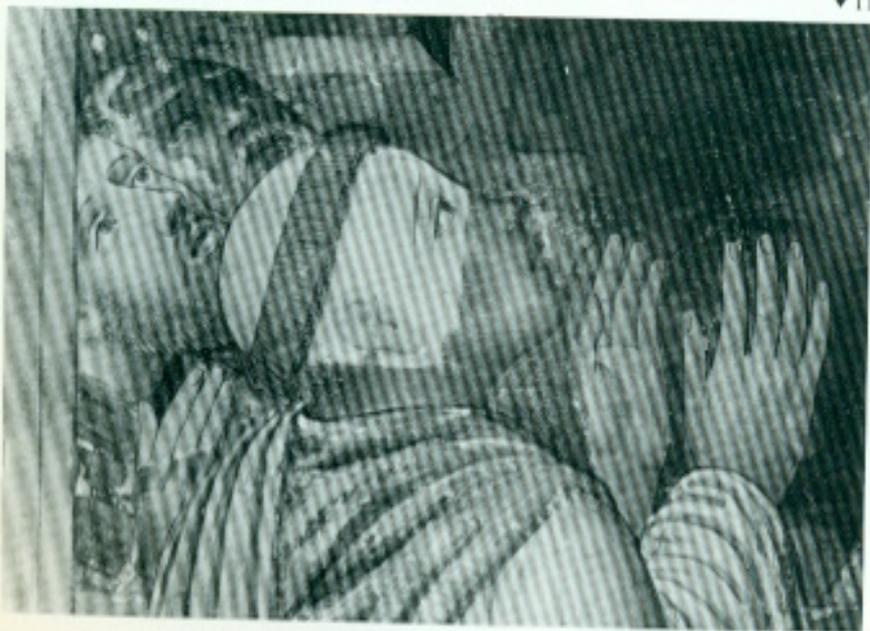
▼ 11

- 11) Orvieto, Duomo, Cappella del Corporale, parete sinistra della seconda campata: « La morte di San Guglielmo » (particolare con un vecchio tassello di pulitura prima del restauro).

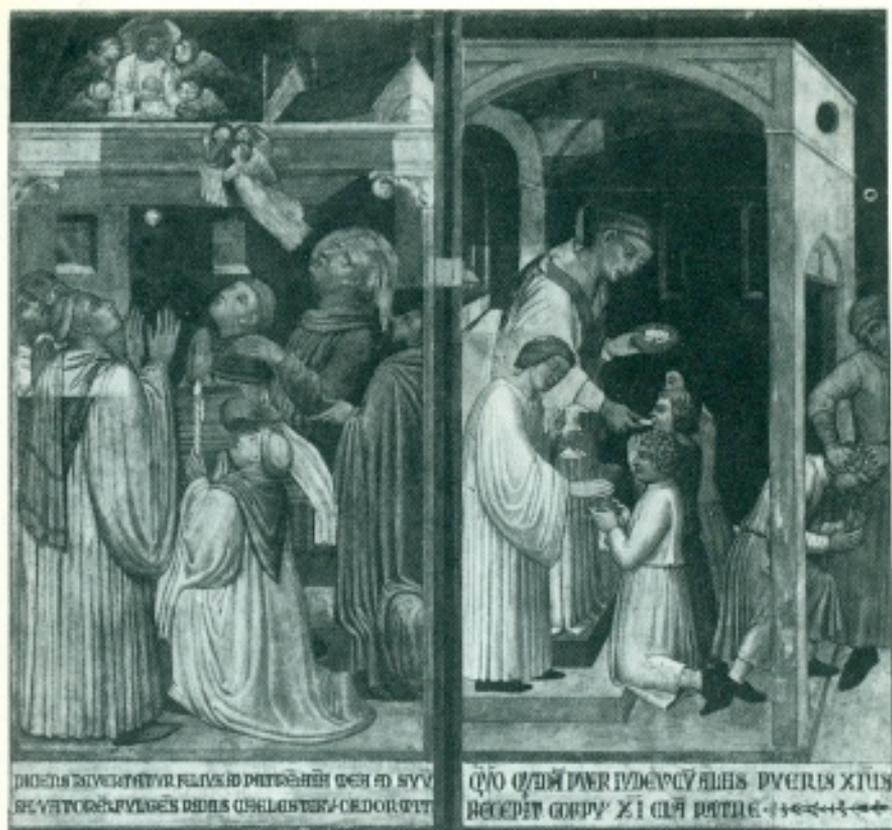
- 12) Orvieto, Duomo, Cappella del Corporale, parete sinistra della seconda campata: « La morte di San Guglielmo » e « La Comunione del fanciullo ebreo » (dopo il restauro; visibili sui chierici di sinistra, sull'architettura e sulle spalle del sacerdote che comunica il fanciullo ebreo tre diversi tasselli di pulitura, in parte risultati dall'ampliamento dei precedenti, che rivelano, al di sotto delle ridipinture ottocentesche, le parti rimaste d'affresco e di disegno preparatorio dell'originale di Ugolino di Prete Ilario).

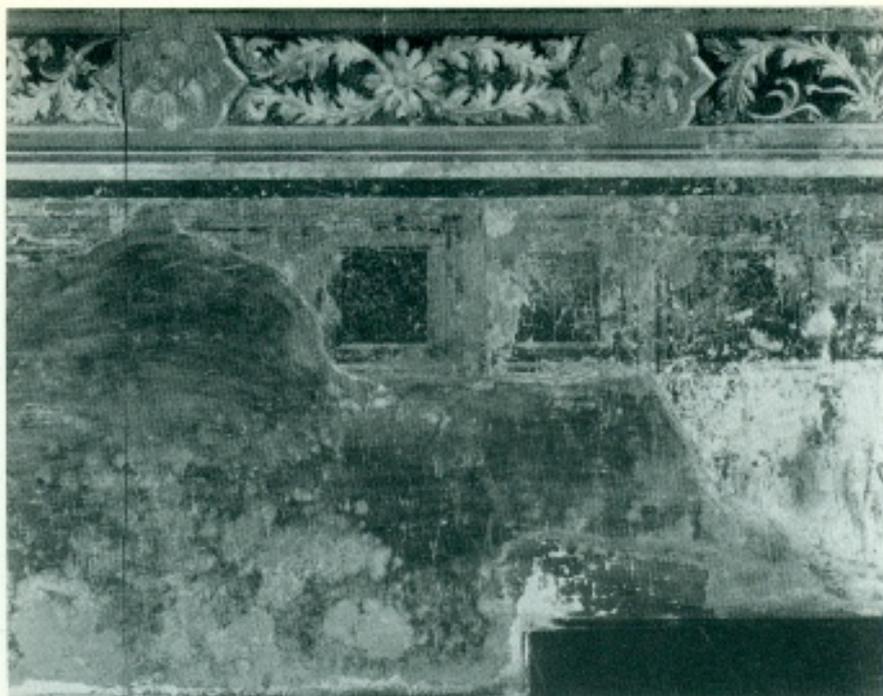
13

- 13) Orvieto, Duomo, Cappella del Corporale, zoccolo della parete sinistra della seconda campata (particolare prima del restauro).
- 14) Orvieto, Duomo, Cappella del Corporale, zoccolo della parete sinistra della seconda campata (particolare dopo il restauro).

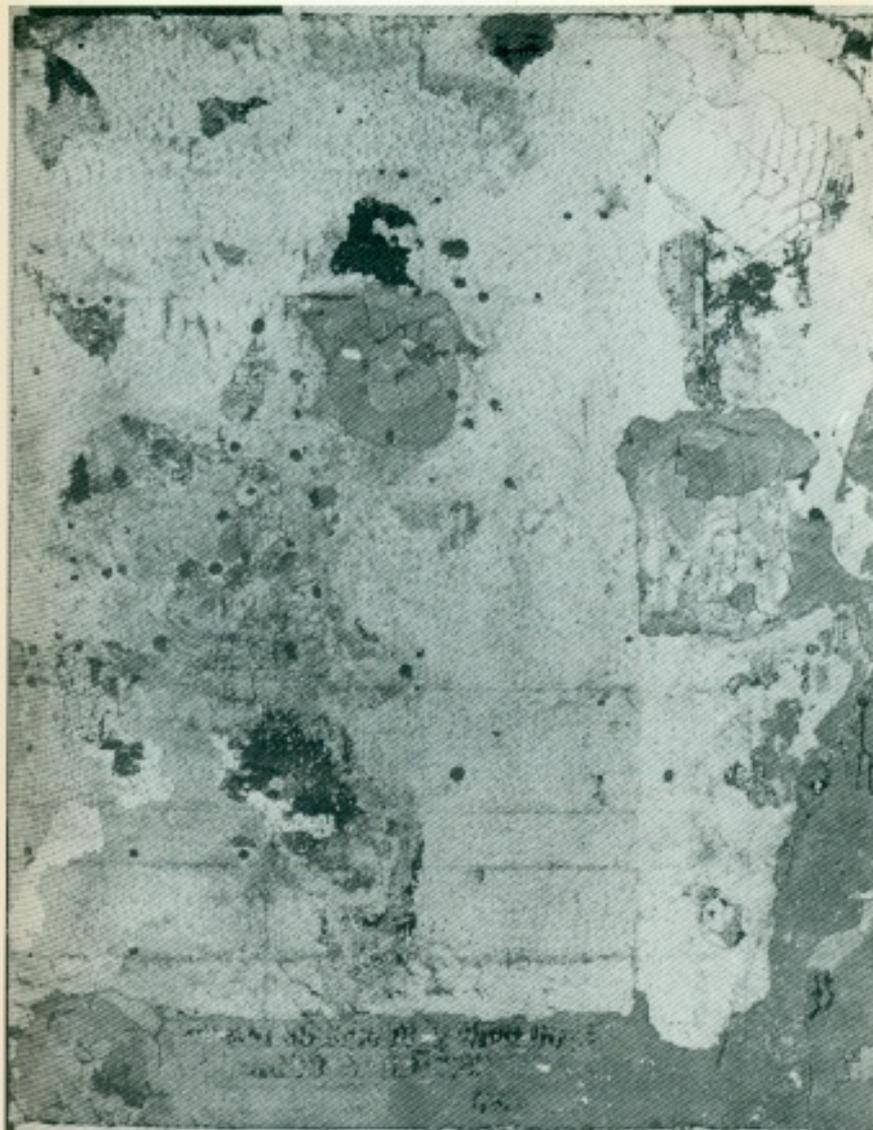
- 15) Orvieto, Duomo, Cappella del Corporale, parete sinistra della seconda campata: «La Comunione di San Guglielmo» (verso dell'affresco dopo il distacco; le parti scure sono da individuarsi come rifacimenti ottocenteschi; la zona chiara, con impressi i segni della sottostante sinopia, è intonaco originale trecentesco. Cfr. nel testo, grafico n. 13.4).

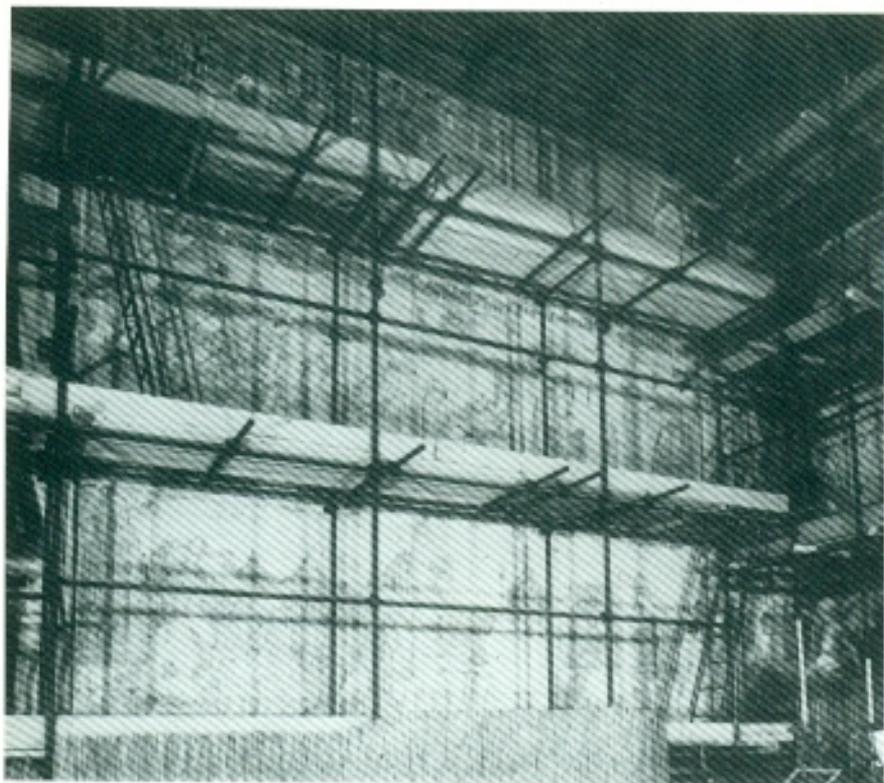
16) Orvieto, Duomo, Cappella del Corporale: sinopie degli affreschi della parete sinistra della seconda campata (prima del distacco).

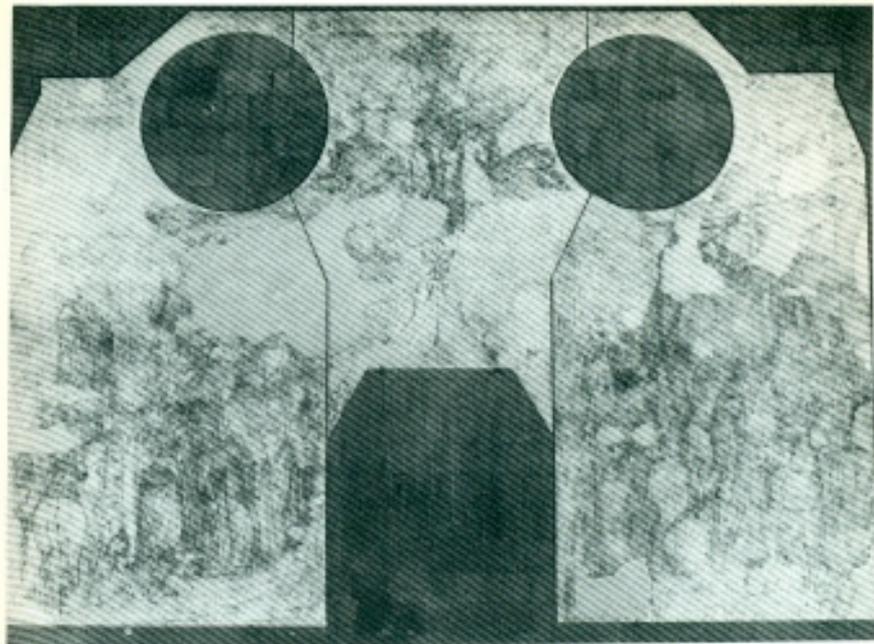
17) Orvieto, Palazzo dei Papi, sinopie degli affreschi della parete di fondo della Cappella del Corporale del Duomo (dopo il restauro; la rimozione degli affreschi in origine sovrapposti, è stata effettuata dai restauratori Marini e Pasquini di Foligno).

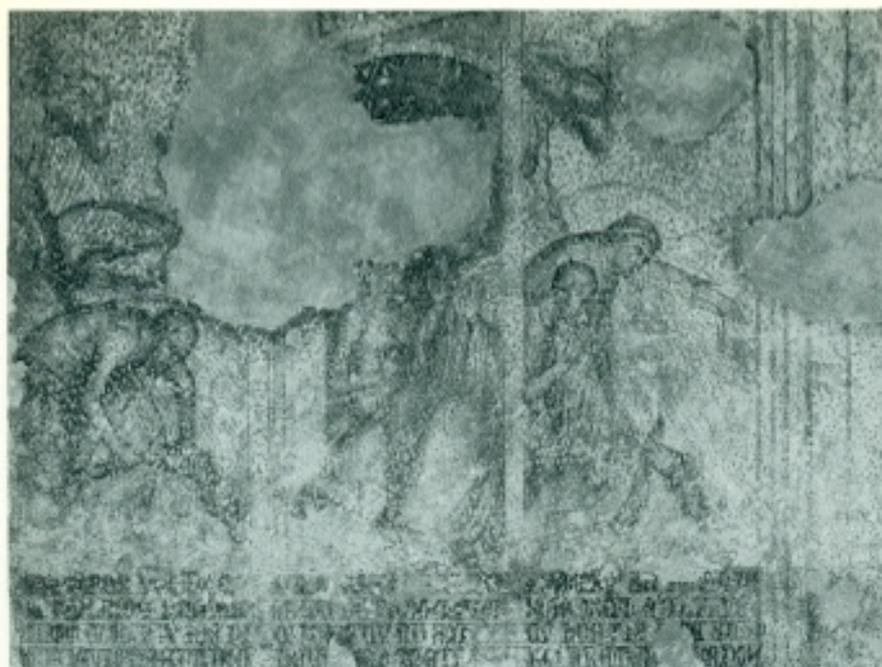
22

- 22) Orvieto, Palazzo dei Papi: « Il miracolo del pescatore » (sinopia dopo il restauro; le lacune corrispondono ai rifacimenti ottocenteschi).
- 23) Orvieto, Duomo, Cappella del Corporale, parete sinistra della seconda campata: « Il miracolo del pescatore » (affresco dopo il restauro).
- 24) Orvieto, Palazzo dei Papi: « Il miracolo del pescatore » (sinopia, particolare dopo il restauro).

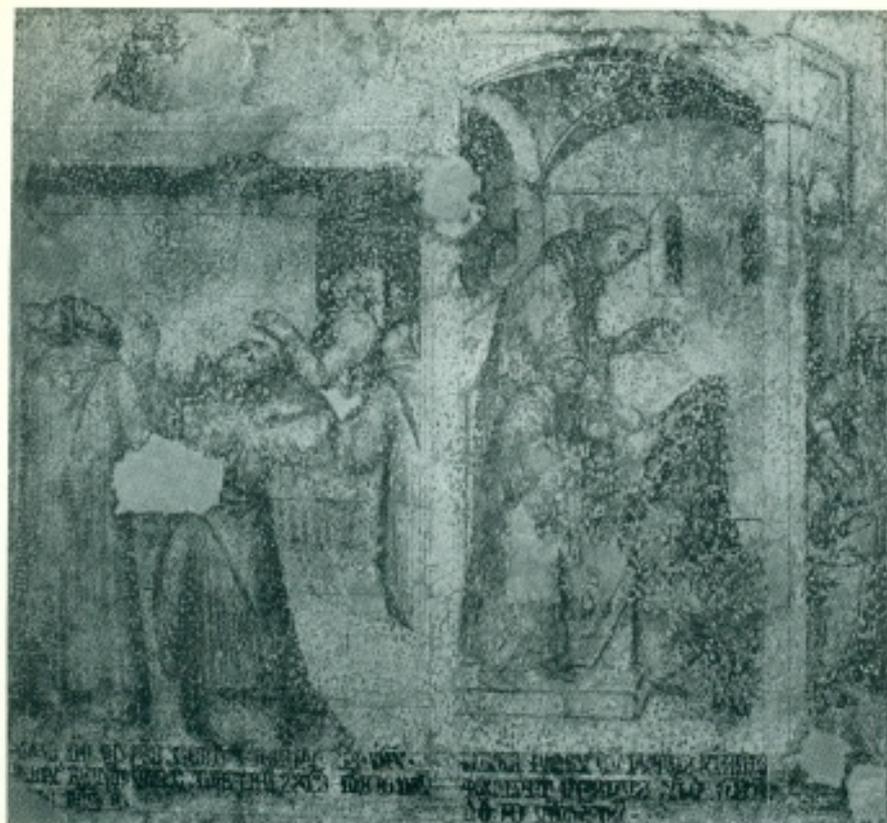
25) Orvieto, Palazzo dei Papi: «La morte di San Guglielmo» e «La Comunione del fanciullo ebreo» (sinopia dopo il restauro).

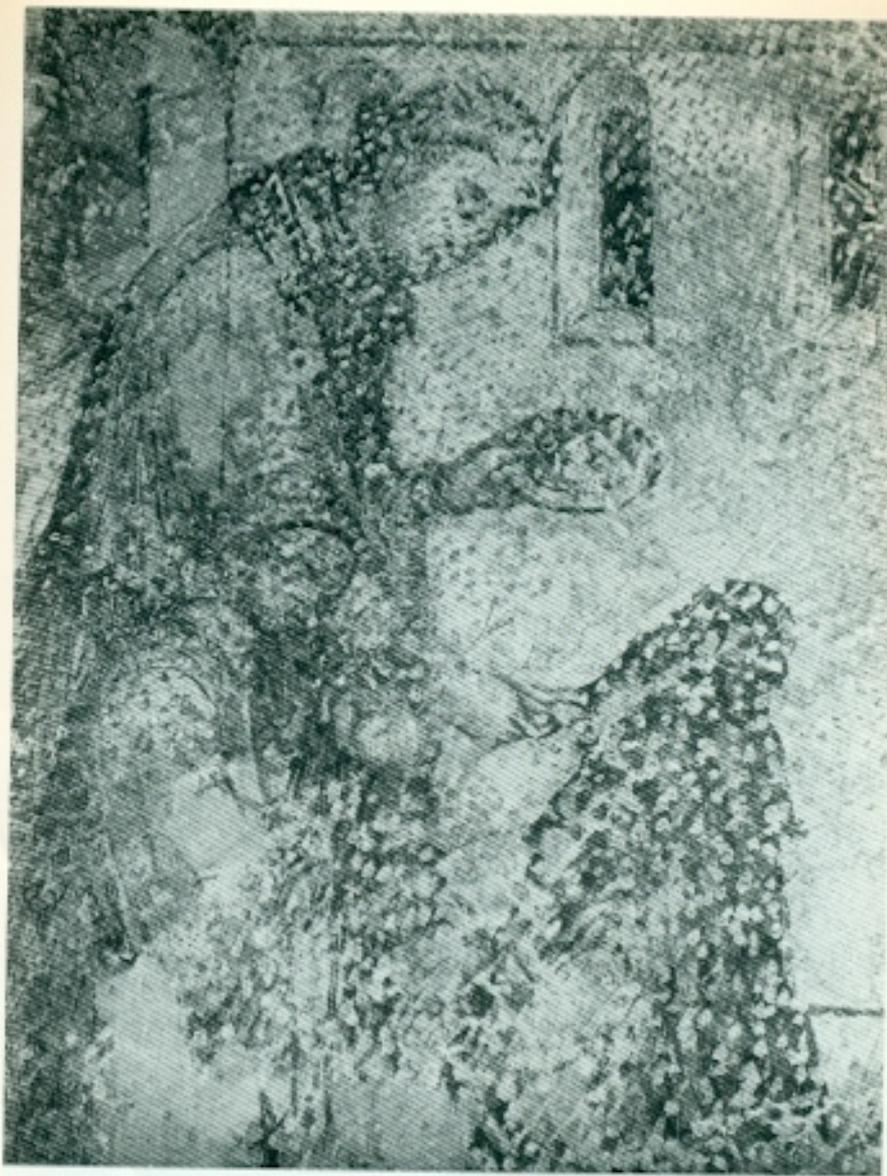
26) Orvieto, Palazzo dei Papi: « La Comunione del fanciullo ebreo » (sinopia, particolare dopo il restauro).

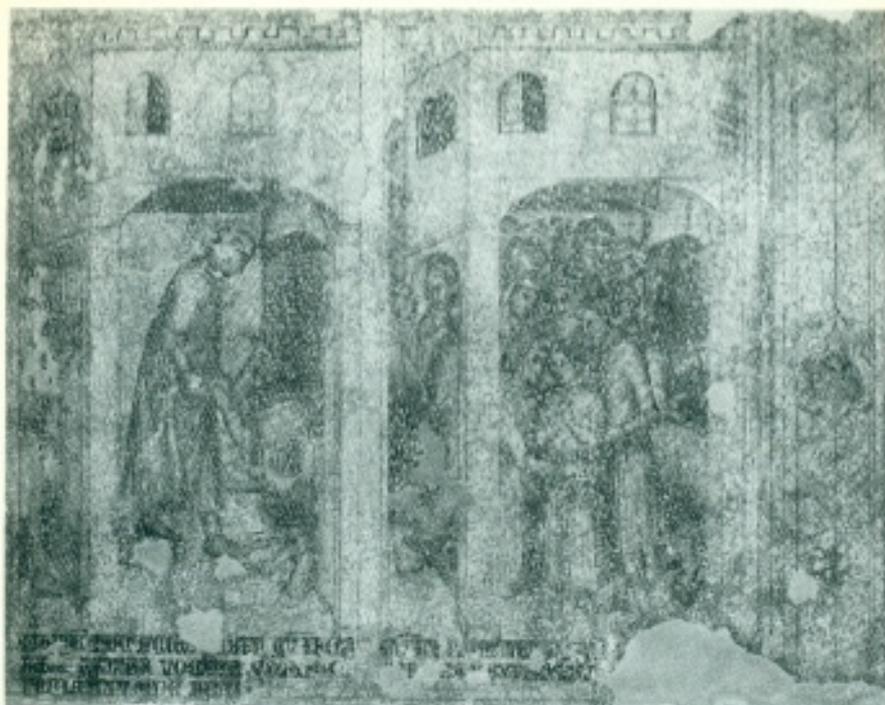
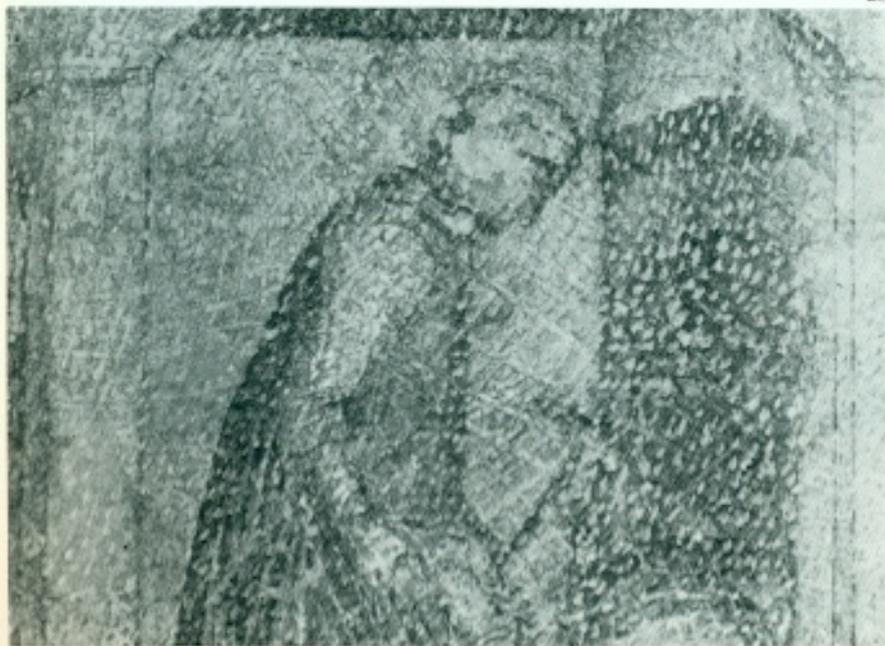
- 27) Orvieto, Palazzo dei Papi: « La storia del fanciullo ebreo » (sinopia, dopo il restauro).
- 28) Orvieto, Palazzo dei Papi: « La storia del fanciullo ebreo » (sinopia, particolare dopo il restauro).
- 29) Orvieto, Palazzo dei Papi: particolare di una sinopia a luce radente; con questo tipo di illuminazione si evidenzia l'accuratezza con cui l'intonaco è stato preparato — a solchi incrociati e con martellinature — per facilitare l'adesione della strato da sovrapporre.

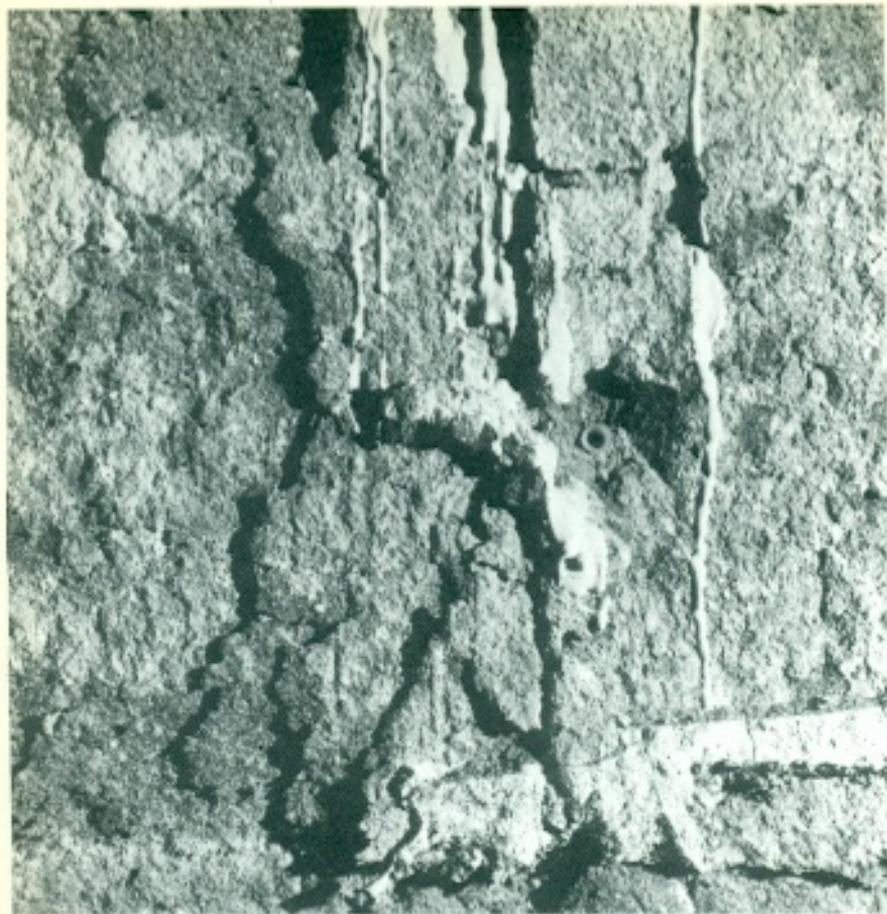
- 30) Orvieto, Duomo: Parete sinistra della Cappella del Corporale (particolare di una zona sfaldata — in alto a sinistra — della muratura dopo il distacco delle sinopie: evidenti sono una guaina in plastica di « stops » e scolature di adesivi, entrambi utilizzati in precedenti tentativi di consolidamento in sito degli affreschi).

Sinopie come queste, ancora in sito, ovviamente, non possono aver subito altri restauri. Tuttavia evidenti sulle loro superfici sono ovunque ma specie sulle zone alte della parete sinistra, scolature di materie adesive di varia natura quali caseato di calce, cemento, gesso, probabili resine viniliche usate di volta in volta nel corso dei vari tentativi di consolidamento subito dagli affreschi sovrapposti.
