## **IL MAUSOLEO DEL QUADRARO: L’INTERVENTO DI PRESENTAZIONE ESTETICA DELLA DECORAZIONE IN STUCCO DELL’IPOGEO ROMANO, STACCATA E RICOSTRUITA NEGLI AMBIENTI ESPOSITIVI DEL MUSEO DELLE TERME DI DIOCLEZIANO**

**Cinzia Silvestri \*, Irene Zuliani \***

### **Abstract**

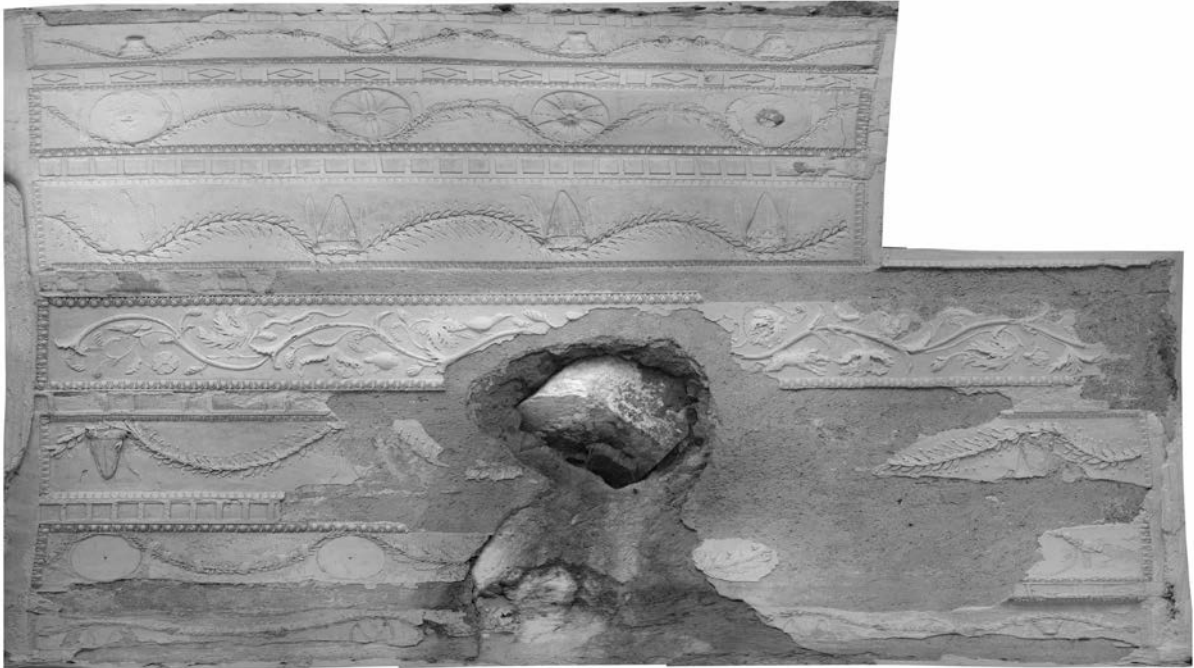
**Figura 1.** La decorazione della volta prima dello stacco: al centro il masso posto a chiusura del foro attraverso cui la tomba fu violata in antico, le mancanze dell’arriccio e del rilievo in stucco.

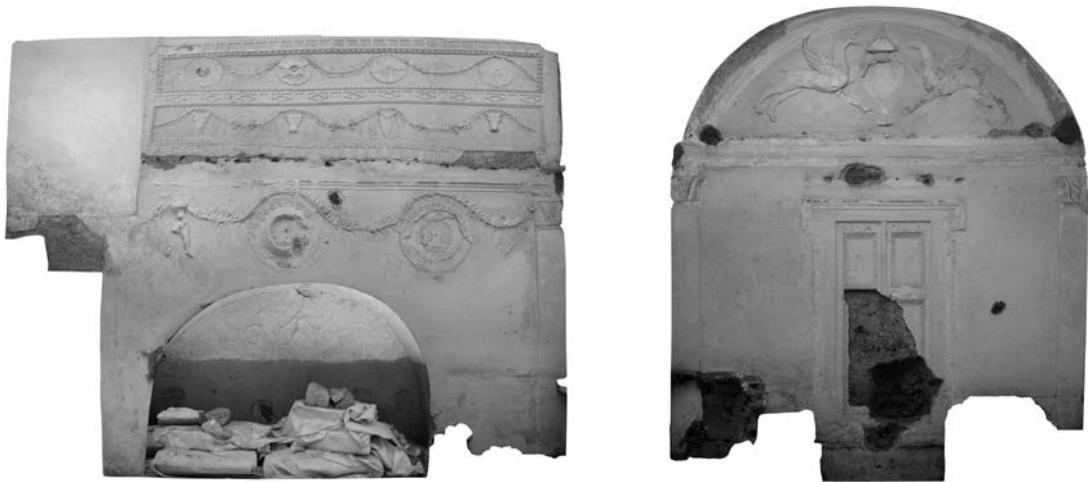
**Figure 2 e 3.** La parete est e l’arcosolio prima dello stacco, il festone sorretto dai putti e i clipei disadorni dei ritratti dei defunti; la parete sud con la suddivisione spaziale suggerita dalle paraste, la finta porta, la lunetta con i grifi affrontati e il cratere centrale.

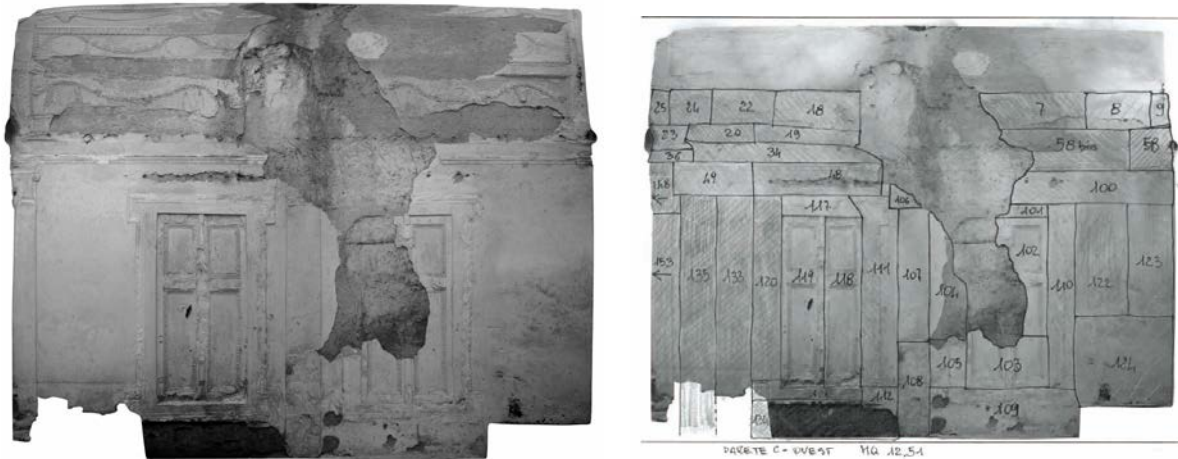
Figure 4 e 5. Prima dello stacco. La parete ovest e lo schema dei settori di stacco della decorazione.

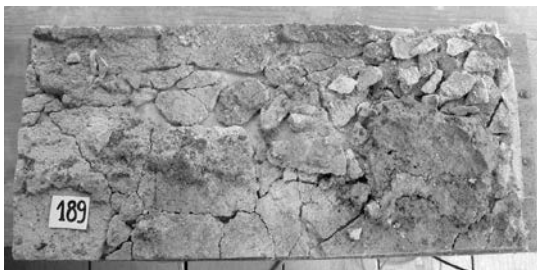
**Figure 6 e 7.** Lo stato di fatto di un settore dopo lo stacco e i diversi spessori degli intonaci asportati; ricomposizione dal fronte dei frammenti per controllare le quote e gli attacchi; previa nuova velinatura della superficie, il pezzo è stato girato e sono proseguite le operazioni sul retro.

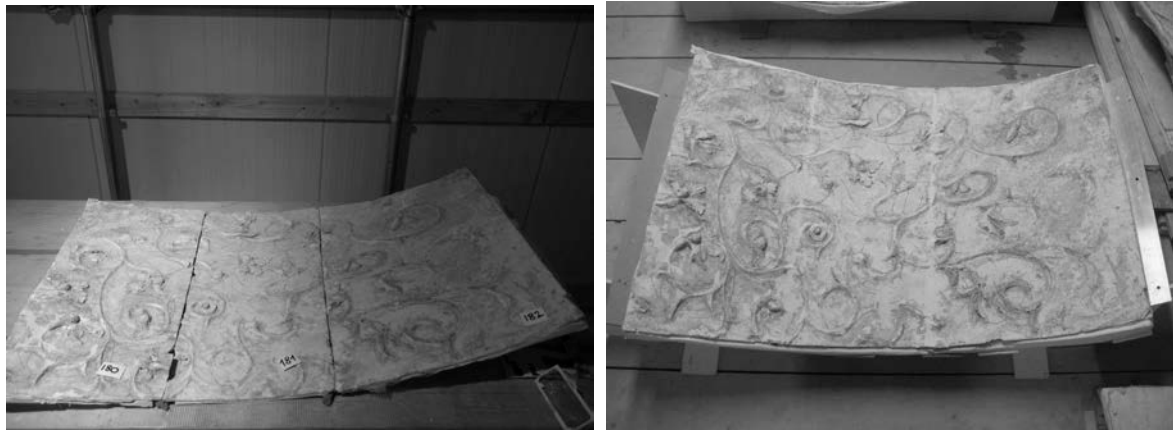
**Figure 10 e 11.** La stuccatura del fronte eseguita su ciascun settore a risarcire lacune dei piani di fondo e del rilievo; la stuccatura delle giunzioni dei settori che compongono un pannello di supporto

La stuccatura è stata condotta per step successivi, sia sul fronte che sul retro di ogni frammento, fin tanto che questi non sono stati incollati sui supporti definitivi. Una volta decisi e incollati i settori che componevano un pannello, sono stati ricollocati i frammenti erratici raccolti nello scavo e si sono eseguite le stuccature, che riguardavano principalmente la reintegrazione dei tagli dello stacco e delle soluzioni di continuità dei piani di fondo.

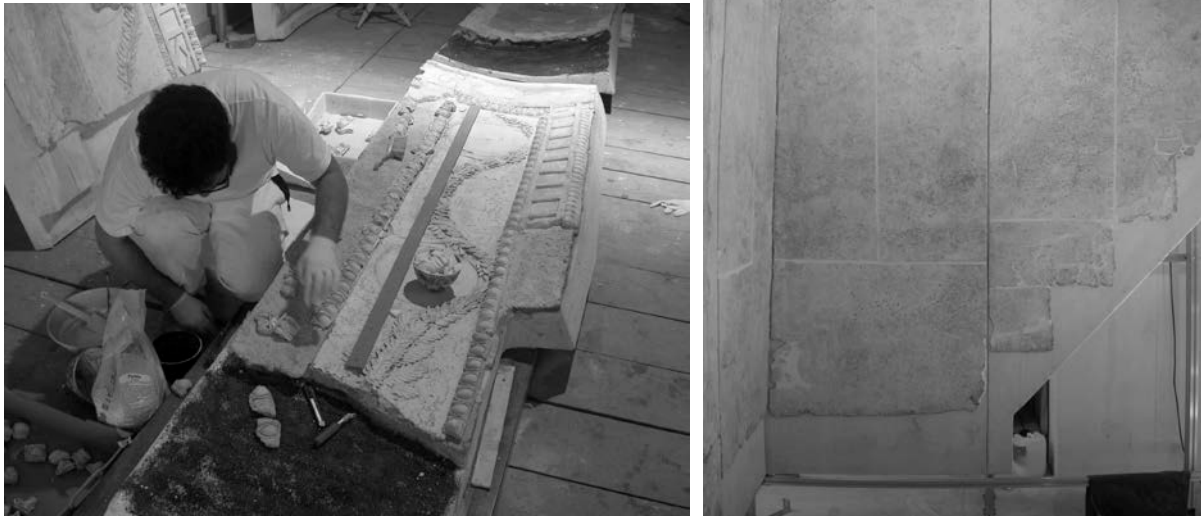
**Figure 12 e 13.** La ricerca e il ricollocamento dei frammenti erratici e la stuccatura degli stucchi montati sui pannelli di supporto. La parete sud rimontata sulla struttura di sostegno: le stuccature dei giunti all’interno di ogni pannello e quelle ancora da eseguire tra un pannello e l’altro.

La fase conclusiva dell’intervento è consistita nella ricostruzione della tomba, avvenuta con l’ancoraggio ad una struttura di sostegno progettata *ad hoc* degli oltre 50 pannelli in cui è stata ricomposta; la stuccatura finale ha riguardato tutte le giunzioni tra i pannelli, la ricostruzione plastica del modellato perso durante lo stacco, il risarcimento delle grandi lacune sulla volta e sulle pareti sud ed ovest.

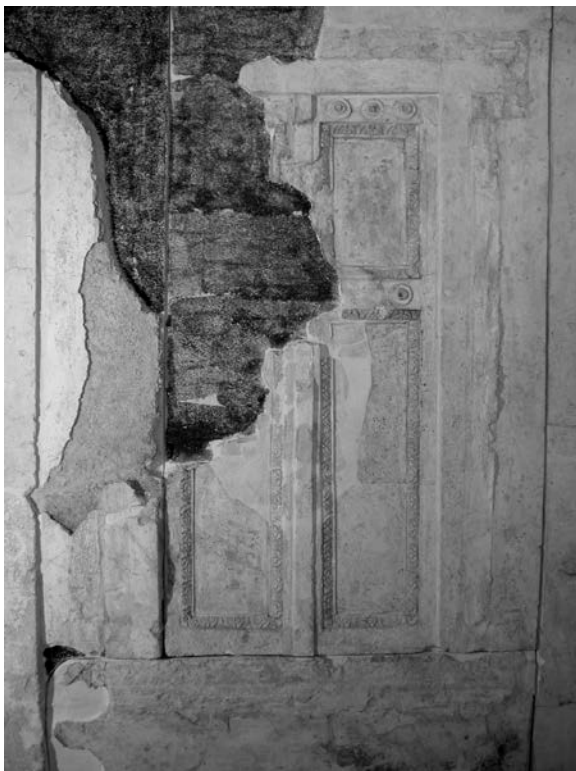
**Figura 14.** Lo strato di aggrappaggio eseguito sulla superficie liscia del pannello per il trattamento della grande lacuna sulla parete ovest.

Si è optato per colmare le grandi lacune a livello dell'arriccio, con una malta simile per colore e granulometria all'originale, imitando anche la lavorazione superficiale per restituire continuità allo strato di fondo della decorazione a stucco. In questo modo possono essere apprezzati appieno la varietà del suo plasticismo e dei motivi ornamentali, gli spessori esigui e quelli più arditì, la lettura del testo decorativo e della sua tecnica esecutiva, la successione nella stesura delle malte, le tracce del disegno preparatorio, la realizzazione del rilievo sia che impiegasse uno stampo per gli elementi modulari sia che fosse eseguita per modellato in opera, come negli elementi figurativi.

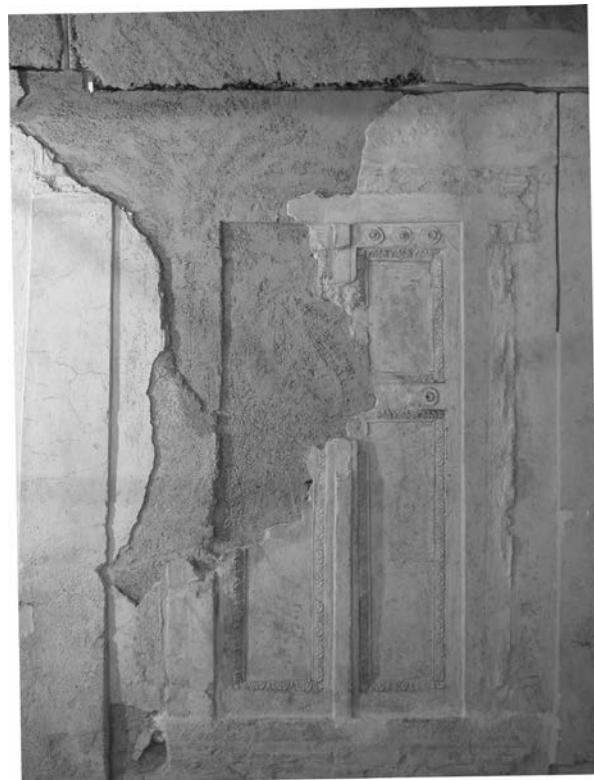
**Figura 15.** Con il rinzaffo è suggerito il diverso piano del battente della finta porta rispetto alla parete di fondo e allineata la quota del sottolivello rispetto a quella dei pannelli contigui.

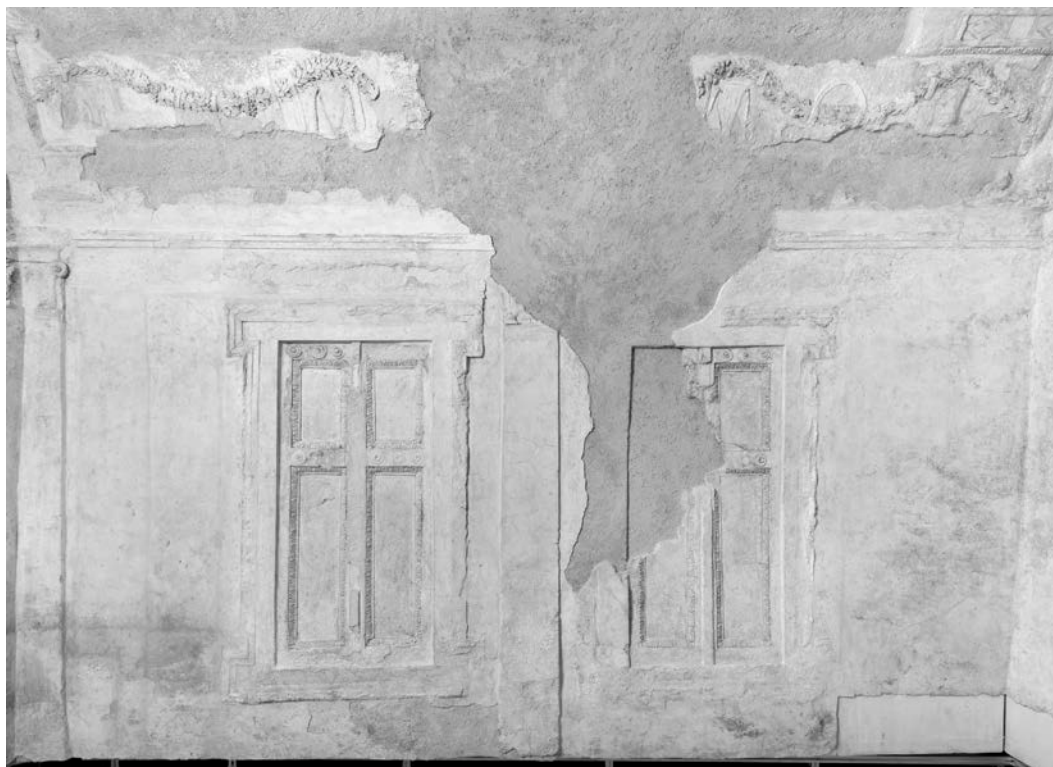
**Figura 16.** La parete ovest e parte della volta al termine del restauro; la stuccatura della grande lacuna è stata condotta contestualmente su volta e parete per evitare interruzioni nella lavorazione e nei tempi di asciugatura.

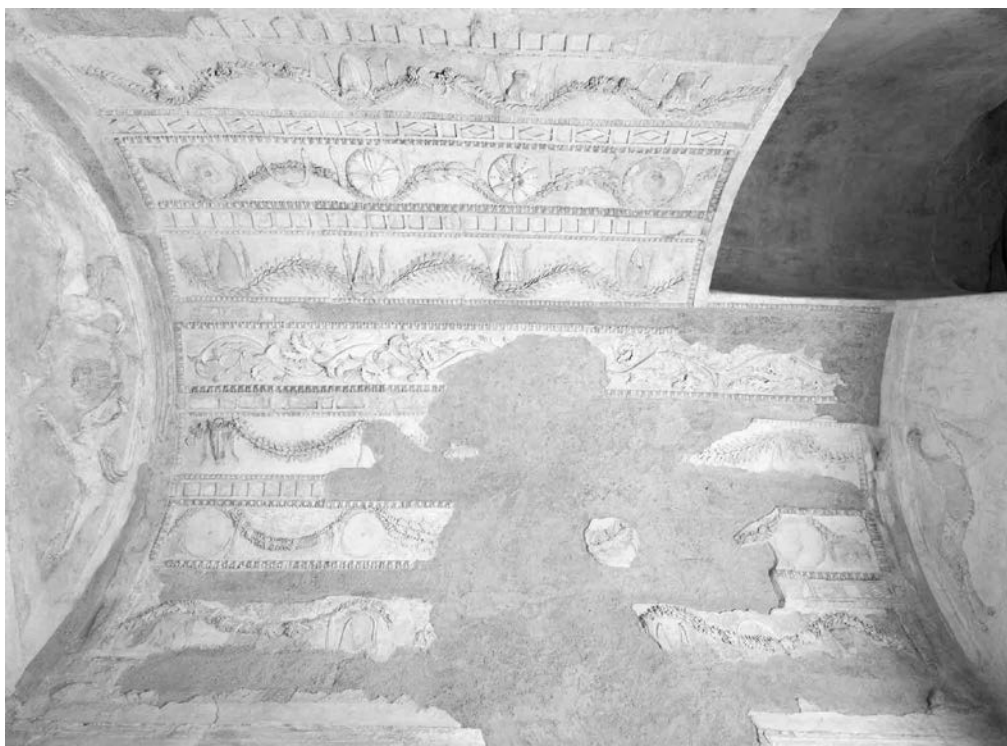
**Figura 17.** La volta della camera al termine del restauro.
