LA SALA DELLE CARIATIDI NEL PALAZZO REALE DI MILANO: IL TEMA DELLA LACUNA E L'INTERVENTO CONSERVATIVO

Michela Palazzo*, Daniela Luzi**, Sabina Vedovello***

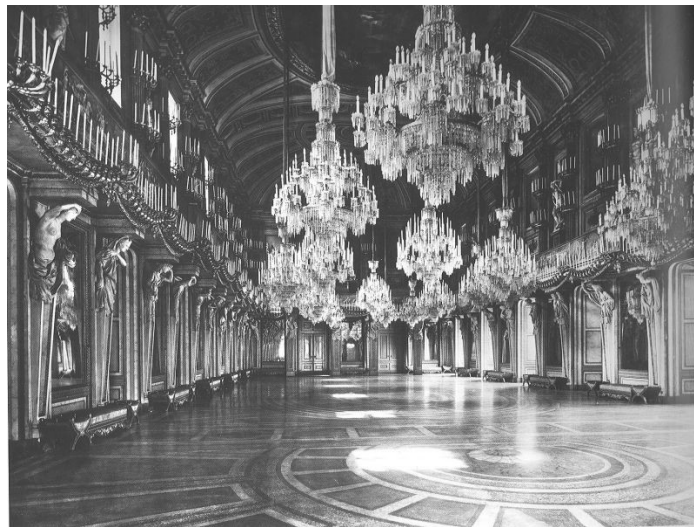
Figura 1. La Sala in un'immagine dell'inizio del '900

Una delle pochissime immagini conservate della Sala prima della parziale distruzione ci mostra il risultato di un ulteriore intervento decorativo, voluto in occasione dell'incoronazione di Ferdinando I nel 1838: Luigi Canonica provvede a installare gli apparati luminosi (lampadari, girandò sulle colonne, festoni sul ballatoio) e a completare la decorazione della volta con l'inserimento del dipinto di Francesco Hayez. (Fig. 1)

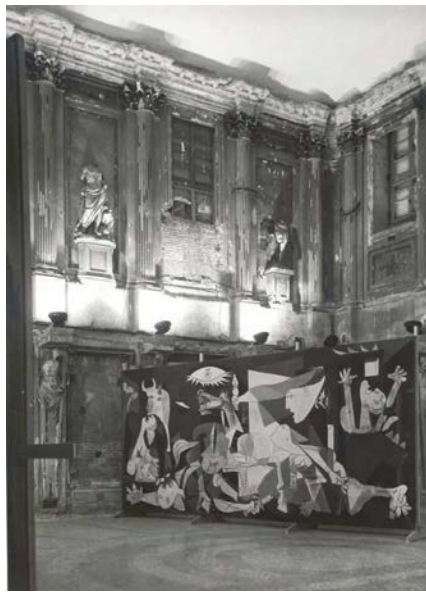
Le immagini della mostra su Picasso (1953) e sugli Etruschi (1955) (**Figg. 6 e 7**) consentono di situare nel periodo immediatamente precedente molti interventi significativi, che hanno ulteriormente segnato le superfici della Sala:

Figura 6. La mostra di Picasso del 1953

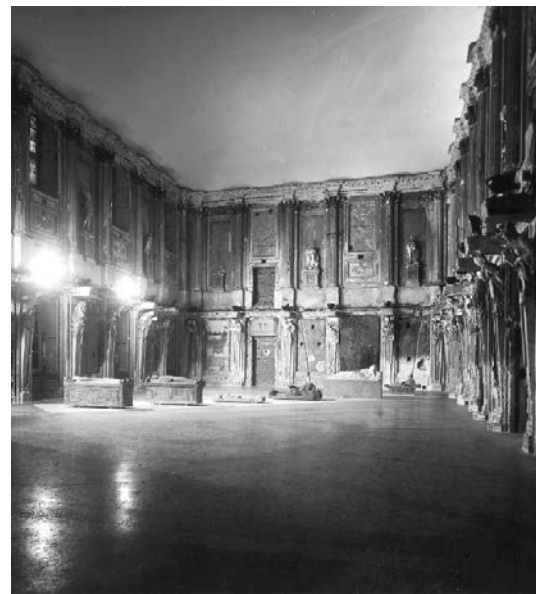
Figura 7. La mostra degli Etruschi del 1955
