## Il restauro degli interni della Chiesa di San Francesco a Ripa a Roma

Francesca Romana Liguori\*, Federica Di Napoli Rampolla\*\*, Angela Amendola\*\*\*, Carla Bertorello\*\*\*

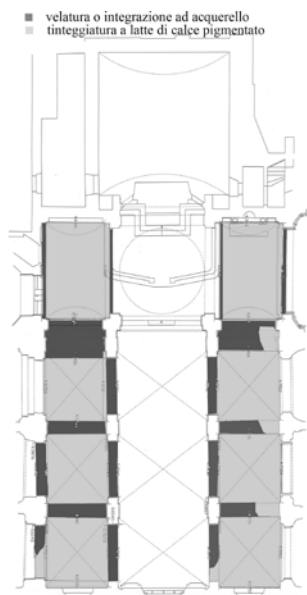
Mappatura dell'intervento della presentazione estetica

I pilastri, se privi di finitura originale sono stati ritinteggiati; nella parte inferiore sopra la zoccolatura, a causa del manifestarsi di macchie in fase di asciugatura, si è preferito utilizzare, come base, una tempera acrilica, meno igroscopica della tinteggiatura a calce. Per la stesura finale e in tutto il resto del fusto è stata utilizzata la solita tinta a latte di calce, intonata alle parti originali. Le tinte sono state successivamente velate ad acquarello, trattando la superficie a lieve spugnato, senza imitare le venature del marmo. Completato il lavoro di finitura si sono poi tracciate le righe sottili della scansione dei conci, presenti nelle paraste e nei pilastri in origine, e riconoscibili solo in alto, nelle zone meglio conservate. Nelle parti alte dei transetti, sulle pareti dell'alto tamburo sotto le volte, all'altezza dei pulvini delle piccole paraste angolari, è stata riprodotta la cornice che era stata individuata nei tasselli di pulitura, come pure le cornici dipinte delle finestre, in origine anch'esse realizzate a finto marmo a *trompe l'oeil*. Sulla parete della sacrestia il tondo ottocentesco con la scritta francescana e l'arco d'ingresso alla cappella Altieri sono stati ritoccati ad abbassamento di tono, senza riproporre ad imitazione le parti abrase dell'intonaco. Si evidenzia infine il trattamento dell'arco di accesso alla cappella Mattei dove è stata effettuata ad acquarello l'integrazione pittorica della doratura, nel tono del bolo della preparazione, e quella delle paraste della cappella Ludovisi sotto il titolo di San Giuseppe, posta nella navata destra. I saggi stratigrafici eseguiti, avevano qui rivelato come l'apparato decorativo della bella architettura tardo barocca fosse stato esteso alle paraste dell'ordine minore, che presentavano una policromia tra cornice e sfondati, nelle diverse tonalità del grigio. Una delle cornici rappresentava un materiale lapideo molto scuro, ma la superficie messa in luce era particolarmente abrasa e ridotta a lacerti di piccole dimensioni. Le scelte operative sono state supportate dall'esecuzione di saggi stratigrafici effettuati all'interno del sacello che hanno mostrato come le specchiature dovevano essere dipinte a imitazione di un calcare a lumachella grigia, a contrasto con le cornici modanate in stucco e il riquadro interno. Le cornici sono state trattate con la tinta a calce, in una colorazione leggermente più chiara rispetto ai pilastri, mentre la fascia interna, che doveva essere in origine dipinta a lumachella, è stata abbassata di tono ad acquarello, con una tonalità grigio scuro.
