X. LA SALA DELLE CARIATIDI A MILANO:

LA PULITURA LASER DI SUPERFICI DI FRATTURA DELLE STATUE IN STUCCO

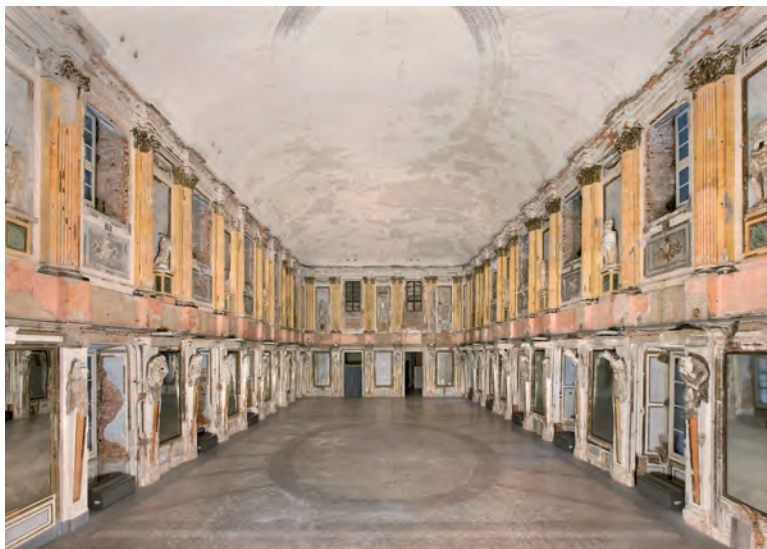
Fig. 4: La sala prima degli interventi di restauro del 2009.

materiali costituiti, differenziati in elaborate sequenze stratigrafiche nei diversi livelli preparatori e di finitura, e caratterizzati da peculiari stati di alterazione e conservazione (*Fig. 4*).

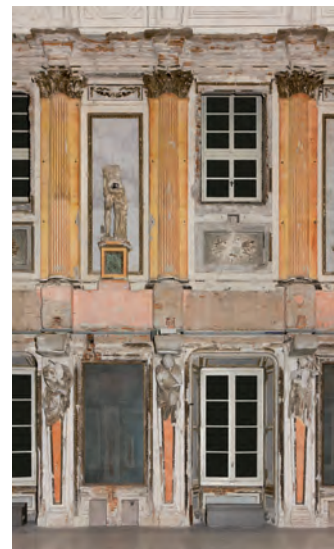
Fig. 5: Una campata della parete Est.

Le operazioni di pulitura eseguite hanno interessato sia gli strati decorativi di finitura (dorature a foglia su strato preparatorio a missione; pellicola pittorica delle superfici di rivestimento di intonaci e stucchi; strati di stucco colorato nell'impasto) che gli strati preparatori di intonaci e stucchi (laterizi di supporto; elementi metallici di vincolo; strati di intonachino e arriccio; nuclei gessosi interni agli elementi plastici) (*Fig. 5*).

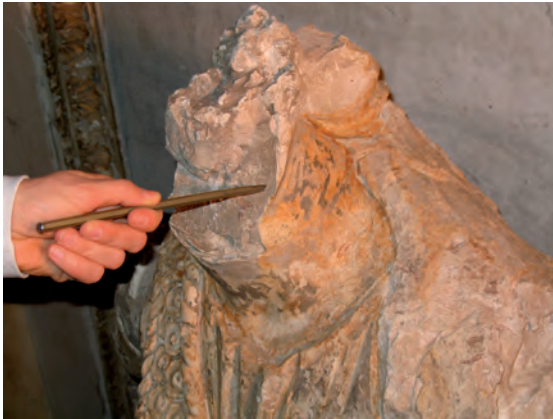
I rilievi plastici in stucco, e precisamente quelli appartenenti alle statue e alle cariatidi, si presentano finiti con strati ed applicazioni che attualmente presentano colorazioni variabili, dal grigio perla, al giallastro, al rosato (*Fig. 7 e 8*).

Fig. 7: Superficie di una statua.

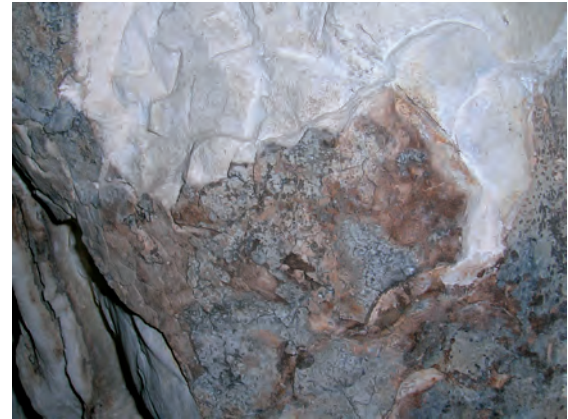
Fig. 8: Superficie di una cariatide.
