La Pala di Pesaro di Giovanni Bellini

Vicende storiche e conservative

KERMES
DOSSIER

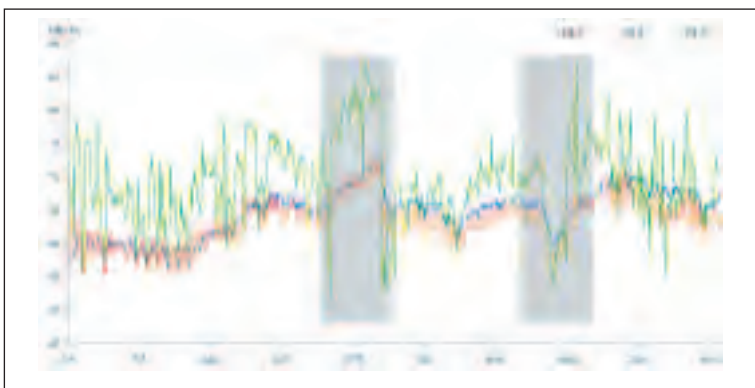
L'analisi dei valori igrometrici e delle loro variazioni mostra che durante il mese di aprile i valori di UR si mantengono quasi sempre entro l'intervallo consigliato per la conservazione di dipinti su tavola⁵, mentre a partire da maggio e per tutto giugno l'UR della sala 2 aumenta, dando luogo sovente a situazioni critiche⁶ (fig. 3).

Le escursioni igrometriche giornaliere nella sala 2 superano di rado il 5%⁷, mentre le medie mensili delle fluttuazioni giornaliere risultano inferiori al 3% (fig. 4). Tale instabilità è da mettere in relazione alle variazioni del parametro in esterno ed alla non buona tenuta degli infissi.

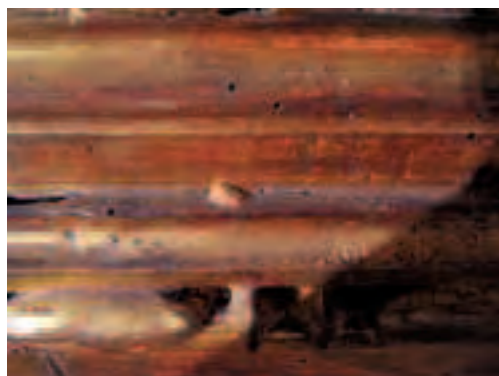
È stata inoltre rinvenuta, in diversi punti, della polvere di rosume¹⁷ di colorazione chiara e, quindi, di recente produzione; sulla cornice il rosume è stato individuato anche dopo una spolveratura delle superfici ispezionate, ciò a conferma che lo sfarfallamento di insetti era in corso durante il periodo di monitoraggio (fig. 15).

Fig. 15 - Polvere di rosame sulla cornice della tavola fuoriuscita da un foro di sfarfallamento.

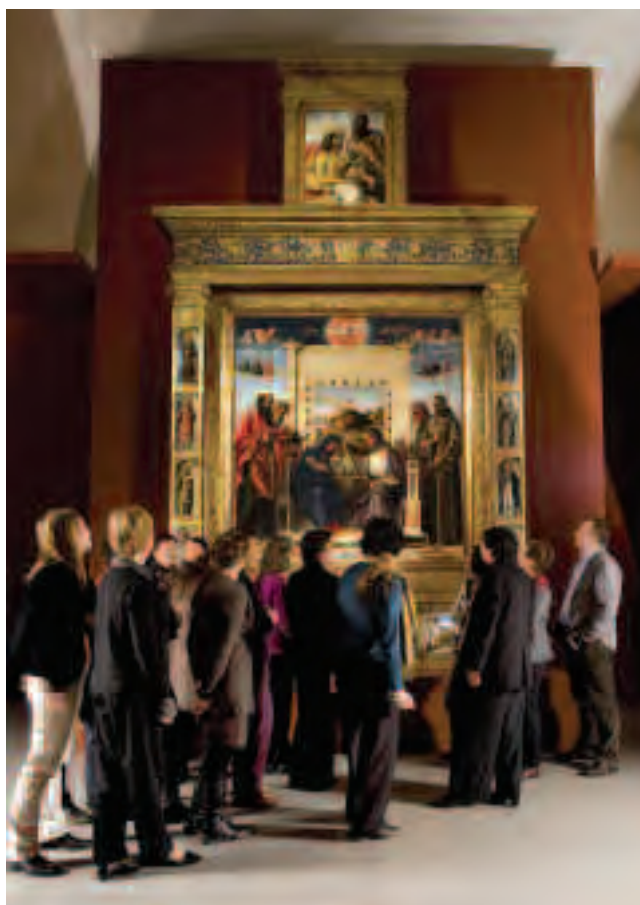
L'esposizione a Roma del complesso della *Pala di Pesaro* si è rivelata una occasione eccezionale per rivisitare il restauro realizzato circa vent'anni fa¹ (fig. 1). Solo lo smontaggio dei sette elementi che compongono l'ancona (cornice della cimasa, architrave, pilastri, cornice e tavola dell'*Incoronazione della Vergine*, predella) ha infatti consentito una ricognizione puntuale delle condizioni conservative e la messa a punto di interventi mirati al miglioramento dell'assetto statico, nonché alla prevenzione di possibili incidenti nel corso delle movimentazioni previste.

Fig. 1 - Roma, Scuderie del Quirinale, *Incoronazione della Vergine* e la sua cimasa, nuovamente ricomposte nel 2008.

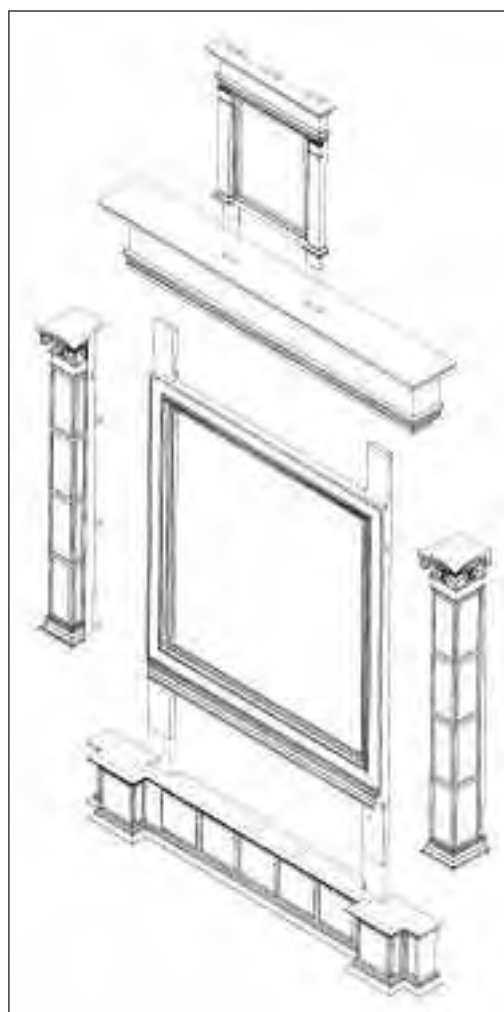
Fig. 5 - Nell'esploso assometrico è evidente il sistema di collegamento e appoggio tra le parti della grande ancona.

e appoggi, concepiti e realizzati affinché tutta la struttura sia autoportante (fig. 5). Questa proprietà è stata in qualche modo alterata dalle numerose manomissioni subite nel corso del tempo. Qui si individuano le criticità più evidenti e si indicano gli interventi più significativi attuati per migliorare la statica complessiva dell'ancona. Si è operato principalmente sui vincoli che uniscono i vari elementi, ormai quasi tutti di restauro, sugli appoggi dell'architrave, sui listelli perimetrali e sulla parchettatura della grande tavola dell'*Incoronazione* (fig. 6).

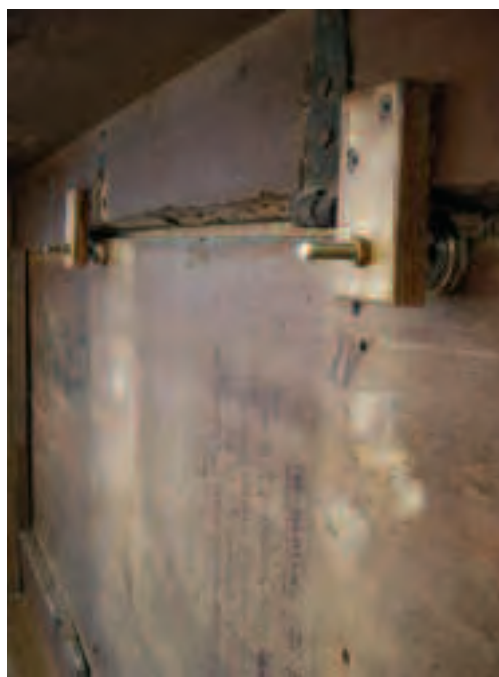
Fig. 12 - Sistemi di vincolo per l'inserimento degli scomparti delle predelle.

L'intervento attuale è consistito nella sostituzione dei vincoli utilizzati per la sistemazione delle tre tavolette all'interno della predella. Le lamelle in alluminio avvitate al telaio interno sono state sostituite da fermi in legno dotati di *pressori*, posti in corrispondenza dei precedenti agganci. Gli elementi in legno di rovere sono fissati alla cornice con viti, mentre il pressore che agisce sulle tavole è costituito da un piattello in ottone rivestito di sughero, spinto da una molla in acciaio la cui pressione è regolata da una vite, in modo che l'azione sulle tavole sia la più lieve possibile e non interferisca eccessivamente con le dilatazioni naturali del legno. Inoltre, per evitare che nelle movimentazioni le superfici dipinte possano essere abrase dai listelli interni delle cornici, si sono rivestite le battute con lamelle di sughero (fig. 12).
