Le condizioni conservative e le forme di alterazione delle superfici

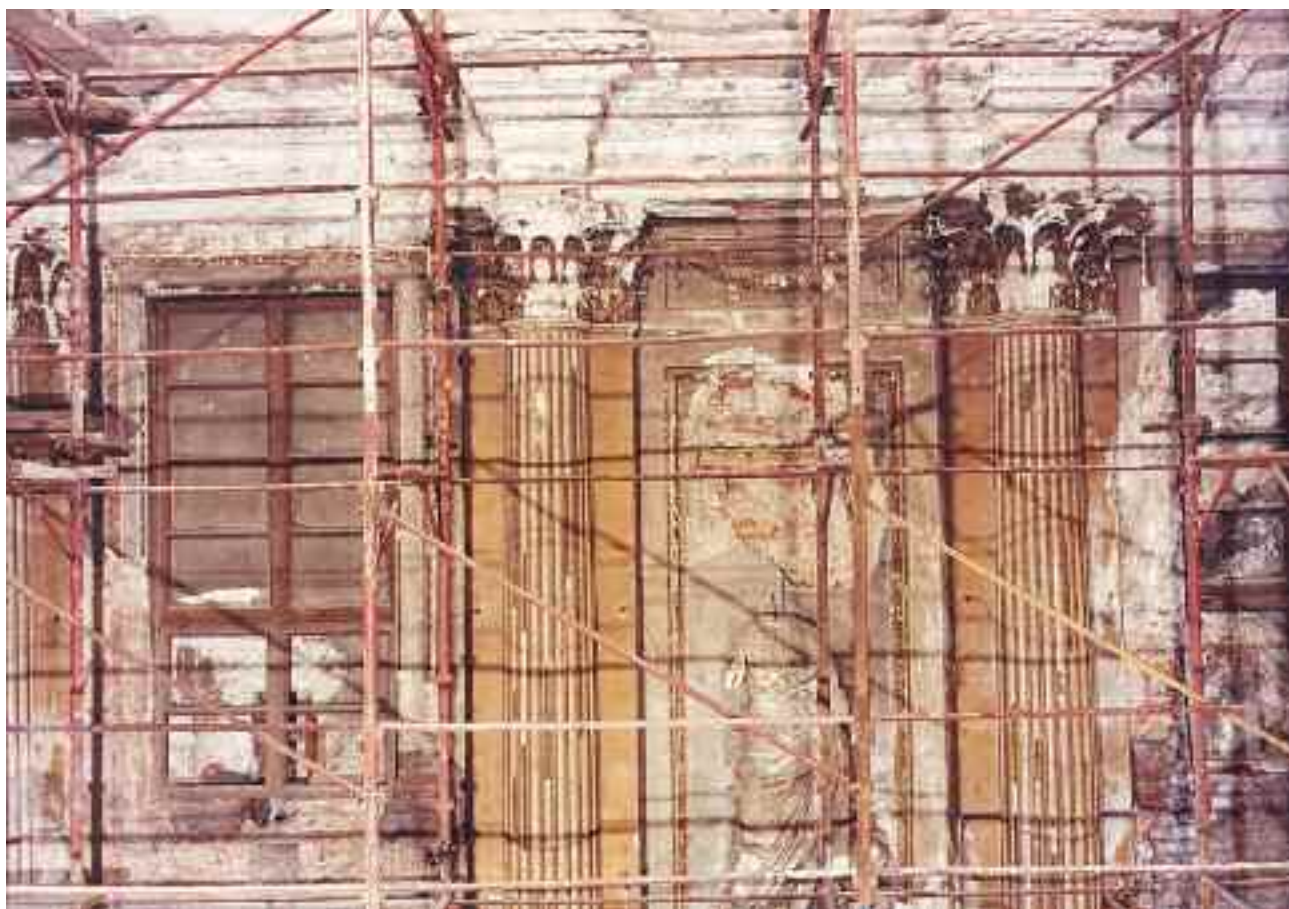
La Sala era già stata sottoposta ad un complesso intervento conservativo nel 1999 -2000⁶, con una pulitura che ha rimosso gli abbondanti sedimenti riferibili all'incendio del 1943, all'esposizione all'aperto dei due anni successivi, alla sua lunga vita come contenitore museale e sede di eventi pubblici. Le immagini fotografiche precedenti questo intervento ben documentano il generale colore scuro di pareti e sculture, interrotto da vaste mancanze e abbondanti affioramenti chiari di sali ricristallizzati in superficie (*fig. 9*). Di questa complessa stratificazione di sedimenti è stata ritrovata qualche traccia nelle superfici difficilmente raggiungibili, come i sottosquadri di festoni e strumenti musicali delle formelle o nel retro delle statue dell'ordine superiore (*fig. 10*), e

Fig. 9. Particolare dell'ordine superiore della parete Sud prima dell'intervento di pulitura del 1999-2000 (Archivio Soprintendenza per i beni architettonici e paesaggistici di Milano).

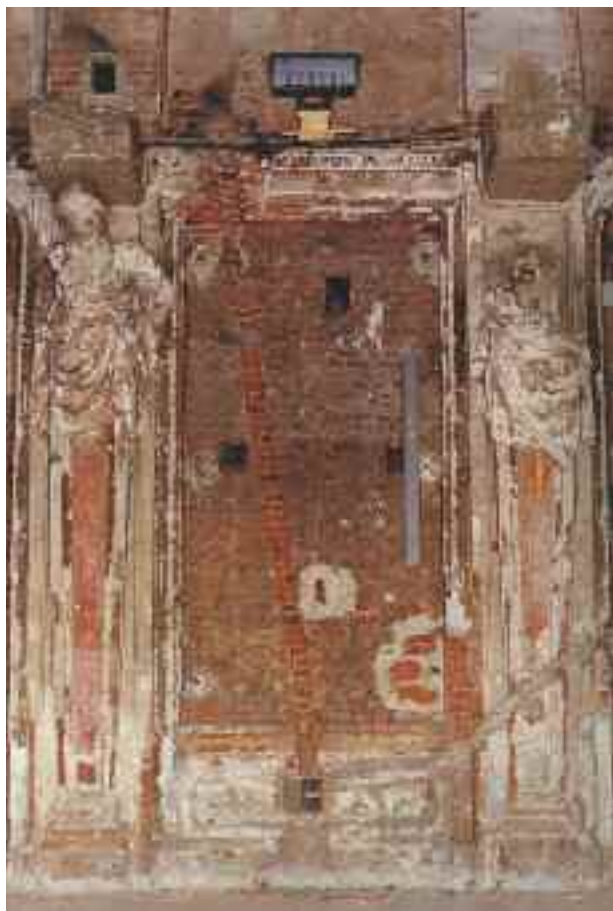
te delle teste e dei busti delle statue, la scomparsa di un'intera statua e le tamponature provvisorie degli affacci nella parete Nord, la consunzione delle cariatidi e della zoccolatura delle pareti; ancora piuttosto integra appare invece la fascia in marmorino rosa del ballatoio. Per montare un impianto di illuminazione, con lampade a vaso sopra le mensole, sono stati eseguiti scassi verticali che dal pavimento arrivano all'incavo del piano del ballatoio, sfondando i riquadri dello zoccolo, i fondi e le cornici degli specchi (figg. 34 e 35). Sono anche già individuabili gli scassi quadrangolari aperti alla base degli specchi e negli strombi delle

Fig. 34. Uno dei vani degli specchi sulla parete Ovest negli anni '90, dopo gli ultimi adeguamenti impiantistici (foto Archivio Soprintendenza per i beni architettonici e paesaggistici di Milano).

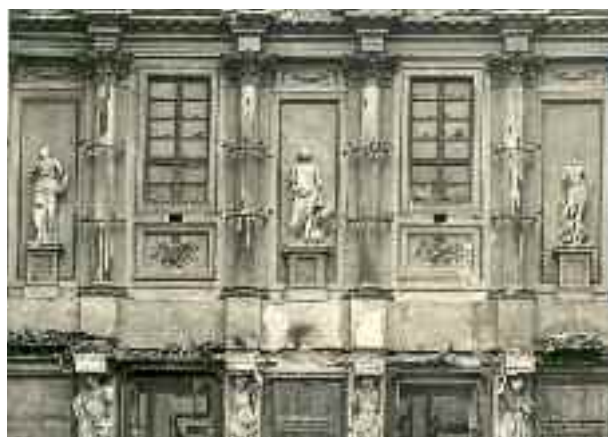
Fig. 36. La parete Sud dopo il bombardamento dell'agosto 1943 (foto Archivio Fotografico Treccani).

sunzione dei dettagli della decorazione e delle sculture (figg. 36, 37 e 38).

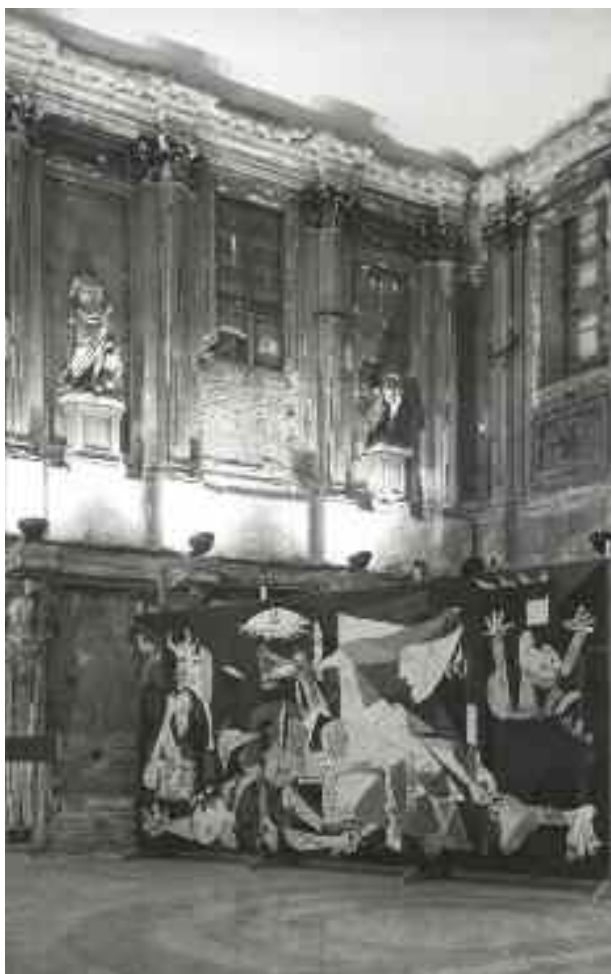
Fig. 37. La parete Sud durante l'esposizione delle opere di Picasso, nel 1953 (foto Studio Fotografico Perotti).

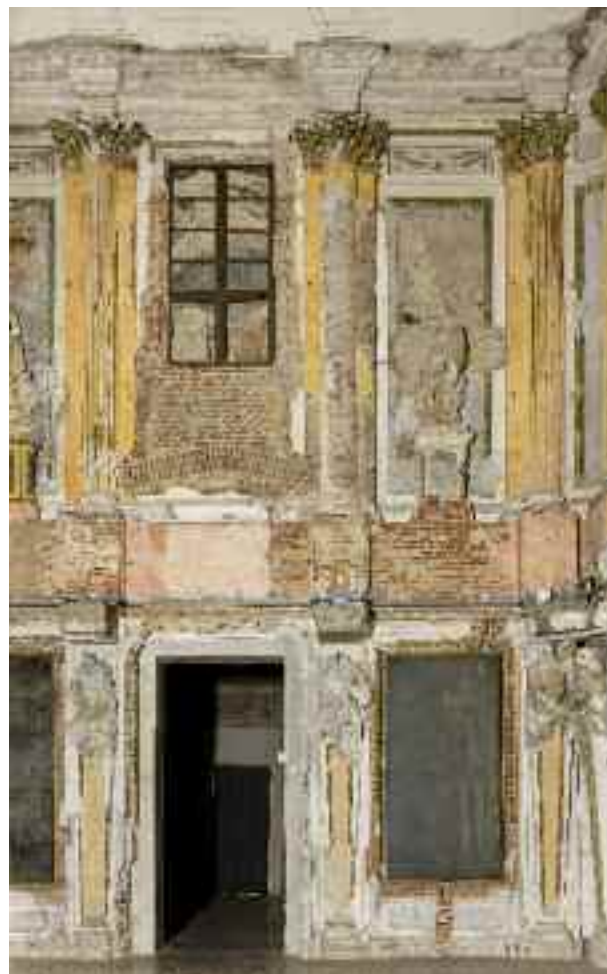
Fig. 38. La parete Sud prima dell'attuale intervento (foto di M. Ranzani).

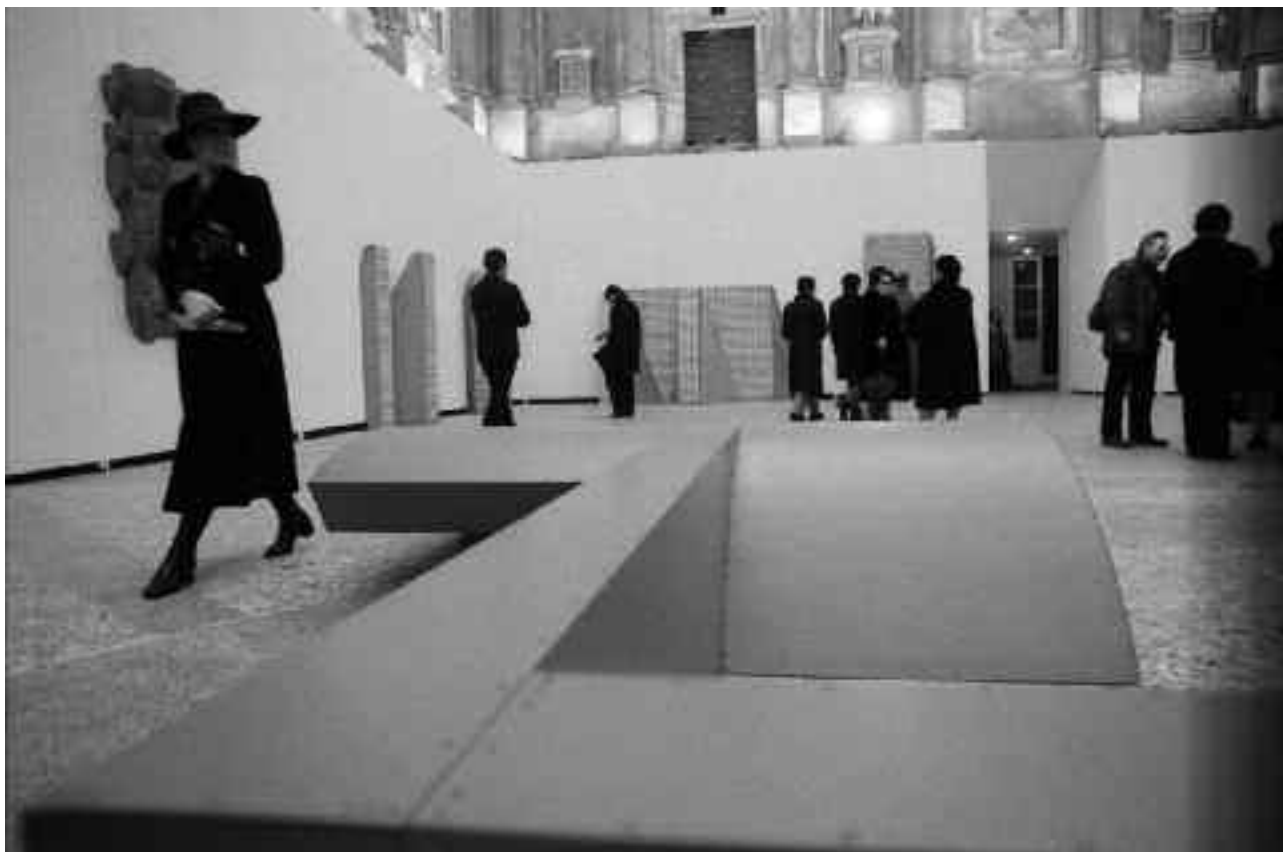
di adeguamento degli impianti prima delle mostre degli anni '50 (sistemazione degli infissi, fondi degli scassi sotto gli specchi, fermatura del colmo del cornicione probabilmente durante la costruzione della volta) e dopo il 1972 data della mostra degli scultori Giuseppe Spagnuolo e Gianfranco Pardi (fig. 41). Durante il restauro del 2000 è stato appianato sempre con cemento il fondo dello scasso del piano del ballatoio, utilizzato per il passaggio di numerosi cavi all'interno di una canalina in plastica, e sono state fissate zanche in metallo e

Fig. 41. Sala delle Cariatidi: mostra delle sculture di Franco Pardi e Giuseppe Spagnulo, allestita nel 1972. (foto Carla Cerati, Archivio Carla Cerati, Regione Lombardia).

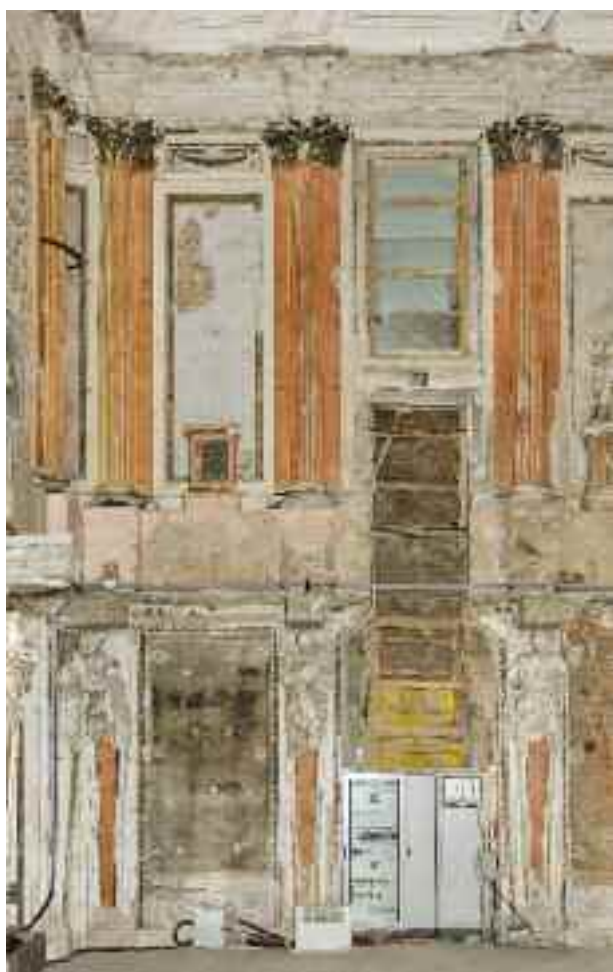
creati allettamenti sopra il cornicione per fermare un'altra canalina per l'impianto di sorveglianza (fig. 42). Ancora cemento è stato ritrovato a risarcire lacune sui piani inclinati e gli strombi delle finestre sulle due pareti lunghe; per la tamponatura delle bifore sulla parete Ovest all'esterno degli infissi, sugli strombi delle aperture della parete Nord, sui due affacci tamponati della parete Est, sugli stipiti di tutti i vani di accesso alla Sala.

Fig. 42. Parete Nord prima dell'attuale intervento di restauro delle superfici.

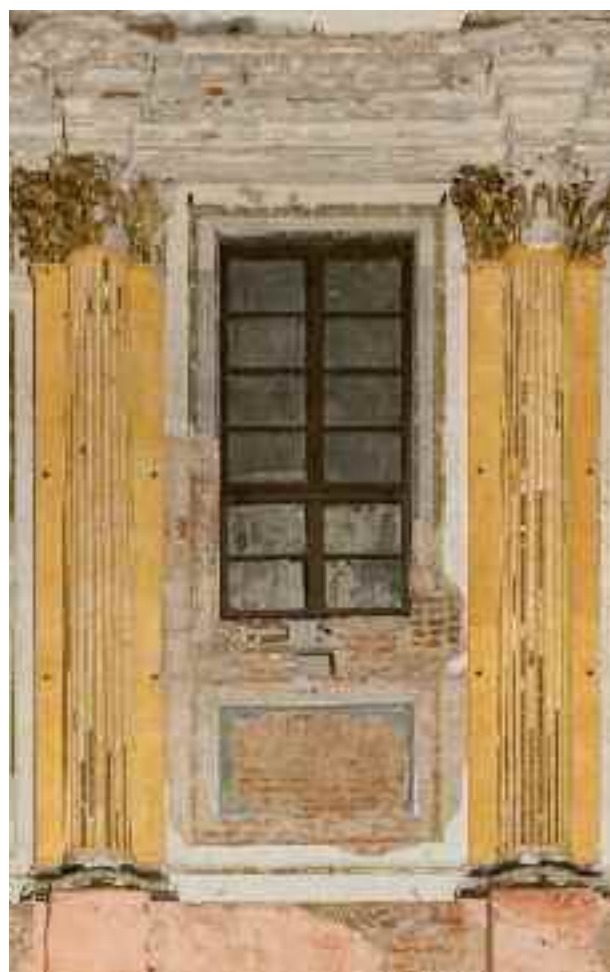
Gli infissi lignei addossati alla parete Sud, a completare l'illusione di due finestre aperte sull'esterno, sono gli unici elementi lignei ottocenteschi rimasti nella Sala. Molto probabilmente non sono attribuibili al momento della costru-

Fig. 43. La finestra cieca della parete Sud, prima del restauro (foto di M. Ranzani).

zione iniziale ma ad uno dei successivi adeguamenti, o del 1838 o del 1859²⁴ (fig. 43).
