### DATI EMERSI NEL CORSO DEL RESTAURO

# INTERVENTI DI RESTAURO, INTEGRAZIONI E MANOMISSIONI

# Interventi riconducibili al restauro di Ippolito Buzzi 1622-1623

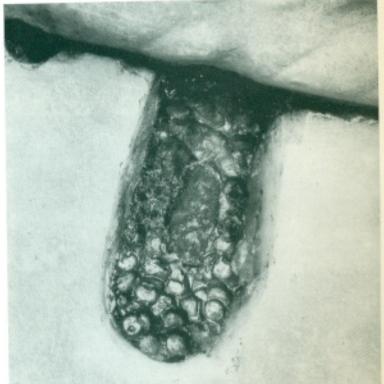
Fig. 52 - Particolare della grappa in ferro - sulla sinistra il canaletto per il piombo.

L'asportazione del tassello in marmo sotto la giunzione della testa (fig. 55, n° 9) ha rivelato la presenza di un elemento in ferro che funziona come perno prigioniero nella testa e come grappa a « L » nel torso, dove è assicurato da una piombatura martellata (fig. 52) 17.

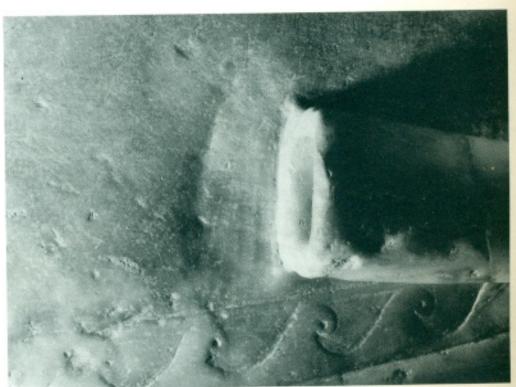
Ci sembra poi possibile - anche se difficilmente provabile - che Buzzi abbia in parte

rilavorato i capelli del Galata, per renderli accettabili pur nel loro stato frammentario: la lunghezza delle ciocche spezzate è un po' troppo omogenea per pensare che dipenda solo da fratture naturali, le superfici di rottura sembrano spesso smussate ad arte, e i residui dei ponti, che avrebbero avuto un effetto sfigurante, sono quasi totalmente asportati. Non è forse casuale cioè, che la capigliatura del Galata morente sia stata sempre analizzata quale si presentava, come sostanzialmente convincente.
