GIUSEPPE BASILE - MARIA GRAZIA CHILOSI - GIOVANNA MARTELOTTI

LA FACCIATA DELLA CATTEDRALE DI TERMOLI:
UN ESEMPIO DI MANUTENZIONE PROGRAMMATA

INTERVENTO DI RESTAURO, CONTROLLO E MANUTENZIONE

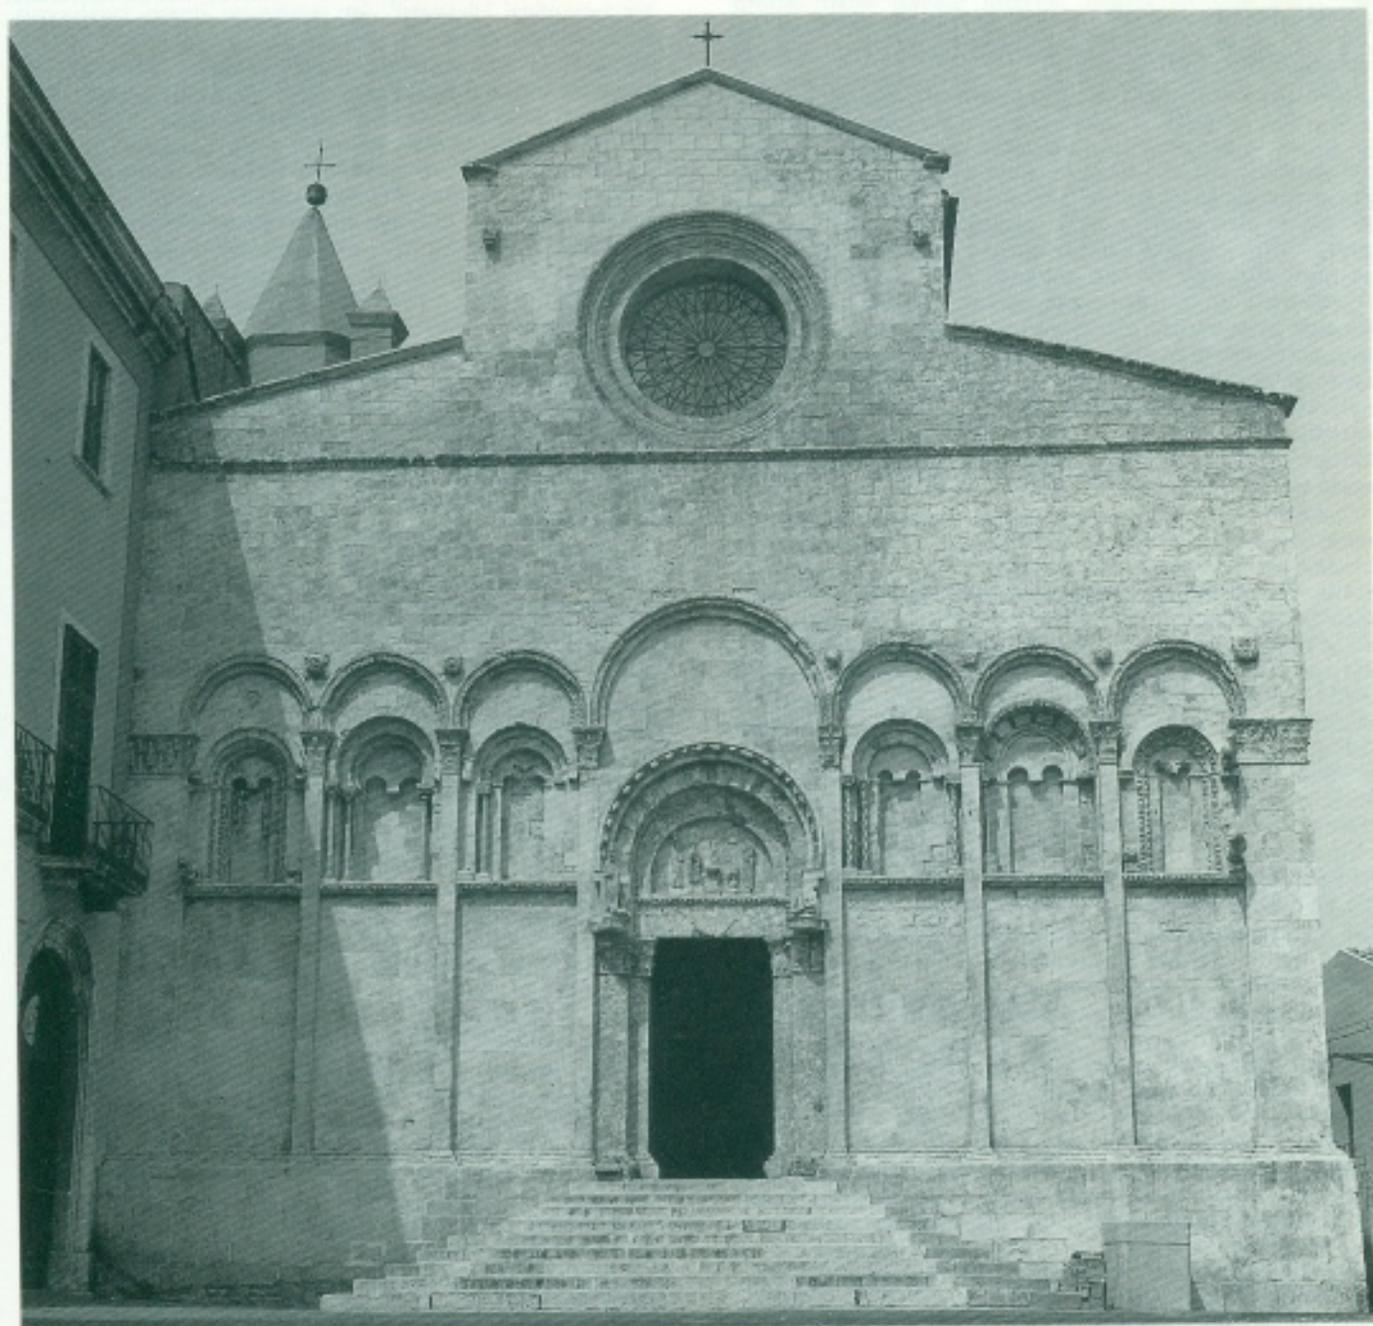
I - TERMOLI, CATTEDRALE - LA FACCIATA DOPO L'INTERVENTO DI RESTAURO

Nel caso della facciata (fig. 1) della Cattedrale di Termoli, per la verità, il fenomeno non può essere chiamato in causa se non in forme del tutto marginali, dato che le cause prime del suo degrado sono da rintracciare, piuttosto, nella collocazione del monumento, proteso sul mare e battuto dai venti, e nelle caratteristiche dei materiali usati.⁴⁾ In ogni caso l'impedimento vero, in questo come in tanti altri casi (e non soltanto per quel che riguarda decorazioni lapidee) era rappresentato⁵⁾ dal modo di porsi dinanzi al restauro, inteso come un'attività costituita da una serie imprevedibile di interventi ciascuno da effettuare al meglio una volta per tutte.

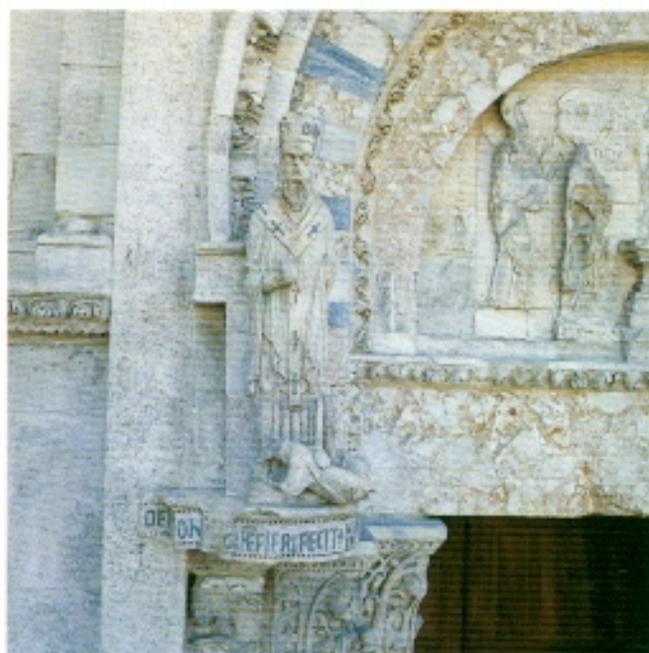
Breccia calcarea rosa, detta *breccia corallina del Gargano*, di colore rosa aranciato e bianco: costituisce stipiti e architrave del portale, la ghiera della prima arcata sopra la lunetta e alcuni conci della seconda, inter-

- 2 - ESEMPIO DI MATERIALI COSTITUTIVI DIVERSI NELLA PARTE SINISTRA DEL PORTALE
- 3 - TERRACOTTA INVETRIATA DELL'ARCATA SUPERIORE DELLA SECONDA LOGGETTA
- 4 - MUTAMENTO DI INTENZIONE NELLA DECORAZIONE DELL'ARCONCONE NELLA PARTE DESTRA DEL PORTALE

vallati a marmi di diversi colori (fig. 2); sono inoltre in breccia corallina archetti e piedritti della prima bifora e i soli archetti della sesta.

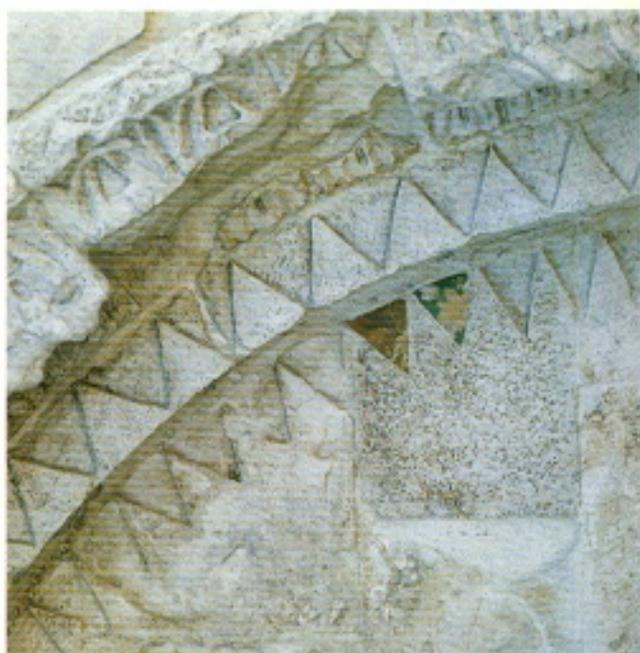
3

Terracotte invetriate, di colore ocra e verde:²⁷⁾ le tessere romboidali o triangolari, cementate entro apposite sedi, correvano nella ghiera interna delle arcate superiori delle loggette o nel campo immediatamente sottostante (fig. 3); inoltre nei piedritti della seconda bifora e nell'archivolto inferiore della quinta. Nel campo della prima arcata si rileva poi una sede rotonda che accoglieva probabilmente un clipeo in terracotta.²⁸⁾ Nell'archivolto più esterno della cornice del portale, su un unico concio sulla destra, compare una serie di sedi triangolari, cui si accosta una decorazione a fori di trapano, subito interrotta (fig. 4).²⁹⁾

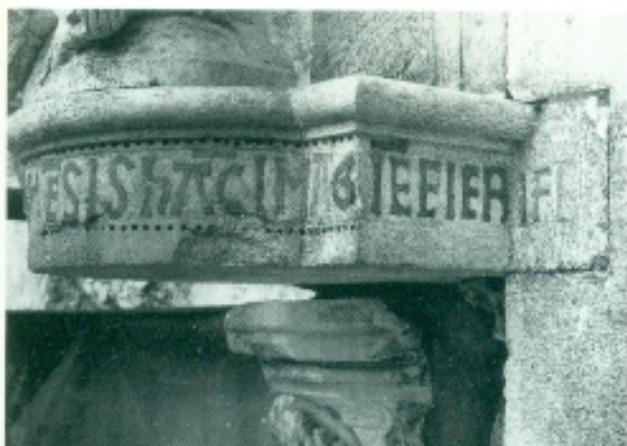
Iscrizioni e decorazioni in piombo,³⁰⁾ eseguite inserendo il piombo in apposite sedi scavate nella pietra: sono così costruite le iscrizioni che corrono sulle due mensole ai lati del portale (fig. 5), arricchite da decorazioni puntiformi, la decorazione a croci della stola e l'iscrizione sulla mitria del San Basso.³¹⁾

5 - TERMOLI, CATTEDRALE
 ISCRIZIONE IN PIOMBO DELLA MENSOLA
 AL LATO DESTRO DEL PORTALE

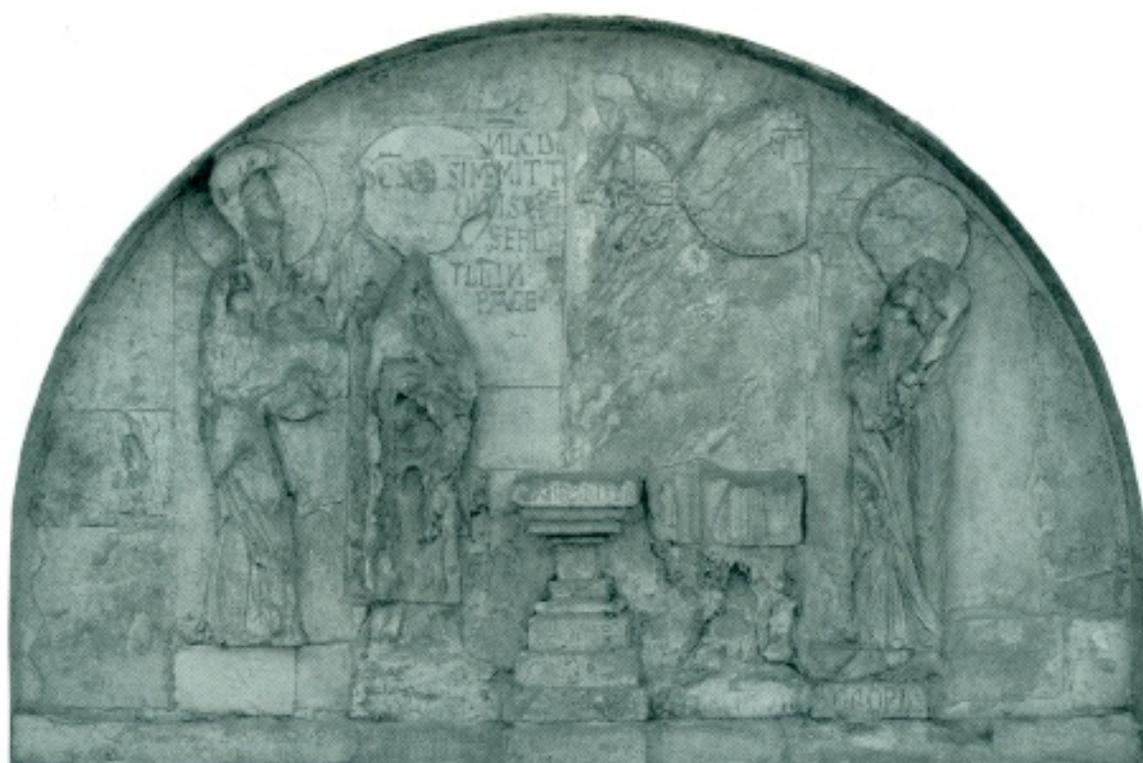
Assai più complesso e ormai di difficile comprensione il montaggio dei blocchi che costituiscono il rilievo della 'Presentazione al Tempio' (figg. 11 e 12). Le tre figure

11 - TERMOLI, CATTEDRALE - LUNETTA
RILIEVO DELLA PRESENTAZIONE AL TEMPIO

della profetessa Anna, del San Simeone e del San Giuseppe sembrano eseguite tutte ad altorilievo, ossia in una con i blocchi del fondo, con le teste notevolmente rilevate o addirittura a tutto tondo, come appare dallo stato delle aureole su cui campeggiavano; ⁴³⁾ la figura della Vergine invece doveva avere una costruzione abbastanza simile a quella dei Santi ai lati del portale, con la parte superiore a tutto tondo poggiata su un blocco a mensola in cui era scolpita la parte delle ginocchia; le estremità inferiori, sempre ad altorilievo, erano scolpite nel grande blocco in cui è ricavato l'altare; è probabile poi che la figura del Bambino, ora totalmente perduta, fosse a tutto tondo e poggiasse direttamente sull'ara; lo stato di degrado del fondo non permette di stabilire l'esistenza di un sistema di ancoraggio.

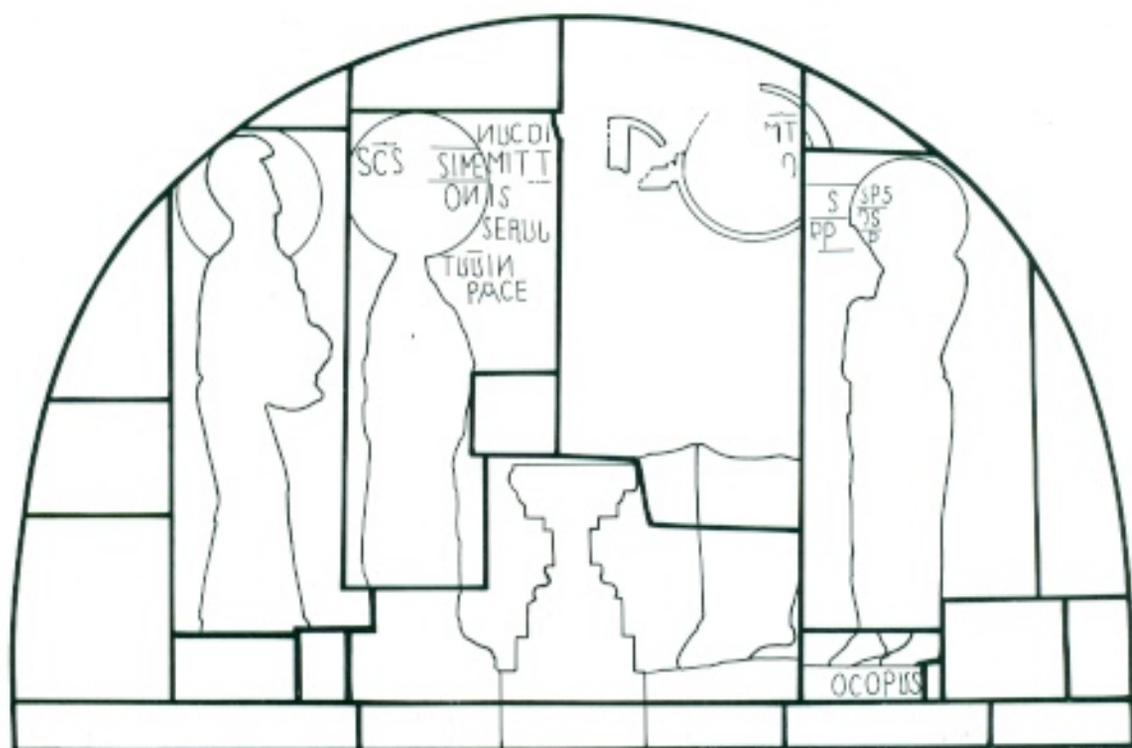
12 - SCHEMA DEL MONTAGGIO DEI BLOCCHI DELLA LUNETTA
NELLA FACCIATA DELLA CATTEDRALE DI TERMOLI

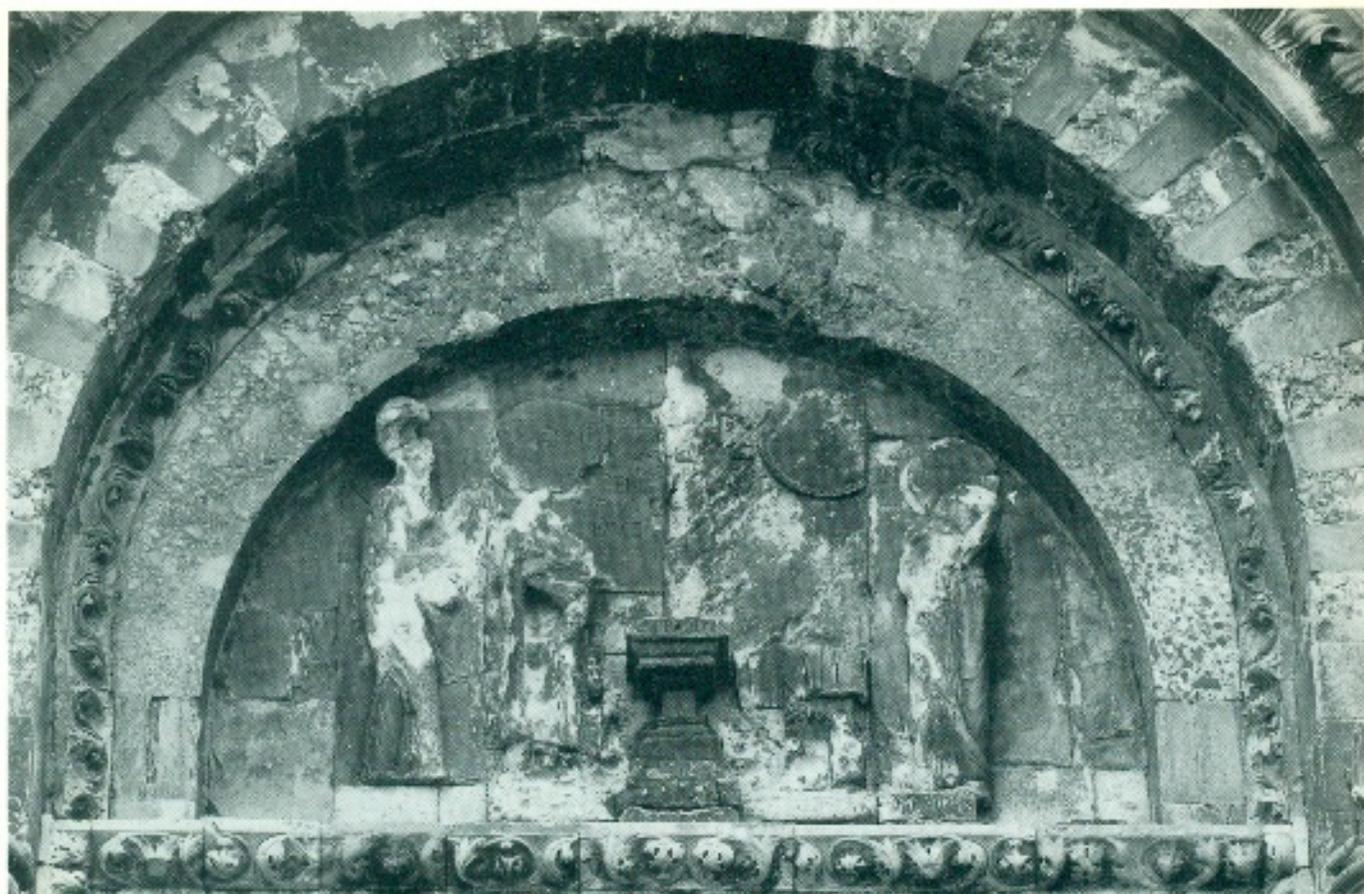
27 - TERMOLI, CATTEDRALE - LA LUNETTA PRIMA DEL RESTAURO

- scagliature: basandosi sul confronto con le fotografie si è potuta constatare la perdita di scaglie di una certa entità in almeno due conci, ambedue di restauro, uno sul paramento liscio, uno sull'arcata superiore del portale; si è inoltre rilevato un iniziale distacco di una scaglia nella parte superiore del blocco centrale della lunetta, già interessato da fratturazioni ad andamento parallelo;

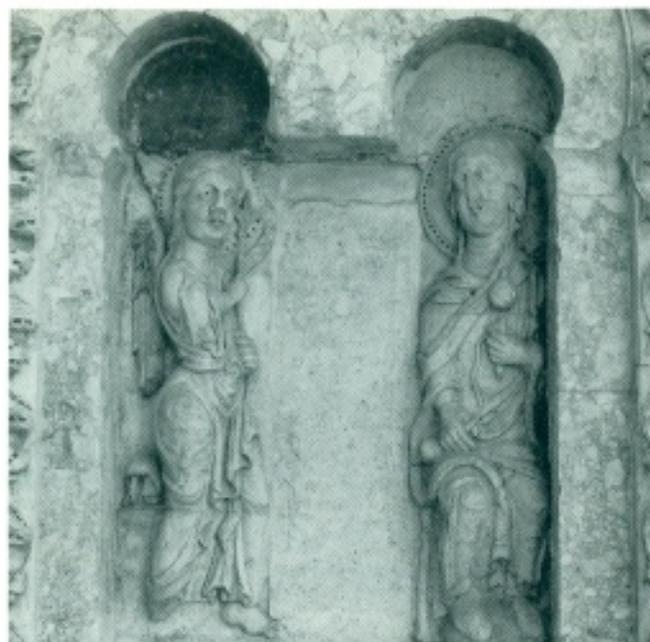
a) l'inserimento posticcio dell'"Annunciazione" sulla spicchiatura della P loggetta (fig. 32);

32 - TERMOLI, CATTEDRALE
L'ANNUNZIAZIONE NELLA PRIMA LOGGETTA

b) la non originalità (e neppure antichità) del pigmento rosso sulla medesima spechiatura;

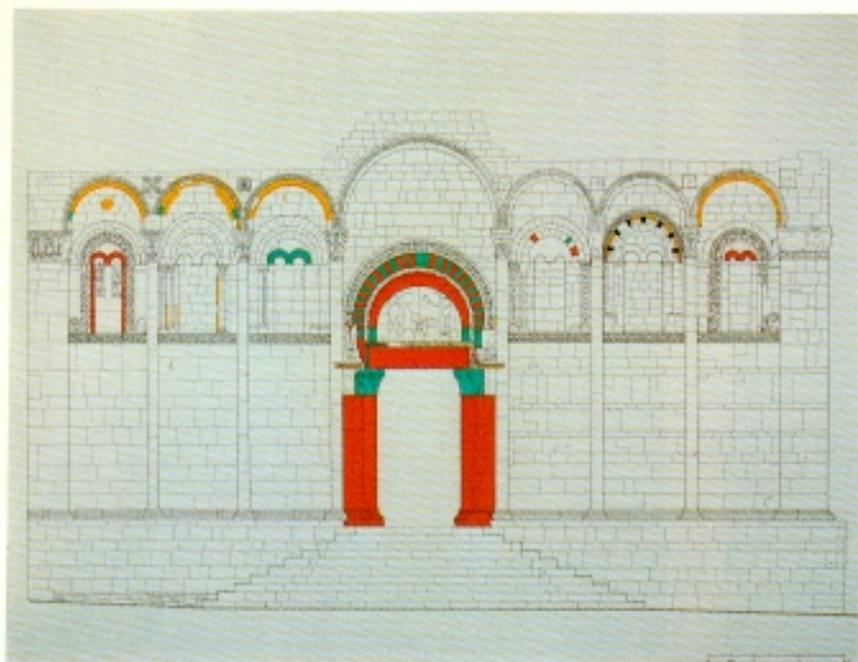
Il paramento della facciata è in conci di *pietra bianca del Gargano*, una roccia carbonatica classificabile come calcare puro;²⁴⁾ nello stesso materiale sono tutti i rilievi scolpiti, figurati e non, che arricchiscono la facciata, nonché le parti di paramento e i singoli conci sostituiti in epoche più tarde.²⁵⁾ Nella parte bassa della facciata sono utilizzati, con funzione decorativa, pietre e materiali diversi di cui si dà qui una sommaria descrizione:²⁶⁾

36 - TERMOLI, CATTEDRALE - DATI SUI MATERIALI COSTITUTIVI

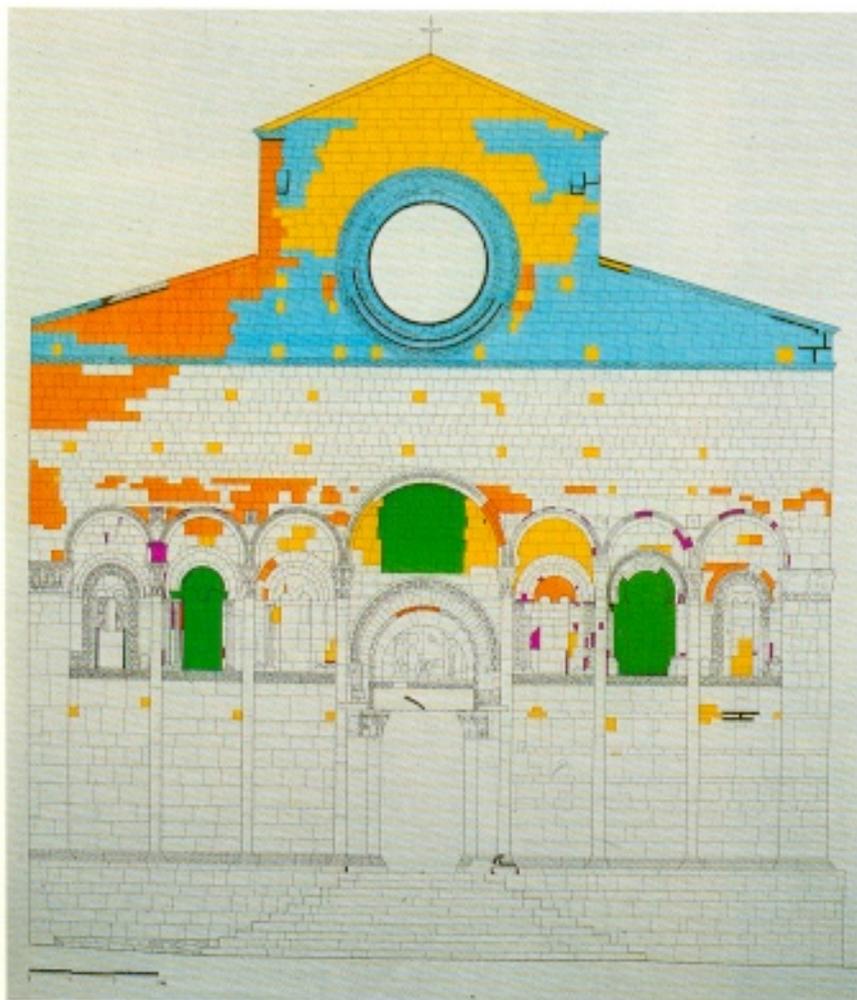
è così giunti a distinguere cinque interventi succedutisi sulla facciata, di cui si dà qui una descrizione, rimandando al grafico della fig. 37 per la localizzazione degli elementi che si possono considerare, con sufficiente certezza, non risalenti alla costruzione originaria.

35) Per la localizzazione dei conci non originali cfr. il grafico n. 2 (fig. 37); per le vicende conservative della facciata il paragrafo inerente.

37 - TERMOLI, CATTEDRALE - VICENDE CONSERVATIVE
